**INFORME N.º00348- 2019-OEFA/DEAM-SSIM**

**ASUNTO** : Informe de Evaluación Ambiental para la identificación del sitio impactado por actividades de hidrocarburos con código S0150, en el ámbito la cuenca del río Pastaza, distrito de Andoas, provincia de Datem del Marañón, departamento de Loreto.

**CUE** : 2018-05-0011

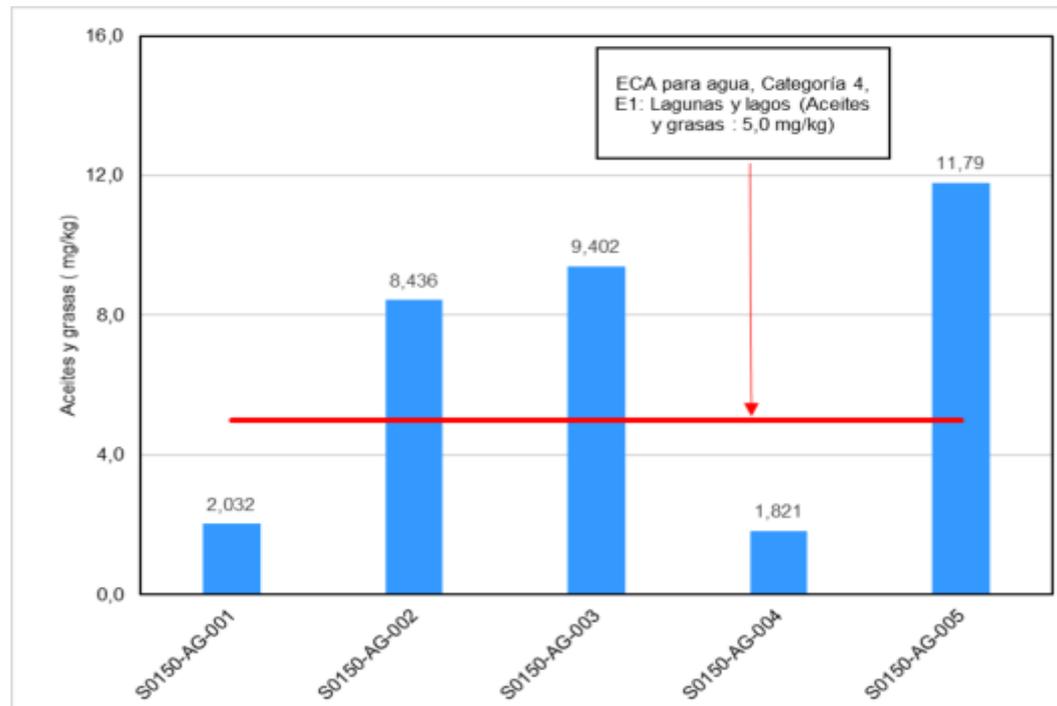
**Figura 8.1.** Resultados de aceites y grasas en agua superficial

Para el parámetro de aceites y grasas, en las muestras S0150-AG-002, S0150-AG-003 y S0150-AG-005, los resultados superaron los ECA para agua Categoría 4: conservación del ambiente acuático, E1: Lagunas y lagos.

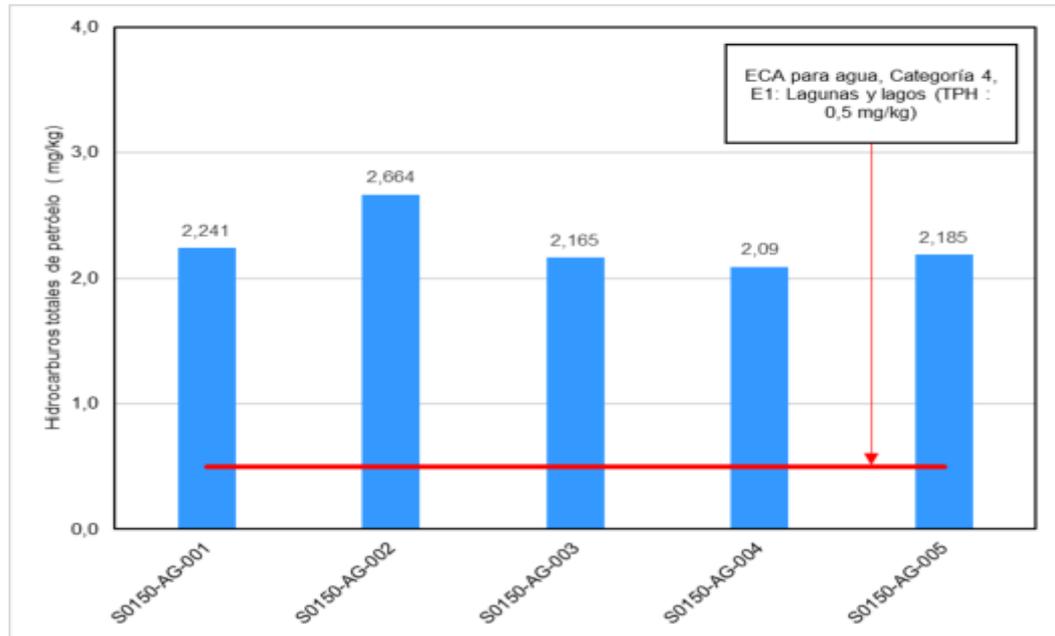
Figura 8.2. Resultados de aceites y grasas en agua superficial

Para el parámetro de hidrocarburos totales de petróleo, en todas las muestras, los resultados superaron los ECA para agua Categoría 4: conservación del ambiente acuático, E1: Lagunas y lagos.

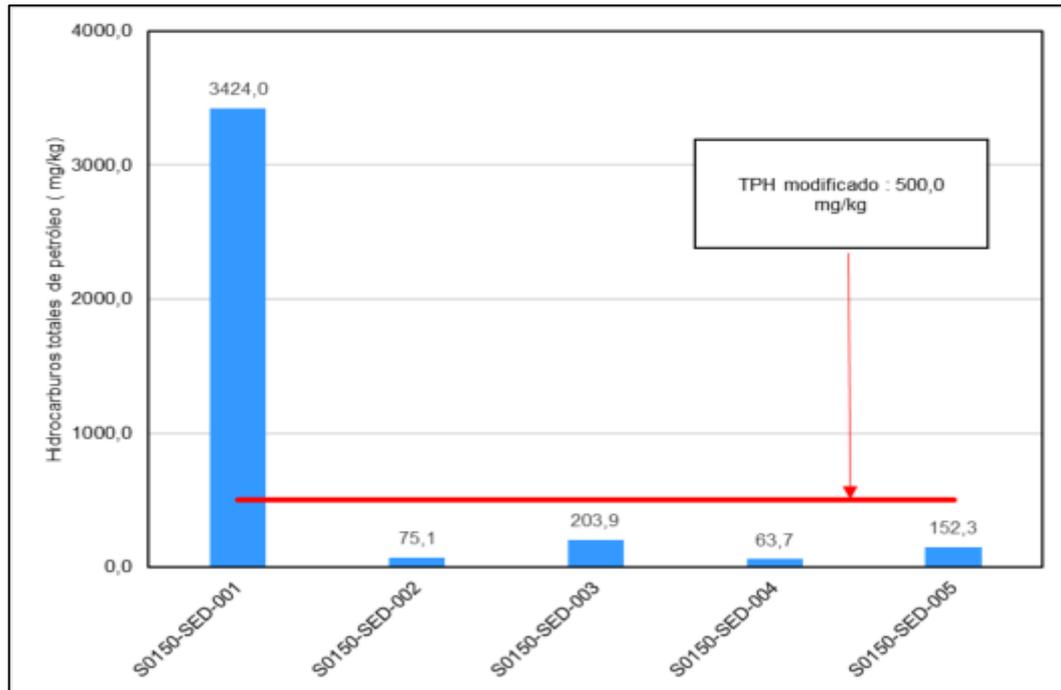
**Figura 8.4.** Resultados de hidrocarburos totales de petróleo en sedimentos

De los resultados obtenidos, se observó que la concentración de hidrocarburos totales de petróleo de la muestra con código S0150-SED-001, superó la normativa de referencia (Figura 8.4).

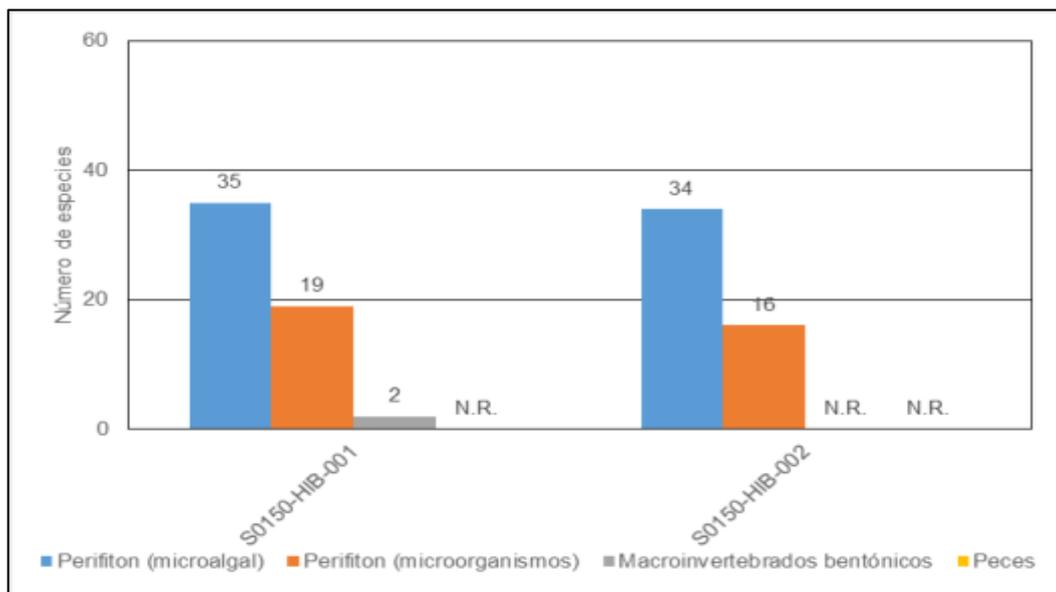
**Figura 8.5.** Riqueza de comunidades hidrobiológicas en el sitio S0150

Comunidades Hidrobiológicas	Unidad	S0150-HIB-001	S0150-HIB-002
Perifiton (microalgal)	especies	35	34
Perifiton (microorganismos)	especies	19	16
Macroinvertebrados bentónicos	especies	2	No registrado
Peces	especies	No registrado	No registrado

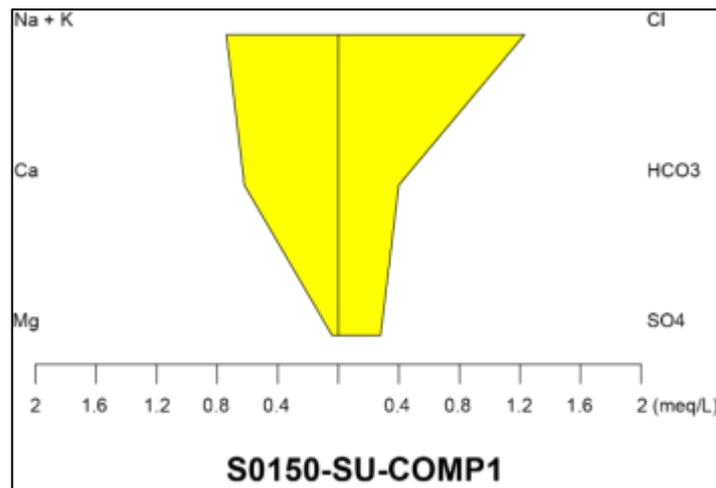
Figura 8.6. Diagrama de Stiff para la muestra compuesta S0150-SU-COMP1

Los resultados de laboratorio de los parámetros de la salinidad obtenidos del extracto de saturación de la muestra compuesta S0150-SU-COMP1 es representada en el diagrama de *Stiff*. El cual es clasificada como sulfatada cálcica, como se muestra en la figura 8.6, asimismo, la muestra presenta concentración menor de 1,5 meq/L en todos los parámetros evaluados.

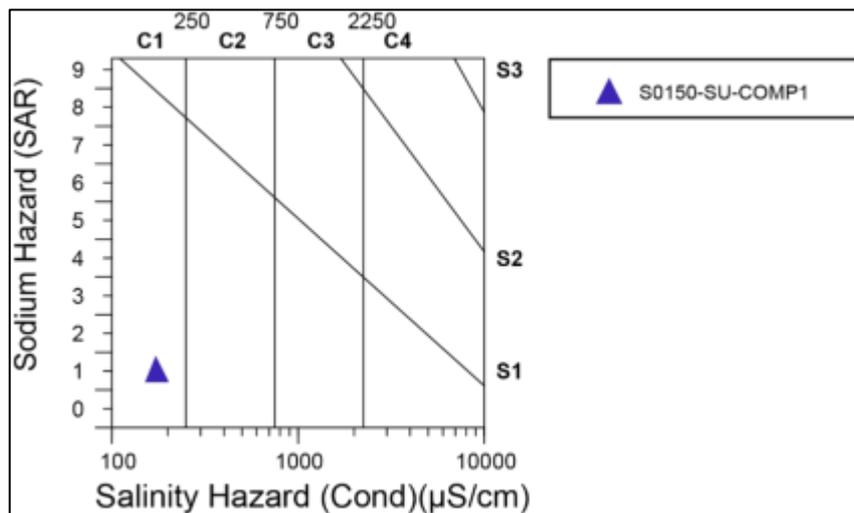
Figura 8.7. Diagrama de *Wilcox* para las muestras compuestas S0150-SU-COMP

Además, se analizó el potencial de sodicidad y salinidad para cultivos, utilizando el diagrama de *Wilcox* (Figura 8.7). Los resultados del extracto presentan moderada salinidad y poco riesgo de acumulación en el suelo.

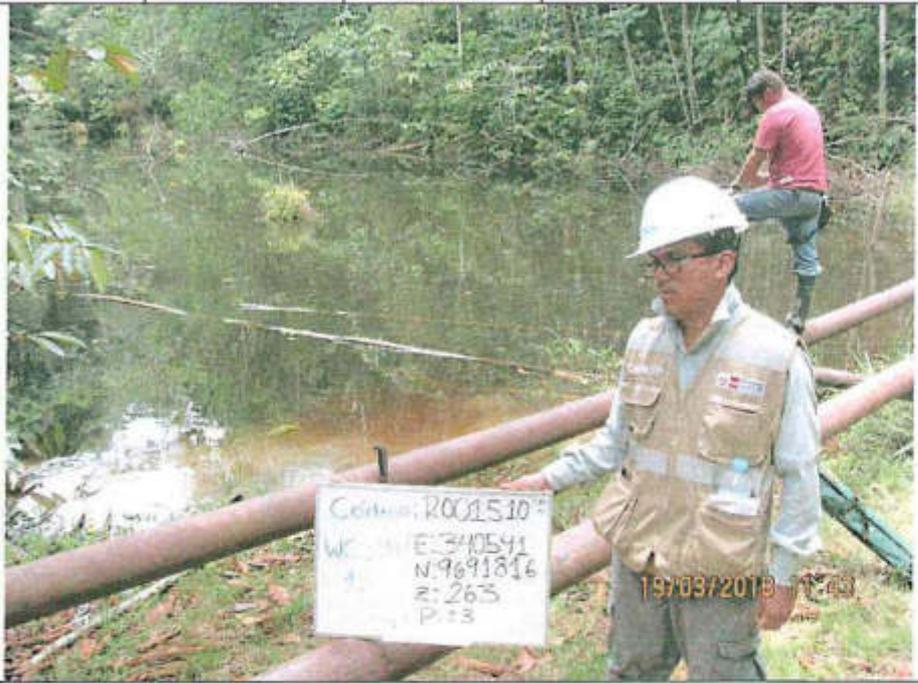
Distrito	Andoas	Provincia	Datem del Maraón	Departamento	Loreto
<b>FOTOGRAFÍA N.º 1</b>

Fecha: 19/03/2018					
Hora: 11:43 horas					
<b>COORDENADAS UTM -WGS84 – ZONA 18M</b>					
Este (m): 0340541					
Norte (m): 9691816					
Altitud (m.s.n.m): 263					
Precisión: ± 3					
<b>DESCRIPCIÓN:</b>		Vista de la ubicación de la referencia R001510 en terreno, con el acompañamiento de monitores ambientales.

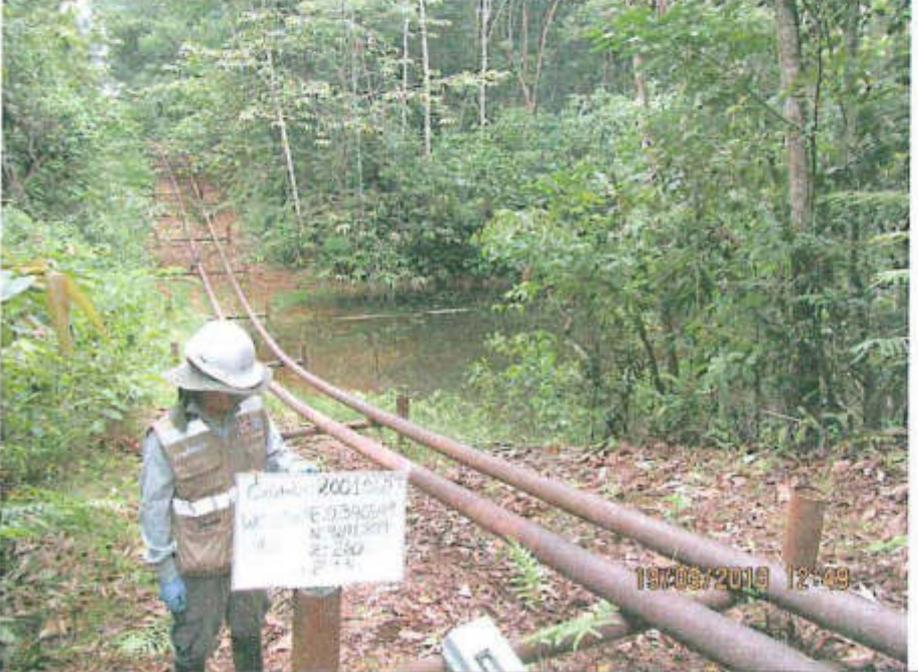
Distrito	Andoas	Provincia	Datem del Maraón	Departamento	Loreto
<b>FOTOGRAFÍA N.º 2</b>

Fecha: 19/03/2018					
Hora: 12:49 horas					
<b>COORDENADAS UTM -WGS84 – ZONA 18M</b>					
Este (m): 0340549					
Norte (m): 9691809					
Altitud (m.s.n.m): 260					
Precisión: ± 3					
<b>DESCRIPCIÓN:</b>		Vista de la ubicación en terreno de las referencias R002865, R000148, R001749, R001635, R001060, R001510, R003174 y R003021 relacionadas al sitio S0150.

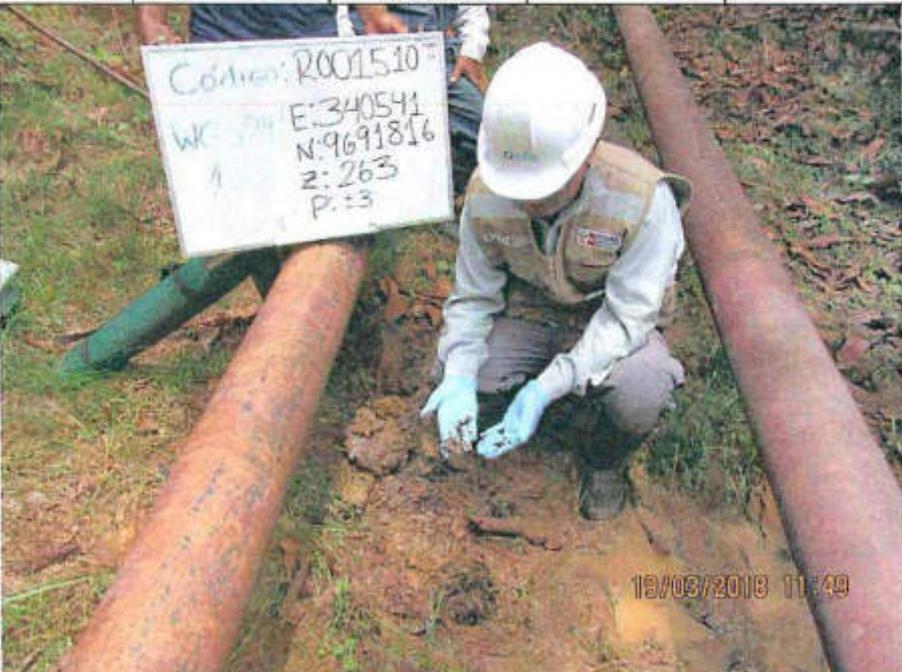
Distrito	Andoas	Provincia	Datem del Maraón	Departamento	Loreto
<b>FOTOGRAFÍA N.º 3</b>					
Fecha: 19/03/2018					
Hora: 11:49 horas					
<b>COORDENADAS UTM -WGS 84 – ZONA 18M</b>					
Este (m): 0340541					
Norte (m): 9691816					
Altitud (m.s.n.m): 263					
Precisión: ± 3

Realización de hincados en el suelo en los alrededores a la referencia R001510.

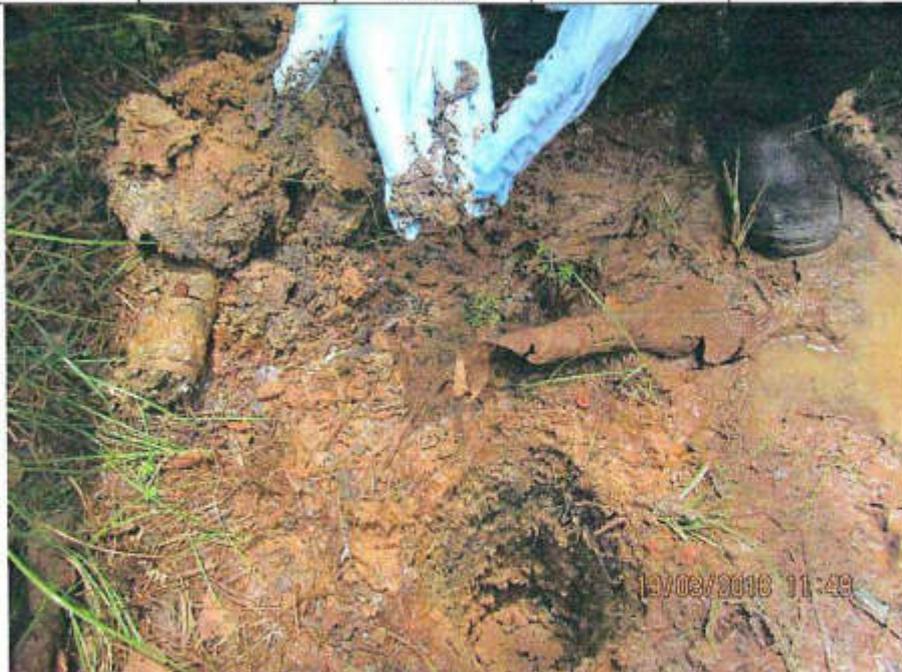
Distrito	Andoas	Provincia	Datem del Maraón	Departamento	Loreto
<b>FOTOGRAFÍA N.º 4</b>					
Fecha: 19/03/2018					
Hora: 11:49 horas					
<b>COORDENADAS UTM -WGS84 – ZONA 18M</b>					
Este (m): 0340541					
Norte (m): 9691816					
Altitud (m.s.n.m): 263					
Precisión: ± 3

Organolépticamente se observa afectación por hidrocarburos en el componente suelo, referencia R001510.

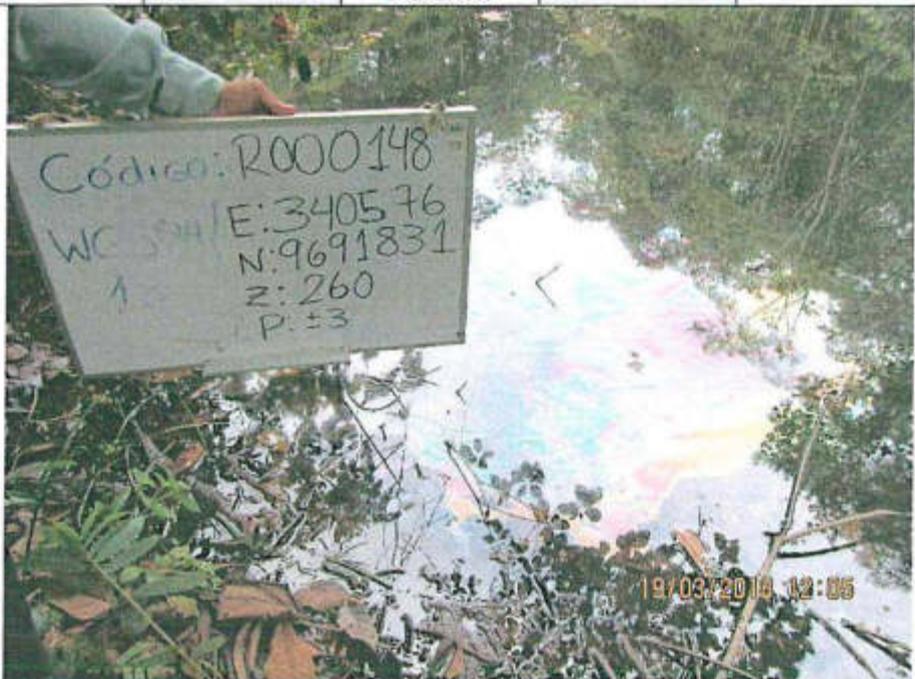
Distrito	Andoas	Provincia	Datem del Maraón	Departamento	Loreto
<b>FOTOGRAFÍA N.º 5</b>					
Fecha: 19/03/2018					
Hora: 12:05 horas					
COORDENADAS UTM -WGS84 – ZONA 18M					
Este (m): 0340576					
Norte (m): 9691831					
Altitud (m.s.n.m): 260					
Precisión: ± 3

<b>DESCRIPCIÓN:</b> En la vista se observa iridiscencias y películas oleosas en la capa de agua de la referencia R000148.

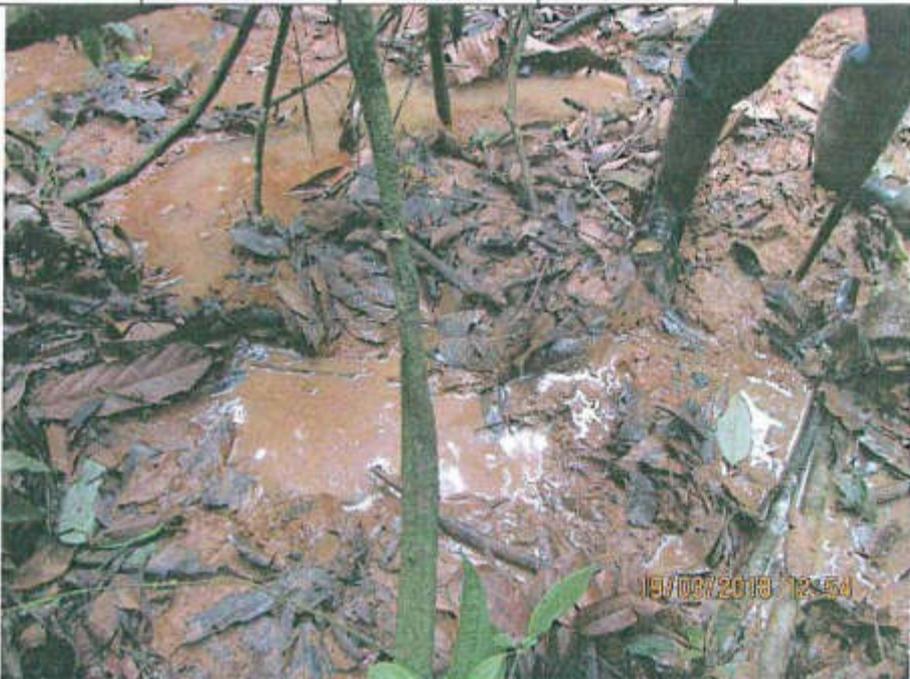
Distrito	Andoas	Provincia	Datem del Maraón	Departamento	Loreto
<b>FOTOGRAFÍA N.º 6</b>					
Fecha: 19/03/2018					
Hora: 12:54 horas					
COORDENADAS UTM -WGS84 – ZONA 18M					
Este (m): 0340576					
Norte (m): 9691831					
Altitud (m.s.n.m): 260					
Precisión: ± 3

<b>DESCRIPCIÓN:</b> En la vista se observa iridiscencia a nivel superficial en el componente sedimento en la referencia R000148.

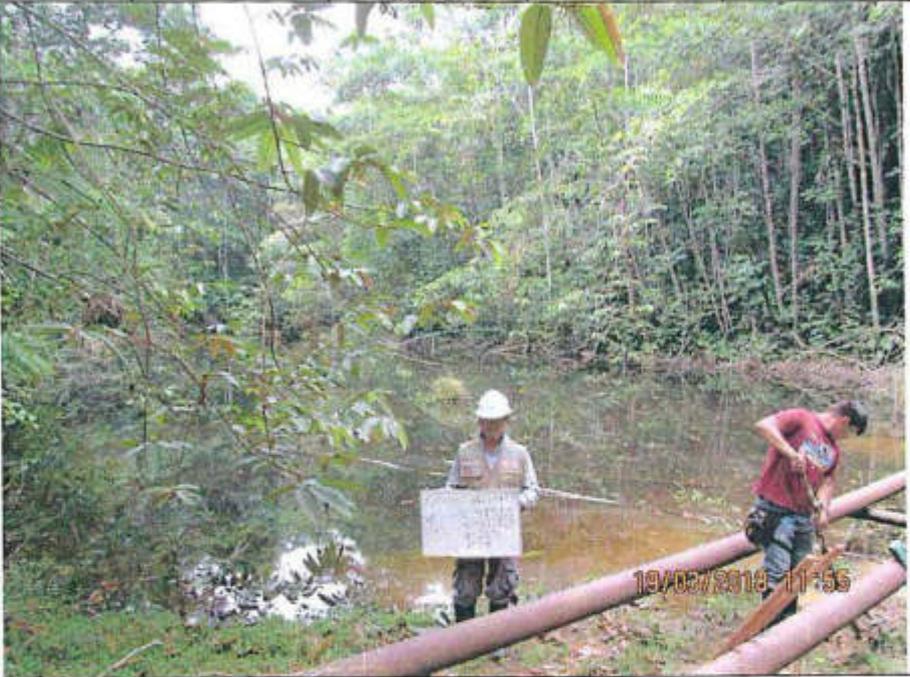
<b>VISITA DE RECONOCIMIENTO DE POSIBLE SITIO IMPACTADO S0150</b>					
<b>CUE: 2018-05-0011</b>			<b>CUC: 03-03-2018-402</b>		
Distrito	Andoas	Provincia	Datum del Maraón	Departamento	Loreto
<b>FOTOGRAFÍA N.º 7</b>

Fecha: 19/03/2018					
Hora: 11:55 horas					
<b>COORDENADAS UTM -WGS84 – ZONA 18M</b>					
Este (m): 0340550					
Norte (m): 9691818					
Altitud (m.s.n.m): 263					
Precisión: ± 3					
<b>DESCRIPCIÓN:</b>		Se observa la vegetación típica del sitios S0150			
<b>VISITA DE RECONOCIMIENTO DE POSIBLE SITIO IMPACTADO S0150</b>					
<b>CUE: 2018-05-0011</b>			<b>CUC: 03-03-2018-402</b>		
Distrito	Andoas	Provincia	Datum del Maraón	Departamento	Loreto
<b>FOTOGRAFÍA N.º 8</b>

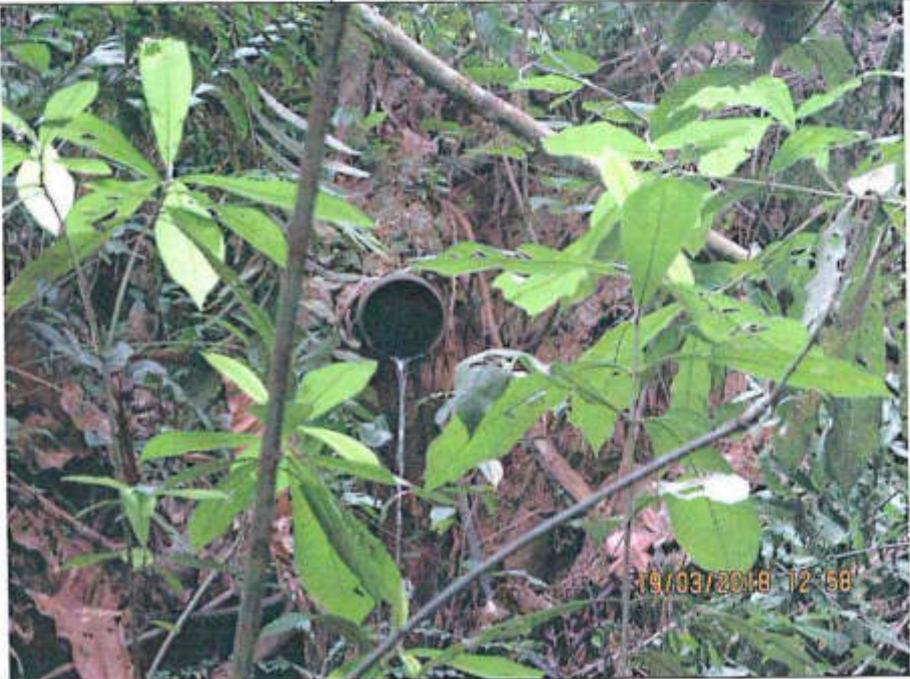
Fecha: 19/03/2018					
Hora: 12:58 horas					
<b>COORDENADAS UTM -WGS 84 – ZONA 18M</b>					
Este (m): 0340544					
Norte (m): 9691802					
Altitud (m.s.n.m): 260					
Precisión: ± 3					
<b>DESCRIPCIÓN:</b>		Vista de tubería metálica en el sitios S0150.

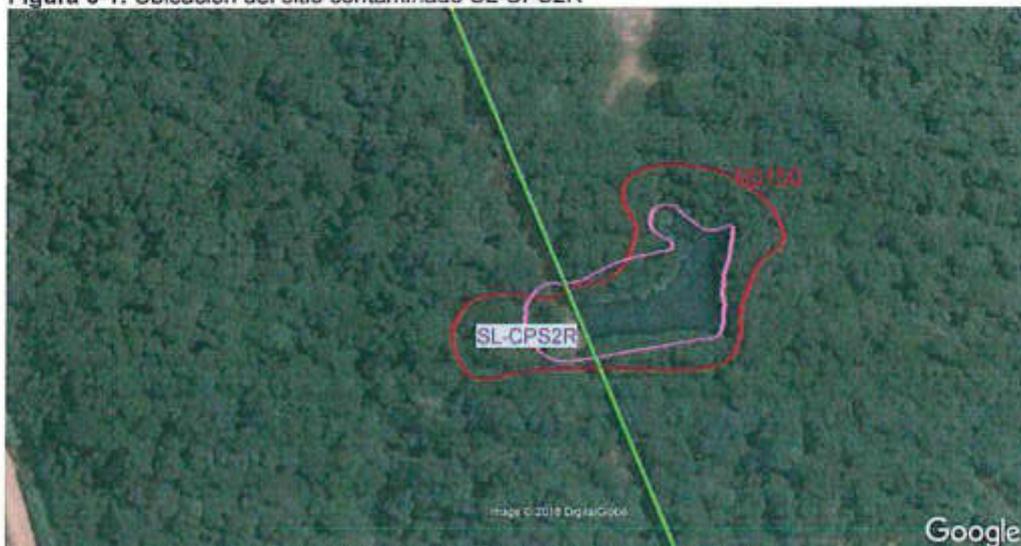
Figura 3-1: Ubicación del sitio contaminado SL-CPS2R

- 13. En el Cuadro N.º 4 del ítem IV del informe complementario N.º 392-2013-OEFA/DE-SDCA se señala que se identificó un total de treinta y ocho (38) sitios contaminados en la cuenca del río Pastaza, siendo uno de ellos el sitio con código SL-CPS2R descrito como «A 1 m. de Shirunshicocha, se sacó muestra de suelo. Según los monitores, en el lugar años atrás, ocurrió un derrame de crudo impactando a la cocha, ya que a escasos metros se encuentra el Ddv de tuberías Cap. Sur-Cap. Norte. Muestra de 30 a 60 cm de profundidad» y que tiene un área de 4859 m<sup>2</sup>. A su vez, en el Informe N.º 326-2013-OEFA/DE-SDCA advierte que los parámetros fracción de hidrocarburos F2 (C<sub>10</sub>-C<sub>28</sub>) y F3 (C<sub>28</sub>-C<sub>40</sub>) superan los valores establecidos en los Estándares de Calidad Ambiental (en adelante, ECA) para suelo de uso agrícola (Anexo 1). La Tabla 3-1 y Figura 3-1 muestran los resultados analíticos. Del análisis de esta información se tiene que el sitio SL-CPS2R se encuentra vinculado al sitio S0150.

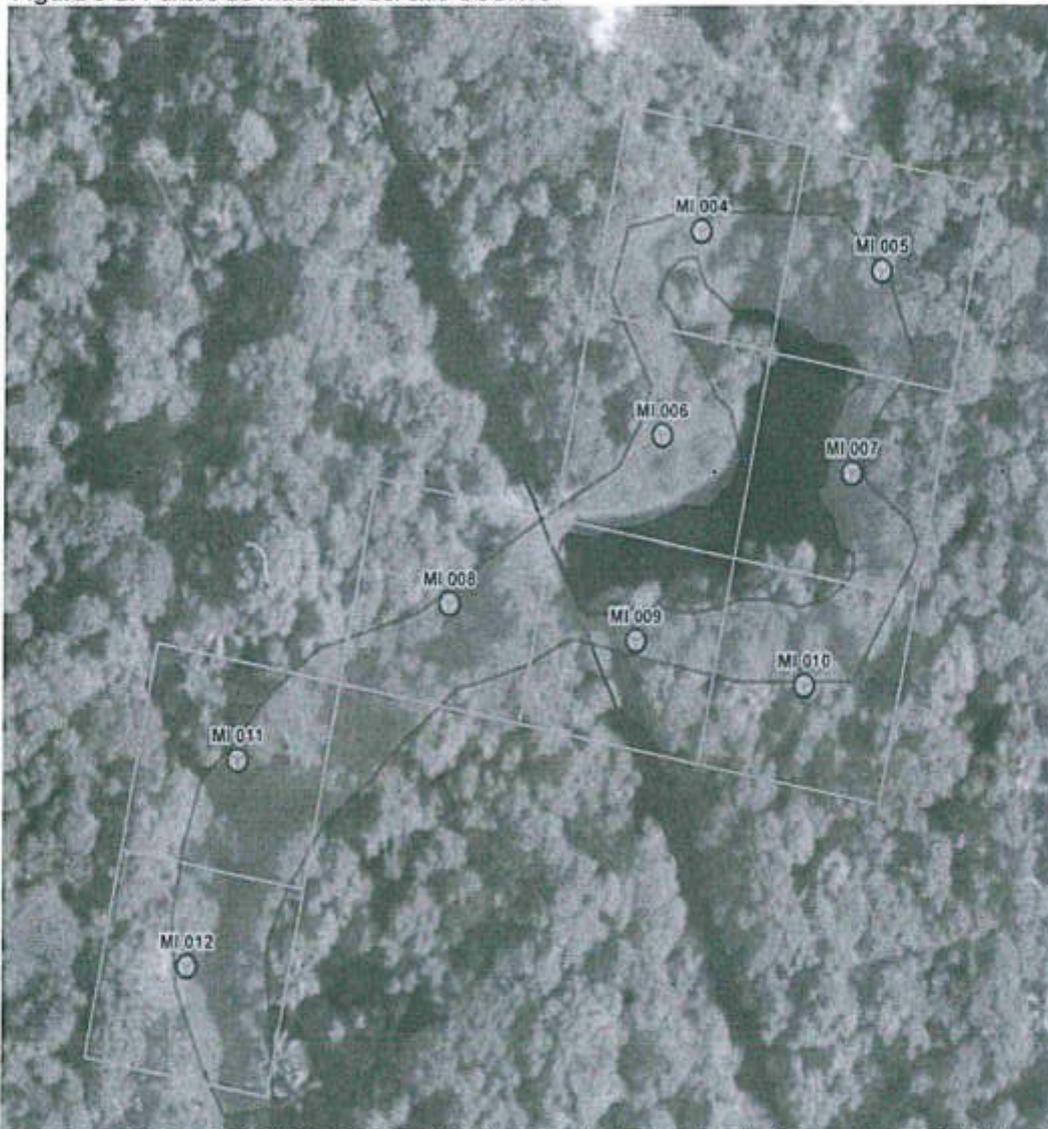
Figura 3-2. Puntos de muestreo del sitio CSUR15

22. De la revisión de los resultados de los ensayos analíticos del «Informe de Identificación de sitio con código CSUR15» se tiene que, de las 27 muestras (colectadas en 9 puntos de muestreo) ninguna de las muestras supera los ECA para Suelo agrícola, aprobado mediante Decreto Supremo N.º 002-2013-MINAM. Los resultados de los ensayos analíticos del muestreo se presentan en el Anexo 6; asimismo, las Figuras 3-2 muestran la distribución de los puntos de muestreo.

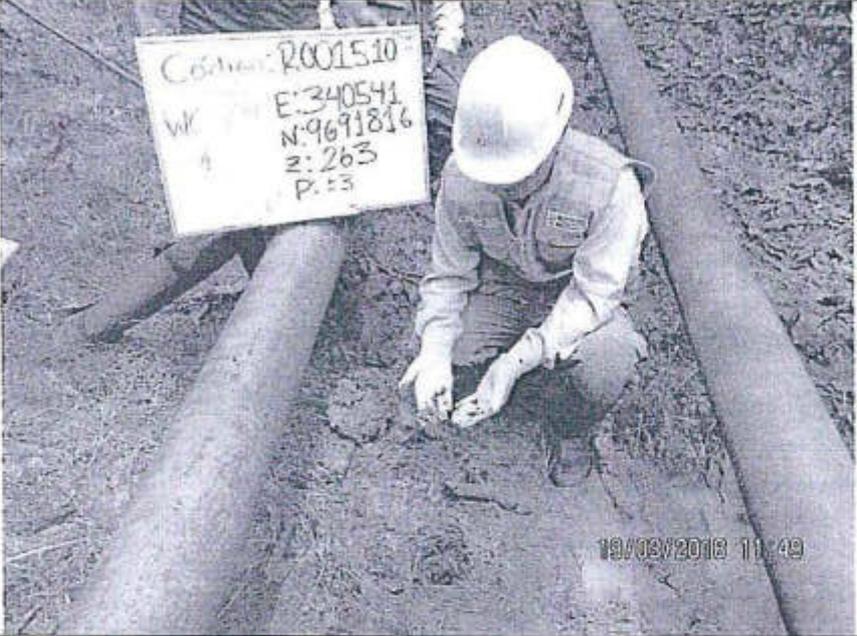
Distrito	Andoas	Provincia	Datem del Marañón	Departamento	Loreto
<b>FOTOGRAFÍA N.º 3</b>					
Fecha: 19/03/2018					
Hora: 11:49 horas					
<b>COORDENADAS UTM -WGS 84 – ZONA 18M</b>					
Este (m): 0340541					
Norte (m): 9691816					
Altitud (m.s.n.m): 263					
Precisión: ± 3

<b>DESCRIPCIÓN:</b>					
Realización de hincados en el suelo en los alrededores a la referencia R001510.

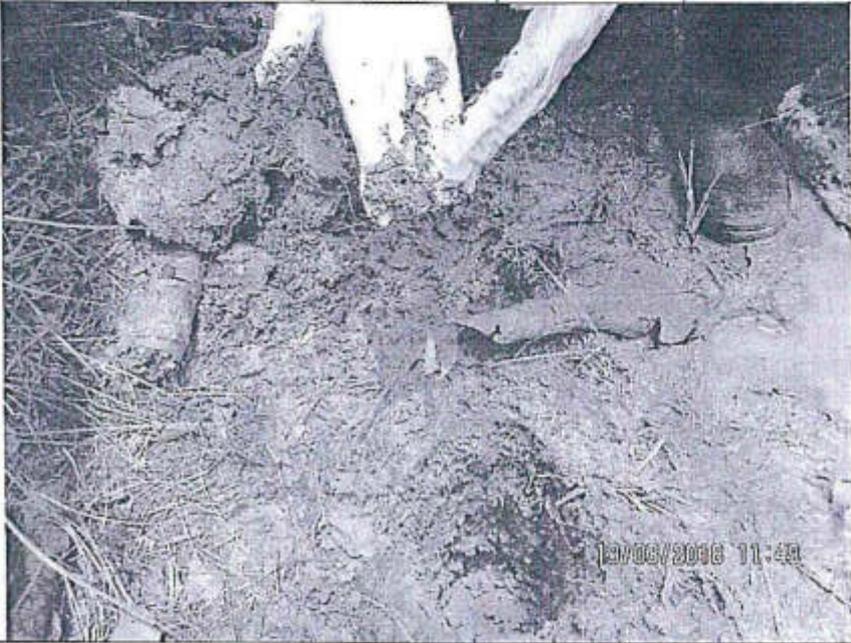
Distrito	Andoas	Provincia	Datem del Marañón	Departamento	Loreto
<b>FOTOGRAFÍA N.º 4</b>					
Fecha: 19/03/2018					
Hora: 11:49 horas					
<b>COORDENADAS UTM -WGS84 – ZONA 18M</b>					
Este (m): 0340541					
Norte (m): 9691816					
Altitud (m.s.n.m): 263					
Precisión: ± 3

<b>DESCRIPCIÓN:</b>					
Organolépticamente se observa afectación por hidrocarburos en el componente suelo, referencia R001510.

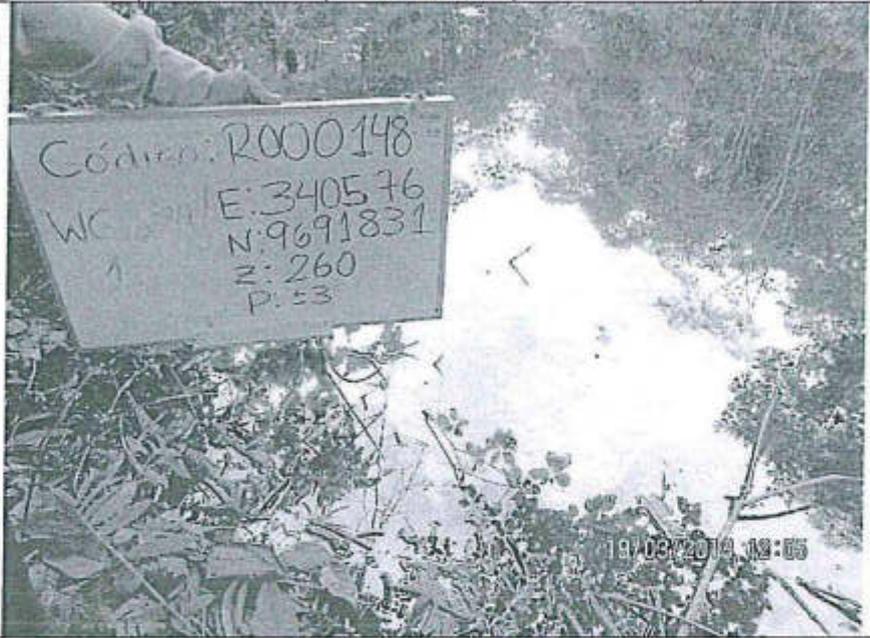
Distrito	Andoas	Provincia	Datem del Maraón	Departamento	Loreto
<b>FOTOGRAFÍA N.º 5</b>					
Fecha: 19/03/2018					
Hora: 12:05 horas					
COORDENADAS UTM -WGS84 – ZONA 18M					
Este (m): 0340576					
Norte (m): 9691831					
Altitud (m.s.n.m): 260					
Precisión: ± 3

DESCRIPCIÓN: En la vista se observa iridiscencias y películas oleosas en la capa de agua de la referencia R000148.

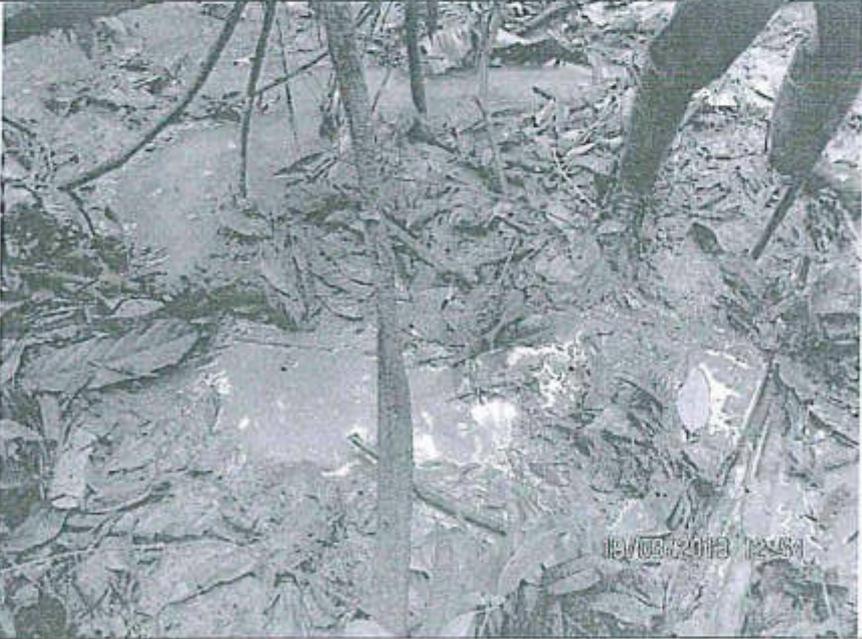
Distrito	Andoas	Provincia	Datem del Maraón	Departamento	Loreto
<b>FOTOGRAFÍA N.º 6</b>					
Fecha: 19/03/2018					
Hora: 12:54 horas					
COORDENADAS UTM -WGS84 – ZONA 18M					
Este (m): 0340576					
Norte (m): 9691831					
Altitud (m.s.n.m): 260					
Precisión: ± 3

DESCRIPCIÓN: En la vista se observa iridiscencia a nivel superficial en el componente sedimento en la referencia R000148.

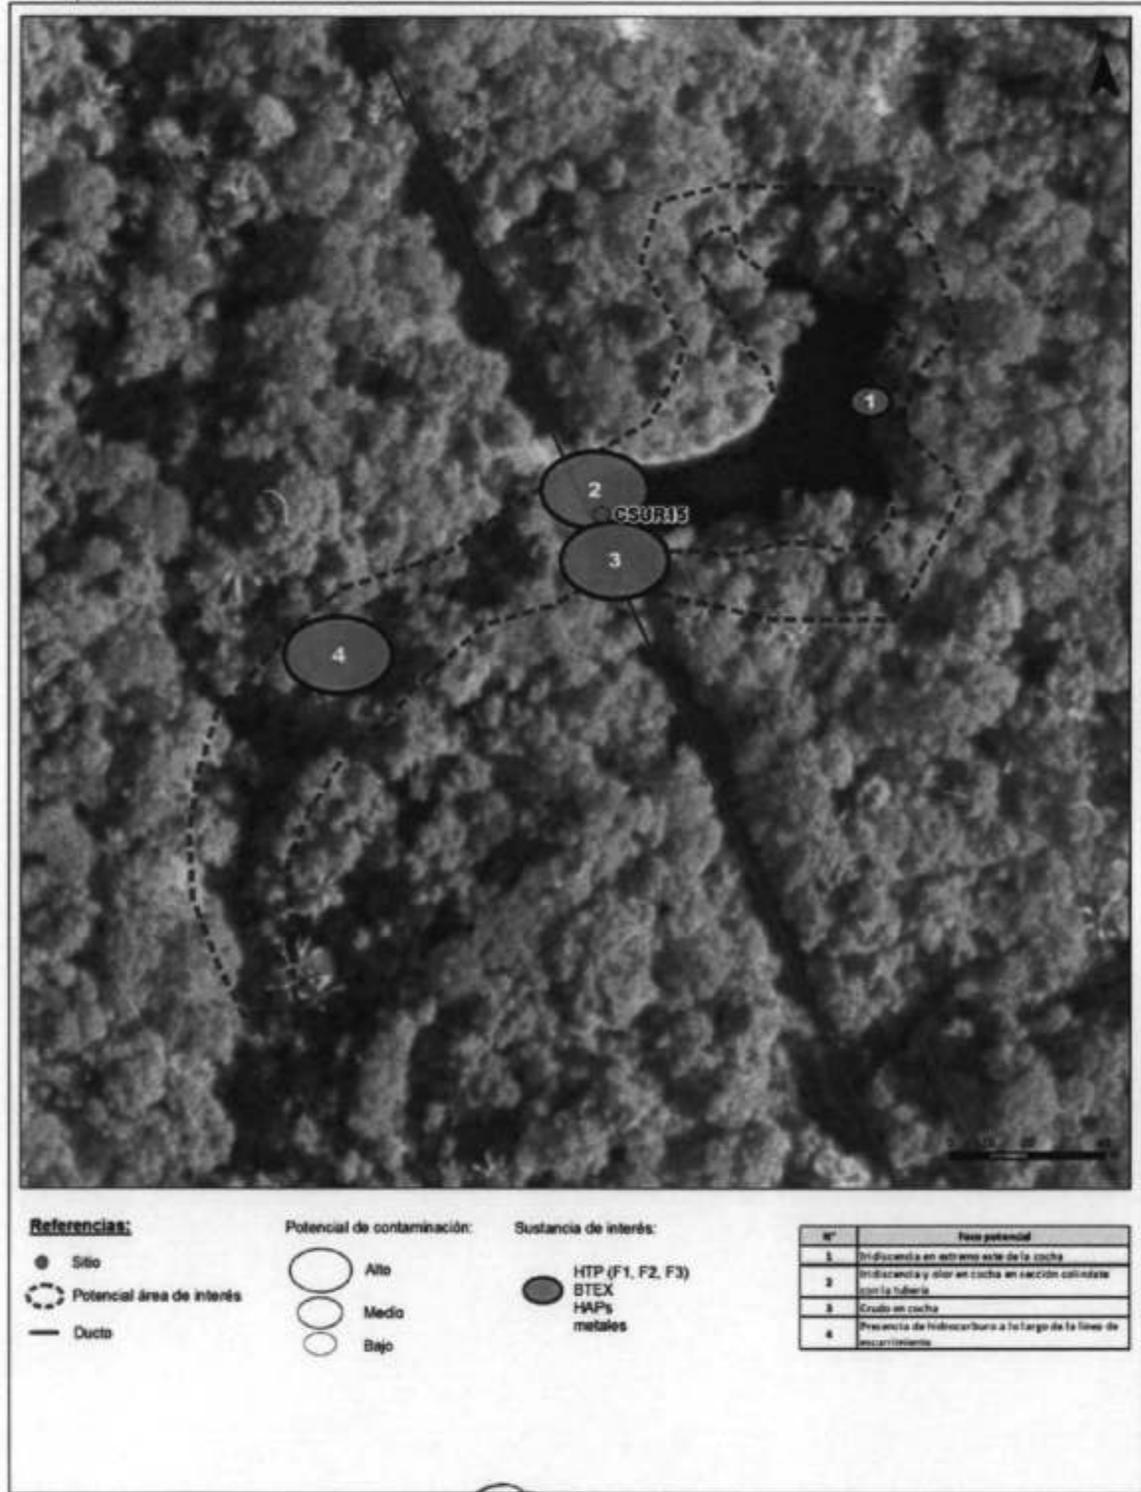
FIGURA 4  
Focos potenciales de contaminación

La Figura 4 presenta un mapa con la demarcación de los focos potenciales de contaminación identificados en el sitio y sus posibles sustancias de interés. A su vez se presenta gráficamente una ponderación de los focos de acuerdo a su grado potencial de contaminación. Cabe recalcar que en la Figura 4 también se incluyen los focos potenciales detectados en el entorno del sitio, los cuales serán explicados con detalle en la Sección 7.

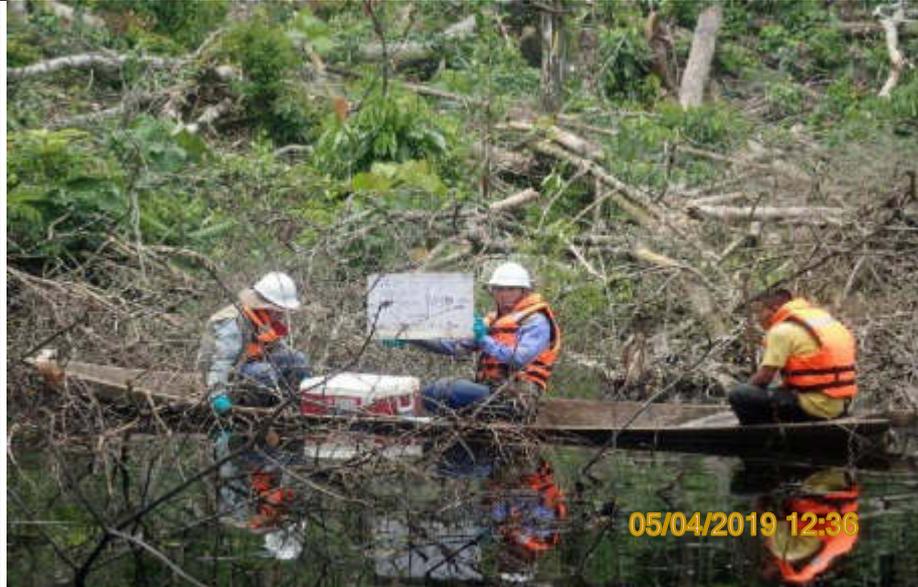
Distrito	Andoas	Provincia	Datem del Marañón	Departamento	Loreto
<b>FOTOGRAFÍA N.º 1 S0150-AG-005</b>					
Fecha: 05/04/2019					
Hora: 12:36					
COORDENADAS UTM -WGS 84 – ZONA 18M					
Este (m): 340604					
Norte (m): 9691825					
Altitud (m s.n.m.): 236					
Precisión: ± 3					
DESCRIPCIÓN: Vista panorámica del punto de muestreo de agua con código S0150-AG-005, donde se observó agua turbia de color oscura.

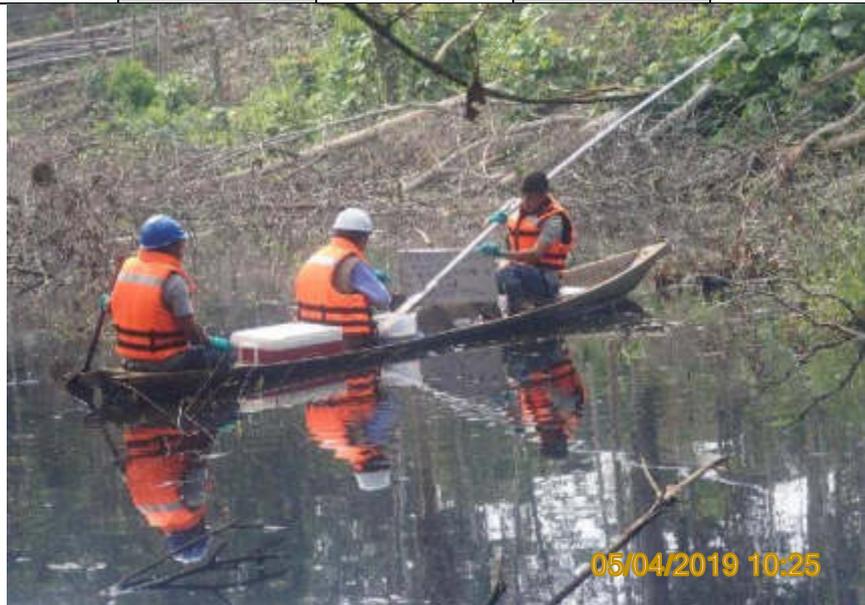
Distrito	Andoas	Provincia	Datem del Marañón	Departamento	Loreto
<b>FOTOGRAFÍA N.º 2 S0150-SED-001</b>					
Fecha: 05/04/2019					
Hora: 10:25					
COORDENADAS UTM -WGS 84 – ZONA 18M					
Este (m): 340555					
Norte (m): 9691816					
Altitud (m s.n.m.): 224					
Precisión: ± 3					
DESCRIPCIÓN: Muestreo en el punto S0150-SED-001. Presencia de iridiscencia en el agua al realizar los hincados.

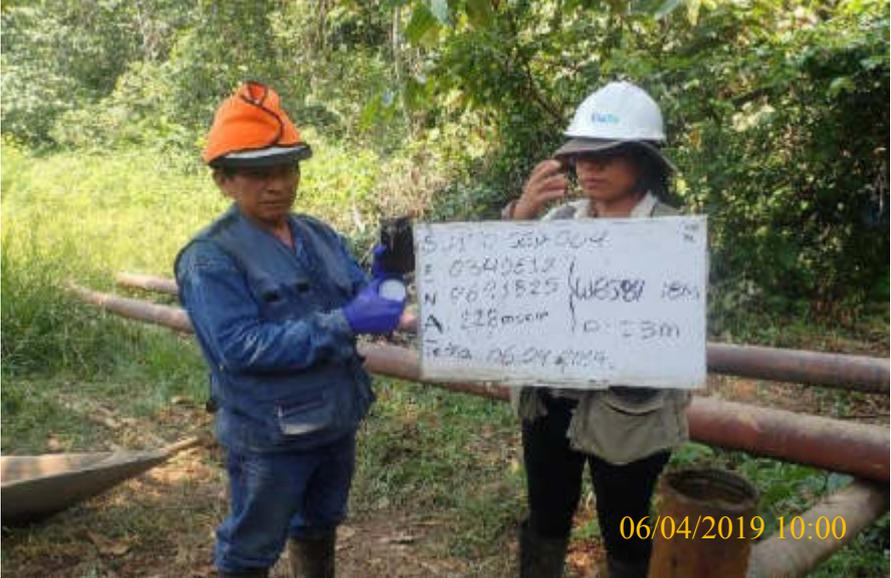
Distrito	Andoas	Provincia	Datem del Marañón	Departamento	Loreto
<p><b>FOTOGRAFÍA N.º 3 S0150-SED-004</b></p> <p>Fecha: 06/04/2019</p> <p>Hora: 10:00</p> <p>COORDENADAS UTM -WGS 84 – ZONA 18M</p> <p>Este (m): 340612</p> <p>Norte (m): 9691825</p> <p>Altitud (m s.n.m.): 228</p> <p>Precisión: ± 3</p>

**DESCRIPCIÓN:** Muestreo del punto S0150-SED-004. Presencia de iridiscencia en el agua al realizar los hincados.

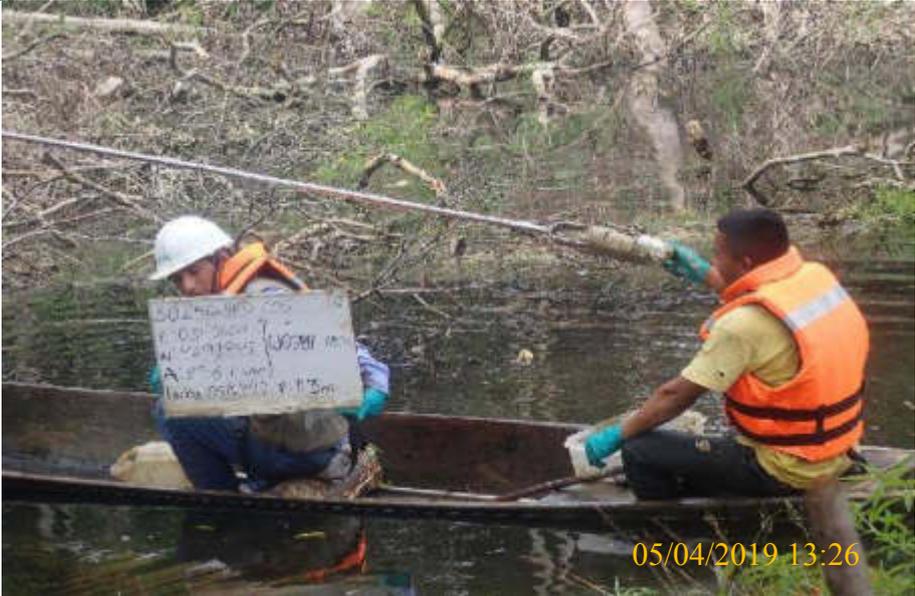
Distrito	Andoas	Provincia	Datem del Marañón	Departamento	Loreto
<p><b>FOTOGRAFÍA N.º 4 S0150-SED-005</b></p> <p>Fecha: 05/04/2019</p> <p>Hora: 13:26</p> <p>COORDENADAS UTM -WGS 84 – ZONA 18M</p> <p>Este (m): 340604</p> <p>Norte (m): 9691825</p> <p>Altitud (m s.n.m.): 236</p> <p>Precisión: ± 3</p>

**DESCRIPCIÓN:** Muestreo en el punto S0150-SED-005. Presencia de iridiscencia en el agua al realizar los hincados.

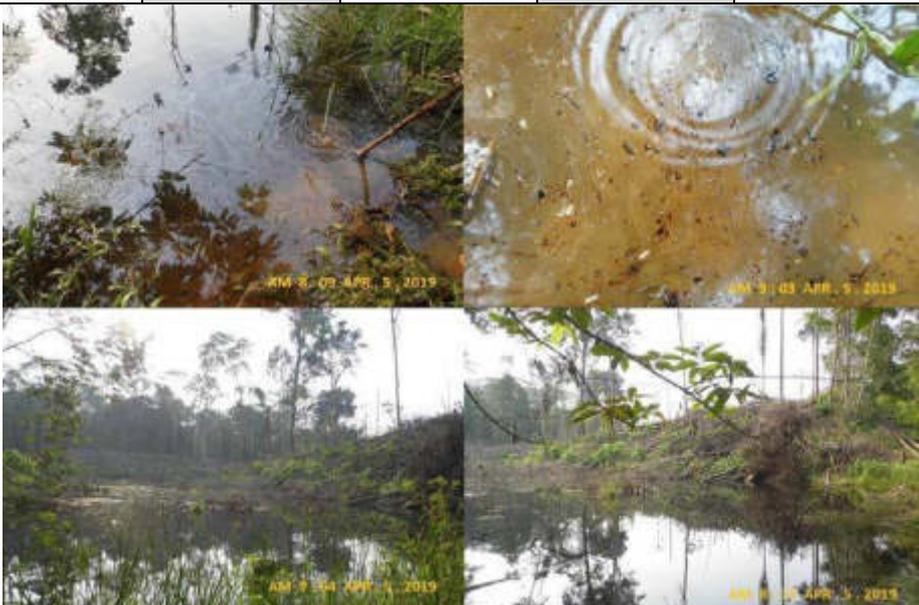
Distrito	Andoas	Provincia	Date del Marañón	Departamento	Loreto
<b>FOTOGRAFÍA N.º 10 S0150-HIB-001</b>					
Fecha: 05/04/2019					
Hora: 07:54-09:03					
COORDENADAS UTM -WGS 84 – ZONA 18M					
Este (m): 340555					
Norte (m): 9691816					
Altitud (m.s.n.m): 224					
Precisión: ± 3

DESCRIPCIÓN: Iridiscencia en el agua y afloramiento de crudo en el punto S0150-HIB-001, Cocha Shipirococha.

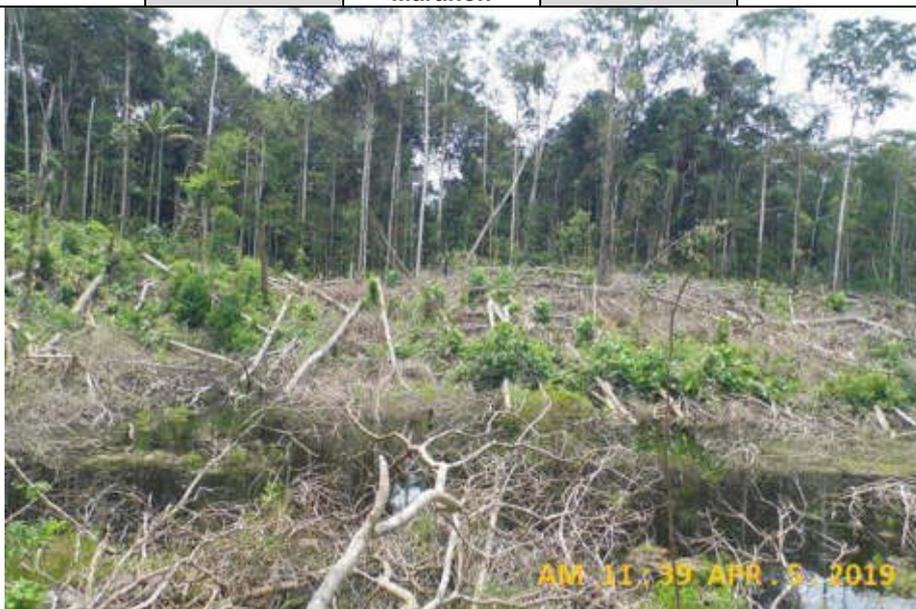
Distrito	Andoas	Provincia	Datem del Marañón	Departamento	Loreto
<b>FOTOGRAFÍA N.º 12 S0150-HIB-002</b>					
Fecha: 05/04/2019					
Hora: 11:39					
COORDENADAS UTM -WGS 84 – ZONA 18M					
Este (m): 340604					
Norte (m): 9691865					
Altitud (m.s.n.m): 236					
Precisión: ± 3					
DESCRIPCIÓN: Presencia de abundante palizada en el punto S0150-HIB-002, Cocha Shipirococha.

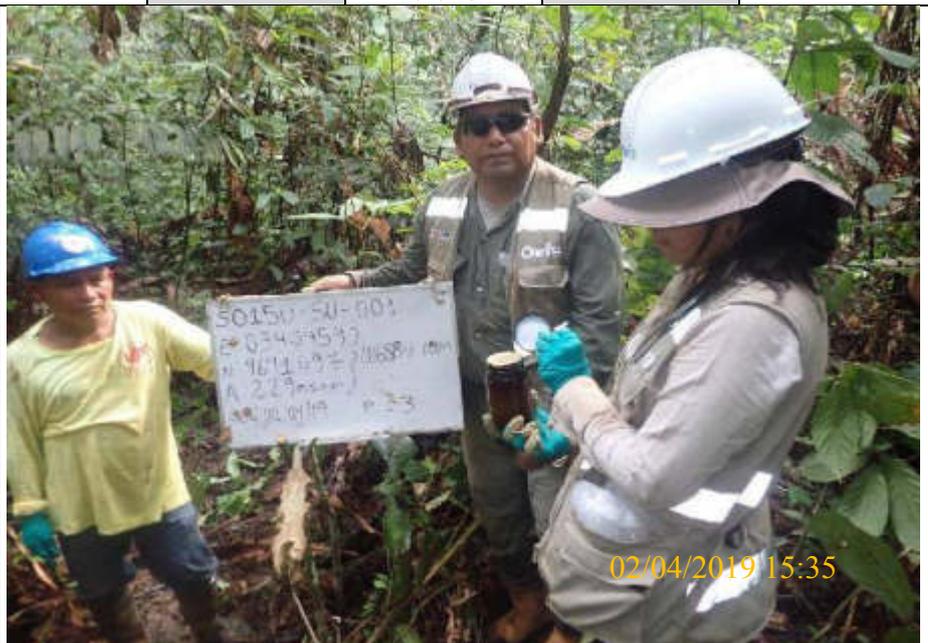
Muestreo en el punto S0150-SU-001, se observó suelo saturado, arcilloso color marrón.

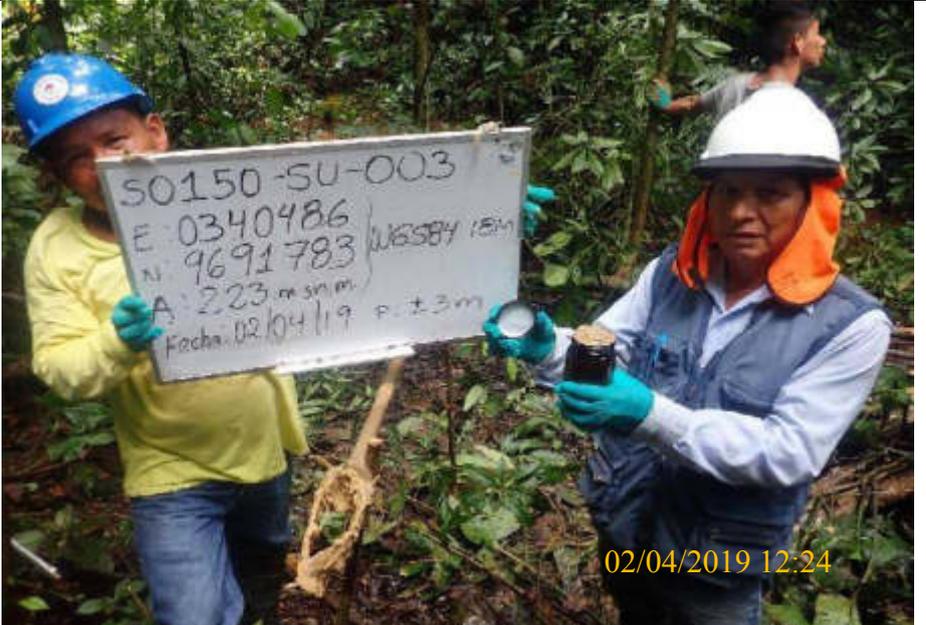
Distrito	Andoas	Provincia	Datem del Marañón	Departamento	Loreto
<b>FOTOGRAFÍA N.º 15 S0150-SU-003</b>					
Fecha: 02/04/2019					
Hora: 12:24					
COORDENADAS UTM -WGS 84 – ZONA 18M					
Este (m): 340486					
Norte (m): 9691783					
Altitud (m s.n.m.): 223					
Precisión: ± 3

Muestreo en el punto S0150-SU-003, se observó suelo saturado, arcilloso color plomo, con presencia de materia orgánica.

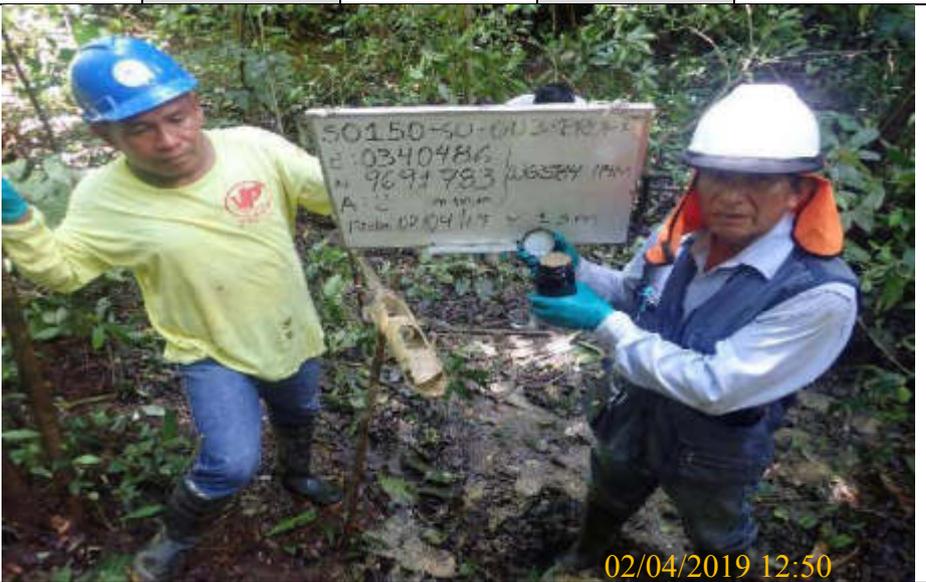
Distrito	Andoas	Provincia	Datem del Marañón	Departamento	Loreto
<b>FOTOGRAFÍA N.º 16 S0150-SU-003-PROF</b>					
Fecha: 02/04/2019					
Hora: 12:50					
COORDENADAS UTM -WGS 84 – ZONA 18M					
Este (m): 340486					
Norte (m): 9691783					
Altitud (m s.n.m.): 223					
Precisión: ± 3

Muestreo en el punto S0150-SU-003-PROF, se observó suelo saturado, arcilloso color plomo, se evidenció manchas de hidrocarburo.
