**INFORME N.º00348- 2019-OEFA/DEAM-SSIM**

**ASUNTO** : Informe de Evaluación Ambiental para la identificación del sitio impactado por actividades de hidrocarburos con código S0150, en el ámbito la cuenca del río Pastaza, distrito de Andoas, provincia de Datem del Marañón, departamento de Loreto.

**CUE** : 2018-05-0011

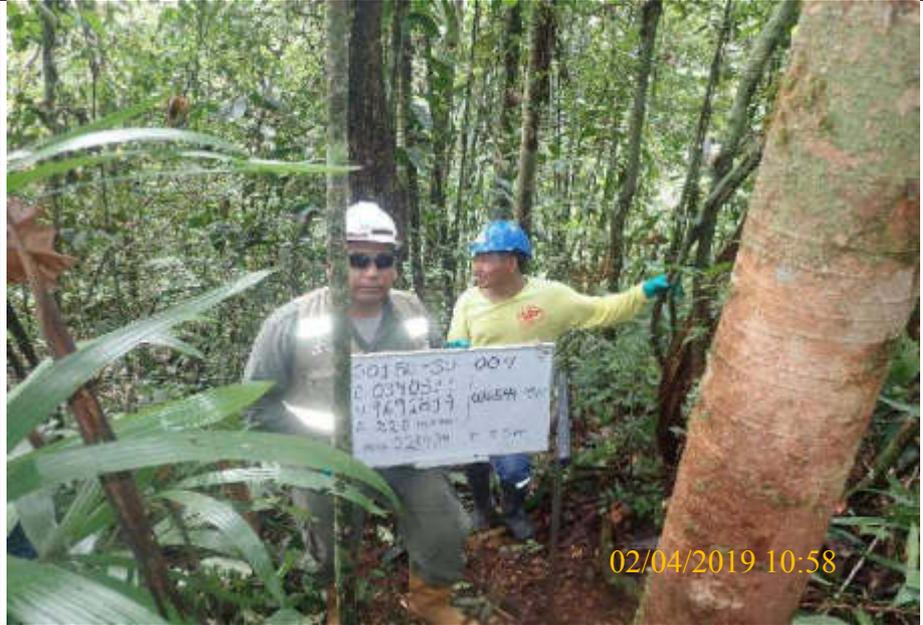
Distrito	Andoas	Provincia	Datem del Marañón	Departamento	Loreto
<b>FOTOGRAFÍA N.º 17 S0150-SU-004</b>					
Fecha: 02/04/2019					
Hora: 10:58					
COORDENADAS UTM -WGS 84 – ZONA 18M					
Este (m): 340511					
Norte (m): 9691819					
Altitud (m s.n.m.): 228					
Precisión: ± 3					
DESCRIPCIÓN: Ubicación del punto S0150-SU-004, se observó suelo saturado, arcilloso color anaranjado, con presencia de materia orgánica.

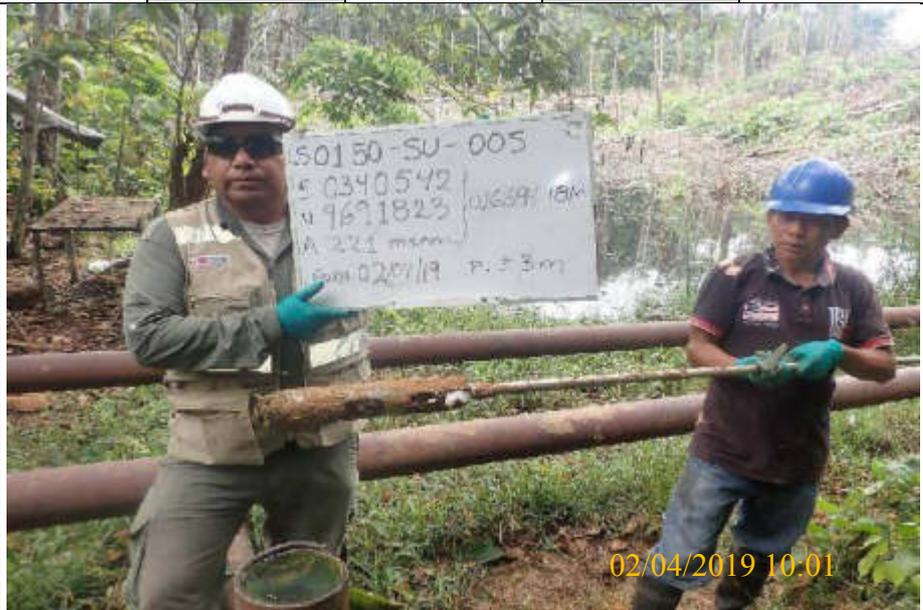
Distrito	Andoas	Provincia	Datem del Marañón	Departamento	Loreto
<b>FOTOGRAFÍA N.º 18 S0150-SU-005</b>					
Fecha: 02/04/2019					
Hora: 10:01					
COORDENADAS UTM -WGS 84 – ZONA 18M					
Este (m): 340542					
Norte (m): 9691823					
Altitud (m s.n.m.): 221					
Precisión: ± 3					
DESCRIPCIÓN: Muestreo en el punto S0150-SU-005, se observó suelo arcilloso color marrón, con olor a hidrocarburo (ligero moderado).

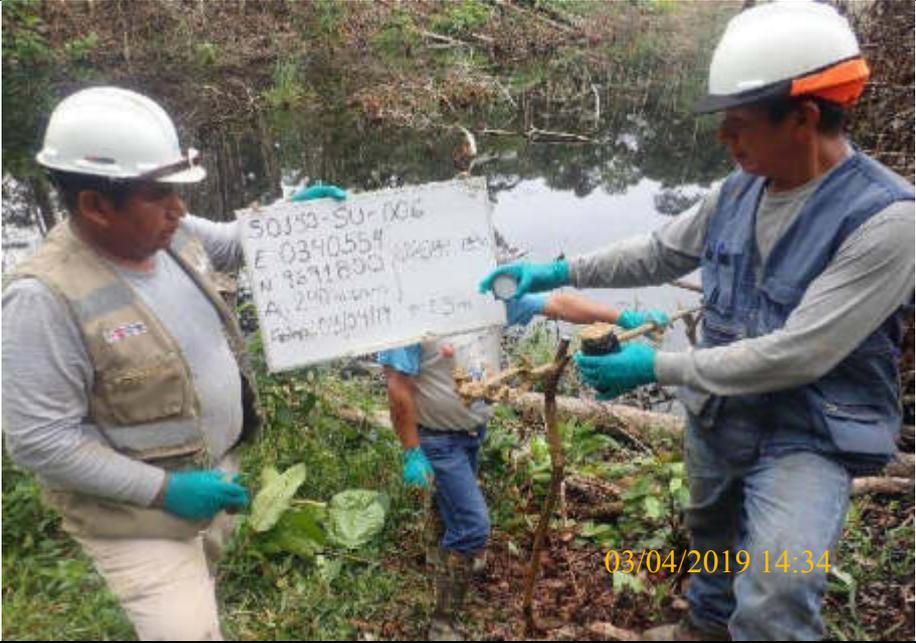
<p><b>DESCRIPCIÓN:</b> Muestreo del punto S0150-SU-006, se observó suelo húmedo, arcilloso color naranja.</p>

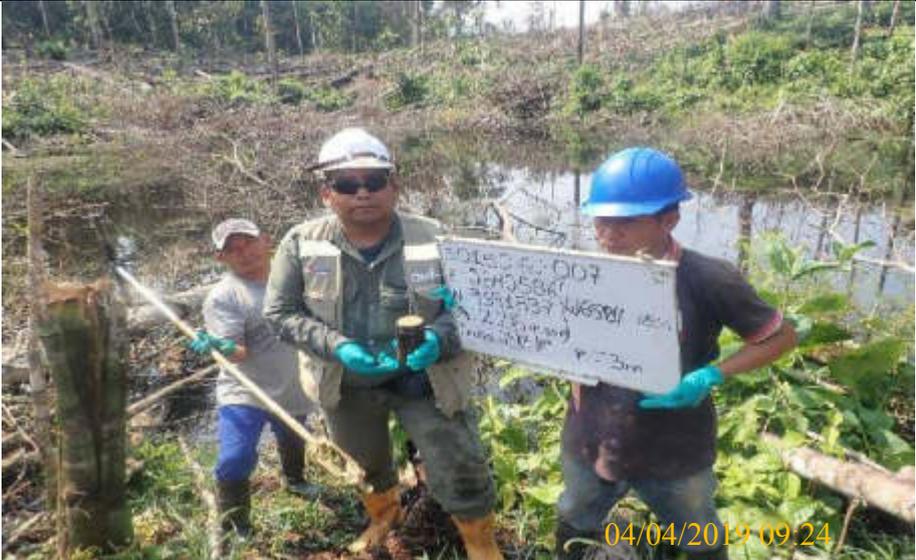
<p><b>DESCRIPCIÓN:</b> Muestreo en el punto S0150-SU-007, se observó suelo arcilloso color marrón, con ligero olor a hidrocarburo.</p>

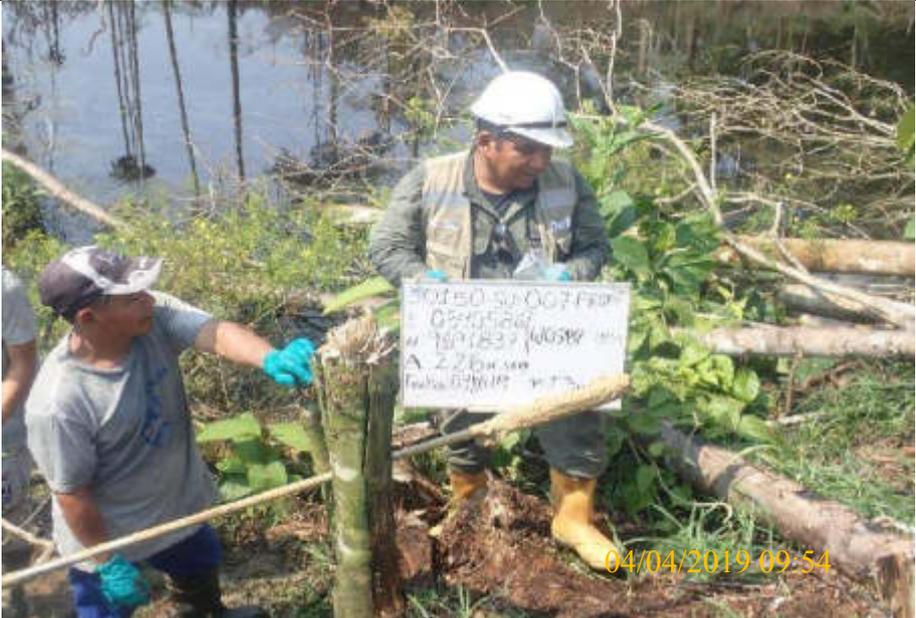
Distrito	Andoas	Provincia	Datem del Marañón	Departamento	Loreto
<b>FOTOGRAFÍA N.º 21 S0150-SU-007-PROF</b>					
Fecha: 04/04/2019					
Hora: 09:54					
COORDENADAS UTM -WGS 84 – ZONA 18M					
Este (m): 340586					
Norte (m): 9691837					
Altitud (m s.n.m.): 226					
Precisión: ± 3

DESCRIPCIÓN: Muestreo del punto S0150-SU-007-PROF, suelo arcilloso color marrón.

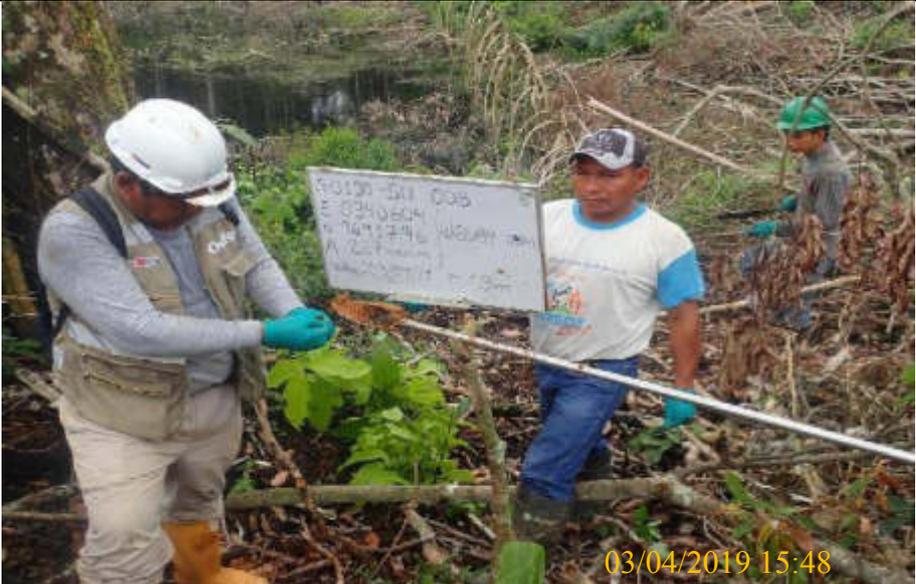
Distrito	Andoas	Provincia	Datem del Marañón	Departamento	Loreto
<b>FOTOGRAFÍA N.º 22 S0150-SU-008</b>					
Fecha: 03/04/2019					
Hora: 15:48					
COORDENADAS UTM -WGS 84 – ZONA 18M					
Este (m): 340604					
Norte (m): 9691796					
Altitud (m s.n.m.): 227					
Precisión: ± 3

DESCRIPCIÓN: Muestreo en el punto S0150-SU-008, se observó suelo arcilloso color anaranjado, suelo húmedo.

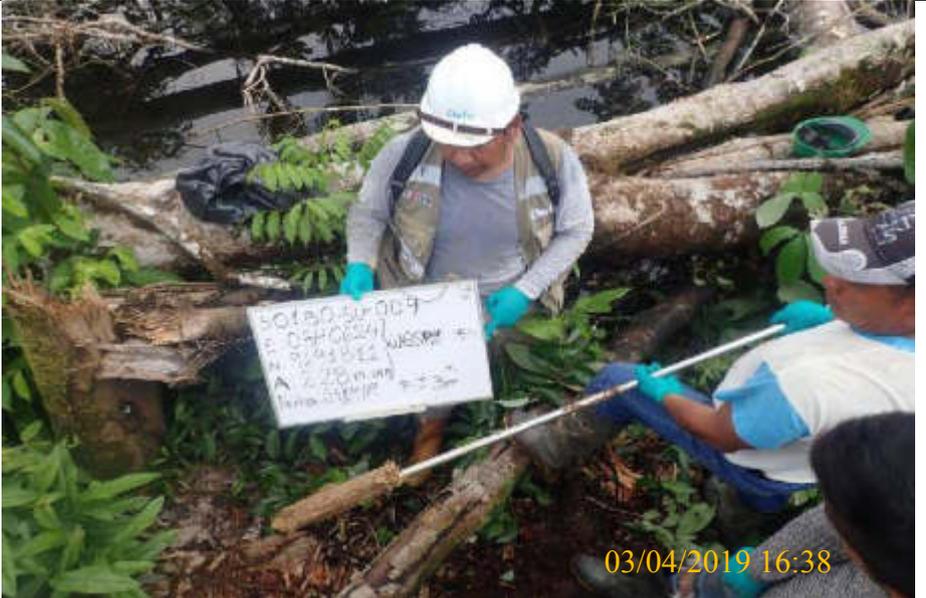
Distrito	Andoas	Provincia	Datem del Marañón	Departamento	Loreto
<b>FOTOGRAFÍA N.º 23 S0150-SU-009</b>					
Fecha: 03/04/2019					
Hora: 16:38					
COORDENADAS UTM -WGS 84 – ZONA 18M					
Este (m): 340624					
Norte (m): 9691811					
Altitud (m s.n.m.): 228					
Precisión: ± 3

Muestreo del punto S0150-SU-009, zona deforestada, suelo arcilloso color marrón saturado.

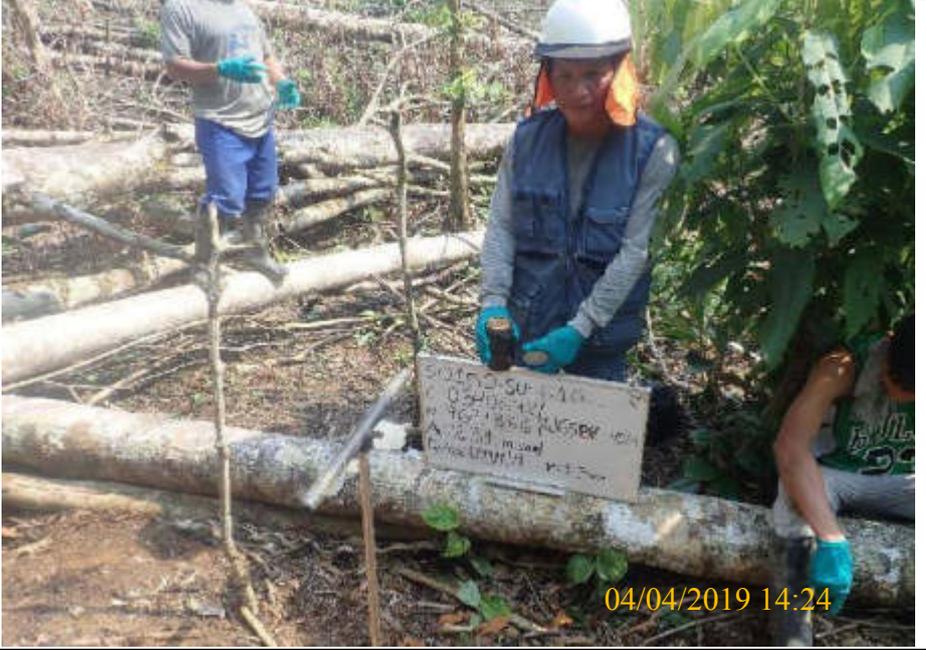
Distrito	Andoas	Provincia	Datem del Marañón	Departamento	Loreto
<b>FOTOGRAFÍA N.º 24 S0150-SU-010</b>					
Fecha: 04/04/2019					
Hora: 14:24					
COORDENADAS UTM -WGS 84 – ZONA 18M					
Este (m): 340642					
Norte (m): 9691866					
Altitud (m s.n.m.): 231					
Precisión: ± 3

Muestreo en el punto S0150-SU-010, se observó suelo arcilloso color naranja, suelo húmedo.

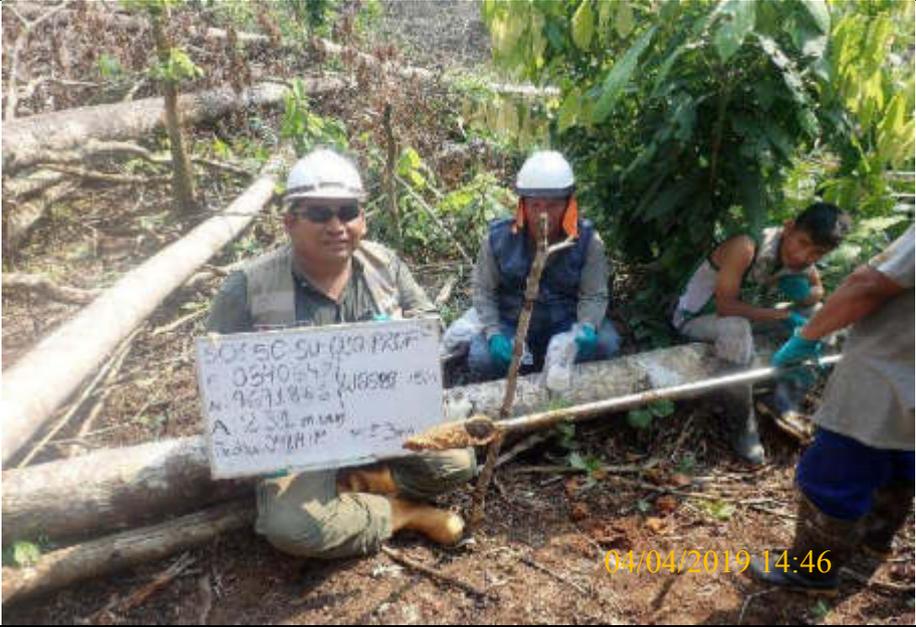
Distrito	Andoas	Provincia	Datem del Marañón	Departamento	Loreto
<b>FOTOGRAFÍA N.º 25 S0150-SU-010-PROF</b>					
Fecha: 04/04/2019					
Hora: 14:46					
COORDENADAS UTM -WGS 84 – ZONA 18M					
Este (m): 340642					
Norte (m): 9691866					
Altitud (m s.n.m.): 231					
Precisión: ± 3

<p>04/04/2019 14:46</p>					
DESCRIPCIÓN: Muestreo del punto S0150-SU-010-PROF, zona deforestada, suelo arcilloso color marrón húmedo.

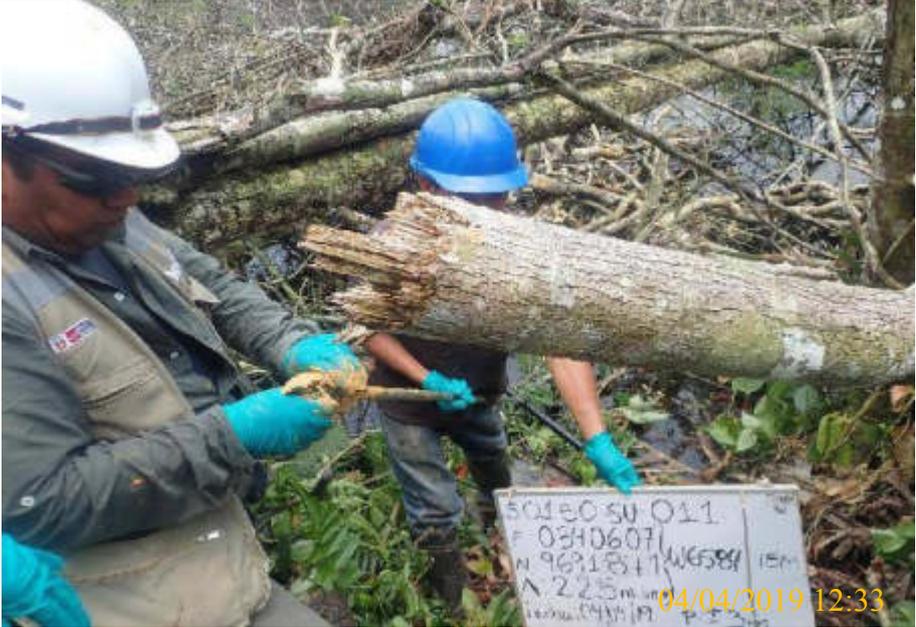
Distrito	Andoas	Provincia	Datem del Marañón	Departamento	Loreto
<b>FOTOGRAFÍA N.º 26 S0150-SU-011</b>					
Fecha: 04/04/2019					
Hora: 12:33					
COORDENADAS UTM -WGS 84 – ZONA 18M					
Este (m): 340607					
Norte (m): 9691871					
Altitud (m s.n.m.): 225					
Precisión: ± 3

<p>04/04/2019 12:33</p>					
DESCRIPCIÓN: Muestreo en el punto S0150-SU-011, se observó suelo arcilloso color naranja, suelo húmedo.

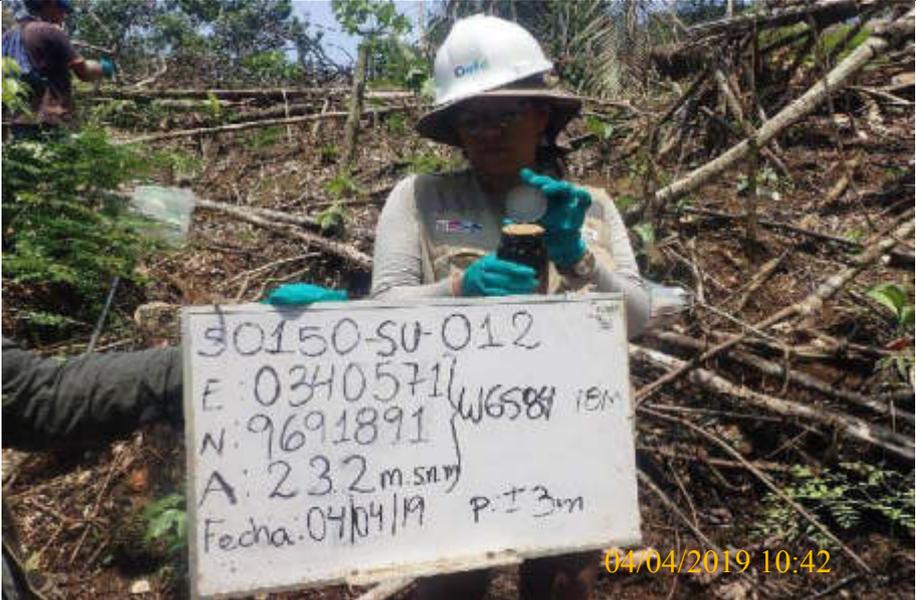
Distrito	Andoas	Provincia	Datem del Maraón	Departamento	Loreto
<b>FOTOGRAFÍA N.º 27 S0150-SU-012</b>					
Fecha: 04/04/2019					
Hora: 10:42					
COORDENADAS UTM -WGS 84 – ZONA 18M					
Este (m): 340571					
Norte (m): 9691891					
Altitud (m s.n.m.): 232					
Precisión: ± 3

Muestreo del punto S0150-SU-012, suelo arcilloso color naranja húmedo.

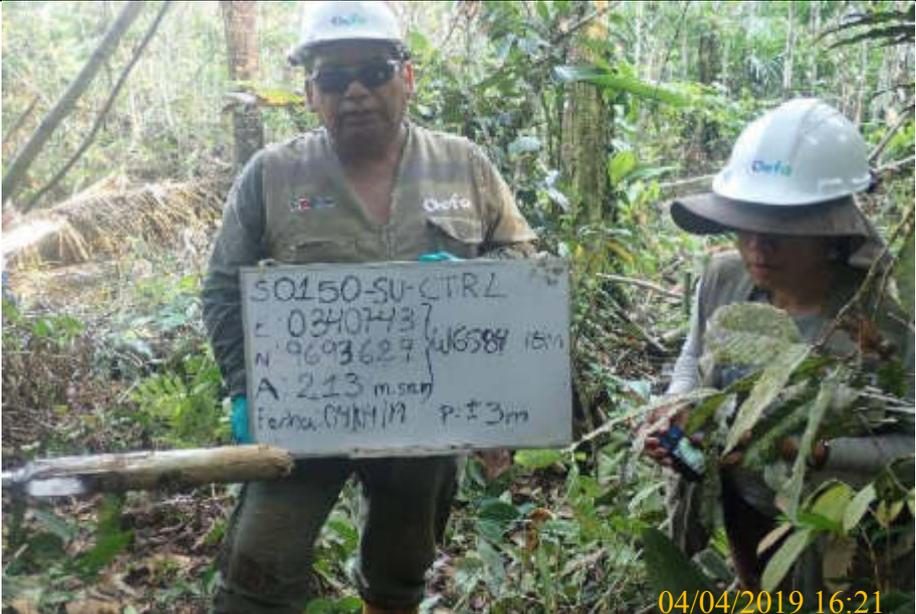
Distrito	Andoas	Provincia	Datem del Maraón	Departamento	Loreto
<b>FOTOGRAFÍA N.º 28 S0150-SU-CTRL</b>					
Fecha: 04/04/2019					
Hora: 16:21					
COORDENADAS UTM -WGS 84 – ZONA 18M					
Este (m): 340743					
Norte (m): 9693629					
Altitud (m s.n.m.): 213					
Precisión: ± 3

Muestreo en el punto S0150-SU-CTRL, se observó suelo arcilloso color marrón.

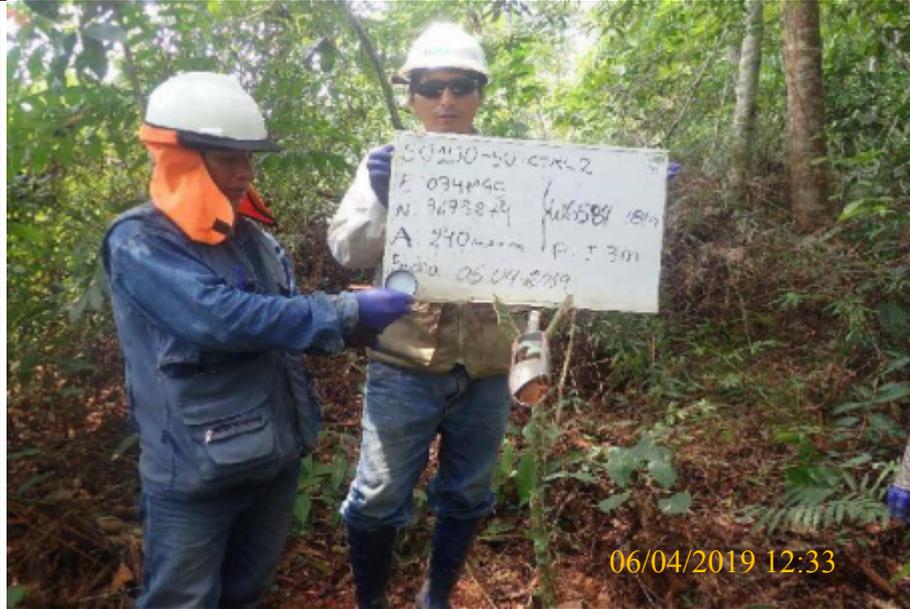
Distrito	Andoas	Provincia	Datem del Marañón	Departamento	Loreto
<b>FOTOGRAFÍA N.º 29 S0150-SU-CTRL2</b>					
Fecha: 06/04/2019					
Hora: 12:33					
COORDENADAS UTM -WGS 84 – ZONA 18M					
Este (m): 341195					
Norte (m): 9693274					
Altitud (m s.n.m.): 240					
Precisión: ± 3					
06/04/2019 12:33

Muestreo del punto S0150-SU-CTRL2, suelo arcilloso color rojizo húmedo.

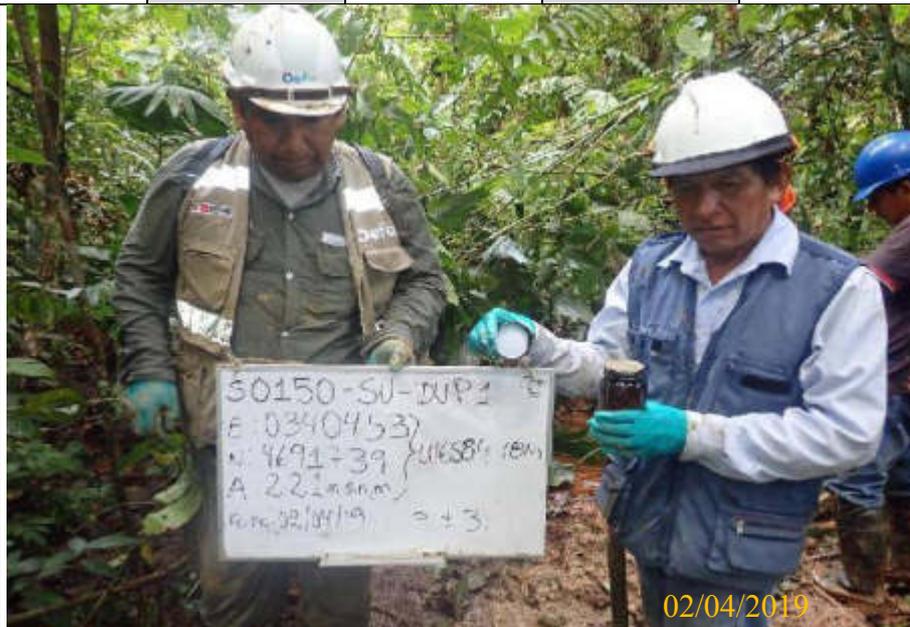
Distrito	Andoas	Provincia	Datem del Marañón	Departamento	Loreto
<b>FOTOGRAFÍA N.º 30 S0150-SU-DUP1</b>					
Fecha: 02/04/2019					
Hora: --					
COORDENADAS UTM -WGS 84 – ZONA 18M					
Este (m): 340453					
Norte (m): 9691739					
Altitud (m s.n.m.): 221					
Precisión: ± 3					
02/04/2019

Muestreo en el punto S0150-SU-DUP1, se observó suelo arcilloso color marrón.

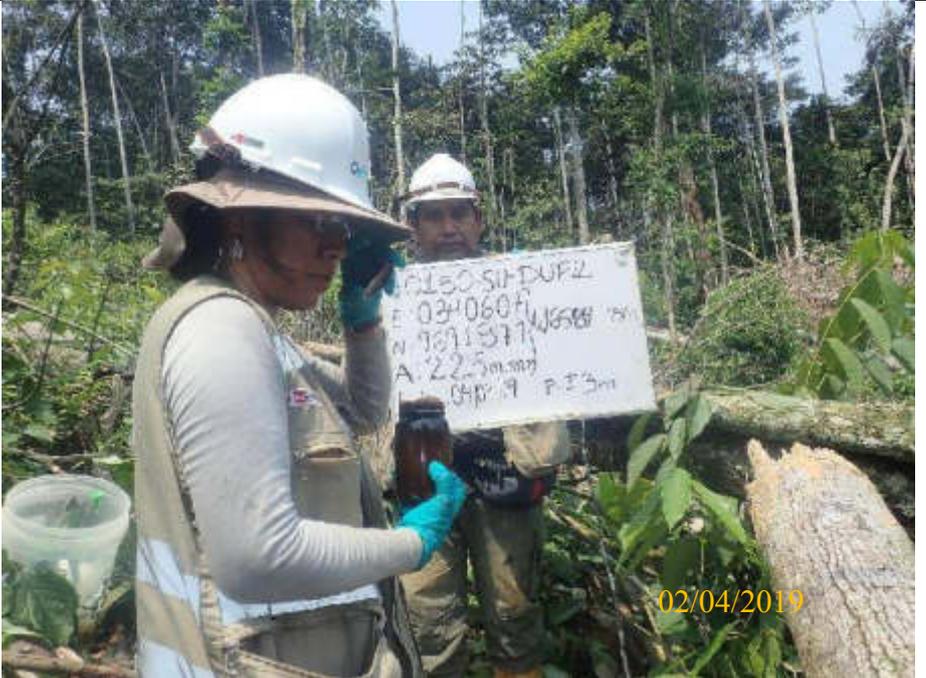
<b>DESCRIPCIÓN:</b> Muestreo en el punto S0150-SU-DUP2, se observó suelo arcilloso color naranja.

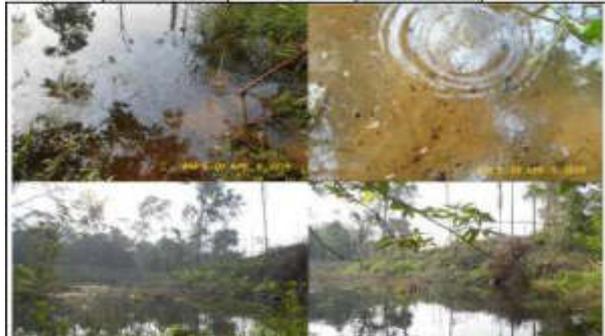
Indiscordia en el agua y afloramiento de crudo en el punto S0150-HIB-001, Cocha Shpirococha.

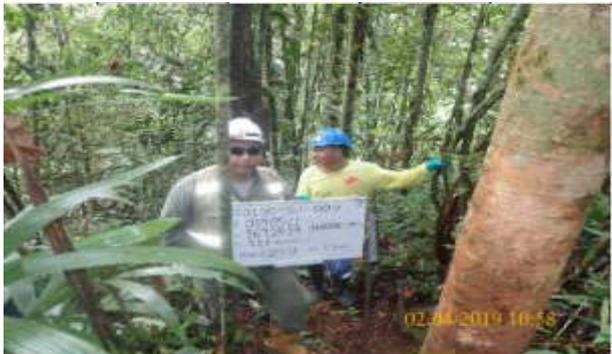
Ubicación del punto S0150-SU-004, se observó suelo saturado, arcilloso color anaranjado, con presencia de materia orgánica.

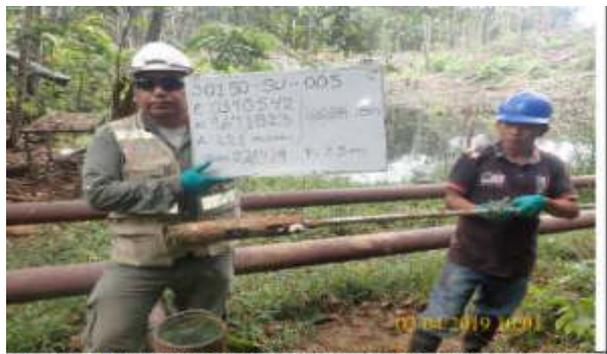
Muestreo en el punto S0150-SU-005, se observó suelo arcilloso color marrón, con olor a hidrocarburo (ligero moderado).

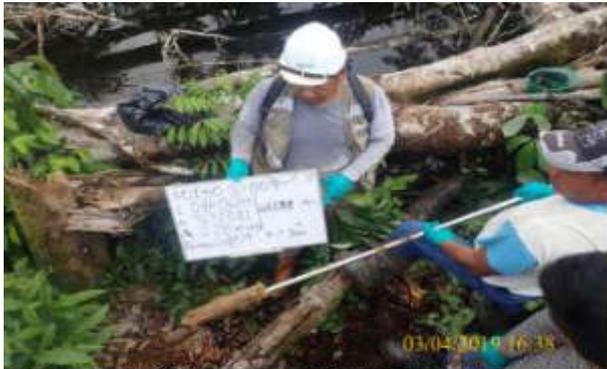
Muestreo del punto S0150-SU-009, zona deforestada, suelo arcilloso color marrón saturado.

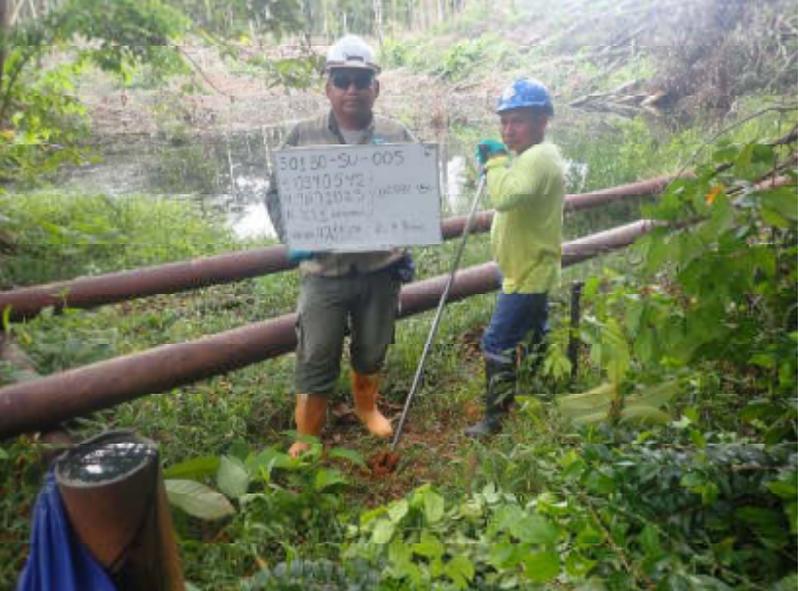
EVALUACIÓN AMBIENTAL PARA LA IDENTIFICACIÓN DEL SITIO IMPACTADOS POR ACTIVIDADES DE HIDROCABUROS CON CÓDIGO S0150					
Distrito	Andoas	Provincia	Datum del Maraón	Departamento	Loreto
<b>FOTOGRAFÍA N.º 3</b>

Fecha: 02/04/2019					
Hora: 10:00					
<b>COORDENADAS UTM -WGS 84 – ZONA 18M</b>					
Este (m): 340542					
Norte (m): 9691823					
Altitud (m s.n.m): 221					
Precisión: ± 3					
<b>DESCRIPCIÓN:</b>		Vista parcial del punto S0150-SU-005. El cual se encuentra próximo a las tuberías que atraviesan el sitio en evaluación
