**UNIVERSIDAD NACIONAL DE INGENIERÍA**  
Recinto Universitario Simón Bolívar  
Facultad de Arquitectura

**Trabajo Monográfico para optar al Título de Arquitecto**

**“PROPUESTA DE ADAPTACIÓN Y MEJORAMIENTO EN LA INFRAESTRUCTURA  
DE LOS RECINTOS SIMÓN BOLÍVAR Y ALBERT EINSTEIN DE LA UNIVERSIDAD NACIONAL DE INGENIERÍA EN MATERIA  
DE ACCESIBILIDAD AL MEDIO FÍSICO”**

Managua, Nicaragua 25 de Mayo del 2021

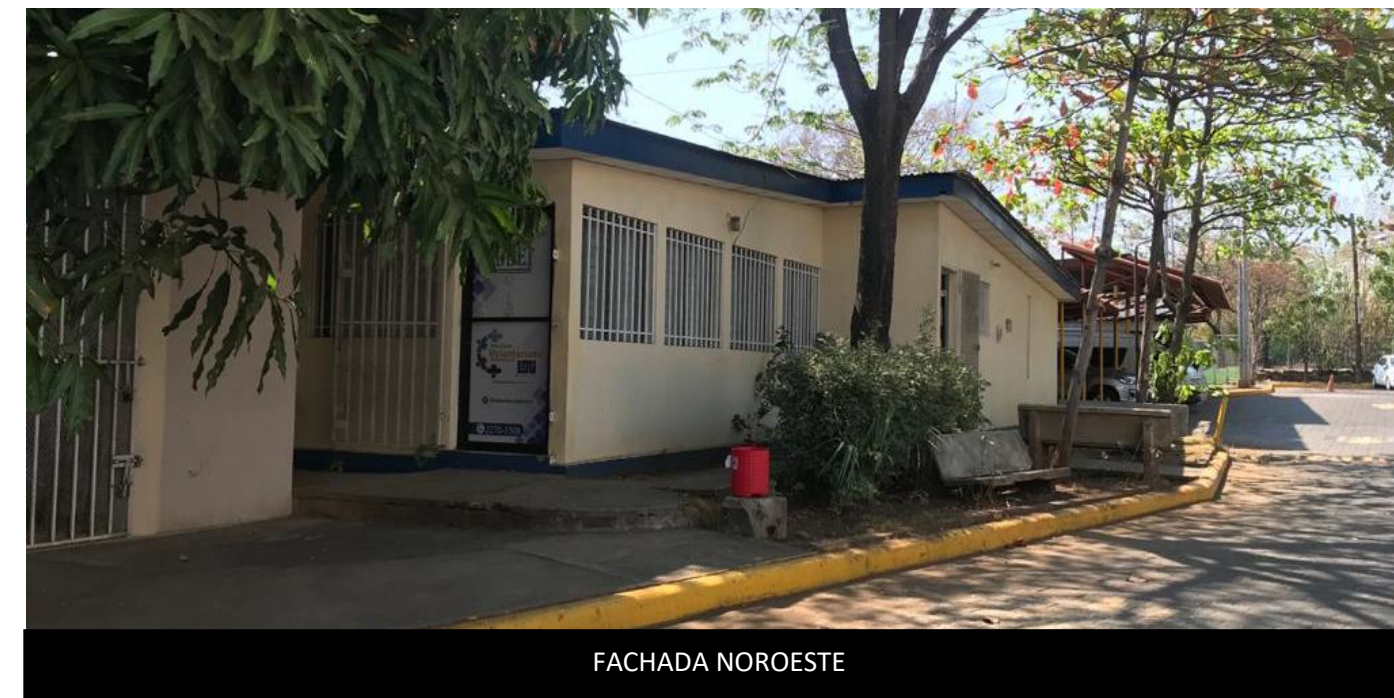
## INFORMACION DIRECCIONAL

La información direccional ayuda a identificar los recorridos y distribución espacial de los distintos elementos del edificio por lo cual desempeñan un papel importante, a pesar de esto en el edificio se identificaron 3 pasillos que rodean los costados Norte y Oeste del edificio que tiene muchas dificultades como:

- Pasillos direccionales INDI-01, INDI-02 se encuentran en malas condiciones debido a que se observa desgaste, grietas y levantamiento de material en su superficie.
- Ninguno de los pasillos dispone de bordillo.
- No se observa cambio de textura en pasillos INDI-01, INDI-02, INDI-03
- No posee elementos de señalización, ni franjas guías.
- Obstáculos en el pasillo INDI-03 (sillas) que representan un riesgo para personas con discapacidad visual.

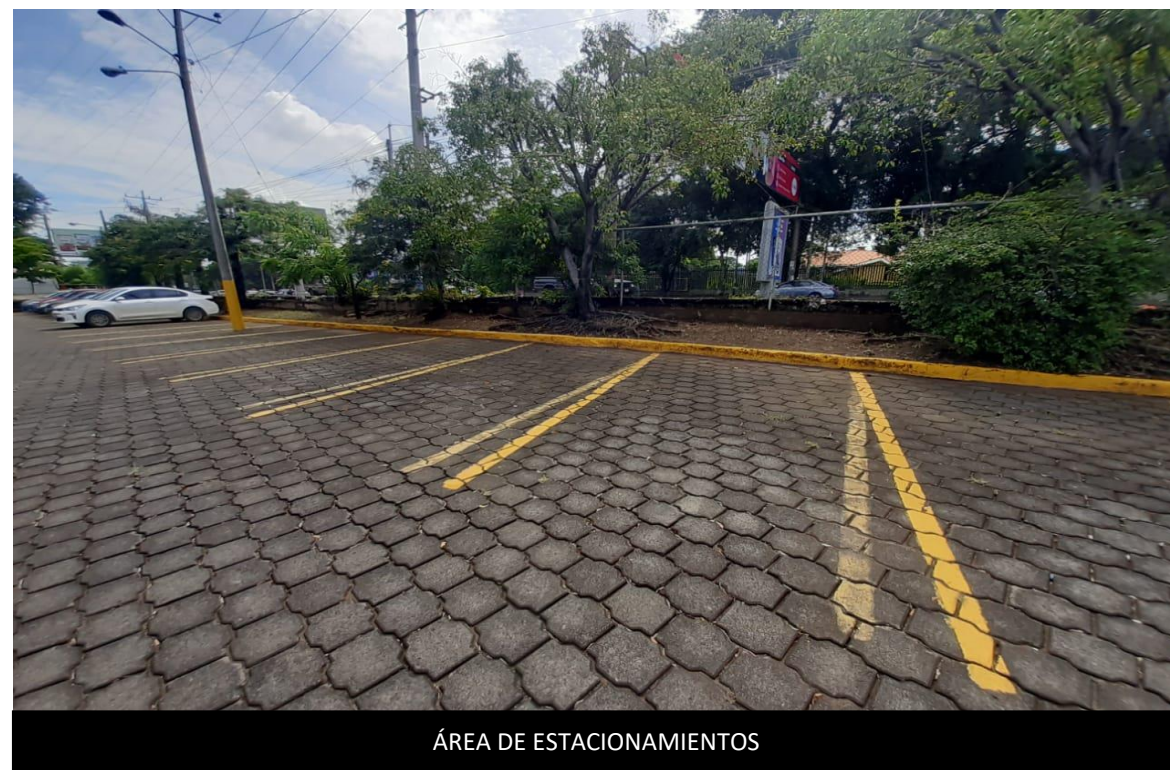
## ESTACIONAMIENTOS

Como se menciona en la descripción del edificio , no cuenta con área de estacionamiento sin embargo consideramos importante mencionar que existe en el costado sur de la Universidad Nacional de Ingeniería área con capacidad para 49 vehículos aproximadamente que es utilizada por el personal de **DBE-SVU PNUD**, de los demás edificios cercanos que son aproximadamente 14 los cuales forman un pequeño conjunto algunos de ellos son **AUDITORIA, ADMINISTRACION, CIEMA** entre otros, a pesar de la gran afluencia de personas que utilizan esta área, no existen cubículos para personas en estado de discapacidad, además de esto no se encuentran claramente delimitadas las zonas de vehículos en los cubículos existentes.

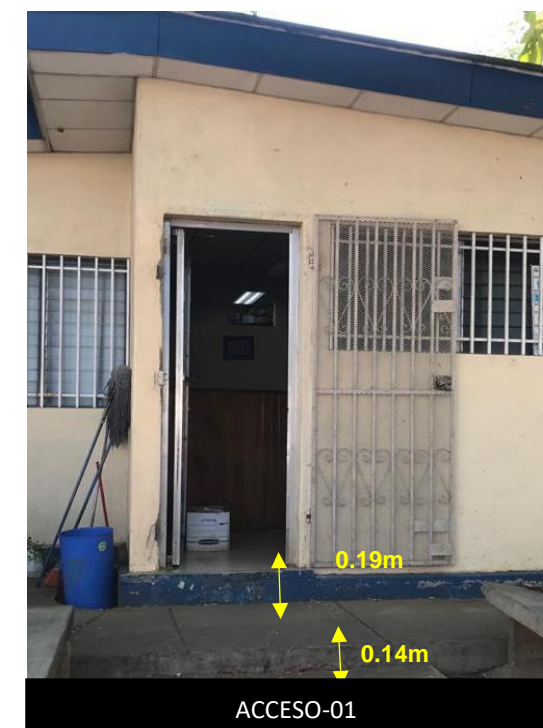
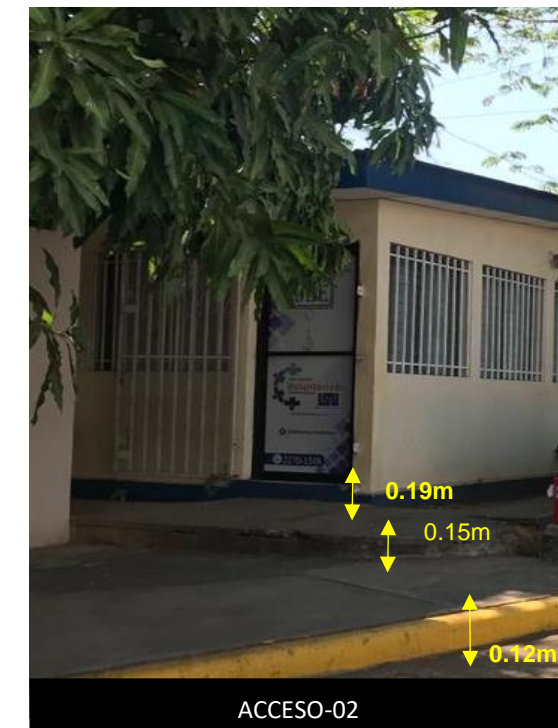
Como se menciona anteriormente, se identifican dos accesos, estos presentan dificultades y muchos incumplimientos de la norma como los siguientes:

- ACCESO-01 Y ACCESO-02 tienen un cambio de nivel en sus puertas de acceso mayor a los 0.10m que permite la norma.
- No se identifican rampas de acceso en los pasillos que dirigen a los accesos.
- No se observan elementos de protección ni señalización.
- No se encuentra ningún tipo de señalización en lenguaje braille.
- En las áreas de acceso no disponen de equipos, tales como ayudas técnicas y servicios auxiliares que son necesarios para asegurar una comunicación efectiva a personas con limitaciones auditivas, visuales o del habla.

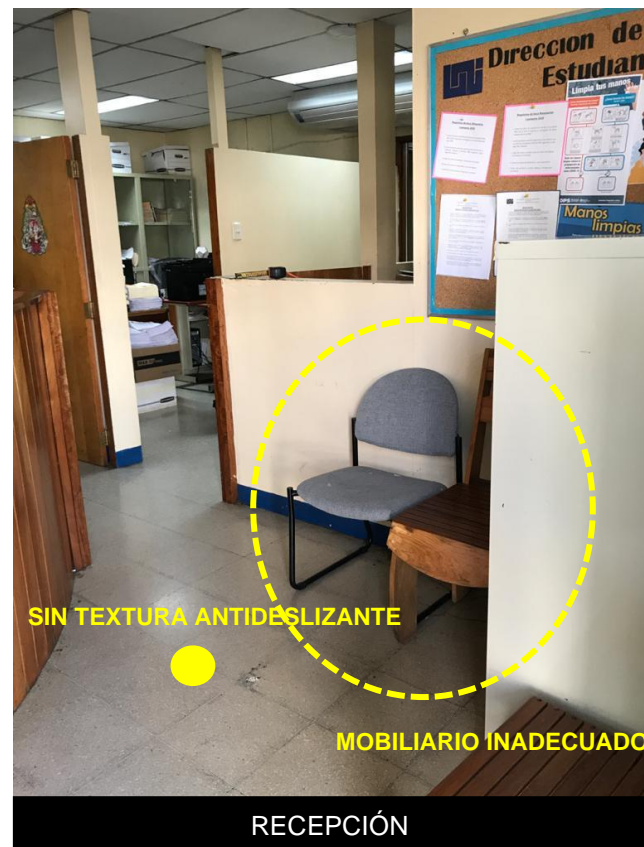
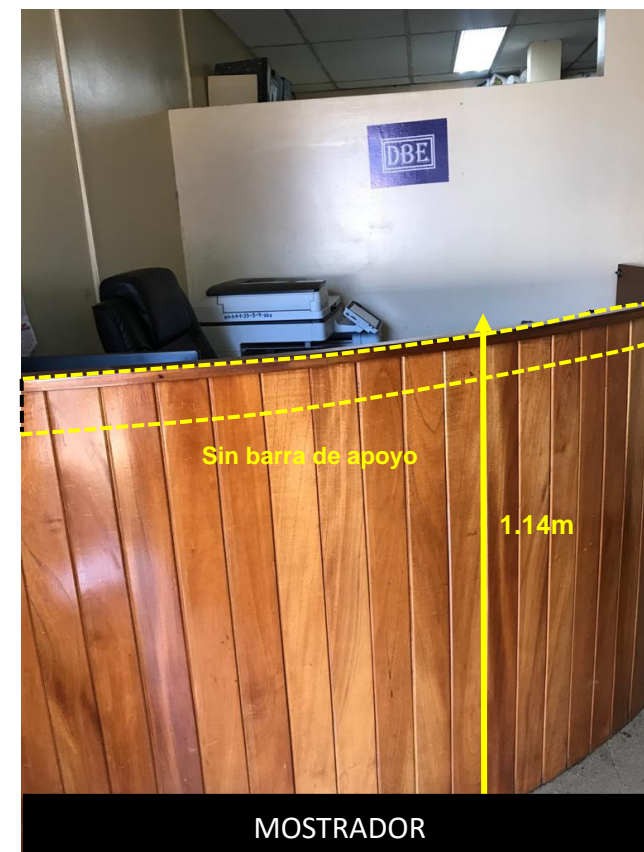
## RECEPCIÓN

Es primordial contar con recepciones accesibles, ya que son puntos estratégicos de distribución de personas. En el edificio principal se ubica una pequeña recepción de 4.88m<sup>2</sup> aproximadamente, además de tener un espacio limitado al ser evaluada también se observó la siguiente problemática:

- El mostrador ubicado en el área de recepción tiene una altura de 1.14m mayor a los 0.70m que requiere la Norma, además de no tener voladizo de apoyo.
- No hay espacios específicos para la colocación de muletas o andadores, cuando no se esté haciendo uso de éstas.
- No se observan espacios para sillas de ruedas.
- No existe señalización en pisos y muros para personas invidentes.
- No se observa textura antideslizante en la superficie
- El mobiliario no es el adecuado, ya que el mismo obstaculiza el desplazamiento de las personas.
- Se identificaron obstáculos en la circulación como cajas que a la vez son un elemento de riesgo para personas con discapacidad visual.
- Al ser un ambiente de concentración de personas debería de contar con sistemas auditivos y visuales para señalización y para casos de emergencia.

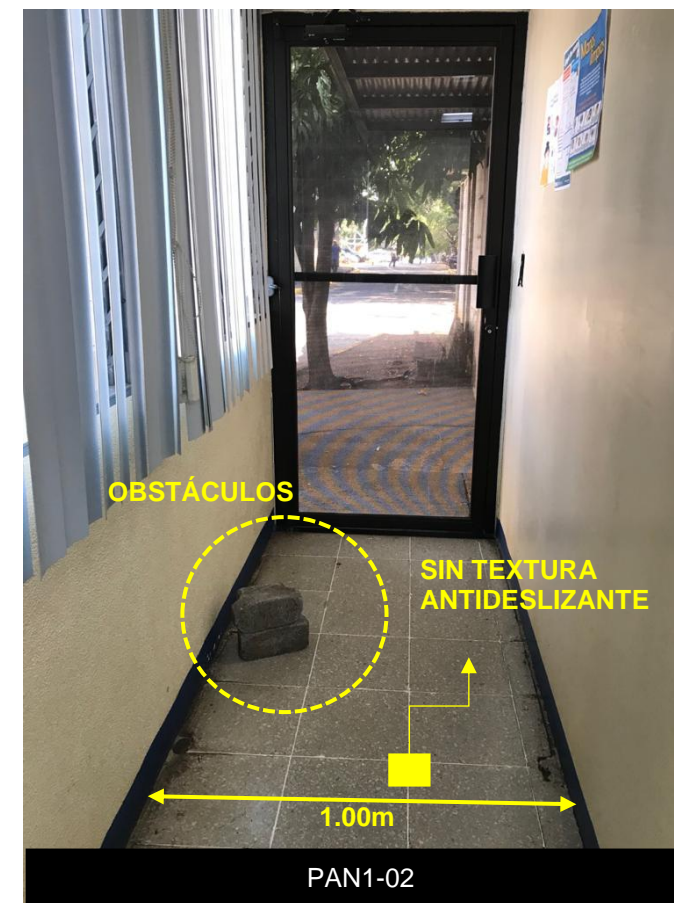
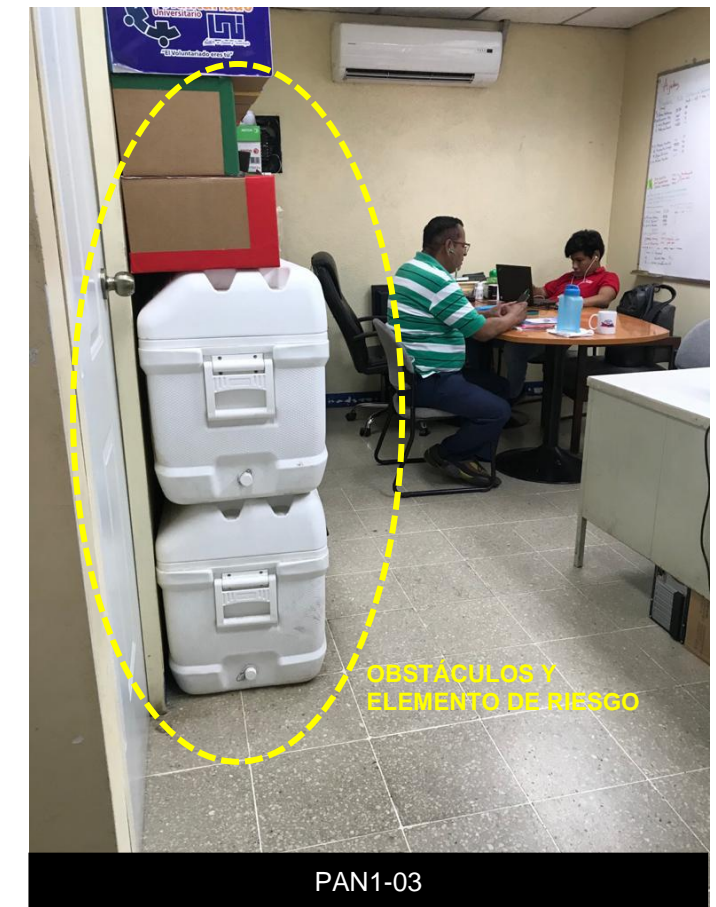
## PASILLOS

La circulación en el conjunto arquitectónico debe ser considerada como un sistema de itinerarios accesibles para cualquier usuario como lo menciona textualmente la Norma, en el edificio principal donde se ubican las oficinas del sector administrativo se ha evaluado 1 pasillo PAN1-01 al igual que en el área de servicio de voluntario estudiantil PN1-02, ambos se han valorado según la **NORMA TÉCNICA OBLIGATORIA NICARAGÜENSE DE ACCESIBILIDAD NTON 12 006-04** y se encontró:

1. Mal dimensionamiento en el ancho de los pasillos PAN1-01(0.84m) y PAN1-02 (1.00m) al no cumplir con los 1.20m de ancho mínimo que solicita la norma.
2. Elementos de riesgo en el PAN1-02, debido a que colocan que piedras de gran tamaño para ayudar a que la puerta se mantenga abierta lo cual no es lo adecuado y puede ser peligroso para personas con discapacidad física-motora y visual.
3. Ninguno pasillo considera áreas para giro de silla de rueda.
4. Ausencia de elementos de protección y señalización.
5. No cumplen con textura antideslizante en su superficie.

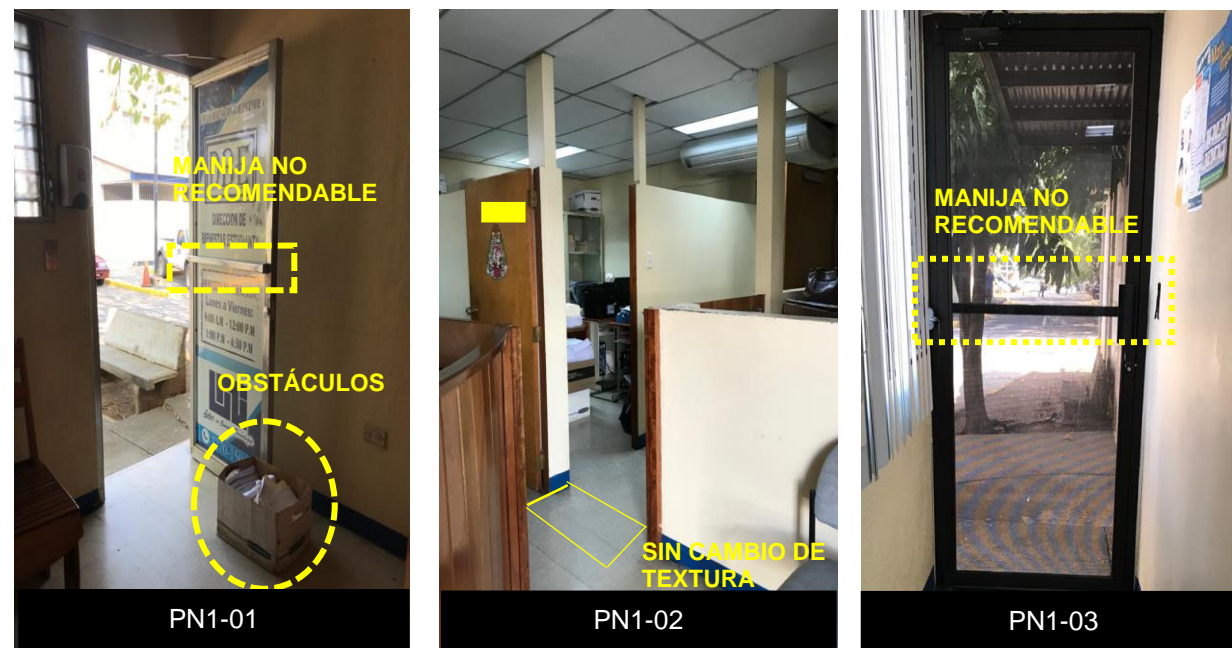
En ambos edificios se han evaluado la cantidad de 5 puertas en total, las cuales se encuentran en buenas condiciones, sin embargo, ninguna de ellas cumple con el ancho mínimo requerido por la Norma además de esto otras problemáticas como:

- Incumplimiento de los 0.90m de ancho libre mínimo.
- Las puertas PN1-01 Y PN1-04 no cumple con el tipo de manija recomendable por la Normativa, ya que esta solo cuenta con una barra de empuje, dificultando el uso para una persona que acceda en silla de rueda.
- Las puertas PN1-01 Y PN1-04 al ser ubicadas en los accesos principales deberían de cumplir con un ancho libre mínimo de 1.20m para que pasen 2 personas o una persona con perro guía.
- Se identifican elementos de riesgo en PN1-01.
- No se encontró ningún tipo de señalización con lenguaje braille.
- No se encontró cambios de textura en el piso de los ingresos que ayuden a orientar a las personas invidentes.
- Ausencia de elementos de protección.

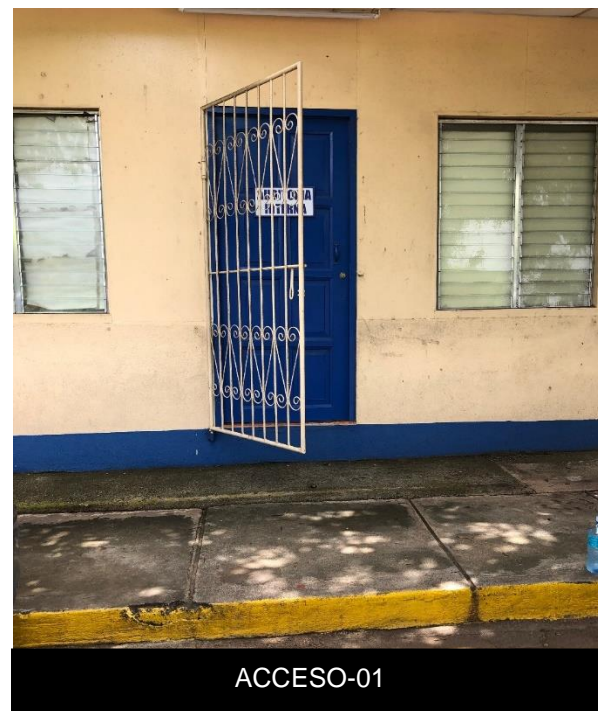
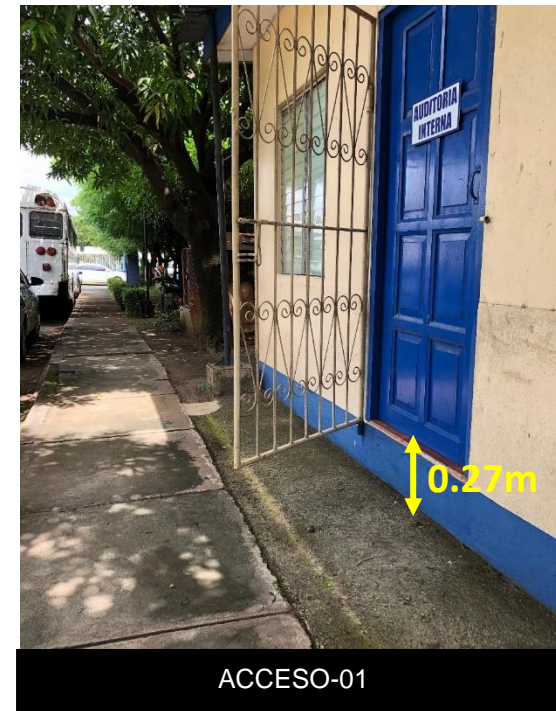
- Ausencia de elementos de protección, en este caso banda protectora en la parte inferior para amortiguar el golpe de la silla de rueda.
- No se observa cambios de textura en el piso del ingreso que ayude a orientar a las personas invidentes.

- El acceso no dispone de un sistema de información en Braille. Expresado físicamente en rótulos u otra forma de señalización (altorrelieves y pictogramas) que debería ser colocados a una altura de 1,40 m.

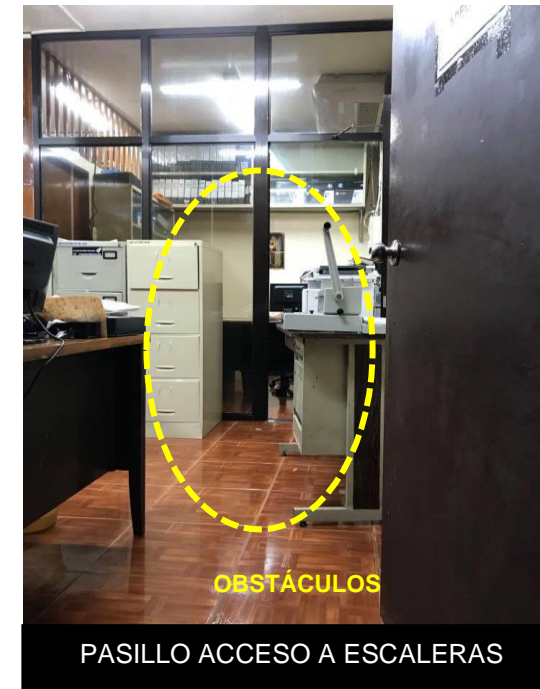
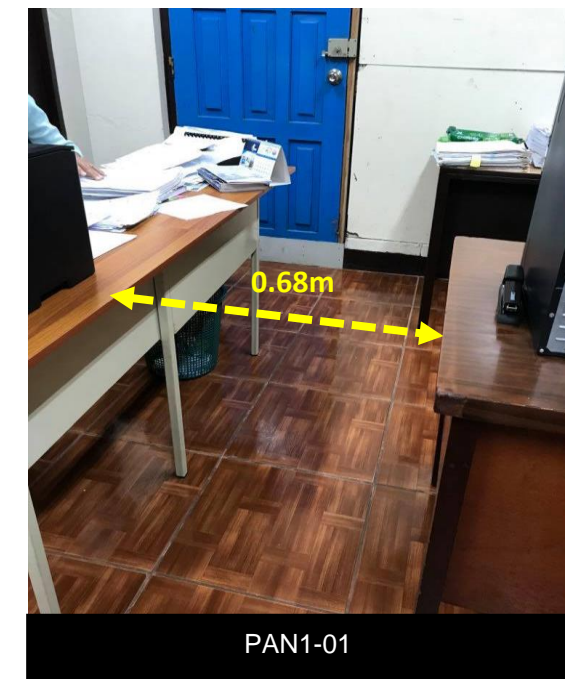
En este aspecto se ha valorado un solo pasillo diseñado para circulación en áreas administrativas, se ubica en la sala de oficinas donde se encuentran más de 4 escritorios. En este punto, se detectó lo siguiente:

- Incumplimiento de los 1.20m de ancho mínimo que recomienda la norma.
- Ausencia de textura antideslizante en la superficie.
- No dispone de espacios destinado al giro de la silla de rueda de una persona en estado de discapacidad.
- Otro de los problemas detectados es que los pasillos no se encuentran libres al paso dificultando la libre locomoción para el usuario en general, ya que el mismo mobiliario obstaculiza la circulación.
- Ausencia de elementos de señalización y protección.
- Ausencia de elementos de protección.

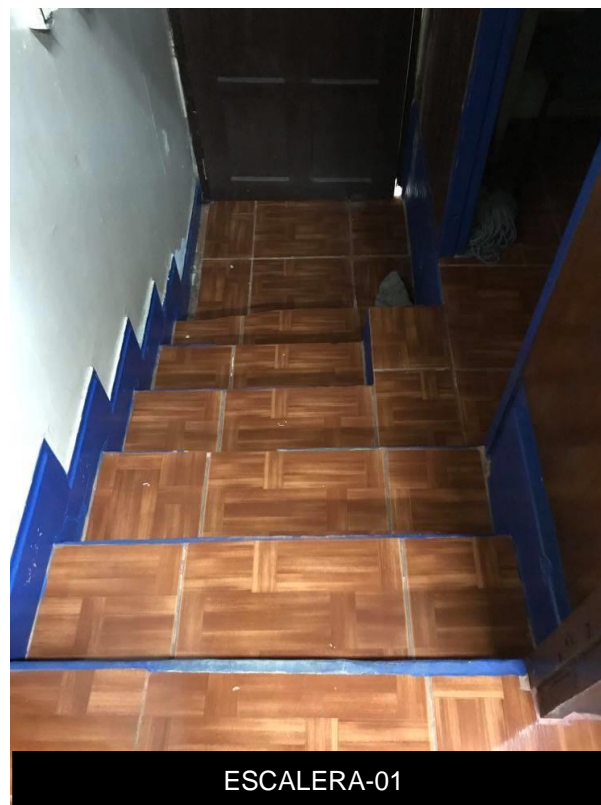
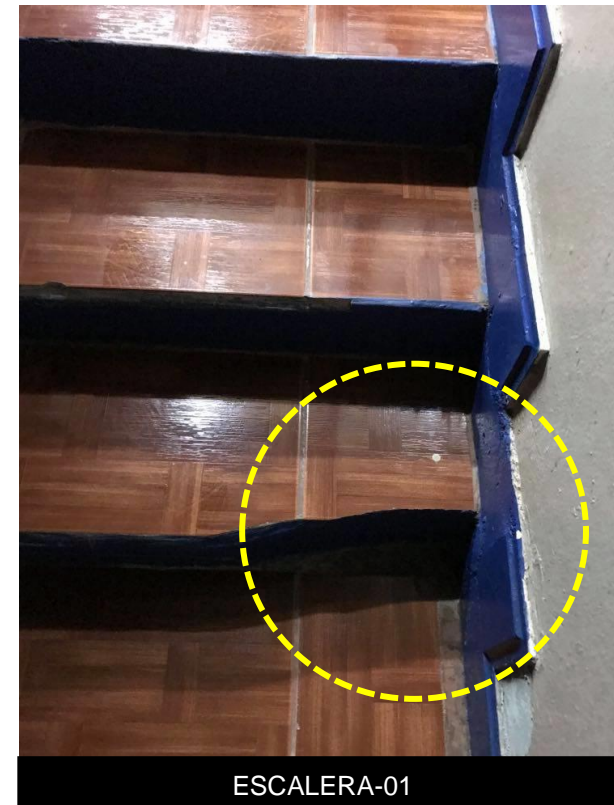
Cuenta con 5 escalones y que dirigen al área común, a los servicios sanitarios ubicados en PIDMA, ya que cuentan con un acceso directo hacia posterior de los servicios, sin embargo, estas no cumplen con las normas de diseño en cuanto a:

- Incumplimiento del ancho útil de 1.20 mínimo, que pauta la norma Técnica Obligatoria Nicaragüense de Accesibilidad NTON 12 006-04, para zonas administrativas y espacios de poca concentración de personas.
- No tiene textura antideslizante.
- Ausencia de pasamanos.
- No se observan cambio de textura y color en el borde de cada huella.
- Mala iluminación tanto natural como artificial.
- Uno de los escalones se encuentra en mal estado.

<p><b>ESCALERAS</b></p>	<ul style="list-style-type: none"> <li>• Modificar el ancho de las escaleras de manera que cumpla con los 1.50m que establece la norma.</li> <li>• Cambiar material de las escaleras, a antideslizante y hacer mantenimiento en áreas requeridas.</li> <li>• Colocar cinta antideslizante en todos los escalones.</li> <li>• Poner pasamanos.</li> <li>• Colocar cambios de textura y color en el borde de cada huella.</li> </ul>	 
<p><b>SERVICIOS SANITARIOS</b></p>	<p>Ver recomendación en edificio 0.4 PIDMA.</p>	 
<p><b>PUERTAS</b></p>	<ul style="list-style-type: none"> <li>• Redimensionar el ancho libre de las puertas que no cumplen con los 0.90m establecidos por la normativa.</li> <li>• Reemplazar manijas que sean las adecuadas para la fácil apertura, éstas deben ser de tipo presión o palanca.</li> </ul>

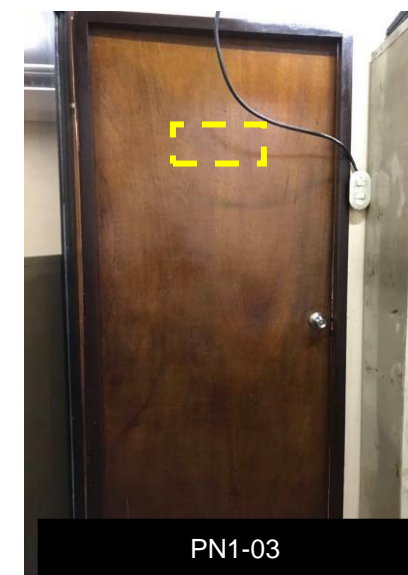
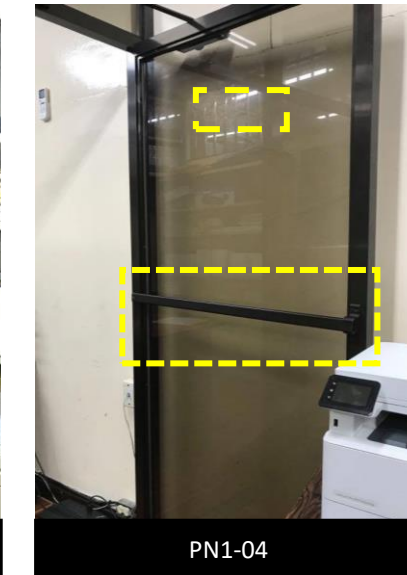
- Las puertas no cuentan con la adecuada señalización de su ubicación para su fácil localización.
- No se encontró ningún tipo de señalización con lenguaje braille.

- No se encontró cambios de textura en el piso de los ingresos que ayudaren a orientar a las personas invidentes.

<ul style="list-style-type: none"> <li>• En las puertas de vidrio PN1-04 ubicar elementos contrastantes para facilitar la percepción.</li> <li>• Colocar cambios de textura en el piso de 1.20m de ancho por todo el largo de la puerta antes de llegar.</li> <li>• Señalizar las puertas para la legibilidad de todo público.</li> <li>• Emplear en puertas elementos de protección como:</li> <li>• Topes y/o retenedores.</li> </ul>	
--	---	--

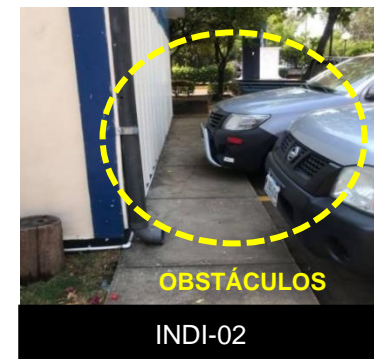
INDI-02

- El pasillo direccional INDI-02, se encuentra en una zona de riesgo, ya que al costado oeste se ubica el área de estacionamientos y no dispone de elementos de seguridad para posibles accidentes por deslizamiento lateral de personas en sillas de ruedas o con deficiencia visual, además de esto los vehículos no cuenta con la distancia de retiro adecuado del pasillo, por lo que la parte frontal del vehículo invade y obstaculiza la circulación peatonal.
- En INDI-03 se observa grietas y levantamiento del material en la superficie, además ubicarse en zona de riesgo ya que al costado sur se localizan vehículos mal estacionados que presentan un riesgo para las personas y no se dispone de elementos de protección para evitar posibles accidentes.
- Ausencia de bordillos y franjas guías en todos los pasillos.
- Ausencia de elementos de señalización y protección.

AREAS	PROPUESTA	EJEMPLO
<b>INFORMACIÓN DIRECCIONAL</b>	<ul style="list-style-type: none"> <li>• usar cambio de textura antes de entrar al edificio para identificar en que anden esta.</li> <li>• Colocar franjas guías.</li> <li>• Hacer mantenimiento a los andenes para corregir el agrietamiento.</li> <li>• Colocar bordillo para evitar deslizamientos laterales.</li> </ul>	
<b>INFORMACIÓN POSICIONAL</b>	<ul style="list-style-type: none"> <li>• Señalizar los edificios y oficinas.</li> <li>• Ubicar en lugares visibles.</li> <li>• Utilizar braille y tinta alto relieve</li> </ul>	
<b>ESTACIONAMIENTOS</b>	<ul style="list-style-type: none"> <li>• Adaptar cubículos de estacionamiento para personas en estado de discapacidad. Según la norma y la totalidad de cubículos existentes en el área (49) se debe disponer de 3 cubículos para personas discapacitadas. Estos deben estar diseñados cumpliendo los parámetros que menciona la norma en el inciso 6.7 ESTACIONAMIENTOS</li> <li>• Colocar topes de estacionamientos a la distancia adecuada entre cada vehículo, para que estos no invadan la circulación en INDI-02.</li> </ul>

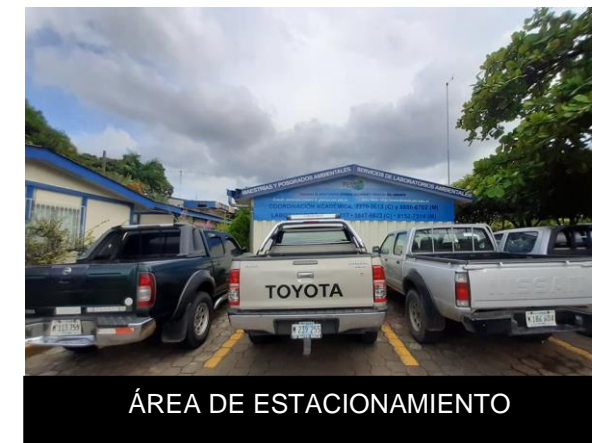
ÁREA DE ESTACIONAMIENTO

Dispone de una pequeña área de estacionamiento con capacidad para 4 vehículos, con dimensiones de 2.14m x 4.39m, ubicados en el costado oeste del edificio que igual es utilizado por el personal que labora que en los demás edificios cercanos. Sin embargo, no se observó cubículo para personas en estado de discapacidad además de algunos inconvenientes como la falta de elementos de señalización y protección.

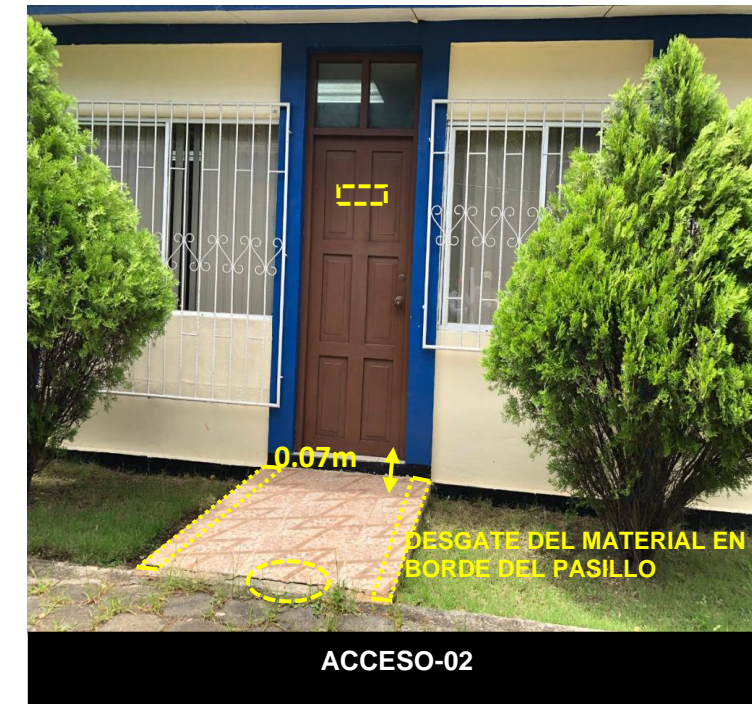
Como se mencionó anteriormente la edificación cuenta con tres accesos, ACCESO-03 directo a la sala de maestrías, sin embargo, se encuentra inhabilitado por lo cual no será valorado, ACCESO-01 con acceso directo al área de administración y ACCESO-02 el cual es el acceso principal para los demás ambientes. En los cuales se observaron las siguientes dificultades:

- ACCESO- 01, ACCESO-02 con cambio de nivel de 0.07m, mayor a 0.02m reglamentados por la **NORMA TÉCNICA OBLIGATORIA NICARAGÜENSE DE ACCESIBILIDAD NTON 12 006-04**.
- No existe de bordillo.
- Falta de elementos de protección y señalización.
- No existe ventanillas información capacitadas para personas no videntes o sordomudas.

<p><b>RAMPAS</b></p>	<ul style="list-style-type: none"> <li>• Señalizar.</li> <li>• Redimensionar.</li> <li>• Agregar bordillos.</li> <li>• Franjas guías.</li> <li>• Hacer trabajo de mantenimiento.</li> <li>• Agregar pasamanos.</li> </ul>	 
<p><b>ACCESO</b></p>	<ul style="list-style-type: none"> <li>• En el edificio será necesario adaptar el acceso principal accesible con 1.20m de ancho.</li> <li>• En ambos lados de la puerta</li> <li>• debe existir un espacio libre de 120 cm.</li> <li>• Adaptar o cambiar los tipos de manijas en los ingresos tipo palanca de fácil apertura con una protuberancia al final.</li> <li>• Señalización de ingresos</li> <li>• Puertas.</li> <li>• Placa metálica al costado con braille indicando el ingreso.</li> </ul>	 
<p><b>RECEPCION</b></p>	<ul style="list-style-type: none"> <li>• Ambientes libres de obstáculos (accesible)</li> <li>• Garantizar los espacios de asientos adecuados en función de sus limitaciones (física y visual) y requerimientos.</li> <li>• Adaptar espacios específicos para la colocación de las muletas o andador y sillas de rueda.</li> <li>• Ubicar tiras con cambio de textura de 0.15cm de ancho en el piso para personas invidentes.</li> <li>• Colocar franja guía para personas no videntes</li> </ul>

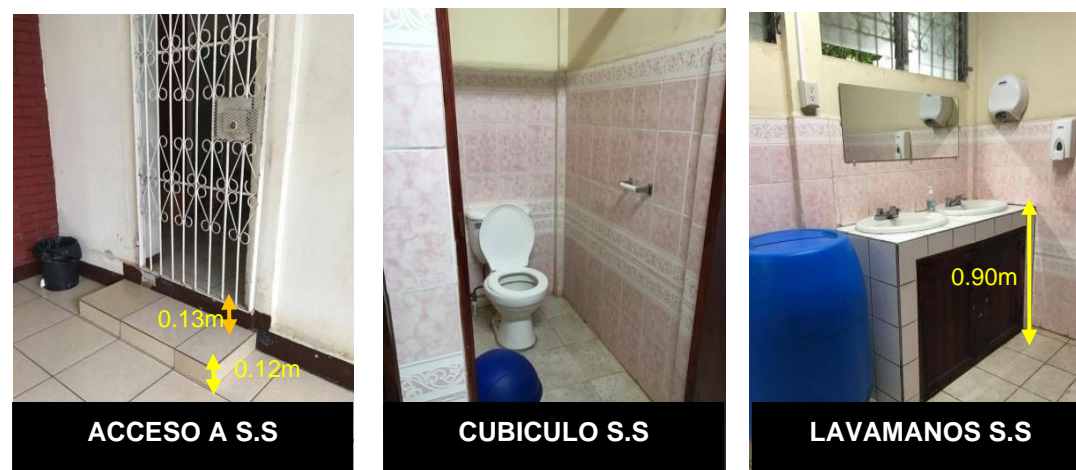
Se ha valorado un área de servicios sanitarios para mujeres y hombres independientes del edificio, ubicados al costado este que funciona para los demás edificios como CIEMA-CULTURA, administración, auditoria, producción más limpia y contabilidad-OTAPE y laboratorios piensa. El servicio sanitario cuenta con dos cubículos para hombres y mujeres respectivamente, con dimensiones de 0.91m x 1.35m, sin embargo, no se observa cubículos para personas en estado de discapacidad.

<p><b>SERVICIO SANITARIOS</b></p>	<ul style="list-style-type: none"> <li>• Se debe adaptar o integrar un cubículo para personas en estado de discapacidad, que cumpla con las normas de diseño que establece la norma en artículo 6.14.</li> </ul>

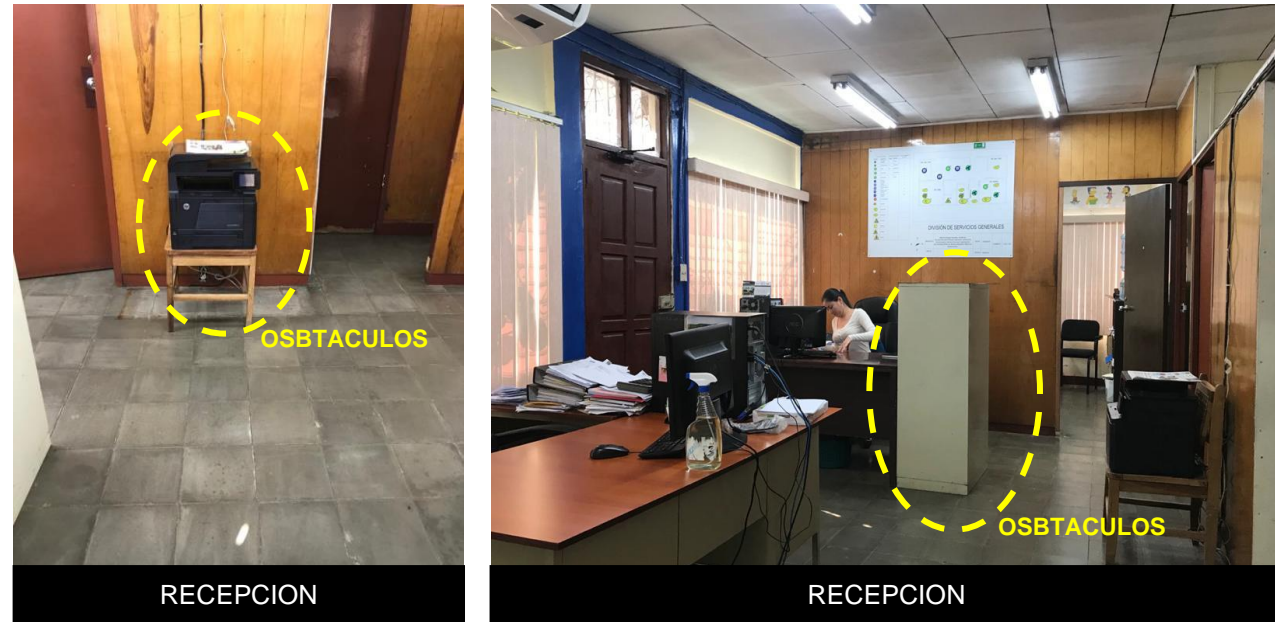
En el edificio solo se valoraron los pasillos del área de recepción PAN1-01 diseñado para doble circulación y PAN1-02, y el que dirige el servicio sanitario PAN1-03, debido a que no fue permitido acceder al interior de las oficinas:

- PAN1-01 no cumple con los 2.10m mínimo que requiere la norma, al estar diseñado para doble circulación.
- Mal dimensionamiento en el pasillo PAN1-01 el cual tiene un ancho de 0.69m, menor a los 1.20m mínimo requerido por la norma.
- los pasillos no se encuentran libres al paso dificultando la libre locomoción para el usuario en general.
- En los pasillos no se han considerado áreas para giro de silla de ruedas.
- El material de la superficie es inadecuado, al no tener textura antideslizante.
- No se consideran elementos complementarios que ayudan a una circulación fluida, elementos como pasamanos, guías texturizadas y la correcta señalización.

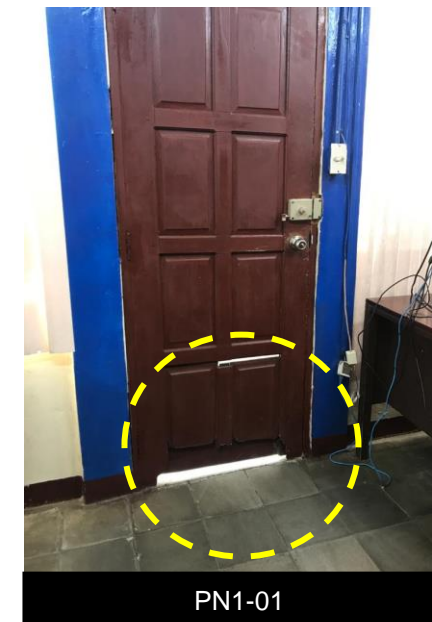
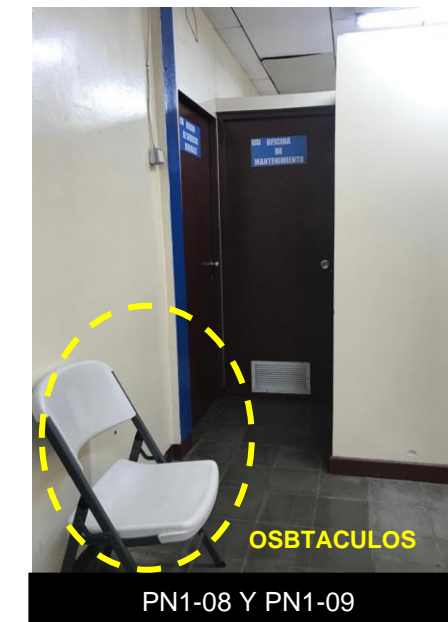
Se evaluaron la cantidad de 9 puertas, donde se encontraron las siguientes dificultades:

- La puerta PN1-01 al ser la de acceso principal debería de cumplir con 1.20m de ancho libre mínimo para que pasen 2 personas o una persona con perro guía.
- PN1-01 tiene un cambio de nivel 0.13m, mayor a los 0.02m que admite la Normativa.
- PN1-01 se encuentra en mal estado
- Mal dimensionamiento de puertas PN1-01 - PN1-09, ninguna cumple con los 0.90m de ancho mínimo que solicita la norma.
- No se encontró ningún tipo de señalización con lenguaje braille.
- No se encontró cambios de textura en el piso de los ingresos que ayuden a orientar a las personas invidentes.

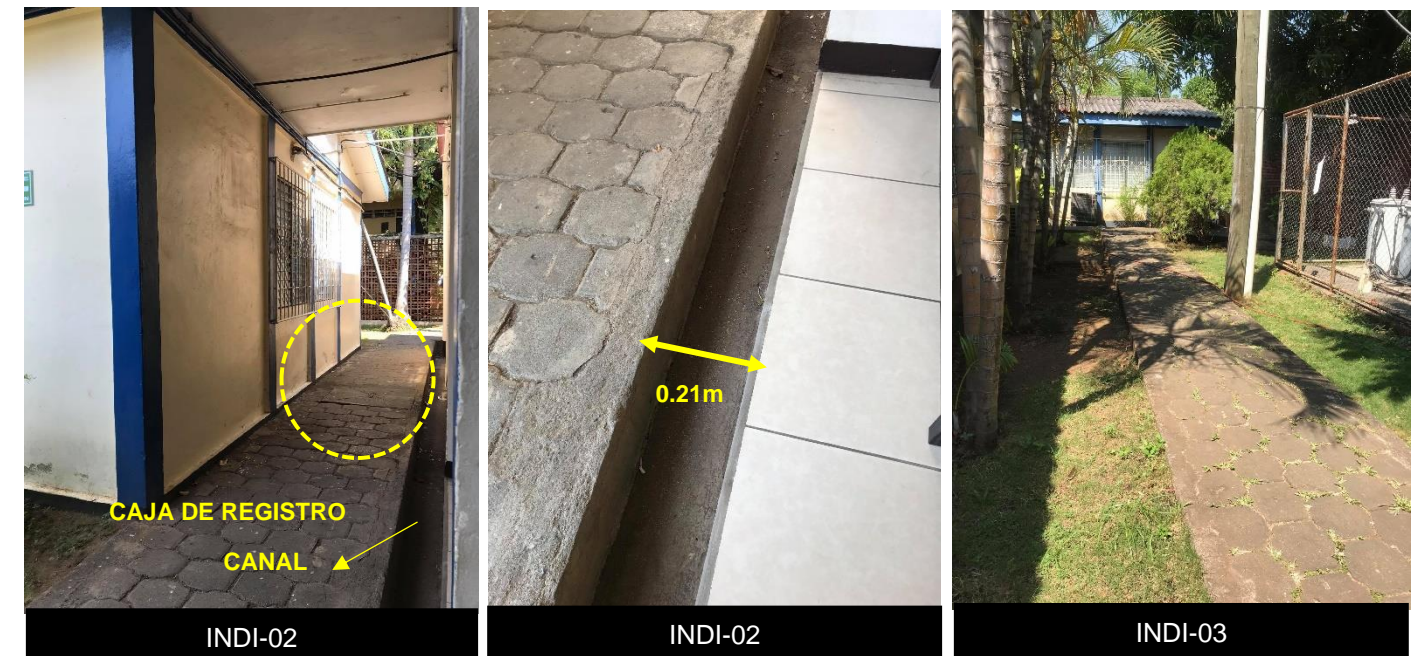
- Ausencia de elementos de señalización y protección en pasillos de información direccional INDI-01, INDI-02, INDI-03.
- Elementos de riesgo (caja de registro) en INDI-02.
- Al final el recorrido de INDI-01 en dirección al edificio de se encuentra un canal sin rejilla con un ancho de 0.21m, el cual es un elemento de riesgo para las personas que se movilizan en silla de rueda e impide el acceso a la edificación.

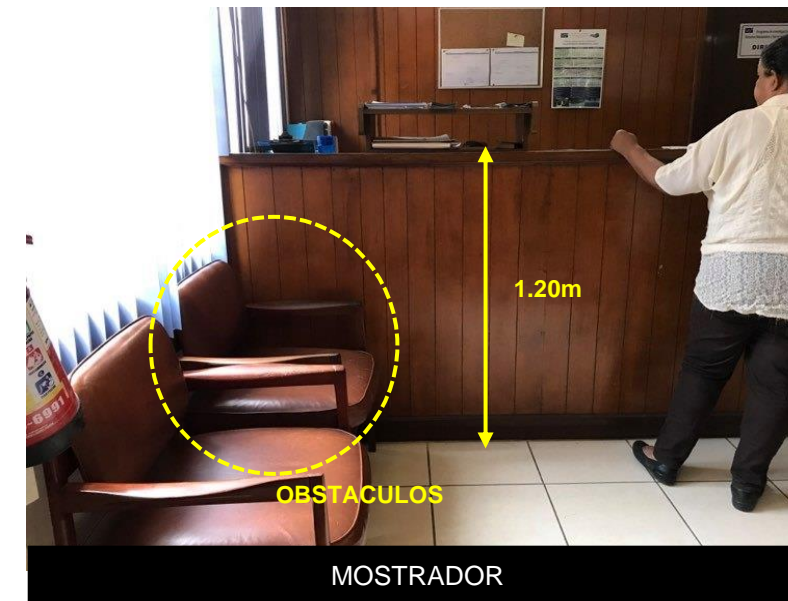
- El mostrador no cuenta con voladizo de 0.75m de ancho que demanda la NORMA TÉCNICA OBLIGATORIA NICARAGÜENSE DE ACCESIBILIDAD NTON 12 006-04.
- La altura del mostrador es de 1.20m mayor a los 0.80m y 0.75m para personas en silla de rueda.
- La esquina del mobiliario no dispone de contraste de color, para identificarlo con mayor facilidad.

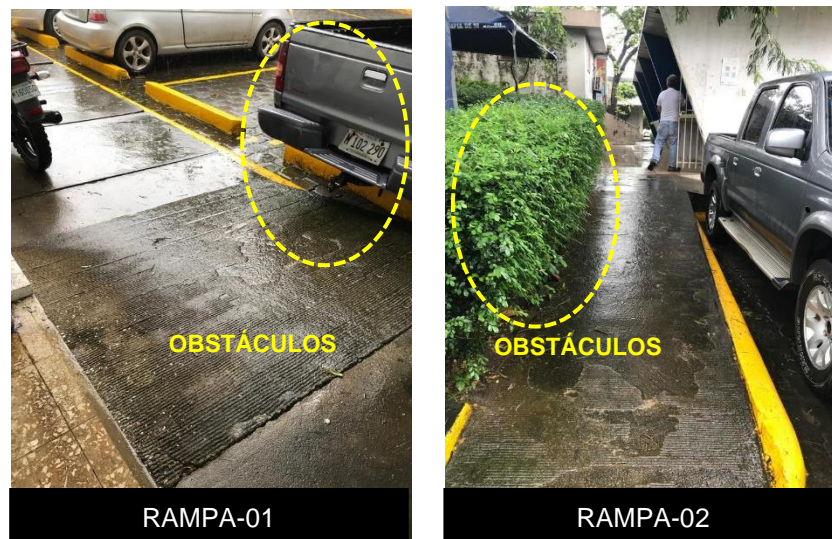
- La pendiente de la RAMPA-01 se excede del 10% en su plano inclinado longitudinal.
- Se observa desgaste de material en la superficie de las rampas.
- En ambas rampas se identifican obstáculos que impiden la libre y segura circulación.
- No cuentan con pasamanos que den seguridad al tránsito por ellas.
- No se observan elementos de señalización.
- No tienen cambios de textura en el piso que indiquen el cambio de nivel.

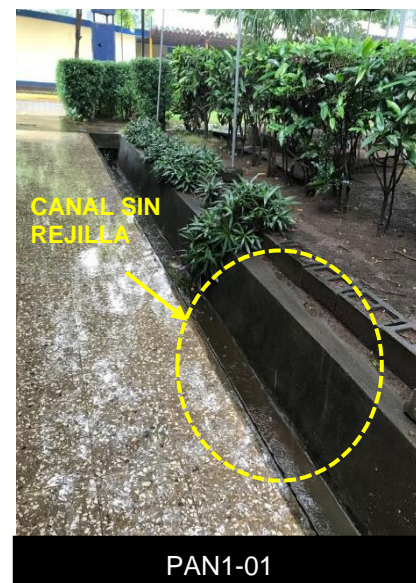
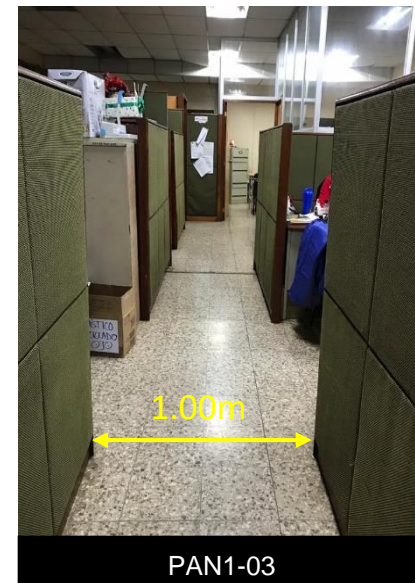
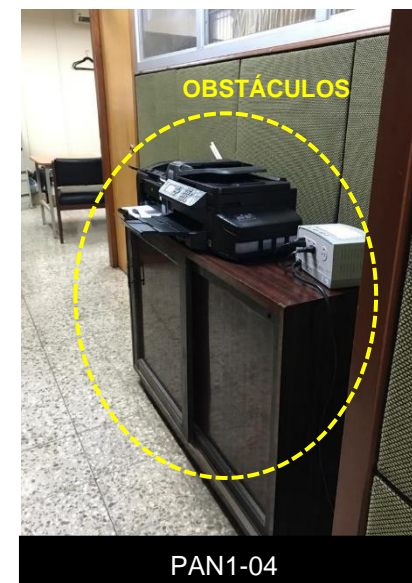
- Incumplimiento de los 2.10m mínimo de ancho libre, en pasillos diseñados para doble circulación (PAN1-01 y PAN1-02).
- Los pasillos PN1-03 y PN1-04 tiene un ancho libre menor a los 1.20m que solicita a norma en zonas administrativas.
- PAN1-02 tiene un cambio de nivel de 0.19m, mayor a los 0.02 que dicta la norma.
- Se identifica un canal sin rejilla al costado derecho del pasillo PN1-01, que implica un riesgo para personas en estado de discapacidad.
- Obstáculos en PAN1-02 (librero, fotocopiadora).
- No se observa textura antideslizante en su superficie.
- Ausencia de elementos de protección y señalización.

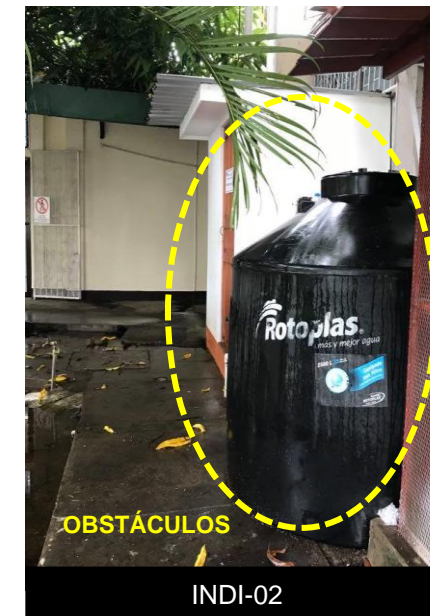
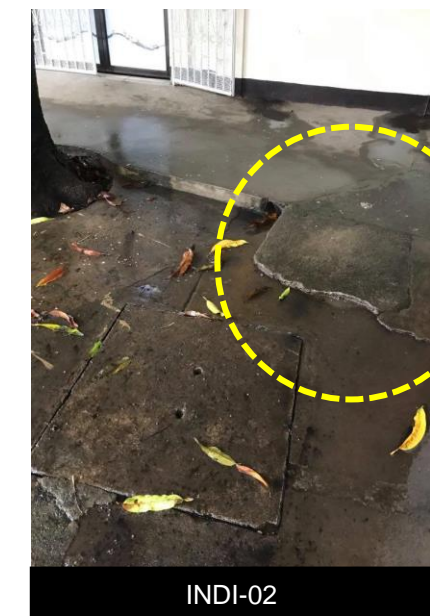
- No dispone de franjas guías.
- No se observa cambio de textura en su superficie.
- Ausencia de bordillo, esta ausencia representa también un elemento de riesgo, ya que el pasillo INDI-01 se ubica al lado del área de estacionamientos
- En INDI-02 se observa una pequeña rampa en mal estado, ya que se observa desgaste de material en la superficie.
- Se observa obstáculos en INDI-02 (tanque de agua) que invade el pasillo de circulación.

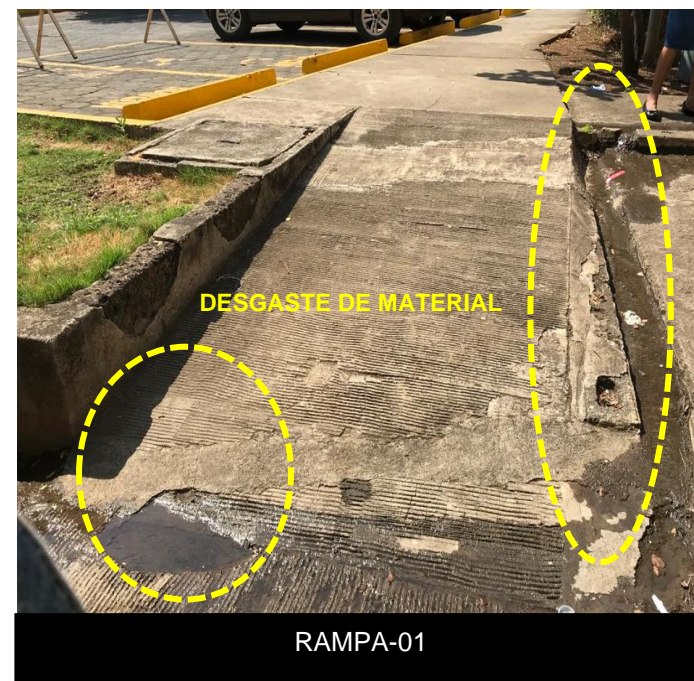
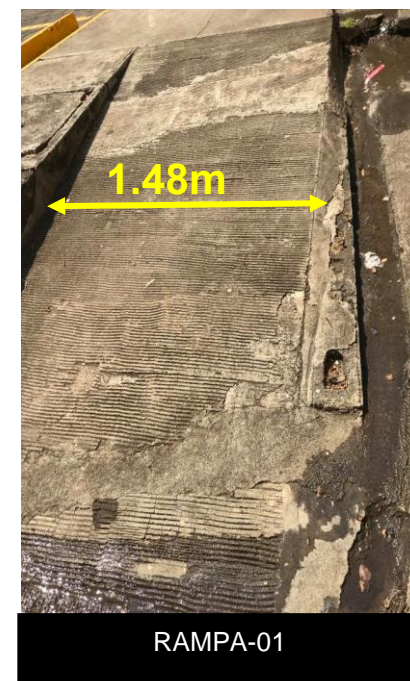
- No cumple el ancho mínimo de 1.50m que requiere la normativa.
- No cuenta con pasamanos que den seguridad al tránsito por ella.
- No se observan pavimentos de diferente textura y color al principio y final de la rampa.
- Ausencia de bordillo.
- La rampa no cuenta con ningún tipo de señalización ni con el símbolo internacional de accesibilidad.
- Se observa desgaste de material en la superficie.

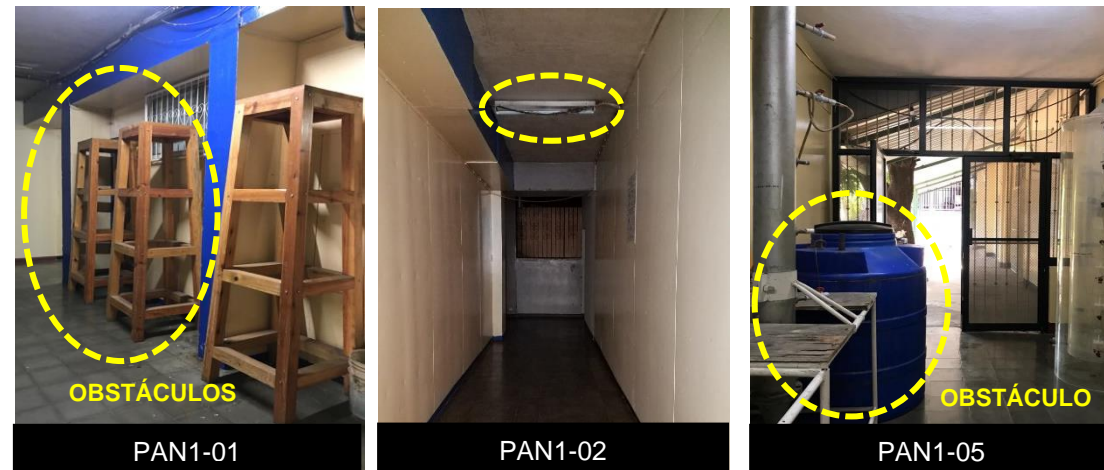
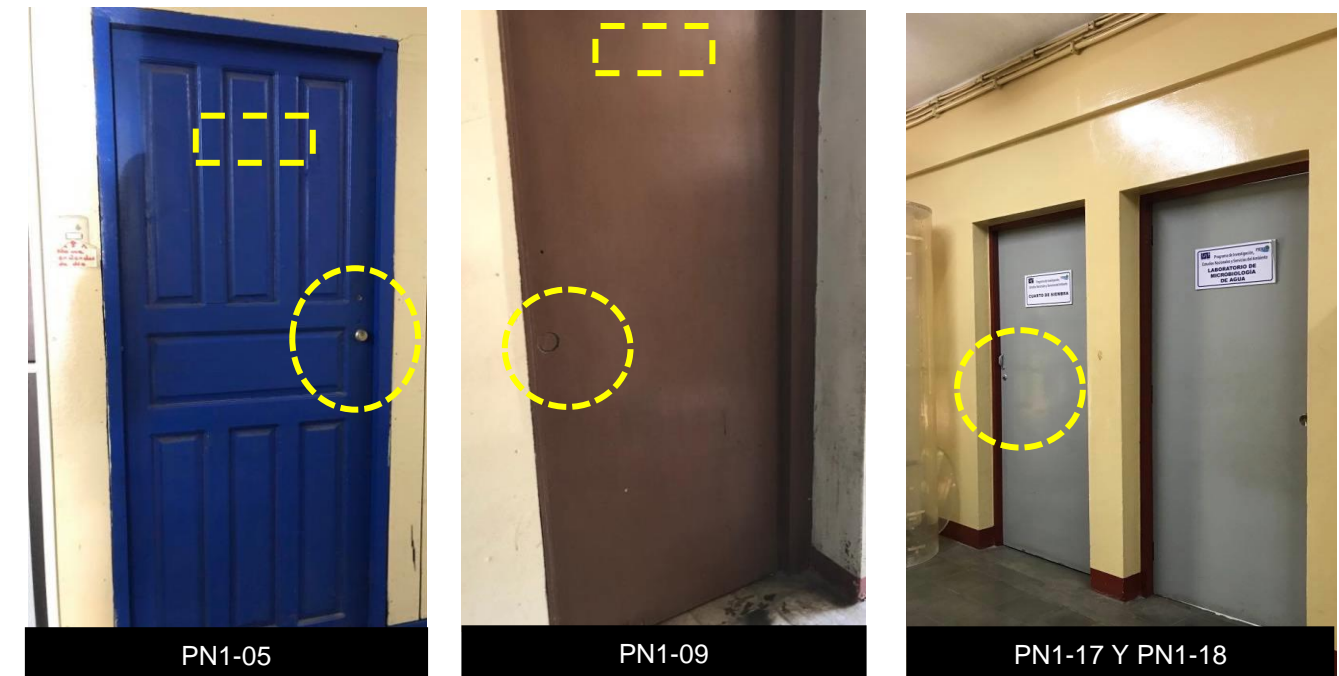
- Se identificaron y evaluaron 6 pasillos en el interior del edificio, todos diseñados para áreas de doble circulación, en los cuales se observaron las siguientes dificultades que evitan la accesibilidad completa para todos.
- Los pasillos PAN1-03 Y PAN1-04 no cuentan con las dimensiones mínimas (2.10m) que establece la norma.
- los pasillos PAN1-04 Y PAN1-05 no se encuentran libres al paso dificultando la libre locomoción para el usuario en general.
- No cuentan con buena iluminación natural y artificial (PAN1-01 Y PAN1-02)
- Ausencia de textura antideslizante en la superficie.
- No cuentan con elementos complementarios que ayudan a una circulación fluida, elementos como pasamanos, guías texturizadas y la correcta señalización.
