**UNIVERSIDAD NACIONAL DE INGENIERÍA**  
Recinto Universitario Simón Bolívar  
Facultad de Arquitectura

**Trabajo Monográfico para optar al Título de Arquitecto**

**“PROPUESTA DE ADAPTACIÓN Y MEJORAMIENTO EN LA INFRAESTRUCTURA  
DE LOS RECINTOS SIMÓN BOLÍVAR Y ALBERT EINSTEIN DE LA UNIVERSIDAD NACIONAL DE INGENIERÍA EN MATERIA  
DE ACCESIBILIDAD AL MEDIO FÍSICO”**

Managua, Nicaragua 25 de Mayo del 2021

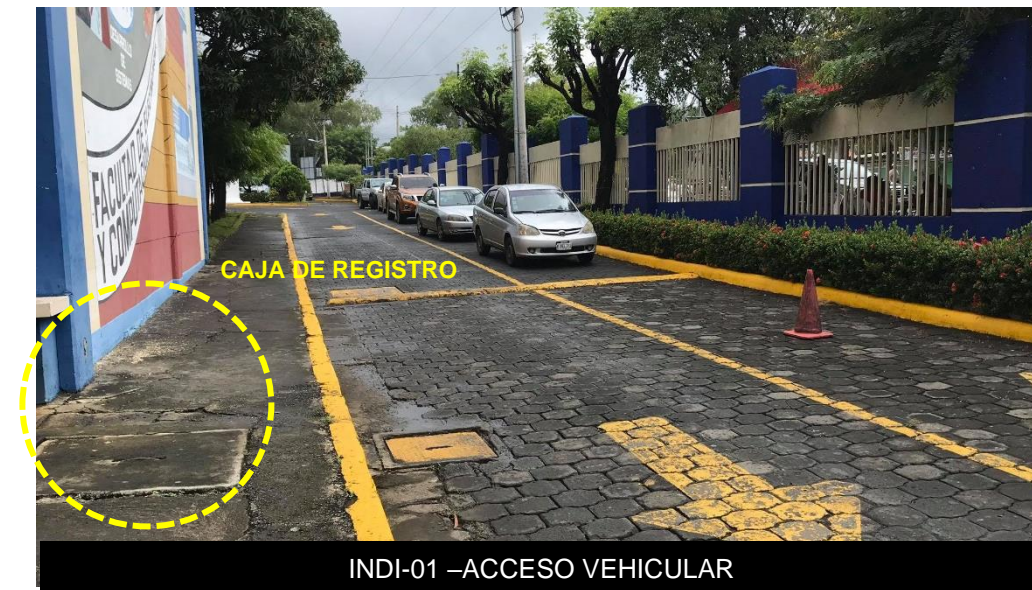
INDI-01 –ACCESO VEHICULAR

Se ha evaluado un solo pasillo direccional INDI-01, el cual se localiza frente a la fachada principal del edificio orientado en dirección Oeste, este ha reflejado las siguientes dificultades:

- El pasillo no dispone de franjas guías.
- No se observa cambio de textura en su superficie.
- Ausencia de bordillo, esta ausencia representa también un elemento de riesgo, ya que el pasillo se ubica al lado del acceso vehicular hacia el área de estacionamientos.

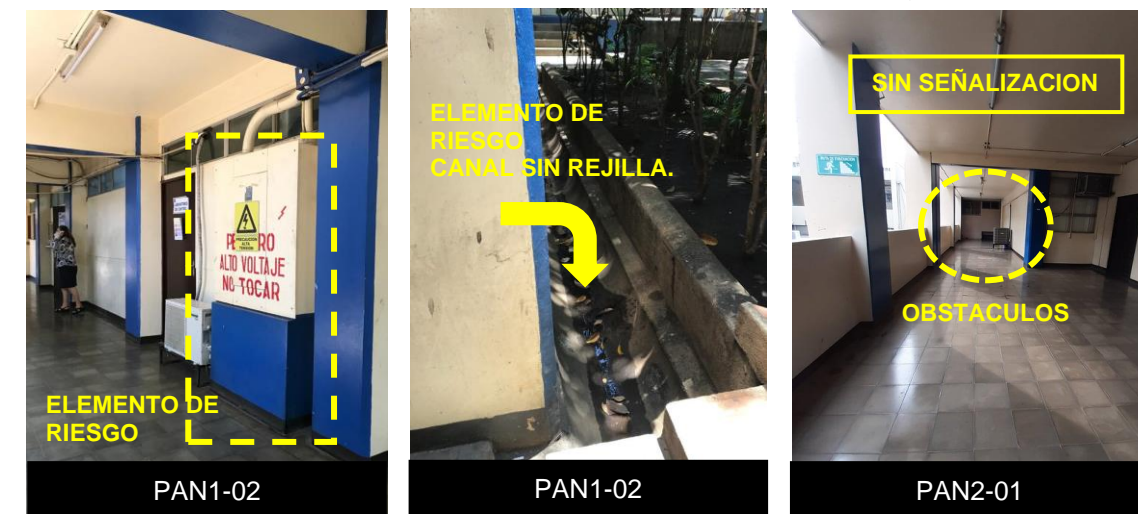
- PAN2-02 tiene un ancho libre de 1.70m menor a los 1.80m mínimo que solicita la Norma para pasillo diseñados para doble circulación.
- PAN1-02, PAN1-03, PAN2-01 Y PAN2-02 se han identificado obstáculos, como cajas de alta voltaje que a la vez representan un elemento de riesgo, basureros, unidad de exterior de aire acondicionado y murales que no cumplen con los 2.40m de altura libre de paso dificultando la libre locomoción.
- En PAN1-02 se localiza un canal de drenaje de 0.46m sin rejilla, lo cual representa un riesgo para personas en discapacidad físico-motora y visual.
- No se observa textura antideslizante en sus superficies.
- Ninguno de los pasillos cuenta con elementos de señalización que identifiquen la dirección se sus recorridos.

- Ausencia de elementos de protección, como pasamanos y guías texturiza

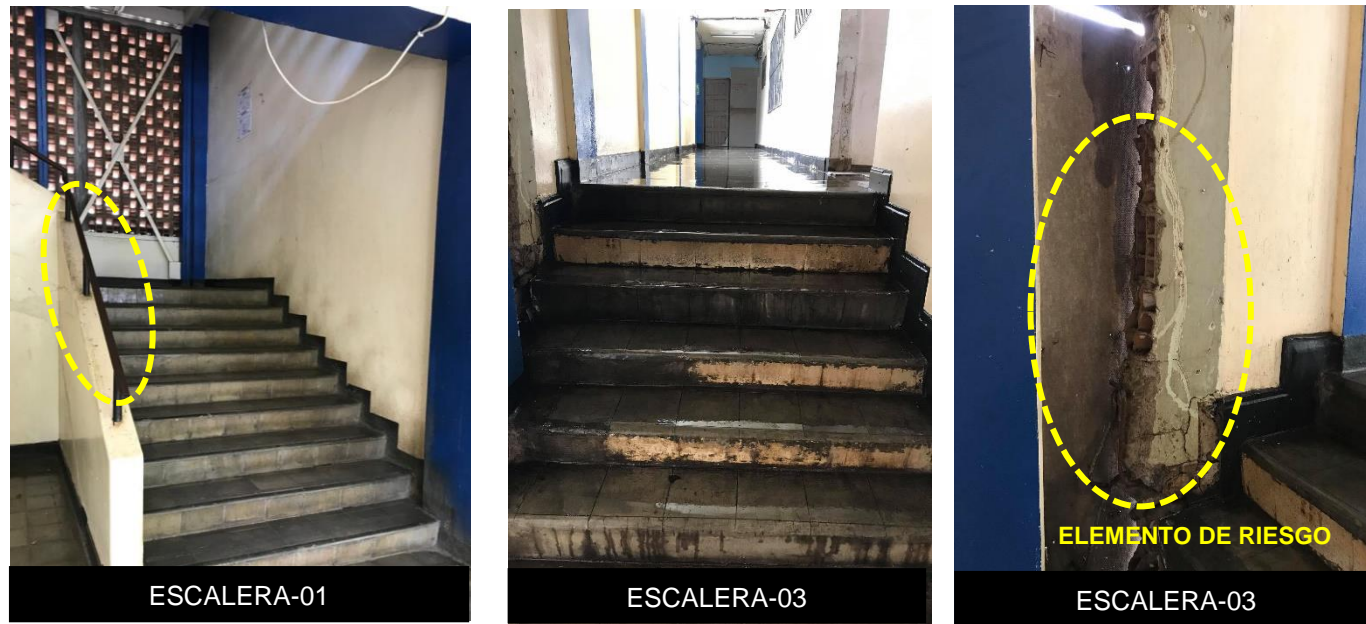
- Ausencia de cinta antideslizante en ESCALERA-02 y ESCALERAN2-01.
- Se observa desgaste de material en los bordes de la huella en ESCALERA-02.
- Se ha identificado elemento de riesgo en ESCALERAN2-01 ya que al costado izquierdo se observa un hueco o desprendimiento de material de la pared, además de encontrarse en mal estado.

- No se observa material antideslizante en ninguna de sus superficies.
- No disponen de elementos de señalización.
- Ausencia de cambio de textura y color en los bordes de cada huella.

<p><b>ESCALERAS</b></p>	<ul style="list-style-type: none"> <li>• Redimensionar el ancho de ESCALERA-01 cumpliendo con las dimensiones (1.80m) mínimo.</li> <li>• Reemplazar o modificar la altura de los pasamanos cumpliendo con los 0.90m máximo que solicita la norma, y colocar pasamano en ESCALERAN2-01.</li> <li>• Sustituir cinta antideslizante y colocar en escalera que lo requieran.</li> <li>• Hacer mantenimiento en las escaleras que lo necesiten.</li> </ul>

<ul style="list-style-type: none"> <li>• Ubicar cambios de textura y color en bordes de cada huella.</li> <li>• Colocar elementos de señalización.</li> <li>• Cambiar material a antideslizante.</li> <li>• Agregar rampa u elementos que faciliten el acceso de personas con problemas de movilidad al segundo nivel.</li> </ul>	
<p><b>ELEVADORES</b></p>	<p>Ante la afluencia de personas en el edificio y la conexión directa con los demás edificios, es primordial la implementación de ascensores que permitan el acceso a personas en estado de discapacidad hacia los segundos niveles. Este podría adaptarse en el área libre interna que funciona como un núcleo de comunicación entre los edificios. De no ser posible se puede optar plataformas salva escaleras.</p>

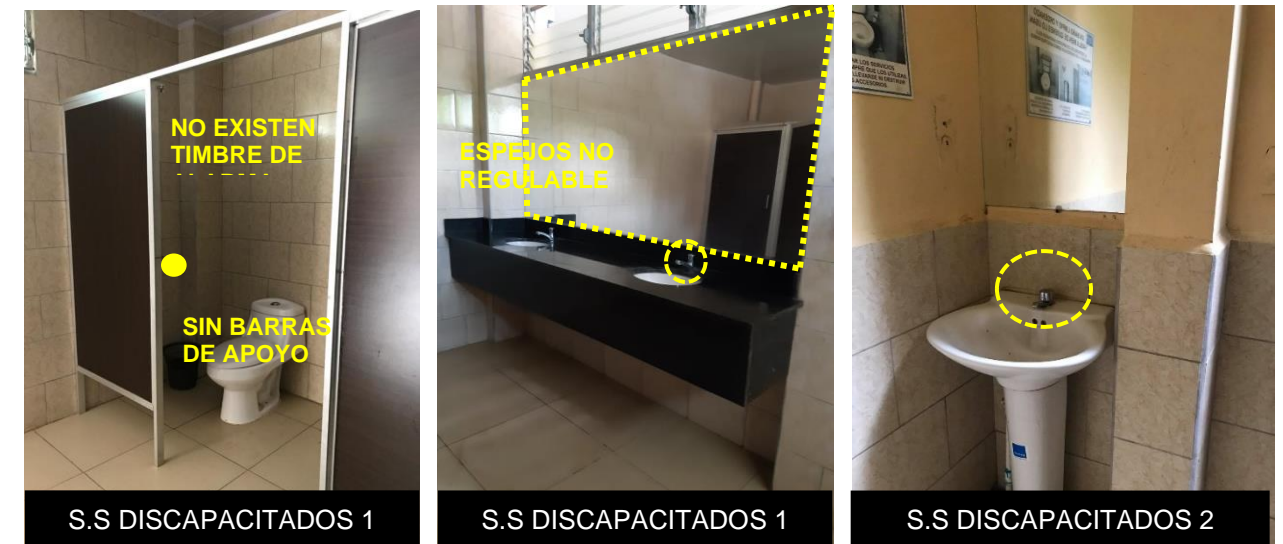
- La puerta de acceso a los servicios sanitarios tiene un cambio de nivel de 0.12m, mayor a los 0.02 permitidos por la Norma.
- Cubículo para discapacitados en S.S mujeres del primer y segundo nivel, no cumple con las dimensiones de 2.00m x 1.50m.
- Las dimensiones del cubículo del primer nivel 1.87m de largo por 1.17m de ancho, no permite giro de la silla de rueda.
- La puerta de los cubículos PN1-09 Y PN2-07, no se encuentra señalizada con el símbolo internacional de accesibilidad.
- No existe timbre de alarma para auxiliar a una persona en caso de accidente.
- No existen barras de apoyo a ambos lados del inodoro.

- Los lavamanos de los ss. no disponen del mecanismo de presión o palanca recomendado por la Normativa.
- La altura del lavamanos es de 0.90m, mayor a los 0.85m máximo que solicita la Norma.
- Se recomienda que el lavamanos sea sin pedestal.
- El espejo es fijo y no de tipo regulable como lo sugiere la Norma.

<p><b>SERVICIOS SANITARIOS</b></p>	<ul style="list-style-type: none"> <li>• Redimensionar cubículos para discapacitados de manera de contar con un espacio libre de 0.80m para hacer posible la transferencia lateral desde una silla de ruedas.</li> <li>• Se debe sustituir lavamanos en ss. discapacitados del primer nivel este debe ser preferiblemente de pedestal y cumplir con los 0.85m máximo de altura.</li> <li>• Redimensionar el ancho de la puerta de acceso al cubículo para discapacitados en segundo nivel y hacer mantenimiento.</li> <li>• Instalar accesorios de seguridad, en los cubículos, así como timbre de alarma.</li> <li>• Instalar barras auxiliares de apoyo a ambos lados de los inodoros.</li> <li>• Señalizar los cubículos sanitarios con el símbolo internacional de la discapacidad.</li> </ul>

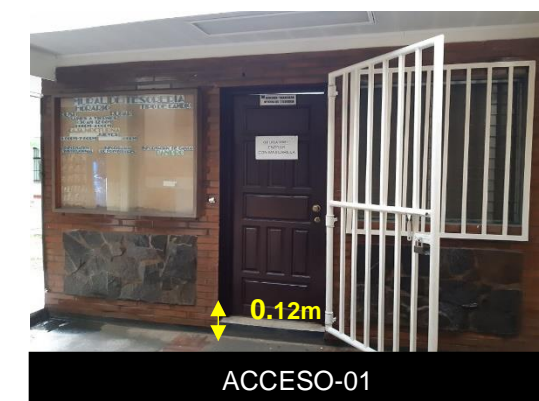
ACCESO-01

Se ubica en la fachada oeste de la edificación, y es de uso exclusivo para personal laboral entre las dificultades observadas se encuentran.

- La puerta de acceso no cumple con el ancho mínimo reglamentado por la Norma Técnica Obligatoria Nicaragüense de Accesibilidad NTON 12 006-04.
- La manija de la puerta no son las adecuadas para la fácil apertura. (La ideal es la manija tipo palanca o presión).
- No se observa cambios de textura en el piso del ingreso que ayude a orientar a las personas invidentes.
- El acceso no dispone de un sistema de información en Braille. Expresado físicamente en rótulos u otra forma de señalización (altorrelieves y pictogramas) que debería ser colocados a una altura de 1,40 m.

<b>VENTANILLAS</b>	<ul style="list-style-type: none"> <li>• Habilitar o modificar una ventanilla especial para personas con discapacidad.</li> </ul>	
<b>PUERTAS</b>	<ul style="list-style-type: none"> <li>• Señalizar la puerta para la legibilidad de todo público.</li> <li>• Redimensionar el ancho libre de la puerta.</li> <li>• Emplear en puertas elementos de protección como:</li> <li>• Topes y/o retenedores.</li> </ul>

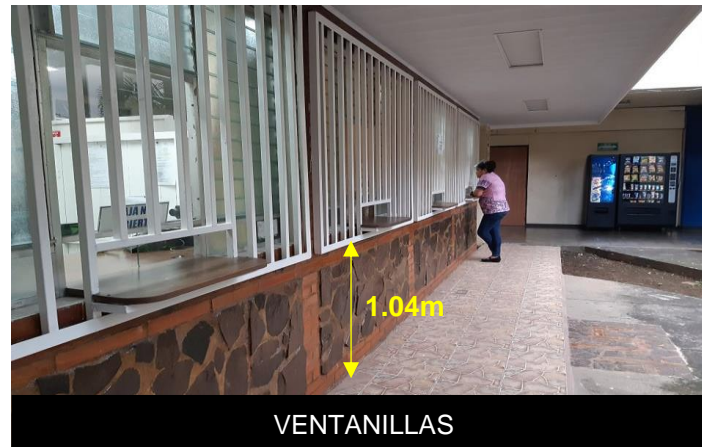
Se han valorado cuatro ventanillas donde se realizan gestiones de pago. Tienen una profundidad de 0.15 m y 1.04m de alto superior al 0.90 m (máximo) sugerido por la **NORMA TÉCNICA OBLIGATORIA NICARAGÜENSE DE ACCESIBILIDAD NTON 12 006-04** esto la hace inaccesible para personas en silla de ruedas, tampoco cuenta con sistema braille, ni elementos de señalización.

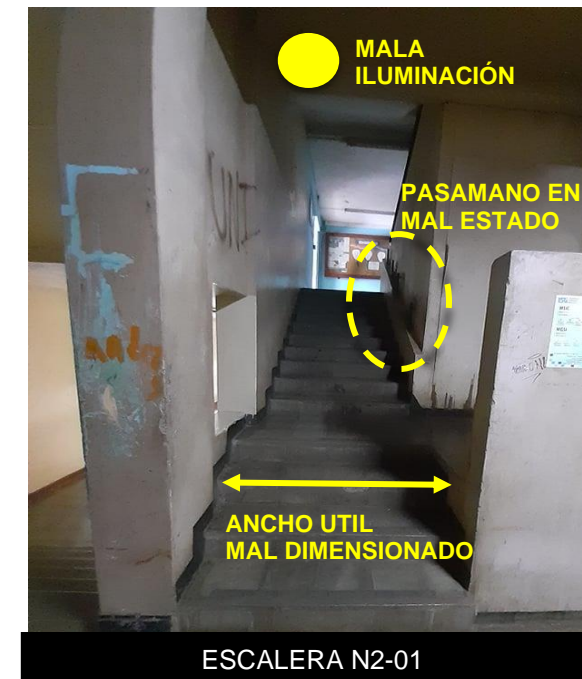
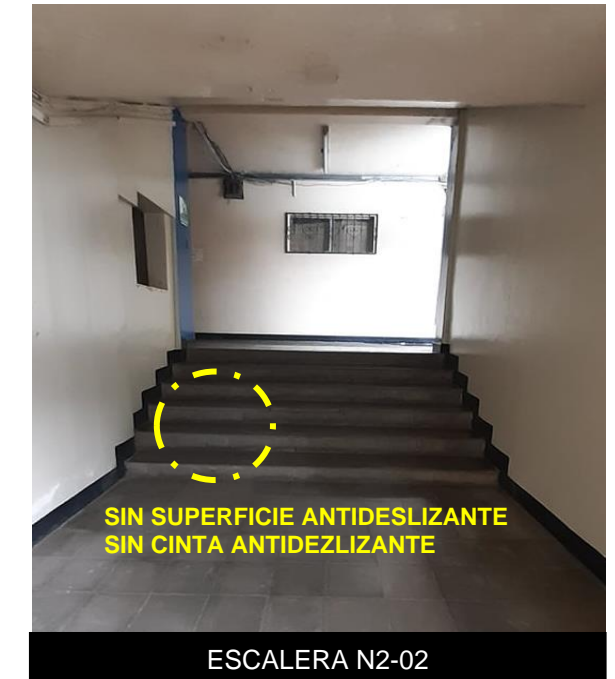
- La cinta antideslizante de ESCALERA N2-01 se encuentra desgastada al caso de ser casi imperceptible.
- ESCALERA N2-01 tiene un ancho útil menor a los 1.80m mínimo que solicita a la norma al ubicarse en zona de alta concentración de personas.

- El pasamano de ESCALERA N2-02 se encuentran en mal estado.
- No existe cambio de color y textura en los bordes de cada huella.
- No existe elementos de señalización en ninguna de las escaleras para saber hacia dónde dirigen.

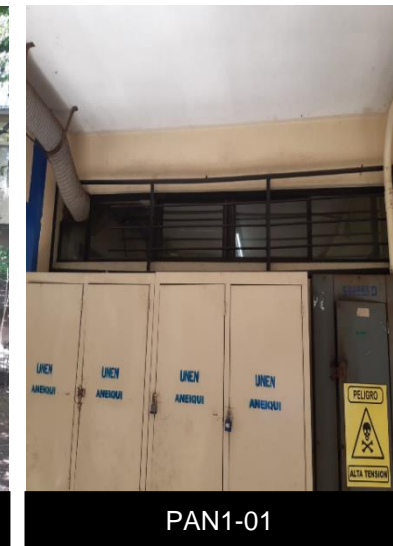
PAN1-02

- Incumplimiento de 2.40m de altura libre de obstáculos en los pasillos PAN1-01, PAN1-02, ya que se observan murales a una altura de 0.82m desde el nivel de piso y unidad exterior de aire acondicionado a 1.75m, además de elementos de riesgo como cajas de alto voltaje.
- Obstáculos en el pasillo PAN2-02. En ellos se encuentran, puertas en estado de deterioro que implican un riesgo tanto para personas que se movilizan en silla de rueda, y personas con deficiencia visual.
- Elemento de riesgo en PAN1-01, al ubicarse al costado derecho del pasillo, un canal de 0.46m de ancho sin elemento de protección como rejillas.
- Ninguno de los pasillos cumple con textura antideslizante en sus superficies.
- No se observa Cambio de textura o contraste en ninguno de los pasillos.
- Ausencia de elementos de señalización.

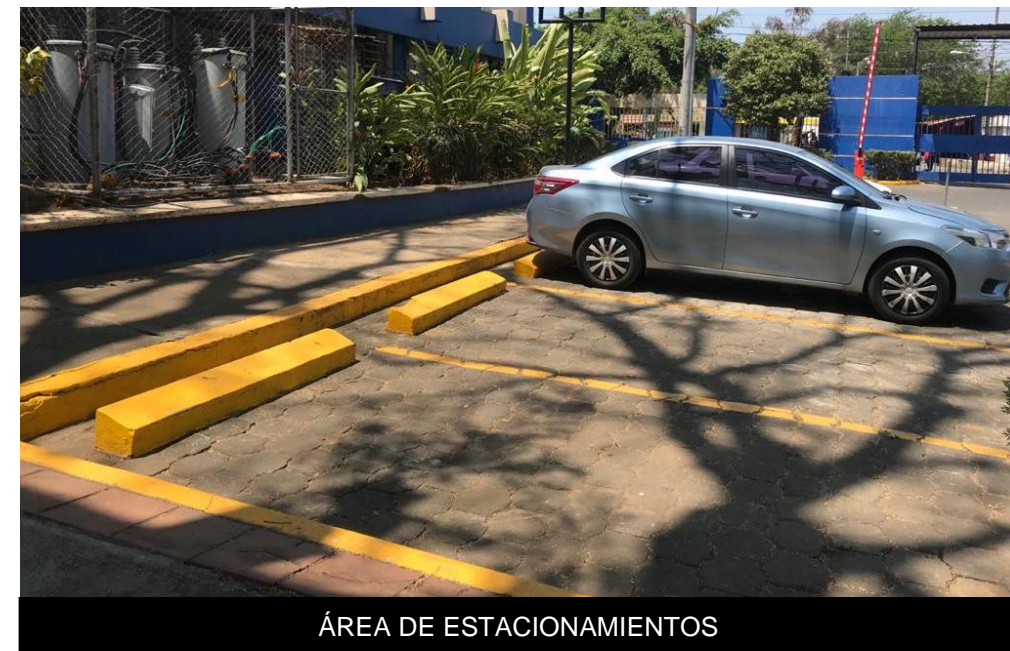
ÁREA DE ESTACIONAMIENTOS

Cerca de la fachada principal del edificio se ubica una pequeña área para estacionamiento con capacidad para 7 vehículos, sin embargo, no cuenta con cubículos para personas en estado de discapacidad, además de no disponer de elementos de protección y señalización.

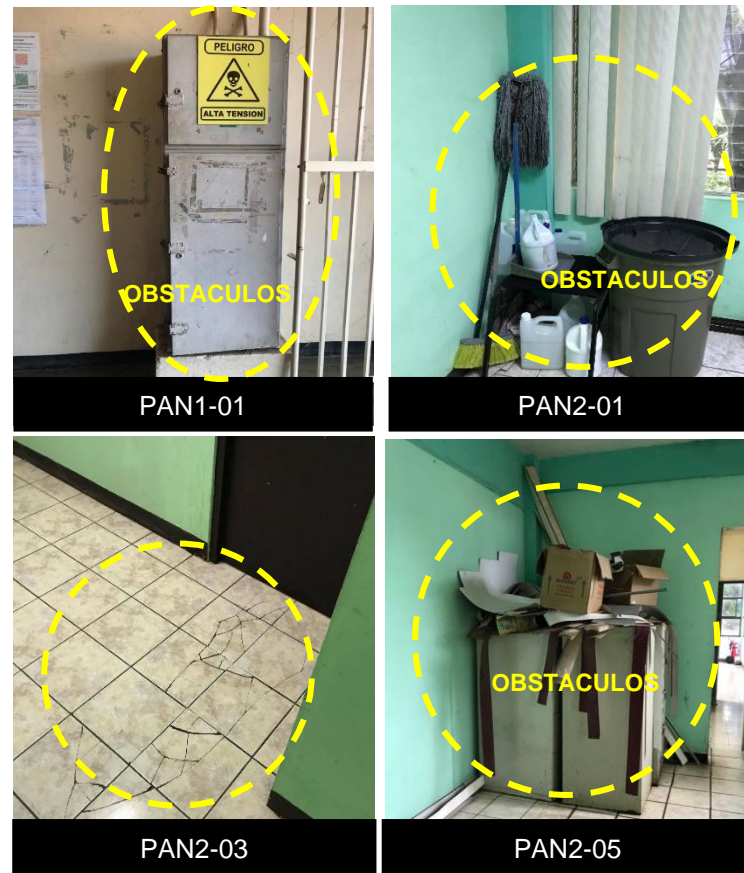
- Obstáculos en los pasillos PN1-01 (elementos adosados a la pared, Registro de asistencia y cajas breaker que aparte de ser un peligro por su alto voltaje, son un peligro por la imposibilidad de ser detectados mediante ayudas técnicas) PN2-01 Y PAN2-05 (restos de vidrios de persianas, basureros, archiveros, cajas).
- Mal dimensionamiento en pasillos PN1-02, PN1-03, PN1-04, PN1-08, PN2-02, PN2-03, PN2-04 al no cumplir con las dimensiones que establece la norma, en dependencia al diseño (zonas administrativas y doble circulación).
- No se observa textura antideslizante en sus superficies.
- Ninguno de los pasillos cuenta con elementos de señalización que identifiquen la dirección de sus recorridos.

- Ausencia de elementos de protección, como pasamanos y guías texturiza.

<p><b>PASILLOS</b></p>	<ul style="list-style-type: none"> <li>• Redimensionar el ancho de los pasillos, que estén incumpliendo con las dimensiones que establece la norma según su función (zonas administrativas y doble circulación).</li> <li>• Eliminar obstáculos de los pasillos PAN1-01, PAN2-01 Y PAN2-05 ya sea reubicándolos en espacios donde no afectan la libre locomoción.</li> <li>• Hacer mantenimiento en pasillo PAN2-03 para corregir el agrietamiento.</li> <li>• Colocar cinta o algún elemento antideslizante como cintas.</li> <li>• Poner franjas guías.</li> <li>• Colocar elementos de señalización.</li> </ul>			<p>en la instalación. Ver propuesta en tabla de recomendación del edificio laboratorio eléctrico electrónica.</p>	
<p><b>ESCALERAS</b></p>	<ul style="list-style-type: none"> <li>• Colocar cinta antideslizante en todos los escalones.</li> <li>• Hacer mantenimiento en las escaleras que lo necesiten.</li> <li>• Ubicar cambios de textura y color en bordes de cada huella</li> <li>• Poner pasamanos.</li> <li>• Agregar rampa u elementos que faciliten el acceso de personas con problemas de movilidad a los cambios de nivel.</li> </ul>		<p><b>PUERTAS</b></p>	<ul style="list-style-type: none"> <li>• Redimensionar el ancho libre de las puertas que no cumplen con los 0.90m establecidos por la normativa.</li> <li>• Reemplazar manijas que sean las adecuadas para la fácil apertura, estas deben ser de tipo presión o palanca.</li> <li>• Colocar cambios de textura en el piso de 1.20m de ancho por todo el largo de la puerta antes de llegar.</li> <li>• Hacer mantenimiento en las puertas que lo requieran.</li> <li>• Señalizar las puertas para la legibilidad de todo público.</li> <li>• Emplear en puertas elementos de protección como:</li> <li>• Topes y/o retenedores.</li> </ul>

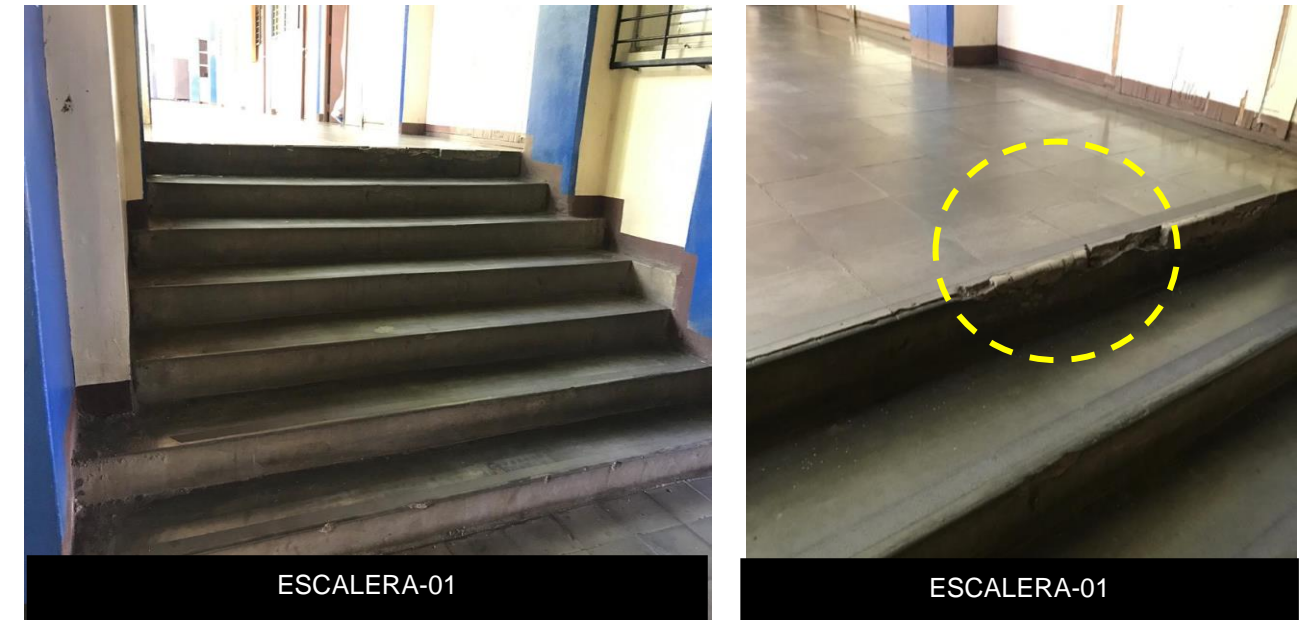
- Las tres escaleras ubicadas en el edificio tienen un ancho útil mayor a 1.80m mínimo que solicita la Norma técnica obligatoria nicaragüense de accesibilidad NTON 12 006-04 y se encuentran ubicadas en zonas de alto tráfico de personas por lo cual estas deberían de contar con pasamano al centro y a ambos lados del tramo de la escalera al tener un ancho mayor a 1.50m como lo solicita la Norma.
- Ninguna de las escaleras cuenta con elementos de señalización y protección.
- No se observa cambio de textura y color en la intersección de la huella y contrahuella en ninguna de las tres escaleras ubicadas en las instalaciones.
- ESCALERAS-01 Y ESCALERA-02 no se encuentran en buen estado, debido que se observa desprendimiento de material en el bordillo del suelo.

- La cinta antideslizante de Escalera -01 se encuentra desgastado al grado de ser casi imperceptible.
- ESCALERA-02 Y ESCALERAN2-01 no disponen de material antideslizante en su superficie.

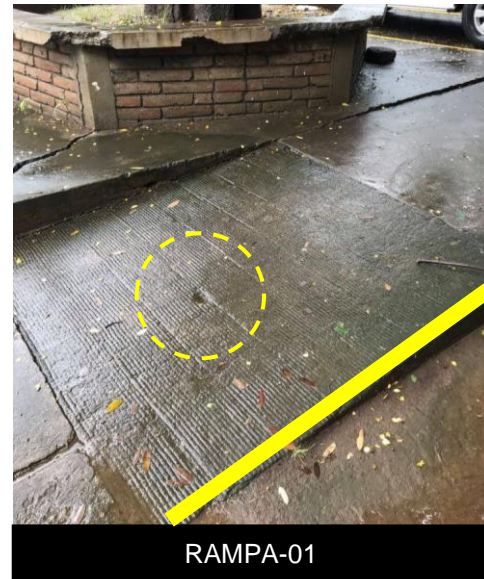
RAMPA-01

- Se observa desgaste de material en la superficie en RAMPA-01.
- No cuentan con pasamanos que den seguridad al tránsito por ellas.
- No se observan elementos de señalización.
- No tienen cambios de textura en el piso que indiquen el cambio de nivel.

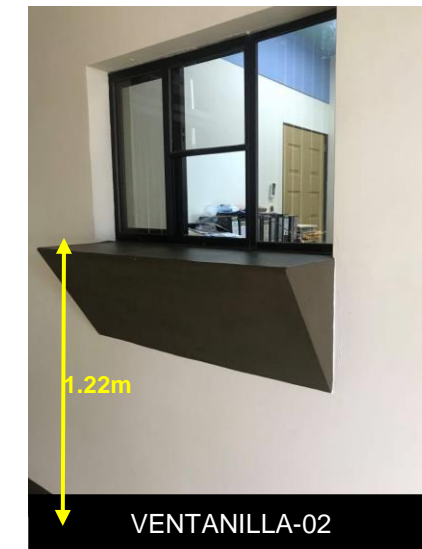
VENTANILLA-02

- Las ventanillas de información tienen una altura mayor a los 0.80m máximo que solicita la norma para personas discapacitadas.
- VENTANILLA-01 tiene un segmento de 0.36m.
- Es poco accesible a personas con deficiencias físico motora.
- Ausencia de elementos de señalización.

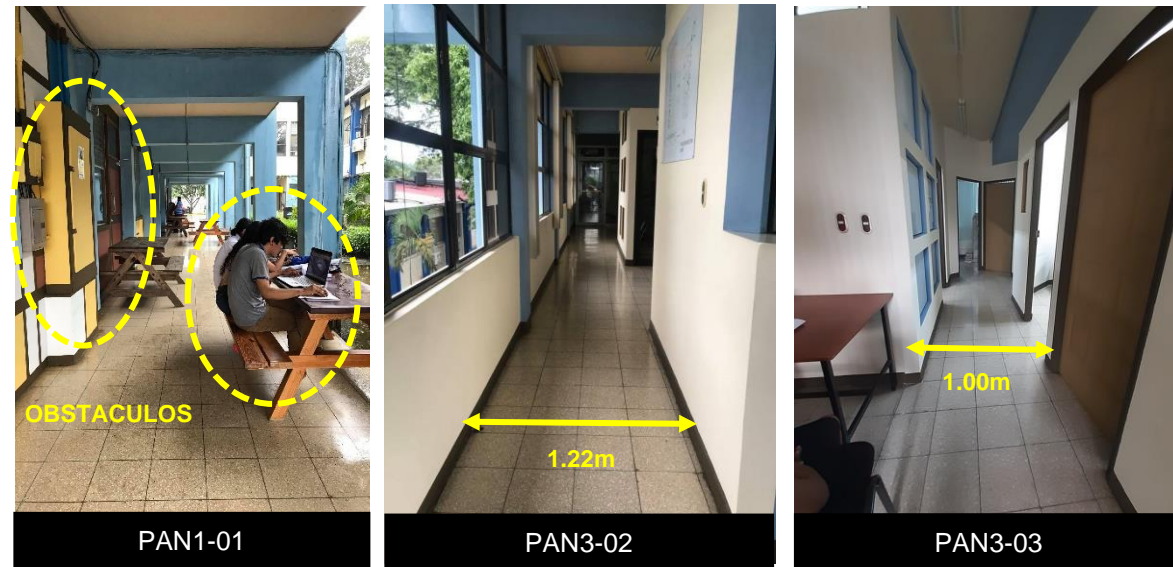
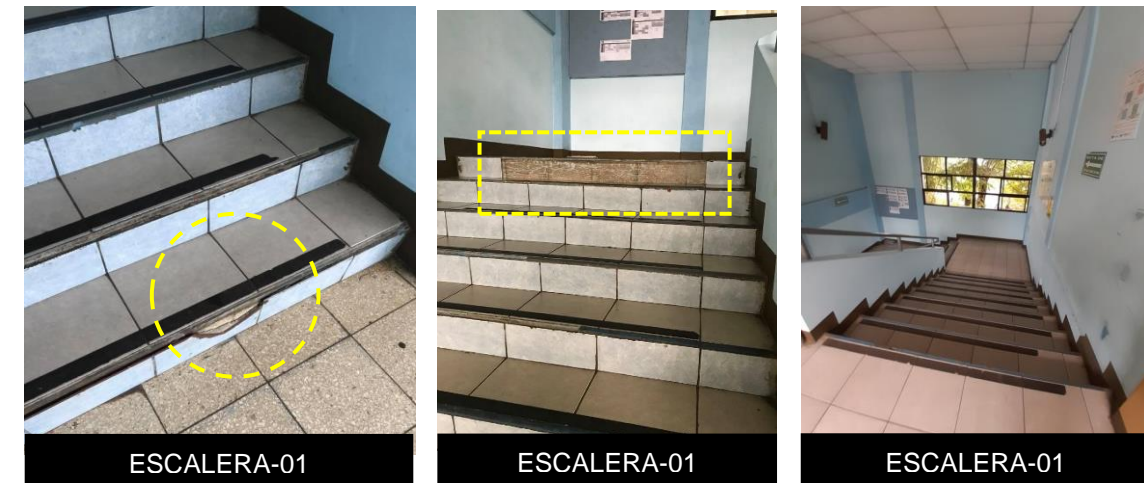
- Los pasillos PAN1-02, PAN2-02, PAN3-02 Y PAN3-03 no cumplen con las dimensiones establecidas por la normativa, debido a que tienen un ancho menor a los 2.10m que esta requiere.
- Se observan obstáculos en PAN1-01(mesas y sillas) PAN2-01(cesto de basura) Y PAN3-01 ya que en él se observan cestos de basura y artículos de limpieza, dificultando la libre locomoción

- No disponen de elementos complementarios, elementos como pasamanos, guías texturizadas y la correcta señalización vendrían a cambiar la realidad inaccesible en la que se encuentran los pasillos de los edificios.
- No cuenta con textura antideslizante en la superficie.

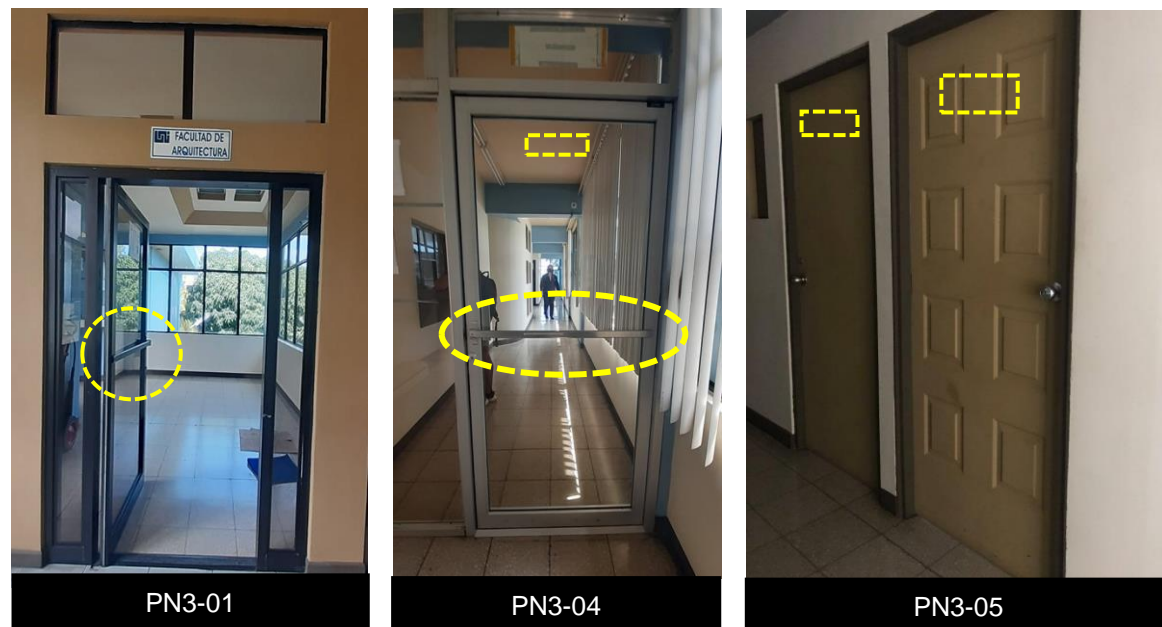
- Incumplimiento de 0.90m de ancho mínimo que establece la normativa en las puertas (PN1-07, PN2-05 – PN2-07 Y PN3-01 – PN3-09).
- Las puertas PN2-05, PN3-01 y PN3-04 son de vidrio transparente por lo que deberían de disponer de un elemento contrastante a una altura de acuerdo con la función del edificio, para facilitar la percepción, del cual no disponen.

- Al estar ubicadas en un lugar de mucha afluencia, las puertas de vidrio deben tener un zócalo protector, de 0,40 m de altura mínima, el cual ninguna tiene.
- Algunas de las manijas de las puertas no son las recomendadas por la normativa ya que estas deben ser de presión o palanca.
- Muchas de ellas no cuentan con marcos contratantes que ayuden a su identificación.
- La mayoría de las puertas no cuenta con señalización y de tenerla estas no se encontraban a alturas prudentes para la lectura de cualquier persona.
- En ninguna ocasión se encontró algún tipo de señalización con lenguaje braille reflejando una exclusión de personas invidentes.

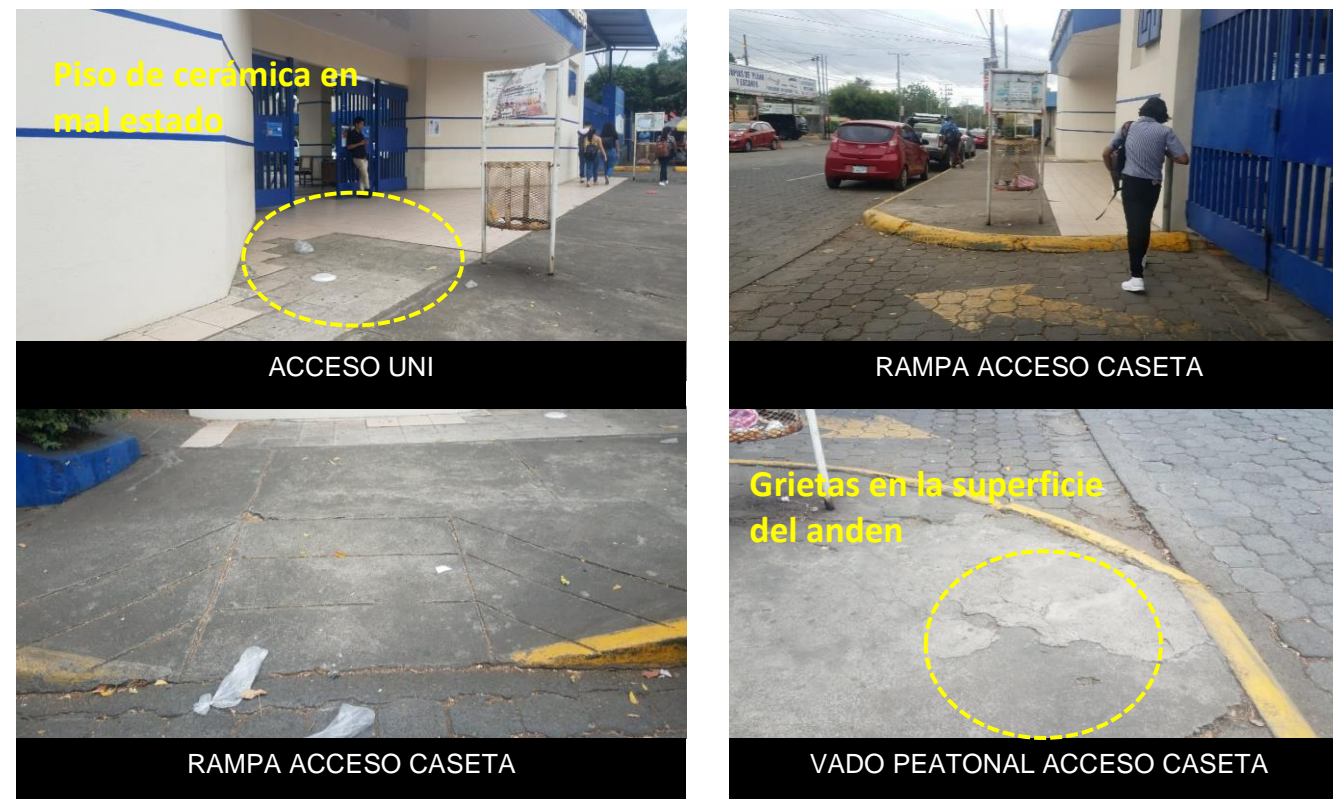
De manera general se pudo apreciar la falta de mobiliario para el personal que registra las entradas a los usuarios, de igual forma no cuenta con información como mapa o planta arquitectónica, que guíe o facilite el recorrido de los visitantes en sus instalaciones, es evidente también la ausencia de escritura braille, y los cruces peatonales no están señalizados. Otros conflictos importantes que se encontraron durante la recopilación de datos fueron en:

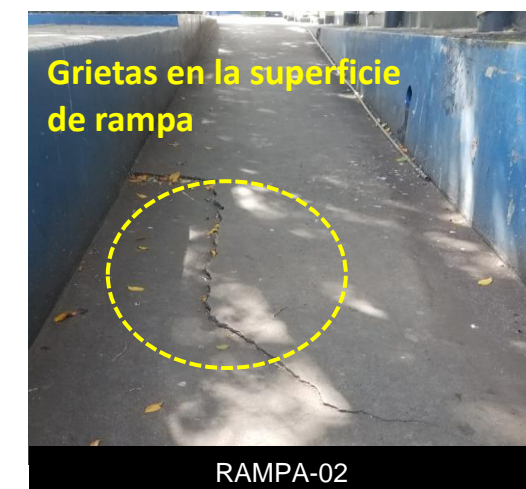
RAMPA-02

- Rampa-01 y Rampa-02 no tienen pasamanos.
- Sin señalización.
- Carente de bordillos.
- No hay cambio de textura
- Sin elementos de protección.
- Mal dimensionamiento.
- Tiene una caja de registro en el centro lo que lo convierte en un (Elementos de riesgo.)
- Rampa -01 agrietada.
- Mal dimensionamiento de la pendiente en Rampa-02.

<b>RAMPAS</b>	<ul style="list-style-type: none"> <li>• Hacer mantenimiento en Rampa-02 para tratar fisuras y desgaste de material en la superficie.</li> <li>• Señalizar las rampas de manera que contraste con color y textura.</li> <li>• Franja guía para personas no videntes.</li> <li>• colocar un cambio de textura al inicio de cada rampa para indicar cambio de nivel.</li> <li>• Colocar pasamanos</li> </ul>	 
<b>ACCESOS</b>	<ul style="list-style-type: none"> <li>• Señalización de ingresos.</li> <li>• Placa metálica al costado con braille indicando el ingreso.</li> </ul>	
<b>VENTANILLAS</b>	<ul style="list-style-type: none"> <li>• Habilitar o modificar una ventanilla especial para personas con discapacidad, que cumpla con los criterios de diseño que establezca la norma.</li> </ul>

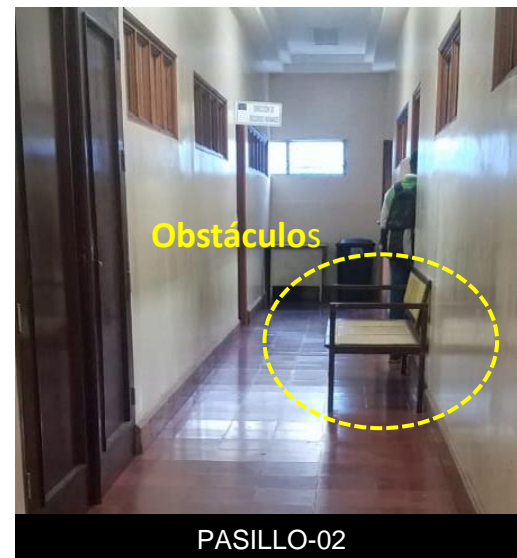
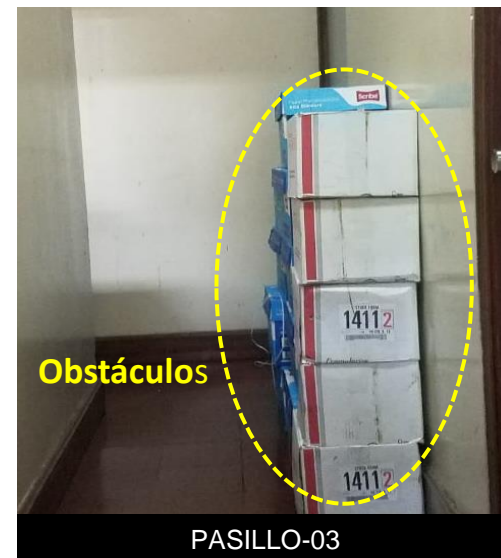
- Incumplimiento del ancho en pasillo PA-01, PA-03, PA-04, PA-05.
- Obstáculos en pasillos PA-01, PA-04, PA-05.
- Textura de piso inadecuada.
- Sin elementos de señalización.
- Iluminación artificial en mal estado en pasillos PA-03, PA-04, PA-05.

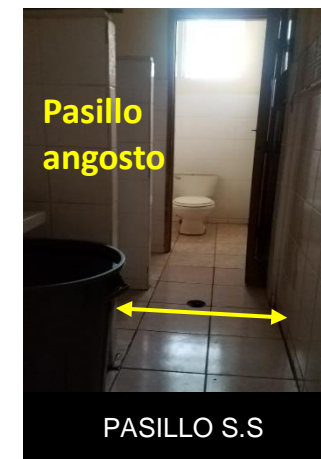
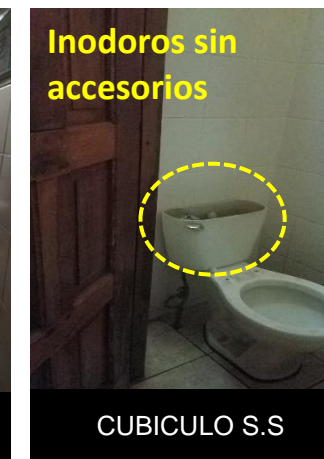
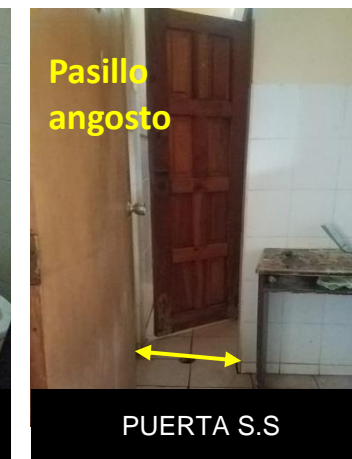
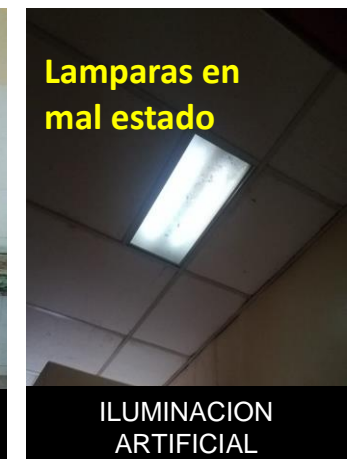
Tomando en cuenta lo que dice la **NORMA TÉCNICA OBLIGATORIA NICARAGÜENSE DE ACCESIBILIDAD NTON 12 006-04**. Se constata que los servicios sanitarios de este edificio están mal dimensionados y uso limitando, puesto que una persona en silla de ruedas, con muletas o algún otro tipo de discapacidad no pueda acceder a los cubículos. Además de ser un servicio sanitario se notó que sirve también de bodega.

El abatimiento de las puertas no se puede completar por el reducido espacio de circulación de 0.60 m cuando este debería con un ancho mínimo de 1.50 m. otros aspectos importantes:

- El cubículo del servicio sanitario no cumple con el radio de giro.
- Puertas de servicio sanitario de 0.88 cm a 0.67 cm.
- Sin ventilación.
- Piso de cerámica sin textura antideslizante.
- Lavamanos a una altura más de 0.60.
- No tiene buena iluminación artificial.
- Inodoros sin accesorios.
- No existe señalización.
- Pasillos de 0.58 m.

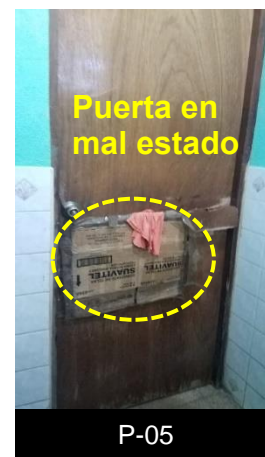
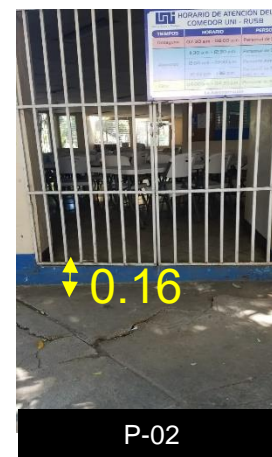
- Las puertas P-05 y P-06 no cumplen con la medida mínima de (0.90 centímetros) establecida por la **NORMA TÉCNICA OBLIGATORIA NICARAGÜENSE DE ACCESIBILIDAD NTON 12 006-04**.
- La puerta P-05 se encuentra en mal estado.

<p><b>SERVICIO SANITARIOS</b></p>	<ul style="list-style-type: none"><li>• Incluir una batería sanitaria para personas con discapacidad.</li><li>• Corregir medidas de los servicios sanitarios conforme a la NTON.</li></ul>	 
<p><b>PUERTAS</b></p>	<ul style="list-style-type: none"><li>• Corregir medidas de puerta P-05.</li></ul>

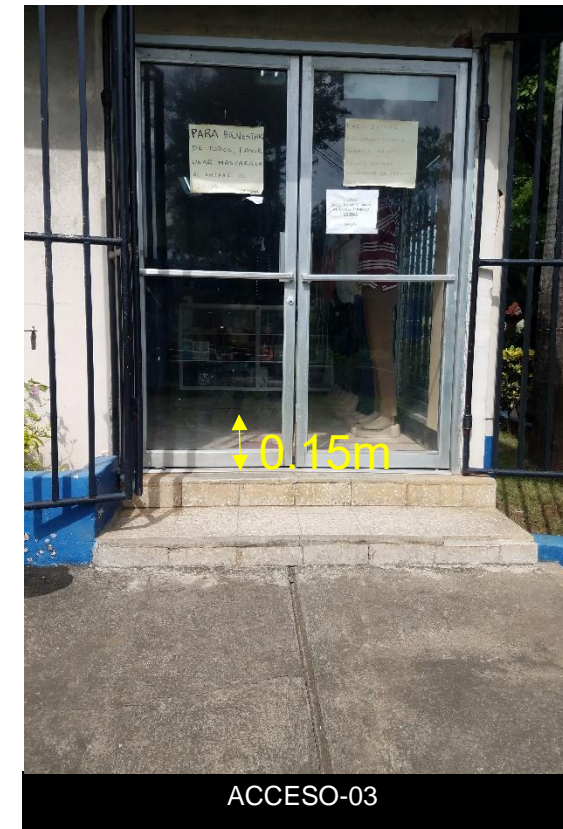
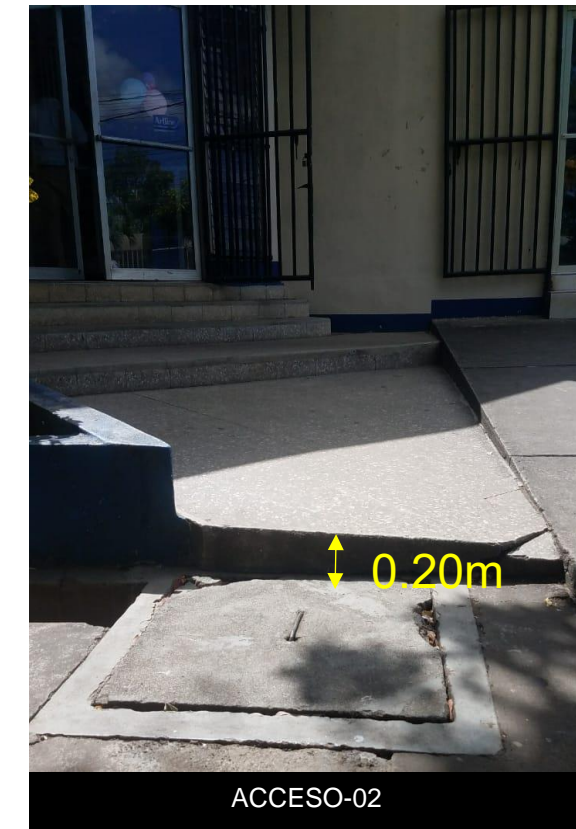
El Acceso-02 consta de tres gradas estas tienen ausencia de

- Pasamanos dobles.
- Cinta antideslizante.
- Franjas guías.
- Elemento de señalización.
- Cerámica no adecuada para la entrada al módulo de comisariato ya que este puede tener tendencia a acaparar capas de moho.
- Mal dimensionamiento de huella.

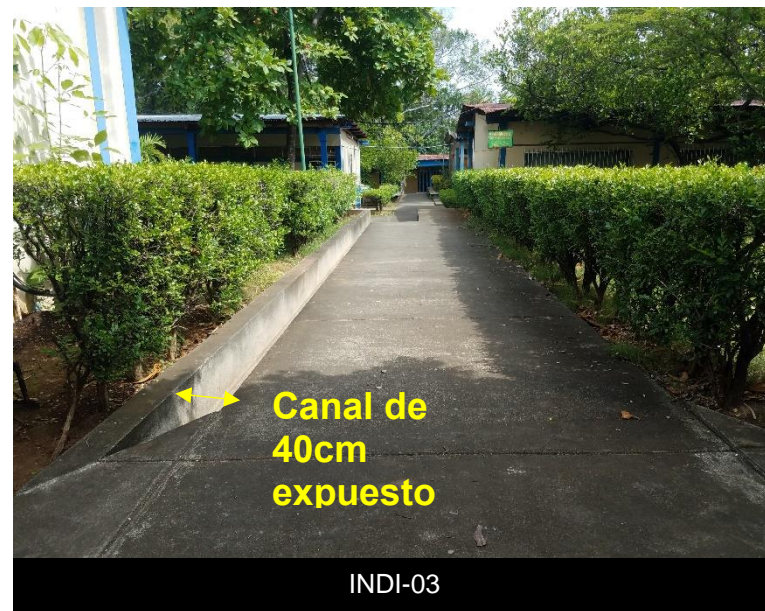
Este edificio cuenta con dos informaciones direccional se valoró y si cumplen con las medidas de la norma que es de un metro como mínimo ambos recorridos se encuentran en estado normal lo que sí se pudo ver es que carecen de franjas guías y bordillos y no presentan pavimento con textura haciendo difícil de reconocer para personas no videntes y a su lado izquierdo se encuentra un canal expuesto de cuarenta centímetros.

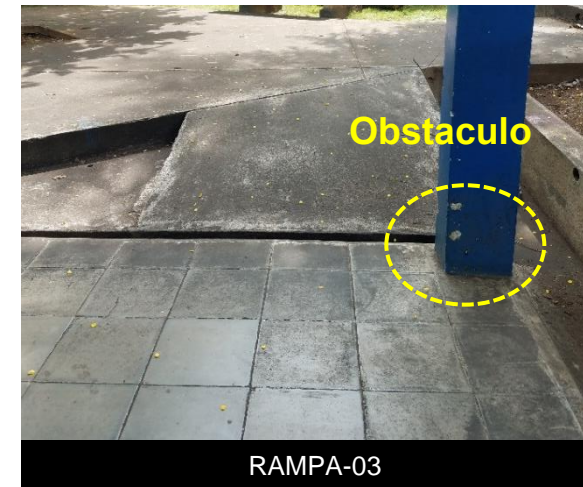
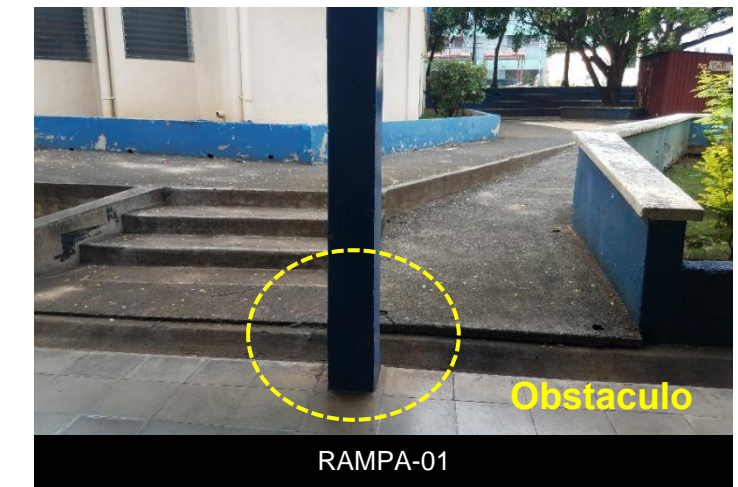
el edificio cuenta con dos rampas la RAMPA-02 tienen un mal dimensionamientos ambas rampas carecen de elementos de señalización textura color y accesorios como pasamanos la RAMPA-03 se encuentra en mal estado, la RAMPA-03 tiene una columna que interfiere con su espacio de entrada al acceso del edificio.

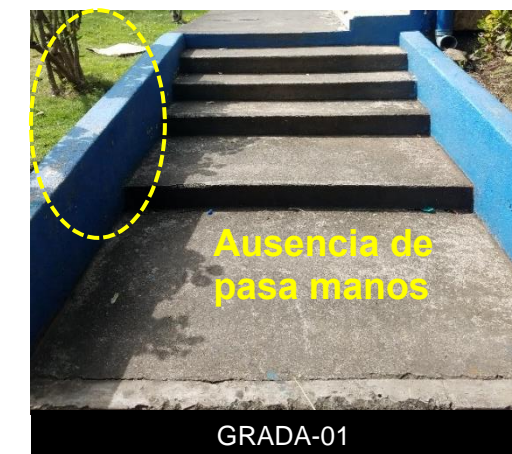
Las tres gradas localizadas en la entrada del edificio se valoraron y solamente la GRADA-01 no cumple con la normativa además que se notó la falta de elementos como:

- Color.
- Textura antideslizante.
- cintas antideslizantes.
- Elementos de señalización.
- Pasamanos.

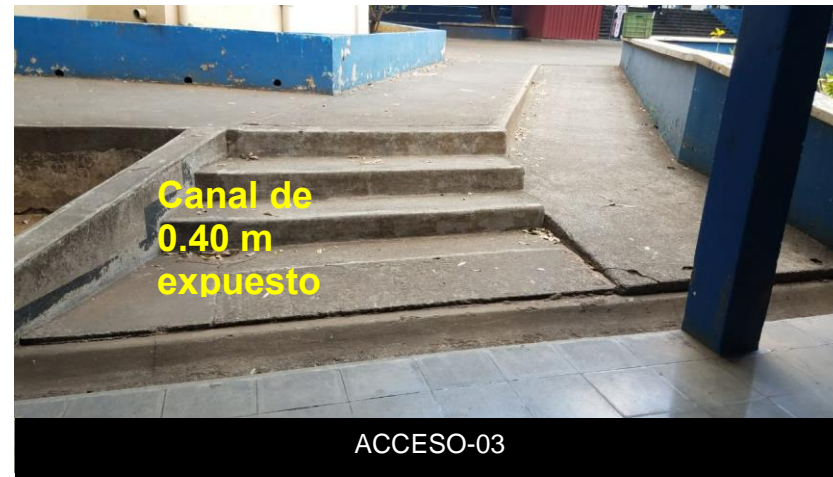
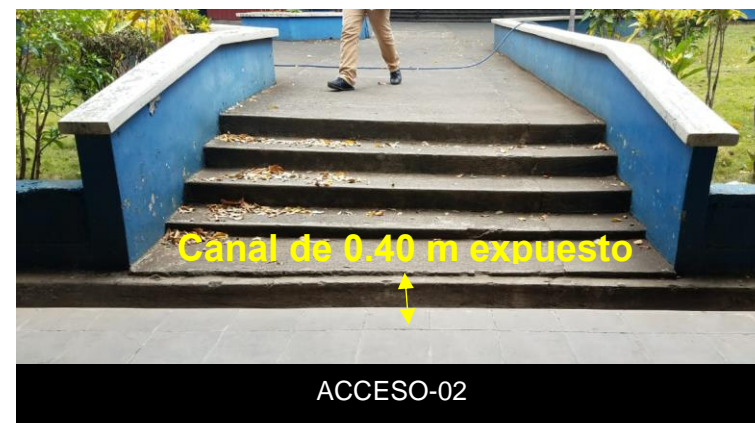
El edificio actualmente tiene tres accesos estos conectados con gradas y rampas en primera instancia se observó que las gradas y rampas se ve obstruida por un canal el cual mide cuarenta centímetros dificultando a las personas en estado de discapacidad que puedan hacer uso de esto igualmente a las personas que laboran en el edificio.

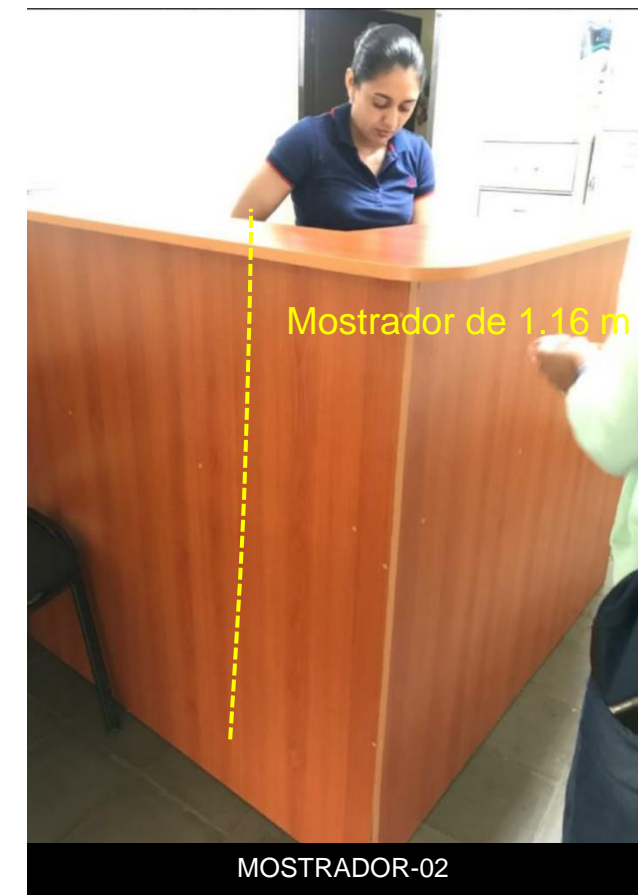
Los mostradores que se encuentran en el edificio, se logró percibir que estos cuatro mostradores no cumplen con la **NORMA TÉCNICA OBLIGATORIA NICARAGÜENSE DE ACCESIBILIDAD NTON 12 006-04**. Ya que la normativa expone que los mostradores o barra de servicio debería estar a una altura de ochenta centímetros con un voladizo aproximado de setenta y cinco centímetros y con posible adaptación para personas con movilidad reducida los resultados obtenidos de la valoración de los mostradores es que la altura incumple con la sugerida por la norma ya que esta tiene una altura de un metro con diez y seis centímetros sobrepasando lo establecido por la norma y con un ancho de treinta centímetros todos los cuatros mostradores poseen medidas similares obteniendo resultados comunes.

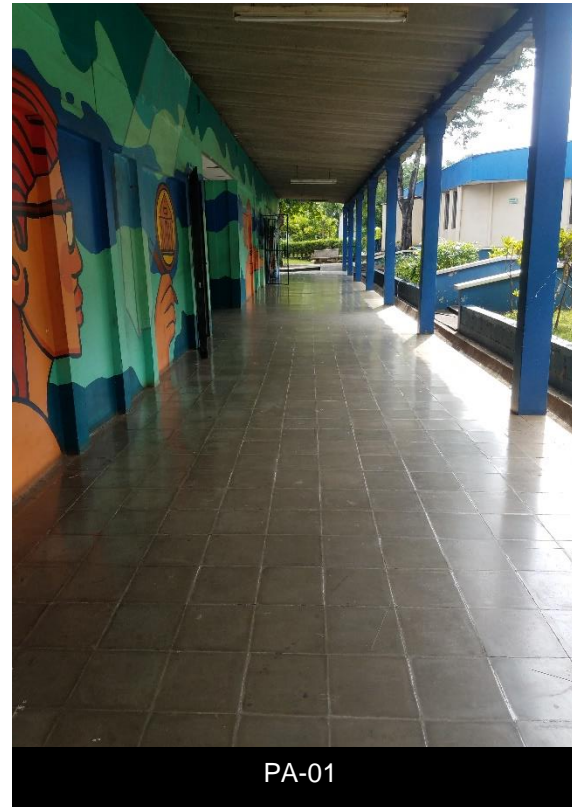
Los dos pasillos cumplen con el dimensionamiento que surge de la **NORMA TÉCNICA OBLIGATORIA NICARAGÜENSE DE ACCESIBILIDAD NTON 12 006-04**, lo que sí se pudo observar es su piso no es de cerámica antideslizante y el PA-01 tiene un elemento de riesgo.

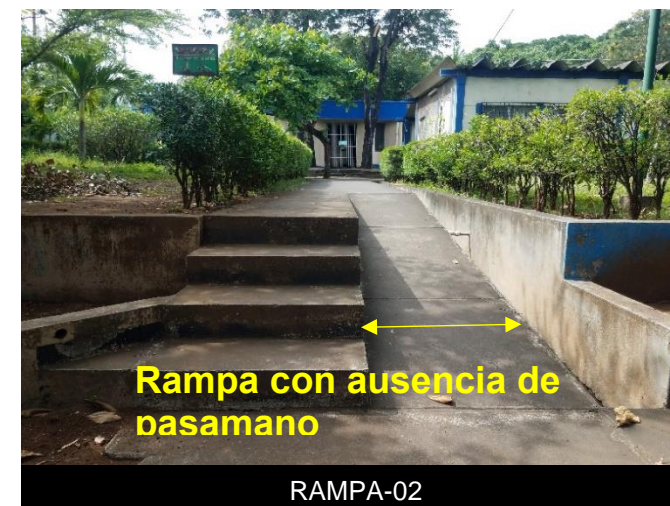
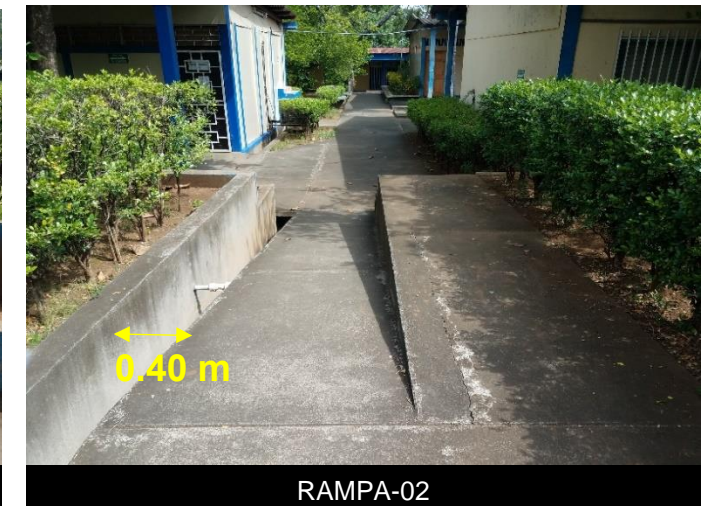
Las rampas que conectan al edificio con las demás instalaciones de la universidad, se observó la carencia de recursos para facilitar el desplazamiento del personal, visitantes, estudiantes y demás usuarios del recinto ya que considerando las recomendaciones de la **NORMA TÉCNICA OBLIGATORIA NICARAGÜENSE DE ACCESIBILIDAD NTON 12 006-04**. Se observó la falta de:

- Pasamano.
- Textura en RAMPA-01 y RAMPA-02.
- Señalización.
- Iluminación artificial en RAMPA-01.
- Contraste en ambas rampas.
- Corrección de longitud en RAMPA-01
- Corrección en ancho RAMPA-02.

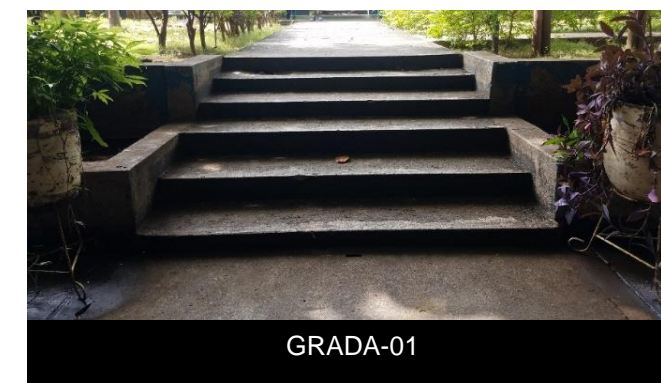
Las dos gradas que se valoraron conforme a la **NORMA TÉCNICA OBLIGATORIA NICARAGÜENSE DE ACCESIBILIDAD NTON 12 006-04**. se tomó en cuenta la falta de accesorios que garantizan la seguridad de los que visitante y estudiantes del recinto entre estos se encuentran:

- Pasamano.
- Señalización.
- Mal dimensionamiento en GRADA-02.
- GRADA-02 tiene un elemento de riesgo.

<b>GRADA</b>	<ul style="list-style-type: none"> <li>• Señalizar con color y textura.</li> <li>• Ubicar cinta antideslizante.</li> <li>• Ubicar pasamanos.</li> <li>• Corregir dimensionamiento en GRADA-02.</li> </ul>	
<b>RECEPCION</b>	<ul style="list-style-type: none"> <li>• Ubicar área de recepción.</li> <li>• Ubicar espacio para silla de rueda en AE-01 Y AE-02.</li> </ul>	
<b>MOSTRADOR</b>	<ul style="list-style-type: none"> <li>• Implementar mostrador para personas con discapacidad.</li> </ul>	
<b>PASILLO</b>	<ul style="list-style-type: none"> <li>• Colocar cinta o algún elemento antideslizante.</li> <li>• Poner franjas guías.</li> <li>• Quitar elemento de riesgo en PA-02.</li> </ul>
