**UNIVERSIDAD NACIONAL DE INGENIERÍA**  
Recinto Universitario Simón Bolívar  
Facultad de Arquitectura

**Trabajo Monográfico para optar al Título de Arquitecto**

**“PROPUESTA DE ADAPTACIÓN Y MEJORAMIENTO EN LA INFRAESTRUCTURA  
DE LOS RECINTOS SIMÓN BOLÍVAR Y ALBERT EINSTEIN DE LA UNIVERSIDAD NACIONAL DE INGENIERÍA EN MATERIA  
DE ACCESIBILIDAD AL MEDIO FÍSICO”**

Managua, Nicaragua 25 de Mayo del 2021

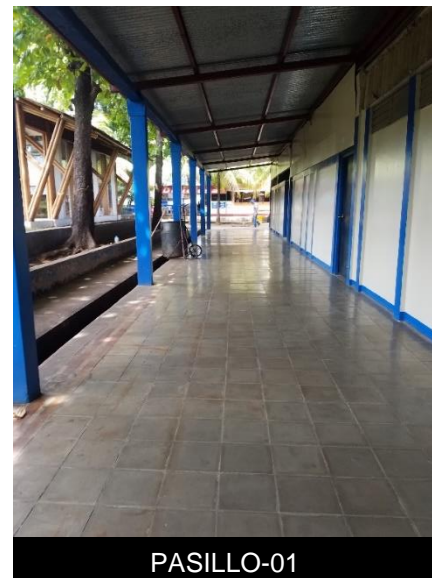
PASILLO-01

El pabellón FARQ posee dos pasillos el PA-01 con medidas de tres metros con treinta centímetros y el PA-02 con tres metro y ochenta y cuatro centímetros ambos sin piso antideslizante elementos de señalización sin iluminación artificial ausencia de contraste.

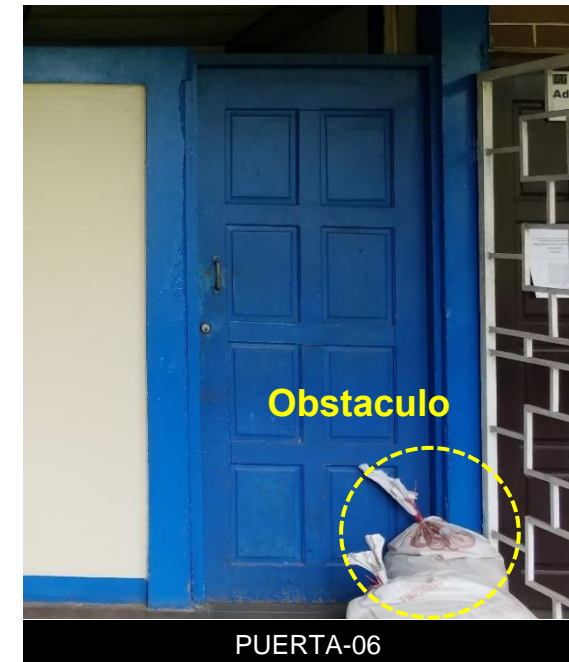
PUERTA-06

En el edificio se logró contabilizar en total diez puertas de las cual ninguna de estas puertas cumple con la medida establecida por la **NORMA TÉCNICA OBLIGATORIA NICARAGÜENSE DE ACCESIBILIDAD NTON 12 006-04**. Que es de noventa centímetros de ancho como mínimo y las puertas del edificio tienen en su alrededor ochenta y siete u ochenta y dos centímetros incumpliendo conforme a la norma a pesar del mal dimensionamiento se logró ver que las puertas se encuentran en buen estado.

<p><b>PUERTA</b></p>	<p>Emplear en puertas elementos de protección como:</p> <ul style="list-style-type: none"> <li>• Bandas para sillas de rueda.</li> <li>• Elementos para evitar que se azoten.</li> <li>• Agregar rotulación.</li> <li>• Dar mantenimiento a todas sus puertas.</li> <li>• Corregir medidas de todas las puertas.</li> </ul>	  <p>The image shows a blue square sign with a white arrow pointing right, labeled 'ENTRADA'. Below it is a close-up of a silver door handle with a 'Yale' brand name on the base.</p>
<p><b>SERVICIO SANITARIO</b></p>	<ul style="list-style-type: none"> <li>• Ubicar batería sanitaria para personas en estado de discapacidad.</li> <li>• Corrección de medidas de puerta de servicio sanitario mujer y hombres.</li> </ul>	  <p>A photograph showing a person in a wheelchair positioned at a sink in a restroom, demonstrating accessibility.</p>
<p><b>BEBEDERO</b></p>	<ul style="list-style-type: none"> <li>• Colocar bebedero de agua doble.</li> </ul>	  <p>A technical drawing of a double water fountain with two basins and a yellow tactile paving strip on the floor in front of it.</p>

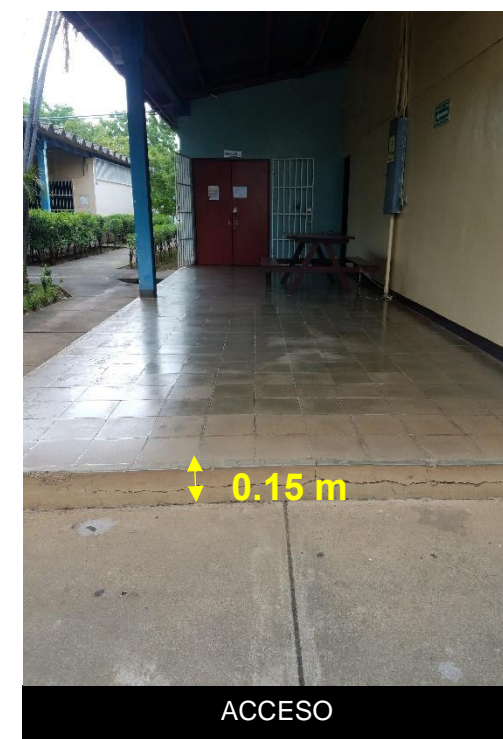
El edificio cuenta con un solo acceso este da a sus oficinas privadas y secretaria previamente se constató que el acceso no cuenta con respecto a lo que establece la norma ya que este presenta ausencia de

- franjas guías.
- Vado peatonal.
- Bordillos.
- Falta de ventanilla de información.

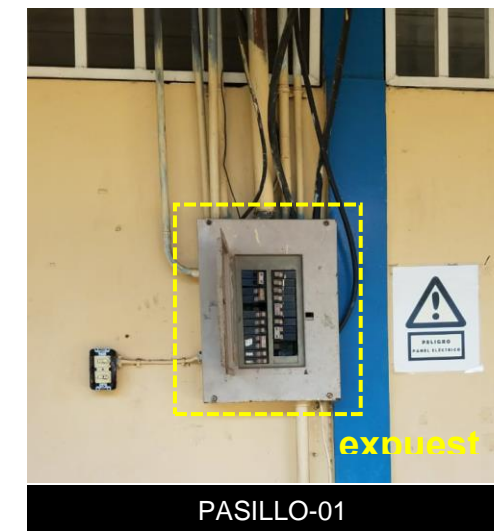
Este edificio contiene un pasillo este se encuentra cumpliendo con la **NORMA TÉCNICA OBLIGATORIA NICARAGÜENSE DE ACCESIBILIDAD NTON 12 006-04**. Que sugiere que se amplios y que una silla de rueda sea capaz de girar a un radio de un metro cincuenta lo que se pudo notar es una caja de registro la cual se encuentra expuesta y el piso no es antideslizante de igual manera este no presenta lo que es elementos de señalización.

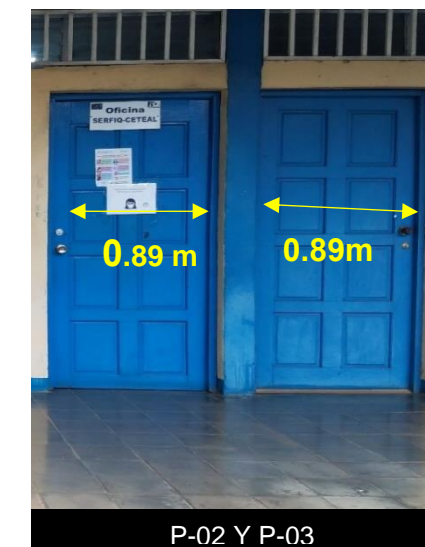
El edificio tiene en su total siete puertas la cual al momento de ser valoradas se pudo constatar que solo dos de ellas cumplen con la medida de la norma y el resto tiene un dimensionamiento incorrecto de ochenta y nueve a setenta y siete centímetros aproximadamente esto hace que las puertas que andan en sillas de rueda u otro tipo de accesorio se le haga difícil la entrada y salida además estas puertas no contienen una textura adecuada para personas ya sea no vidente u otras personas con esta de discapacidad.

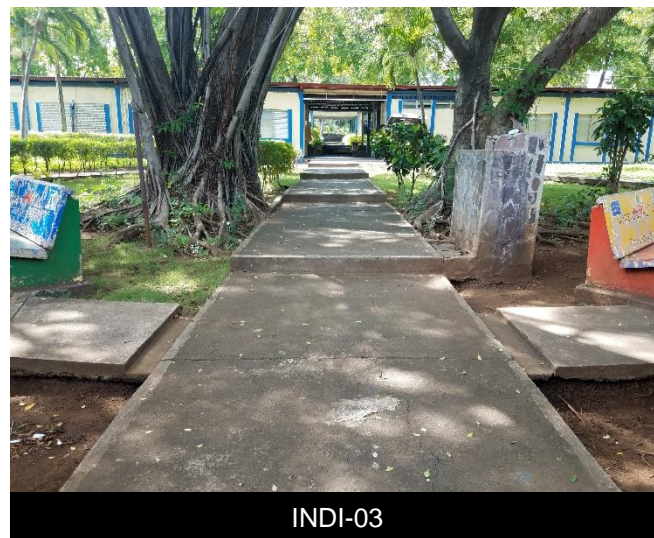
INDI-03

- Estado agrietado completamente por la raíz de los árboles.
- Sin elementos de señalización.
- Carentes de bordillos.
- Franjas guías.
- Pavimento con textura.
- Espacios de un metro con cincuenta por un metro con cincuenta.
- Esto para que una silla de rueda pueda hacer un radio de giro sin ningún problema.
- Falta de iluminación artificial.
- Sin elementos de protección para personas no videntes.

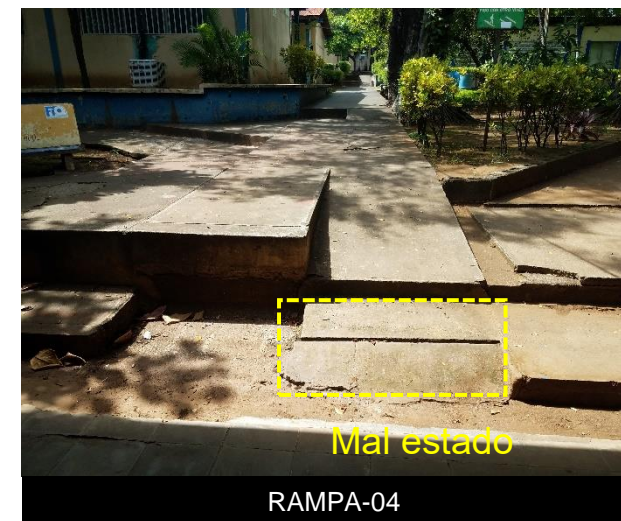
RAMPA-04

las rampas del edificio que se valoraron en total son cinco estas al momento se confirmó que no cumplen con la **NORMA TÉCNICA OBLIGATORIA NICARAGÜENSE DE ACCESIBILIDAD NTON 12 006-04**. Ya que están presentaban un ancho de sesenta y nueve centímetros cuando la normativa dice que el ancho mínimo es de un metro con cincuenta centímetros además que no presentan textura adecuada ni relieve que lo diferencie.

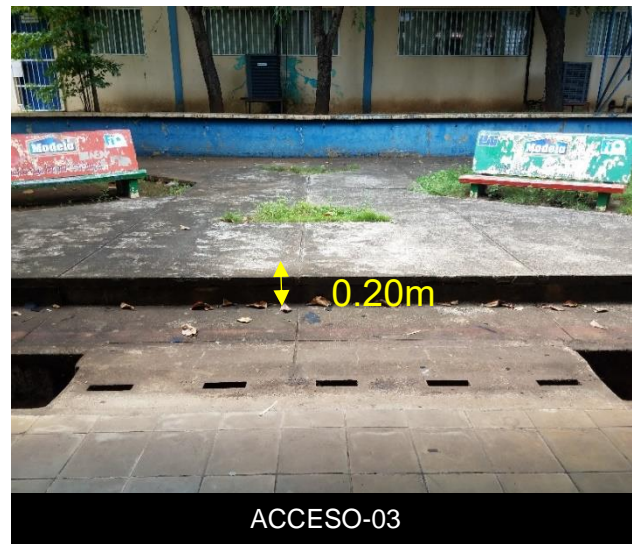
ACCESO-03

- Falta de vados peatonales.
- Franjas guías.
- Ausencia de elementos de señalización.

- Inexistencia de ventanilla de información.
- Bordillo.

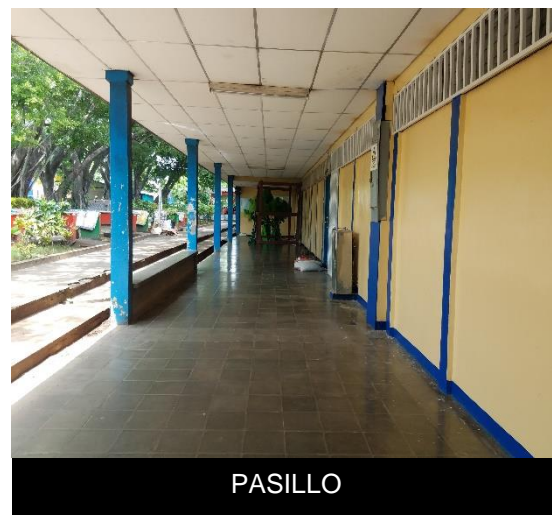
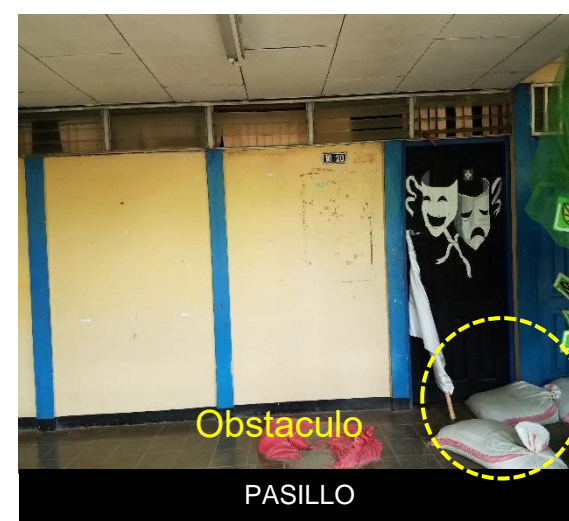
PASILLO

El pasillo del edificio antes evaluado se constató que si cumple con la medida que sugiere la norma y este se encuentra libre de obstáculo lo que si se encuentran en mal estado es el piso del pasillo que no es antideslizante tiene en su borde un canal expuesto de cincuenta centímetros sin elementos de señalización falta de iluminación artificial contraste no muy agradable para los usuarios.

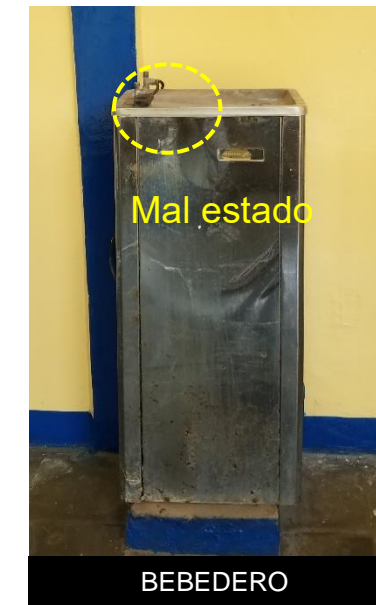
BEBEDERO

El bebedero que está instalado en el pasillo del edificio se encuentra en mal estado.

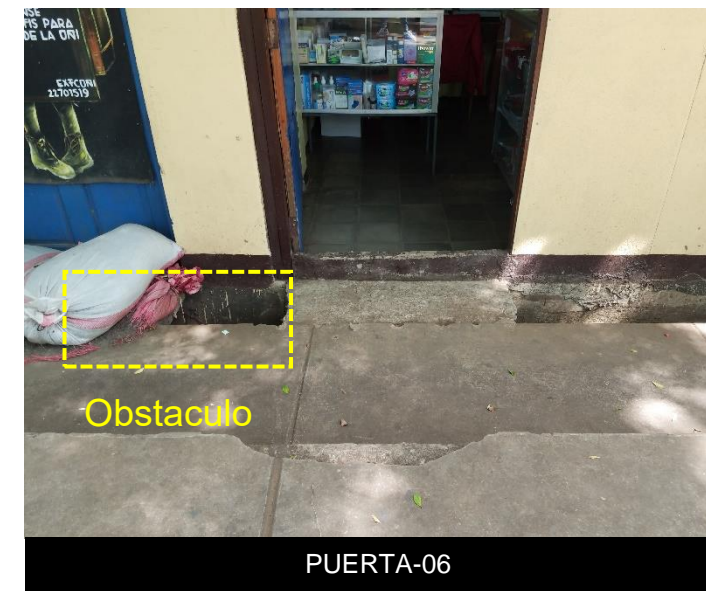
PUERTA-06

El edificio tiene un total de diecisiete puertas de las cual solo una cumple con las medidas que establece la norma que es de noventa centímetros como mínimo también se constató que las puertas de este edificio no han sido rehabilitadas tres de esta puerta están al borde de un canal de cincuenta centímetros expuesta carecen de elementos de protección y señalización.

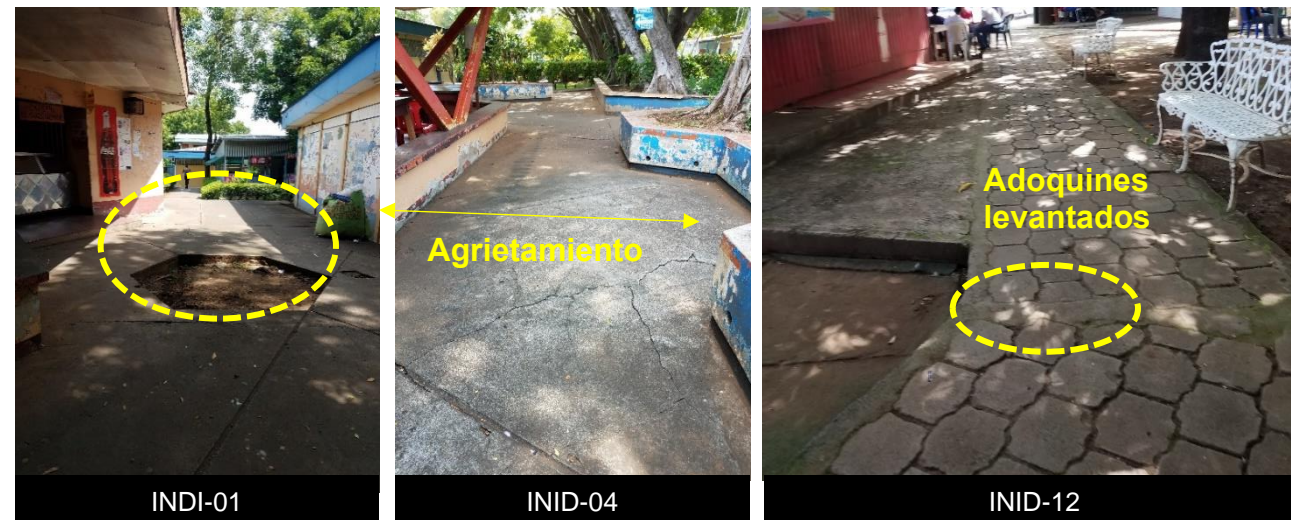
Los cafetines evaluados anteriormente se observó la falta de los siguientes elementos con respecto a lo que sugiere la **NORMA TÉCNICA OBLIGATORIA NICARAGÜENSE DE ACCESIBILIDAD NTON 12 006-04**. Y al momento de ser valorado se encuentran que no cumple con lo siguiente:

- Carente de bordillo del INDI-01 hasta INDI-16.
- Falta de Franjas guías del INDI-01 hasta INDI-16.
- Textura de braille para la identificación de área.
- INDI-01 y INDI-04, INDI-10, INDI-11 y INDI-15 se encuentran en mal estado.
- INDI-02, INDI-05, INDI-07, INDI-08, INDI-09, INDI-10, INDI-11, INDI-12, INDI-13 y INDI-16.

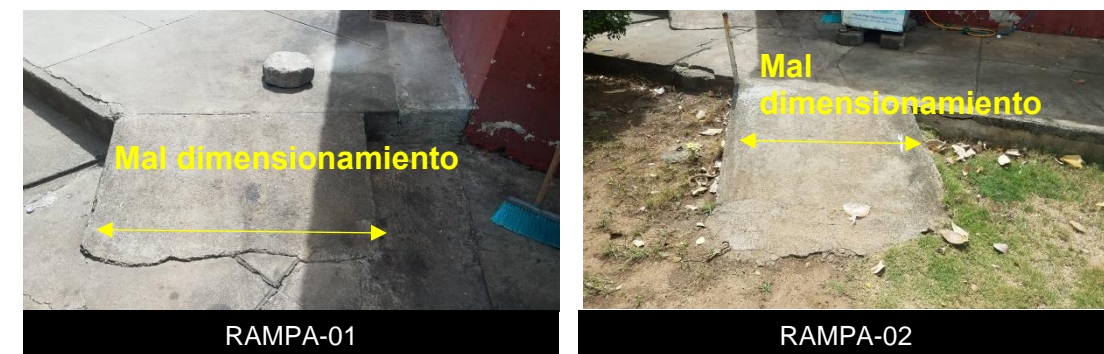
Las dos rampas evaluadas en el cafetín no cuentan con los siguientes accesorios como:

- Pasamano
- RAMPA-01 y RMAP-02 en mal estado.
- RAMPA-01 se encuentra mal dimensionamiento.
- Sin elementos de contraste.
- Las rampas de cafetería-03 se encuentra mal dimensionada sin accesorios como pasamano.

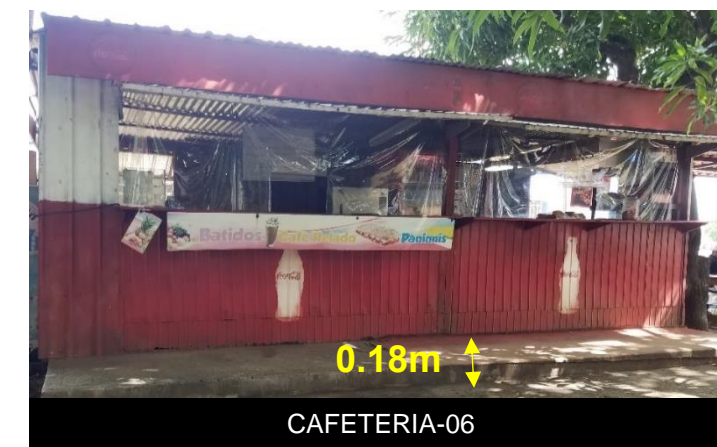
Mediante la evaluación se constató que los cafetines carecen de los siguientes elementos estos fueron tomado en cuenta por la normativa NTON. Los cafetines uno, dos, tres, cuatro, cinco, seis y siete no cuenta con:

- Franjas guías.
- Cafetería-03 y cafetería-06 con desniveles a más de 0.02m.
- Sin rótulos de señalización.
- Cafetería-04 con rampa en mal estado.
- Desde cafeterita uno a cafetería siete no poseen bordillos

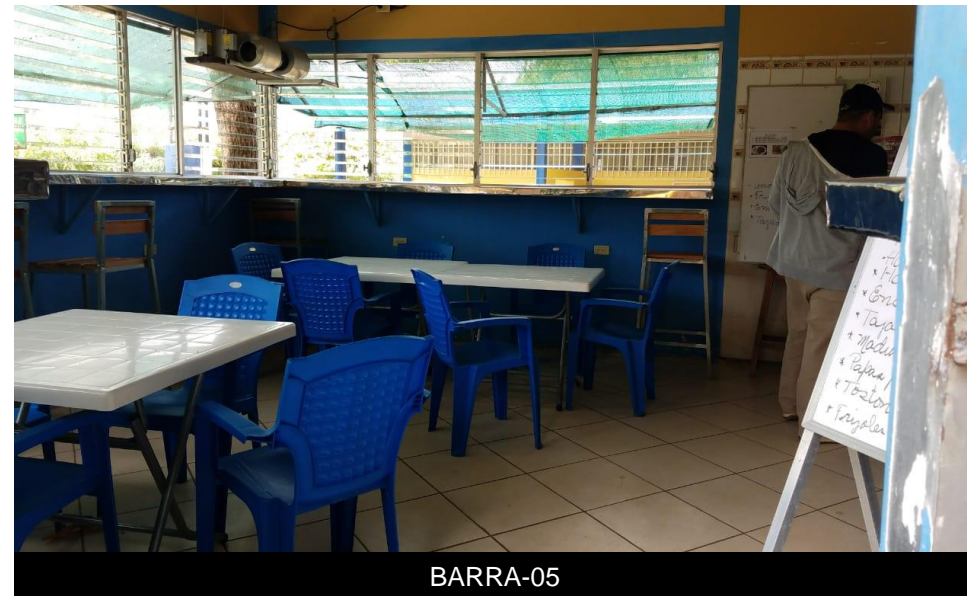
BARRA-05

Las barras de las cafeterías algunas mediante la evaluación si cumplían con lo que respecta en altura de un 1.40 m el ancho de 60 cm como máximo lo que si no cumple es con la colorimetría se encuentran las barras sin contraste además que incumple con el espacio para personas con discapacidad.

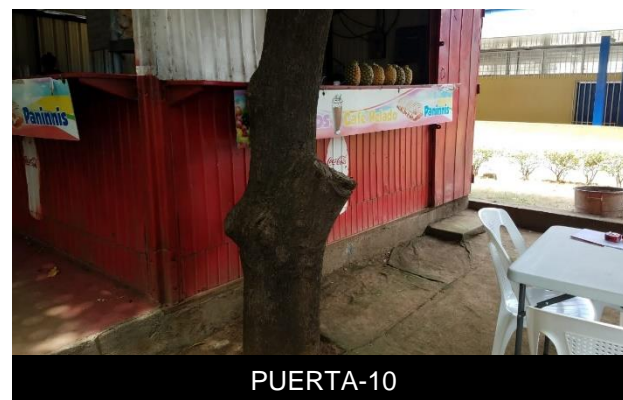
PUERTA-10

Las puertas del cafetín evaluadas no cumplen con los que sugiere la norma que sea de noventa centímetros como mínimo siendo de dificultad para asear trabajadores que distribuyen algún tipo de bebida u comida el cual llegan a dejar al cafetín.

- P-03, P-04, P-05, P-09, P-10, Y P-11 con mal dimensionamiento.
- P-10 con cambio de nivel de rasante más de 0.02m
- Sin elementos de protección.
- Falta de elementos de señalización.

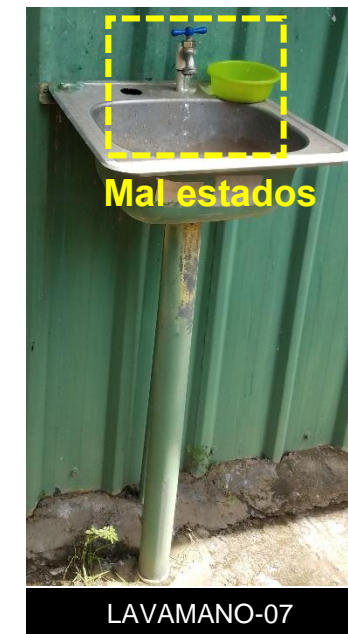
LAVAMANO-07

Se contabilizo de los siete cafetines solamente cuatro de ellos tiene un área de lavado de mano y se encuentran en estado de deterioro su mecanismo para abrir la llave es de rosca e incumple con la altura máxima que sería de ochenta y cinco centímetros.

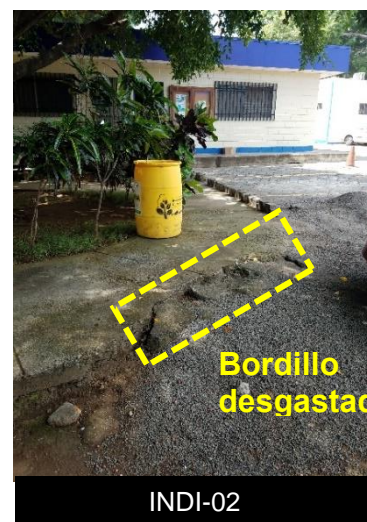
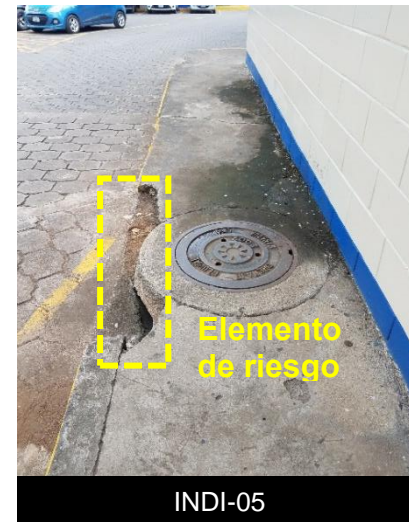
Cuenta con cinco andenes estos carente del siguiente elemento:

- Falta bordillo: INDI-01, INDI-02, INDI-03, INDI-04 y INDI-05.
- Sin cambio de textura: INDI-01, INDI-02, INDI-03, INDI-04 y INDI-05.
- No posee elementos de señalización, ni franjas guías.
- INDI-02 en mal estado.
- INDI-05 con elemento de riesgo.

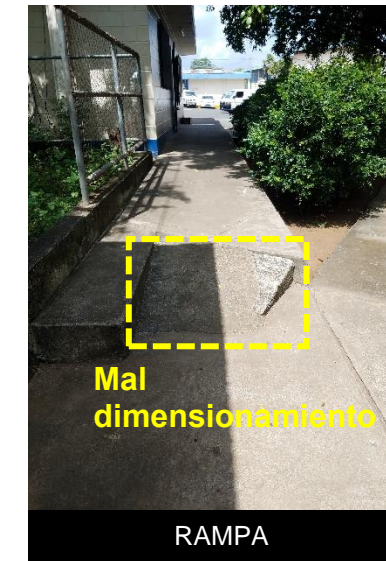
El edificio cuenta con una rampa la cuales esta se encuentra carente de

- Sin textura.
- Mal dimensionamiento.
- No posee elementos de señalización
- Sin contraste.
- Carente de pasamano.

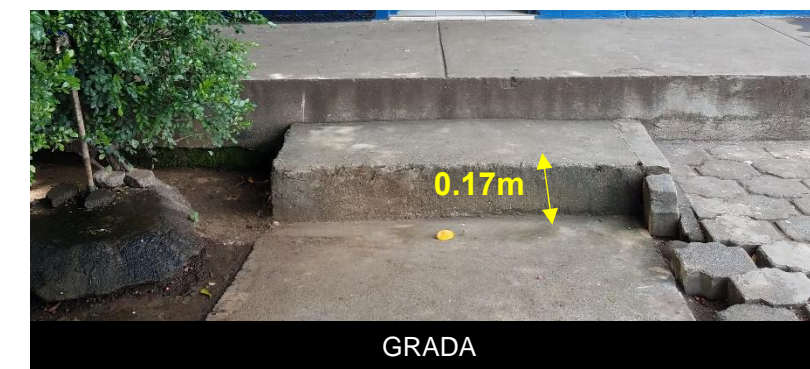
La grada evaluada en el edificio de unen se encuentra carente de los siguientes elementos:

- Sin cambio de textura.
- Pasamano.
- Contraste de pintura.

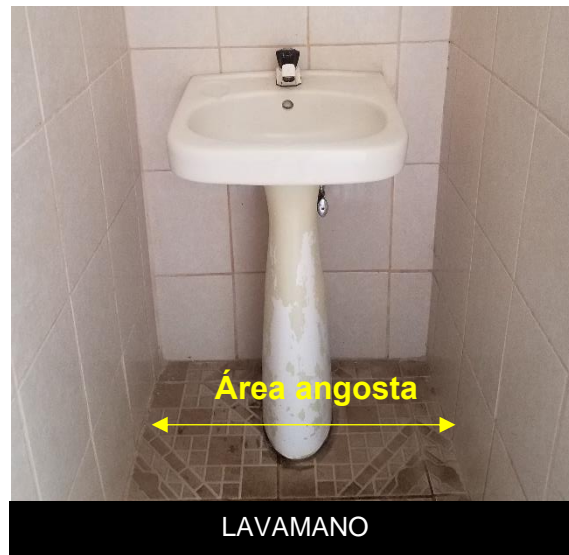
LAVAMANO

El lavamanos que se encuentra destinado para el edificio se constató que es de difícil acceso para personas con discapacidad por lo angosto que es su acceso igualmente sucede lo mismo con las baterías sanitarias incumple con lo que sugiere la norma que debería existir un radio de giro de un metro con cincuenta centímetros.

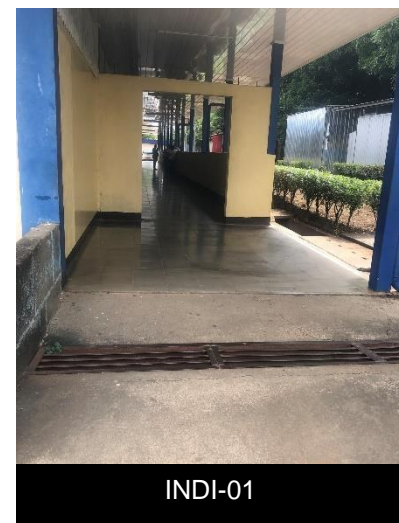
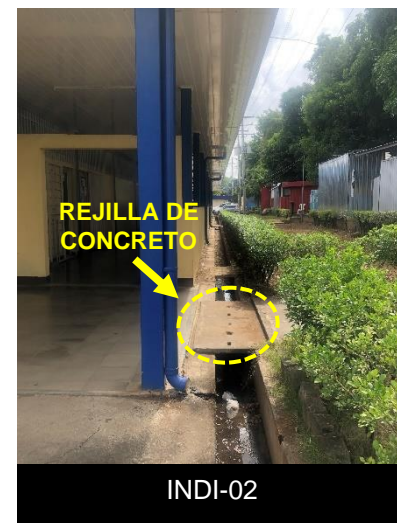
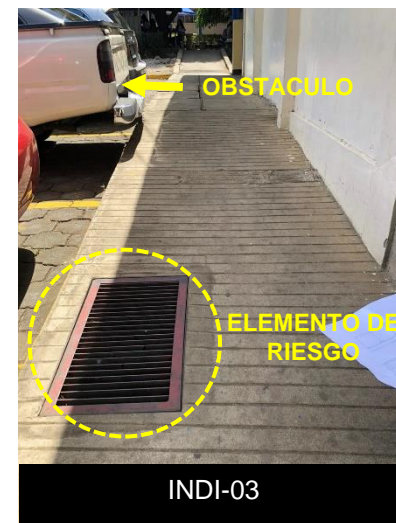
Cuenta con tres andenes con ancho de 1.50 m (INDI-01), 2.00 m (INDI-02), 2.89 (INDI-03) por los que pasa un canal de desagüe protegidos por rejillas de metal y concreto, que llevan al pabellón y que además le comunican con los otros recintos, pesar de si importancia esta carente de elementos:

- Falta bordillo: INDI-3, INDI-2.
- Sin cambio de textura: INDI-1, INDI-2, INDI-3
- No posee elementos de señalización, ni franjas guías.
- Paso de INDI-3 obstaculizado por vehículos del estacionamiento.
- Anden en mal estado.

AREAS	PROPUESTA	EJEMPLO
<p><b>INFORMACIÓN DIRECCIONAL</b></p>	<ul style="list-style-type: none"> <li>• Delimitar el área de estacionamiento, para que esta no obstaculice el paso por INDI-03.</li> <li>• usar cambio de textura antes de entrar al edificio para identificar en que anden esta.</li> <li>• Colocar franjas guías.</li> <li>• Hacer mantenimiento a los andenes para corregir el agrietamiento.</li> </ul>	 
<p><b>INFORMACIÓN POSICIONAL</b></p>	<ul style="list-style-type: none"> <li>• Señalizar los edificios y oficinas.</li> <li>• Ubicar en lugares visibles.</li> <li>• Utilizar braille y tinta alto relieve</li> <li>•</li> </ul>	 
<p><b>ESTACIONAMIENTOS</b></p>	<ul style="list-style-type: none"> <li>• Uno de cada 25 cubículos debe ser para personas con movilidad reducida.</li> <li>• Dimensiones 2.50m x 5.50m.</li> <li>• Colocar granjas guías y elementos de señalización.</li> <li>• Cerca acceso y de rampas</li> <li>• Delimitar para evitar obstaculizar otras áreas del edificio.</li> </ul>

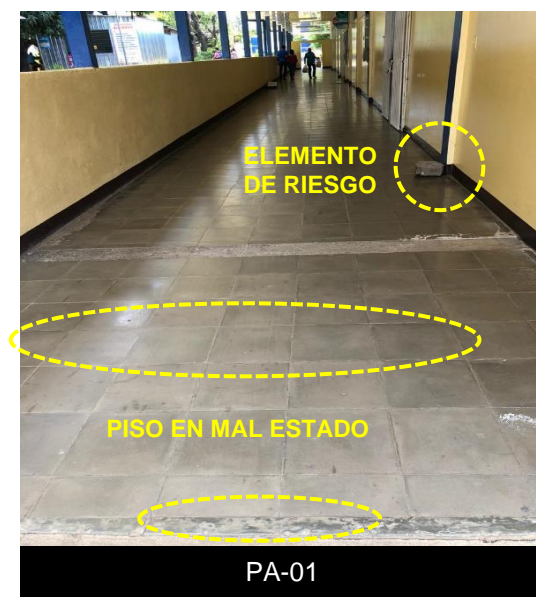
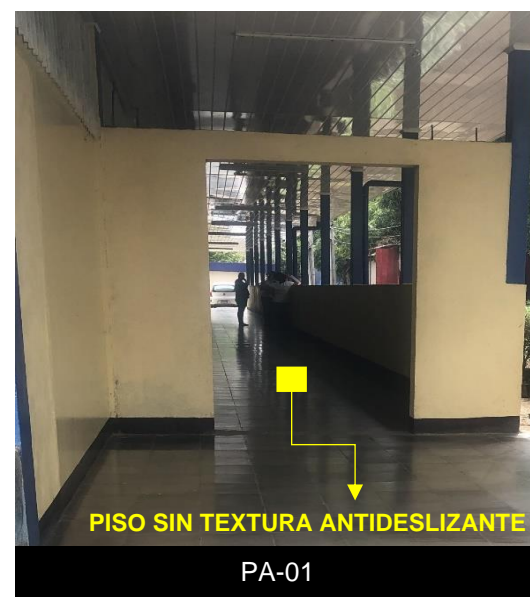
Le conforman dos pasillos, estos a su vez sirven de paso para el resto del recinto, debido a la frecuencia con la que estos son circulados, se evaluaron según la **NORMA TÉCNICA OBLIGATORIA NICARAGÜENSE DE ACCESIBILIDAD NTON 12 006-04** y se encontró:

- Incumplimiento del ancho en recomendado: PA-02.
- Sin textura antideslizante: PA-01, PA-02.
- Ausencia de elementos de señalización: PA-01, PA-02.
- No hay bebederos.
- Elementos de riesgo: PA-01

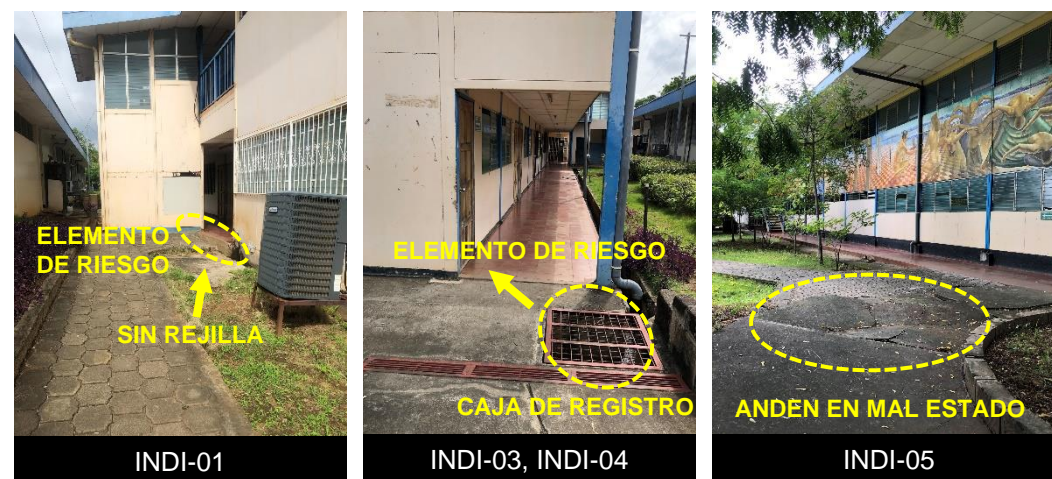
Cuenta con cinco andenes cuyo ancho es 1.40 m (INDI-01), 3.04 m (INDI-02), 2.07 m (INDI-03), 2.68 m (INDI-04), 2.98 m (INDI-05), por tres de ellos INDI-01, INDI-02, INDI-04 pasa un canal de desagüe y solo dos se encuentran protegidos por rejillas de metal, en uno de los andenes INDI-03 hay una caja de registro sin señalización ni protección, y el ultimo anden INDI-05 está en mal estado, además del mantenimiento que necesita cada uno de ellos otros aspectos importantes de mencionar son:

- Sin cambio de textura: INDI-1 a INDI-05
- No posee elementos de señalización, ni franjas guías.
- Andenes en mal estado.
- Rejillas de protección inadecuadas y en mal estado.

AREAS	PROPUESTA	EJEMPLO
<b>INFORMACIÓN DIRECCIONAL</b>	<ul style="list-style-type: none"> <li>• usar cambio de textura antes de entrar al edificio para identificar en que anden esta.</li> <li>• Colocar franjas guías.</li> <li>• Hacer mantenimiento a los andenes para corregir el agrietamiento.</li> </ul>	
<b>INFORMACIÓN POSICIONAL</b>	<ul style="list-style-type: none"> <li>• Señalizar los edificios y oficinas.</li> <li>• Ubicar en lugares visibles.</li> <li>• Utilizar braille y tinta alto relieve</li> </ul>	
<b>REJILLAS</b>	<ul style="list-style-type: none"> <li>• Colocar rejillas de protección que cubran de manera total el largo del canal.</li> </ul>	
<b>RAMPAS</b>	<ul style="list-style-type: none"> <li>• Señalizar.</li> <li>• Poner cambio de textura.</li> <li>• Agregar bordillos</li> <li>• Franjas guías</li> <li>• Corregir la pendiente</li> <li>• Hacer trabajo de mantenimiento en el pavimento agrietado.</li> <li>• Proteger el canal</li> </ul>

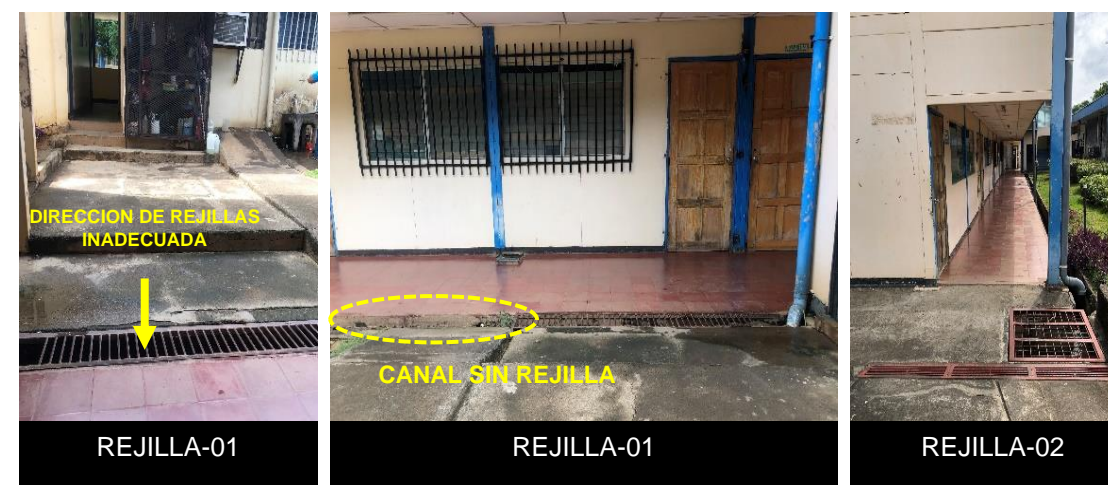
Son dos las rejillas evaluadas según la **NORMA TÉCNICA OBLIGATORIA NICARAGÜENSE DE ACCESIBILIDAD NTON 12 006-04**, todas metálicas, pero solo una (REJILLA-02) cumple con la textura, enrazamiento, dimensiones y orientación especificada, dado que la REJILLA-01 no cubre el largo total del canal, tiene una orientación longitudinal en dirección a la circulación que se vuelve un elemento de riesgo.

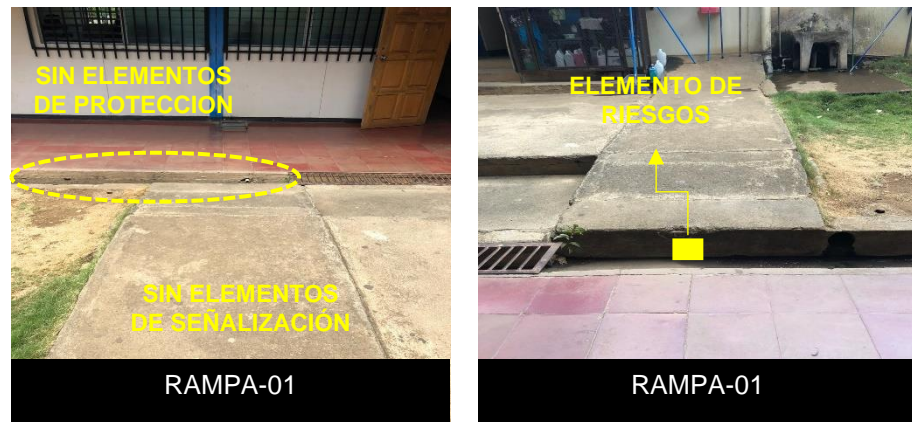
En la única rampa localizada en el andén INDI-02, se observó la carencia de recursos para facilitar el desplazamiento y uso de esta, no cumple ninguna función, ya que tomando en cuenta la **NORMA TÉCNICA OBLIGATORIA NICARAGÜENSE DE ACCESIBILIDAD NTON 12 006-04**:

- RAMPA-01 tiene una pendiente de 18%
- Sin bordillo.
- No esta señalizada.
- Ancho 1.18 m.
- Cortada u obstaculizada por canal de desagüe.

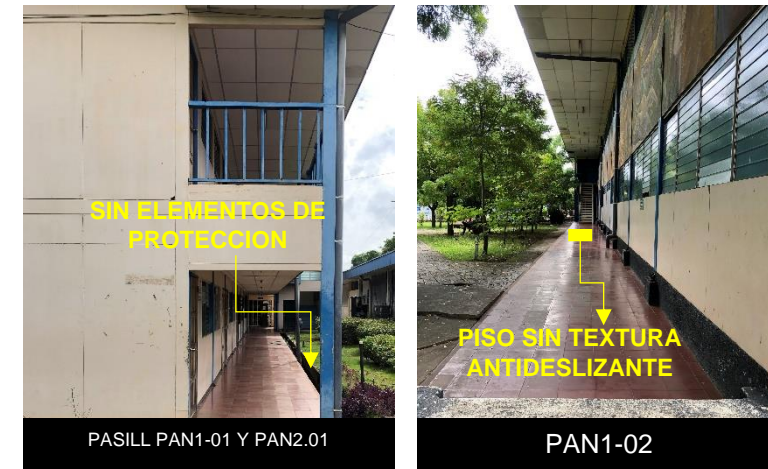
Le conforman tres pasillos, dos en el primer nivel y uno en el segundo, se evaluaron según la **NORMA TÉCNICA OBLIGATORIA NICARAGÜENSE DE ACCESIBILIDAD NTON 12 006-04** y se encuentran:

- Sin textura antideslizante
- Ausencia de elementos de señalización.
- No hay bebederos.
- Elementos de riesgo.

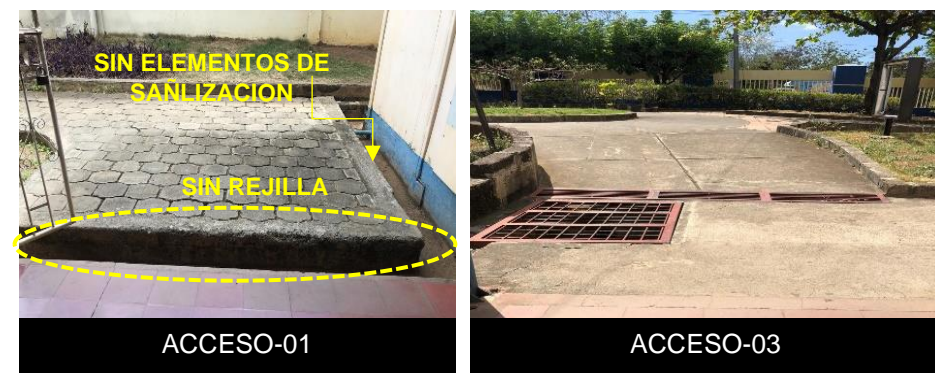
Las principales problemáticas en los tres accesos analizados son específicamente en el ACCESO-01 Y ACCESO-02 ya que no tiene rejillas de protección en el canal desagüe que comunica con el andén INDI-01 e INDI-02 y en el ACCESO-03 el principal elemento de riesgo es la caja de registro que se encuentra en la esquina derecha del andén INDI-03. Otros aspectos importantes de mencionar son:

- No existen franjas guías.
- Sin elemento de señalización.
- No hay cambio de textura.

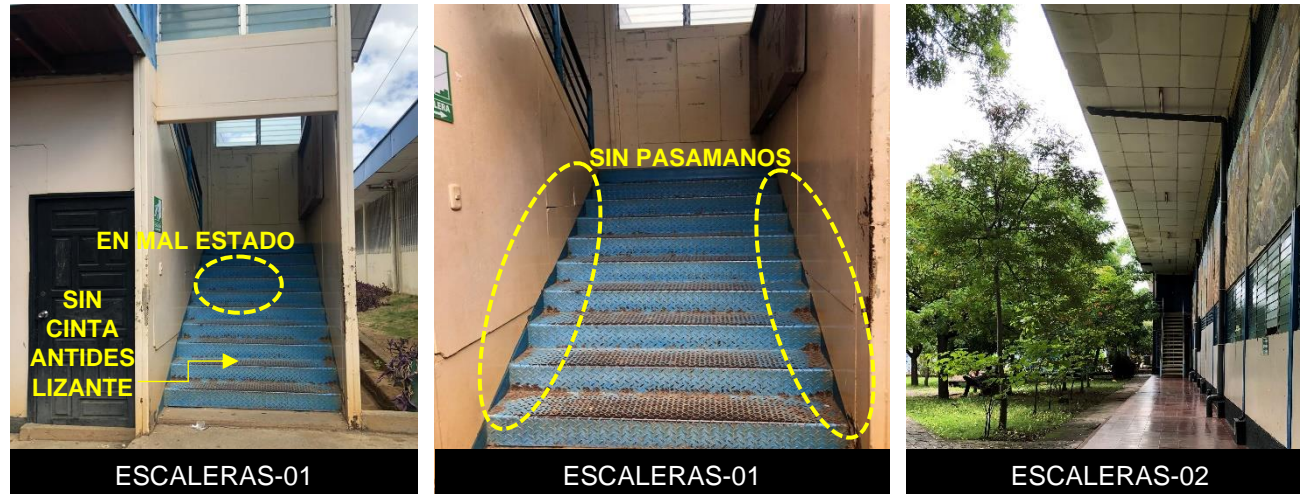
- Sin pasamano: ESCALERA-01
- No tiene cinta ni textura antideslizante: ESCALERA-01 y ESCALERA-02
- Pasamano en mal estado: ESCALERA-02
- Después de 12 escalones se debe colocar un descanso y en el caso de la ESCALERA-02 el número de escalones antes del descanso es de 16.

- No hay elementos de señalización

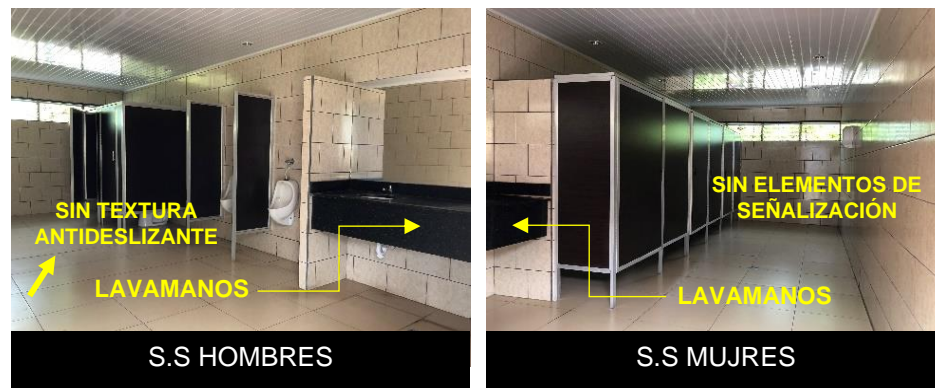
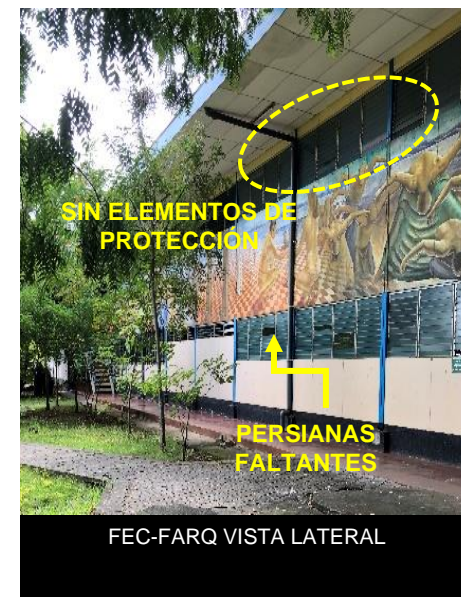
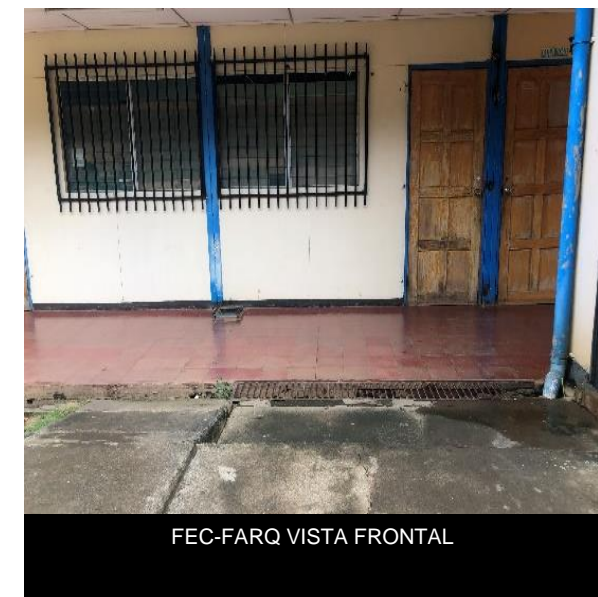
En la evaluación de los servicios sanitarios el enfoque principal fue en el acceso, cubículo para personas en situación de discapacidad y lavamanos, las problemáticas más relevantes son:

- Dimensiones del cubículo para personas en situación de discapacidad 1.40 m X 1.15 m y lo recomendado por la **NORMA TÉCNICA OBLIGATORIA NICARAGÜENSE DE ACCESIBILIDAD NTON 12 006-04**. 2.00 m X 150 m.
- Sin elementos de protección en la puerta de acceso
- Elementos de riesgo.
- Mueble del lavamanos obstaculiza el uso de personas en silla de rueda.

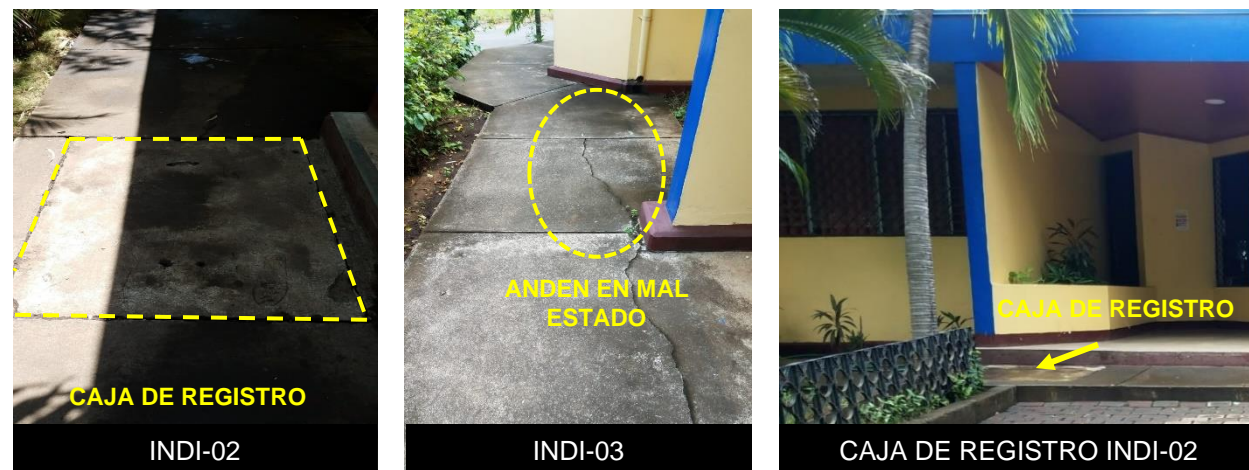
Cuenta con cuatro andenes por el que circulan los estudiantes que residen en el edificio, se analizó cada uno de ellos y se encontró que:

- No hay cambio de textura
- No posee elementos de señalización, ni franjas guías.
- Los andenes están en mal estado.
- Caja de registro INDI-02 (Elemento de riesgo).

AREAS	PROPUESTA	EJEMPLO
INFORMACIÓN DIRECCIONAL	<ul style="list-style-type: none"> <li>• Usar cambio de textura antes de entrar al edificio para identificar en que anden esta.</li> <li>• Colocar franjas guías.</li> <li>• Hacer mantenimiento a los andenes para corregir el agrietamiento.</li> </ul>	
INFORMACIÓN POSICIONAL	<ul style="list-style-type: none"> <li>• Señalizar los edificios y oficinas.</li> <li>• Ubicar en lugares visibles.</li> <li>• Utilizar braille y tinta alto relieve</li> </ul>	
ACCESO	<p>Ya que hay gradas en el acceso, se recomienda agregar una rampa junto a las gradas.</p>	
PASILLOS	<ul style="list-style-type: none"> <li>• Colocar cinta o algún elemento antideslizante.</li> <li>• Poner franjas guías.</li> </ul>

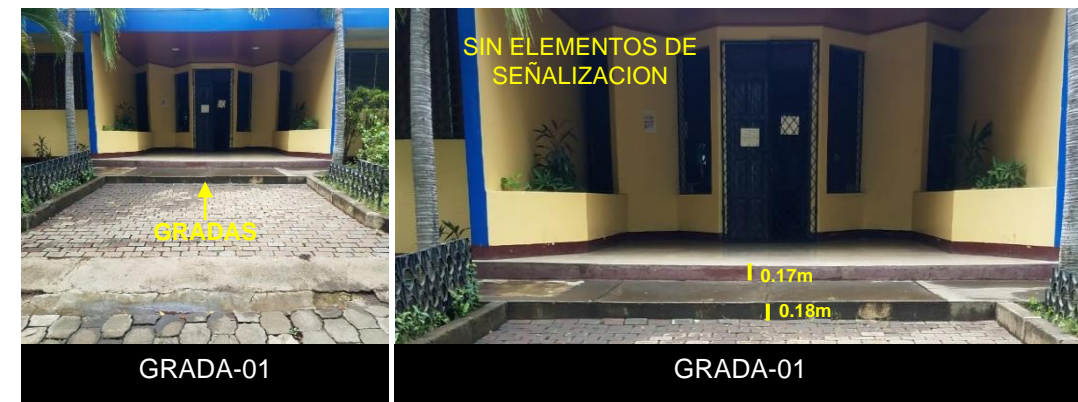
Para evaluar las gradas o desniveles se tomaron en cuenta las del acceso principal, GRADA-0, con un ancho de 1.34 m y 1.49 m, contrahuella de 0.18 m y 0.17 m, sin ningún tipo de protección y apoyo, como pasamanos, no hay tampoco ningún tipo de señalización para que indique cambios de nivel.

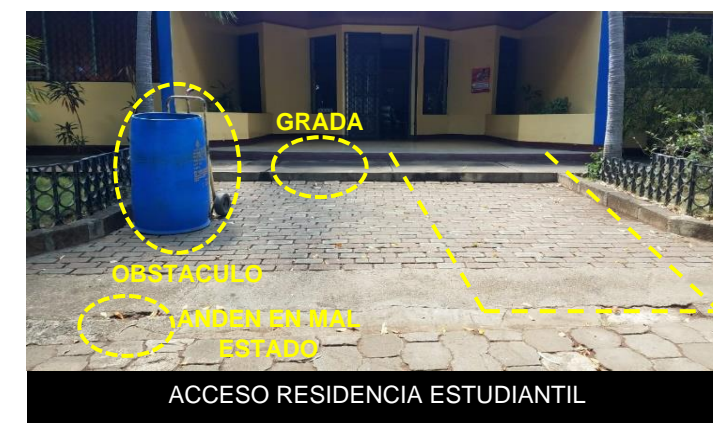
Las principales problemáticas el único acceso existente y analizado es específicamente en el ACCESO-01 ya que tiene desniveles mayores a 0.02 m recomendados por la **NORMA TÉCNICA OBLIGATORIA NICARAGÜENSE DE ACCESIBILIDAD NTON 12 006-04**. Para esto es necesaria una rampa que, a pesar de tener espacio suficiente para una, no existe.

- No existen franjas guías.
- Sin elemento de señalización.
- No hay cambio de textura.
- Sin recepción.

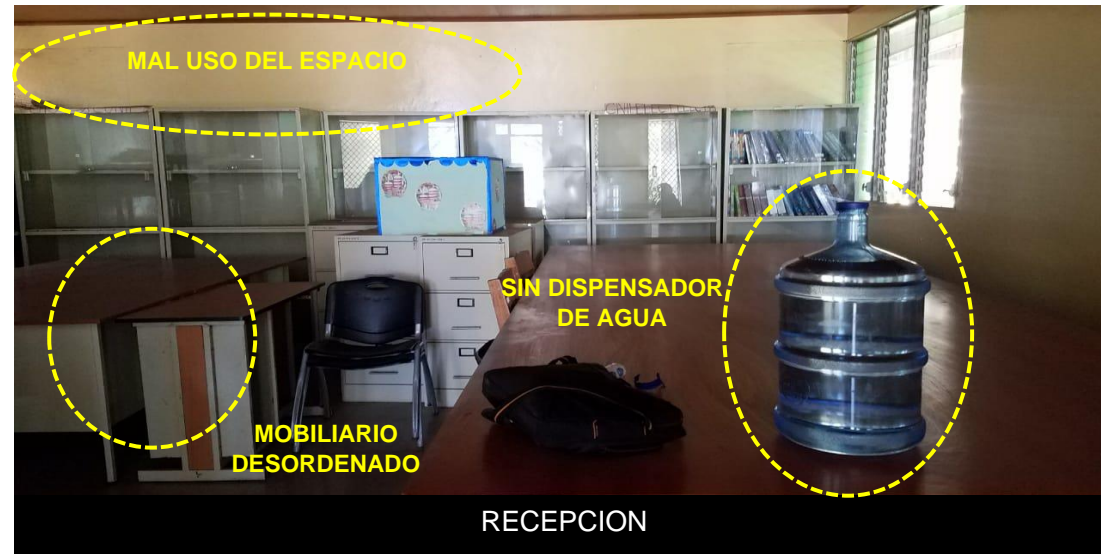
No existe una recepción o área de espera, hay un espacio improvisado con un encargado, pero lo que podría ser un área común o de espera, está llena de escritorios sin ninguna función y otros objetos que obstaculizan el aprovechamiento del espacio.

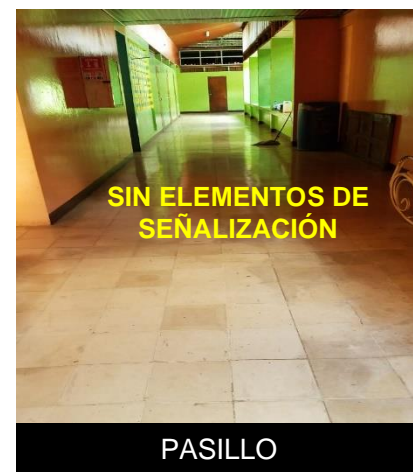
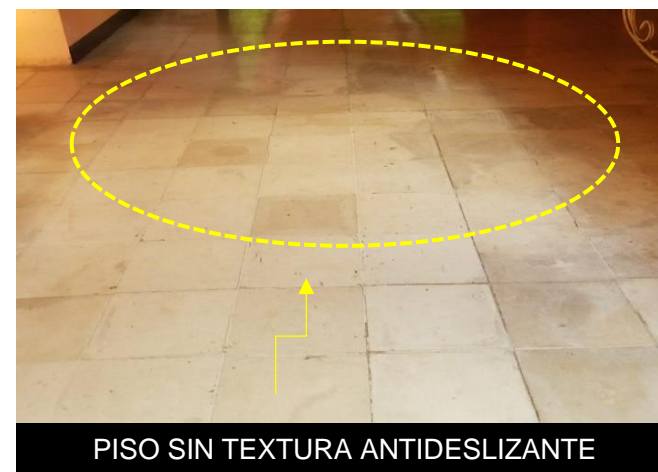
Le conforman cuatro pasillos, se evaluaron según la **NORMA TÉCNICA OBLIGATORIA NICARAGÜENSE DE ACCESIBILIDAD NTON 12 006-04** y cumplen con el ancho recomendado, pero se encuentran:

- Sin textura antideslizante
- Ausencia de elementos de señalización.
- No hay bebederos.
- No existe cambio de textura.

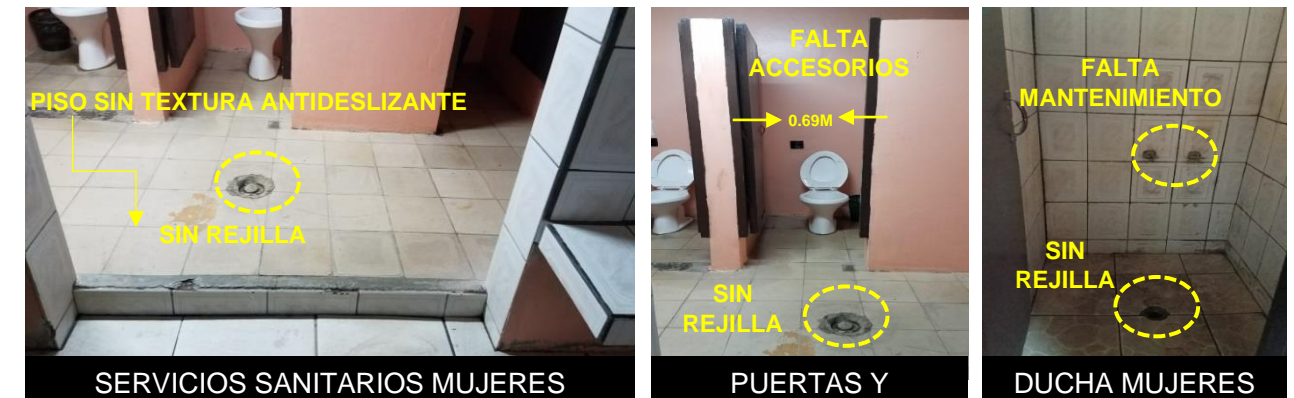
En la evaluación de los servicios sanitarios el enfoque principal fue en el acceso, cubículo para personas en situación de discapacidad y lavamanos, se constató que estos no son accesibles ya que no existe un cubículo, las duchas y lavamanos no están habilitados para personas con algún tipo de discapacidad, especialmente las de movilidad reducida.

Hay un cambio de nivel mayor a los 0.02 m recomendados por la **NORMA TÉCNICA OBLIGATORIA NICARAGÜENSE DE ACCESIBILIDAD NTON 12 006-04** y las puertas de los cubículos y cuchas no superan los 0.69 m.

<p><b>SERVICIOS SANITARIOS</b></p>	<ul style="list-style-type: none"> <li>• En los servicios sanitarios habilitar y equipar al menos un cubículo con barras de apoyo, lavamanos y ducha integrada.</li> </ul>	 
<p><b>PUERTAS</b></p>	<p>Emplear en puertas elementos de protección como:</p> <ul style="list-style-type: none"> <li>• Topes y/o retenedores.</li> <li>• Utilizar rótulos con braille</li> </ul>

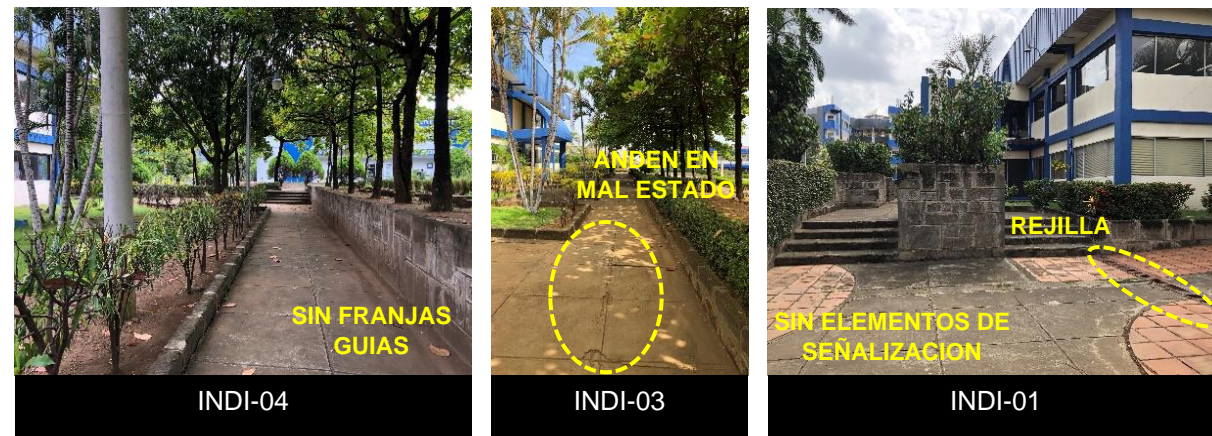
Cuenta con cinco andenes, que rodean el edificio, todos con el ancho superior al recomendado por la **NORMA TÉCNICA OBLIGATORIA NICARAGÜENSE DE ACCESIBILIDAD NTON 12 006-04** pero falta:

- Mantenimiento.
- Cambio de textura.
- Franjas guías.

AREAS	PROPUESTA	EJEMPLO
<b>INFORMACIÓN DIRECCIONAL</b>	<ul style="list-style-type: none"> <li>• usar cambio de textura antes de entrar al edificio para identificar en que anden esta.</li> <li>• Colocar franjas guías.</li> <li>• Hacer mantenimiento a los andenes para corregir el agrietamiento.</li> </ul>	
<b>INFORMACIÓN POSICIONAL</b>	<ul style="list-style-type: none"> <li>• Señalar los edificios y oficinas.</li> <li>• Ubicar en lugares visibles.</li> <li>• Utilizar braille y tinta alto relieve</li> </ul>	
<b>RAMPAS</b>	<ul style="list-style-type: none"> <li>• Señalar.</li> <li>• Agregar bordillos</li> <li>• Franjas guías</li> <li>• Corregir la pendiente</li> <li>• Hacer trabajo de mantenimiento en el pavimento agrietado. Proteger el canal</li> </ul>	
<b>GRADAS</b>	<ul style="list-style-type: none"> <li>• Hacer mantenimiento en las GRADA-01 y GRADA-03.</li> <li>• Colocar pasamanos y franjas guías.</li> </ul>

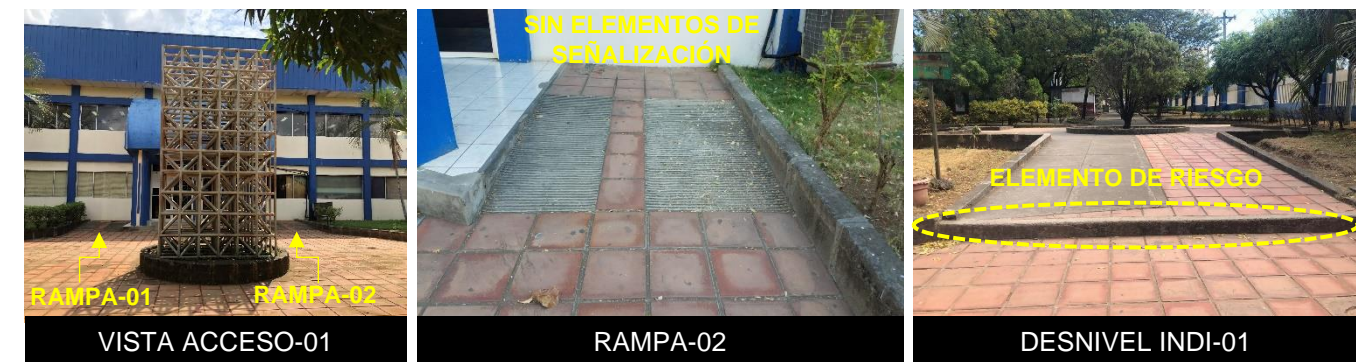
En todo el edificio hay tres rampas, dos en el acceso principal, y una en el andén INDI-01 (RAMPA-03) esta tiene un cambio de nivel que representa un elemento de riesgo para los usuarios; la RAMPA-01 y RAMPA-02 no representan mayores problemáticas pues tienen una pendiente de 10%, ancho de 1.90 m y textura adecuadas según la **NORMA TÉCNICA OBLIGATORIA NICARAGÜENSE DE ACCESIBILIDAD NTON 12 006-04**, pero si se observa la falta de ciertos elementos como:

- Señalización
- Elementos de protección
- Franjas guías.

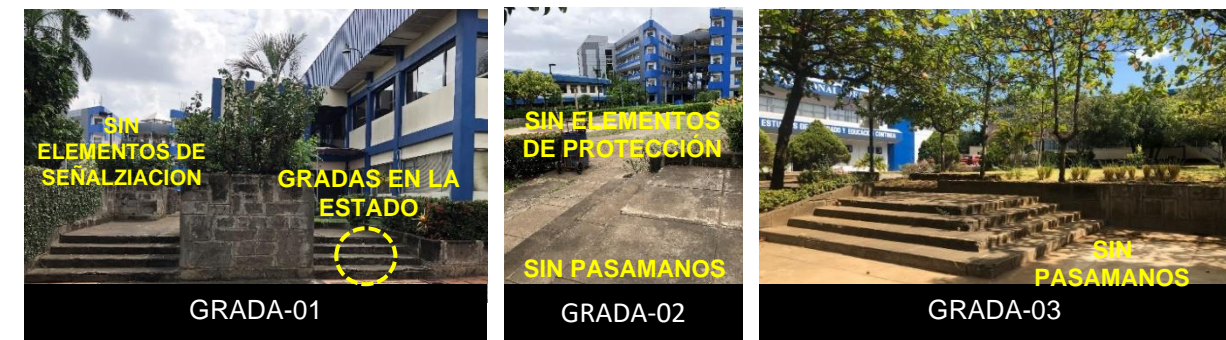
Para evaluar las gradas o desniveles se tomaron en cuenta las del andén INDI-02 (GRADA-01), la GRADA-02 y GRADA-03 de los andenes INDI-03 e INDI-04, todas carente de elementos que faciliten y garanticen la seguridad de los usuarios tomados de la **NORMA TÉCNICA OBLIGATORIA NICARAGÜENSE DE ACCESIBILIDAD NTON 12 006-04**:

- Ausencia de elementos de señalización
- Sin pasamanos.
- Falta mantenimiento.
- No tienen franjas guías.
