**UNIVERSIDAD NACIONAL DE INGENIERÍA**  
Recinto Universitario Simón Bolívar  
Facultad de Arquitectura

**Trabajo Monográfico para optar al Título de Arquitecto**

**“PROPUESTA DE ADAPTACIÓN Y MEJORAMIENTO EN LA INFRAESTRUCTURA  
DE LOS RECINTOS SIMÓN BOLÍVAR Y ALBERT EINSTEIN DE LA UNIVERSIDAD NACIONAL DE INGENIERÍA EN MATERIA  
DE ACCESIBILIDAD AL MEDIO FÍSICO”**

Managua, Nicaragua 25 de Mayo del 2021

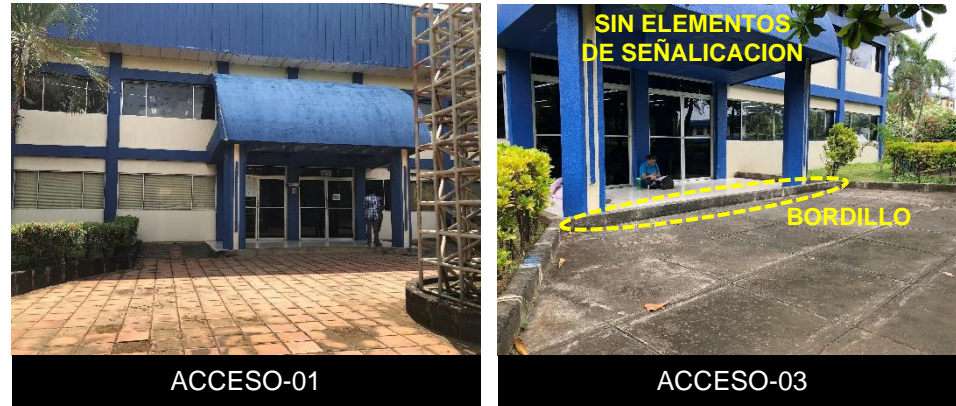
Cuatro accesos dos deshabilitados y uno principal conforman el edificio, cuya problemática más notoria se encuentra en:

- Ausencia de elementos de señalización.
- Cambio de textura.
- ACCESO-03 tiene bordillo (elemento de riesgo).
- Acceso al segundo nivel es a través de escaleras únicamente.

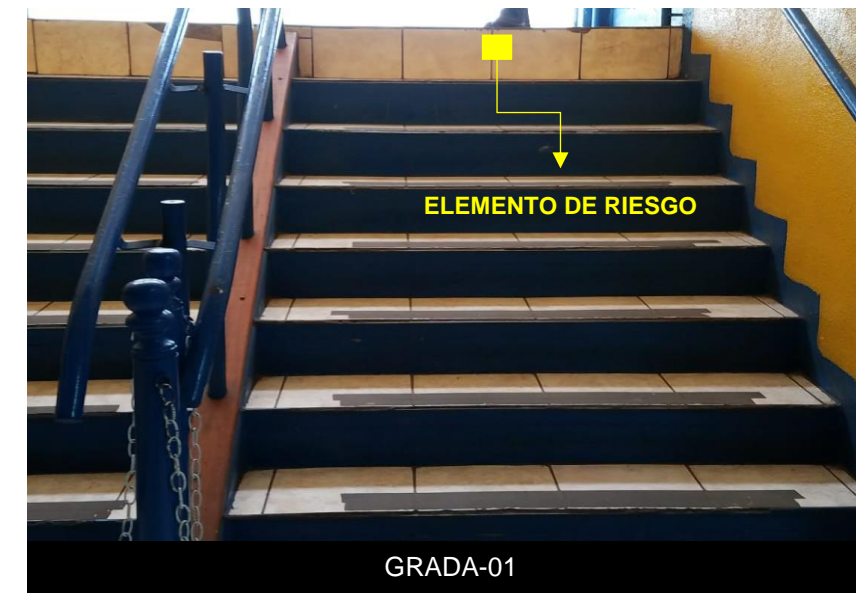
Tres cajas de escaleras y solo una habilitada (ESCALERA-01) con un ancho de 1.40m, estas son el único medio que llevan al segundo nivel del edificio, evaluadas conforme a la **NORMA TÉCNICA OBLIGATORIA NICARAGÜENSE DE ACCESIBILIDAD NTON 12 006-04**, donde todas presentan algunas problemáticas importantes para garantizar la seguridad y comodidad de los usuarios como:

- Medidas contrahuella irregulares, 0.18 m-0.23 m (ESCALERA-01)
- No tiene cinta ni textura antideslizante: ESCALERA-02 y ESCALERA.03
- Altura pasamano 0.94 m (0.90m Max. Recomendado).

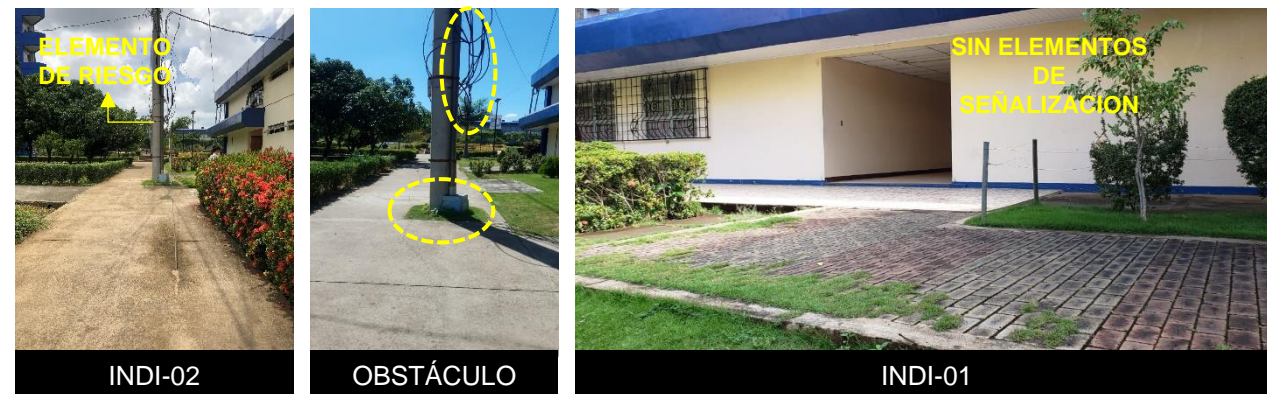
Cuenta con tres andenes, que rodean el edificio, todos con el ancho superior al recomendado por la **NORMA TÉCNICA OBLIGATORIA NICARAGÜENSE DE ACCESIBILIDAD NTON 12 006-04** pero falta:

- Mantenimiento.
- Cambio de textura.
- Franjas guías.
- Bordillo.

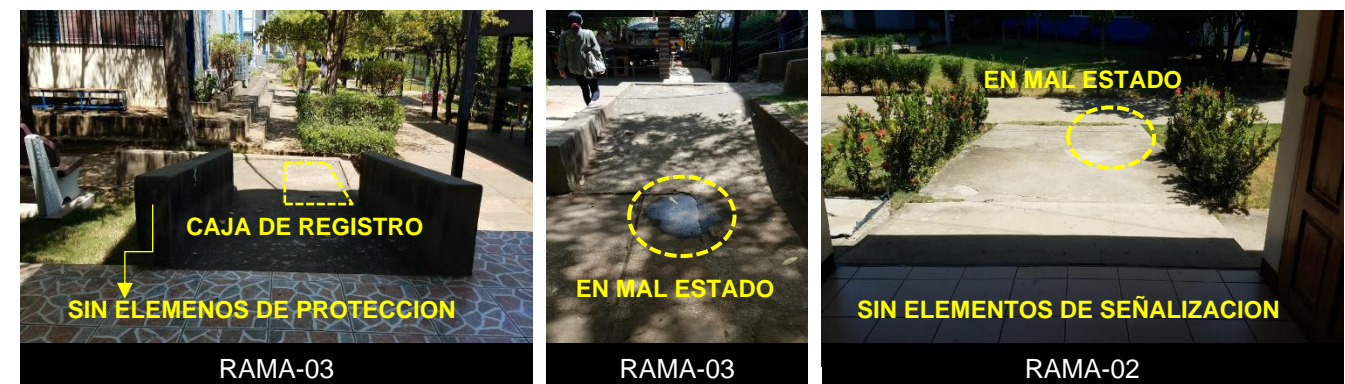
- Franjas guías.
- Cambio de textura.
- Elementos de protección.
- Elementos de señalización.
- Mantenimiento.

La problemática principal se encuentra en la RAMPA-03 que además de su pendiente de 20% tiene descanso de 1.43 m x 1.35 m inferior al 1.50 recomendado por la **NORMA TÉCNICA OBLIGATORIA NICARAGÜENSE DE ACCESIBILIDAD NTON 12 006-04** y una caja de registro (elemento de riesgo) en él.

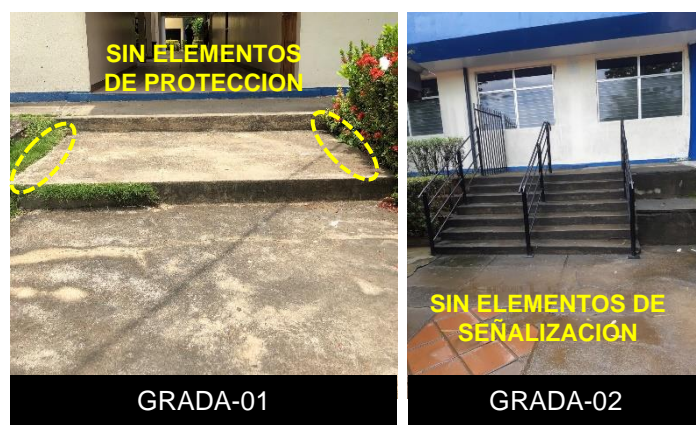
GRADA-01

Para evaluar las gradas o desniveles se tomaron en cuenta las del andén INDI-02 (GRADA-01) y GRADA-02 del andén INDI-03 ambas carente de elementos que faciliten y garanticen la seguridad de los usuarios tomados de la **NORMA TÉCNICA OBLIGATORIA NICARAGÜENSE DE ACCESIBILIDAD NTON 12 006-04**:

- Ausencia de elementos de señalización
- Falta mantenimiento.
- No tienen franjas guías.

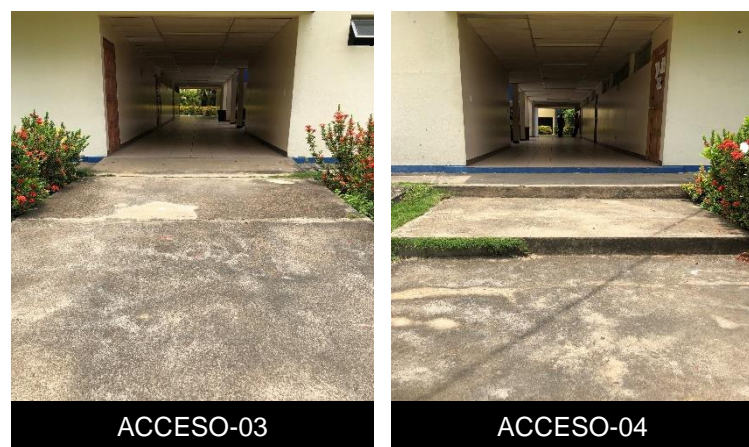
ACCESO-03

Cuatro accesos conforman el edificio, todos habilitados y amplios, cuya problemática más notoria se encuentra en:

- Ausencia de elementos de señalización.
- Cambio de textura.
- Acceso al segundo nivel es a través de escaleras únicamente.

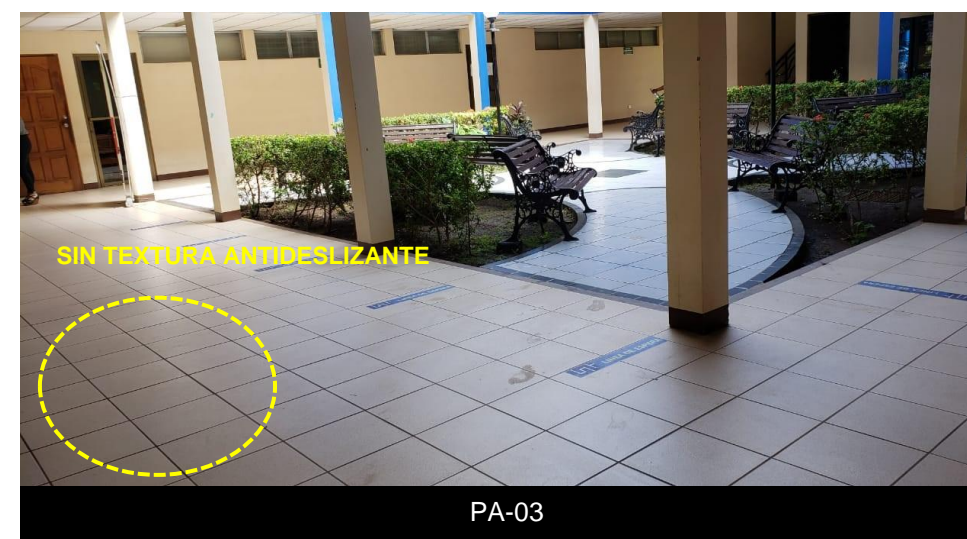
PA-03

En su interior le conforman ocho pasillos, cuatro en el primer nivel y cuatro en el segundo, todos en buen estado, con un ancho mínimo de 2.60 m mayor al 1.20 m-2.10 m que recomienda la **NORMA TÉCNICA OBLIGATORIA NICARAGÜENSE DE ACCESIBILIDAD NTON 12 006-04**, pero no tienen:

- Elementos de señalización.
- Cambio de textura o contraste.
- Textura antideslizante.

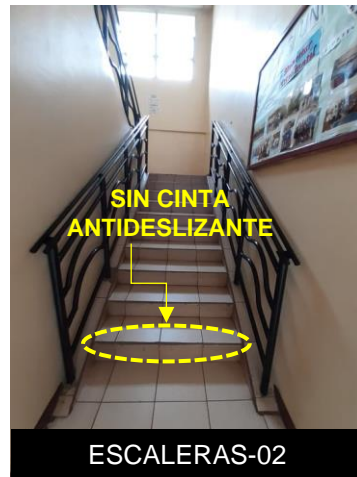
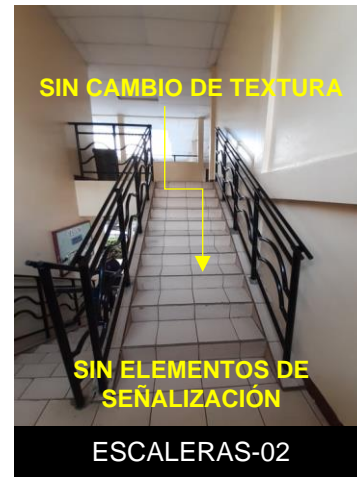
Dos cajas de escaleras de 1.10 m de ancho, 0.30 m de contrahuella son el único medio que comunica los dos niveles, evaluados conforme la **NORMA TÉCNICA OBLIGATORIA NICARAGÜENSE DE ACCESIBILIDAD NTON 12 006-04** son unas de las mejores equipadas de los dos recintos, a excepción de la altura del pasamano de 1.00 m y ciertos elementos que hacen falta como:

- Franjas guías.
- Elementos de señalización.
- Mantenimiento.

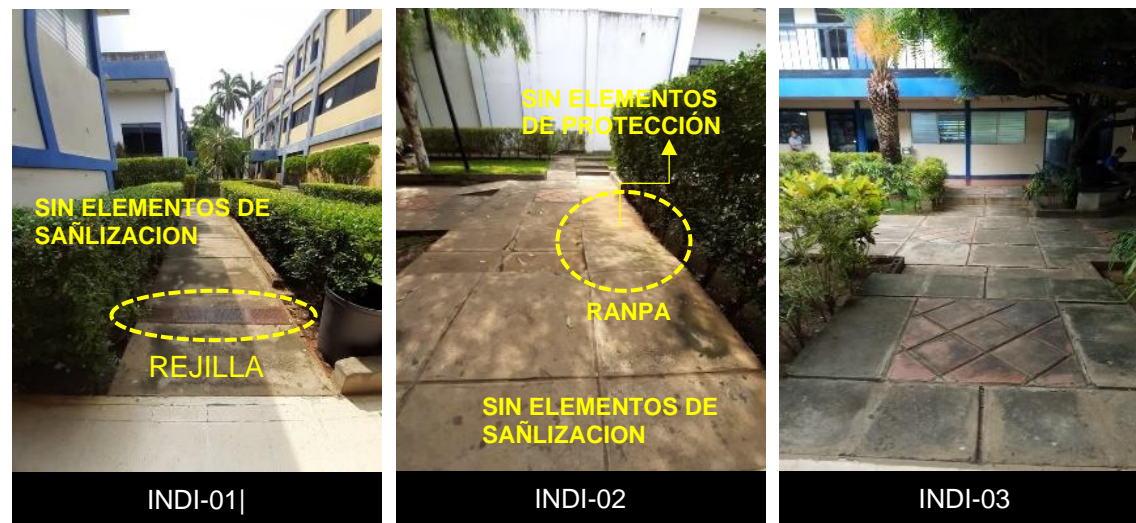
Cuenta con cinco andenes, que rodean el edificio, con ancho de 1.40 m (INDI-01), 3.04 m (INDI-02), 3.15 m (INDI.03), 1.50 m (INDI-04) y 2.06 (INDI-05), superior al recomendado por la **NORMA TÉCNICA OBLIGATORIA NICARAGÜENSE DE ACCESIBILIDAD NTON 12 006-04** para doble circulación, pero falta:

- Vados
- Mantenimiento.
- Cambio de textura.
- Franjas guías.
- Bordillo.

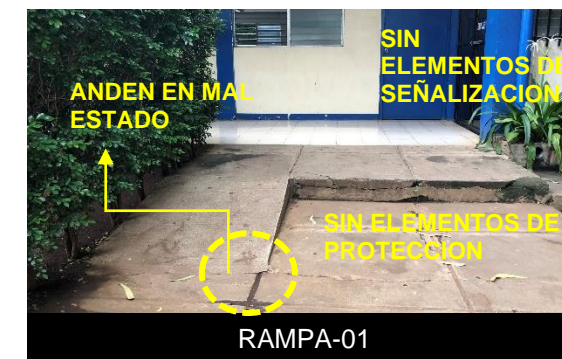
En todo el edificio hay una rampa de 1.00 m de ancho por 1.13 m de largo y 13% de pendiente (RAMPA-01) ubicada en el andén INDI-02, además de tener problemas en el ancho que es inferior al 1.50 m (mínimo) y la pendiente superior al 10% recomendado por la **NORMA TÉCNICA OBLIGATORIA NICARAGÜENSE DE ACCESIBILIDAD NTON 12 006-04** hacen falta elementos como:

- Franjas guías.
- Cambio de textura.
- Elementos de protección.
- Elementos de señalización.
- Mantenimiento.

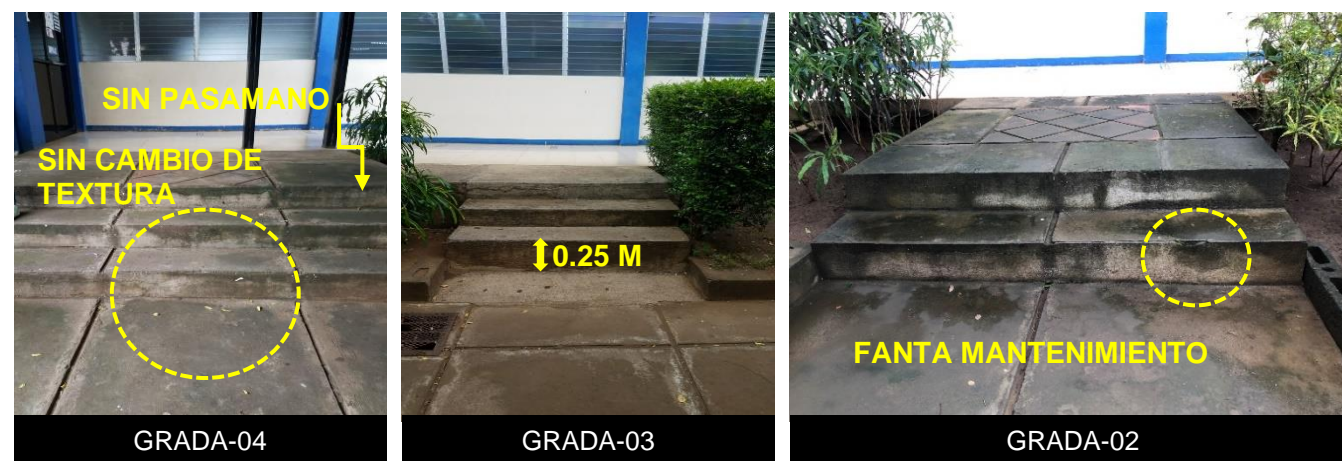
Para evaluar las gradas o desniveles se tomaron en cuenta las GRADAS-01 del andén INDI-02, con 2.01 m de ancho, 1.43 m huella, 0.17 contrahuella. GRADA-02 del andén INDI-05, con 2-06 m ancho, 0.97 m huella, 0.33 contrahuella, GRADA-03 del andén INDI-04, con 1.50 m ancho, 0.30 m huella, 0-20 contrahuella, GRADA-04 del andén INDI-05 con 3.15 m ancho, 0.30 m huella y 0.20 contrahuella.

Contrahuellas irregulares en la misma grada, huellas variantes y todas carente de elementos que faciliten y garanticen la seguridad de los usuarios tomados de la **NORMA TÉCNICA OBLIGATORIA NICARAGÜENSE DE ACCESIBILIDAD NTON 12 006-04**:

- Ausencia de elementos de señalización
- Falta mantenimiento.
- No tienen franjas guías.
- Sin pasamanos ni elementos de protección.

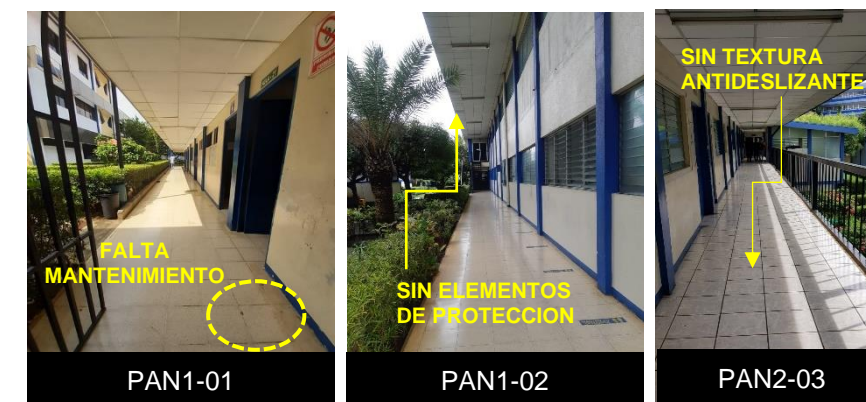
Le conforman 3 pasillos, dos en el primer nivel y uno en el segundo, todos en buen estado, con ancho de 2.10 m PAN1-01, 2.00 m PAN1-02 y 1.74 m PAN2-03, medida ideal según la **NORMA TÉCNICA OBLIGATORIA NICARAGÜENSE DE ACCESIBILIDAD NTON 12 006-04**, pero no tienen:

- Elementos de señalización.
- Cambio de textura o contraste.
- Textura antideslizante.
- Mantenimiento.

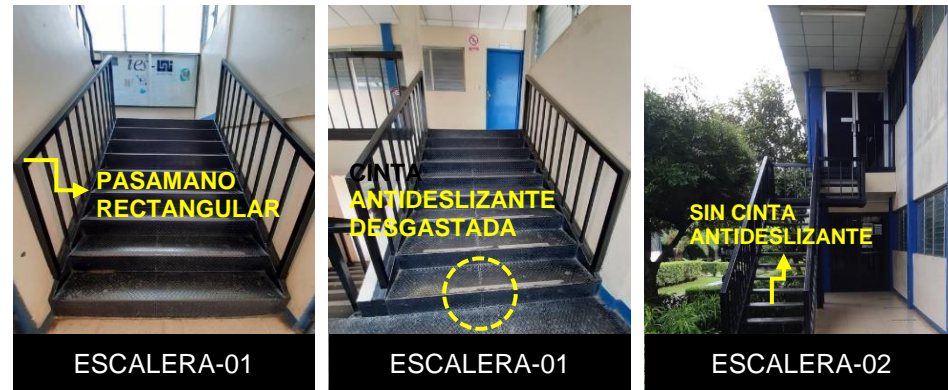
Dos cajas de escaleras, ESCALERA-01 con 1.59 m de ancho, 0.28 m de huella, contrahuella 0.18 m y ESCALERA-02 con 0.86 m de ancho, 0.33 m de huella y 0.16 m contrahuella son el único medio que comunica los dos niveles, evaluados conforme la **NORMA TÉCNICA OBLIGATORIA NICARAGÜENSE DE ACCESIBILIDAD NTON 12 006-04** además de la contrahuella se encontraron fallas en:

- Mas de 12 escalones sin descanso (ESCALERA-02)

- No cuenta con franjas guías.
- Falta mantenimiento.
- No hay cinta antideslizante.
- Ausencia de elementos de señalización.

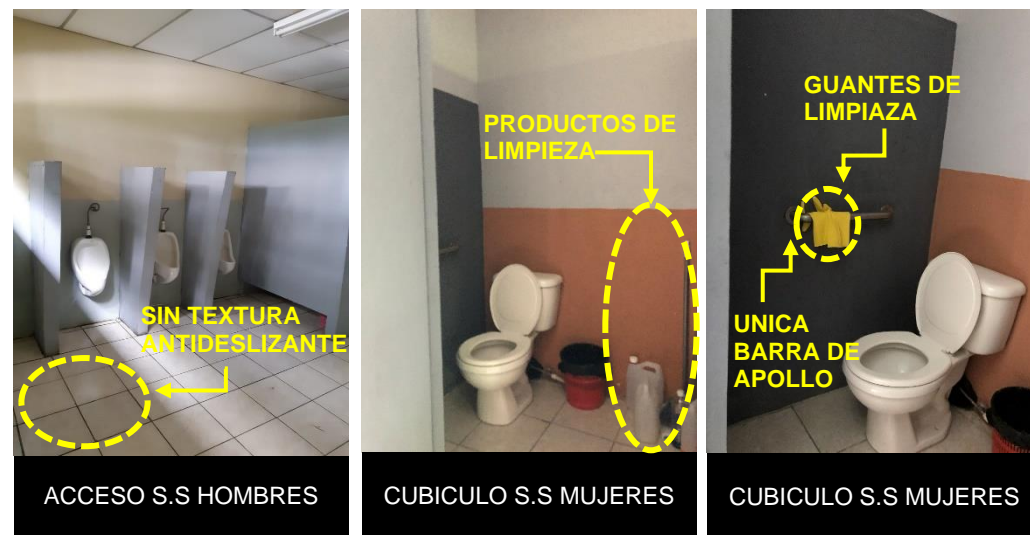
En la evaluación de los servicios sanitarios el enfoque principal fue en el acceso, cubículo para personas en situación de discapacidad y lavamanos, cabe señalar que a pesar de haber sido remodelados recientemente hay ciertos elementos o aspectos que deberían mejorarse, pues suele ser utilizado como cuarto para guardar los utensilios de limpieza, faltan accesorios y los lavamanos tienen un mueble que dificulta el uso de personas en silla de ruedas.

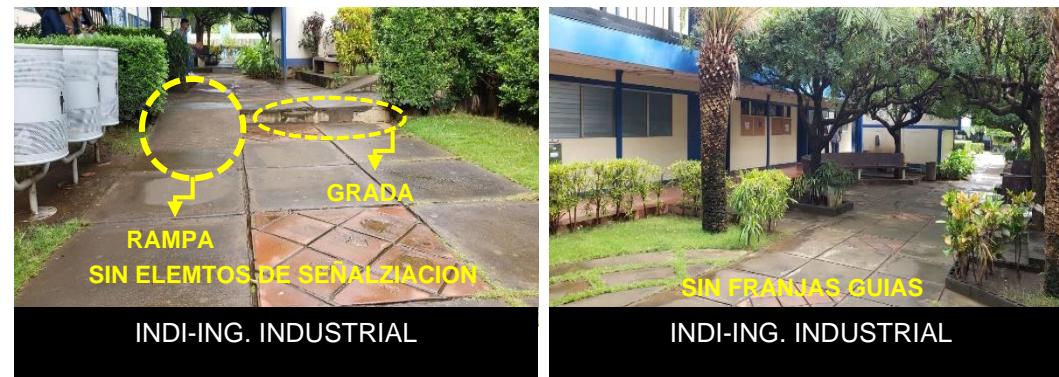
Cuenta con cinco andenes, que rodean el edificio, con ancho de 2.12 m (INDI-01), 3.07 m (INDI-02), 1.62 m (INDI.03), 1.49 m (INDI-04) y 2.07 (INDI-05), superior al recomendado por la **NORMA TÉCNICA OBLIGATORIA NICARAGÜENSE DE ACCESIBILIDAD NTON 12 006-04** para doble circulación, pero falta:

- Mantenimiento.
- Cambio de textura.
- Franjas guías.
- Bordillo.
- Rampas.

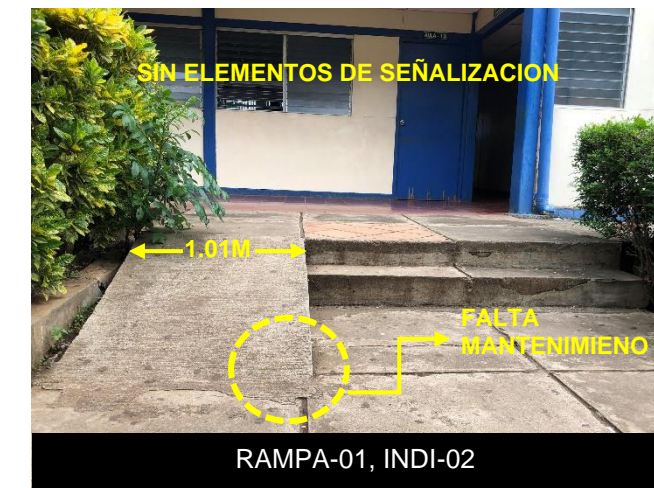
En todo el edificio hay una rampa de 1.50 m de ancho por 1.26 m de largo y 29% de pendiente (RAMPA-01), ubicada en el andén INDI-02, la problemática principal de esta es la pendiente superior al 10% recomendado por la **NORMA TÉCNICA OBLIGATORIA NICARAGÜENSE DE ACCESIBILIDAD NTON 12 006-04** a demás hacen falta elementos como:

- Franjas guías.
- Cambio de textura.
- Elementos de protección.
- Elementos de señalización.
- Mantenimiento.

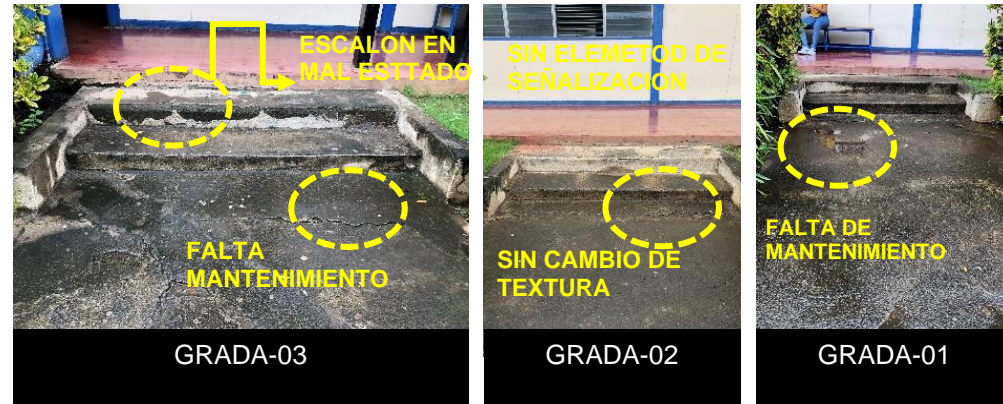
Para evaluar las gradas o desniveles se tomaron en cuenta las GRADAS-01 del andén INDI-05, con 2.07 m de ancho, 0.42 m huella, 0.15 contrahuella. GRADA-02 del andén INDI-04, con 2.07 m ancho, 0.42 m huella, 0.15 contrahuella, GRADA-03 del andén INDI-03, con 2.23 m ancho, 0.41 m huella, 0.15 contrahuella, GRADA-04 del andén INDI-02 con 2.11 m ancho, 1.00 m y 0.31 m huella y 0.17 m-0.19 m contrahuella y la GRADA-05 del andén INDI-01 con medidas de 2.12 m x 1.07 m y contrahuella de 0.20 m.

Contrahuellas irregulares en la misma grada, huellas variantes y todas carente de elementos que faciliten y garanticen la seguridad de los usuarios son las problemáticas que muestran, además de elementos importantes tomados de la **NORMA TÉCNICA OBLIGATORIA NICARAGÜENSE DE ACCESIBILIDAD NTON 12 006-04**: como:

- Ausencia de elementos de señalización
- Falta mantenimiento.
- No tienen franjas guías.
- Sin pasamanos ni elementos de protección.

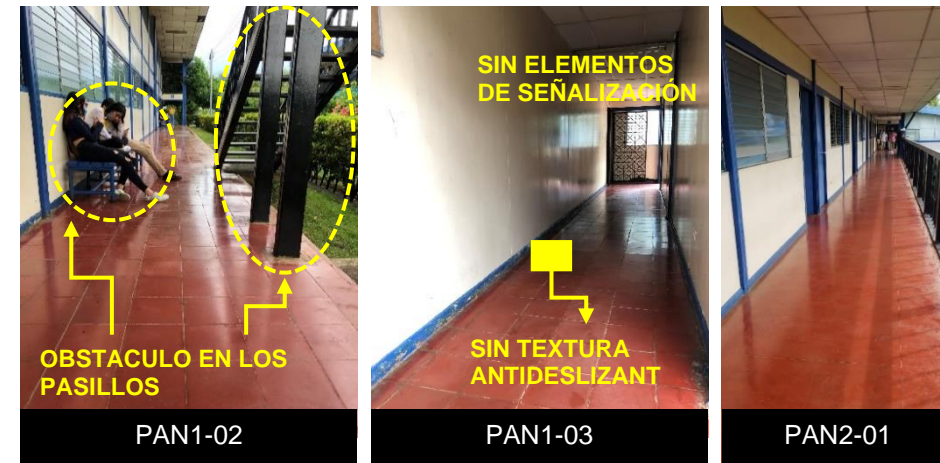
Le conforman 3 pasillos, dos en el primer nivel y uno en el segundo, todos en buen estado, con ancho de 2.18 m PAN1-01, 2.03 m PAN1-02 y 2.18 m PAN2-03, medida ideal según la **NORMA TÉCNICA OBLIGATORIA NICARAGÜENSE DE ACCESIBILIDAD NTON 12 006-04**, pero no tienen:

- Elementos de señalización.
- Cambio de textura o contraste.
- Textura antideslizante.

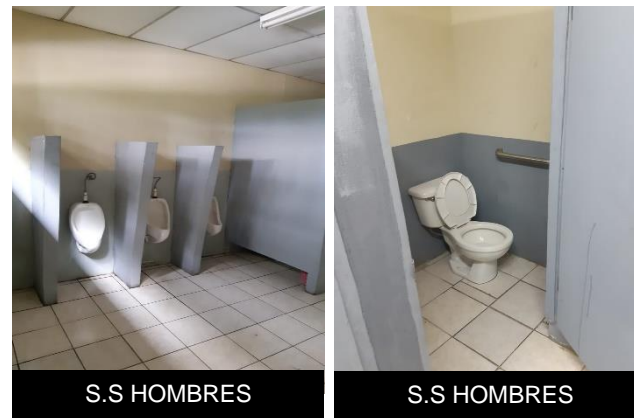
En la evaluación de los servicios sanitarios el enfoque principal fue en el acceso, cubículo para personas en situación de discapacidad y lavamanos, cabe señalar que a pesar de haber sido remodelados recientemente hay ciertos elementos o aspectos que deberían mejorarse, pues no tiene elementos de señalización, ni escritura braille, faltan accesorios, los lavamanos tienen un mueble que dificulta el uso de personas en silla de ruedas y en los S.S de mujeres, el cubículo está clausurado.

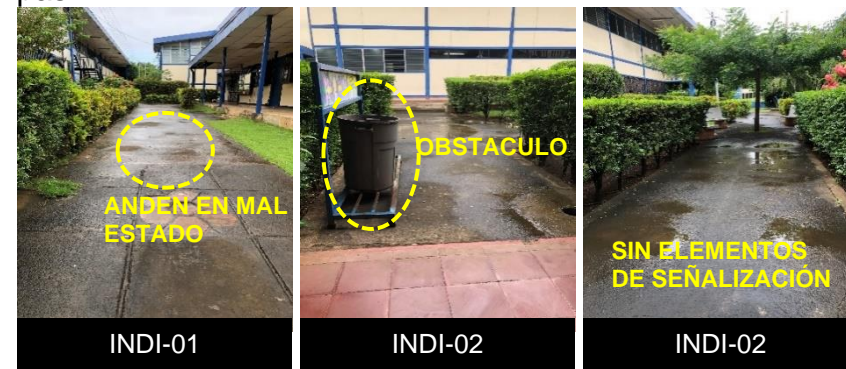
Cuenta con tres andenes, que rodean el edificio, con ancho de 2.48 m (INDI-01), 2.48 m (INDI-02), 2.34 m (INDI.03), superior al recomendado por la **NORMA TÉCNICA OBLIGATORIA NICARAGÜENSE DE ACCESIBILIDAD NTON 12 006-04** para doble circulación, pero falta:

- Vados
- Mantenimiento.
- Cambio de textura.
- Franjas guías.
- Bordillo.
- Rampas.

AREAS	PROPUESTA	EJEMPLO
<b>INFORMACIÓN DIRECCIONAL</b>	<ul style="list-style-type: none"> <li>• usar cambio de textura antes de entrar al edificio para identificar en que anden esta.</li> <li>• Colocar franjas guías.</li> <li>• Hacer mantenimiento a los andenes para corregir el agrietamiento.</li> <li>• Poner bordillos.</li> </ul>

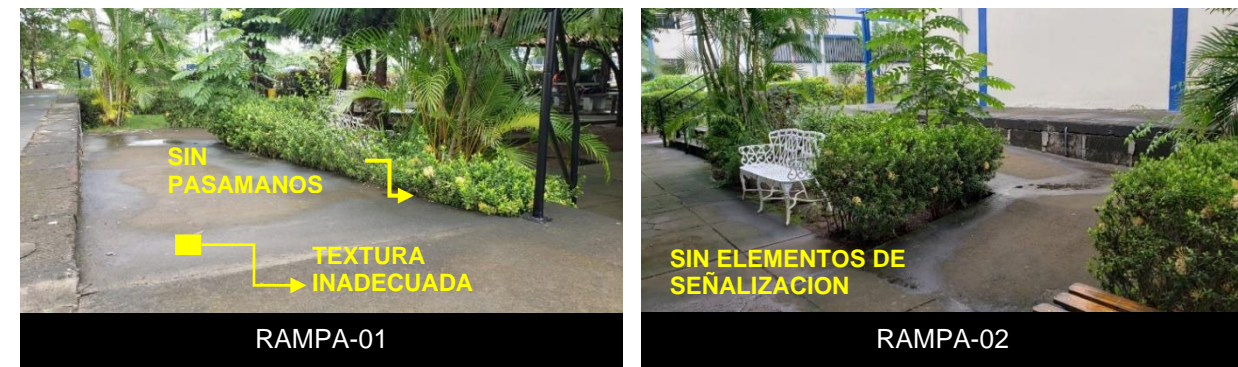
En todo el edificio hay dos rampas (RAMPA-01) de 6.05 m de largo, 1.98 m ancho, 9% pendiente, contiguo al pasillo PAN1-02 y la RAMPA-02 de 1.60 m ancho, 2.03 m largo y 7% la pendiente. Junto a la RAMPA-01 ambas tienen la pendiente adecuada pues es menor al 10% recomendada por la **NORMA TÉCNICA OBLIGATORIA NICARAGÜENSE DE ACCESIBILIDAD NTON 12 006-04** pero la problemática más notoria es:

- Ausencia de Franjas guías.
- No tiene Cambio de textura.
- No hay Elementos de protección.
- No existen Elementos de señalización.

<b>RAMPAS</b>	<ul style="list-style-type: none"> <li>• Señalizar.</li> <li>• Agregar bordillos</li> <li>• Franjas guías</li> <li>• Corregir la pendiente</li> <li>• Hacer trabajo de mantenimiento.</li> <li>• Poner pasamanos.</li> </ul>

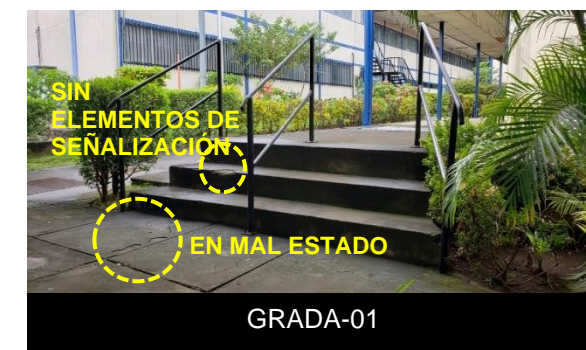
Para evaluar las gradas o desniveles se tomó en cuenta la GRADAS-01 contiguo al andén INDI-01, con 0.36 m huella, 0.19 m contrahuella y 2.80 m de ancho total, dividido por un pasamano de 1.01 m de alto en el centro

Contrahuella superior a 0.19 m, pasamano superior a 0.90 m de alto y carente de elementos que faciliten y garanticen la seguridad de los usuarios son las problemáticas que muestra, además de elementos importantes tomados de la **NORMA TÉCNICA OBLIGATORIA NICARAGÜENSE DE ACCESIBILIDAD NTON 12 006-04**: como:

- Ausencia de elementos de señalización
- Falta mantenimiento.
- No tienen franjas guías.

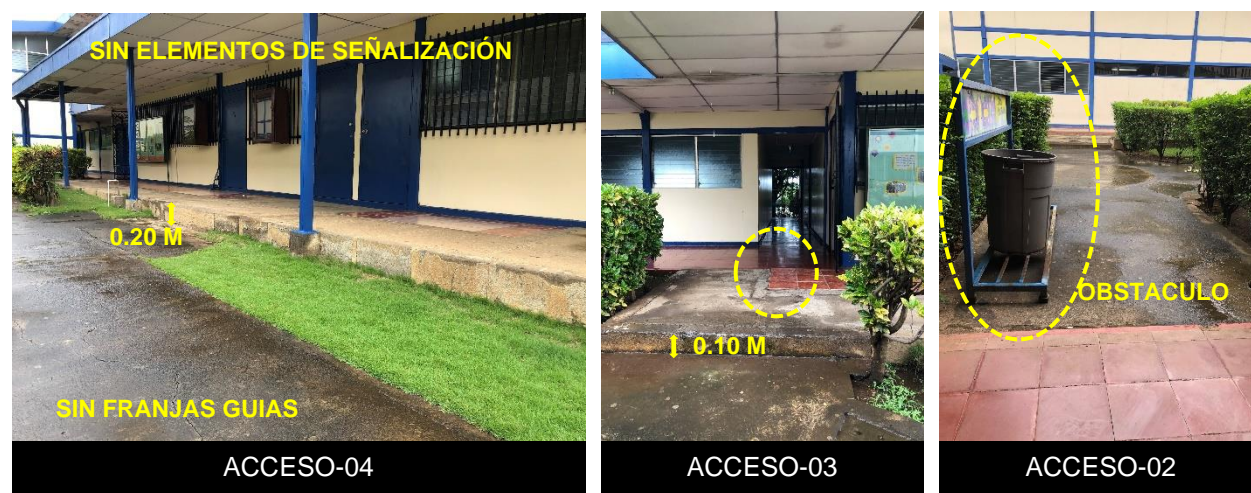
Seis accesos conforman el edificio, todos habilitados y amplios, con desniveles variantes ACCESO-01 desnivel de 0.05 m, ACCESO-02 desnivel de 0.05 m, ACCESO-03 desnivel de 0.10 m, ACCESO-04 desnivel de 0.20 m ACCESO-05 con gradas, y acceso 06 con dos rampas, todos los 4 primeros con desniveles superior a los 0.02 m que sugiere la **NORMA TÉCNICA OBLIGATORIA NICARAGÜENSE DE ACCESIBILIDAD NTON 12 006-04**, uno con gradas y solo uno con rampa, todos faltos de elementos de señalización y donde el único modo de acceder al segundo nivel es mediante escaleras, además carente de:

- Elementos de protección
- Franjas guías.
- Cambio de textura.

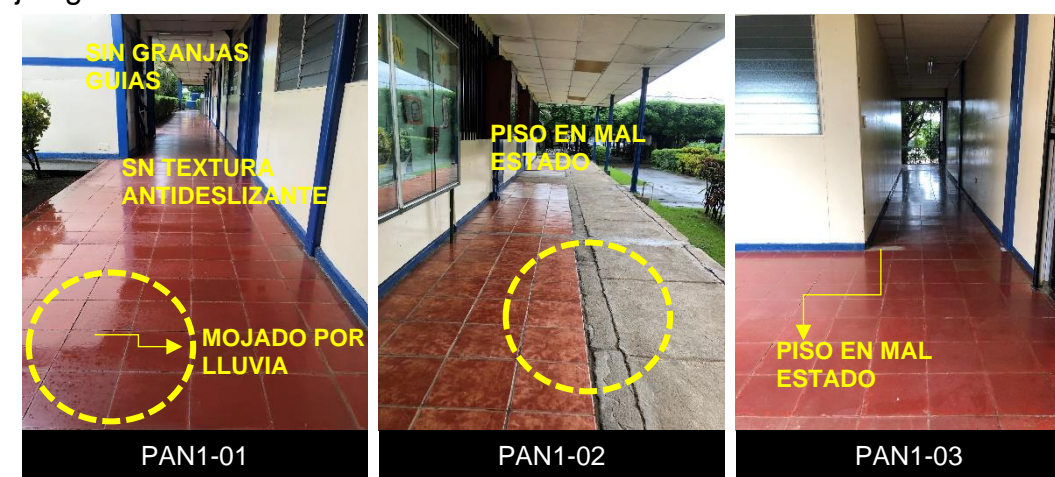
Le conforman 5 pasillos, cuatro en el primer nivel y uno en el segundo, con ancho de 2.18 m PAN1-01 este presenta riesgos de caída en temporada de lluvia pues el piso se moja. 2.40 m PAN1-02, 1.27 m PAN1-03, 2.18 m PAN1-04 obstaculizado por ESCALERA-02 y 1.86 m PAN2-05, algunos en buen estado (PAN-01 y PAN1-04) y otros carentes de elementos sugeridos según la **NORMA TÉCNICA OBLIGATORIA NICARAGÜENSE DE ACCESIBILIDAD NTON 12 006-04**, como:

- Elementos de señalización.
- Cambio de textura o contraste.
- Textura antideslizante.
- Manteamiento
- Franjas guías

<b>PASILLOS</b>	<ul style="list-style-type: none"> <li>• Hacer mantenimiento.</li> <li>• Poner textura antideslizante</li> <li>• En PA-02 poner textura de piso uniforme.</li> <li>• Colocar aleros de policarbonato para evitar piso mojado en temporada de lluvia.</li> </ul>

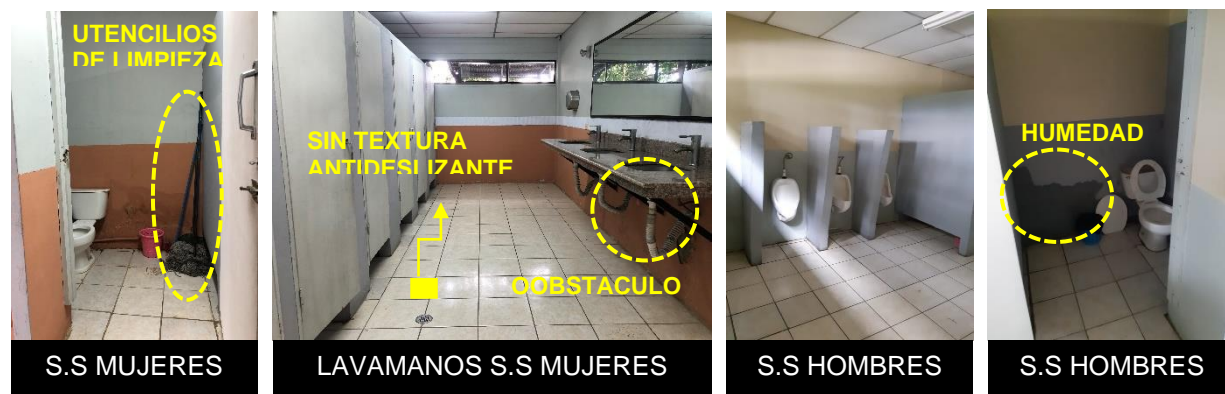
En la evaluación de los servicios sanitarios el enfoque principal fue en el acceso, cubículo para personas en situación de discapacidad y lavamanos, cabe señalar que a pesar de haber sido remodelados recientemente hay ciertos elementos o aspectos que deberían mejorarse, pues no tiene elementos de señalización, ni escritura braille, faltan accesorios (pasamanos), el cubículo se usa para guardar utensilios de limpieza, hay humedad en las paredes y los lavamanos tienen un mueble que dificulta el uso de personas en silla de ruedas.

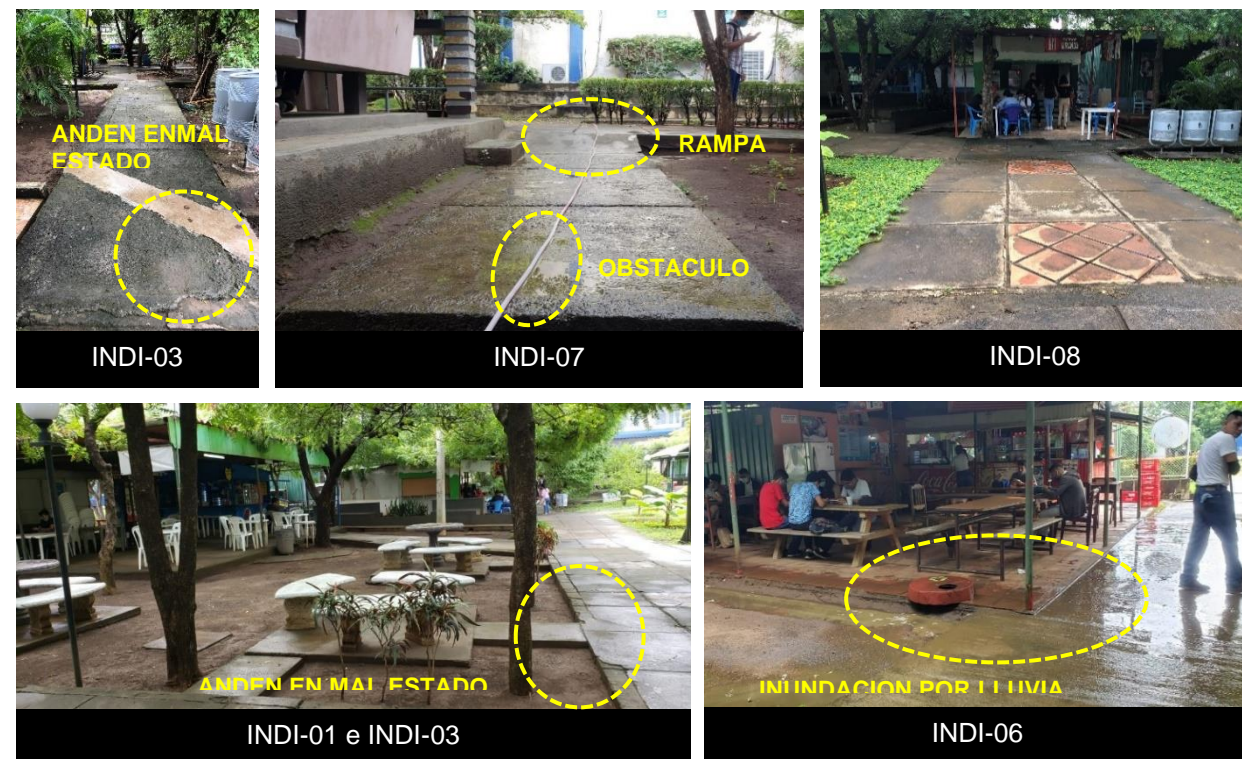
En todos se observa la usencia de elementos y aspectos como:

- Mantenimiento.
- Cambio de textura.
- Franjas guías.
- Bordillo.
- Rampas.

AREAS	PROPUESTA	EJEMPLO
<b>INFORMACIÓN DIRECCIONAL</b>	<ul style="list-style-type: none"> <li>• usar cambio de textura antes de entrar a los cafetines.</li> <li>• Colocar franjas guías.</li> <li>• Hacer mantenimiento a los andenes para corregir el agrietamiento.</li> <li>• Poner bordillos.</li> </ul>	
<b>INFORMACIÓN POSICIONAL</b>	<ul style="list-style-type: none"> <li>• Señalizar cada cafetín.</li> <li>• Ubicar en lugares visibles.</li> <li>• Utilizar braille y tinta alto relieve.</li> </ul>	
<b>RAMPAS</b>	<ul style="list-style-type: none"> <li>• Agregar una rampa en el CAFETIN-04.</li> </ul> En las existentes: <ul style="list-style-type: none"> <li>• Señalizar.</li> <li>• Agregar bordillos</li> <li>• Franjas guías</li> <li>• Corregir la pendiente</li> <li>• Hacer trabajo de mantenimiento.</li> </ul>	
<b>ACCESOS</b>	<ul style="list-style-type: none"> <li>• Señalizar accesos.</li> <li>• Poner rejilla de protección en el CAFETIN-04.</li> </ul>

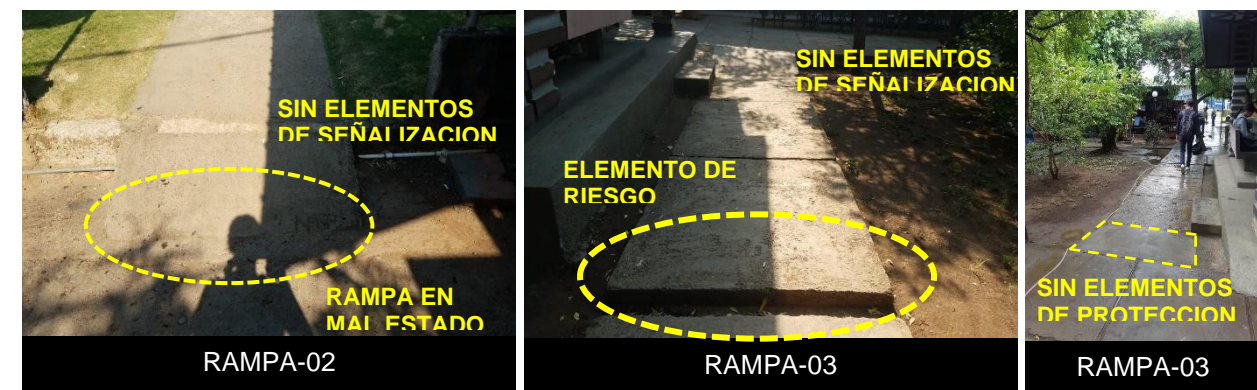
En el conjunto hay 3 rampas (RAMPA-01) de 1.80 m ancho, 14% pendiente, contiguo al andén INDI-01, RAMPA-02 de 1.26 m ancho, 9% la pendiente. En el andén INDI-06 y la RAMAPA-03 de 1.36 m ancho, 26% pendiente en el andén INDI-07 solo una (RAMPA-02) tiene la pendiente adecuada, pues es menor al 10% recomendada por la **NORMA TÉCNICA OBLIGATORIA NICARAGÜENSE DE ACCESIBILIDAD NTON 12 006-04** pero la problemática más notoria es:

- Ausencia de Franjas guías.
- No tiene Cambio de textura.
- No hay Elementos de protección.
- No existen Elementos de señalización.
- Falta mantenimiento.

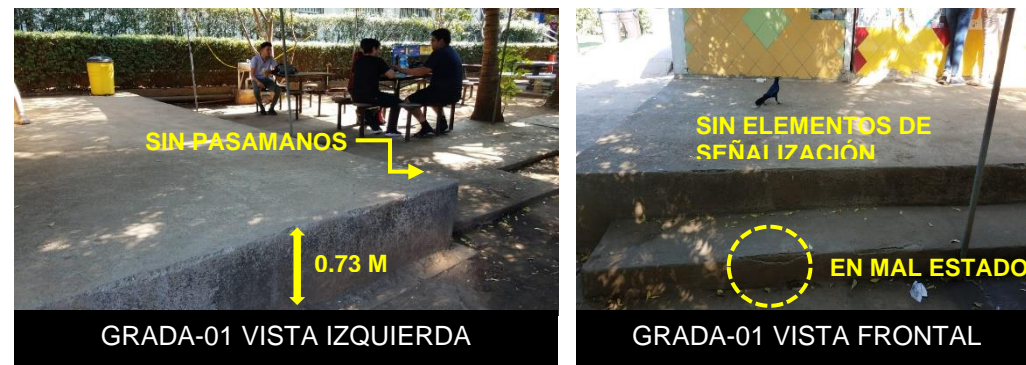
Contrahuella superior a 0.17 m, carente de elementos que faciliten y garanticen la seguridad de los usuarios son las problemáticas que muestra, además de elementos importantes tomados de la **NORMA TÉCNICA OBLIGATORIA NICARAGÜENSE DE ACCESIBILIDAD NTON 12 006-04**: como:

- Ausencia de elementos de señalización
- Falta mantenimiento.
- No tienen franjas guías.

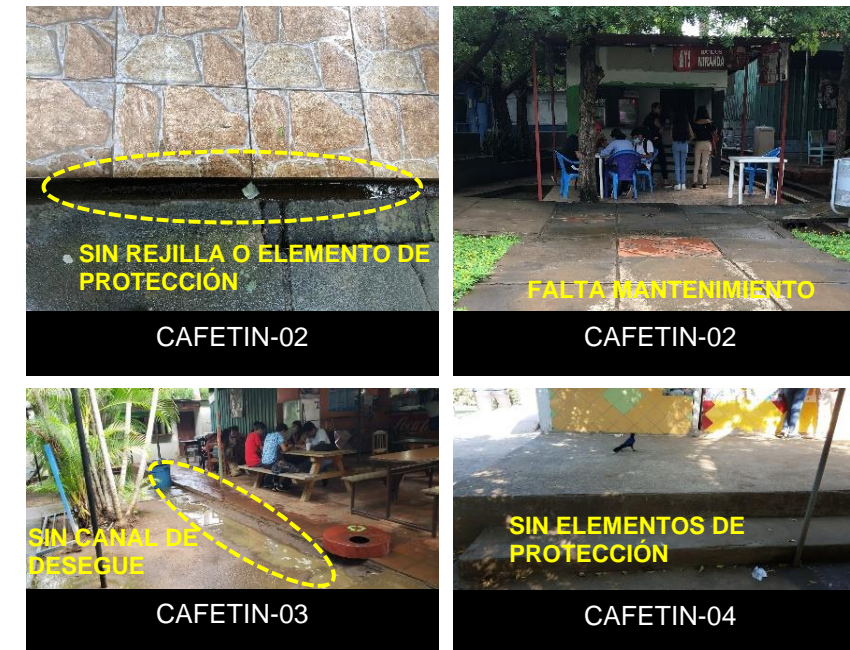
CAFETÍN-03 (El Güegüense): Desnivel de 0.05 con relación al andén de 2.41 m de ancho, sin elementos de señalización, no protección, con tendencia a mojarse en temporada de lluvia.

CAFETÍN-04 (King-dos): un desnivel de 0.40 m resuelto con dos gradas, sin rampa, elementos de señalización, ni pasamanos, razón por la que inaccesible para personas con algún tipo de discapacidad.

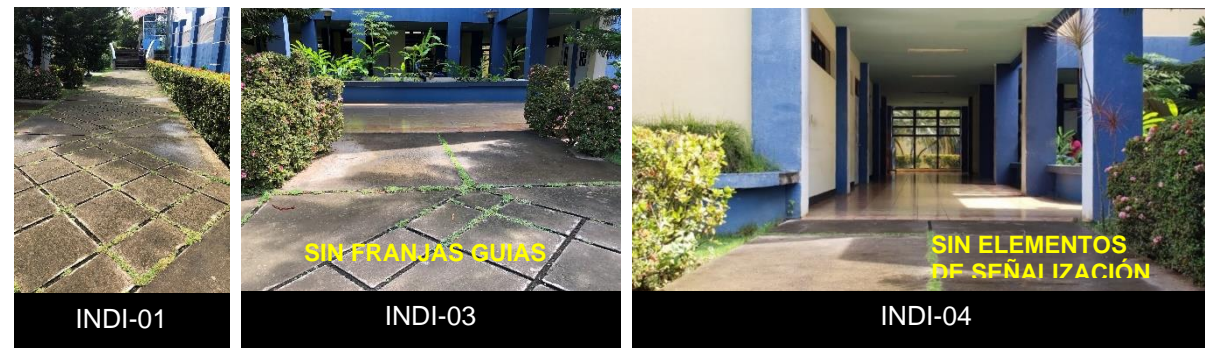
Cuenta con 5 andenes, que rodean el edificio, con ancho de 3.05 m (INDI-01), 3.12 m (INDI-02), 3.12 m (INDI-03), 3.12 m (INDI-04), 4.40 m (INDI-05) superior al recomendado por la **NORMA TÉCNICA OBLIGATORIA NICARAGÜENSE DE ACCESIBILIDAD NTON 12 006-04** para doble circulación, de los mejores de todo el recinto, en buen estado y cambios de textura, pero falta:

- Franjas guías.
- Bordillo.
- Elementos de señalización.

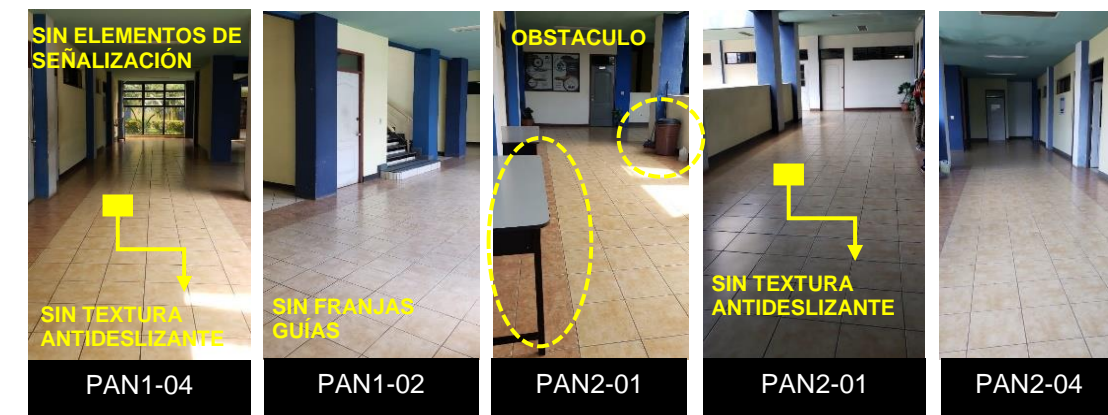
Le conforman 10 pasillos, cinco en el primer 4 en cuatro en el segundo y uno en el tercero, con ancho de 2.97 m PAN1-01, 3.70 m PAN1-02, 3.54 m PAN1-03, 3.11 m PAN1-04, 1.84 m PAN1-05, 3.76 m PAN2-01, 3.12 m PAN2-02, 1.84 m PAN2-03, 2.98 m PAN2-04 y 3.70 m PAN3-01. (PAN-01 y PAN1-04) todos amplios y en buen estado, pero carentes de elementos sugeridos según la **NORMA TÉCNICA OBLIGATORIA NICARAGÜENSE DE ACCESIBILIDAD NTON 12 006-04**, como:

- Elementos de señalización.
- Textura antideslizante.
- Franjas guías

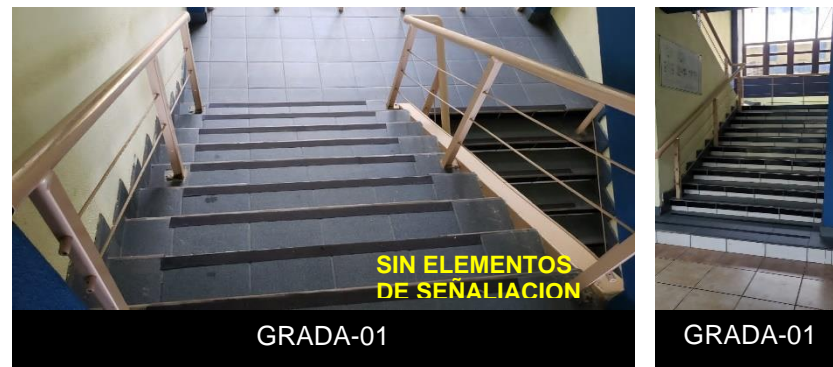
Una caja de escaleras, ESCALERA-01 con 1.82 m de ancho, 0.85 m pasamanos, 0.30 m de huella y contrahuella 0.16 m, la mejor equipadas del recinto Albert Einstein es la que comunica los tres niveles del edificio, evaluada conforme la **NORMA TÉCNICA OBLIGATORIA NICARAGÜENSE DE ACCESIBILIDAD NTON 12 006-04** para completar el buen funcionamiento se puede agregar:

- Franjas guías.
- Elementos de señalización

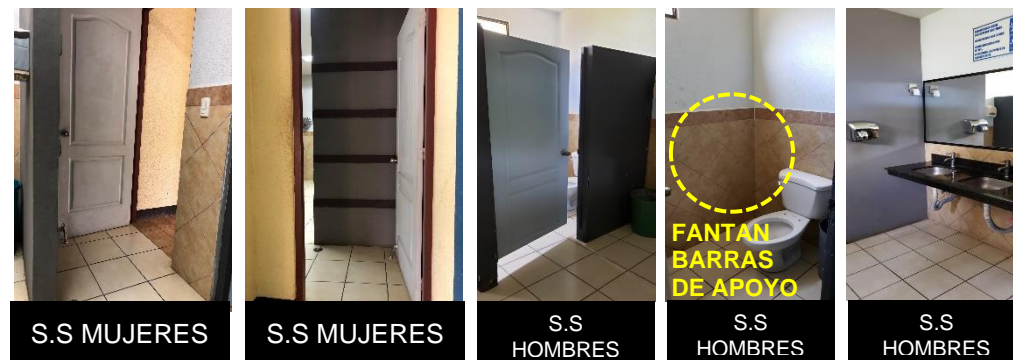
En la evaluación de los servicios sanitarios el enfoque principal fue en el acceso, cubículo para personas en situación de discapacidad y lavamanos, cabe señalar que a pesar de haber sido remodelados recientemente no se tomó en cuenta el radio de giro para que pueda acceder una silla de ruedas al S.S y no están señalizados por lo que desde ese aspecto se considera que son inaccesibles para personas en silla de ruedas o con problemas de movilidad reducida

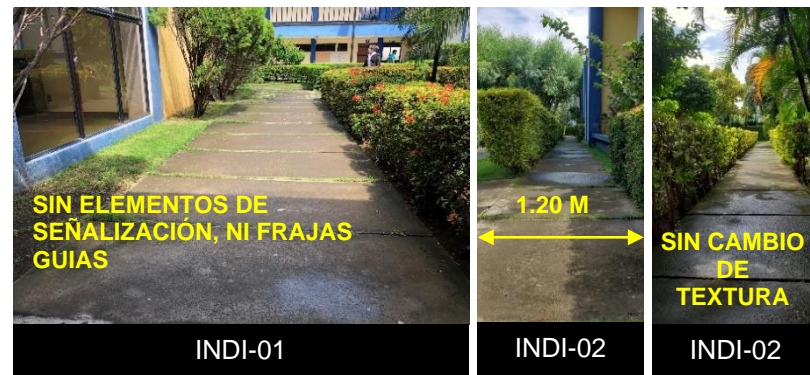
Cuenta con tres andenes, que rodean el edificio, con ancho de 2.15 m (INDI-01), 1.20 m (INDI-02), 1.03 m (INDI.03), los dos últimos sin radio de giro, INDI-01 con ancho superior al recomendado por la **NORMA TÉCNICA OBLIGATORIA NICARAGÜENSE DE ACCESIBILIDAD NTON 12 006-04** pero sin:

- Cambio de textura.
- Franjas guías.
- Bordillo.
- Elementos de señalización.

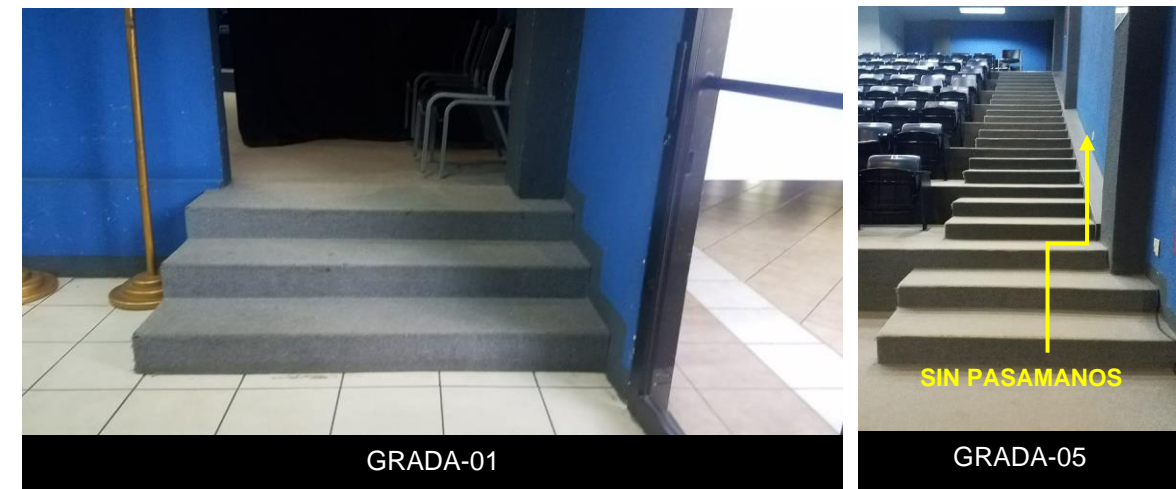
Para evaluar las gradas o desniveles se tomó en cuenta la GRADAS-01 con 0.28 m huella, 0.16 m contrahuella, 1.30 m de ancho, GRADAS-02 con 0.29 m huella, 0.16 m contrahuella, 1.30 m de ancho, GRADAS-03 con 0.30 m huella, 0.13 m contrahuella, 0.70 m de ancho, GRADAS-04 con 0.30 m huella, 0.13 m contrahuella, 0.70 m de ancho, GRADAS-05 con 0.36 m huella, 0.17 m contrahuella, 1.76 m de ancho y GRADAS-06 con 0.36 m huella, 0.17 m contrahuella, 1.76 m de ancho.

Todas tapizadas y en buen estado, donde únicamente solo a las GRADAS-05 y GRADAS-06 les hace falta un pasamanos.

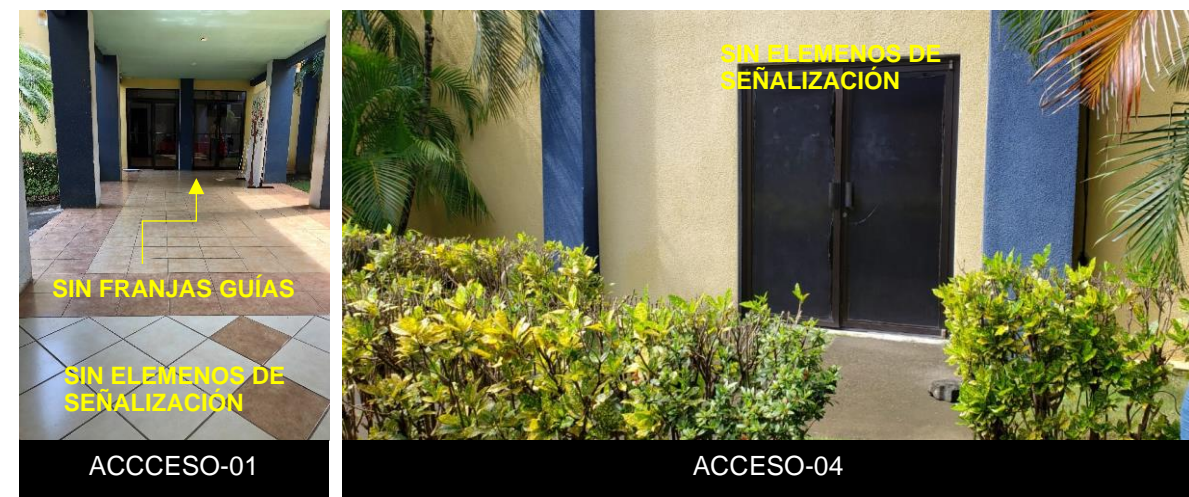
Cinco accesos conforman el edificio, todos habilitados uno principal ACCESO-01 con dos puertas de 1.60 m y 1.27 m ancho, para el público ACCESO-02 1.78 m de ancho, ACCESO-03 para bastidores ancho de 0.77 m, salida de emergencia ACCESO-04 1.70 m de ancho y para sonido ACCESO-05 con 0.97 m de ancho. Todos con desniveles entre los 0.02 que recomienda la **NORMA TÉCNICA OBLIGATORIA NICARAGÜENSE DE ACCESIBILIDAD NTON 12 006-04**.

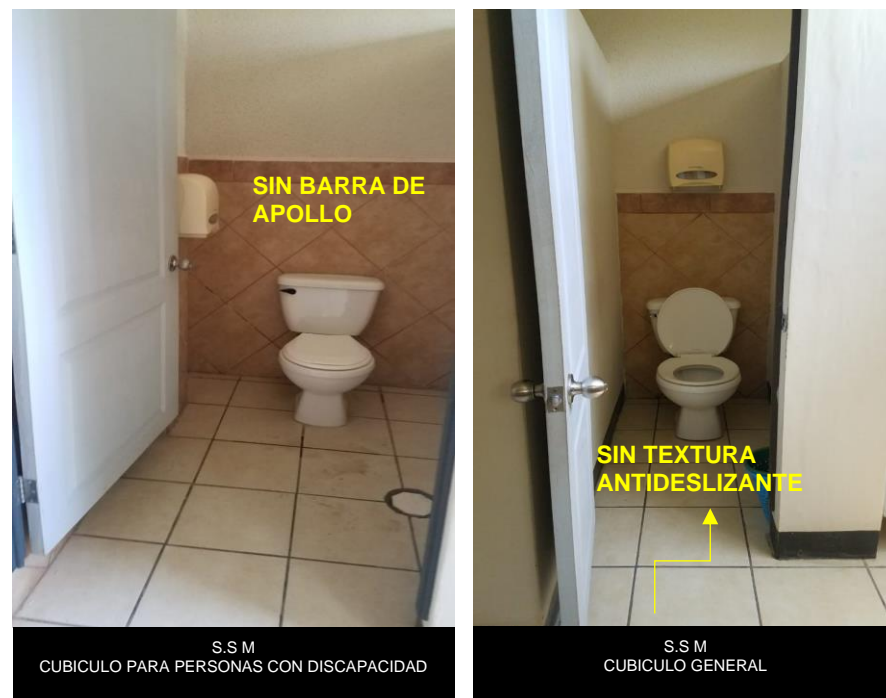
En la evaluación de los servicios sanitarios el enfoque principal fue en el acceso, cubículo para personas en situación de discapacidad y lavamanos, cabe señalar que, a pesar de tener cubículo, el acceso a este es muy angosto, pues la puerta tiene 0.77 m de ancho, además faltan accesorios, no tiene elementos de señalización ni cambio de textura, en el mismo. Por lo que se concluyó que no está capacitado para personas en silla de ruedas.

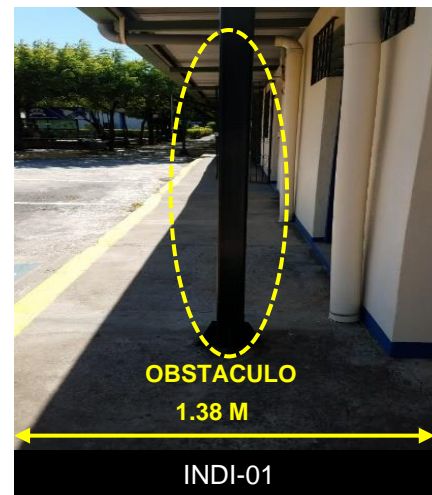
Cuenta con dos andenes, con ancho de 1.38 m (INDI-01) y 1.13 m (INDI-02), superior al 1.00 m recomendado por la **NORMA TÉCNICA OBLIGATORIA NICARAGÜENSE DE ACCESIBILIDAD NTON 12 006-04**, INDI-01 por estar situado al lado del parqueo cuenta con franjas guías con un obstáculo en el mismo. En ambos se nota la ausencia de:

- Cambio de textura.
- Mantenimiento

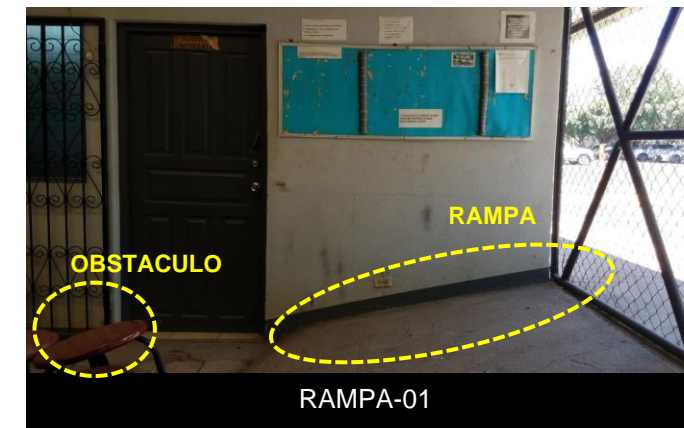
No hay ninguno de los tres tipos de información posicional mencionados en la **NORMA TÉCNICA OBLIGATORIA NICARAGÜENSE DE ACCESIBILIDAD NTON 12 006-04**. lo hace fácil de identificar, pues no hay ningún rótulo que indique el nombre del edificio que además contenga:

Otros elementos faltantes son:

- Franjas guías.
- Cambio de textura.
- No existen Elementos de señalización.
