**UNIVERSIDAD NACIONAL DE INGENIERÍA**  
Recinto Universitario Simón Bolívar  
Facultad de Arquitectura

**Trabajo Monográfico para optar al Título de Arquitecto**

**“PROPUESTA DE ADAPTACIÓN Y MEJORAMIENTO EN LA INFRAESTRUCTURA  
DE LOS RECINTOS SIMÓN BOLÍVAR Y ALBERT EINSTEIN DE LA UNIVERSIDAD NACIONAL DE INGENIERÍA EN MATERIA  
DE ACCESIBILIDAD AL MEDIO FÍSICO”**

Managua, Nicaragua 25 de Mayo del 2021

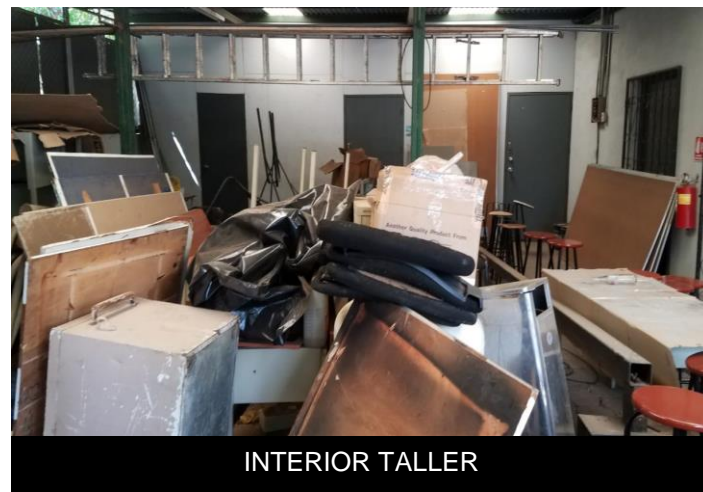
- Franjas guías.
- Cambio de textura.
- Elementos de señalización.

Cabe señalar que en el ACCESO-02 se encontró desordenado y dificulta el paso a las oficinas que se encuentran dentro del taller.

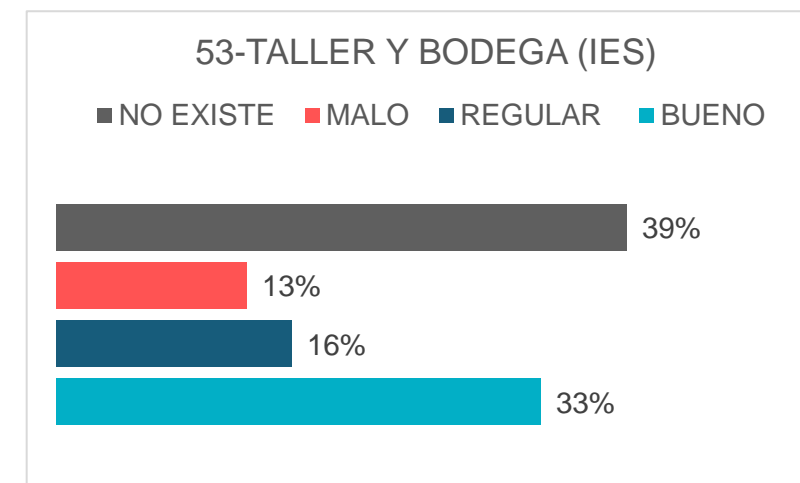
El grafico obtenido de la herramienta de valuación, representa el porcentaje de la problemática que tiene el edificio para que sea accesible a todo público, el cual contabilizo un 33% bueno o que cumple con las recomendaciones de la **NORMA TÉCNICA OBLIGATORIA NICARAGÜENSE DE ACCESIBILIDAD NTON 12 006-04**, 16% regular o aceptable, solo el 13% malo, y 39% de los elementos necesarios para facilitar la comunicación y movilización no existen

Es un taller funcional, sus accesos son amplios, la única problemática es la falta de servicios sanitarios en él y el desorden en el taller.

AREAS	PROPUESTA	EJEMPLO
<p><b>INFORMACIÓN DIRECCIONAL</b></p>	<ul style="list-style-type: none"> <li>• usar cambio de textura antes de entrar al edificio para identificar en que anden esta.</li> <li>• Colocar franjas guías.</li> <li>• Hacer mantenimiento a los andenes para corregir el agrietamiento.</li> <li>• Poner bordillos.</li> </ul>

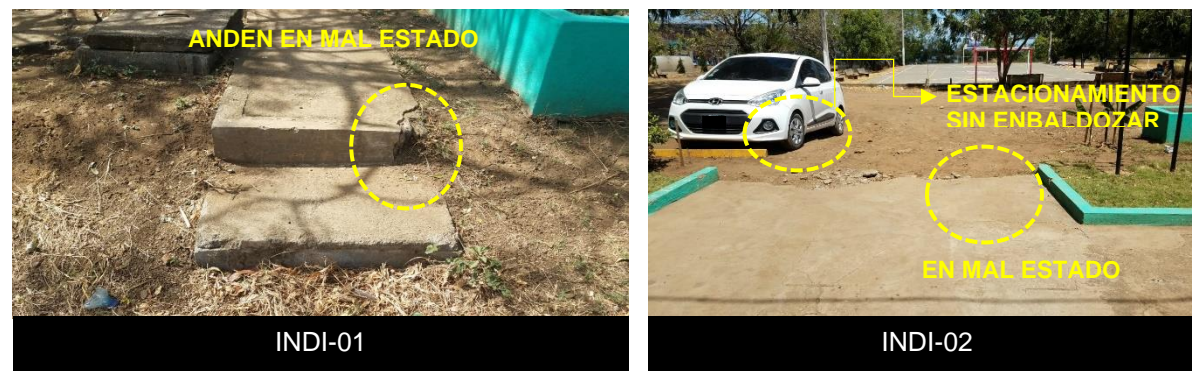
Es una de oficinas más retiradas del recinto, se encuentra al lado de la residencia estudiantil. Cuenta con dos andenes, cada uno de ellos mostraron que:

- No hay cambio de textura
- No posee elementos de señalización, ni franjas guías.
- Los andenes están en mal estado.

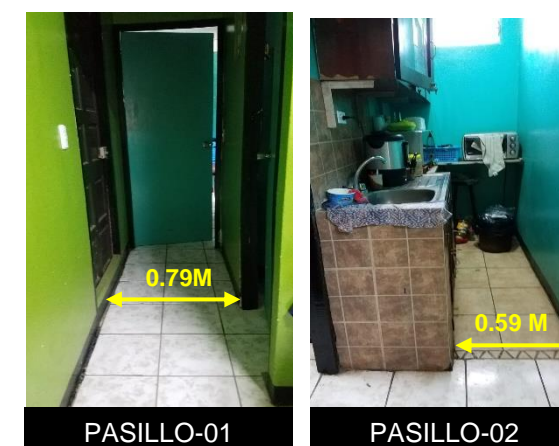
En su interior se encuentra un pasillo de 0.71 m de ancho, inferior al 1.00 m sugerido por la **NORMA TÉCNICA OBLIGATORIA NICARAGÜENSE DE ACCESIBILIDAD NTON 12 006-04**

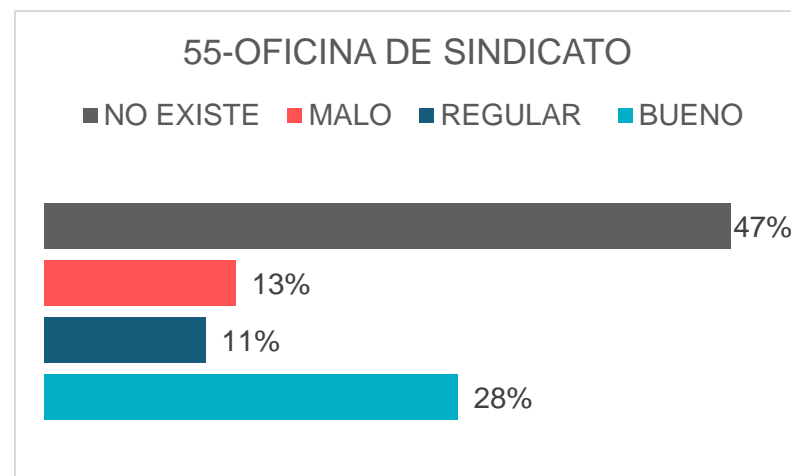
El grafico obtenido de la herramienta de valuación, representa el porcentaje de la problemática que tiene la oficina de sindicato para que sea accesible a todo público, el cual contabilizo solo un 28% bueno o que cumple con las recomendaciones de la **NORMA TÉCNICA OBLIGATORIA NICARAGÜENSE DE ACCESIBILIDAD NTON 12 006-04**, 11% regular o aceptable, 13% malo y 47% de los elementos necesarios para facilitar la comunicación y movilización no existen

Con estos se demuestra la carencia de recursos y la necesidad de mejora para hacer de esta una oficina accesible para todos.

AREAS	PROPUESTA	EJEMPLO
INFORMACIÓN DIRECCIONAL	<ul style="list-style-type: none"> <li>• Usar cambio de textura antes de entrar al edificio para identificar en que anden esta.</li> <li>• Colocar franjas guías.</li> <li>• Hacer mantenimiento a los andenes para corregir el agrietamiento.</li> </ul>	
SERVICIOS SANITARIOS	<ul style="list-style-type: none"> <li>• Colocar barras de apoyo</li> <li>• Cambiar el ancho de la puerta. .</li> </ul>	
PUERTAS	Emplear en puertas elementos de protección como: <ul style="list-style-type: none"> <li>• Topes y/o retenedores.</li> <li>• Utilizar rótulos con braille.</li> </ul>
