**DETERMINACIÓN DE EFECTOS DE LA CONTAMINACIÓN DEL LAGO DE
AMATITLÁN, EN LOS MATERIALES DE CONSTRUCCIÓN DE VIVIENDAS EN LAS
COMUNIDADES DE “EL SALITRE”, “TACATÓN” Y “CERRITOS”**

Juan José Vidal Calderón Santay

Guatemala, mayo de 2022

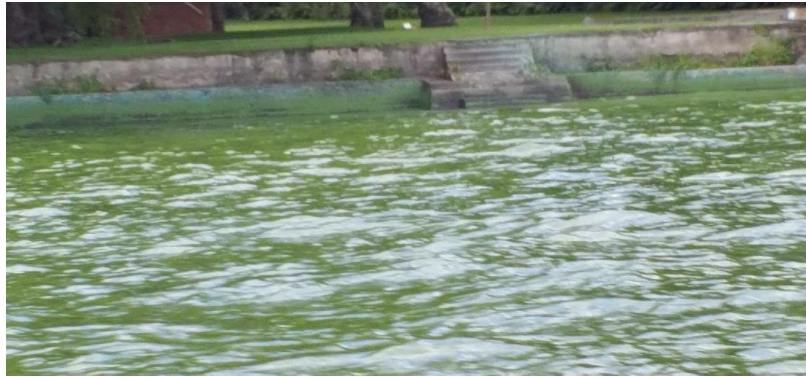
Figura 11. **Coloración verde a las orillas del lago**

En todo el viaje se apreció la coloración verde que ha adoptado el agua del lago, también ocasionalmente basura flotando y olor levemente parecido a materia orgánica descompuesta, a la orilla del lago se podía observar una sustancia espesa de color verde.

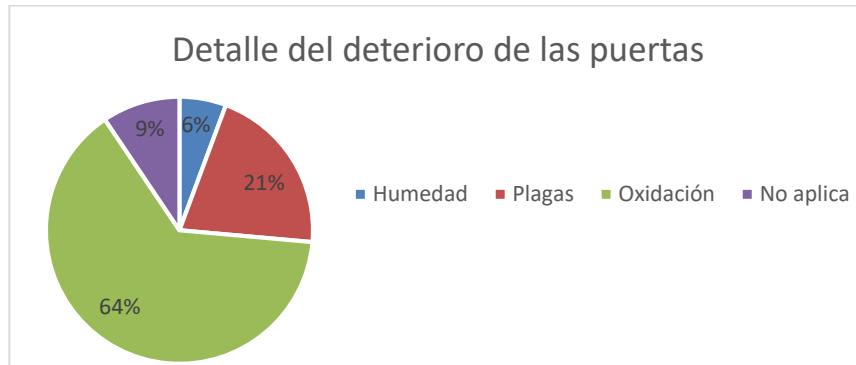
Figura 100. **Indicador 4.2.9: Detalle del deterioro de las puertas**

Dado que la gran mayoría de puertas con las que cuentan los vecinos son de metal, el deterioro más perceptible en este caso es oxidación y en algunos casos corrosión.

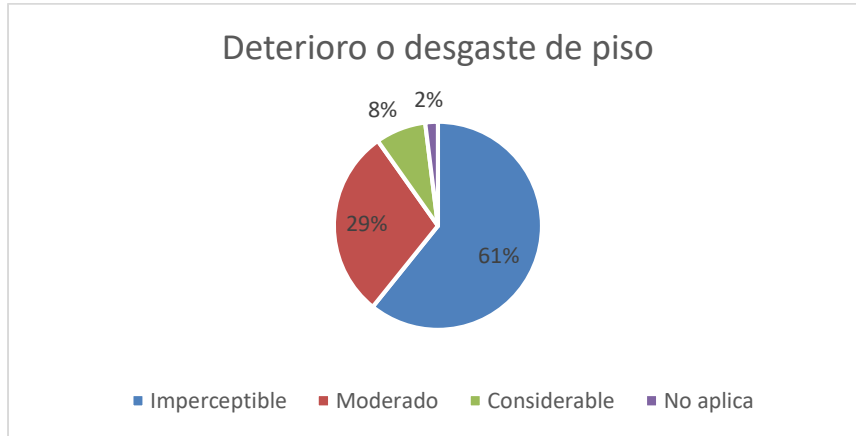
Figura 102. **Indicador 4.2.11: Deterioro o desgaste de piso**

En el 61 % de los casos no se encontró deterioro perceptible en el piso, en otros podía notarse muestras de humedad de manera moderada.

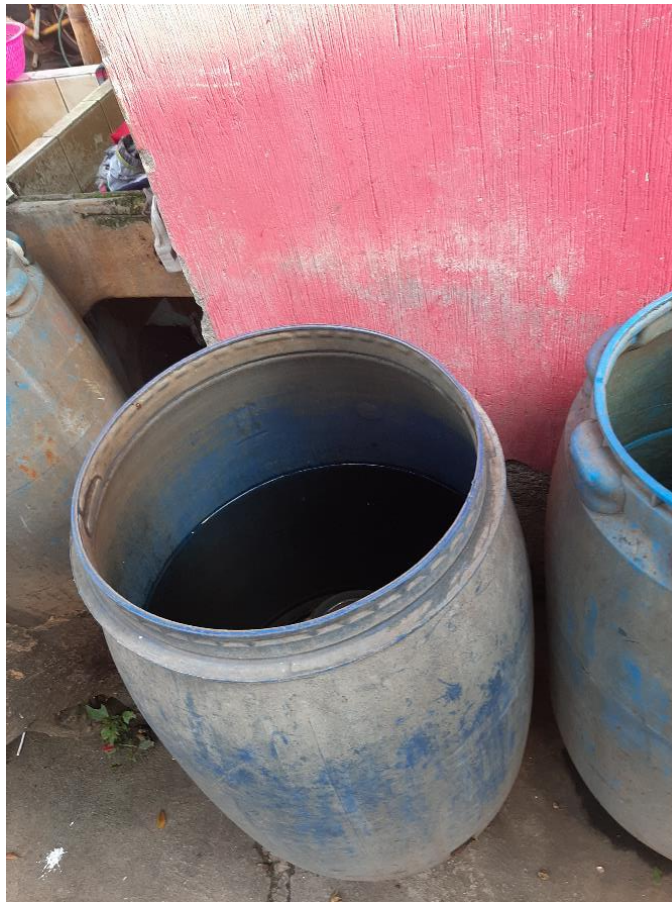
Figura 112. **Figura Agua almacenada en toneles**

Algunas viviendas optan por almacenar el agua en toneles y pilas, en este caso se guardó en un tonel evidentemente sucio y gastado por el uso, haciendo que el agua adopte una coloración marrón.

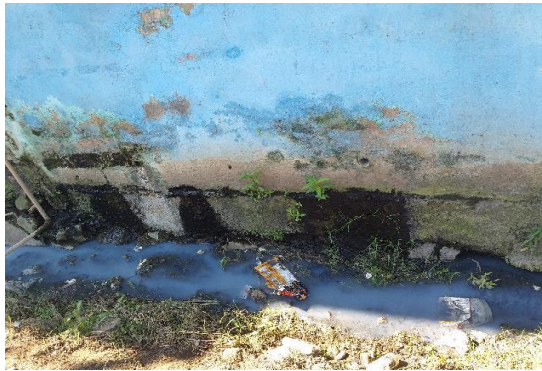
Figura 116. **Aguas grises expuestas y humedad en muro**

Las aguas grises corren por la calle, se puede observar también la humedad que se filtra por los muros, entre los cimientos y el *block*. Se puede notar el crecimiento de hierbas en el muro y el desgaste de la pintura.

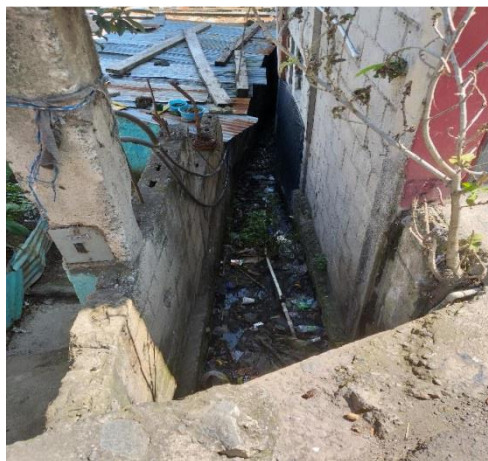
Figura 117. **Salida de aguas residuales hacia el lago y basura al fondo del barranco**

En un espacio entre viviendas se localizó una salida de aguas residuales hacia el lago, así también la existencia de basura inorgánica.

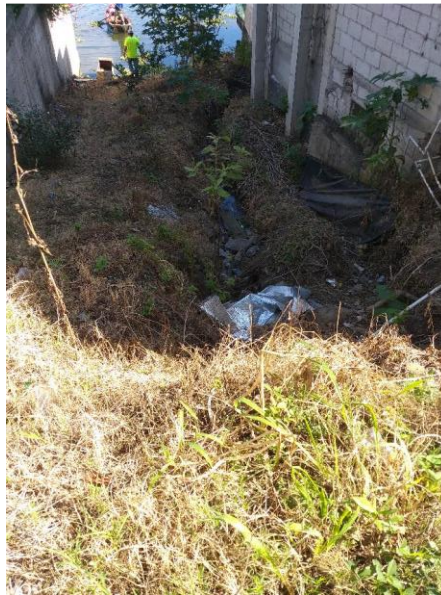
Figura 118. **Salida de aguas residuales hacia el lago y dos pescadores trabajando**

Se encontró otra salida de aguas residuales hacia el lago, al fondo de la fotografía se puede observar a dos pescadores a punto de salir a trabajar y buscar su sustento.

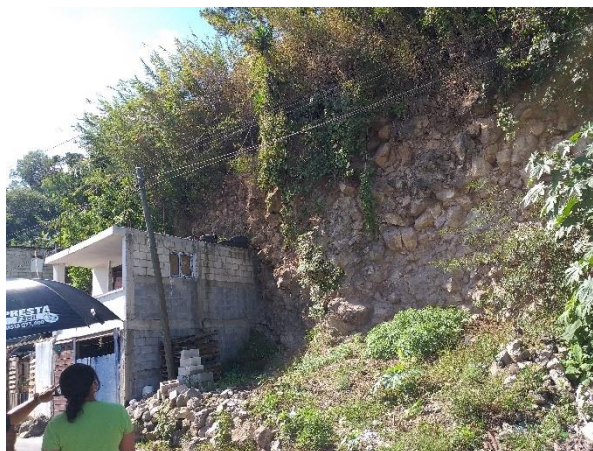
Figura 120. **Viviendas bajo barrancos**

Las viviendas en la comunidad del Tacatón en su mayoría están ubicadas en la parte baja de una montaña, en este ejemplo se puede ver lo vulnerable que pueden llegar a estar al momento de un sismo o deslizamiento de tierra. El terreno es rocoso, los vecinos reportan pocos o leves deslizamientos.

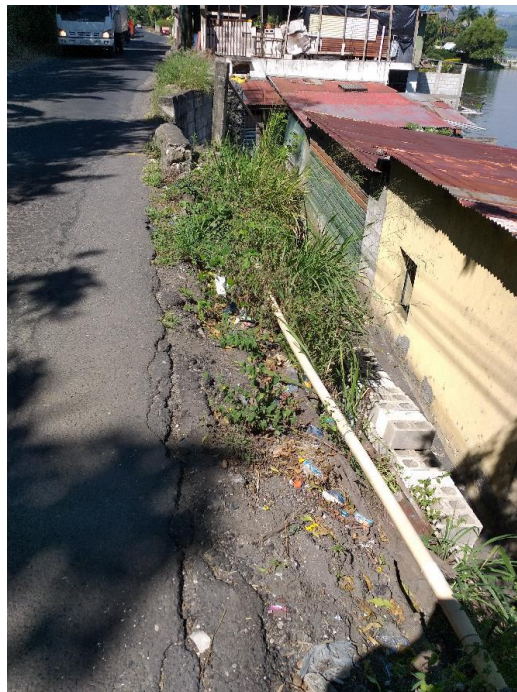
Figura 121. **Viviendas entre la carretera y el lago de Amatitlán**

Se puede observar que las viviendas están construidas en un nivel distinto al de la carretera, se cuenta con un muro de contención provisional para evitar derrumbes hacia las viviendas.

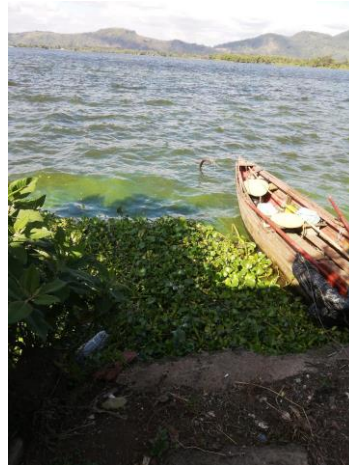
Figura 122. **Lago de Amatitlán**

Presencia de materia orgánica a orillas del lago de Amatitlán denominada ninfa, coloración verde del lago.

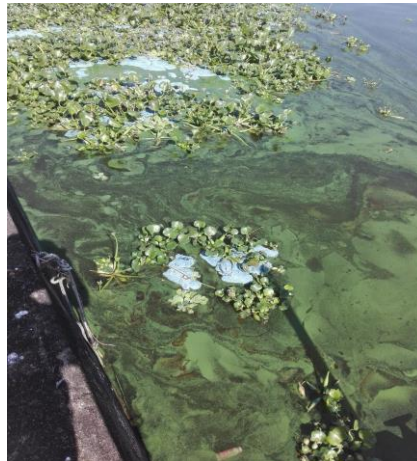
Figura 124. **Materia orgánica a orillas del lago de Amatitlán**

Se logra observar materia orgánica sobre el agua del lago, también se nota una sustancia espesa de color verde.

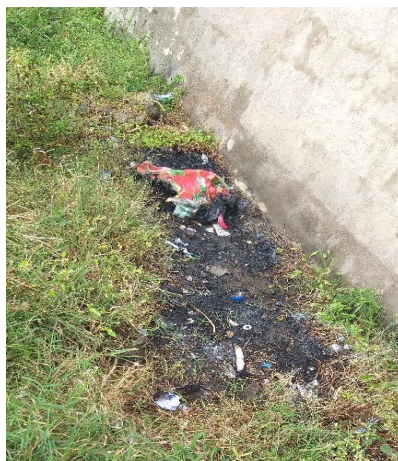
Figura 125. **Basura quemada**

Se localizó una zona en la que algunas personas queman basura, generando un foco de contaminación atmosférica. No se descarta quema de basura dentro de viviendas no encuestadas.

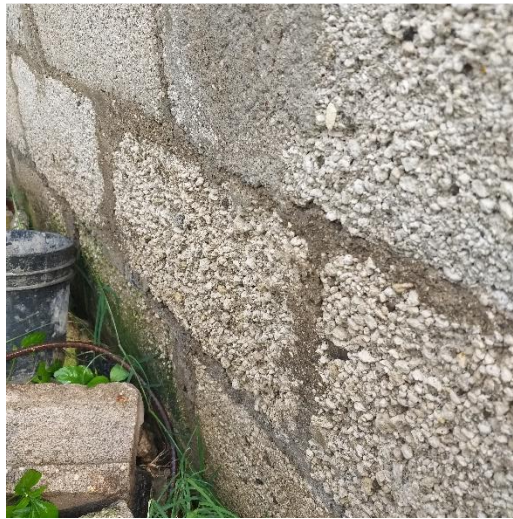
Figura 126. **Block poroso**

Se puede observar un grupo de *block* de un muro demasiado poroso en una vivienda con 15 años de haber sido construida, también se observa humedad en la que crece musgo.

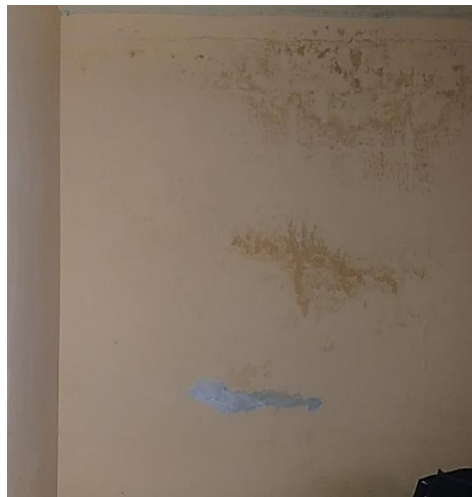
Figura 132. **Humedad en muro**

Pared con muestras de humedad en la parte superior y media, en la zona marcada se puede observar salida de salitre que afectó la pintura y desgastó el muro.
