Resiliencia

en el Barrio del Mar
de Vilanova i la Geltrú

Titulación

Grado en Arquitectura Técnica y Edificación

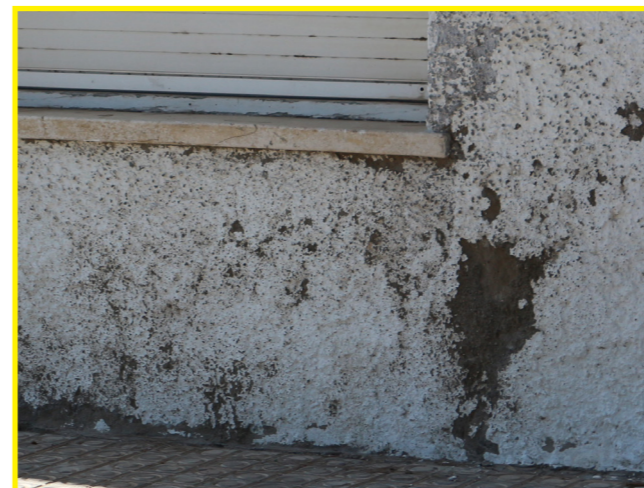
[23] Humedad por capilaridad en fachada
Fuente propia

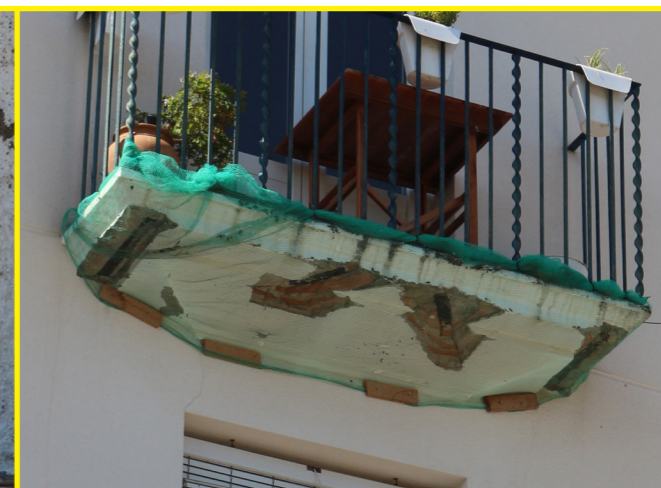
[24] Desprendimiento en balcones
Fuente propia

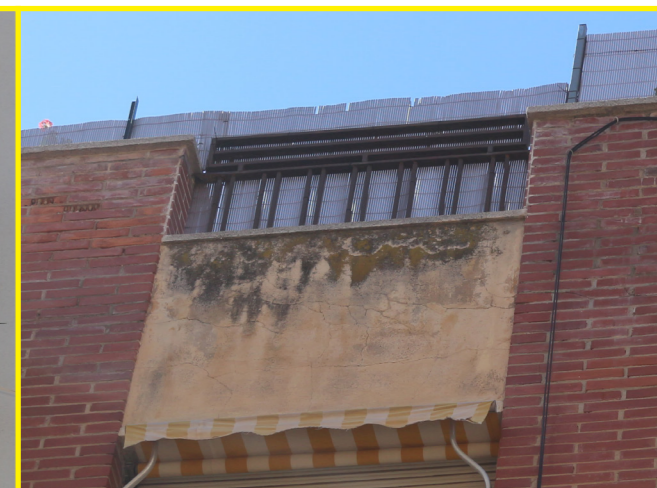
[25] Humedad por infiltración
Fuente propia

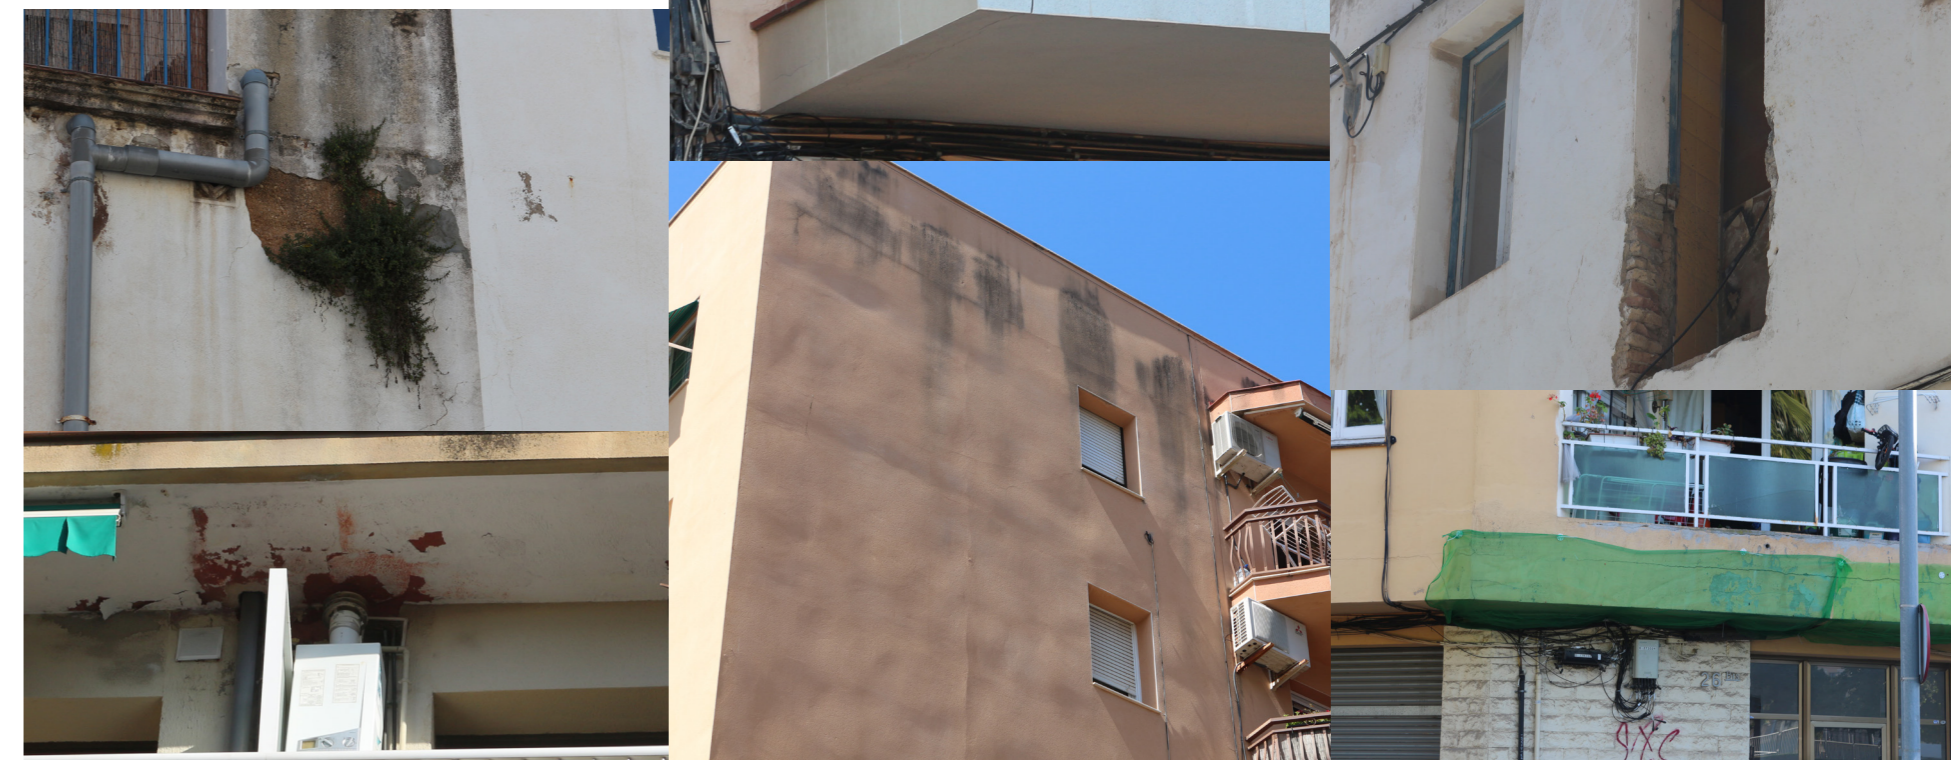
1. Fisuras y grietas
2. Desprendimientos
3. Humedades
4. Presencia de vegetación
5. Oxidaciones
6. Desconchado

[35] (a la derecha) Foto de patologías en barrio de mar
Fuente propia

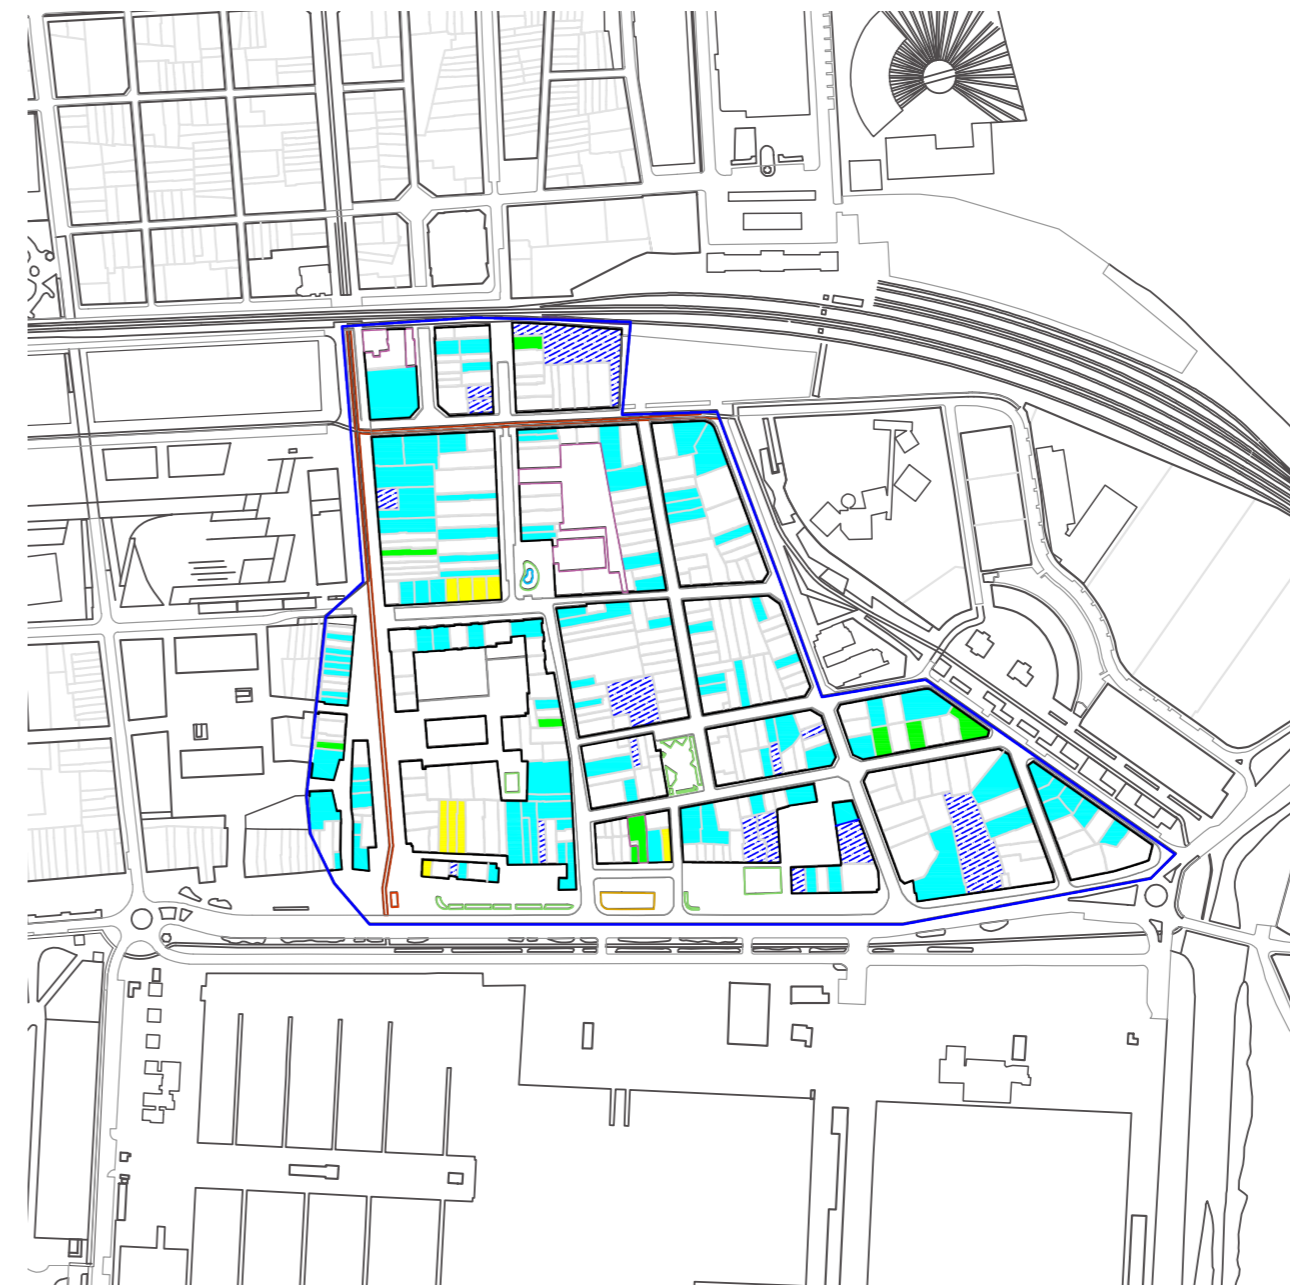
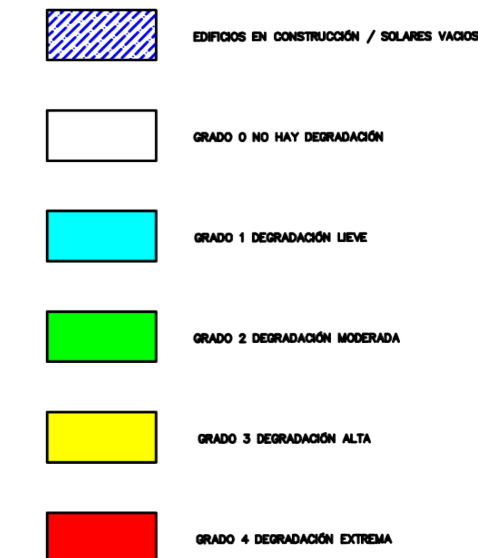
[37] Estudio área urbana según escala de gravedad
Fuente propia

Las mayorías de los procesos patológicos encontrados son en un estado leve. Se pueden apreciar numerosas humedades de fachadas sea por capilaridad del subsuelo en la parte inferior o por infiltraciones. Las humedades por infiltraciones se encuentran sobre todo en la parte alta de la fachada, en proximidad de bajantes, alrededor de balcones, coronaciones y cornisas donde la acumulación de agua es muy frecuente.

Casos puntuales más graves se han detectado en algunos edificios donde presentaban grietas y desprendimientos de balcones. De hecho en estos casos ya se han tomado medidas cautelares y provisionales de poner redes de protección.

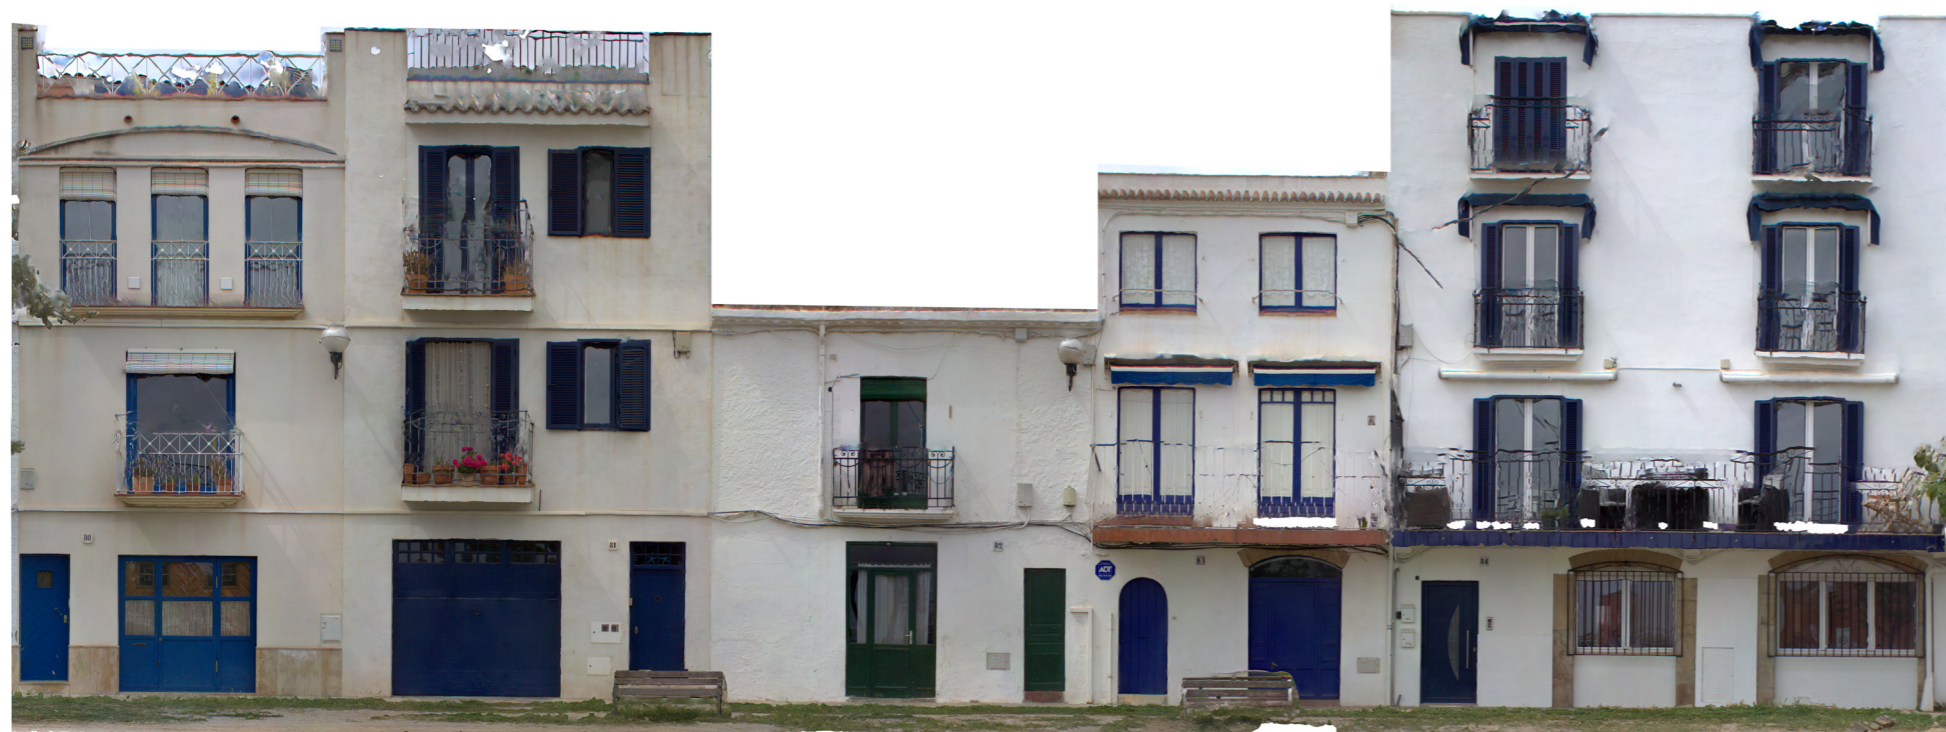
[53] Último resultado en Photoscan
Fuente: propia

Sin duda es una restitución con más calidad. Aun así, quedan partes incompletas, el vidrio de las ventanas sigue siendo un problema para la detección de los puntos. También, las partes que se ven más afectadas a nivel de resolución son las zonas de las barandillas de los balcones.

La primera planta como en general la planta baja se han quedado con una buena resolución, lo que no se puede decir lo mismo de las plantas más altas. Incluso se puede notar como la cornisa del techo del edificio a la extrema derecha,

queda incompleta, debido al fuerte viento que movía el toldo de los balcones. Eso ha generado movimiento en la escena que ha impedido al programa detectar los puntos.

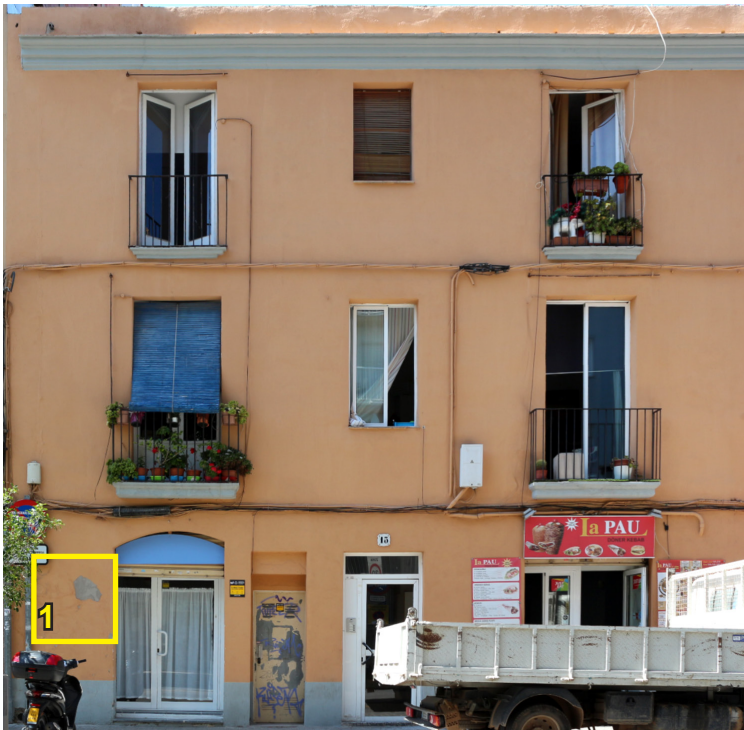
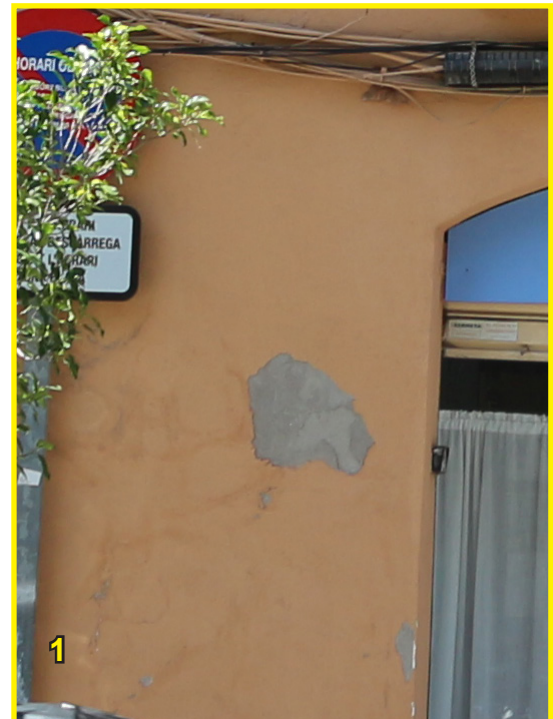
La fachada ha sido clasificada con un valor de G=1 ya que se encuentra casi en perfectas condiciones: presenta una falta de revestimiento superficial puntual en la zona baja a la izquierda.

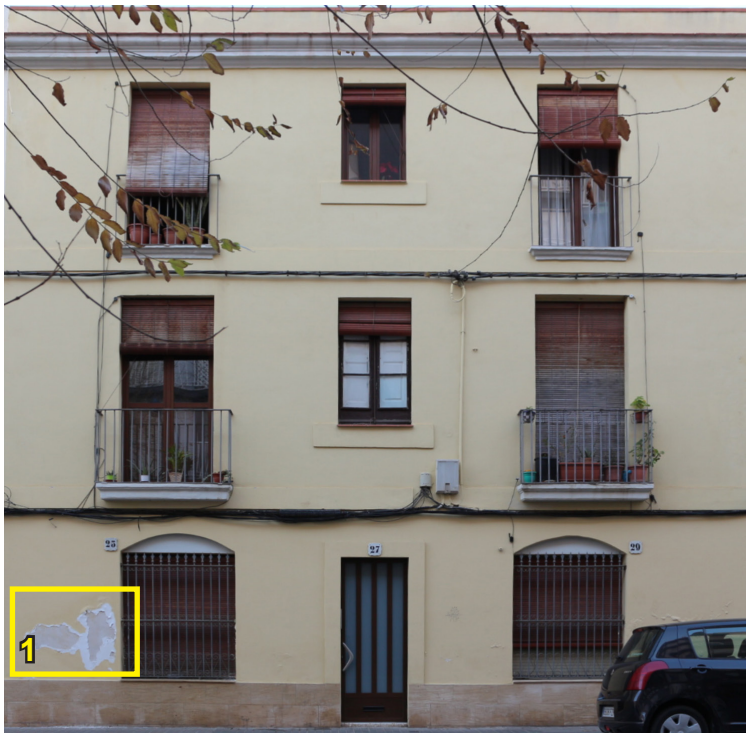
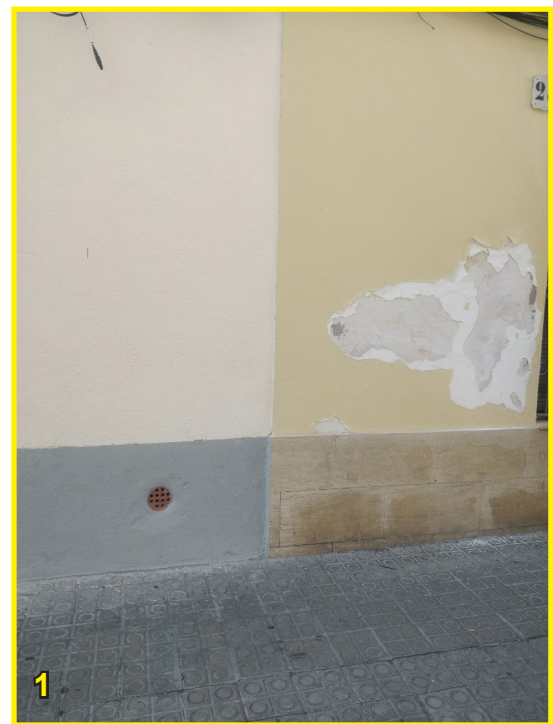
La fachada ha sido clasificada con un valor de G=1 ya que no se encuentra en perfectas condiciones: presenta una falta de revestimiento superficial puntual en la zona baja a la izquierda, probablemente debida a humedades de capillaridad y que el zócalo aplacado no permeable, sin respiraderos, impide la evaporación y, en consecuencia, la humedad asciende hasta superar esta barrera.

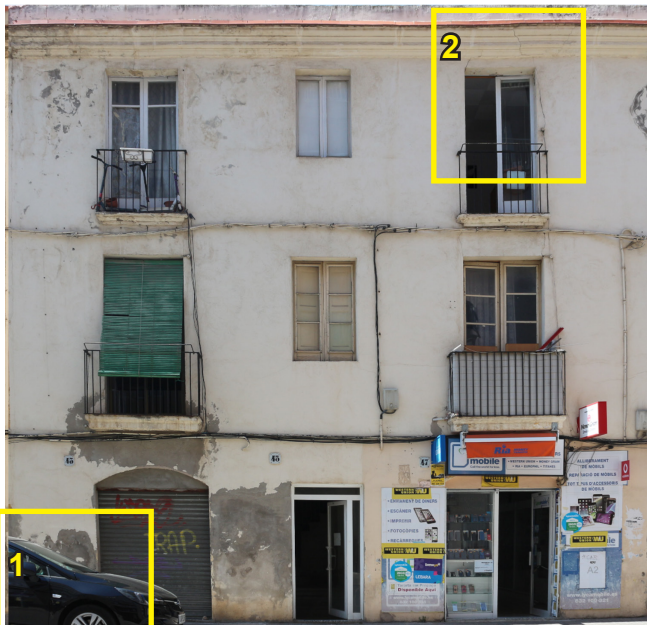
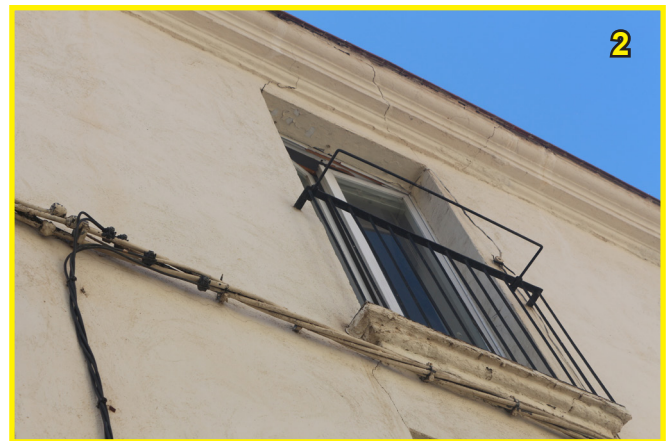
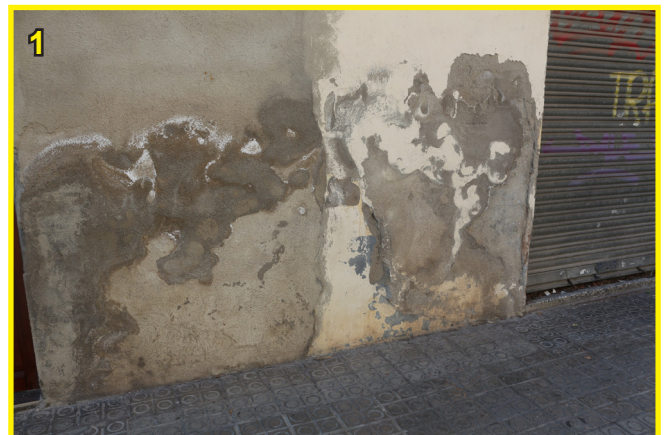
La fachada ha sido clasificada con un valor de G=3. Presenta varios procesos patológicos falta de revestimiento y humedades tanto por capilaridad como por filtración en cubierta que han provocado grietas y la posibilidad de algún desprendimiento que puede provocar daños de cierta gravedad. Se recomienda una inspección más detallada y una intervención en breve plazo.

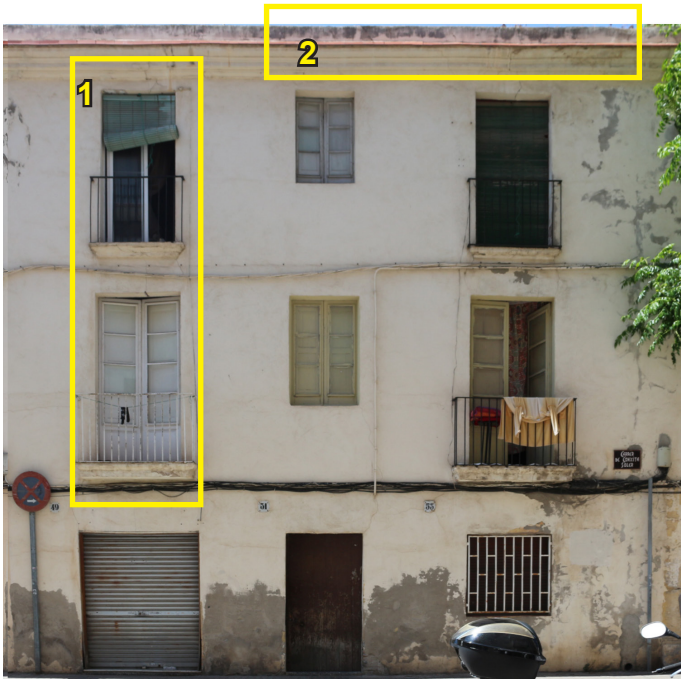
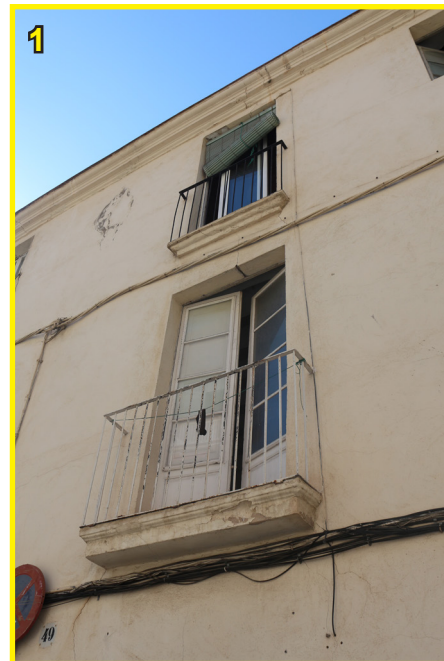
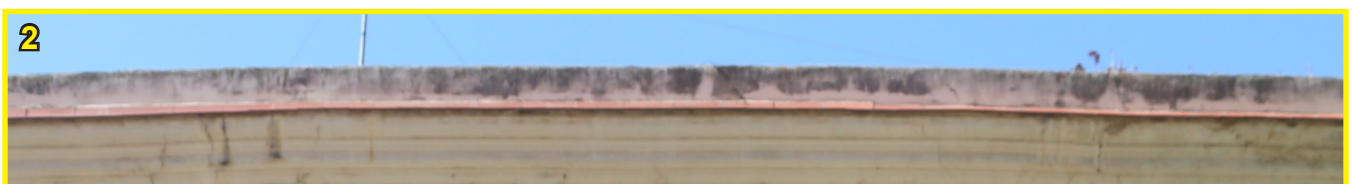
La fachada ha sido clasificada con un valor de G=3. Presenta varios procesos patológicos como desprendimientos y desconchados, falta de revestimiento y humedades tanto por capilaridad como por filtración en cubierta que han provocado grietas y la posibilidad de algún desprendimiento que puede provocar daños de cierta gravedad. Se recomienda una inspección más detallada y una intervención en breve plazo.

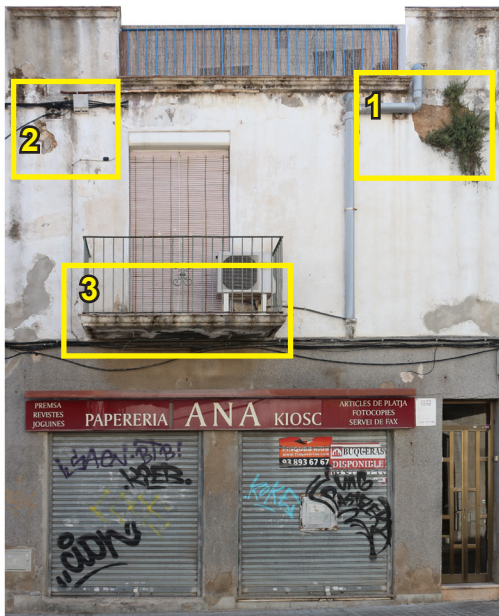
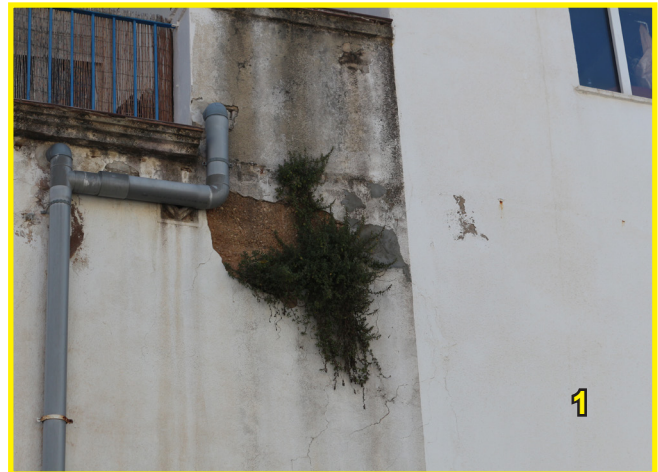
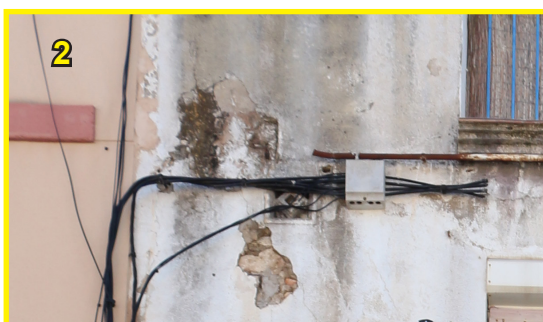
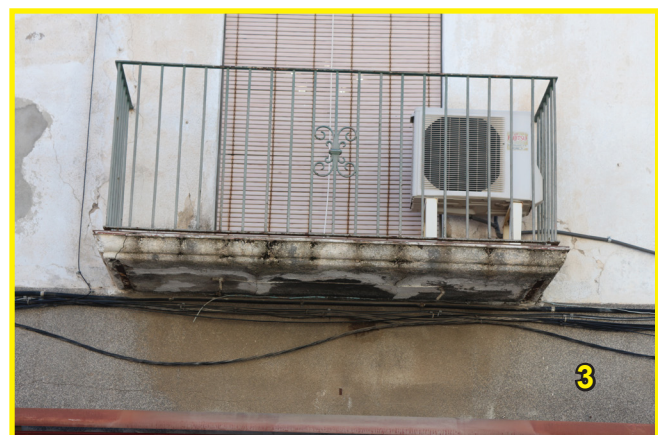
La fachada ha sido clasificada con un valor de G=3. Presenta varios procesos patológicos como desprendimientos y desconchados, falta de revestimiento y humedades tanto por capilaridad como por filtración en terraza y alrededor de la bajante. También presenta vegetación en fachada y oxidaciones en balcon. Se recomienda una inspección más detallada y una intervención en breve plazo.

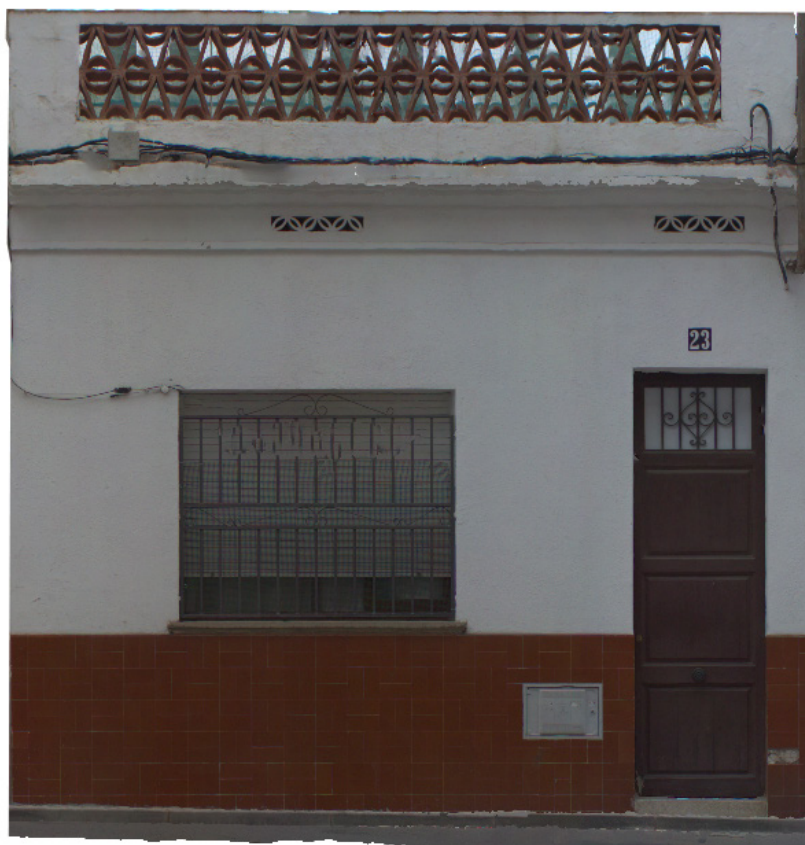
La fachada ha sido clasificada con un valor de G=0 ya que está en buen estado de conservación, menos por un desconchado en la parte inferior a la derecha despreciable.

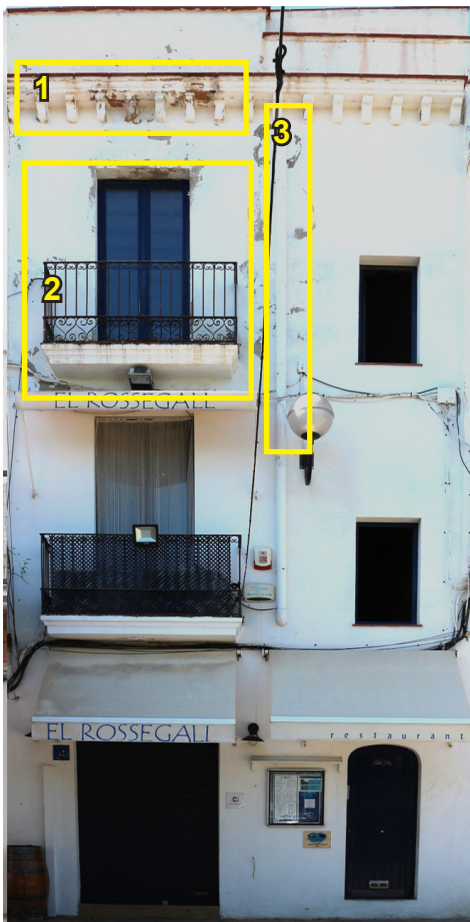
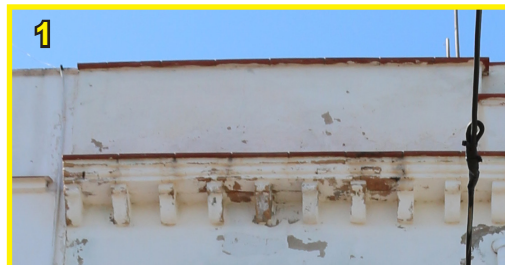
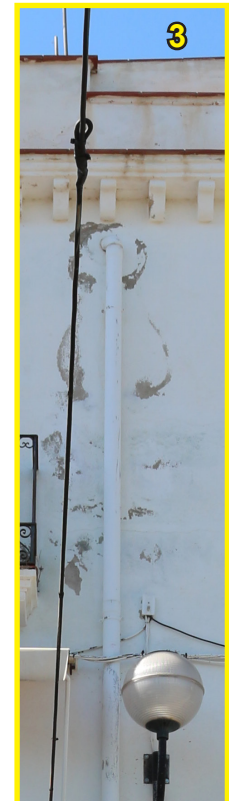
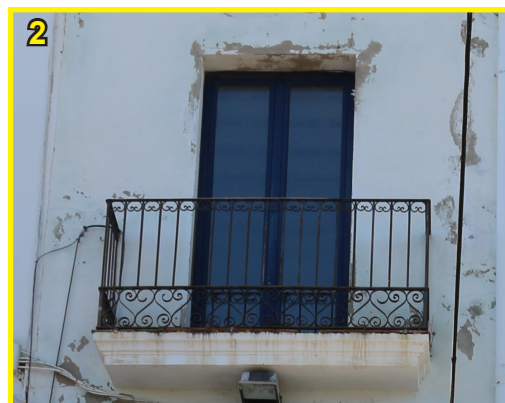
La fachada ha sido clasificada con un valor de G=2. Presenta varios procesos patológicos como desprendimientos de forma moderada, falta de revestimiento y humedades por filtración localizadas tanto en cubierta como a lo largo de la bajante. Se recomienda una revisión y tratamientos terapéuticos de entidad moderada.

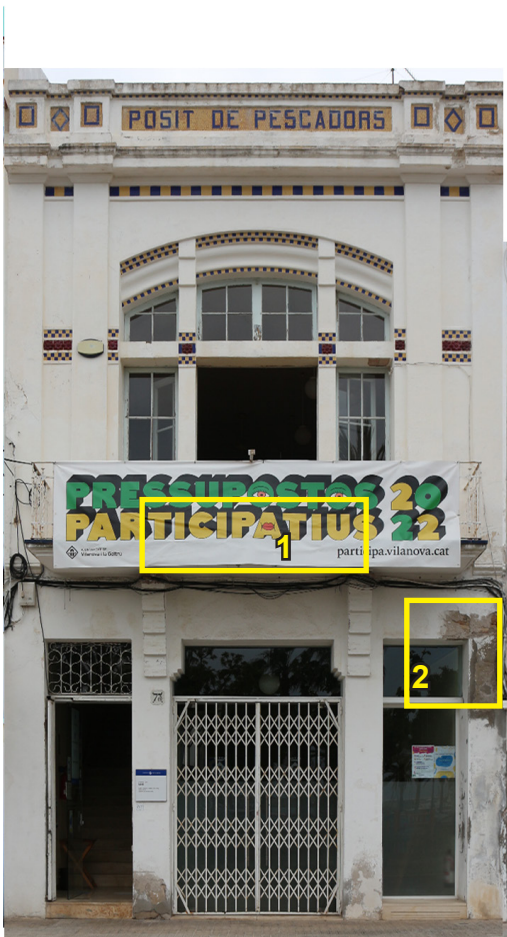
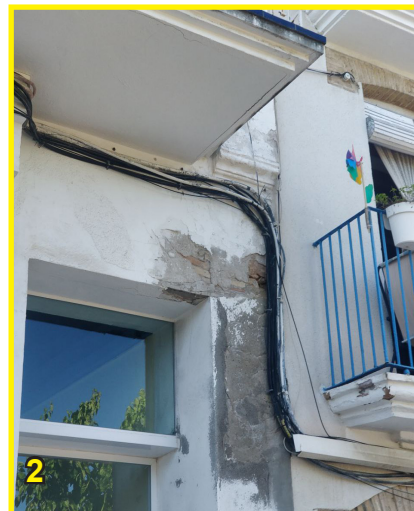
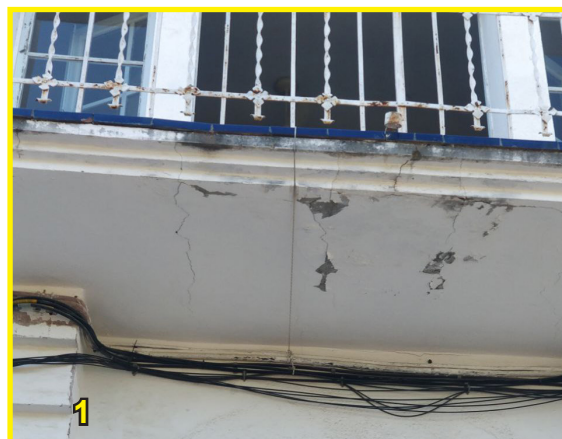
La fachada ha sido clasificada con un valor de G=2. Presenta varios procesos patológicos como desprendimientos de forma moderada, falta de revestimiento y humedades por filtración localizadas en cubierta como por capilaridad. También hay constran fisuras y oxidaciones en el balcon. Se recomienda una revisión y puede ser recomendable tomar medidas provisionales de seguridad como la colocación de redes.

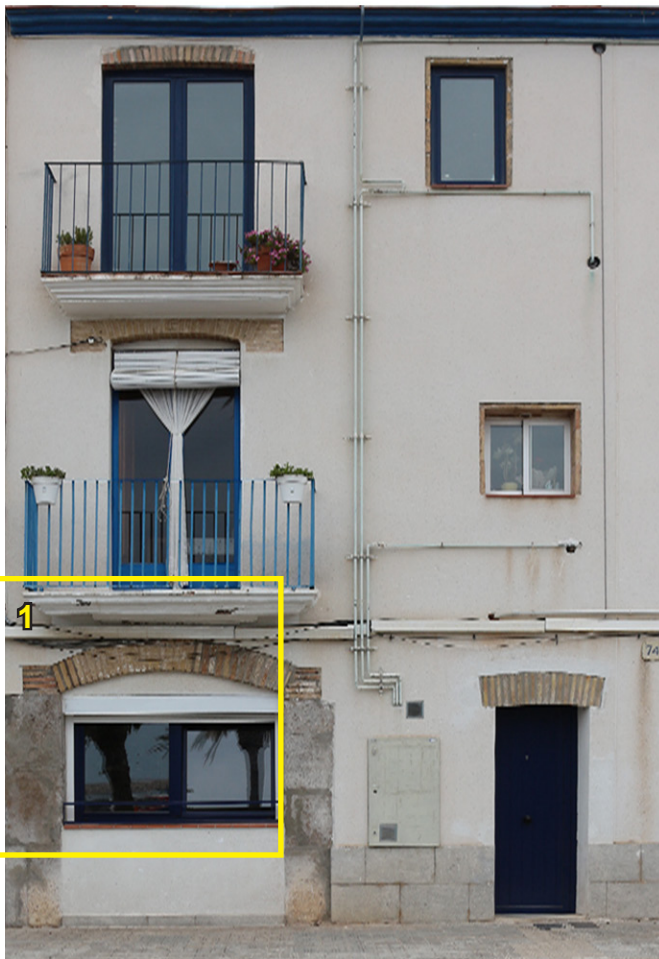
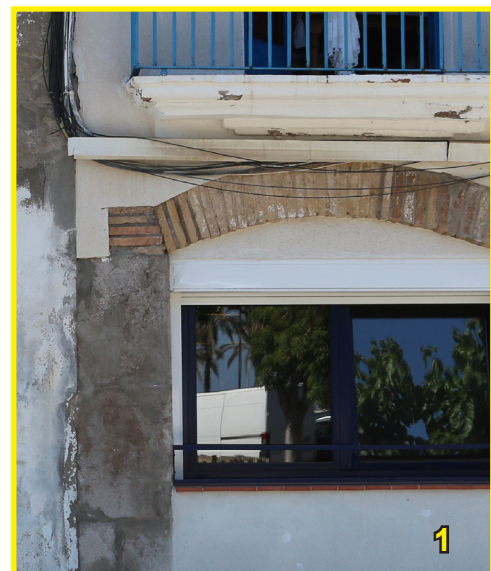
La fachada ha sido clasificada con un valor de G=1. Presenta deterioro superficial de revestimiento de entidad leve y oxidación en la albarandilla de balcon. Se recomienda revisión a medio plazo.

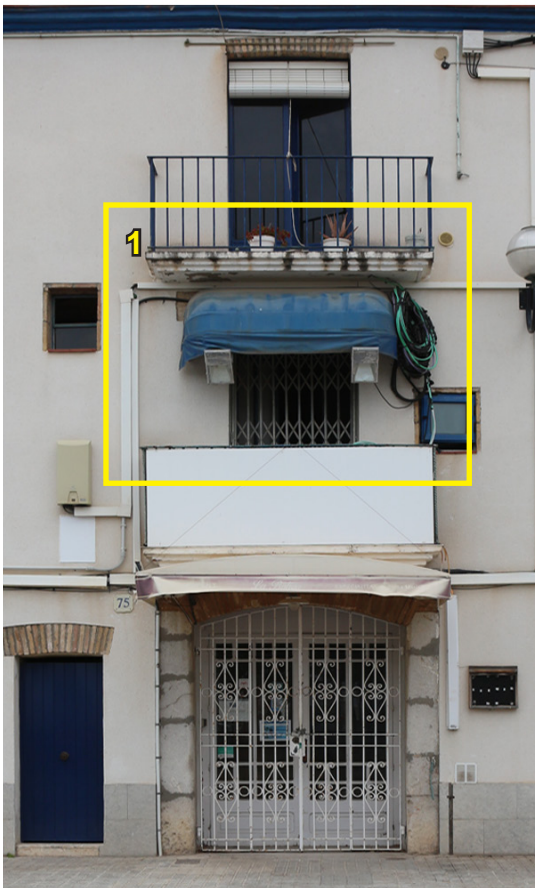
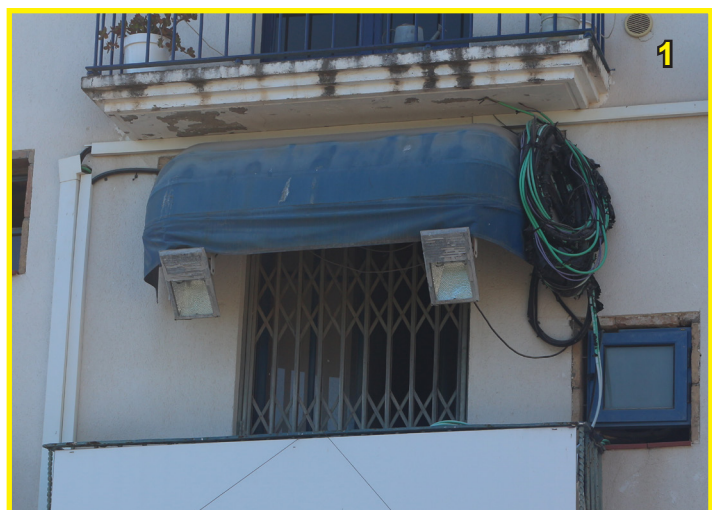
La fachada ha sido clasificada con un valor de G=1. La fachada ha sido clasificada con un valor de G=1. Presenta deterioro superficial y humedades por filtración localizadas en la balconera de la segunda planta. También consta un entrevero de cables sin protección en la primera planta. Se recomienda inspección y proteger el sistema de cable en fachada.

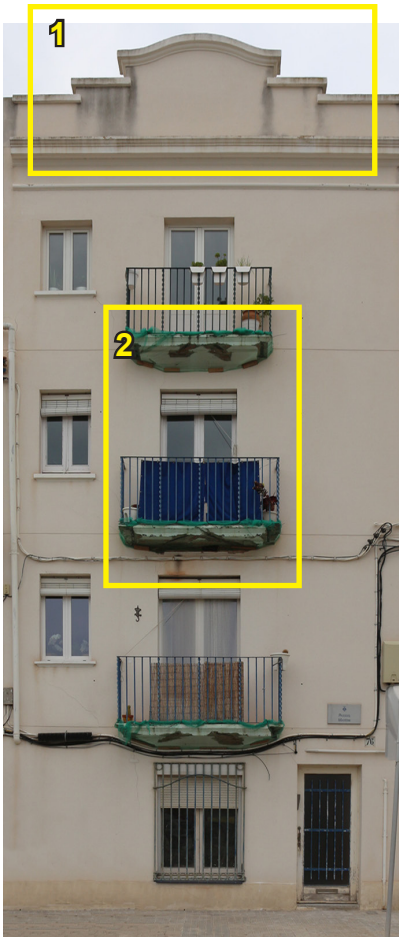
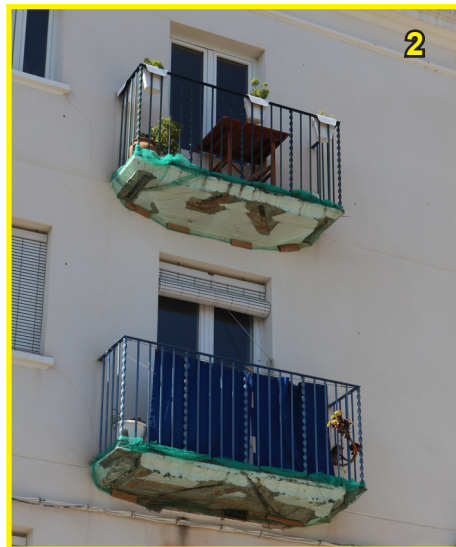
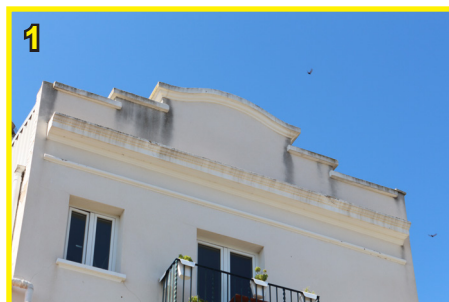
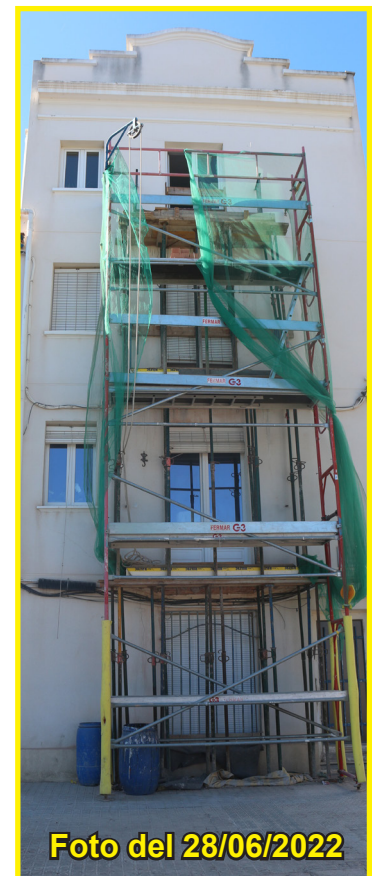
La fachada ha sido clasificada con un valor de G=3. Presenta varios procesos patológicos: humedades por filtración en cubierta y grietas a 45 grados en proximidad de los huecos de ventana. También hay desprendimiento de entidad grave por lo que ya se habían tomado medidas provisionales de seguridad. NOTA: en la visita de campo efectuada en la fecha del 28/06/2022, se ha procedido a efectuar obra de mantenimiento para sanear los balcones.

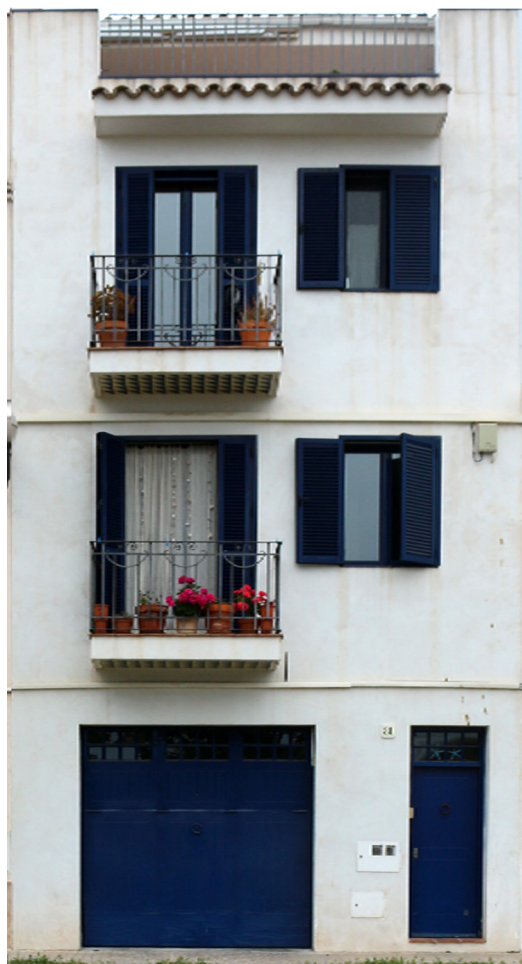
HUECO FACHADA (%):31.94%	PROTECCIÓN SOLAR: SI	ORIENTACIÓN: SE
GRIETAS: NO	DESPRENDIMIENTOS:NO	OXIDACIONES: NO
HUMEDADES: NO	VEGETACIÓN:NO	DEFORMACIONES: NO

La fachada ha sido clasificada con un valor de G=0 ya que está en buen estado de conservación.

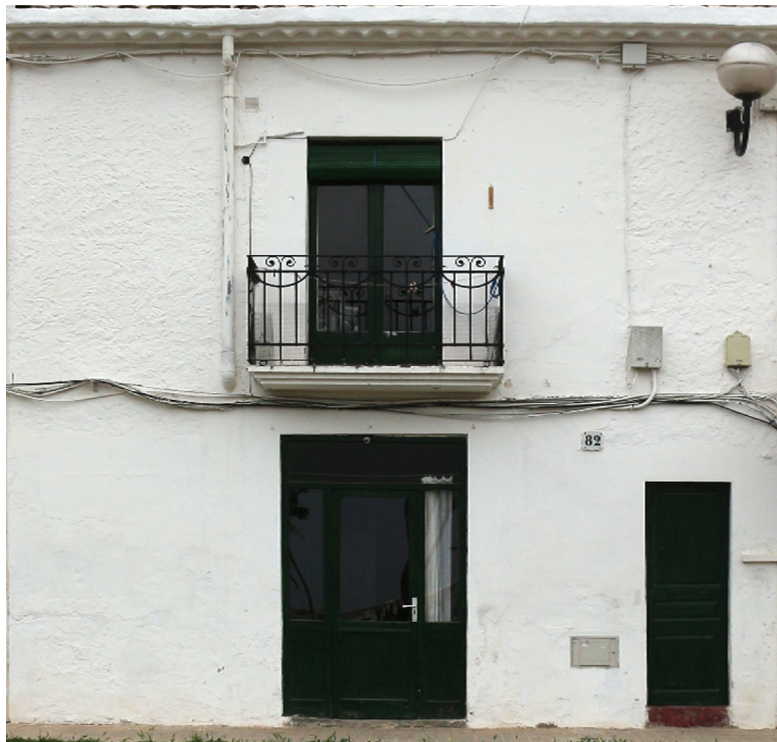
HUECO FACHADA (%):10.41%	PROTECCIÓN SOLAR: SI	ORIENTACIÓN: SE
GRIETAS: NO	DESPRENDIMIENTOS:NO	OXIDACIONES: NO
HUMEDADES: NO	VEGETACIÓN:NO	DEFORMACIONES: NO

La fachada ha sido clasificada con un valor de G=0 ya que se encuentra en buen estado de conservación

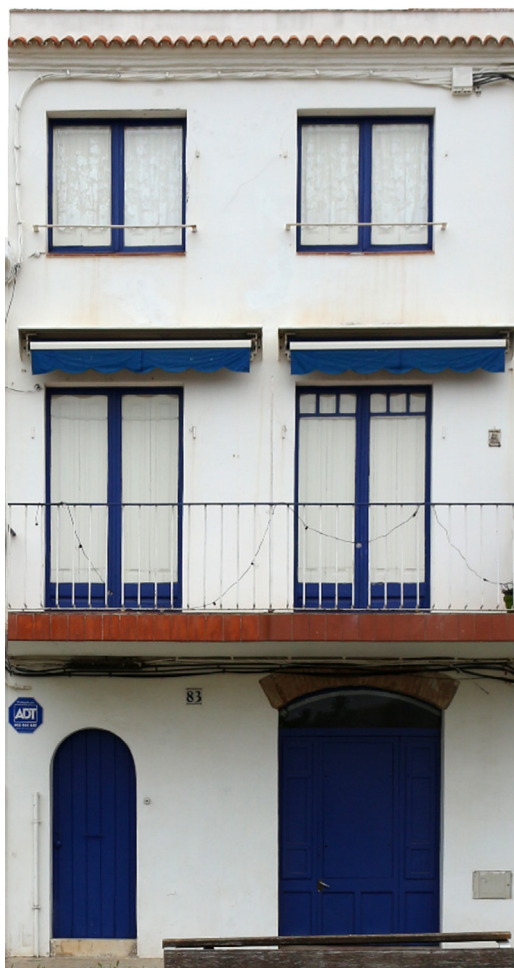
HUECO FACHADA (%):33.33%	PROTECCIÓN SOLAR: SI	ORIENTACIÓN: SE
GRIETAS: NO	DESPRENDIMIENTOS:NO	OXIDACIONES: NO
HUMEDADES: NO	VEGETACIÓN:NO	DEFORMACIONES: NO

La fachada ha sido clasificada con un valor de G=0 ya que está en buen estado de conservación.

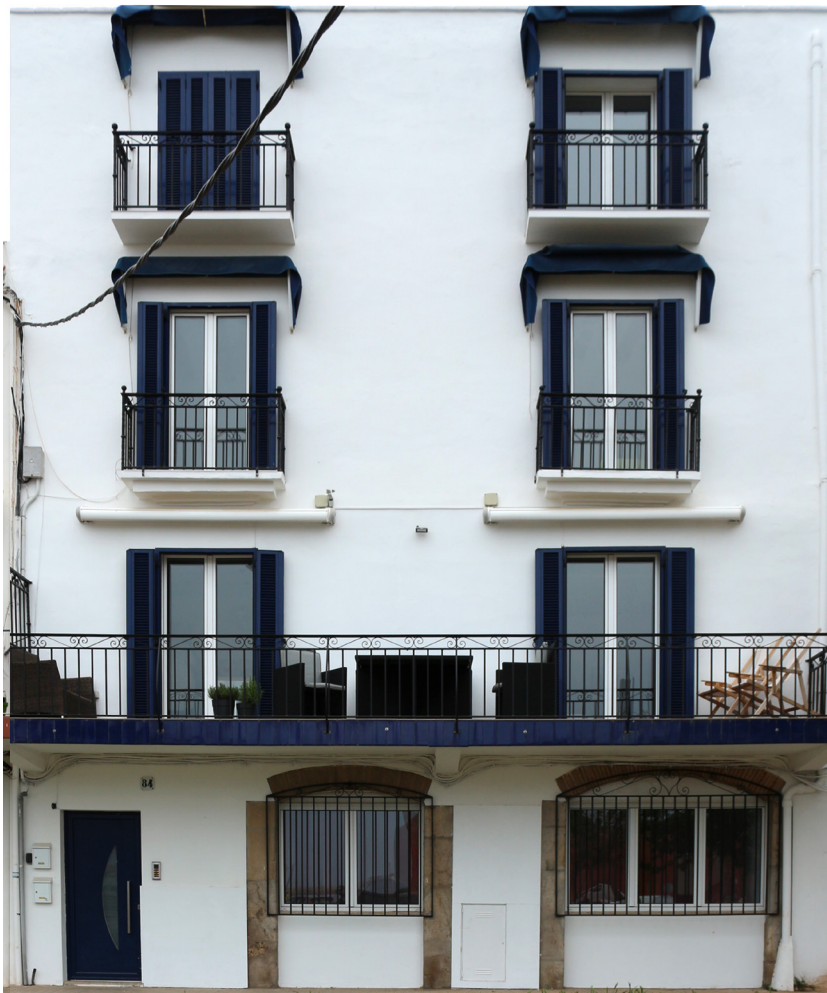
FICHA N° PGM-013

FACHADA PRINCIPAL		
HUECO FACHADA (%):20.23%	PROTECCIÓN SOLAR: SI	ORIENTACIÓN: SE
GRIETAS: NO	DESPRENDIMIENTOS:NO	OXIDACIONES: NO
HUMEDADES: NO	VEGETACIÓN: NO	DEFORMACIONES: NO

OBSERVACIONES
La fachada ha sido clasificada con un valor de G=0 ya que se encuentra en buen estado de conservación
