**MITIGACIÓN DE LA HUMEDAD POR LA CAPILARIDAD DEL SUELO
PARA 57 VIVIENDAS EN EL MUNICIPIO DE SAN JUAN DE RIO SECO-
CUNDINAMARCA JURISDICCIÓN DE CAMBAO**

**CORPORACIÓN UNIVERSITARIA MINUTO DE DIOS
FACULTAD DE INGENIERÍA CIVIL
SECCIONAL GIRARDOT
2015**

Trabajo de grado presentado para obtener el título de ingeniero civil

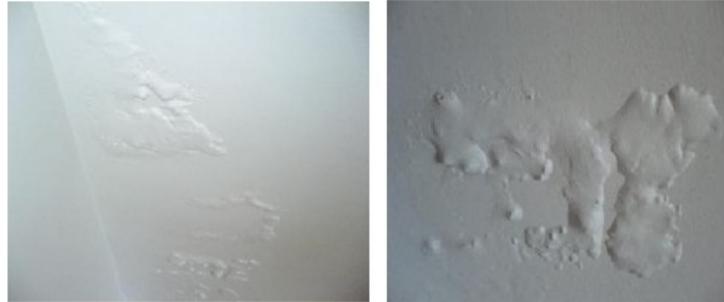
Figura 8. Humedad en un muro revestido interiormente con yeso, producto de la filtración en una cañería

Es importante tratar de controlar este tipo de humedad ya que en algunos casos puede provocar lesiones mecánicas de la construcción como asentamientos, esto se debe tener presente en zonas con suelos salinos.

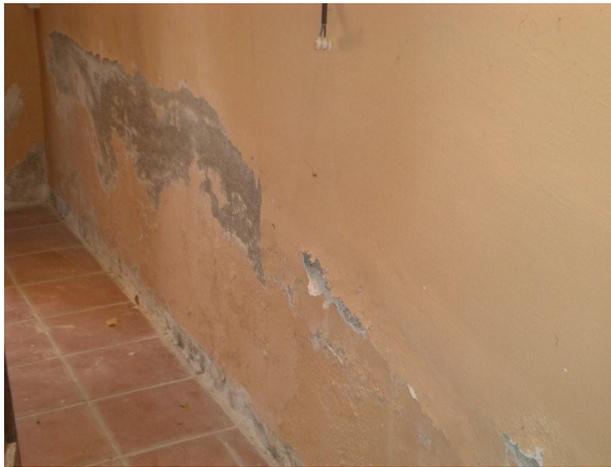
Figura 9. Humedad proveniente del suelo o por ascensión capilar.

Esta humedad asciende por los poros del material, que al estar en contacto con el terreno, funcionan como tubos capilares que absorben la humedad, ascendiendo por dichos poros, hasta alturas que dependerán del tamaño de los capilares, de su estructura, de la presión atmosférica y del potencial eléctrico del muro frente al agua, pudiendo alcanzar hasta 1 metro de altitud.

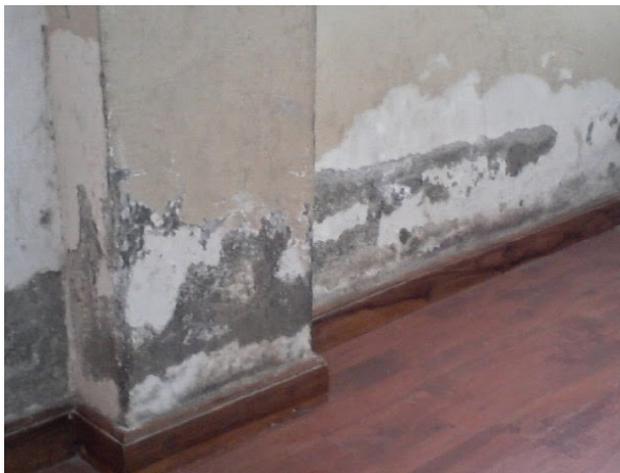
Figura 10. Presencia de manchas blancas en los muros causada por la humedad.

Las causantes de estas manchas son la presencia de humedad y las sales solubles que contienen los materiales y que arrastra el agua desde el suelo de donde proviene. El agua disuelve las sales y las arrastra consigo a través del muro. Al evaporarse el agua, las sales, en su mayoría nitratos, sulfatos de calcio y magnesio y carbonatos, cristalizan y se depositan en la superficie del muro.

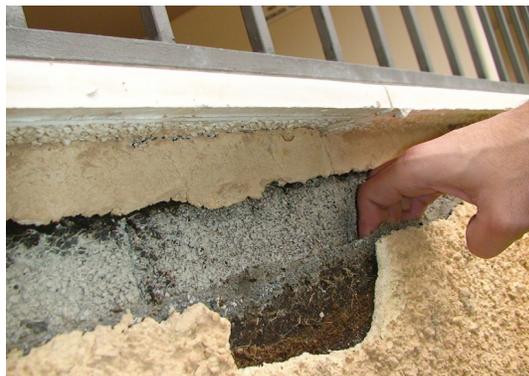
Figura 11. Presencia de Criptoflorescencias en los muros de la vivienda.

Para que se presente la criptoflorescencia debe haber presencia previa de algún tipo de humedad en conjunto con sales.

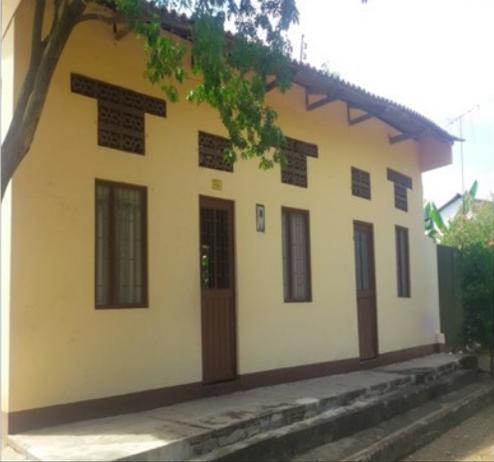
Fachada de la vivienda	Baño de la vivienda

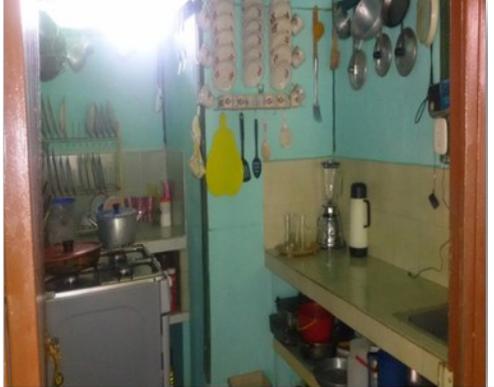
Cocina de la vivienda	Patio de la vivienda, en donde duerme el señor Álvaro por cuestiones climáticas.

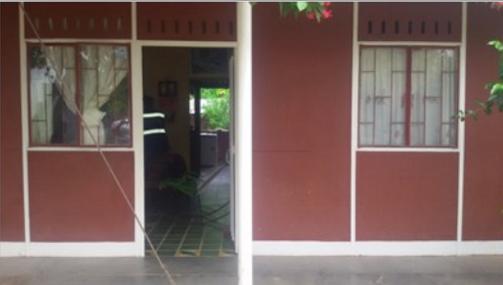
<p>Fachada de la vivienda. Con acabado favorable</p>	<p>Baño de la vivienda.</p>

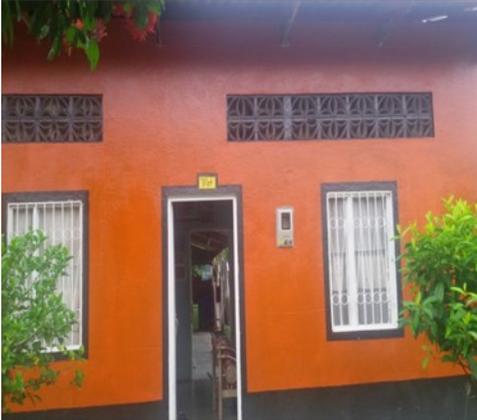
<p>Fachada en buen estado</p>	<p>Alcoba de la vivienda</p>
