Conference Paper, Published Version

Untersuchungen zur Kanalbrücke Minden

Ronald Stein, GMG Ingenieurgesellschaft
Ferdinand Borschnek, Bundesanstalt für Wasserbau
Annika Kiesel, Bundesanstalt für Wasserbau

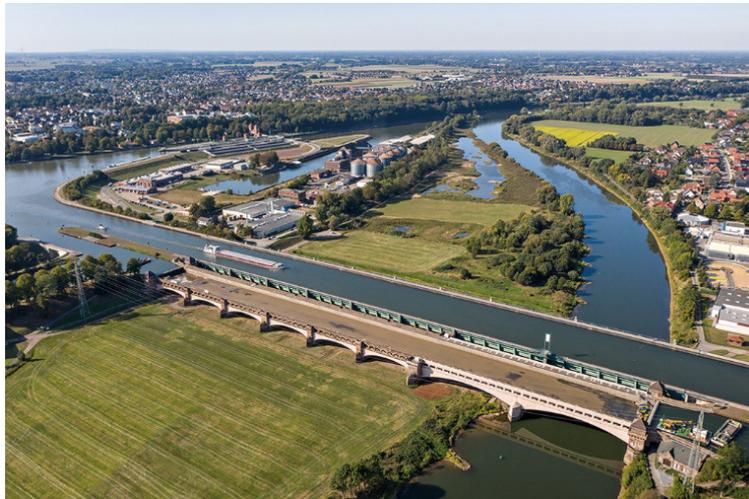
Abbildung 1: Alte (vorne) und neue (hinten) Kanalbrücke in Minden. Die alte Kanalbrücke ist trockengelegt. Blick in Richtung westliches Widerlager

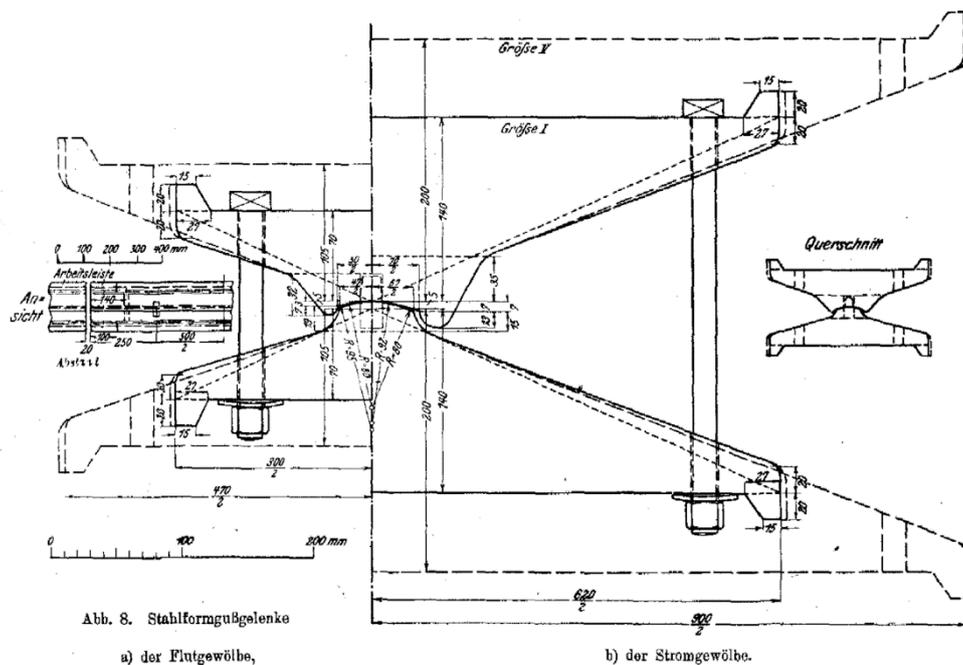
wurden Wälzelenke aus Stahlguss stetig weiterentwickelt. In der Anfangszeit ihrer Nutzung kam es teilweise in der Bauphase zu Verschiebungen der Gelenkteile zueinander, woraufhin Zusatzelemente wie Sicherungsbolzen entwickelt wurden, um die beiden Gelenkteile bis zum Einbau in Position zu halten. Nach Fertigstellung der Brückenbauwerke wurden diese in der Regel durchtrennt, um eine ungehinderte Verformung zu ermöglichen (Veihelmann et. al. 2016). Beim Bau der Kanalbrücke Minden wurden solche Sicherungsbolzen verwendet und fotografisch sowie zeichnerisch dokumentiert (s. Abbildung 3).

Abbildung 3: Zeichnung der Wälzelenke im Flutbogen (links) und Strombogen (rechts) mit Darstellung der Sicherungsbolzen

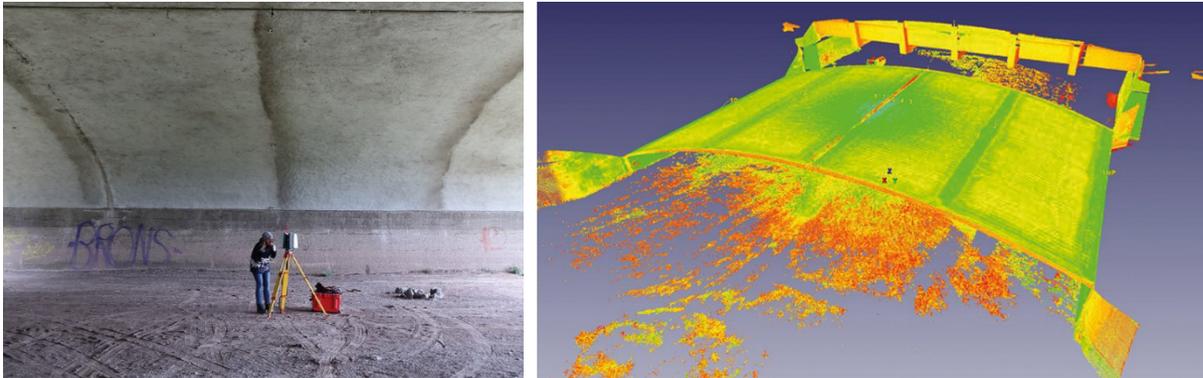
Verformungsfigur der gemessenen Oberfläche abgeleitet werden. Darüber hinaus ist die mögliche Erfassung des räumlichen Verformungsverhaltens der Dreigelenkbögen interessant. So könnte beispielsweise eine stark unsymmetrische Verformungsfigur auf Schädigungen der Gelenkplatten hindeuten.

Abbildung 8: TLS-Scan: Messaufbau mit ScanStation Leica P30, (links); aufgenommene Punktwolke (Rohdaten) des Strombogens, (rechts)
