LA RESTAURACIÓN DE UNOS ARRIMADEROS CERÁMICOS ÚNICOS: EL REFECTORIO DEL COLEGIO DE SANTO DOMINGO DE ORIHUELA

Lucía Rueda Quero

Resumen: El Colegio de Santo Domingo de Orihuela alberga, entre otras muchas joyas patrimoniales, una decoración arquitectónica espectacular: los arrimaderos cerámicos, fechados en 1755, que cubren todas las paredes del antiguo refectorio (actual comedor del colegio). En este artículo nos centraremos en describir la magnífica obra, así como su proceso de restauración, principalmente su última fase, con la que este elemento decorativo ha conseguido recuperar su esplendor.

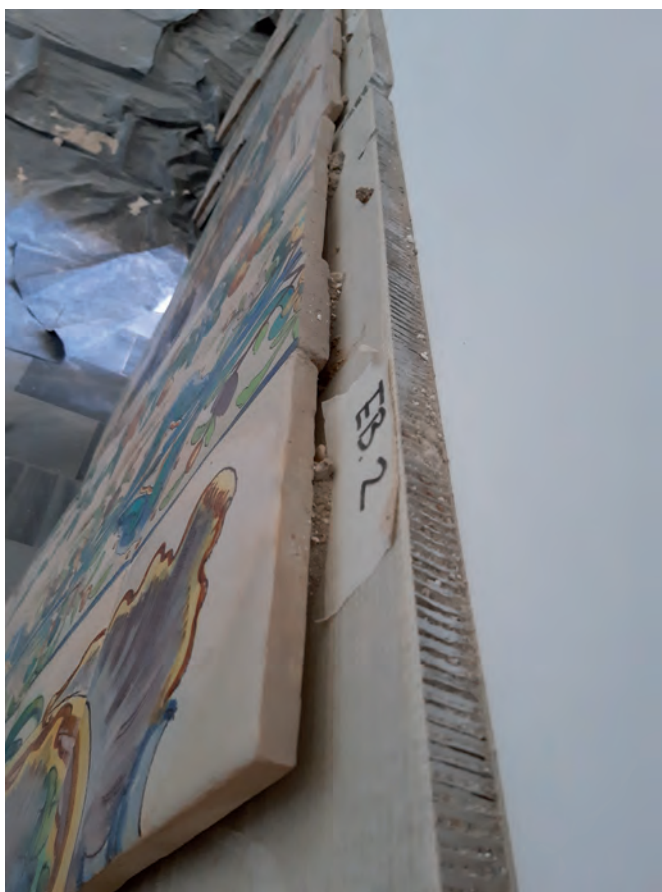
Este sistema está constituido por un panel sándwich, que cuenta con dos capas exteriores de fibra de vidrio con una estructura de nido de abeja de aluminio en su interior. Sobre él, se adhirieron los azulejos con un mortero de resina epoxídica y Arlita artificial³, y fueron posteriormente rejuntados con un mortero de Acril AC-33⁴ y marmolina.

Fig. 9. Detalle del sistema expositivo sobre panel de nido de abeja. Foto: Lucía Rueda Quero.

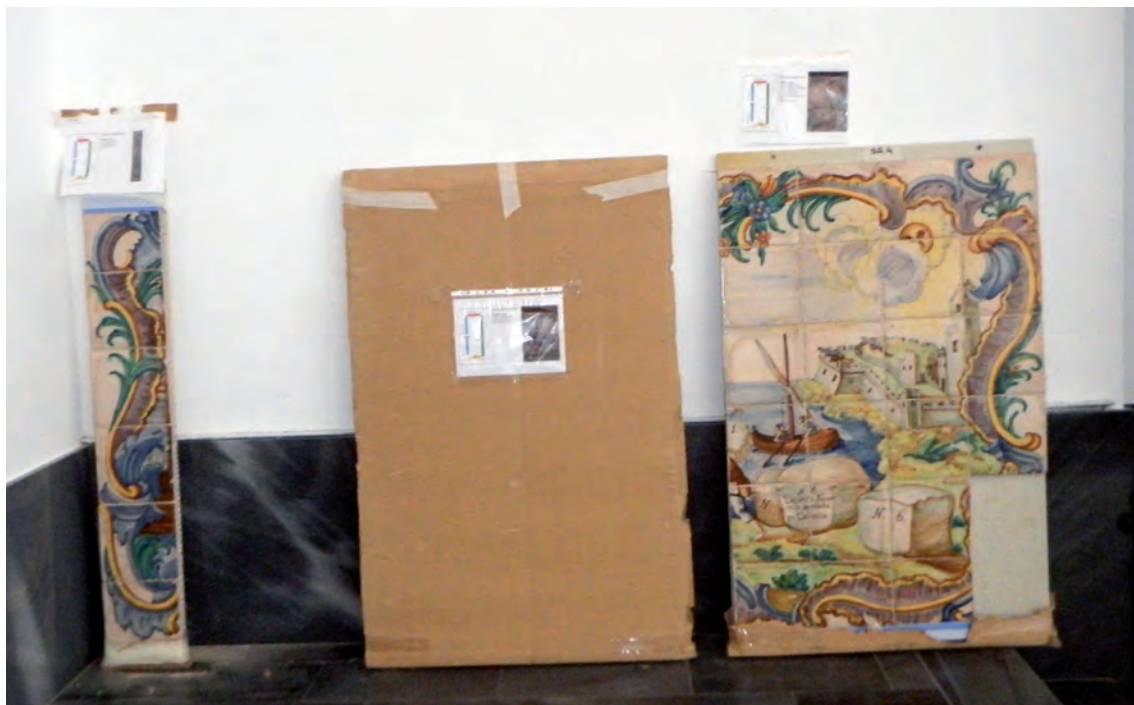
Fig. 13. Envoltorio de los paneles cerámicos. Foto: Lucía Rueda Quero.

Tras esta restauración, y debido a las obras estructurales que se iban a acometer en el refectorio, los paneles debieron ser desmontados y almacenados mientras duraran las obras, lo cual se realizó separando los paneles individualmente, acolchando con láminas de poliamida laminada de 3 cm las zonas inferior y superior, y envolviendo cada panel en protector de cartón ondulado, adhiriendo a cada uno su ficha de catalogación.

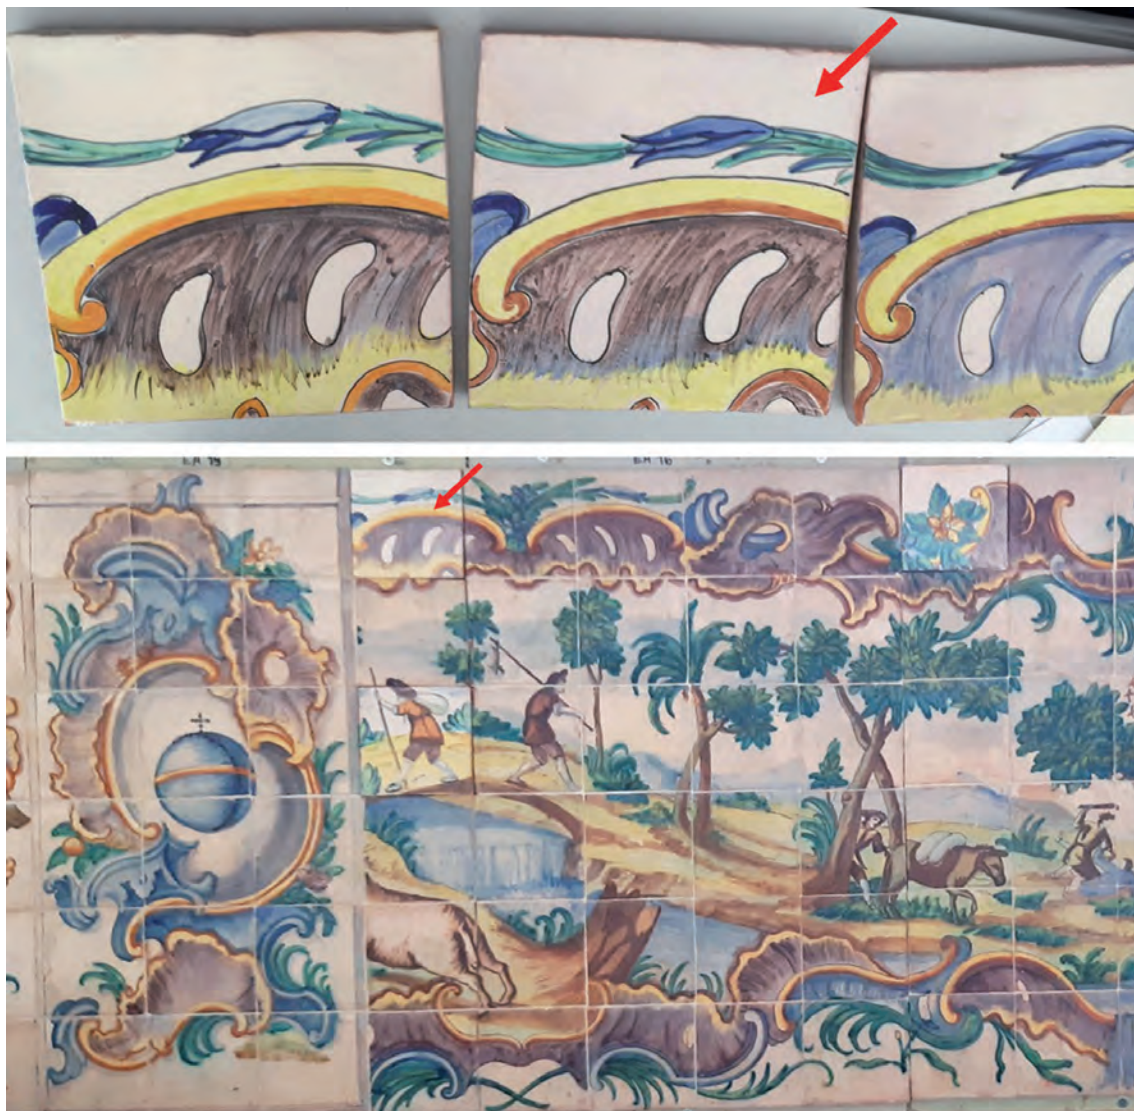
Fig. 20. Selección de intensidad de color y diferentes tonalidades. Foto: Lucía Rueda Quero.

Para conseguir un efecto diferenciador entre el original y el añadido, que marcara de manera clara las zonas de reintegración, se realizaron previamente varias pruebas de colorido y tonalidad, tanto del fondo de los azulejos como de los diferentes elementos decorativos.

La selección final de éstos se consensuó con la D.F., Instituto Valenciano de Conservación y Restauración de Bienes Culturales y la Inspección de Patrimonio Mueble de la Conselleria de Educación, Cultura y Deporte. El resultado final perseguido, de bajo tono general, se consiguió con buenos resultados.

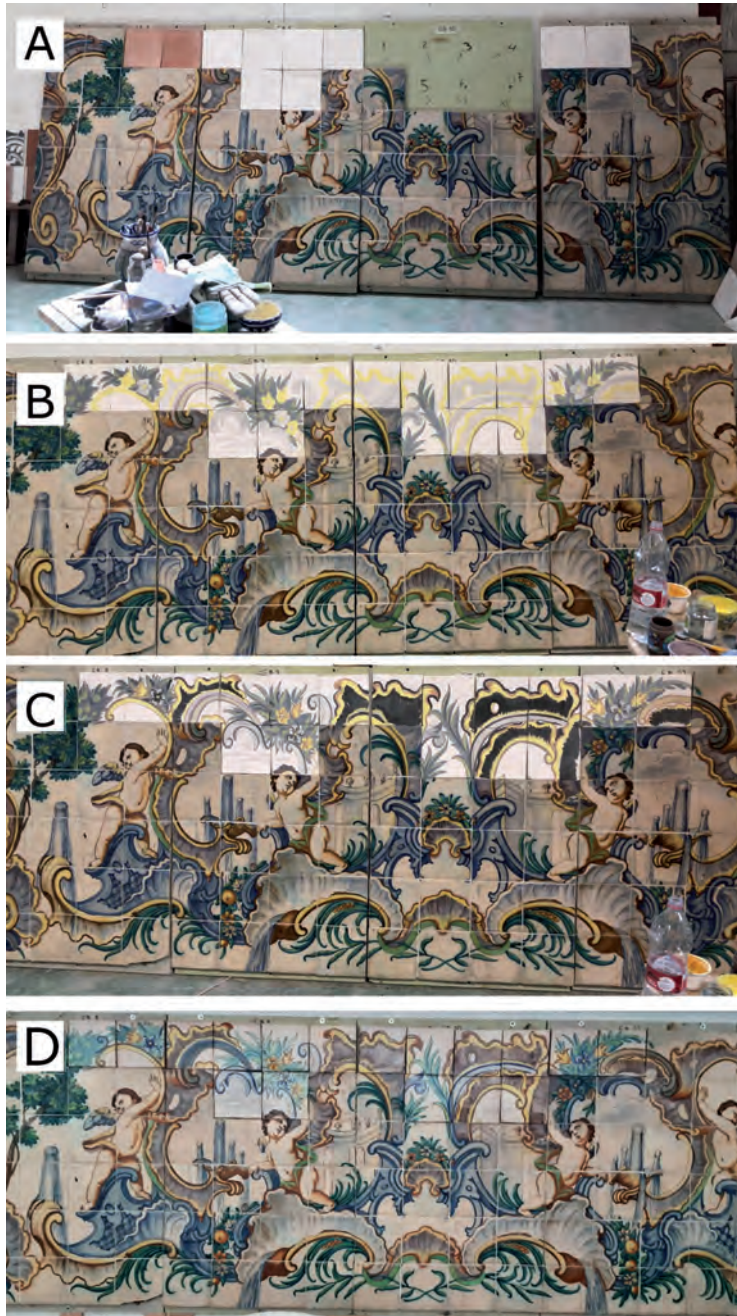
Fig. 21. Proceso de elaboración de los azulejos nuevos. Foto: Juan Lario.

El proceso al completo de la reintegración de estos azulejos pasó por el traslado de los paneles originales con faltas, y sus perfiles, al taller del ceramista. Para la fabricación de los bizcochos, realizados con técnica tradicional, se emplearon las medidas estándar de 21,5 x 21,5 x 2 cm.

No obstante, una vez recibidos en los huecos, se apreció que no todos eran iguales, habiendo azulejos desde 19,5 x 19,5 cm hasta de 22 x 22 cm, por lo que el ceramista debió adaptarlos uno a uno a los espacios disponibles. Tras localizarlos en su posición, aplicó el esmaltado base color blanco envejecido y posteriormente dibujó las formas sobre el boceto previo, y las coció.

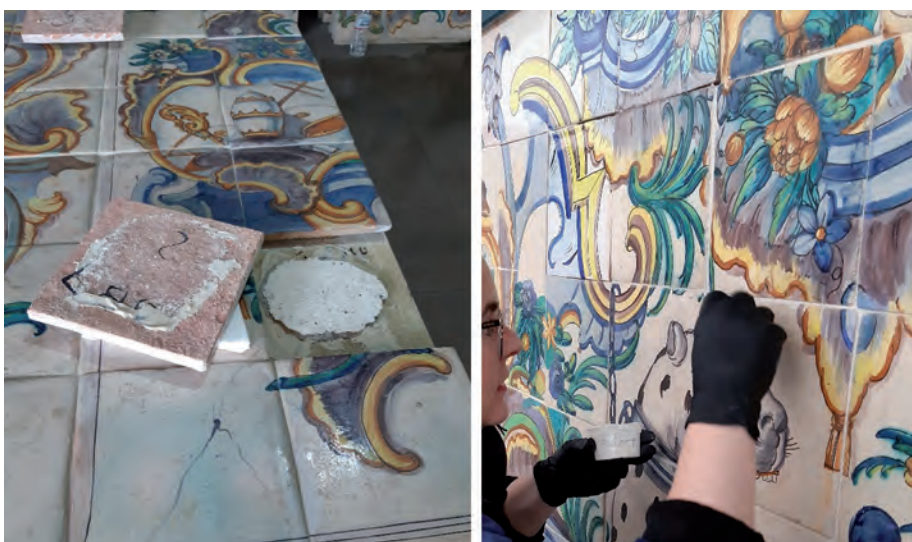
Fig. 22. Procesos de adhesión y rejuntado de los azulejos. Foto: Lucía Rueda Quero.

Para el montaje de los nuevos azulejos en sus respectivas posiciones en el panel de nido de abeja, se investigó el sistema empleado en la restauración anterior, para que tanto el comportamiento como la conservación de ambos fuera similar. Se empleó finalmente un mortero de resina epoxídica con Arlita, de manera que la torta de adhesión tuviera la densidad apropiada y un peso mínimo. Para el rejuntado entre los azulejos, se identificó el empleado en la restauración anterior como de Acril y marmolina, por lo que actualmente se ha empleado el mismo, tanto para el rejuntado de los nuevos azulejos como para el rejuntado entre paneles, una vez instalados.

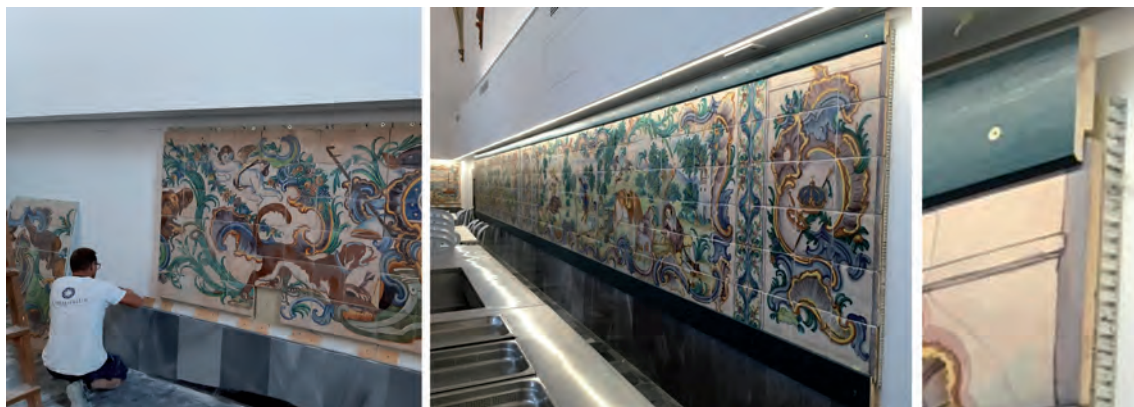
Fig. 24. Colocación de los paneles cerámicos e instalación de los tapajuntas de protección, adaptadas a los paneles y atornilladas, con embellecedor superficial para ocultar los tornillos. Foto: Lucía Rueda Quero.

Contamos con un angular galvanizado de anclado previamente al muro, que se proyecta hacia afuera algo más de los 3 cm de grosor que tiene el panel de nido de abeja. Este perfil es el apoyo fundamental de los paneles de nido de abeja. Sobre él se han colocado segmentos de rastrel de madera atornillados al muro y encolados al angular.

En el perímetro de 3 cm en los que es visible el panel sándwich, por arriba y por debajo de los paneles cerámicos, es donde se atornillarán hasta el muro, en un sistema reversible de ser necesario un desplazamiento o manipulación de los paneles. Por último, para ocultar el panel de nido de abeja, se colocaron tapajuntas de madera lacados, integrando los arrimaderos cerámicos al estético del resto del refectorio.
