被災した建築物に対する総合的な調査と対策立案に関する研究

浅野良晴¹・高木直樹¹・土本俊和¹・五十田博¹・
高村秀紀¹・柳瀬亮太¹・梅干野成央¹・松田昌洋¹
¹信州大学

3. 建物の被災状況と復旧方法に関する調査(五十田博)

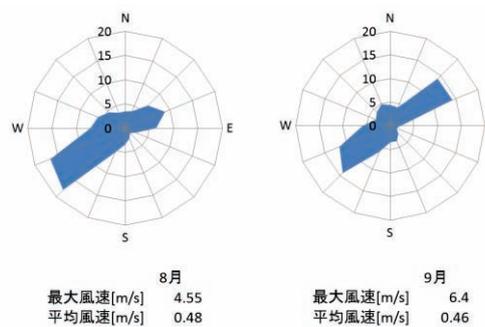
図4 屋外の風向・風速

図4に屋外で測定した風向・風速を示す。8月、9月ともに南西からの風が多く、9月は北東方向からの風も多くなっている。これは図5に示したように川に沿って風が吹いているためと考えられる。また、平均風速は8月が0.48[m/s]、9月が0.46[m/s]であった。

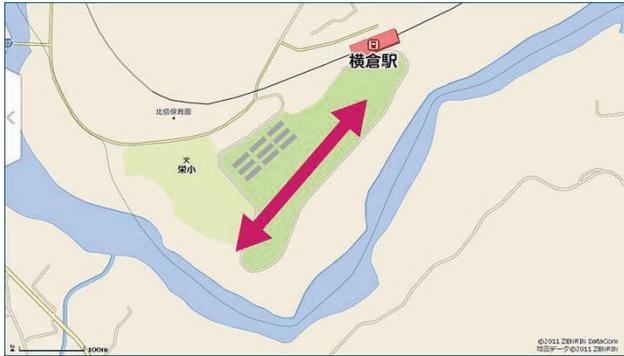
図5 周辺地図と風向

次に、2011年9月7日に測定した室内の風向・風速を表2に示す。各部屋の測定結果の下に、各部屋での測定時刻と同時刻の屋外での風向・風速を示してある。測定場所 a-d は、図3に示してある。すべての開口、間仕切りを開いた状態で各部屋10分間ずつ測定したが、cの部屋の10:00と14:00でわずかに観測されたのみで、それ以外では無風であった。これは図5で確認できるように、風が仮設住宅の棟と平行、つまり開口に対して平行に吹いており、室内に風が入りにくいためだと考えられる。

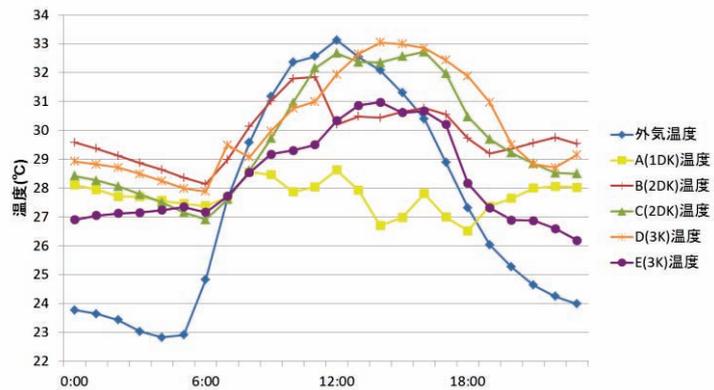
図6 室温と外気温の時刻別平均温度(2011/8/5-8/15)

すべての住戸で夜から朝にかけて外気温よりも室温が高くなっているのが確認できる。最大で4℃～5℃以上の差があり、夜間の室温が最も低かったE(3K)でも最低室温は26℃以上になっている。これは、通風状況が悪く換気がうまく行われていないため、室内に熱がこもってしまっているものと考えられる。

おり、室温が28℃を超えたらエアコンをつけるようにしているため、日中でも室温は28℃前後までしか上がっていない。E(3K)では帰宅後すぐにエアコンをつけ、エアコンの使用頻度も高いため、室内の空気が冷やされ、夜間の室温が最も低くなっている。それに比べてB(2DK)ではエアコンの使用頻度は低く、夜間はつけていないため、16時の時点ではE(3K)と室温がほぼ同じだが、17時以降は徐々に差が開き、23時には約3.4℃の差が出ている。

栄村の仮設住宅入居者の平均年齢は67歳(アンケート回答者の平均値)と高く、高齢者単身、もしくは高齢者と同居している世帯がほとんどである。高齢者は老化に伴い温冷感覚が低下し、体温を一定に保つ能力も低下しているため、日本建築学会高齢者生活熱環境研究会では「高齢者・身障者に配慮した住宅温熱環境評価基準値」を定めている(日本建築学会編, 1998)。夏季の場合、居間・食堂・寝室では25±2℃であり、基準値に収まっているのはE(3K)の22:00-0:00とA(1DK)の16:00、17:00、19:00、20:00、C(2DK)の6:00のみである。これらの結果を見ても分かるように、住まい方によって温熱環境を改善し、基準値に近づけることはできるため、住まい方の誘導が必要である。

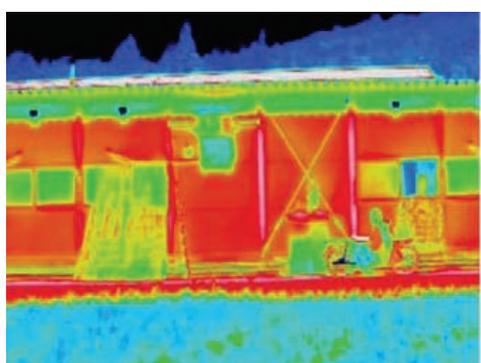
図8 熱画像(撮影点2)

屋外と室内においてサーモカメラで熱画像を撮影し、各撮影点において放射温度計で表面温度を測定した。図7にサーモカメラの撮影点を示す。図8、図9の熱画像で、すだれや壁面緑化による表面温度の低減が確認できる。また、表3は放射温度計で測定した屋外の表面温度である。「すだれ(ガラス)」や「緑(壁)」という項目はすだれや植物の下(すだれや植物の影になっている部分)の外壁やガラスの表面温度である。直射日光が当たる10:00の南東外壁において、すだれや壁面緑化によって-7℃から-15℃の低減効果が見られた。

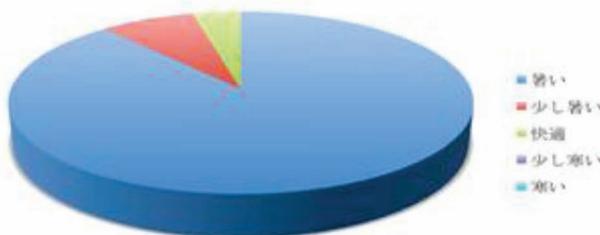
図7 温熱環境

住環境について 快適と感じている人は極めて少なく、暑い・少し暑いとの評価が多くを占めていた。その一方で、住環境改善の工夫を試みている世帯は少なく、適切な暑さ対策が実施されていない可能性がある。また、狭さについても、空間の使い方や視覚的な工夫によってより良い環境づくりができると思われ、物理的状況の把握と並行して、問題点を見出して対応事例を周知するなどすることで、少なからず改善できるかと考えられる。なお、対応事例を収集して公開している事例としては『仮設のトリセツ（新潟大学岩佐研）』などがある。

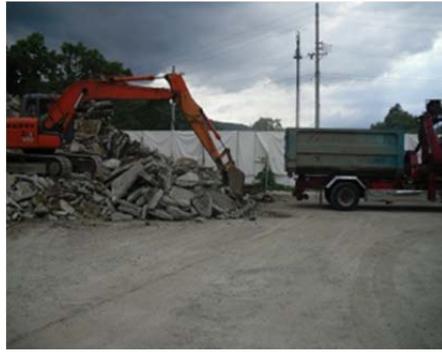
写真 36 仮設置場のがれき類

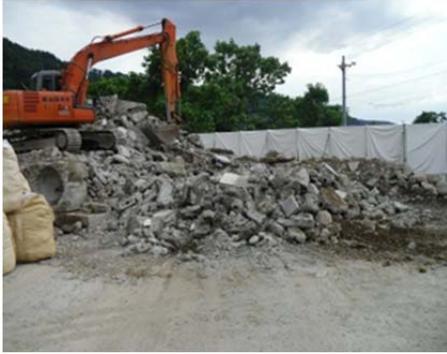
写真 37 仮設置場のがれき類

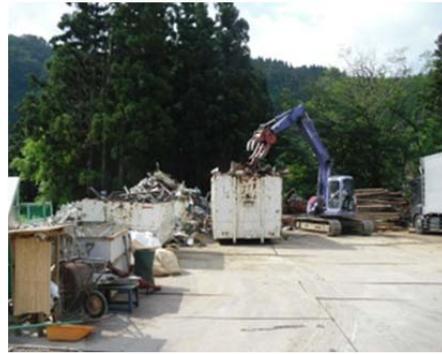
写真 38 仮設置場のがれき類

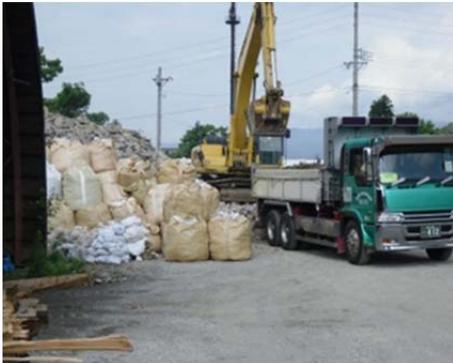
写真 39 仮設置場のがれき類

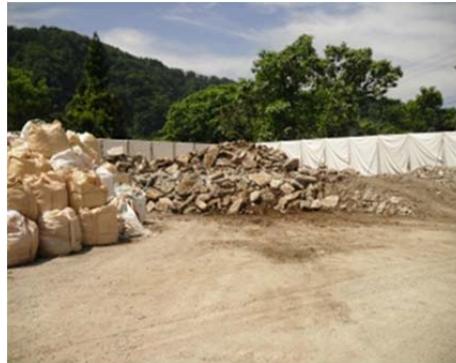
写真 40 仮設置場の金属類
