IL PROGETTO DEL RISANAMENTO STRUTTURALE DELL'IMPALCATO DEL 26° PIANO DEL GRATTACIELO PIRELLI A MILANO

La memoria illustra il progetto di risanamento delle strutture del grattacielo Pirelli, danneggiate a causa dell'incidente avvenuto il 18 aprile 2002, allorché un piccolo aereo ha colpito la facciata su P.zza Duca d'Aosta fra il 26° e 27° piano, proseguendo all'interno la sua corsa per poi precipitare lato via Filzi, sfondando la facciata opposta. La memoria presenta breve descrizione del grave ammaloramento patito dalle strutture a seguito dell'incidente, e descrive la strategia progettuale seguita per il risanamento e il rinforzo delle strutture con i dettagli costruttivi degli ancoraggi, gli apparecchi di deviazione dei cavi e le tecniche di controllo dell'efficienza del risanamento messo in atto.

This paper is meant to deliver an overview on the damages and the following repairs of the structures of the 26th and 27th floor due to the plane accident occurred on April, the 18th 2002.

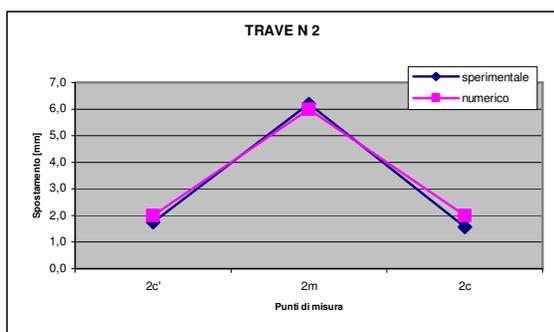
Fig. 13 – Confronto fra le deformate teoriche e sperimentali allo step 11 di tesatura – trave 2

Nelle figura 13 e 14, è riportato un confronto fra gli spostamenti letti in corrispondenza dei traversi (sez. c', m e c), dedotti col modello numerico spaziale e i valori della deformata sperimentale misurata per le travi 2 e 5 nella fase di tesatura, in corrispondente dei tiri di tabella 6.

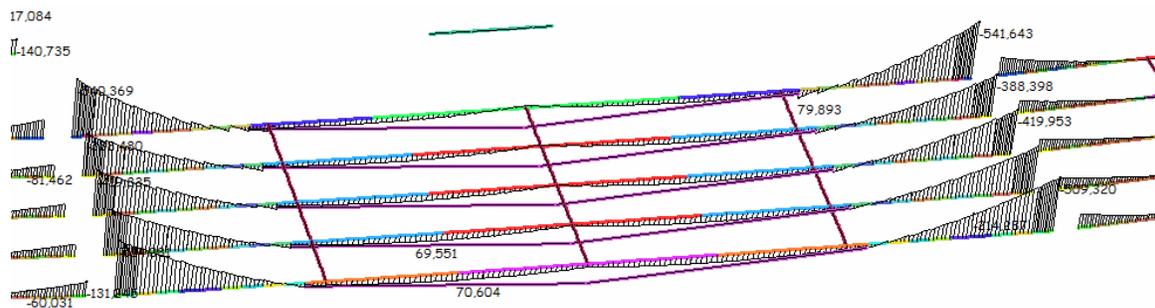
Fig. 15 – Momento flettente (in kN m) per effetto del tiro dei cavi + carichi permanenti e variabili

Nella figura successiva (Fig. 15) sono riportati i valori delle sollecitazioni massime indotte dalla tesatura e dai carichi, permanenti e variabili, che interessano la struttura dell'impalcato nella combinazione di massimo carico.

Come si può osservare dai valori degli spostamenti di tabella 7 e dai grafici delle sollecitazioni da momento, con l'applicazione del tiro finale ai cavi si sono concretizzati i seguenti tre importanti risultati:
