**M. Lualdi <sup>(1)</sup>, M. Gianinetto <sup>(2)</sup>, L. Zanzi <sup>(1)</sup> e A. Saisi <sup>(1)</sup>**

## **COMPLEMENTARIETÀ DELLE INDAGINI TERMOGRAFICHE E GEORADAR NELLA DIAGNOSTICA DEGLI EDIFICI**

### **GPR AND THERMOGRAPHY INVESTIGATIONS IN THE DIAGNOSTICS OF THE BUILDINGS. COMPLEMENTARITY OF THE DIFFERENT TECHNIQUES**

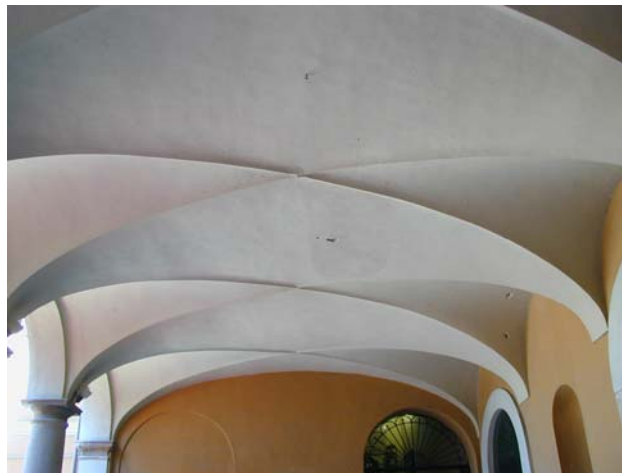
**Fig. 3** - Porticato del corpo centrale di Villa Litta Modignani.

Un'analisi visiva del porticato evidenziava sulla facciata la presenza dei capochiave superiore e inferiore per le volte più esterne e la presenza dei soli capochiave inferiori per le due volte centrali. Non si era però in grado di stabilire se le tirantature fossero ancora al loro posto, oppure se fossero state rimosse negli interventi di restauro eseguiti negli anni '50.

Con la termografia è stata individuata la presenza dei tiranti metallici verticali, presenti in tutte le volte (Figg. 5 e 6). Inoltre, mediante l'ausilio di un bruciatore a gas, è stato studiato il transitorio termico delle volte del porticato. Anche in questo caso la termografia ha evidenziato la presenza di catene subsuperficiali nascoste nelle volte (Fig. 7), con geometria analoga a quella descritta in Fig. 4.

L'interpretazione congiunta delle misure GPR e di termografia hanno consentito di affermare con sicurezza che la tipologia costruttiva delle volte del porticato di villa Litta Modignani è analoga a quella precedentemente descritta in Fig. 4 (Breymann, 1881).
