ANALISA KOROSI PADA TANGKI REAKTOR TRIGA 2000 MENGGUNAKAN METODE INSPEKSI ULTRASONIK DAN INSPEKSI VISUAL (*UNDERWATER CAMERA*)

Corrosion Analysis in the TRIGA 2000 Reactor Tank Using Ultrasonic Inspection and Visual Inspection (Underwater Camera) Methods

Shafira, Hendri Hestiawan*, Putra Bismantolo

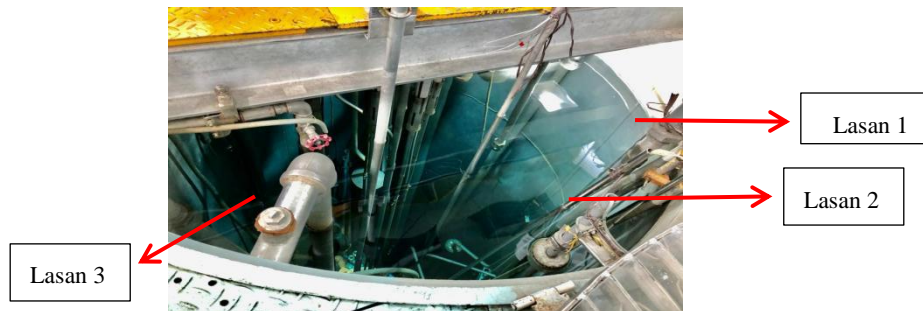
Gambar 1. Dinding Reaktor TRIGA 2000

Material yang diamati yaitu dinding tangki reaktor TRIGA 2000 yang ada di PSTNT- BATAN Bandung. Penelitian ini dilakukan dengan pengamatan inspeksi ultrasonik dan inspeksi visual menggunakan *Camera Underwater*. Pengamatan dilakukan pada dinding reaktor dibagi menjadi 3 lasan, yaitu lasan pertama, lasan kedua dan lasan ketiga. Material yang diamati dapat dilihat pada Gambar 1
