Ispitivanje uzroka mehaničkog otkaza glave cilindra avionskog klipnog motora

Originalni naučni rad
UDC: 629.7.03:621.435

Tokom leta školskog aviona Utva-75 došlo je do otkaza motora usled pucanja glave cilindra. Nakon uspešno izvršenog prinudnog sletanja oštećeni sklop cilindra je demontiran sa motora aviona i poslat na forenzičku ekspertizu. Fraktografskim ispitivanjem prelomne površine utvrđeno je da je uzrok otkaza zamor materijala glave cilindra. Metalografska ispitivanja pokazala su da je uzrok nastanka zamorne prsline postojanje značajne poroznosti materijala upravo u zoni nastanka loma. Numerička simulacija naponskog stanja sklopa cilindra, izvršena metodom konačnih elemenata, potvrdila je pretpostavku da je lom iniciran u zoni najveće koncentracije napona.

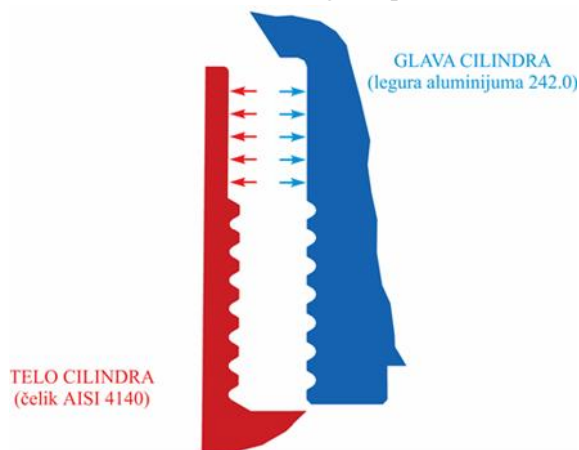
Slika 3 - Spoj tela i glave cilindra na motoru Lycoming IO-360-B1F

cilindra je zbog neophodnosti dobre toplotne provodljivosti i dobrih mehaničkih karakteristika na povišenim temperaturama izrađena postupkom livenja od legure aluminijuma oznake 242.0 (prema American National Standard Institute sistemu označavanja) sa mašinski obrađenom komorom sagorevanja. Na spoljašnjoj strani glave cilindra se takođe nalaze duboka rashladna rebra. Spoj tela i glave cilindra ostvaren je tako što se glava cilindra zagreva do temperature od približno 350°C, pa se tako zagrejana navojnom vezom, ostvarenom pomoću navoja na spoljašnjoj strani tela cilindra i unutrašnjoj strani glave cilindra, pričvršćuje na telo cilindra. Hlađenjem glave cilindra ostvaruje se izuzetno čvrsto naleganje, kako u zoni navoja, tako i između odgovarajućih glatkih cilindričnih površina iznad navojnog spoja (crvene i plave strelice na slici 3). Na ovaj način je praktično ostvarena kruta veza između elemenata cilindarskog sklopa.

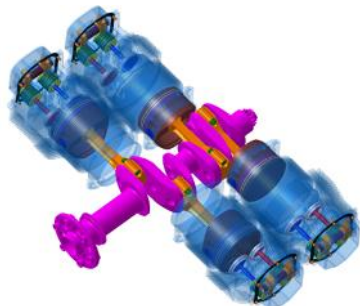
Slika 22 - Trodimenzionalni solid model motora Lycoming IO-360-B1F

Za analizu naponskog stanja glave cilindra korišćena je linearna metoda konačnih elemenata. Na osnovu opsežnih merenja realnog modela motora Lycoming IO-360-B1F, u softverskom paketu Catia V5-6R2013, izrađen je trodimenzionalni solid model kompletnog motora (slika 22).

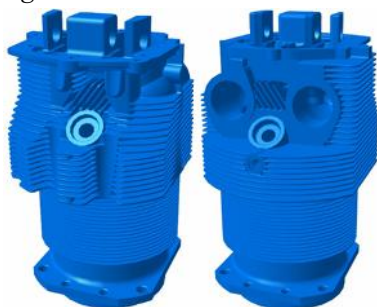
Slika 23 - Trodimenzionalni solid model sklopa cilindra

U softverskom paketu su kreirana dva nova materijala čije su karakteristike identične mehaničkim karakteristikama materijala glave (aluminijumska legura 242.0) i tela cilindra (legirani čelik AISI 4140) [12] i dodeljena solid modelima glave odnosno tela cilindra. Kontinuum 3D solid modela cilindarskog sklopa (slika 23) je diskretizovan upotrebom 4-čvornih linearnih tetraedarnih elemenata u Catia V5-6R2013 Generative Structural Analysis modulu. Tako je kreiran numerički, konačnoelementni, model sa 1378196 čvorova i 5920151 elementom (slika 24).
