Investigar para restaurar. La iglesia de las Escuelas Pías, Valencia (España)

Researching for conservation. The Escuelas Pías Church, Valencia (Spain)

Alba Soler-Estrela¹, Luis Cortés Meseguer², Rafael Soler-Verdú³

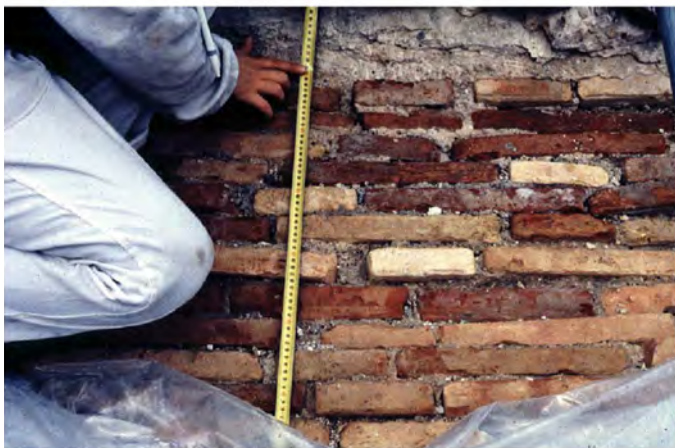
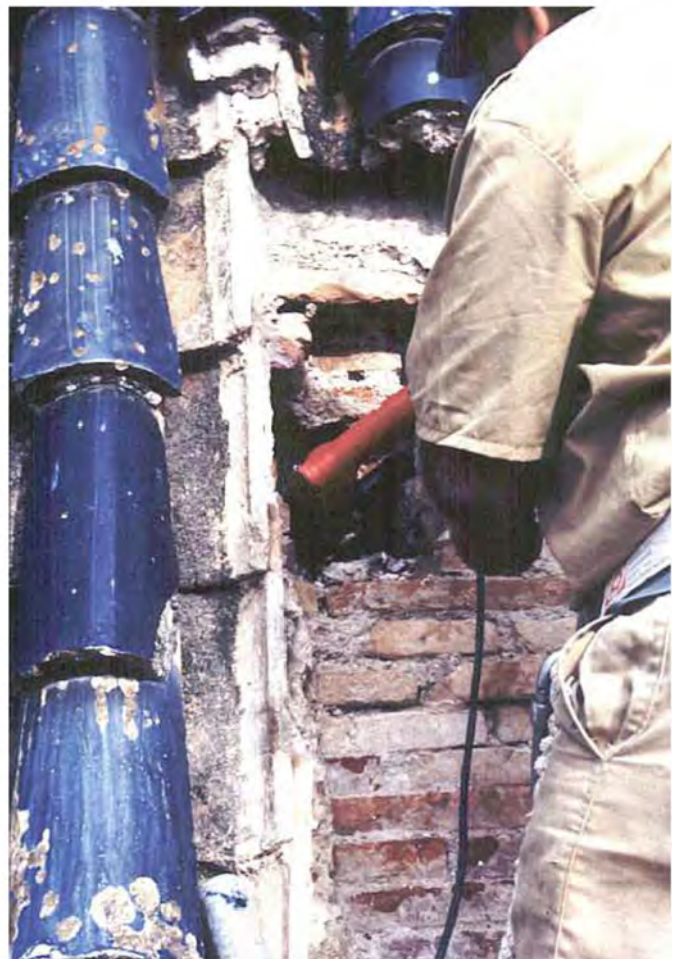
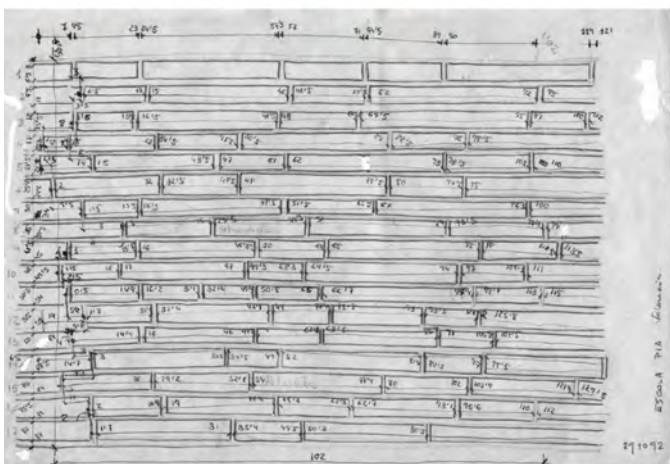
5

La principal manifestación patológica puede apreciarse en el intradós de la cúpula, visiblemente agrietada. Las grietas siguen la dirección aproximadamente vertical de los meridianos, y tienen mayor intensidad en los dos tercios inferiores de la cúpula, descendiendo interiormente hacia la cornisa y cuerpo inferior. Aparecen especialmente en tres de los diez sectores y se manifiestan también en el exterior, afectando a las fábricas de ladrillo del anillo y tambor (fig. 7). Además, en el intradós de la cúpula, se observan otras grietas de menor importancia y numerosas fisuras, así como desconchados, humedades y pequeños desprendimientos. Al exterior, el revestimiento de teja que recubre la cúpula presenta importantes deficiencias:

The main pathological manifestation of damage and decay is evident in the intrados of the dome, they are showing signs of cracking. The cracks follow the vertical direction of the meridians and appear to be more intense in the lower two thirds of the dome, descending internally towards the cornice and lower

body. They appear most obviously in three of the ten sectors and are also visible outside. The structural damage to the church has resulted in cracking to the ring and drum brick factories (fig. 7). The intrados of the dome, display minor cracks and many fissures, as well as chipping, instances of water ingress, dampness, and small delamination's.

On the exterior of the dome, the tiling that covers the dome has considerable damage, including broken, loose, missing tiles and the breakdown of the glazed coating to the tiles. This creates the potentially dangerous situation of falling roof tiles. Gutters are missing or in poor condition. The roof also has issues in terms of water ingress, and the free discharge of water to the surrounding building plots and public areas. The openings in the lantern are currently infilled, thereby preventing their important function of providing natural light to the interior of the church. The lantern is slightly leaning from the vertical axis, without showing any associated pathology (fig. 9). To understand the current condition of the dome of the Escuelas Pías Church, it is important to consider case studies of similar buildings with equivalent critical technical situations and pathology (Soler 2015, Soler 2016). On examination of the interior of the temple, the cracks previously referred to on the exterior of the dome also appear on the interior of the church. The cracking is causing small delamination's to the internal wall finishes. There is evidence of dampness in parts of the building which will require further investigation. Damage

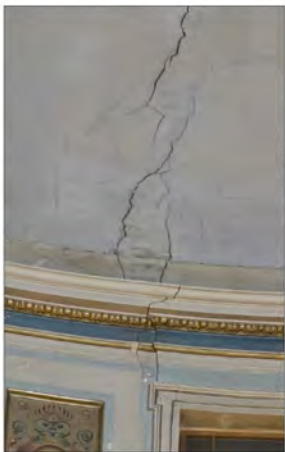
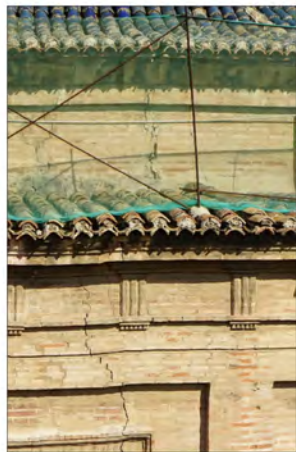
- Análisis de la estabilidad global de la cúpula. Se aplica el procedimiento clásico de la estática gráfica, con la finalidad de comprobar si el polígono de fuerzas discurre por el tercio central del espesor de la calota, introduciendo para ello fuerzas virtuales siempre que produzcan tracciones de valor admisible. Teniendo en cuenta las grietas meridianas en la cúpula, el método se aplica a una serie de arcos ficticios, hipótesis más desfavorable. En este caso, la resultante de las fuerzas gravitatorias pasa por el tercio central y, por tanto, la cúpula se considera estable (fig. 8).

- Analysis of the global stability of the dome. The classic procedure of graphical statics is applied to the building, to check if the force polygon runs through the central third of the thickness of the shell, introducing virtual forces whenever they produce tractions of admissible value. Considering the meridian cracks in the dome, the method is applied to a series of fictitious arcs, the most unfavorable hypothesis, in this case the resultant of the gravitational forces passes through the central third and therefore the dome is considered stable (fig. 8).

8. Method of checking structural stability with graphical statics and Gravitational and thermal actions. Checking the membrane and sheet bending stresses by modeling the dome by finite elements

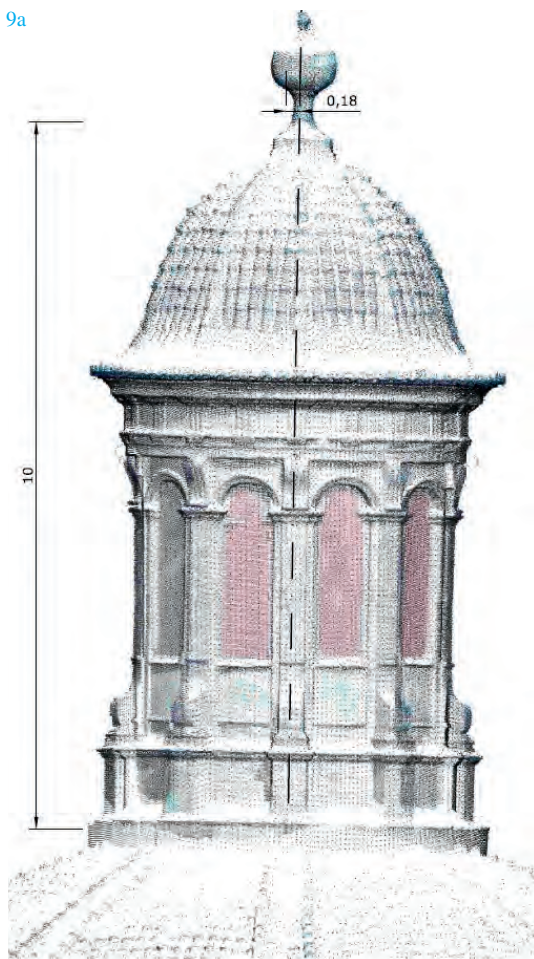
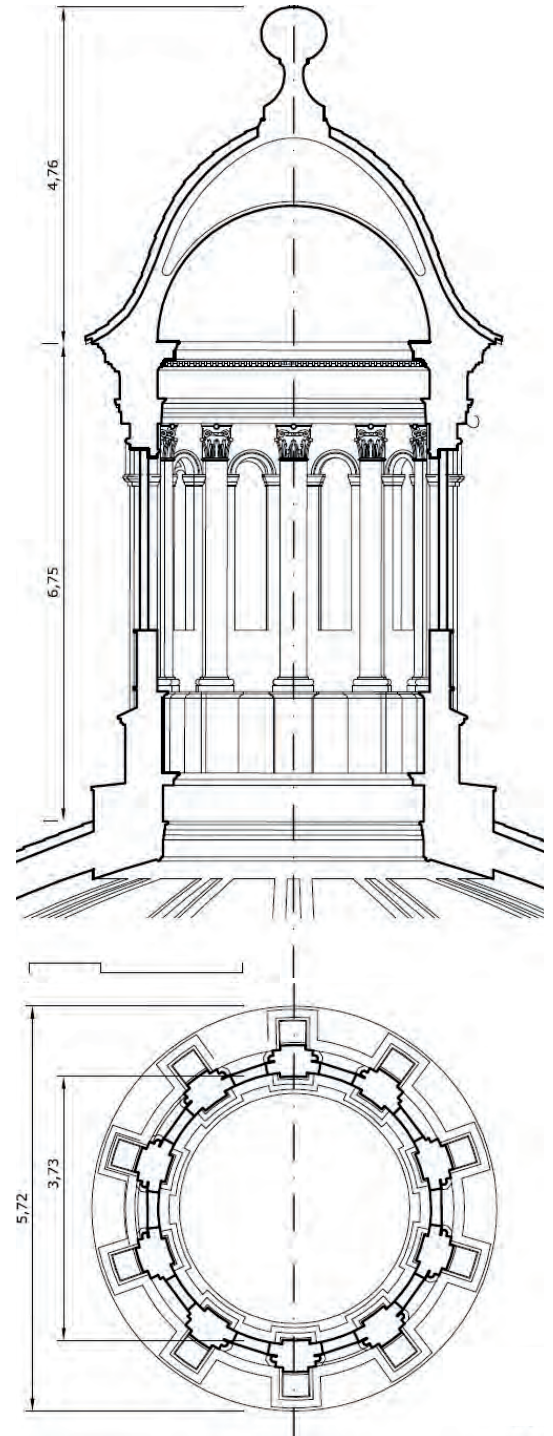
9a

tejas rotas, sueltas o desaparecidas, pérdida del revestimiento en las tejas vidriadas, ausencia o mal estado de los canalones. Esto supone un serio peligro de desprendimiento y caída de tejas, y está provocando infiltraciones y vertido libre de aguas a las zonas colindantes. Para comprender mejor el estado de conservación de esta cúpula es conveniente conocer los puntos críticos y patología de otros casos similares (Soler 2015, 2016). La linterna tiene en la actualidad los vanos cegados, impidiendo la función que le es propia de iluminar el interior. Está ligeramente inclinada, aunque de ello no se han derivado patología hasta el momento (fig. 9).
