UNIVERSIDAD CÉSAR VALLEJO

**Evaluación del tratamiento superficial Otta Seal por niveles de servicio,
PCI y el IRI de la carretera Caminaca – Juliaca, 2022**

**TESIS PARA OBTENER EL TÍTULO PROFESIONAL DE:
Ingeniero Civil**

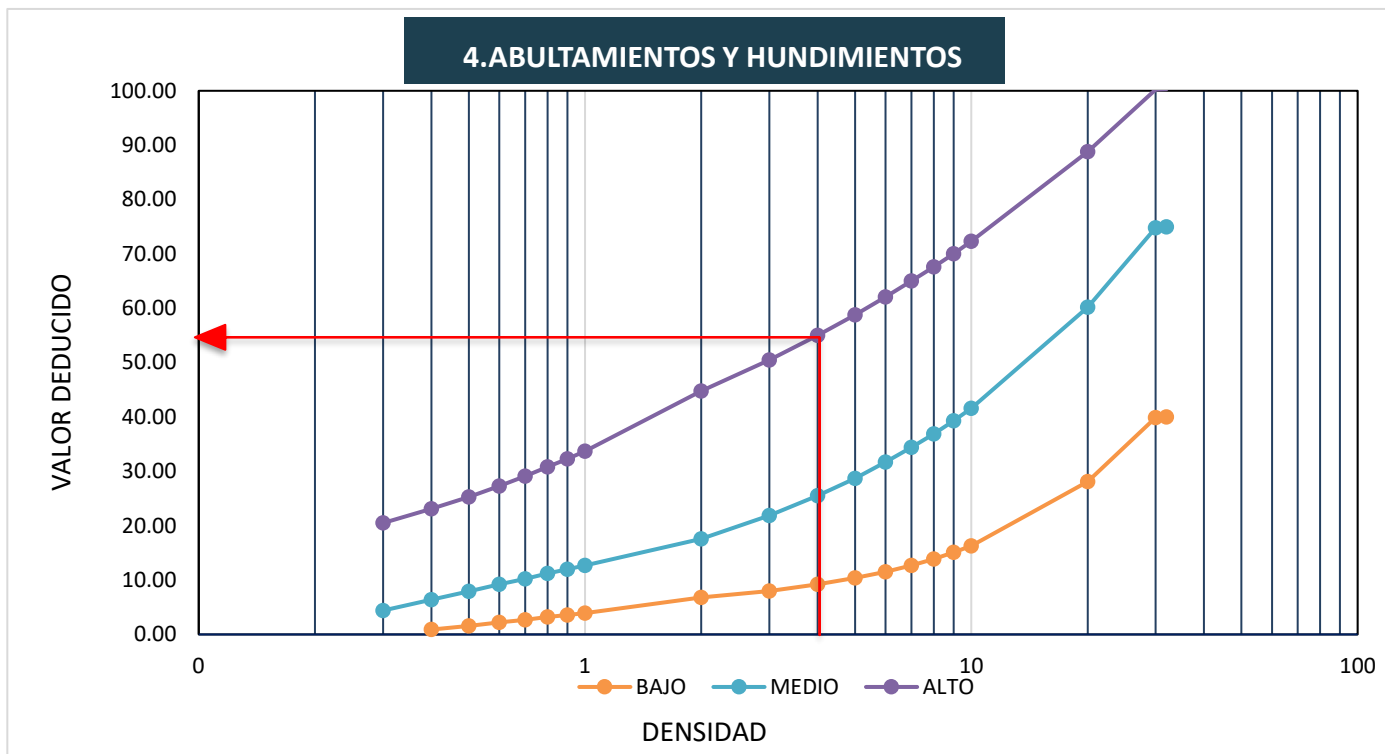
Figura N° 37: Ábaco de abultamientos y hundimientos
Fuente: Manual PCI (2003): Método ASTM D6433-03 (PCI)

Interpretación: Con una densidad de 3.71 con una severidad alta, nos da un valor deducido de **53.70**

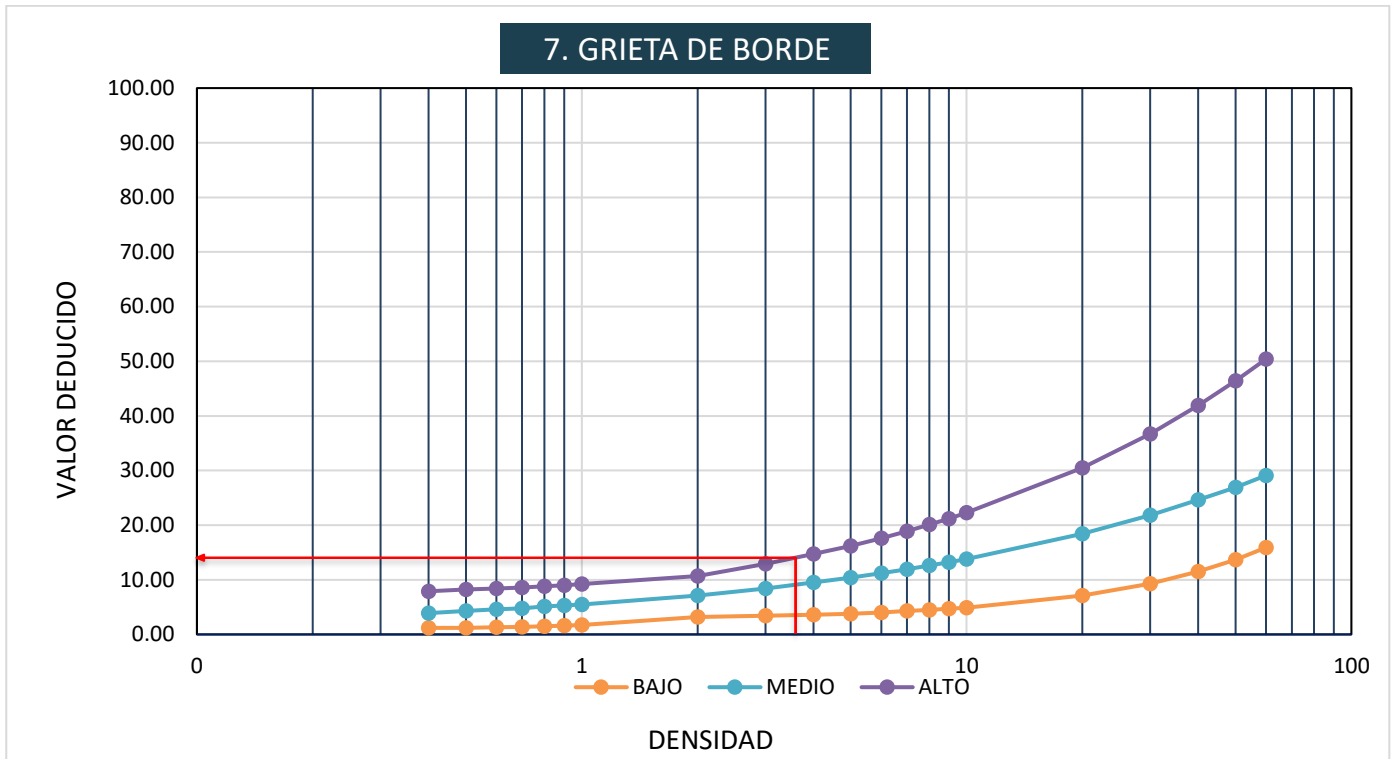
Figura N° 38: Ábaco de grieta de borde
Fuente: Manual PCI (2003): Método ASTM D6433-03 (PCI)

Interpretación: Con una densidad de 3.29 con una severidad alta, nos da un valor deducido de 13.42

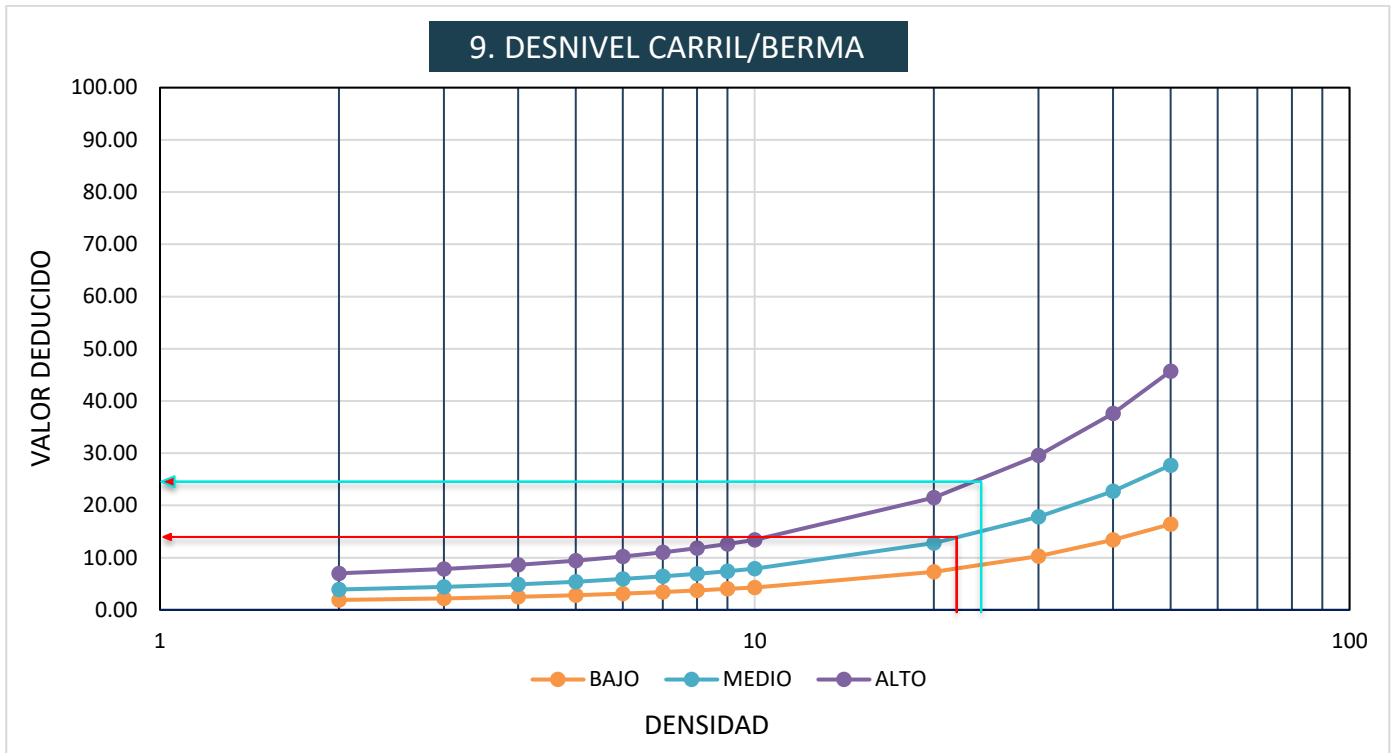
Figura N° 39: Ábaco de desnivel carril/berma
Fuente: Manual PCI (2003): Método ASTM D6433-03 (PCI)

Interpretación: Con una densidad de 10.97 con una severidad media, nos da un valor deducido de 12.65, densidad de 11.29 con una severidad alta da un valor deducido de 23.85.

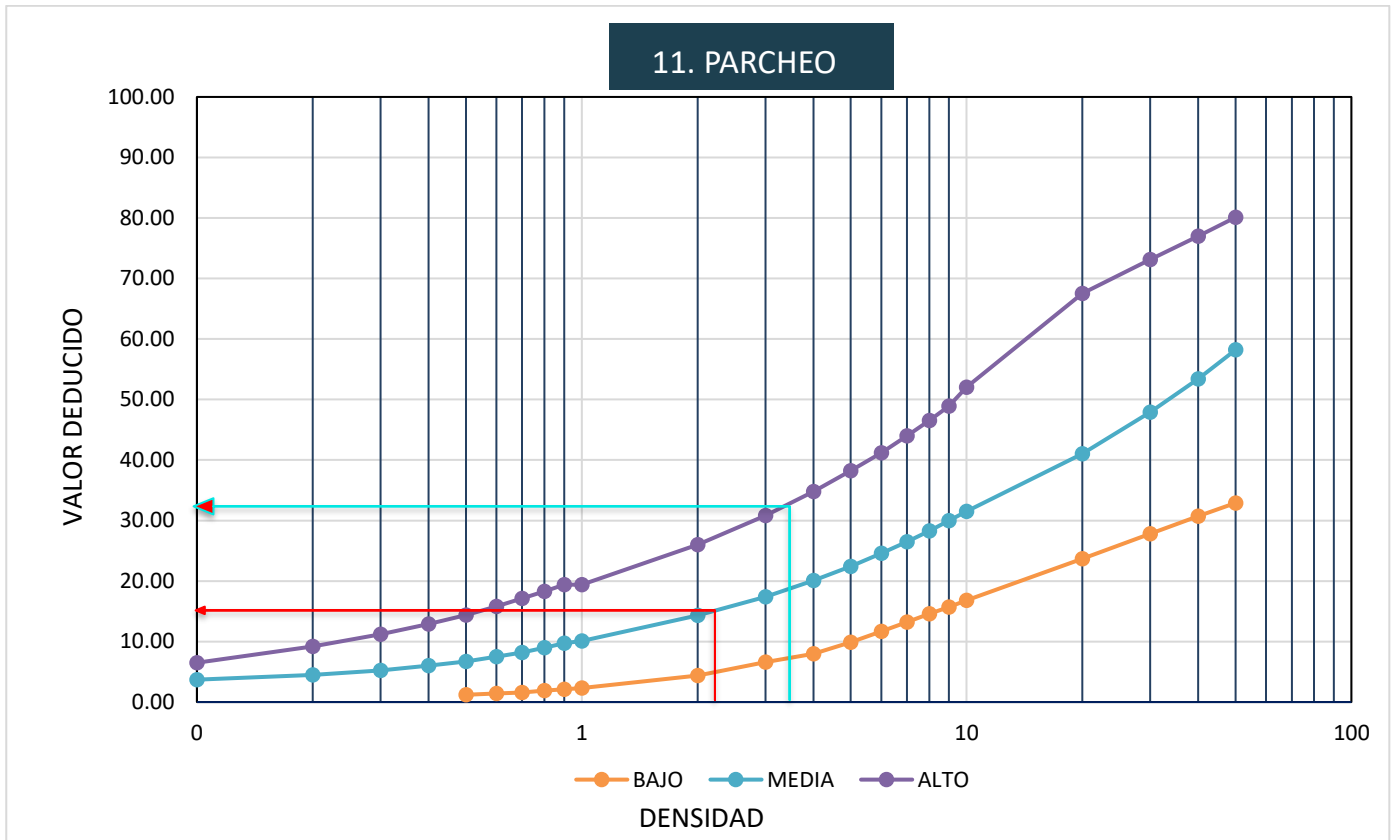
Figura N° 40: Ábaco de parcheo
Fuente: Manual PCI (2003): Método ASTM D6433-03 (PCI)

Interpretación: Con una densidad de 2.17 con una severidad media, nos da un valor deducido de 14.83, 3.23 con una severidad alta nos da un valor deducido de 31.72

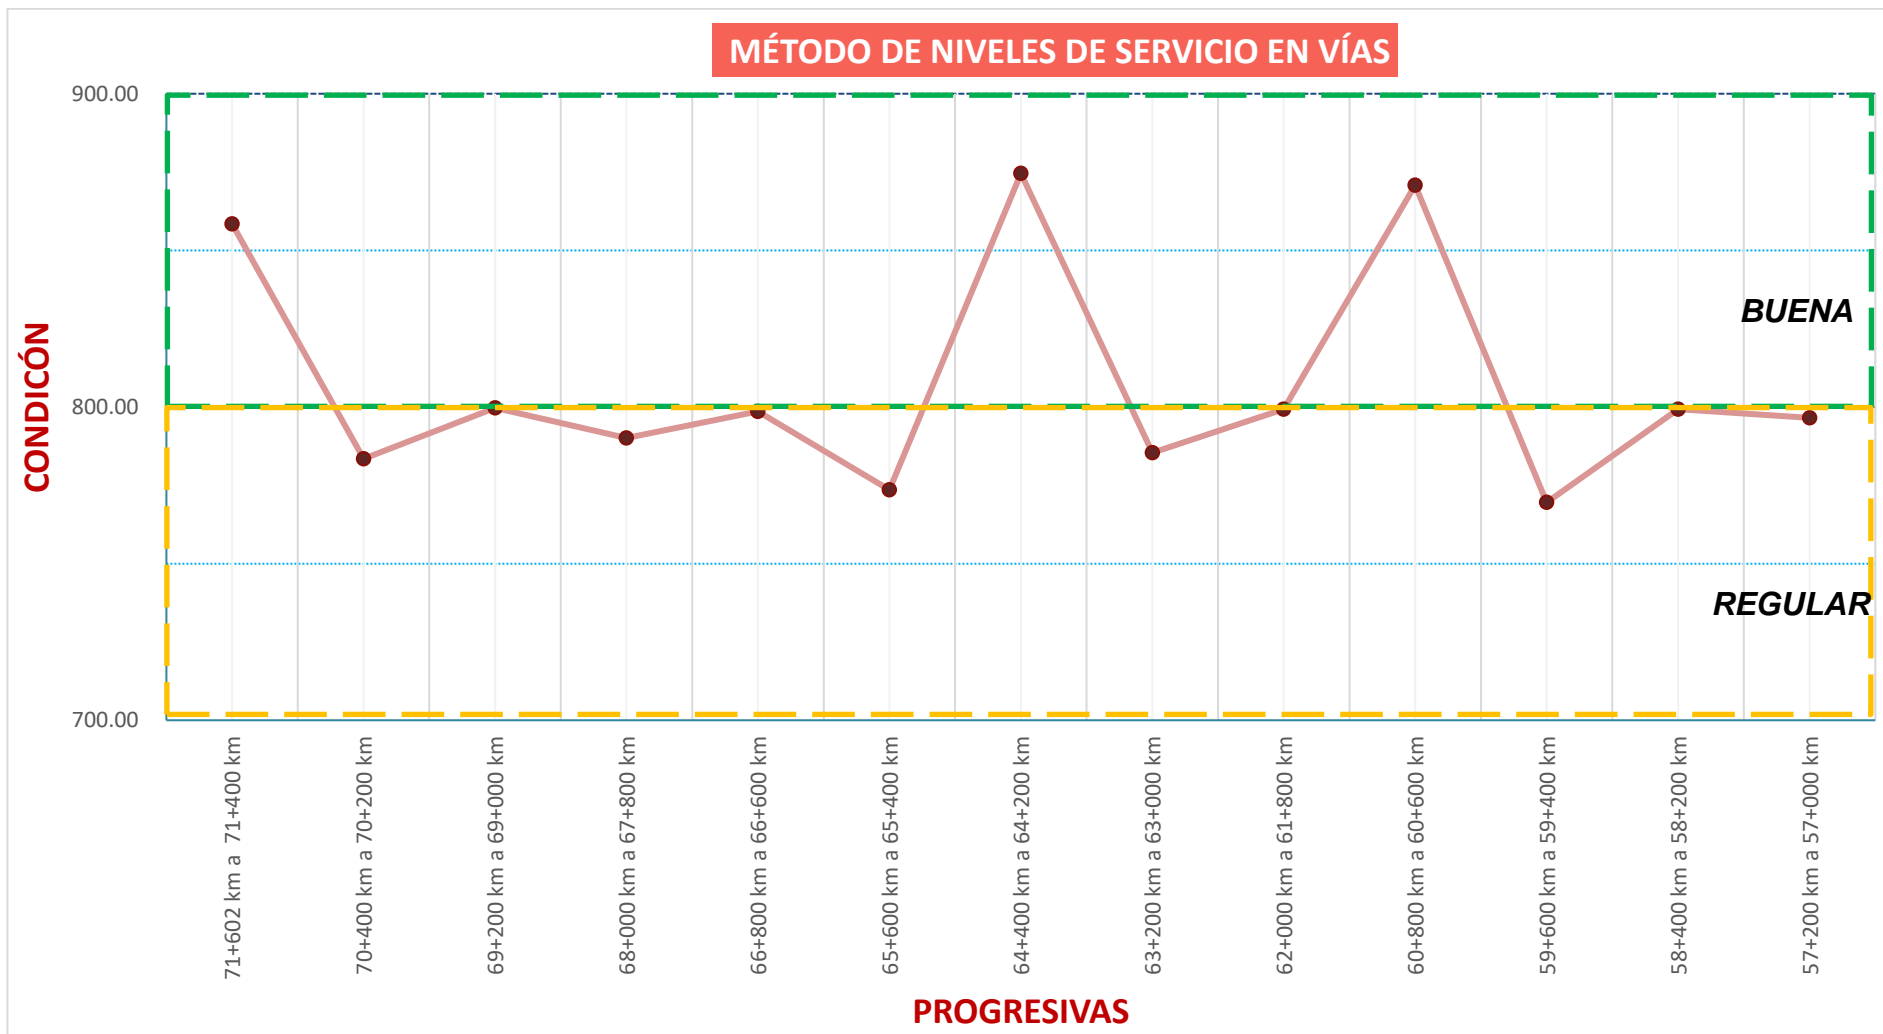
Figura N° 52: Gráfico de resumen de unidades de muestra del método Niveles De Servicio

Por ello se visualiza en la **FIGURA N°52** “Grafico de resumen de unidades de muestra del método Niveles de Servicio”.

Se observa que de las 13 unidades de muestras que fueron realizadas, tres se encuentran en una condición de carácter “**BUENA**”, y las otras diez se encuentran en una condición de carácter “**REGULAR**”.

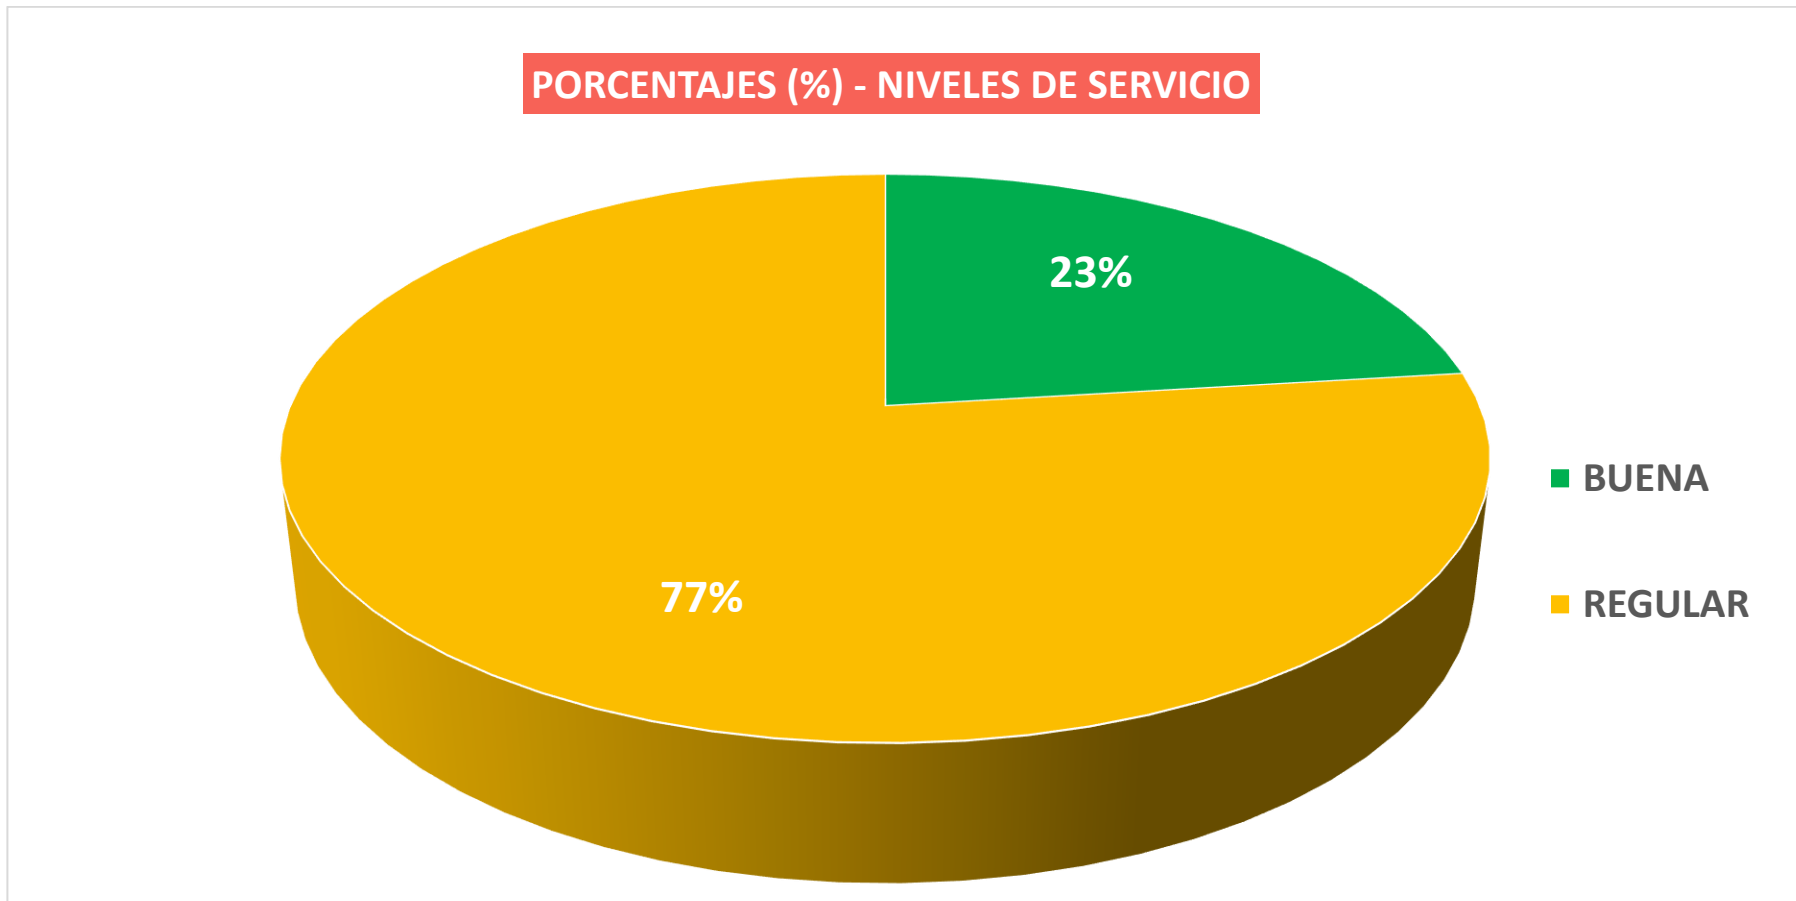
Figura N° 53: Gráfico de resumen de unidades de muestra del método Niveles De Servicio – según el porcentaje
Fuente: Elaboración nuestra

Por ello se visualiza en la **FIGURA N°53** “Grafico de resumen de unidades de muestra del método Niveles de Servicio – según porcentaje”.

Se observa que de las 13 unidades de muestras que fueron realizadas, se observa que se obtiene un 23% se encuentran en una condición de carácter “**BUENA**”, y un 77% se encuentran en una condición de carácter “**REGULAR**”.

Por ello nos indica que con respecto a las 13 unidades de muestreo se predominó la condición de carácter “**REGULAR**”

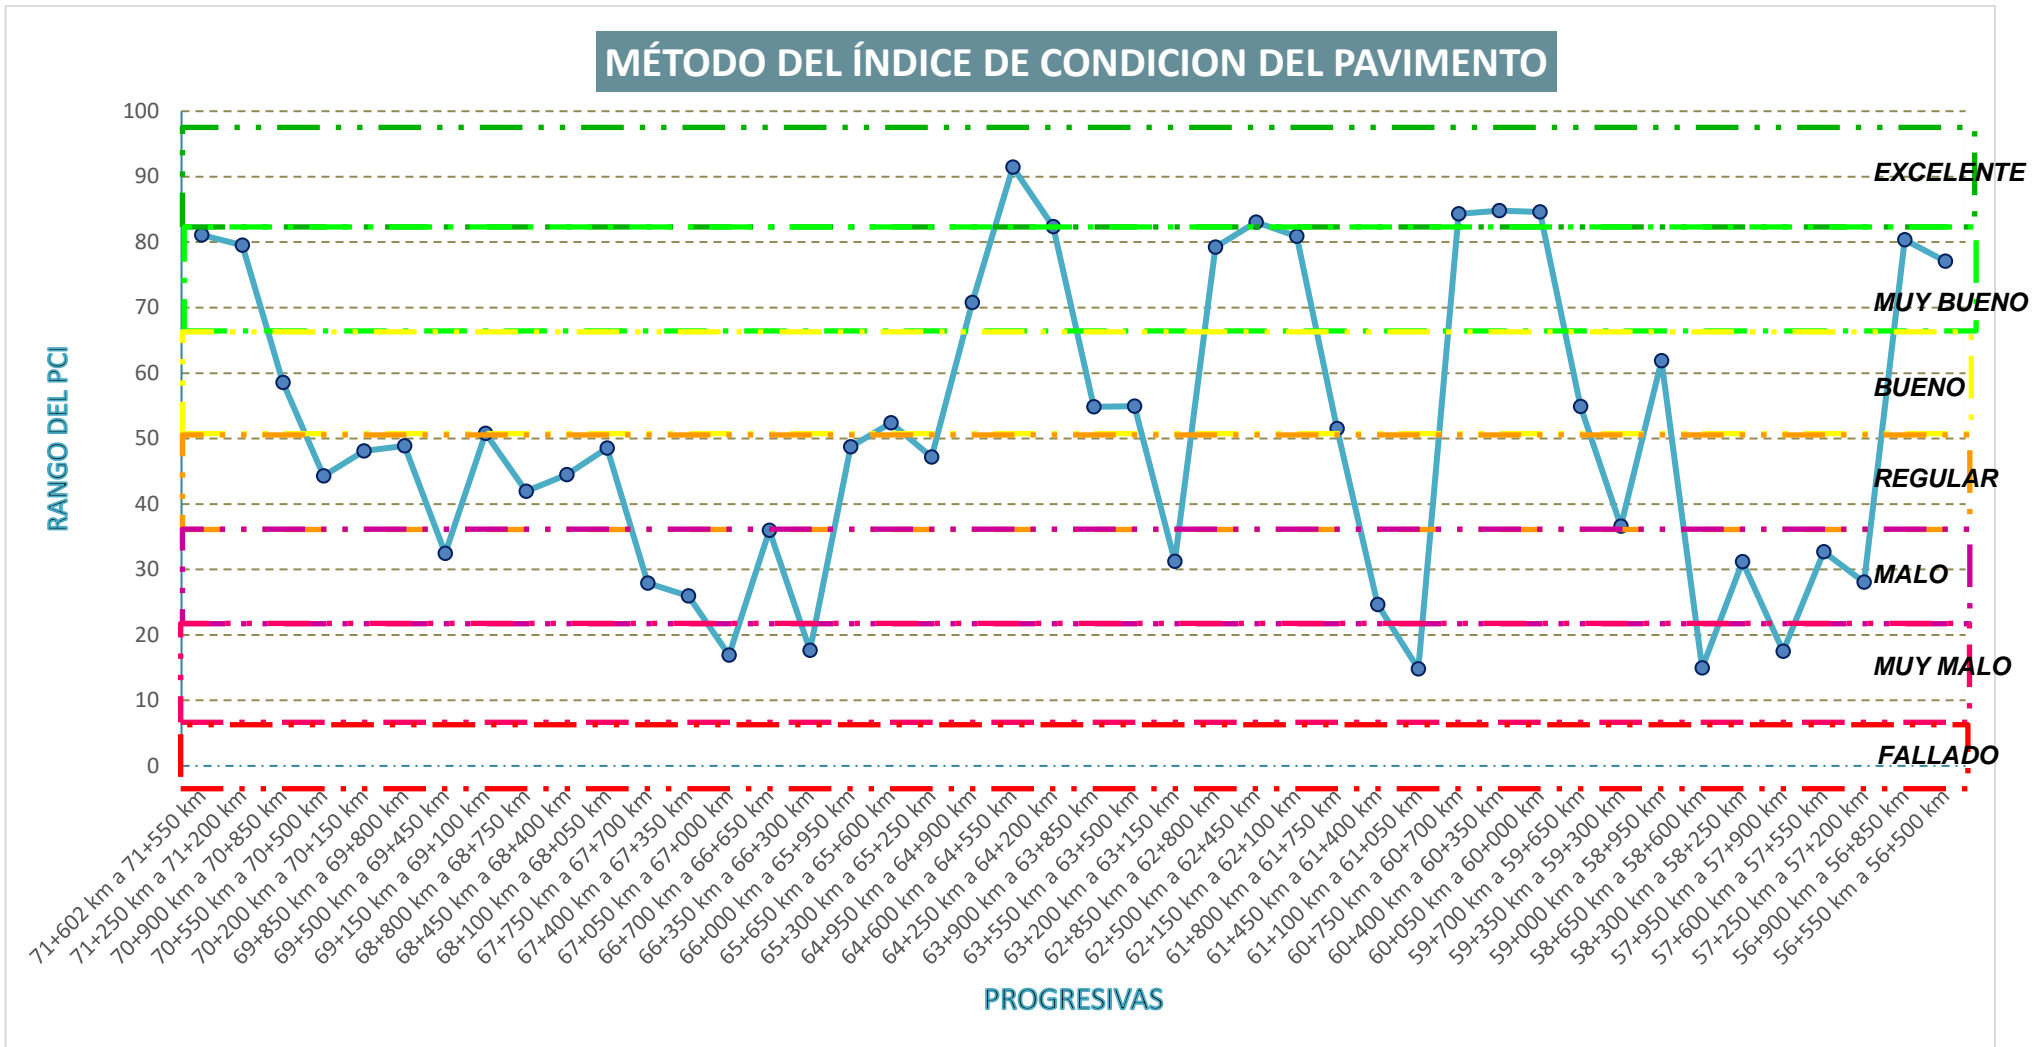
Figura N° 55: Gráfico de resumen de unidades de muestra del método Índice de Condición del Pavimento

Por ello se visualiza en la **FIGURA N°55** “Gráfico de resumen de unidades de muestra del método Índice de Condición del Pavimento”.

Podemos observar que, de las 44 unidades de muestra, se encuentra 01 U-M de condición de carácter EXCELENTE, 12 U-M de condición de carácter MUY BUENA, 02 U-M de condición de carácter BUENO, 16 U-M de condición de carácter REGULAR, 09 U-M de condición de carácter MALO, y 06 U-M de condición de carácter MUY MALO.

Por ello el más predominante se trata de las 16 unidades de muestra del total que son las 44 unidades de muestra, las cuales están en la condición de carácter **“REGULAR”**.

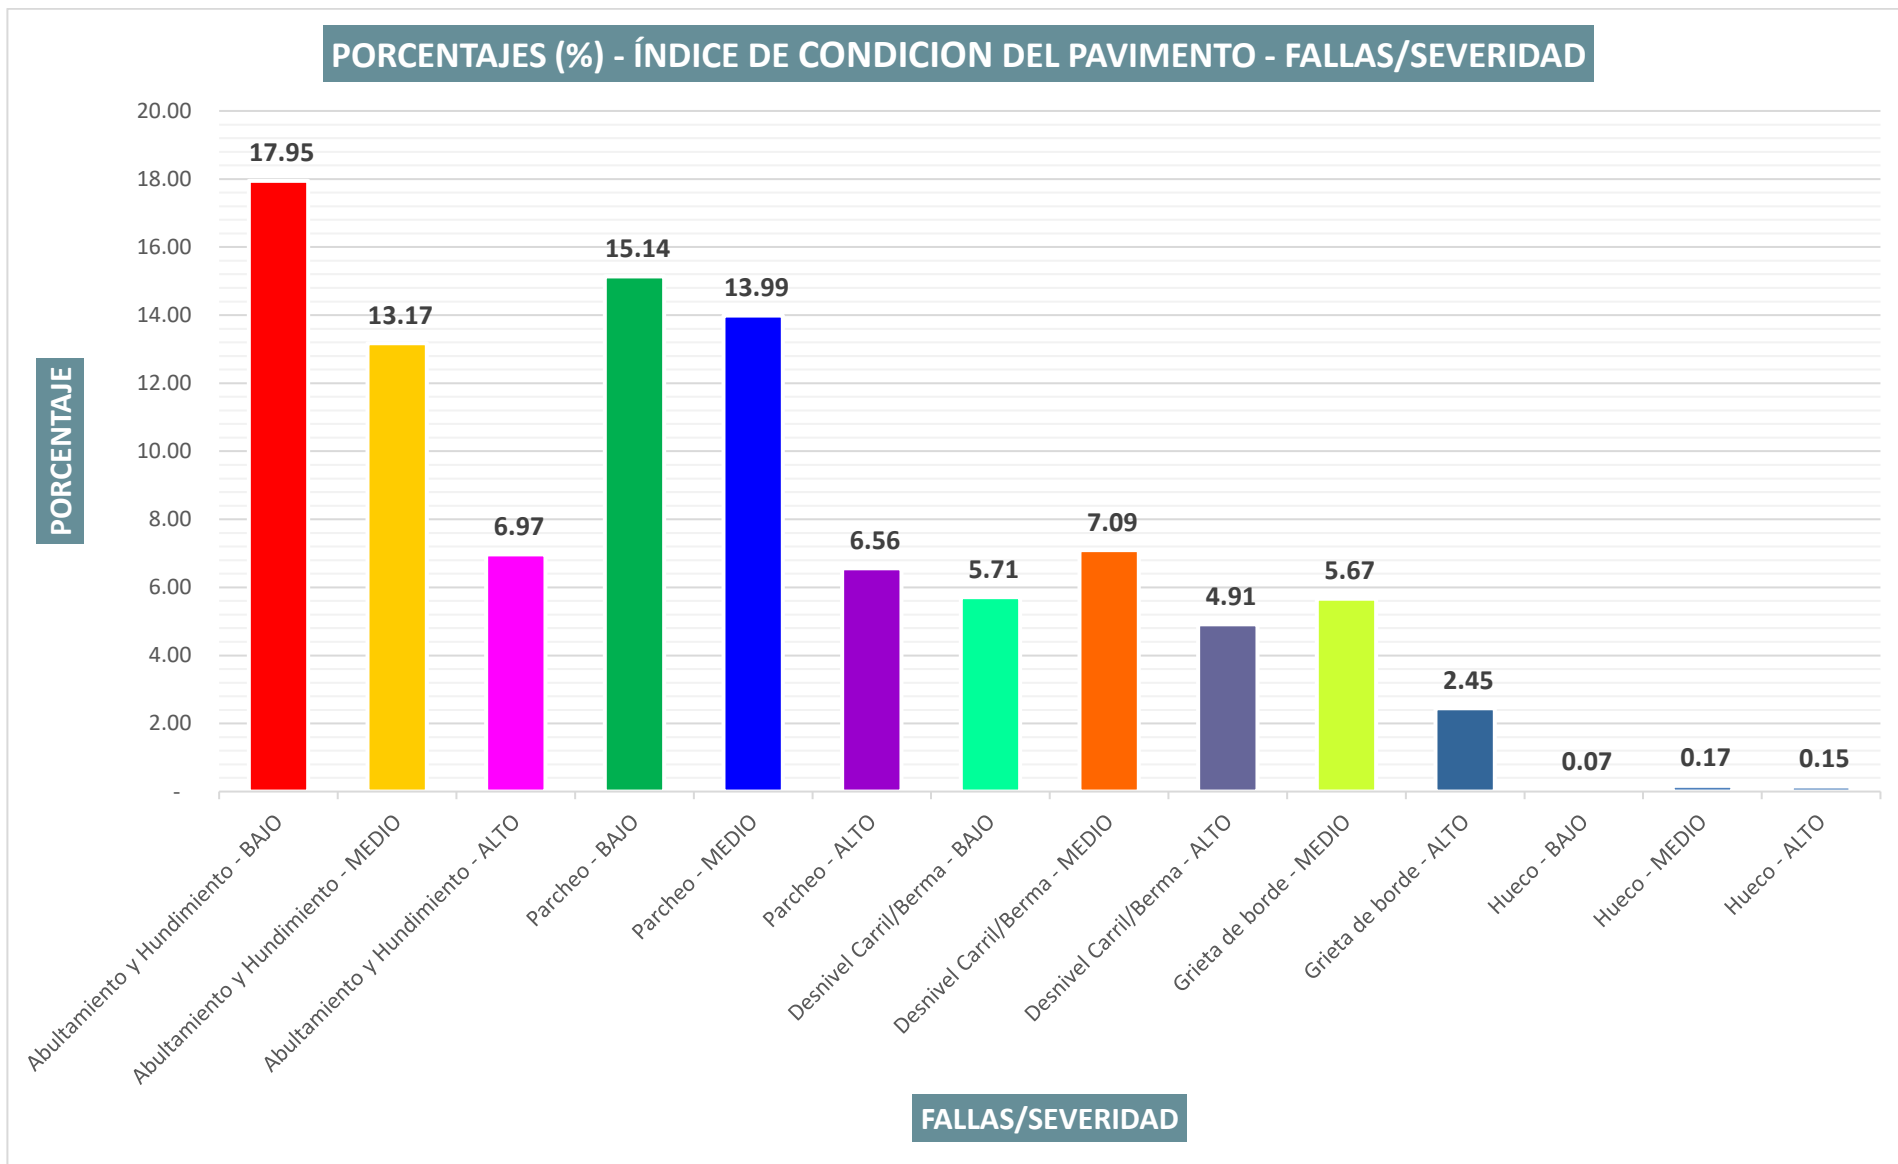
Figura N° 57: Gráfico de resumen de las fallas encontradas según el método Índice de Condición del Pavimento – según el porcentaje
Fuente: Elaboración nuestra

Se observa que de las 44 unidades de muestra que se analizaron, la falla mas predominante fue el **ABULTAMIENTO Y HUNDIMIENTO – SEVERIDAD BAJO** que tiene un 17.95%, luego se encuentra el **PARCHEO – SEVERIDAD BAJO** que tiene un 15.14%, ya en un tercer puesto se encuentra el **ABULTAMIENTO Y HUNDIMIENTO – SEVERIDAD MEDIO** que tiene un 13.17%, y en cuarto lugar el **PARCHEO- SEVERIDAD MEDIO** con un 13.99%.

Entonces, la falla que más predominó de las 44 unidades de muestra que fueron analizadas es la **ABULTAMIENTO Y HUNDIMIENTO – SEVERIDAD BAJO**, con un **17.95%**.

2. Se concluye la que por las condiciones en las que se muestra en la superficie del tratamiento superficial denominado OTTA SEAL, se considere necesario la realización de un mantenimiento de la vía, teniendo en cuenta que las fallas más predominantes se tratarían de los parches, siendo estos de severidad moderada y/o alta, y el desnivel carril/berma de severidad moderada y/o alta.

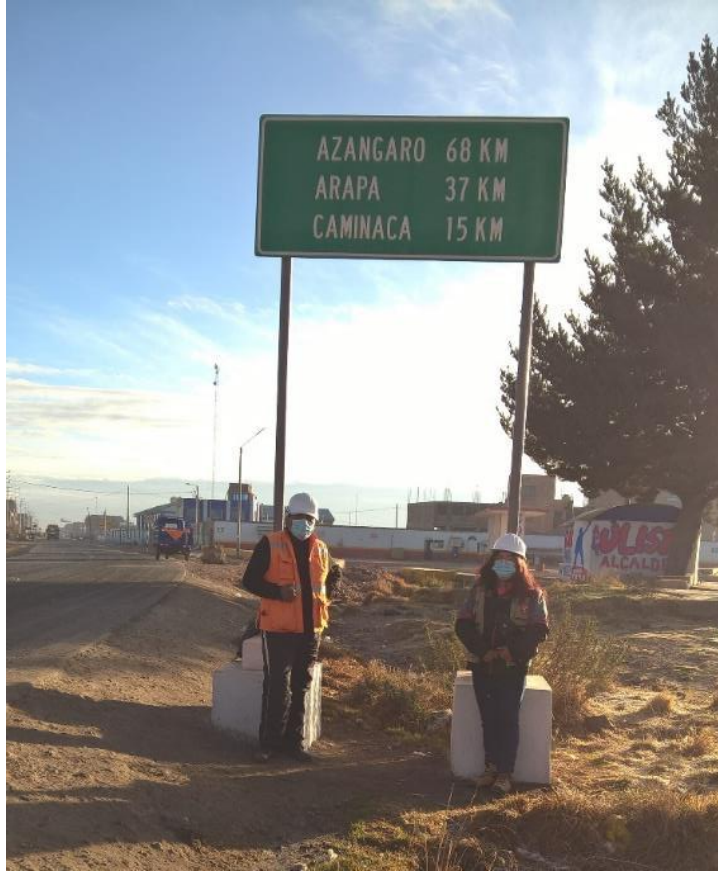
Figura N° 64: Representación gráfica del inicio de la muestra a evaluarse
Fuente: Elaboración nuestra

Podemos observar en la Figura N°64, el inicio de la muestra de la carretera Juliaca – Caminaca del km 56+300 a km 71+602.

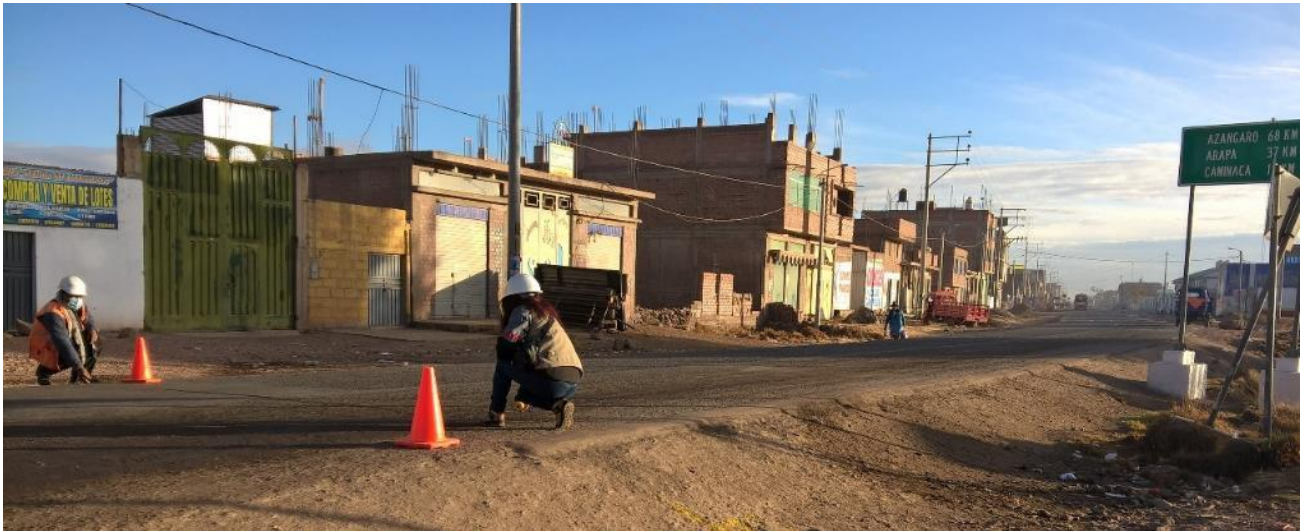
Figura N° 65: Representación gráfica de la medición de la calzada 6.20 metros
Fuente: Elaboración nuestra

Podemos observar en la Figura N°65 la medición del ancho de la carretera Juliaca – Caminaca del km 56+300 a km 71+602.

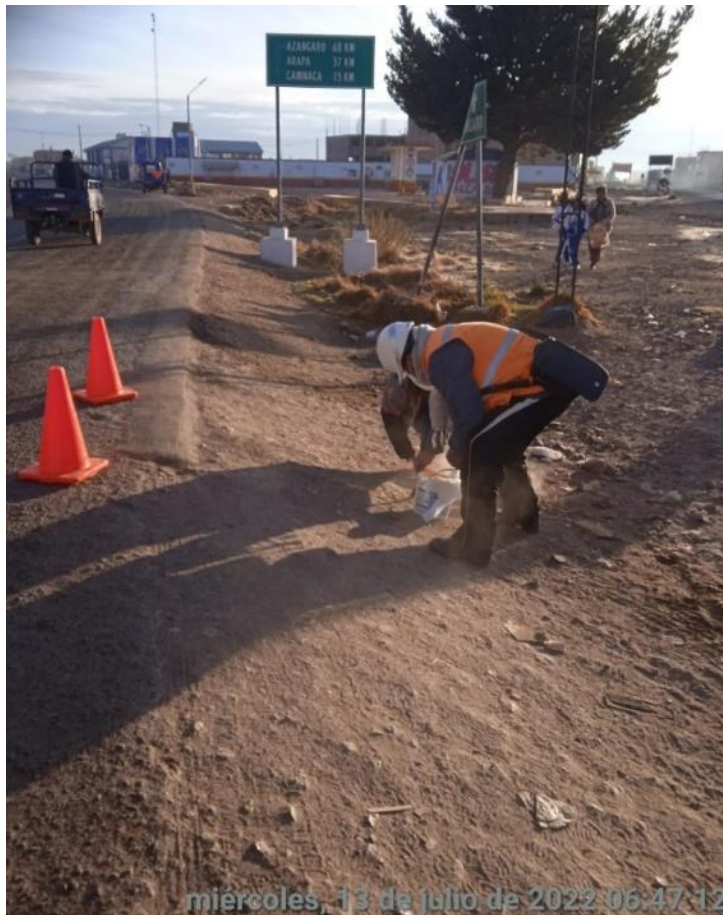
Figura N° 66: Representación gráfica de la ubicación del 1er punto (P1)
Fuente: Elaboración nuestra

Podemos observar en la Figura N°66, la ubicación del 1er punto (P1), haciendo la respectiva medición según los datos que se tiene de la carretera Juliaca – Caminaca del km 56+300 a km 71+602.

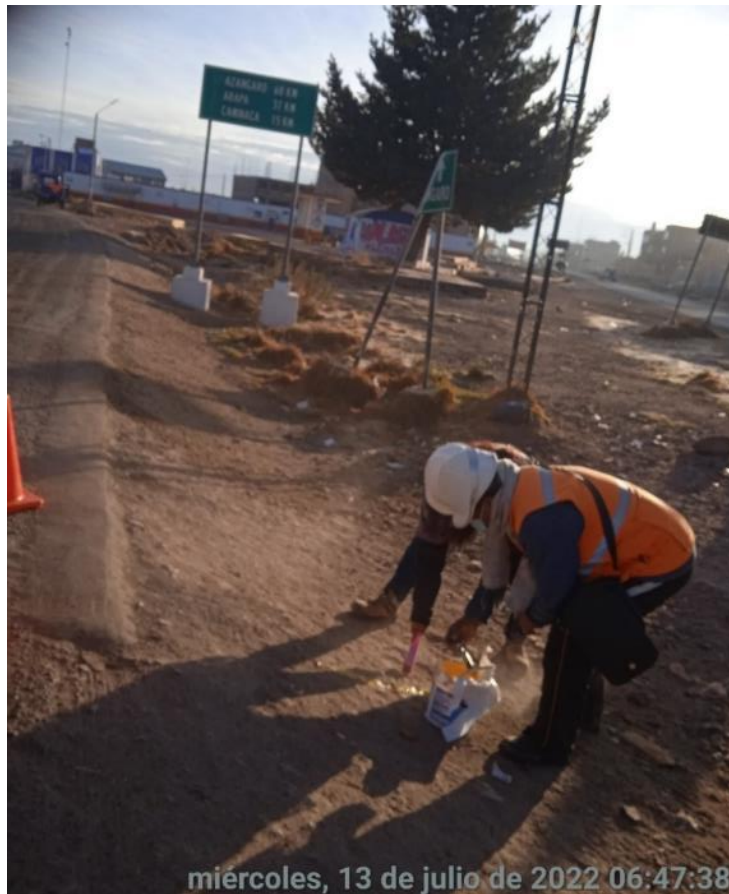
Figura N° 67: Representación gráfica del pintado del 1er punto (P1)
Fuente: Elaboración nuestra

Podemos observar en la Figura N°67, el pintado del 1er punto (P1), que se procedió primero con la limpieza de la zona para luego pintar con la ayuda de los materiales que son: brocha, pintura amarilla de la carretera Juliaca – Caminaca del km 56+300 a km 71+602.

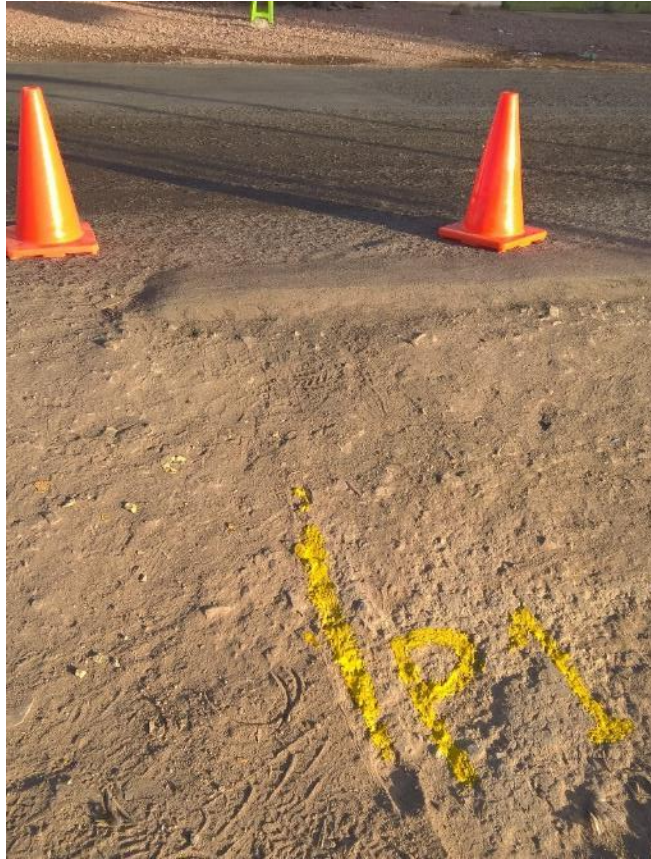
Figura N° 68: Representación gráfica del 1er punto IN SITU (P1)
Fuente: Elaboración nuestra

Podemos observar en la Figura N°68, el 1er punto (P1) de la carretera Juliaca – Caminaca del km 56+300 a km 71+602.

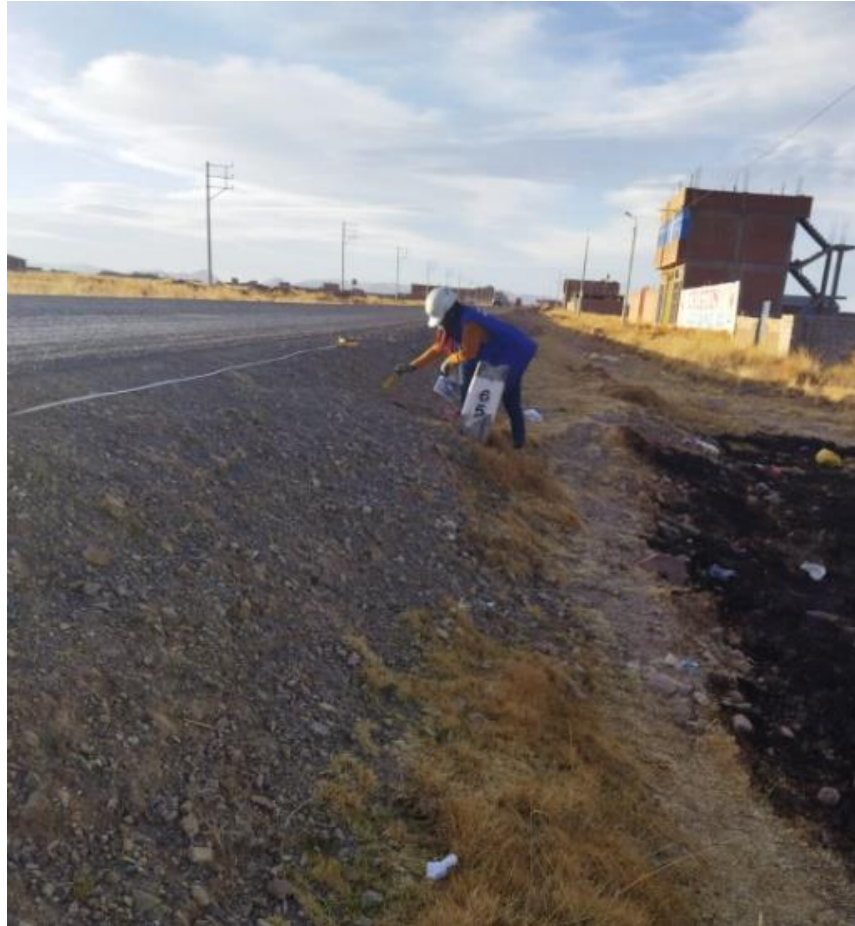
Figura N° 69: Representación gráfica del punto 73 IN SITU (P73)
Fuente: Elaboración nuestra

Podemos observar en la Figura N°69, el pintado del punto N°73 (P73) de la carretera Juliaca – Caminaca del km 56+300 a km 71+602.

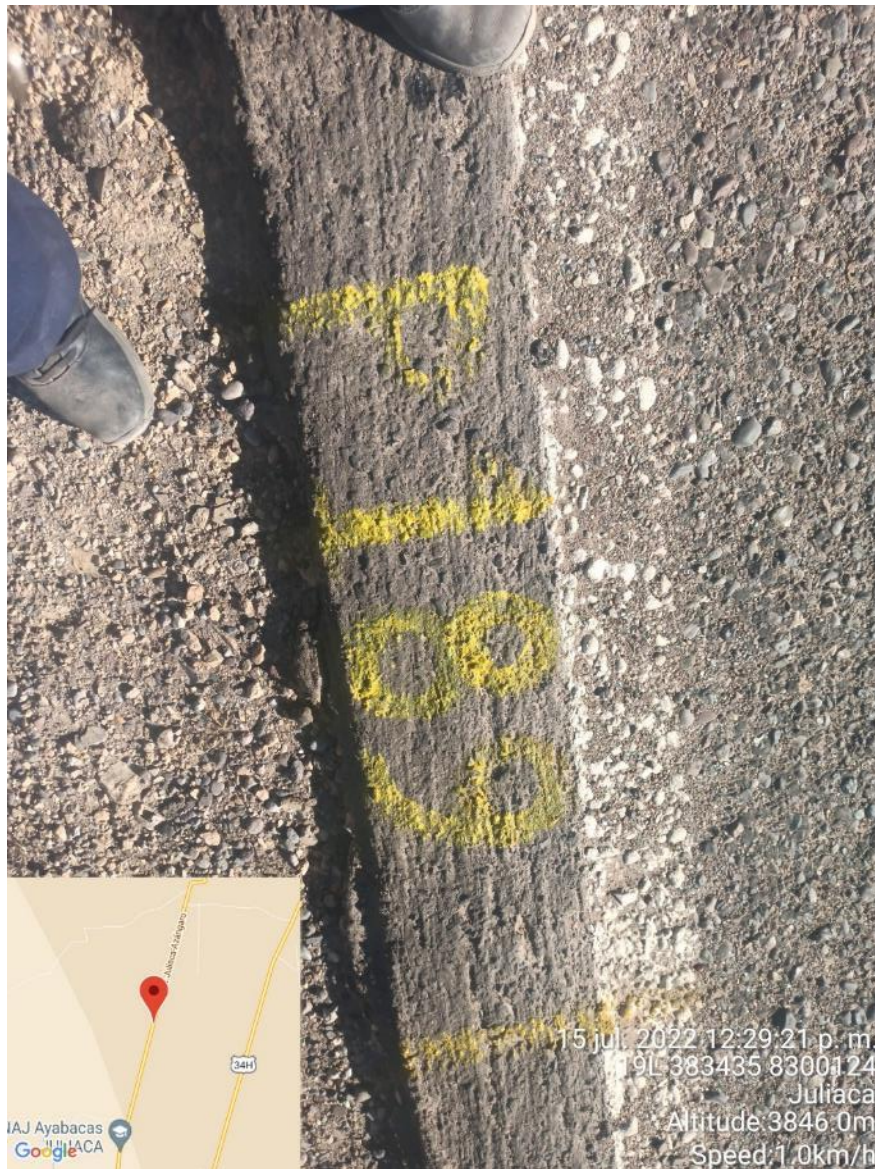
Figura N° 70: Representación gráfica del punto 189 IN SITU (P189)
Fuente: Elaboración nuestra

Podemos observar en la Figura N°70, el punto N° 189 (P189) de la carretera Juliaca – Caminaca del km 56+300 a km 71+602.

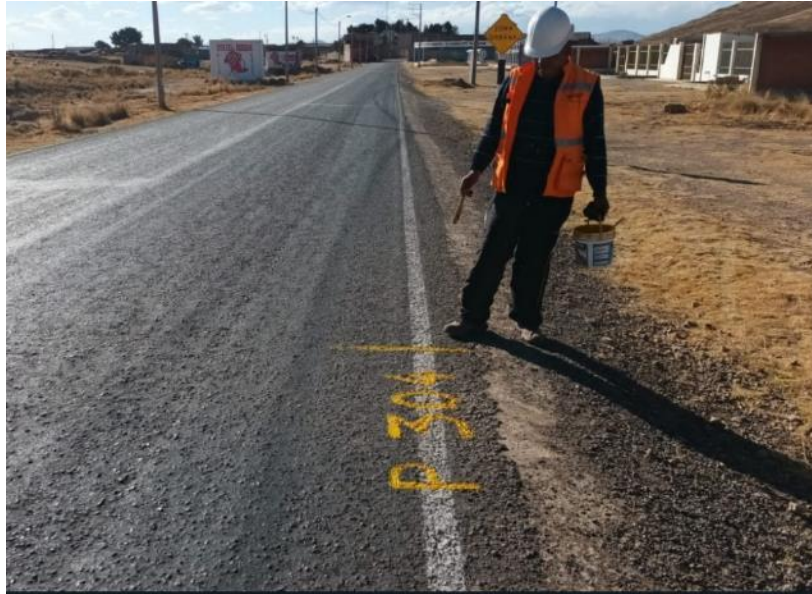
Figura N° 71: Representación gráfica del punto 304 IN SITU (P304)
Fuente: Elaboración nuestra

Podemos observar en la Figura N°71, el punto N° 304 (P304) de la carretera Juliaca – Caminaca del km 56+300 a km 71+602.
