**Caracterización del riesgo de la vereda Aguazul del municipio de  
Dosquebradas, Risaralda, Colombia.**  
**Risk characterization of the Aguazul village of the Dosquebradas  
municipality, Risaralda, Colombia.**

Laura Carolina Álvarez Herrera <sup>1</sup>, Andrey Felipe Escobar Gámez <sup>2</sup>, Alejandro Álzate  
Buitrago <sup>3</sup>

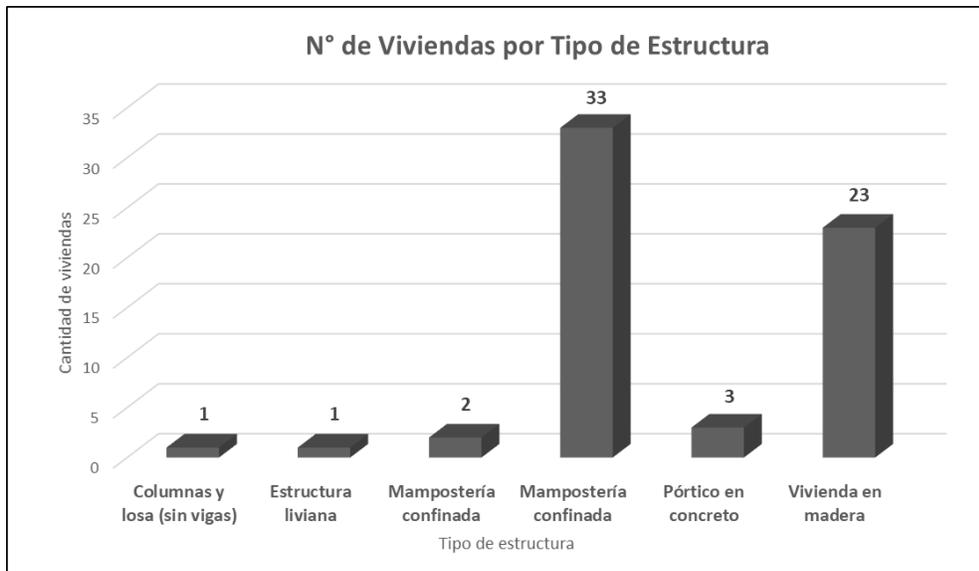
**Figura 5**

Número de viviendas por tipo de estructura.

El tipo de estructura más utilizado para las viviendas de la vereda Aguazul es muros en mampostería, seguido de la vivienda en madera como se observa en la figura 5 con una representación del 52% y 37% respectivamente, por otro lado de acuerdo con la figura 6 el tipo de muro más usado es de madera y mampostería simple.

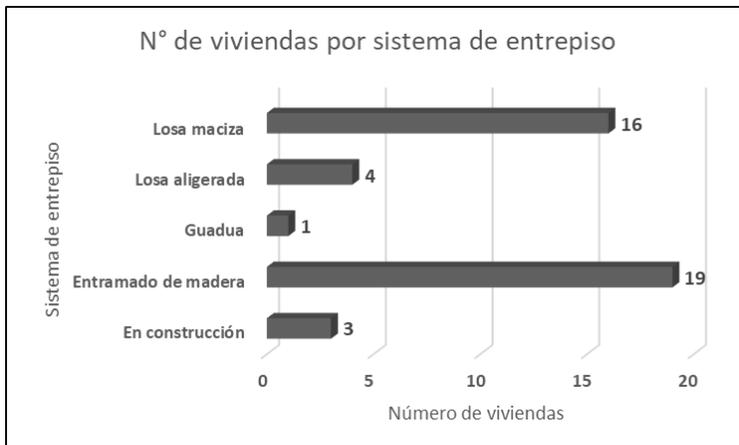
**Figura 7**  
Número de viviendas por sistema de entrepiso.

Los únicos dos sistemas de piso utilizados en las viviendas teniendo en cuenta los datos de la tabla 3 son la losa maciza y la madera, siendo utilizada en un 83% la losa maciza, mientras que para el sistema de entrepiso como se muestra en la figura 7 predomina el entramado de madera con un 44% seguido de la losa maciza con un 37%.

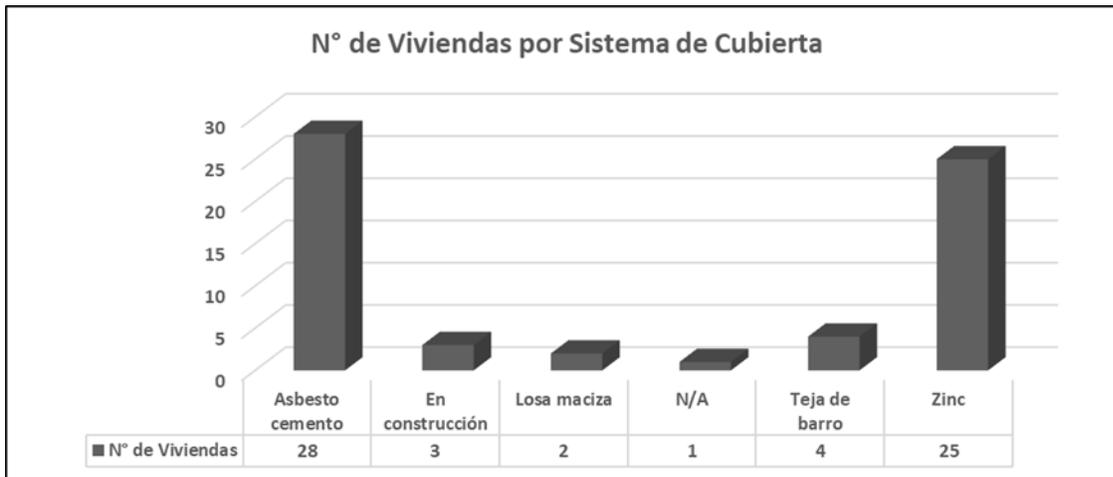
**Figura 8**

Los resultados obtenidos del sistema de cubierta más usado en las viviendas es la utilización de tejas de asbesto cemento y zinc esto según la figura 8, en términos de cimentación se obtuvo que las zapatas corridas son las más usadas con un 57% y un 24% de las cimentaciones de viviendas analizadas son desconocidas esto conforme a la figura 9.

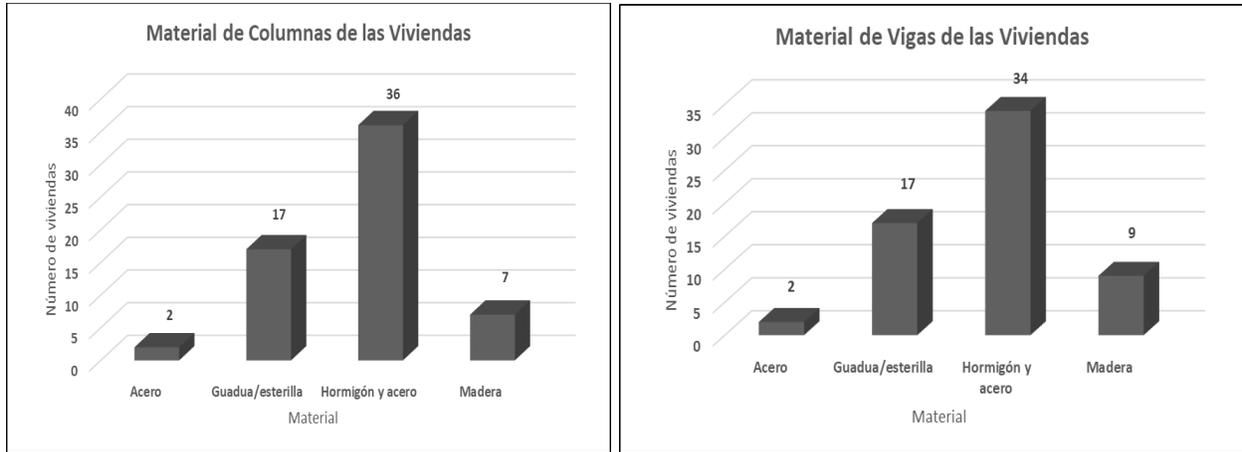
**Figura 10**  
Material de las columnas y vigas de las viviendas.

Se obtuvo que los materiales predominantes en columnas son el hormigón y acero con un 58%, seguido de la guadua con un 27% y que el material de las vigas son el hormigón y acero, y guadua con un 55% y 27% respectivamente.

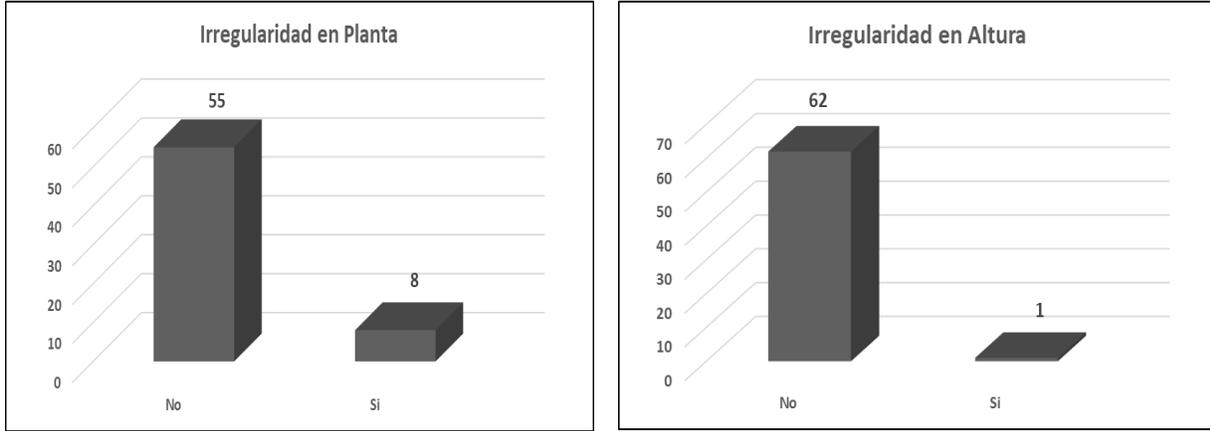
**Figura 12**  
Irregularidades en planta y en altura de las viviendas.

Como se presenta en la figura 12, el número de viviendas con irregularidad en planta es considerablemente menor que las viviendas que no presentan este tipo de irregularidad y se tiene que solo 1 edificación presenta irregularidad en altura, por lo que las irregularidades por configuración geométrica en las edificaciones de la vereda Aguazul no afectan su vulnerabilidad.

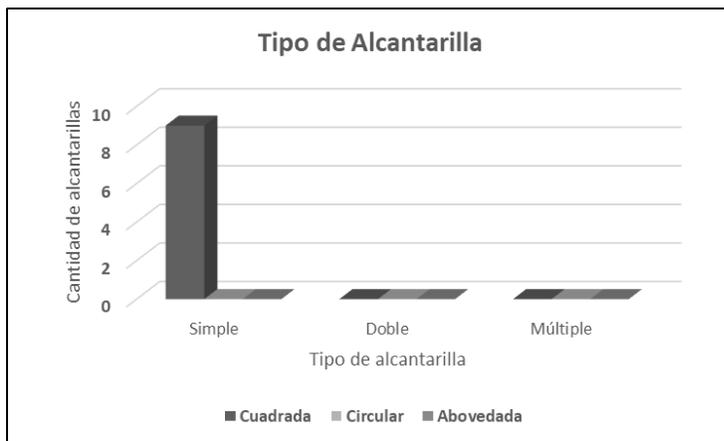
**Figura 17**

El único tipo de alcantarilla que se presenta en las obras de drenaje de la vereda Aguazul es la cuadrada simple.

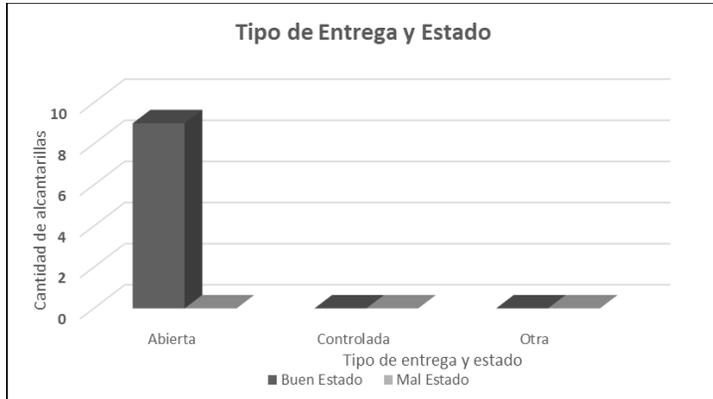
**Figura 18**

La estructura de entrega para todos los pasos de agua es de carácter abierto lo que implica que la conducción del agua no es cubierta y tampoco controlada.
