Patologías de la infraestructura vial del tramo variante La Romelia El Pollo, sector La Graciela (Dosquebradas)- glorieta de Mercasa (Pereira).

Pathologies of the road infrastructure of the La Romelia El Pollo variant section, La Graciela sector (Dosquebradas) - Mercasa roundabout (Pereira).

Daniela Florez Jaramillo ¹, Luisa Fernanda Reyes Montoya ², Cristhian Amariles López ³

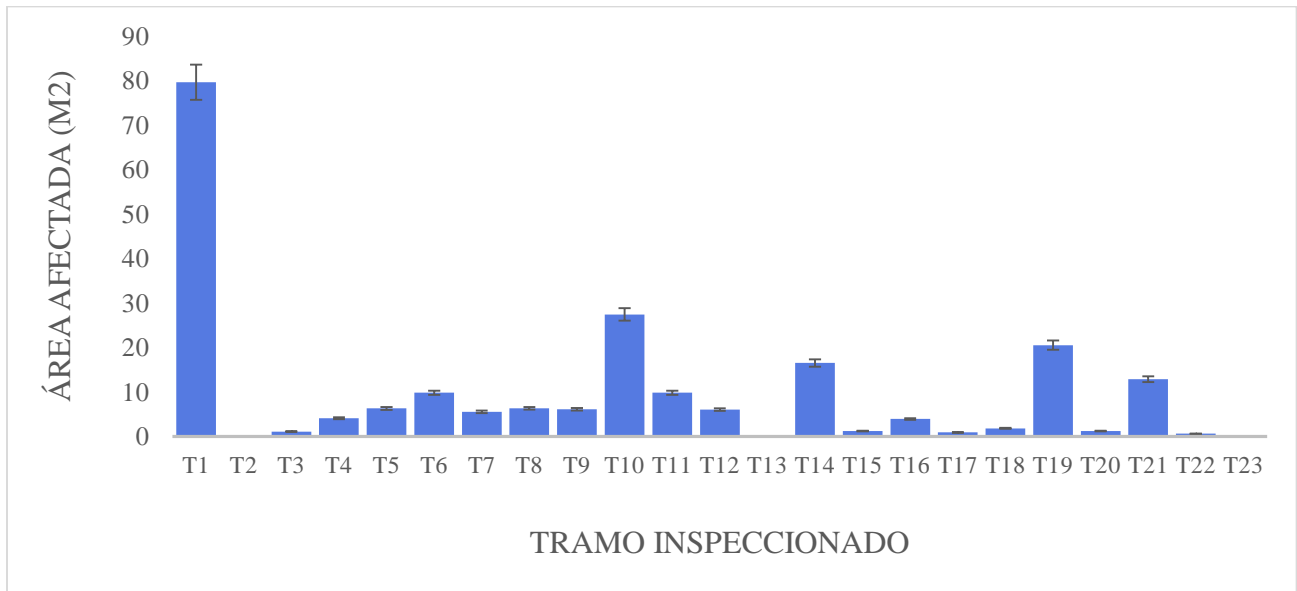
Figura 5.

Área afectada por tramo T1-T 23

Nota. En la figura se presenta el área afectada del tramo 1 al tramo 23. Fuente: propia.

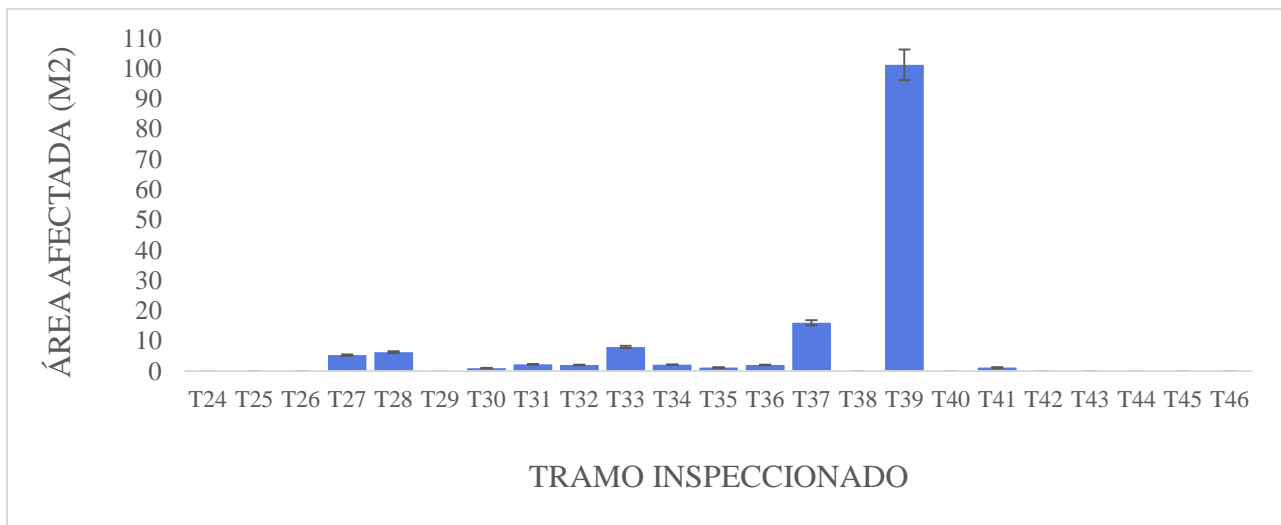
Figura 6.

Área afectada por tramo T24-T46.

Nota. En la figura se presenta el área afectada del tramo 24 al tramo 46. Fuente: propia

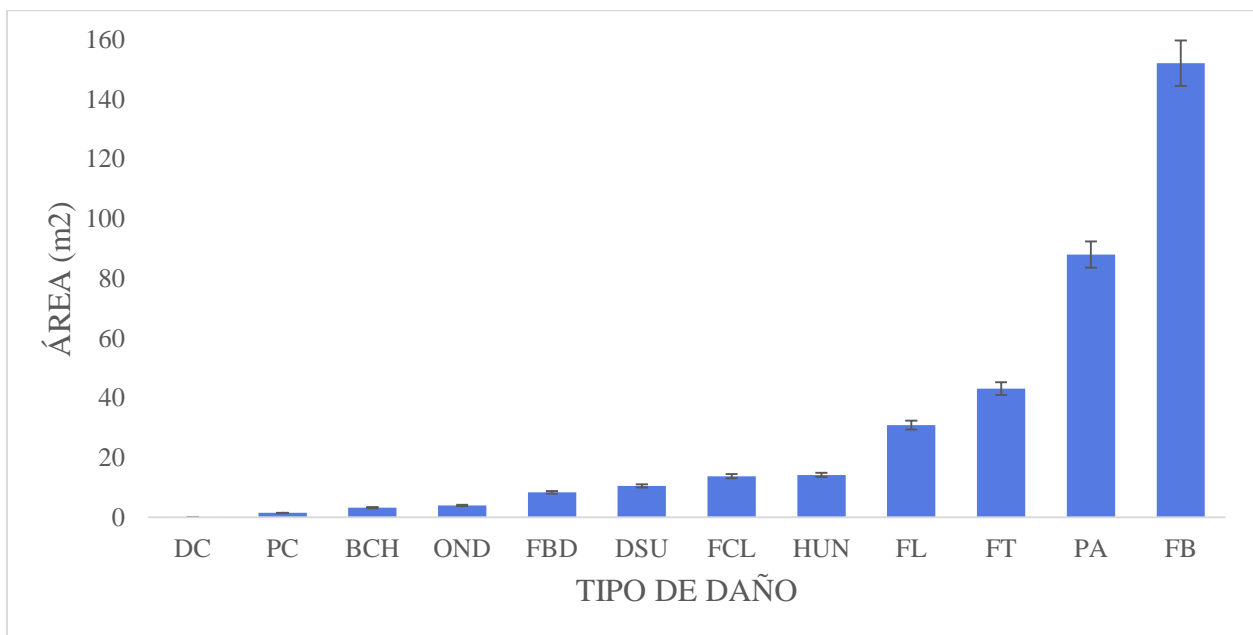
Figura 7.

De igual manera se determinó el área afectada por cada una de las patologías registradas de acuerdo con el manual de inspección visual de pavimentos flexibles, siendo las más comunes en este caso las fisuras en bloque, la pérdida de agregado, las fisuras longitudinales y transversales, con porcentajes de afectación de 0.38%, 0.22% 0.108% y 0.077% respectivamente. Mientras que los daños tales como descascaramiento, piel de cocodrilo, y los baches o huecos son registrados en menores proporciones. Por otro lado, para los demás daños que se presentan en el pavimento se estiman en un porcentaje intermedio como se ilustra en la figura 3.

Área total afectada por daño

Nota. De acuerdo con la figura se presenta el área de afectación según el tipo de daño.

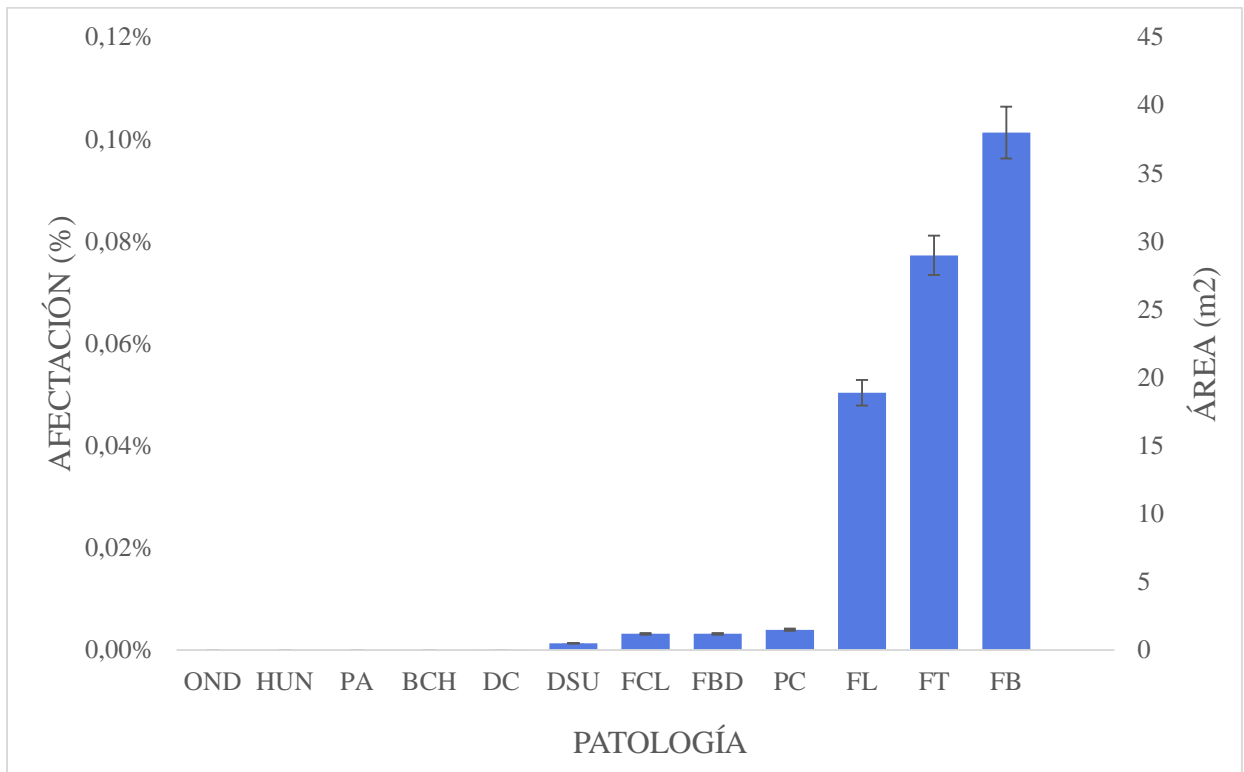
Figura 8.

Distribución de los daños de severidad baja por tipo

Nota. En la figura se puede apreciar la afectación según el tipo de patología en severidad baja. Fuente: propia

De acuerdo con los análisis realizados en la Figura 8, Figura 9 y Figura 10, se puede determinar la patología que tuvo mayor incidencia de acuerdo con la severidad presentada; en primer lugar, en la afectación para la severidad baja se presentan las fisuras en bloque en un 0.095%, en las cuales los bloques se han comenzado a formar pero no están claramente definidos, de modo que la abertura de las mismos se puede considerar menor a 1 mm, asimismo las fisuras transversales se presentaron en un porcentaje alto, en este caso de 0.073% con respecto al área total inspeccionada, y de manera similar las aberturas se están empezando a formar con medidas menores a 1 mm, para el caso de la severidad media el daño que predomina es la fisura en bloque en la cual, a discrepancia de la anterior los bloques ya se encuentran definidos por fallas entre 1 y 3 mm de abertura con un desgaste leve con un total de 95.1 m² dañado, es decir en un 0.238% como se puede observar en la Figura 9, finalmente en la severidad alta se presentan afectaciones principalmente por pérdidas del agregado en donde se puede evidenciar un desprendimiento excesivo de los mismos, y con ello separaciones menores a 0.05 m pero con superficie rugosa y presencia de agregados sueltos.

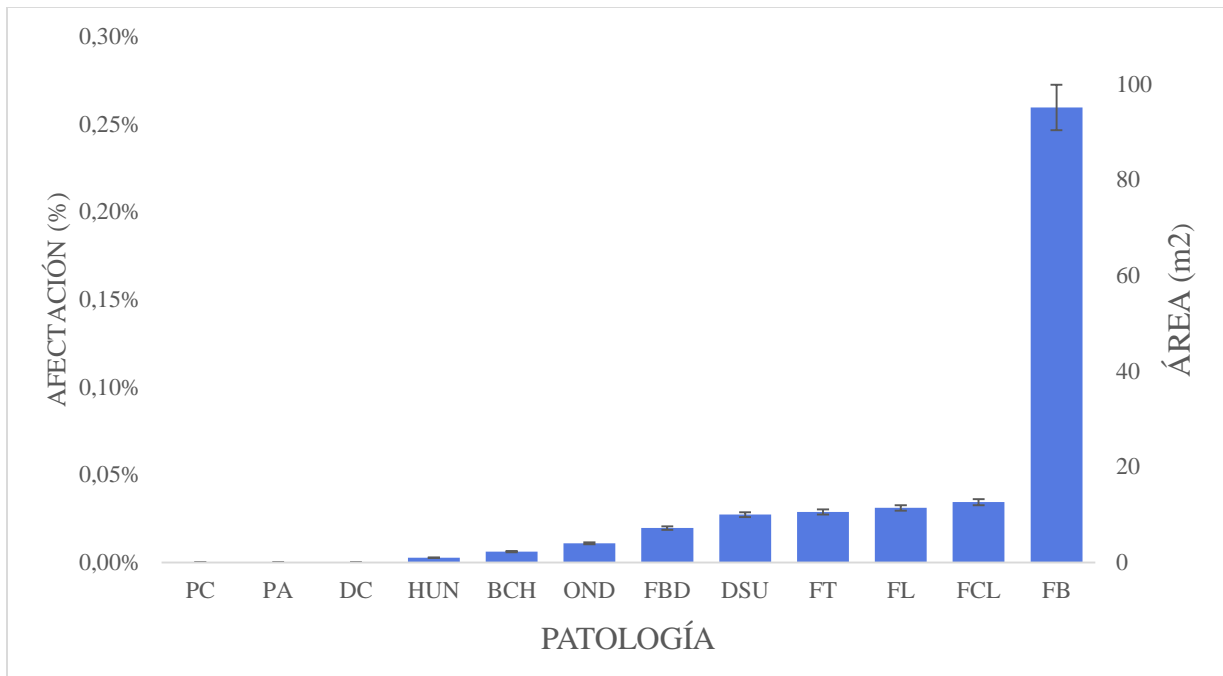
Figura 9.

Distribución de los daños de severidad media por tipo

Nota. En la figura se puede apreciar la afectación según el tipo de patología en severidad media. Fuente: propia

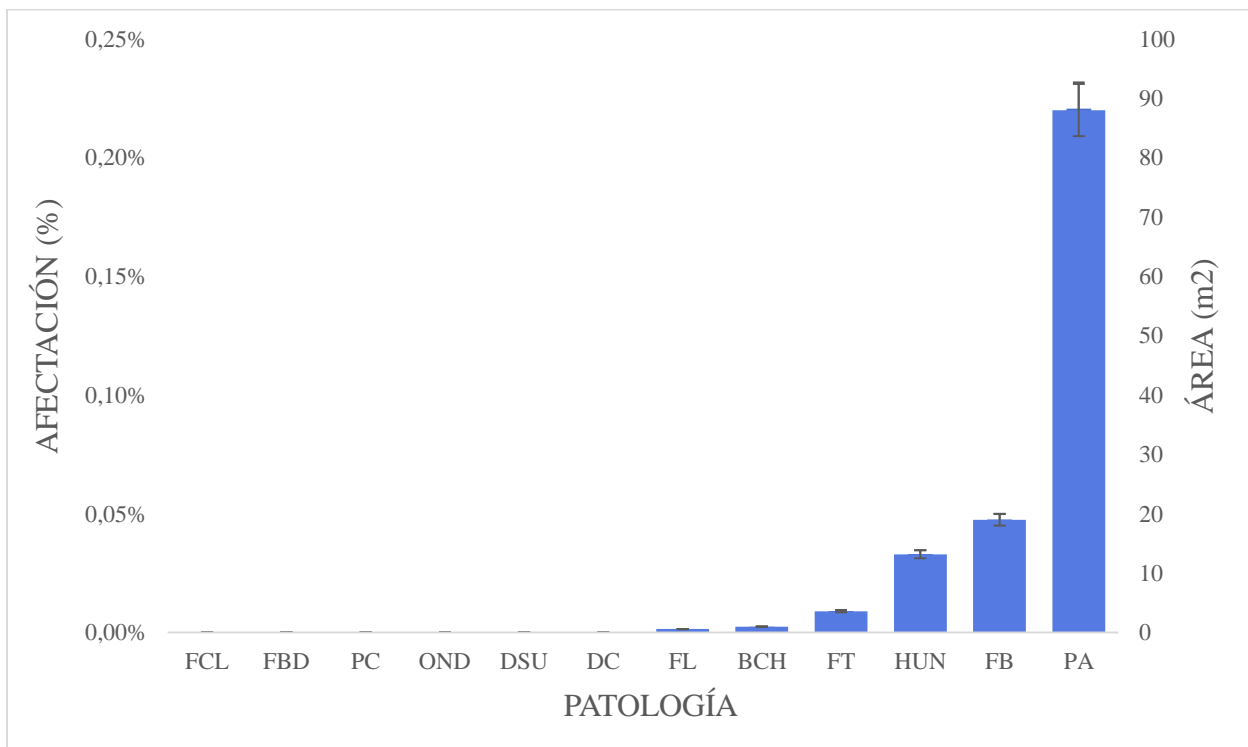
Figura 10.

Distribución de los daños de severidad alta por tipo

Nota. En la figura se puede apreciar la afectación según el tipo de patología en severidad alta. Fuente: propia

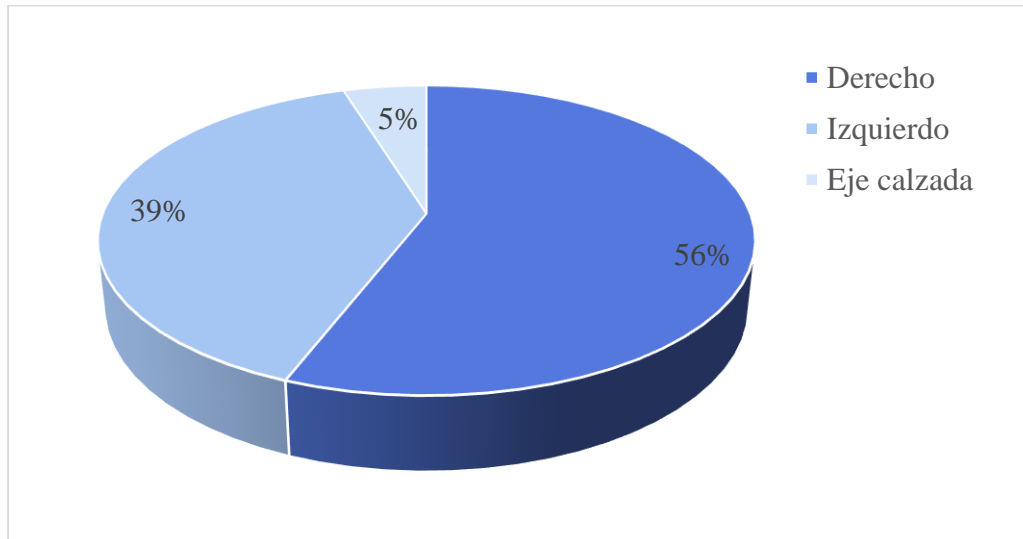
De igual importancia se determinó la afectación por carril y eje, de tal manera que el lado que presenta mayores daños o patologías es el derecho con un 56% de deterioro con respecto al área de afectación total, mientras que el izquierdo presenta un 39%, y por último el eje de la calzada un 5% de afectación tal y como se presenta en la Figura 12. Cabe resaltar los daños que se presentan en mayor frecuencia según el carril, lo cual para el caso del derecho y el eje de la calzada es la fisura en bloque, y para el izquierdo las fisuras transversales.

Afectación de daño por carril en la variante La Romelia El Pollo

Nota. En la Figura se presenta los porcentajes de daño según el carril o eje de la calzada.

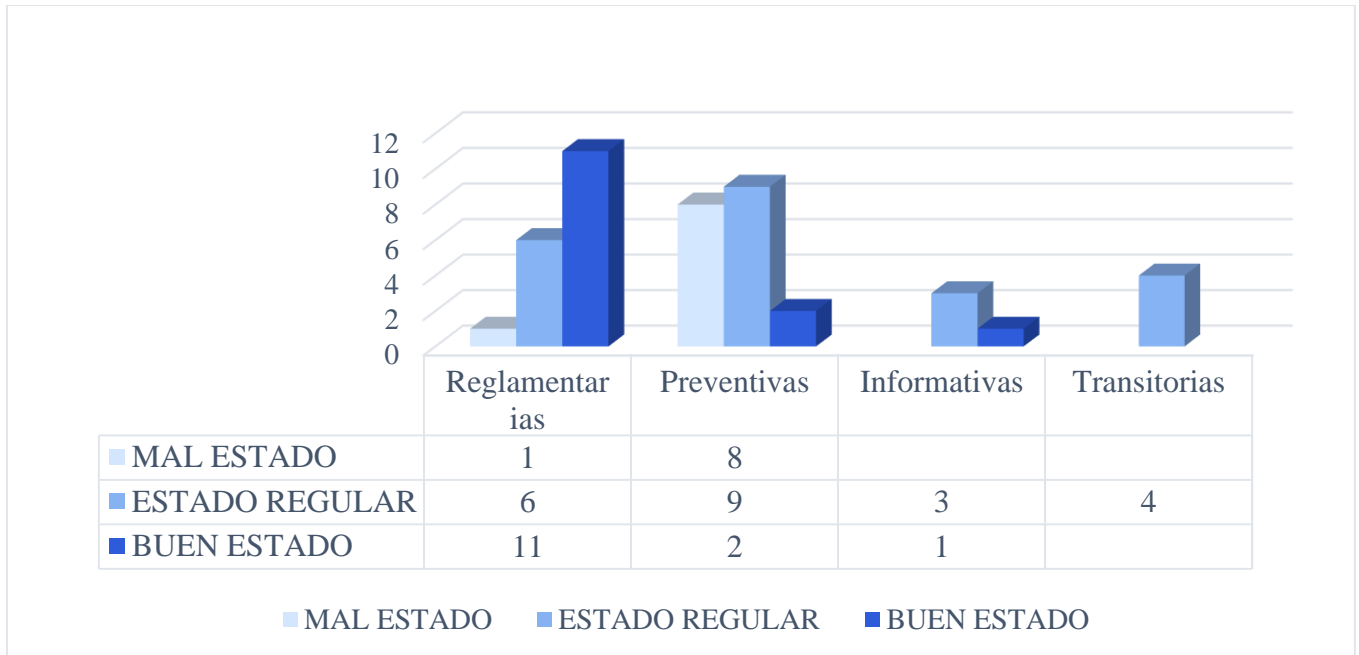
Figura 13.

En primer lugar, en cuanto a la señalización vertical se puede observar en la Figura 13, en la cual las señales reglamentarias son las que más se presentan a lo largo de la vía en un total de 18 señales lo cual corresponde a un 40% en total, de las cuales 11 están en buen estado, 6 en estado regular, y solo una en mal estado o que presenta deterioro, seguido a ello las señales preventivas representan un buen número de elementos, sin embargo la gran mayoría se presentan en estado regular al igual que las informativas; en comparación con otras vías nacionales de Colombia se observa una gran falencia de todas las señales verticales ya que estas informan y advierten para así evitar accidentes, mayor comodidad y seguridad para los usuarios, no obstante la mayoría de señales se encuentran en estado regular y buen estado.

Inventario de la señalización vertical de la variante La Romelia El Pollo de acuerdo con su estado

Nota. En la figura se puede apreciar la afectación de la señalización vertical y los tipos de señales verticales. Fuente: propia

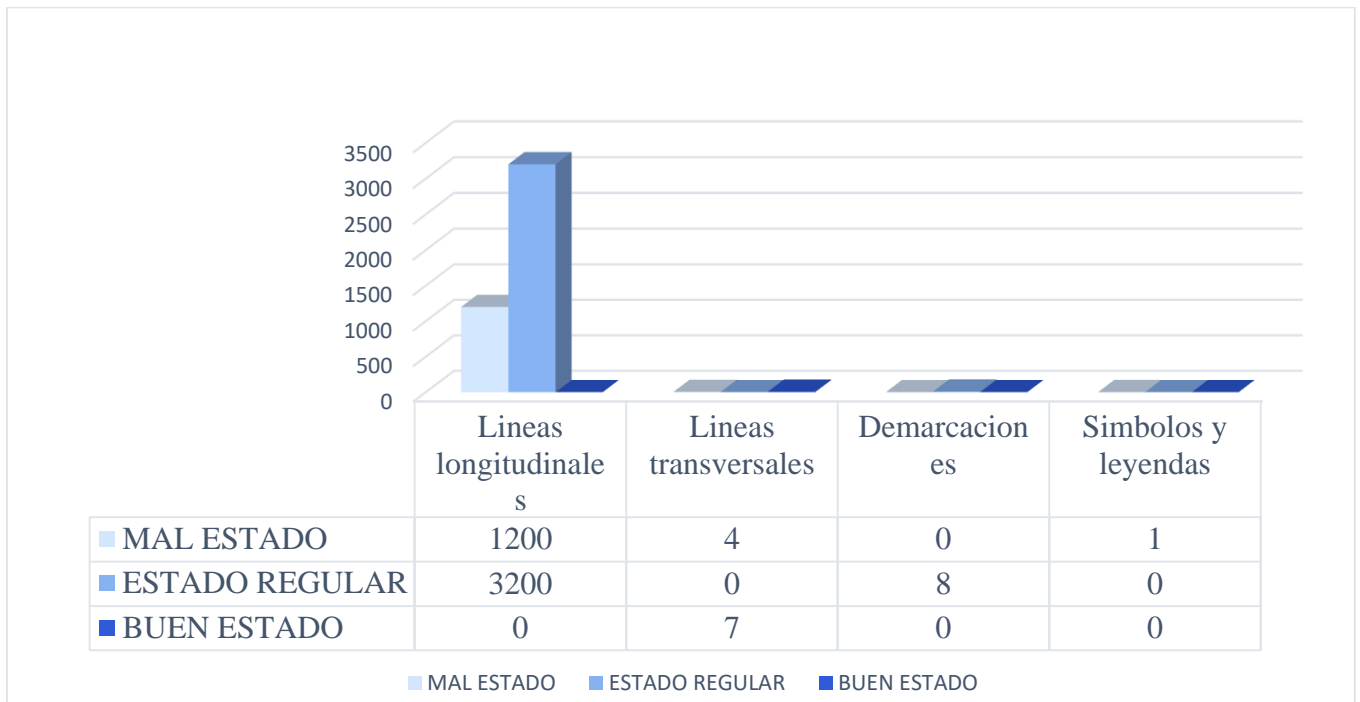
Figura 15.

Inventario de la señalización horizontal de la variante La Romelia El Pollo de acuerdo con su estado

Nota. En la figura se puede apreciar la afectación de la señalización horizontal y los tipos de señales horizontales.
