ANALÝZA PŘÍČIN POŠKOZENÍ OBĚŽNÉHO KOLA ČERPADLA V JE TEMELÍN

ANALYSIS OF THE CAUSES OF IMPELLER DAMAGE IN NPP TEMELÍN

Miroslav Krpec, Dana Tonarová, Petr Brabec a Marek Postler

ÚJV Řež, a. s., Hlavní 130, Řež, 250 68 Husinec

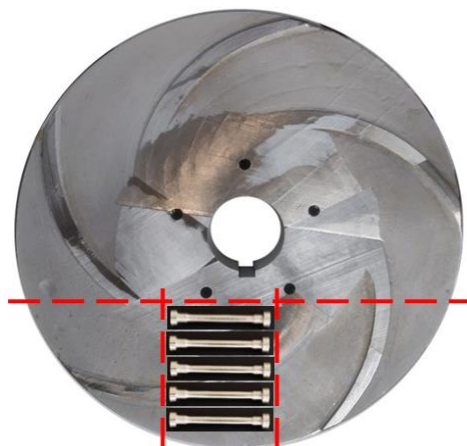
Obr. 10: Orientace ZT vůči tělesu oběžného kola čerpadla 2TQ32D01

Pět ZT bylo vyrobeno z oblasti poškozené lopatky č. 1. Orientace ZT vůči tělesu oběžného kola je zobrazena na obr. 10. Grafické znázornění závislosti napětí na deformaci ZT je zobrazeno na obr. 11. Výsledky mechanických zkoušek jsou uvedeny v tab. 3, srovnání deklarovaných a naměřených hodnot v tab. 4.
