**INFORME N° 749-2014-OEFA/DE-SDCA**

ASUNTO : Reporte del Monitoreo Ambiental en el Marco de la Supervisión Especial, por derrame de diésel ocurrido en la Locación de Tambo perteneciente al Lote 1AB, operado por la empresa Pluspetrol Norte S.A; realizado el 27 de mayo de 2014.

## REPORTE DE MONITOREO AMBIENTAL EN APOYO A LAS SUPERVISIONES DEL OEFA

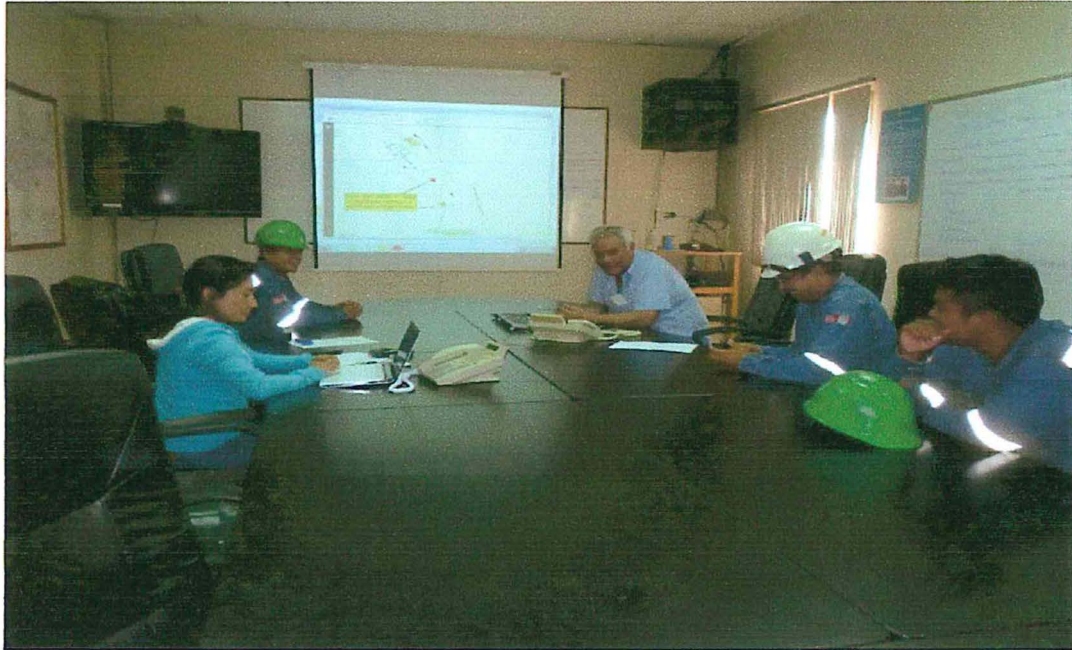
### Fotografía N° 01

Reunión de apertura de la Supervisión y Monitoreo Ambiental entre el equipo técnico del OEFA y representantes del Lote 1AB de la empresa Pluspetrol Norte S.A.
