Criterios de intervención en el Patrimonio: La Torre del Reloj en el pueblo viejo de Belchite —Veinte años después de su intervención y de la declaración del Mudéjar de Aragón como Patrimonio Mundial de la Humanidad—

Intervention criteria in Heritage buildings: The Clock Tower of the old town of Belchite —Twenty years after its intervention and after the inscription of the Mudejar architecture of Aragón on the World Heritage List—

JAVIER BOROBIO SANCHEZ*

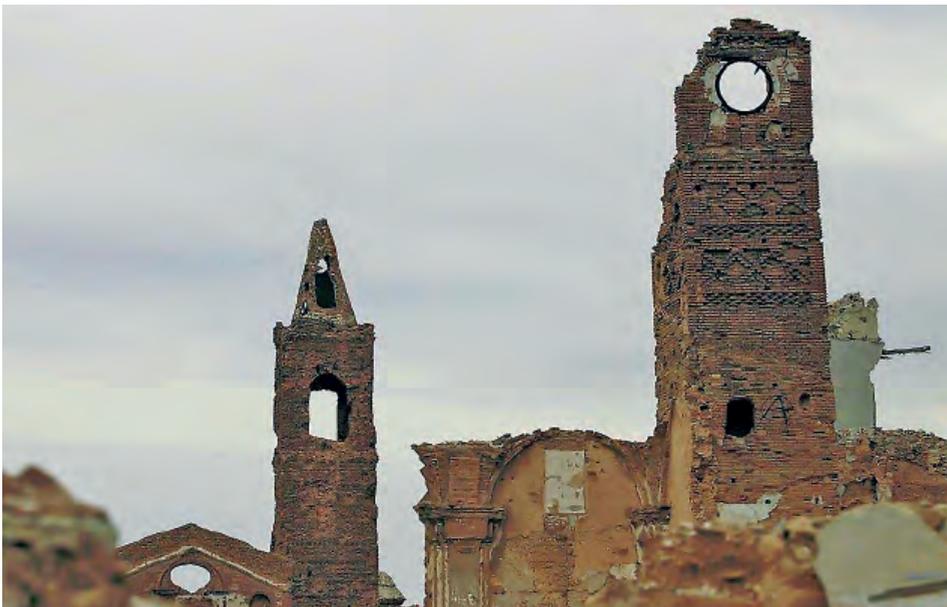
Fig. 4. Torre del Reloj con su aro y, al fondo, torre de la iglesia de San Martín de Tours. Fotografía: Carlos Gil Ballano.

Tal y como podemos ver en la imagen siguiente [fig. 3] la Torre del Reloj (1) se encuentra a mitad de camino entre el Arco de la Villa (2), que es el más próximo al Belchite nuevo y los restos de la iglesia de San Martín de Tours (3). Esta antigua torre de la desaparecida iglesia de San Juan Bautista recibe su actual nombre por la colocación en ella de un reloj en el XVIII [fig. 4].

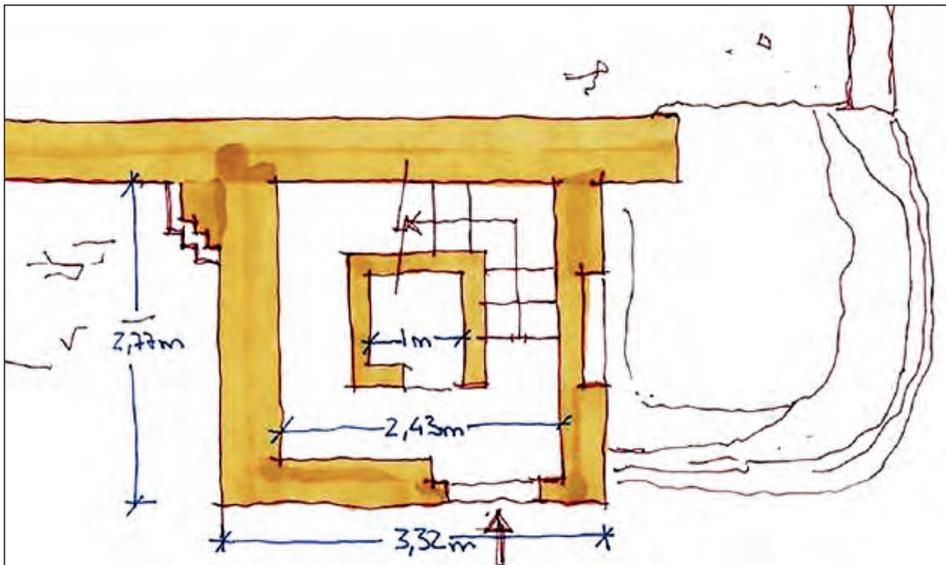
Fig. 5. Croquis de la planta de la Torre del Reloj. Javier Borobio Sanchiz.

a mediados del siglo XIV, mientras que Francisco Abbad Ríos, en su *Catálogo Monumental de España*, publicado en Madrid por el Instituto Diego Velázquez en 1957, menciona la torre y señala que *seguramente se trata de una construcción del siglo XV*; esa misma centuria es la que figura en la descripción que se publicó en el BOA con motivo de su declaración como BIC. Sin embargo, Gonzalo M. Borrás, en su libro *Arte Mudéjar Aragonés*, editado por Prames en 2008, recoge que, por sus características constructivas, es de mediados del siglo XVI.⁶ En cualquier caso, estamos ante una torre de planta cuadrada que sigue el patrón de las torres mudéjares con machón central hueco y rampa de escaleras entre este machón y el muro exterior [fig. 5].

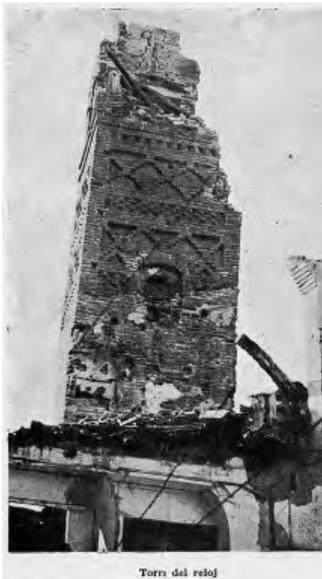
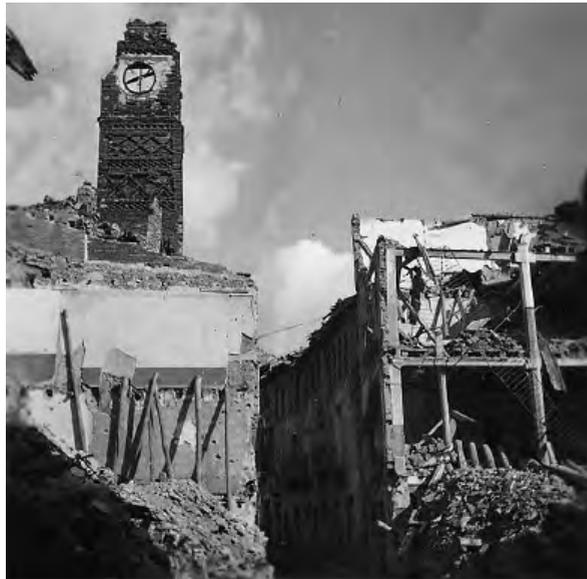
Figs. 17 y 18. Fotos de después de la guerra.

Entonces nos pusimos la primera de las cinco preguntas básicas que nos planteamos cuando nos enfrentamos a un trabajo de este tipo, y que hemos comentado al principio.¹⁰ Y para respondernos a esa primera pregunta, analizamos pormenorizadamente la construcción, sus materiales, sus características y su modulación. Dibujamos y croquizamos todos los elementos [fig. 16]; nos documentamos en archivos y bibliotecas recabando numerosa información tanto escrita como gráfica y descubriendo fotos realmente significativas que fueron muy útiles para saber hasta dónde se había quedado en pie la torre tras la contienda [figs. 17 y 18]. Además,

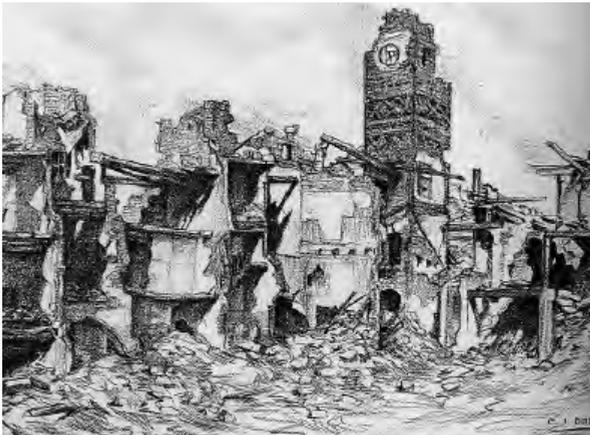
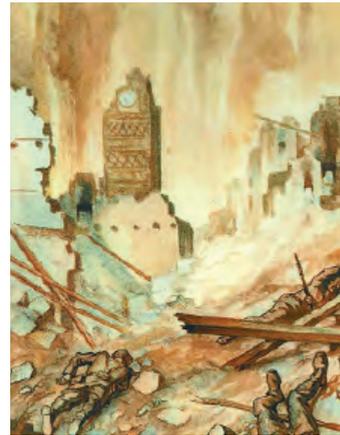
Figs. 19 y 20. Dibujos de Francisco de Cidón Navarro.

estudiamos los dibujos que encontramos y que mostraban la torre desde alguno de sus ángulos, como los realizados por Cidón [figs. 19 y 20].

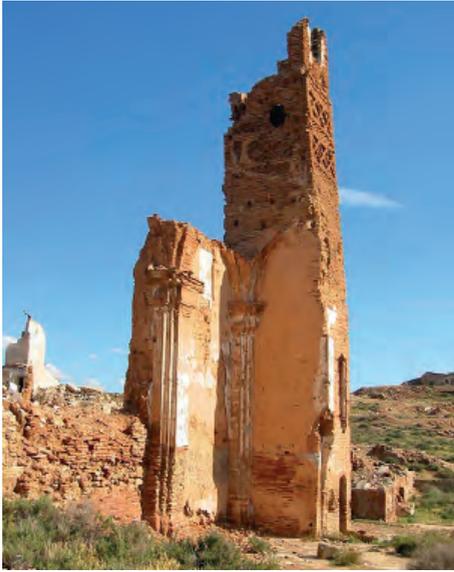
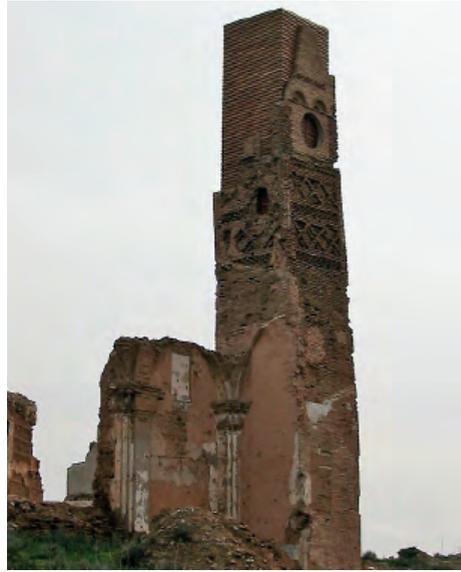
Figs. 33 y 34. Imágenes comparativas tomadas desde el norte, desde donde estaría el lado del evangelio de la nave de la iglesia.

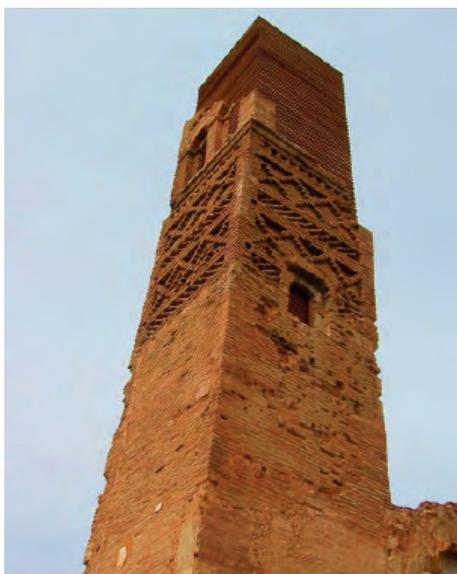
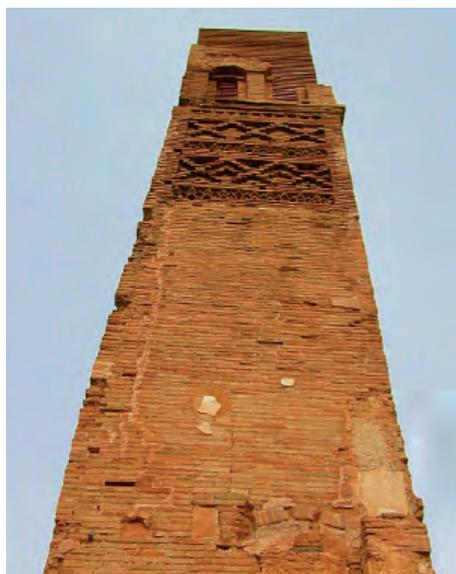
Figs. 39 y 40. Decoración mudéjar entre el paño ciego de la parte baja y ese telón de fondo de lamas de madera que, a nuestro modo de ver, hace destacar el delicado trabajo de ladrillo y ayuda a entender el volumen general al mismo tiempo que desmaterializa su arquitectura.
