## **La Colegiata de Santa María de Calatayud. Un proceso de restauración**

### **The Collegiate Church of Santa María in Calatayud. A restoration process**

J. FERNANDO ALEGRE ARBUÉS\*

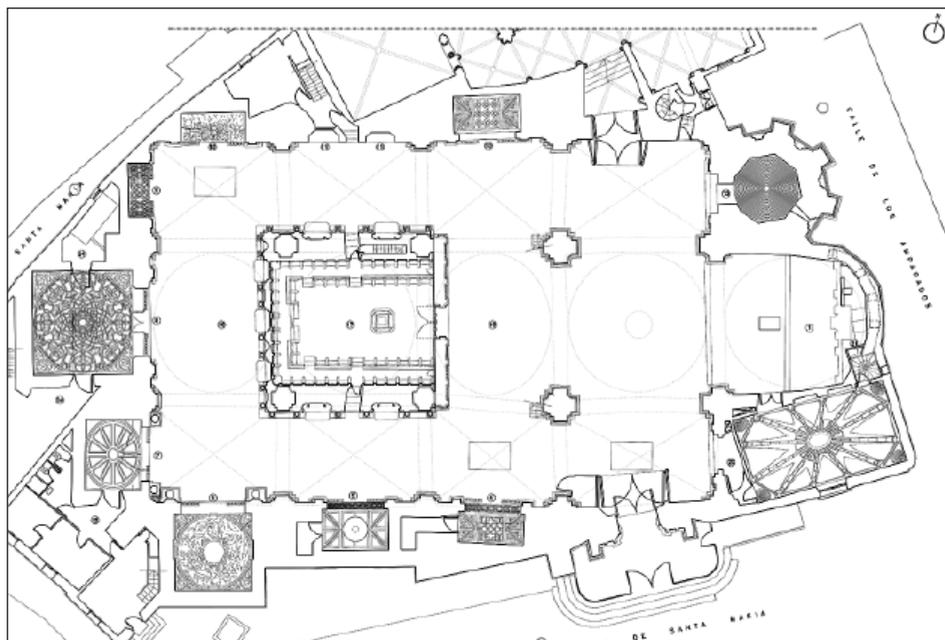
*Figs. 1. Planta del templo. Proyecto de restauración interior de la Real Colegiata de Santa María de Calatayud. Arquitecto, J. Fernando Alegre Arbués. Delineación Manuel Pedruelo, GRUCONTEC S.L.*

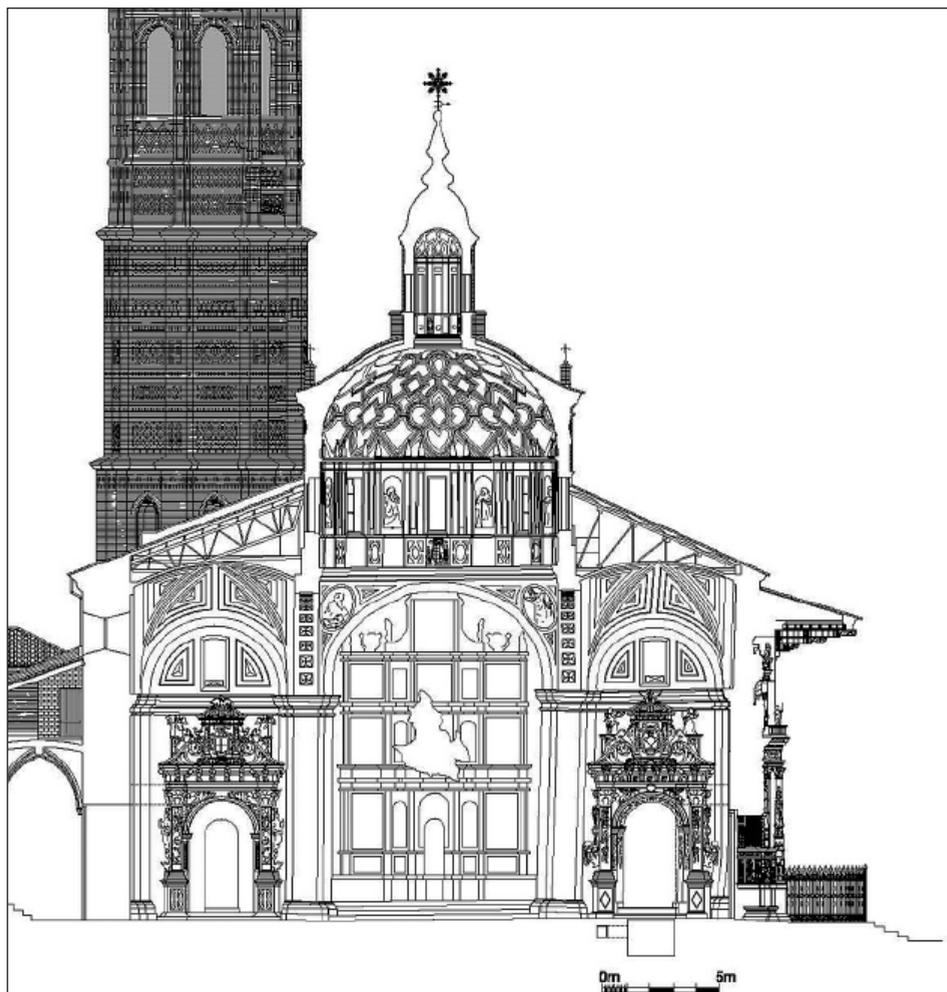
*Fig. 3. Sección transversal por transepto y portada. Proyecto de restauración interior de la Real Colegiata de Santa María de Calatayud. Arquitecto, J. Fernando Alegre Arbués. Delineación Manuel Pedruelo, GRUCONTEC S.L.*
