## Zhodnotenie dlhodobého monitorovania svahových deformácií a efektívnosti sanačných opatrení na zosuvnom území Nižná Myšľa

### *Evaluation of long-term slope deformation monitoring and remedial works effectiveness at landslide area Nižná Myšľa*

PETER ONDRUS<sup>1</sup>

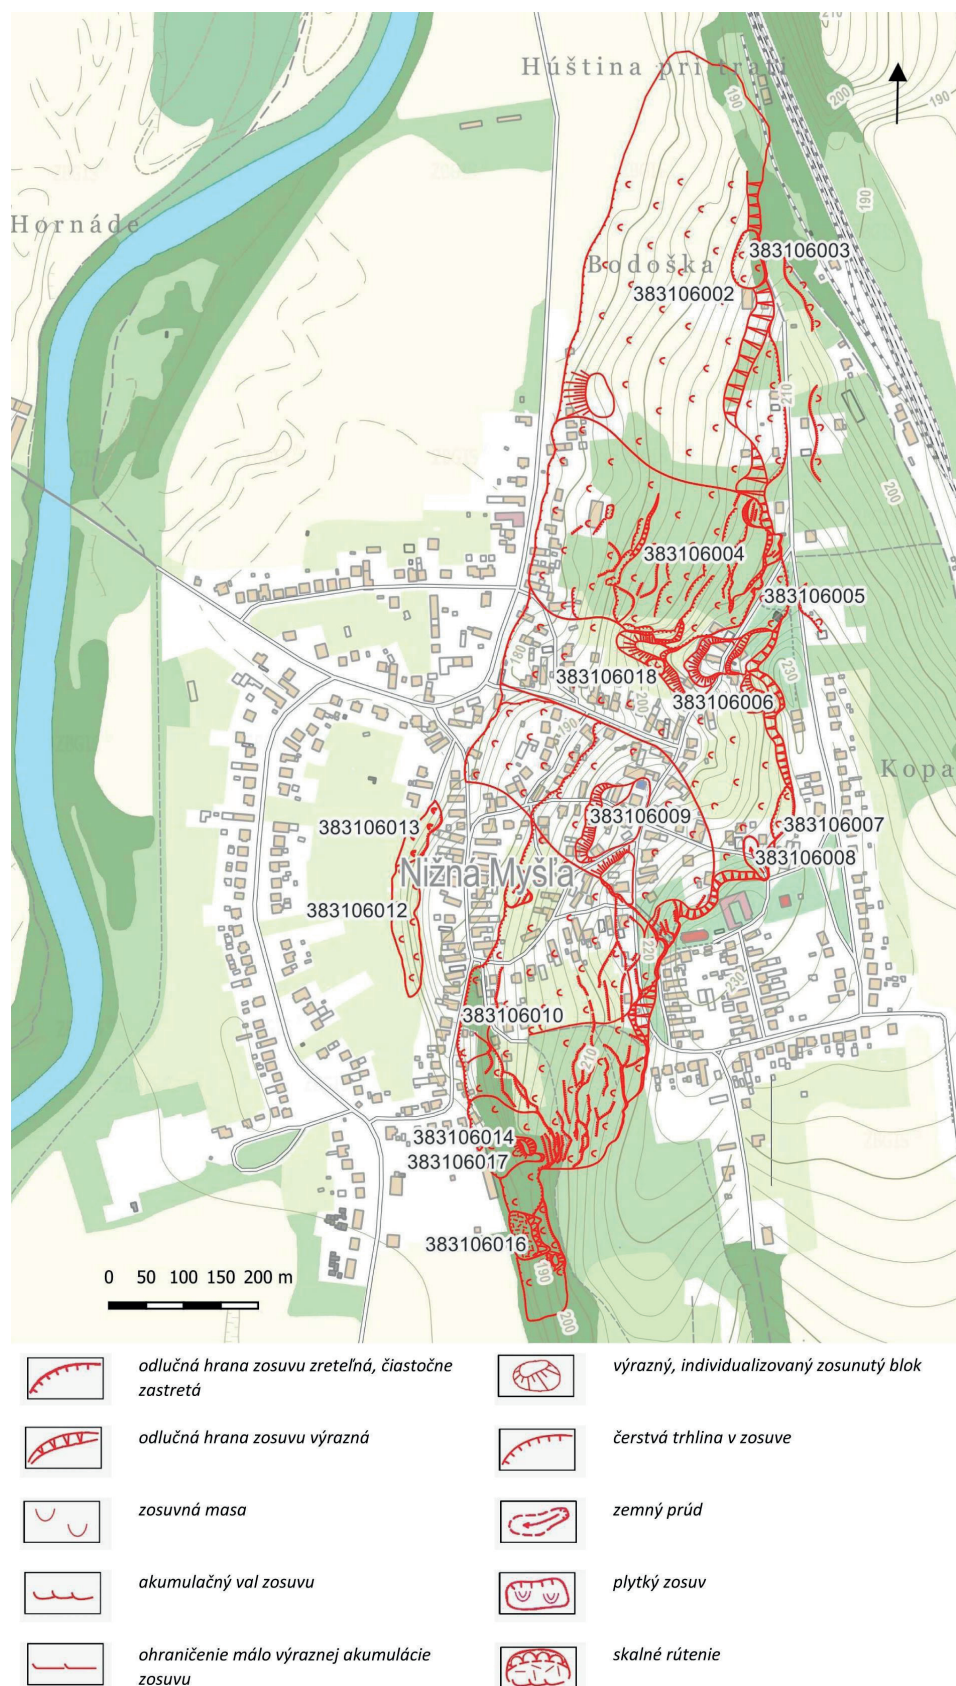
Svahovými deformáciami je postihnutý celý západný svah Varhaňovského chrbta v intraviláne obce (obr. 1). Svah orientovaný na západ má relatívne mierny sklon. V minulosti bol však podrezávaný erozívnou činnosťou rieky Torysa, a preto na jeho úpätí, na kontakte s alúviom rieky Torysa, sú jeho sklony výrazne strmé. Takáto geomorfologická konfigurácia terénu vytvorila podmienky na vznik plošne rozsiahlych svahových deformácií siahajúcich od päty svahu až po hrebeň chrbta. Svahové deformácie sa plošne rozprestierajú od hrebeňa západným smerom až po päť svahu v údolí rieky Torysa, iba sčasti sú vyvinuté aj na východnom svahu od hrebeňa. Odlučné hrany rozsiahlych zosuvov prebiehajú na hrebene prevažne v smere S – J, transportačná oblasť zosuvov je vyvinutá v zástavbe obce a akumulčné časti zosuvov sú vytlačené v päte svahu, takisto v zastavanej časti obce. Dĺžka územia postihnutého svahovými deformáciami je približne 1 700 m a jeho šírka v centrálnej časti obce je približne 400 m. Plocha zosuvného územia predstavuje 43,26 ha.

**Obr. 1.** Zamerané svahové deformácie v Nižnej Myšli (upravené podľa Slámu a Gomolčáka, 2012, in Sláma et al., 2012) na podklade © ZBGIS; označené číslami z *Registra svahových deformácií*, znázornené na topografickom podklade 1 : 10 000 (zdroj: <http://apl.geology.sk/geofond/zosuvy/>).

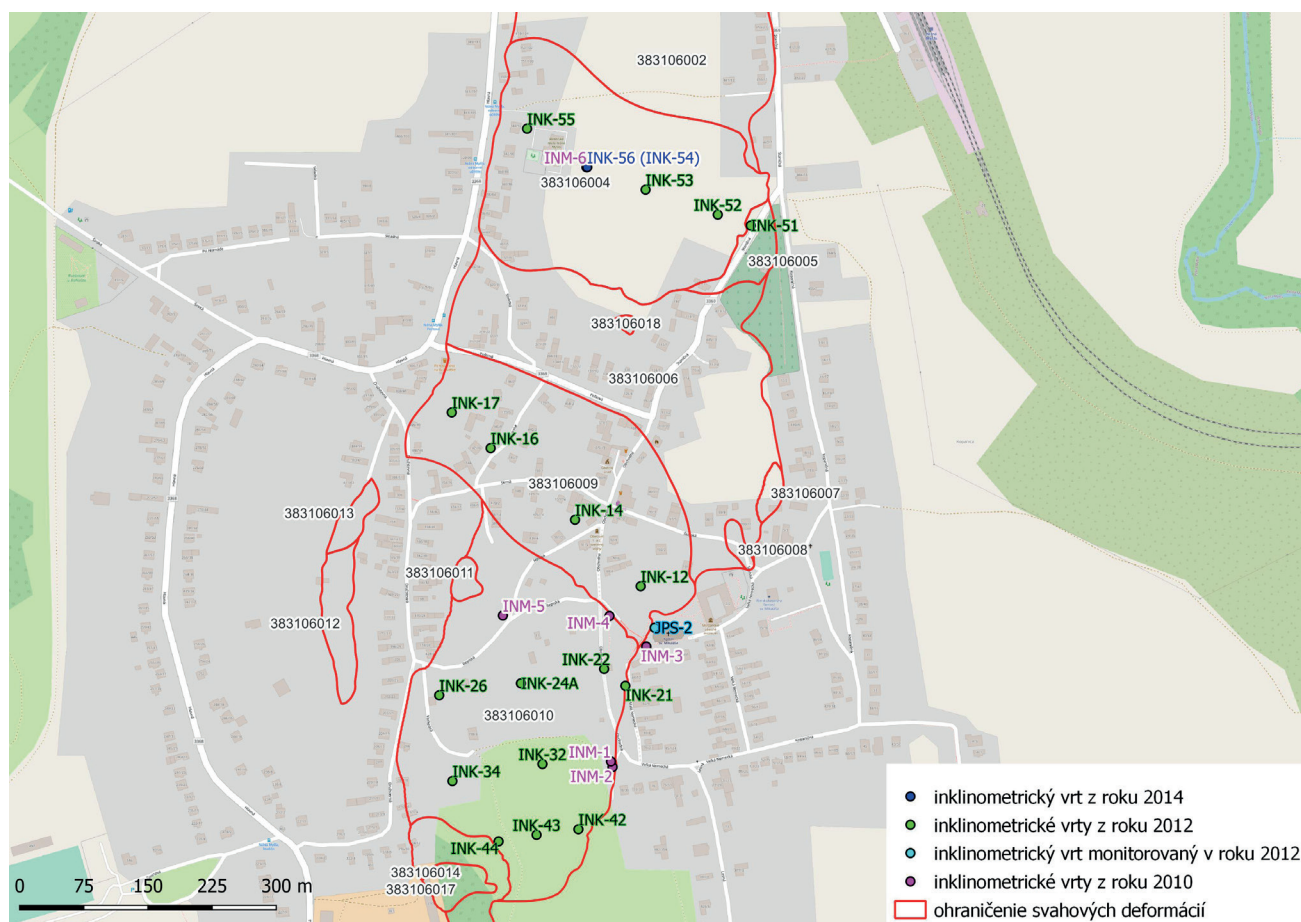
Obr. 3. Prehľadná situácia vybudovaných a monitorovaných inklinometrických vrtov.

Za posledné roky (2016 – 2018) boli zaznamenané veľké hodnoty deformácií z inklinometrických meraní hlavne v troch častiach zosuvného územia. Prvou je odľučná oblasť južného zosuvného územia v priestore Obchodnej ulice: vrt INK-22 približne 65 m na JZ od kostola a vrt INM-2 približne 155 m na JJZ od kostola (obr. 3). Táto oblasť vykazovala vysoké hodnoty deformácií aj v predchádzajúcich obdobiach a v období jeseň 2016 až jar 2017 bola zaznamenaná vysoká hodnota prírastku deformácie prepočítaná na rýchlosť pohybu, ktorá dosahovala extrémnu hodnotu, 93,58 mm za rok (obr. 10). Nameraný vektor

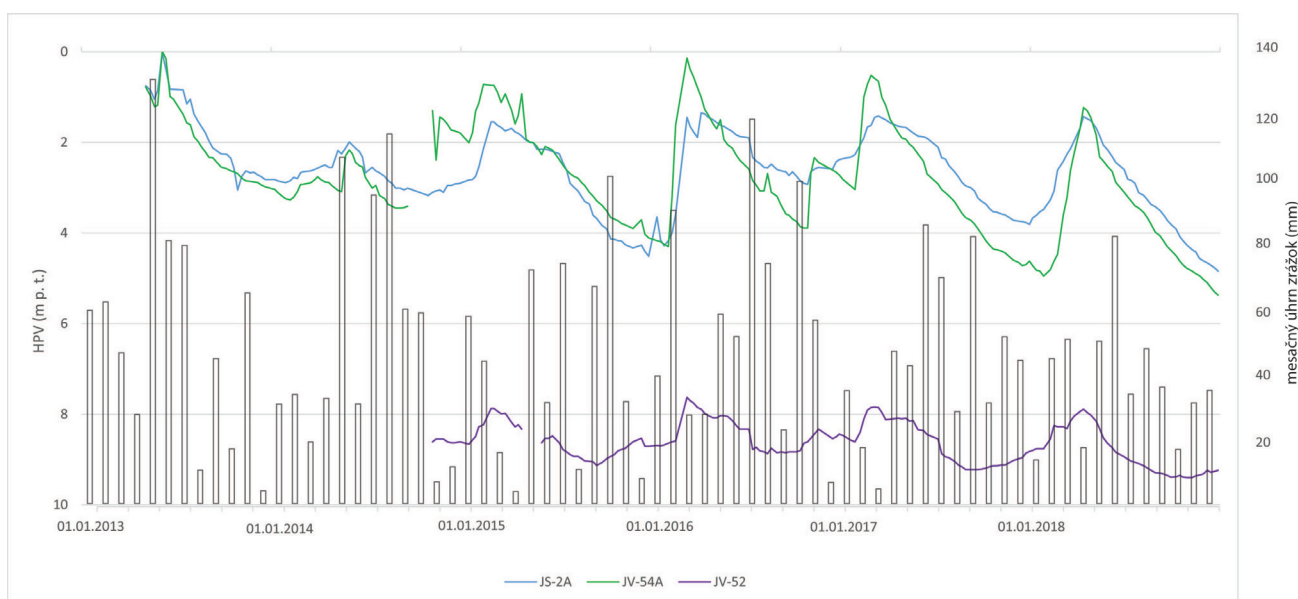
Minimálne úrovne sú vo všeobecnosti viazané na mesiac december, ale ich výskyt v rámci lokality je dosť nejednotný; všeobecne prevláda druhá polovica roka. Naopak, výskyt maximálnych stavov hladiny podzemnej vody je vo veľkej časti vrtov spojený s mesiacom jún, resp. marec. V období monitorovania sa hladina podzemnej vody viackrát dostala do blízkosti terénu, resp. presahovala jeho úroveň. Ide najmä o vrtvy JS-2A (0,02 m pod terénom; 201,84 m n. m.), JS-3 (0,03 m pod terénom; 196,48 m n. m.) a JV-54A (0,01 m nad terénom; 192,55 m n. m.). Zaujímavosťou je, že všetky uvedené maximálne stavy boli namerané prakticky v rovnakom období, v prvej polovici júna 2013. Hladina podzemnej vody v uvedených vrtoch počas suchších období klesá až do hĺbky od 4,3 do 8,79 m pod terénom (Ondrejka et al., 2018b). Vývoj úrovne hladiny podzemnej vody plytkého zvodneného horizontu vo vrte JS-2A a vo vrte JV-54A (v severnej časti zosuvného územia) a vývoj úrovne hladiny podzemnej vody hlbšieho zvodneného horizontu vo vrte JV-52 (v severnej časti zosuvného územia) je znázornený na obr. 4. Ako vyplýva z obr. 4, plytký a hlbší zvodnený horizont vykazujú veľmi podobný vývoj zmien úrovne hladiny podzemnej vody, najmä pokiaľ ide o náhle stúpnutie hladiny podzemnej vody. To napovedá, že tieto zvodnené horizonty rovnako reagujú na zrážky v infiltračnej oblasti.

**Obr. 4.** Vývoj zmien úrovne výšky hladiny podzemnej vody v metroch pod terénom za dlhšie časové obdobie (2013 – 2019) vo vrtoch JS-2A, JV-52 a JV-54A (spracované podľa Ondrejku, 2012 – 2018, doplnené o údaje z roku 2019) a mesačných úhrnov zrážok zo stanice SHMÚ Čaňa (indikatív 60140).

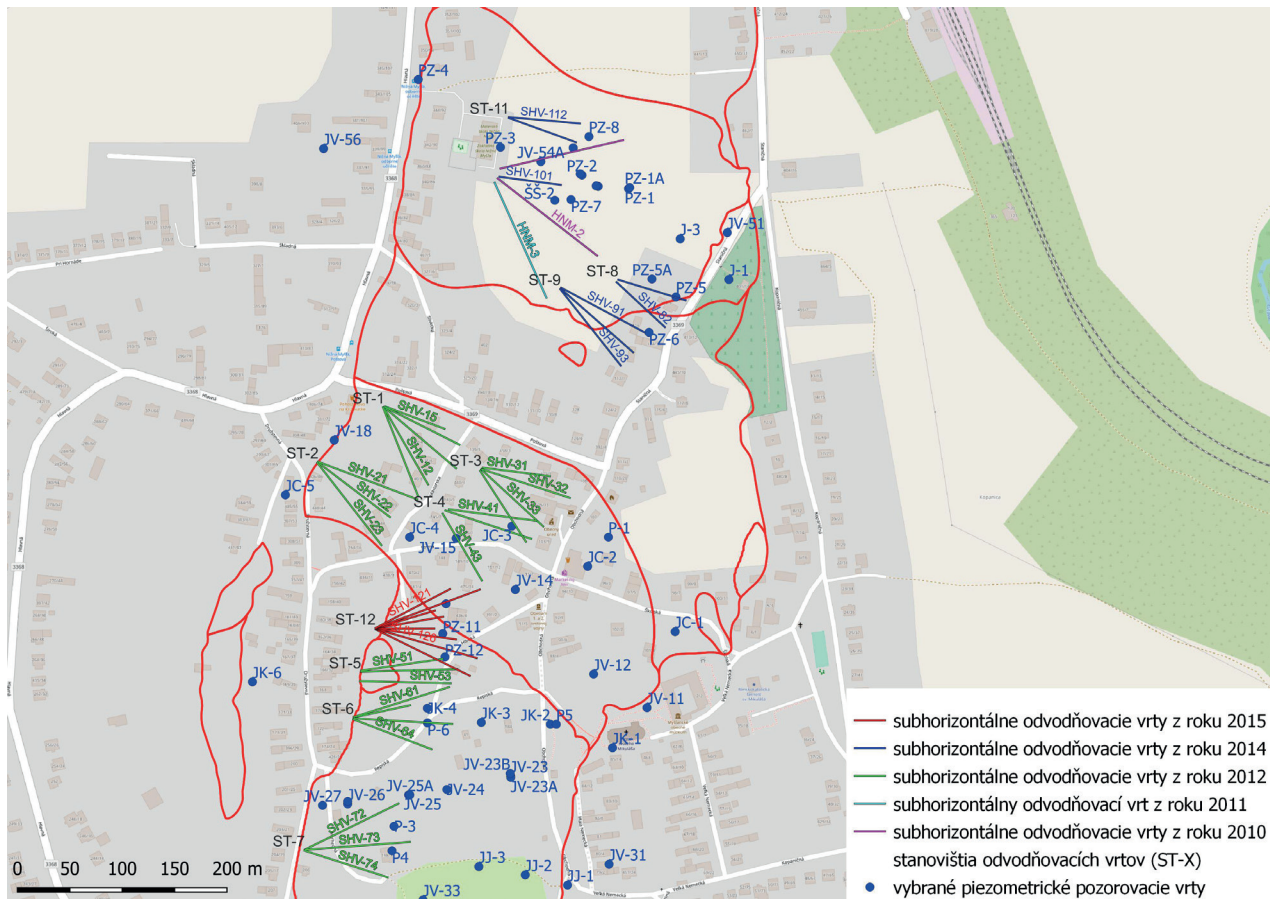
parametrom je okamžitá výdatnosť vrtov pri ich realizácii, ktorá napovedá o úspešnosti navrtania zvodneného horizontu v zosuvných telesách. V roku 2010 boli vyvrátené 3 odvodňovacie vrtv v zosuve nad budovou základnej školy (obr. 5). V roku 2012 sa zrealizovalo 25 vrtov zoskupených do 8 vejárov, v roku 2014 bolo vyvrátených 8 odvodňovacích vrtov zo 4 stanovišť. V roku 2015 v akumuláčnej časti zosuvu v priestore Hlbokoj ulice bolo doplnených 8 odvodňovacích vrtov z jedného stanovišťa. Východiskové údaje výdatnosti odvodňovacích vrtov sú uvedené v tab. 5.

prác boli zvodnené. V akumuláčnej časti veľkého zosuvu pod kostolom sa už v minulosti vyskytovalo zamokrené územie. V roku 2012 tu boli situované dve stanovišťa odvodňovacích vrtov (ST-5 a ST-6), ktoré takisto dlhodobo vykazujú vyššie hodnoty výdatnosti (priemer za dlhšie časové obdobie  $2,87 \text{ l} \cdot \text{min}^{-1}$ ). Z nich sú vrtv SHV-52, SHV-53 a SHV-61 zaústené do štrkovej steny hlbokoj 9,5 – 10,0 m, vybudovanej medzi ulicou Repiská a Hlbokou ulicou. Týmto hĺbkovým a podpovrchovým odvodnením je zachytená úroveň podzemnej vody s napätou hladinou v hĺbke približne 7,0 m, ktorá predstavuje aj hĺbku šmykovej plochy čiastkových plytších zosuvov. Do ďalšej drenážnej štrkovej steny vybudovanej v roku 2015 medzi Strmou a Hlbokou ulicou (v zosuvných telesách v centrálnej časti a pod kostolom) je zaústených 8 vrtov zo stanovišťa ST-12. Ich spoločná výdatnosť dosahuje priemernú hodnotu  $0,92 \text{ l} \cdot \text{min}^{-1}$  za dlhšie časové obdobie. Tieto odvodňovacie zariadenia narazili hladinu podzemnej vody na báze kvartérnych piesčitých sedimentov s drobnými obliakmi štrku uloženými na nepriepustnom podloží tvorenom ílmi.

Obr. 5. Situovanie subhorizontálnych odvodňovacích vrtov realizovaných v období od roku 2010 do roku 2015.  
 Fig. 5. Situation of subhorizontal drainage wells built in the period 2010 to 2015.

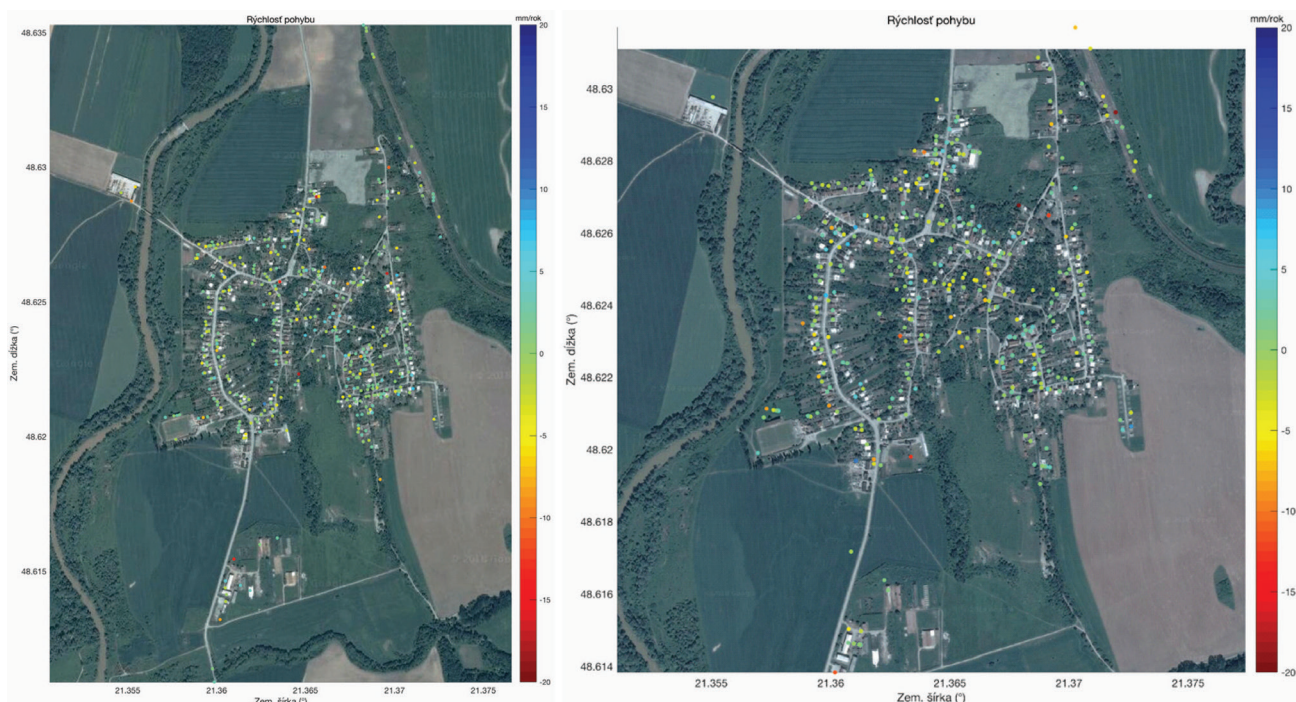
**Obr. 6.** Rýchlosť pohybu sledovaných stabilných odrazových bodov v smere dráhy lúča na lokalite Nižná Myšľa v roku 2017: a – vzostupná dráha č. 102; b – zostupná dráha č. 153 (spracoval Ondrejka podľa Papča a Bakoňa, 2018).

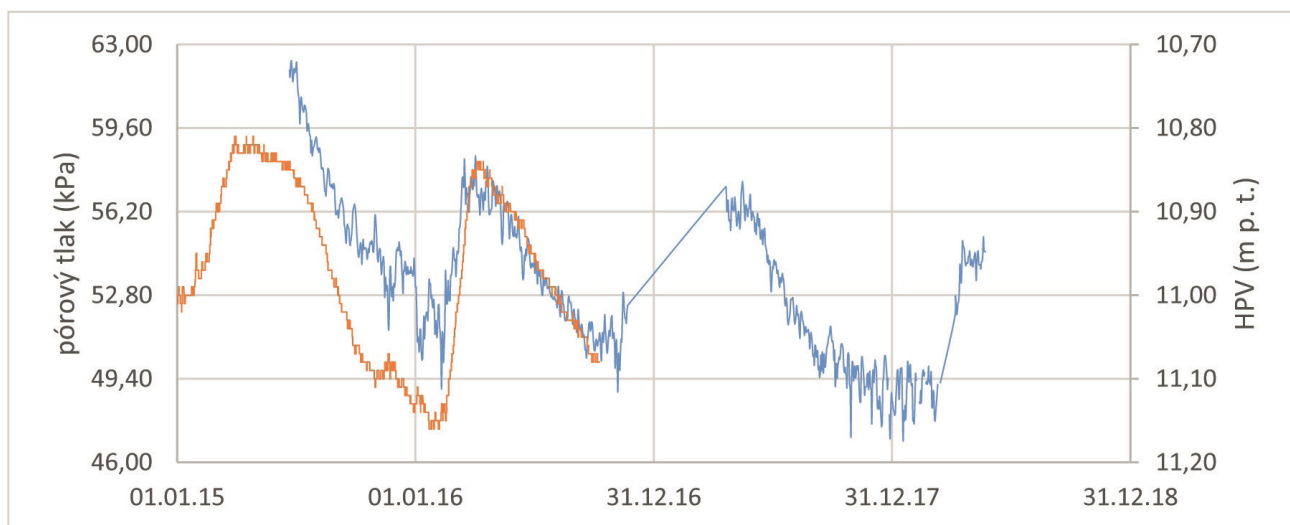
**Obr. 7.** Porovnanie údajov zo snímača pórového tlaku (modrá; vrt INK-56) a automatického hladinomera (oranžová; vrt JV-54) (Ondrejka, 2012 – 2018).

Obmedzený súbor údajov poskytuje meranie pórového tlaku zo snímača osadeného vo vrte INK-56 v hĺbke priebehu šmykovej plochy (14,5 m pod terénom). Ondrejka (2012 – 2018) porovnal hodnoty pórového tlaku a deformácie meranej pomocou stacionárneho inklinometra osadeného v hĺbke 14,5 m vo vrte INK-56 a takisto vývoj ukazovateľa pórového tlaku a vývoja úrovne hladiny podzemnej vody v susednom piezometrickom vrte JV-54. Zatiaľ čo jasná závislosť medzi úrovňou hladiny podzemnej vody a hodnotou pórového tlaku sa potvrdila a je ilustrovaná na obr. 7, zaznamenané deformácie zo stacionárneho inklinometra
