Caracterização Mecânica de Paredes Antigas de Alvenaria. Um Caso de Estudo no Centro Histórico de Bragança.

João C. Almendra Roque ¹

Paulo B. Lourenço ²

Este artigo refere algumas técnicas, de carácter não-destrutivo, actualmente disponíveis, para a caracterização *in-situ* do estado das alvenarias antigas do ponto de vista mecânico-estrutural. Faz-se a análise e comentários dos resultados da sua aplicação num edifício antigo, com paredes estruturais em alvenaria de pedra, inserido no Centro Histórico de Bragança.

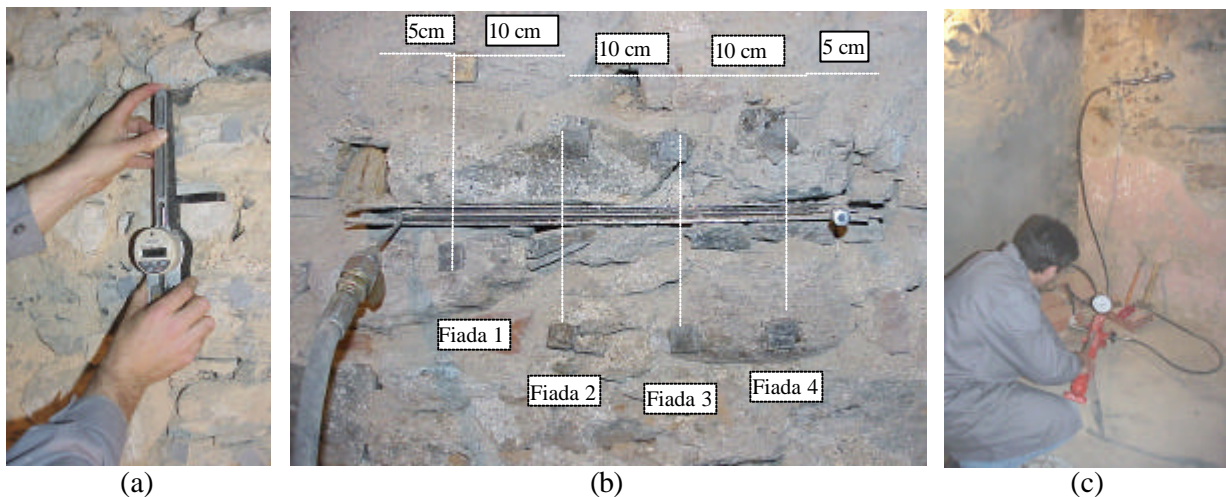
A configuração irregular das faces do paramento também afectou a distribuição das miras de referência, coladas sobre a face de pedras, para controlo dos movimentos da parede (Figura 3.6-b). Para a colagem das miras de referência procedeu-se à prévia limpeza das superfícies com uma trincha e utilizou-se uma cola epoxídica rápida. Após a secagem da cola, procedeu-se ao registo das distâncias entre miras, por fiada, utilizando para o efeito um comparador de fendas com a precisão real de uma milésima de milímetro (Figura 3.6-a).

Após a abertura e limpeza dos rasgos procedeu-se à introdução do macaco plano, rectangular (406 x 102 mm² de área e 3.8 mm de espessura) inserido entre duas chapas-almofada metálicas rectangulares com 2 mm de espessura. Para melhorar o ajuste do macaco às irregularidades do rasgo utilizaram-se também chapas de aço de menores dimensões [ASTM, 1991].

Figura 3.6 -Alguns aspectos da realização dos ensaios de macacos planos: (a) controlo de distâncias de referência; (b) disposição do macaco plano na ranhura; (c) pressurização do macaco.

Antes de se proceder ao ensaio propriamente dito, foi efectuado um ajuste final do macaco, e respectivas almofadas metálicas, ao rasgo com a aplicação de uma pressão aproximadamente equivalente a 50% da tensão local estimada na parede (cerca de 0.12 MPa). Verificaram-se com frequência, face à fraca coesão da parede, movimentos de afastamento relativo entre as miras de algumas fiadas após a introdução das chapas de ajustamento dos macacos aos rasgos. Este resultado é evidente nos gráficos deslocamento relativo-posição da fiada, a seguir apresentadas.
