## COBERTURA DA SALA DO RELICÁRIO DO MOSTEIRO DE SANTA CRUZ – DA INSPECÇÃO E DIAGNÓSTICO AO PROJECTO

Artur O. Feio, Paulo B. Lourenço e Jorge M. Branco  
*Universidade do Minho., Departamento de Engenharia Civil, Portugal*

### RESUMO

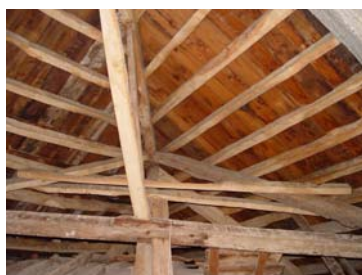
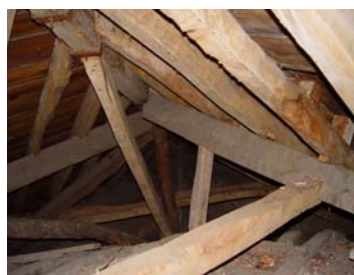
A cobertura está representada em planta na Figura 2. Trata-se essencialmente de uma cobertura de quatro águas com pernas, fileira e terças. Salienta-se no entanto que o madeiramento total é extraordinariamente complexo, tendo resultado de diversas intervenções ao longo do tempo, ver Figura 3.

Figura 3 – Aspectos da cobertura: (a) vista geral, obtida a partir de uma abóbada secundária; (b) pormenor do madeiramento obtido no centro da abóbada central, com elementos estruturais principais.

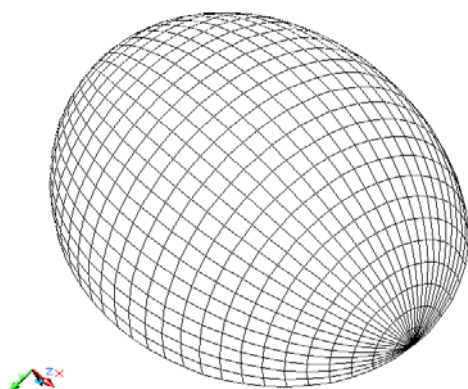
A abóbada principal está representada na Figura 4, sendo realizada com cambotas de aproximadamente  $0.15 \times 0.10 \text{ m}^2$ , afastadas de 0.35-0.40 m entre eixos, ao nível dos arranques e justapostas ao nível do anel de madeira que realiza a chave da abóbada.

Figura 4 – Abóbada principal: (a) perspectiva e (b) corte-tipo.

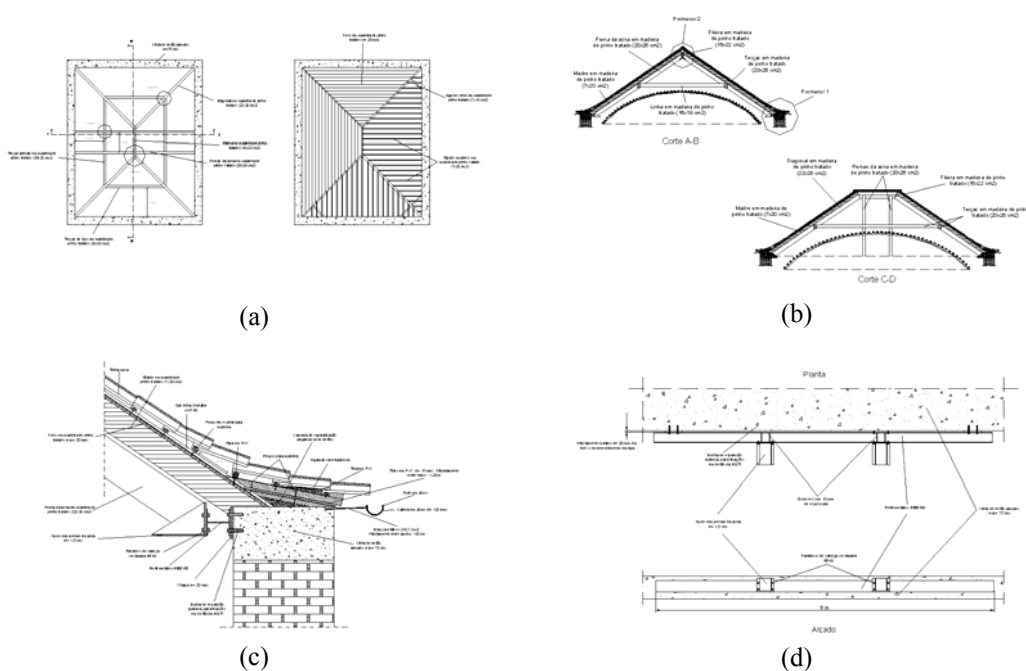
Figura 9 – (a) estrutura da cobertura (planta, forro e ripado); (b) cortes AB e CD; (c) pormenor do apoio da asna central; (d) viga metálica para apoio das asnas centrais.

Alguns dos elementos de madeira, nomeadamente pertencentes ao forro e ao madeiramento geral da cobertura, não se apresentam em condições de continuar a desempenhar as suas funções, devido ao seu avançado estado de deterioração, devendo-se proceder nestes casos à sua substituição.
