REPARAÇÃO E REFORÇO DA ESTRUTURA DO CORO

Paulo B. Lourenço, Professor Catedrático, Eng^o Civil
Nuno Mendes, Doutorando, Eng^o Civil
ISISE, Universidade do Minho, Departamento de Engenharia Civil, Guimarães

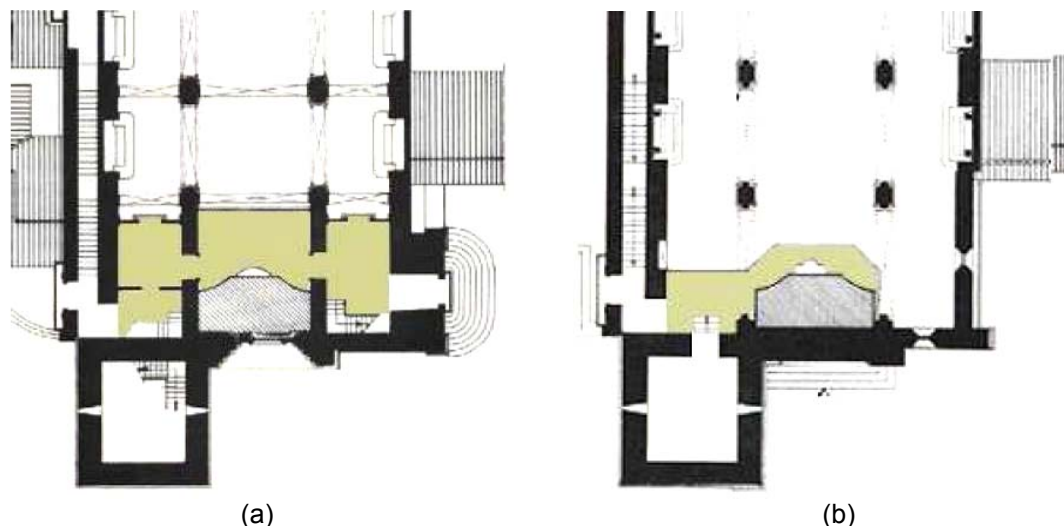
A Igreja de Nossa Senhora da Oliveira foi alvo de várias intervenções de conservação, entre as quais se destaca a campanha realizada entre 1967 e 1973 e que envolveu a transformação do coro alto. Anteriormente a esta intervenção, o coro alto era suportado por uma estrutura de alvenaria, e tinha um corpo avançado, bem como uma sala adjacente (Figura 1a). Após esta intervenção, o coro alto sofreu uma transformação e passou a ser suportado por pórticos metálicos inseridos no guarda-vento, construído também nesta intervenção (Figura 1b). (DGEMN, 1981)

Figura 1 – Plantas do coro alto: (a) antes e (b) depois da campanha de restauro de 1967-1973. (DGEMN, 1981)

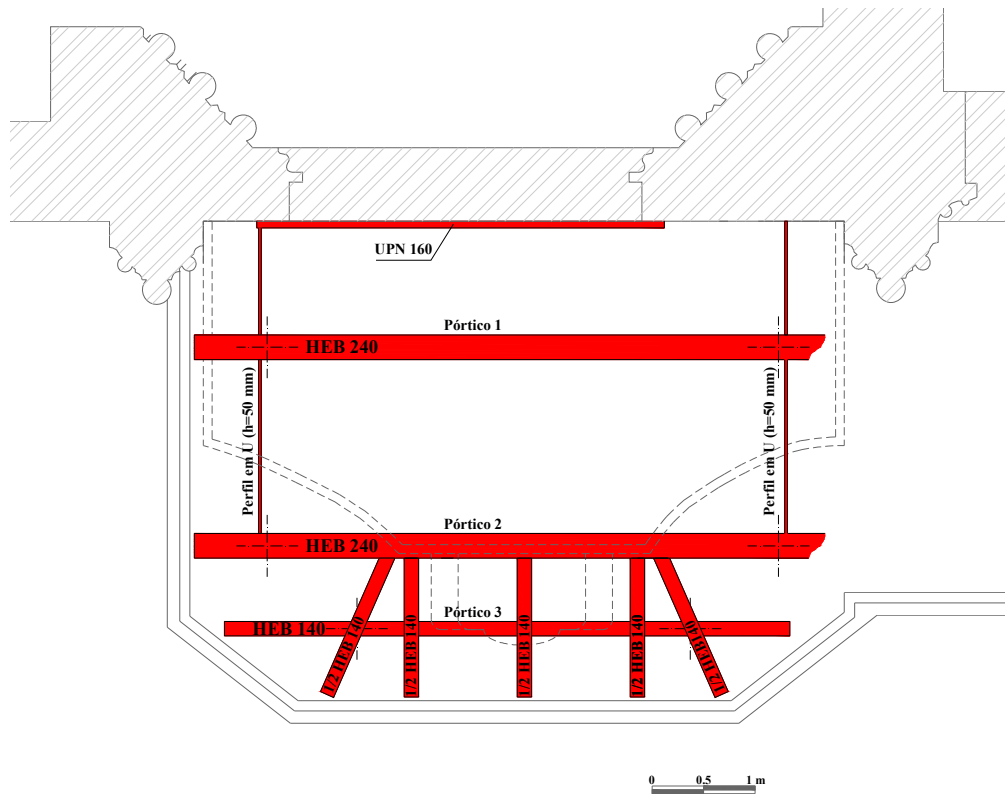
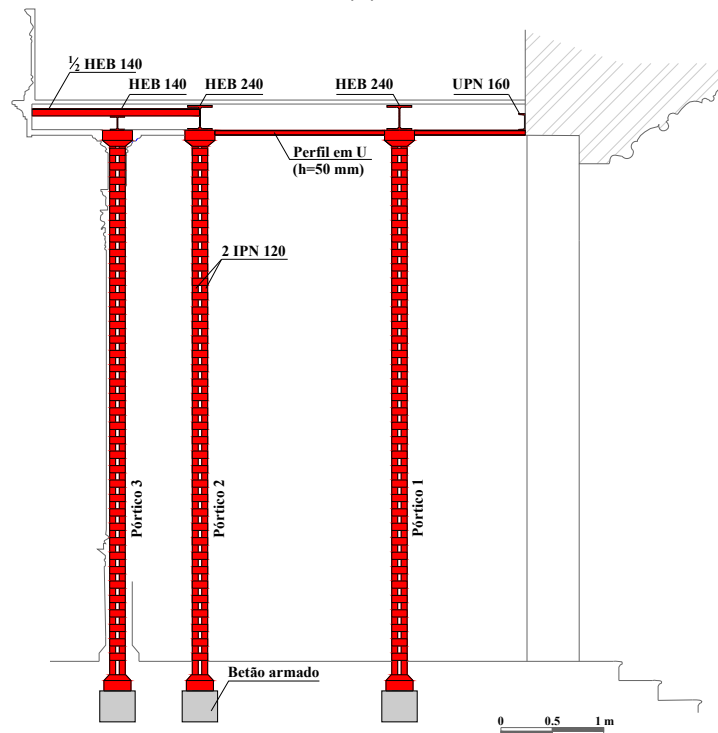
A estrutura metálica é constituída por três pórticos metálicos paralelos e por cinco vigas que suportam o vão em consola (Figura 2). O soalho (espessura igual a 2.5 cm) assentava sobre um conjunto de vigas principais e secundárias em madeira dispostas, aproximadamente, em direções ortogonais. Os pórticos apresentam o mesmo tipo de pilar, com secção composta por dois perfis IPN 120 unidos por chapas (150 x 70 x 6 mm) espaçadas verticalmente cerca de 70 mm e soldadas nos banzos dos perfis. Os pórticos 1 e 2 apresentam vigas de dimensões superiores (HEB 240) à do pórtico 3 (HEB 140), bem como vãos também superiores. Os pórticos encontram-se travados na direção para fora do seu plano por elementos em madeira. Os nós viga/pilar dos pórticos 1 e 2 encontram-se ligados por perfis metálicos em “U” com 50 mm de altura. Além disso, as vigas dos pórticos 2 e 3 estão ligadas por meios perfis HEB 140, e apresentam-se soldadas ao perfil HEB 240 (pórtico 2) e ao perfil HEB 140 (pórtico 3). A estrutura apresenta ainda um perfil UPN 160 junto da parede de alvenaria com comprimento mais reduzido.

Figura 2 – Estrutura metálica: (a) planta; (b) corte transversal.
