Avaliação da estabilidade do oculus sul da catedral de Cantuária

SUMÁRIO

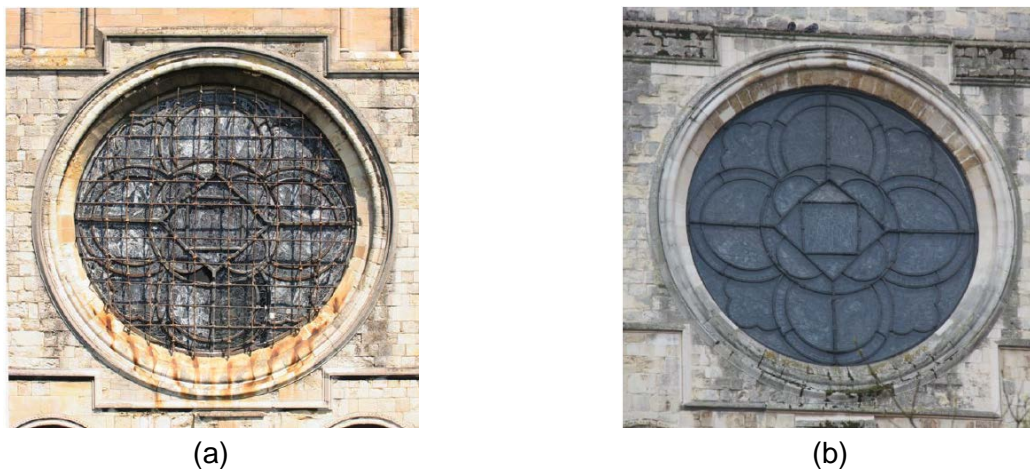
O oculus sul, construído entre 1178 e 1180, é uma janela circular e é constituído pelo vitral e a grelha exterior. O vitral é constituído pela armação em ferro forjado. Apesar data de construção, o ferro da armação do oculus encontra-se em bom estado de conservação. A armação é constituída pela armação principal, que tem por objetivo garantir a estabilidade do oculus, e por armações secundárias, que têm como função suportar os painéis de vidro (Fig. 4a). Os painéis de vidro encontram-se ligados às armaduras secundárias através de uma sistema de ligação com cunhas de fácil montagem e desmontagem do painéis de vidro (Fig. 4b). A grelha externa é composta por dois conjuntos de barras verticais e horizontais com seção circular (Fig. 4b). As barras verticais apresentam aumento da seção transversal nas interseções com as barras horizontais, permitindo que estas passem pelo interior das barras verticais. A interseção das barras verticais com as barras horizontais da grelha apresenta ainda cunhas de cobre. As juntas encontram-se seladas com massa de chumbo (Fig. 4d). A armação principal e a grelha encontram-se ligadas de barras em ferro de seção circular. A extremidade destas barras têm a forma de um olho circular e está ligada às barras da grelha exterior com recurso a cunhas. As juntas desta ligação são igualmente seladas com massa de chumbo (Fig. 4e). A outra extremidade da barra atravessa a armação principal e é martelada por forma garantir uma ligação tipo rebite [1]. O comprimento destas barras metálicas varia entre os 130 a 150 mm, correspondendo à distância entre o vitral e a grelha exterior. A armação principal encontra-se ligada à parede de alvenaria, como demonstrado na Fig. 4f. A grelha do oculus sul corresponde muito provavelmente à construção original (cerca de 1180), uma vez que as marcas das barras metálicas de ligação entre a armação e a grelha existentes no oculus norte apresentam uma distribuição igual às barras existentes no oculus sul, indicando que a grelha exterior de reforço foi aplicada na mesma época em ambos os oculus [4].

Figura 3. Oculus: (a) sul (antes do restauro); (b) norte (depois do restauro).

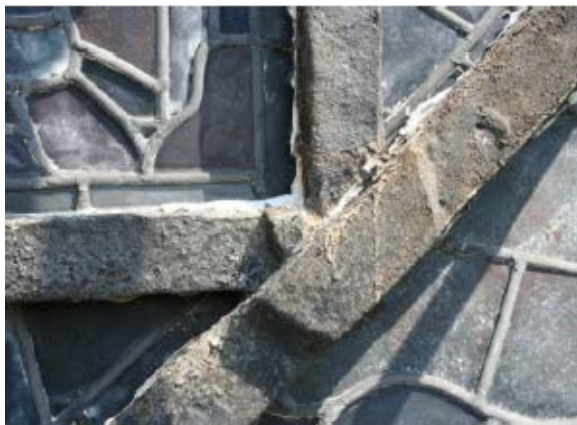
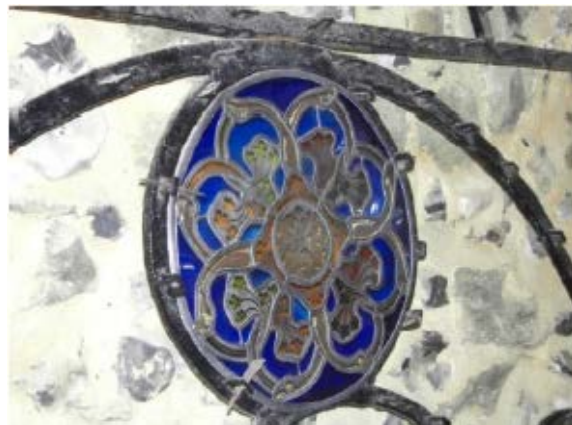
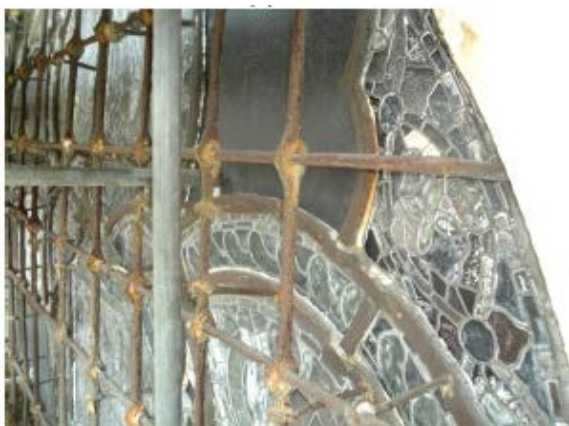
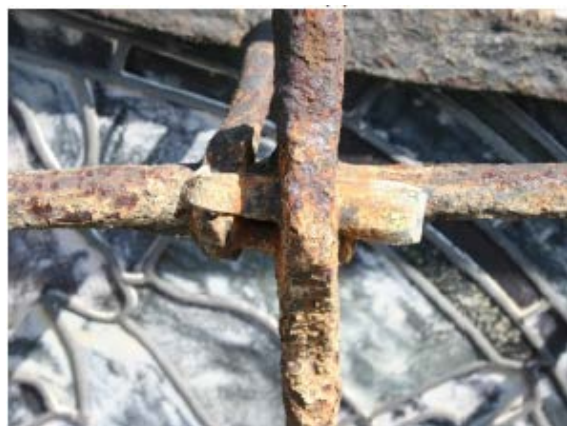
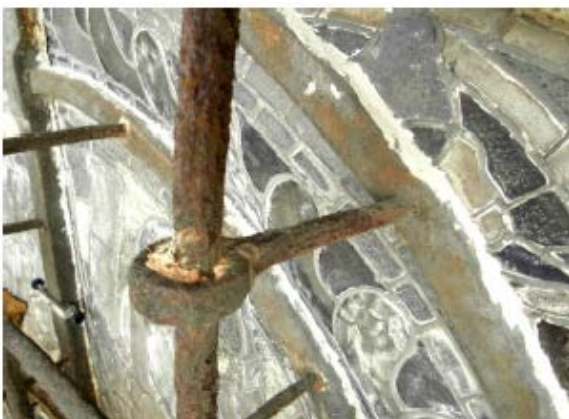
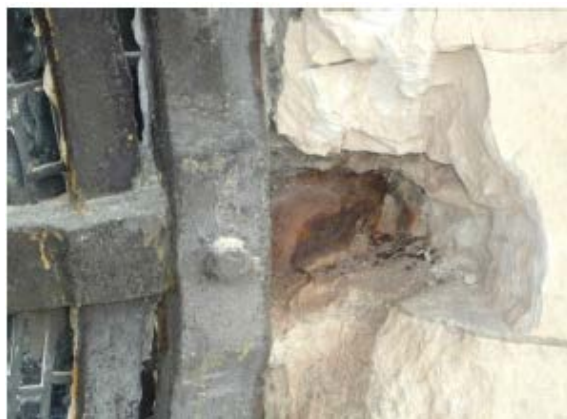
Figura 4. Pormenores da armação de ferro: (a) juntas da armação secundária; (b) sistema de fixação dos painéis de vidro na armação (imagem de outra janela); (c) grelha exterior com barras de seção circular; (d) cunha utilizada na ligação entra as barras da grelha exterior; (e) elementos metálicos de ligação da armação principal à grelha exterior; (f) fixação da armação principal à parede de alvenaria.

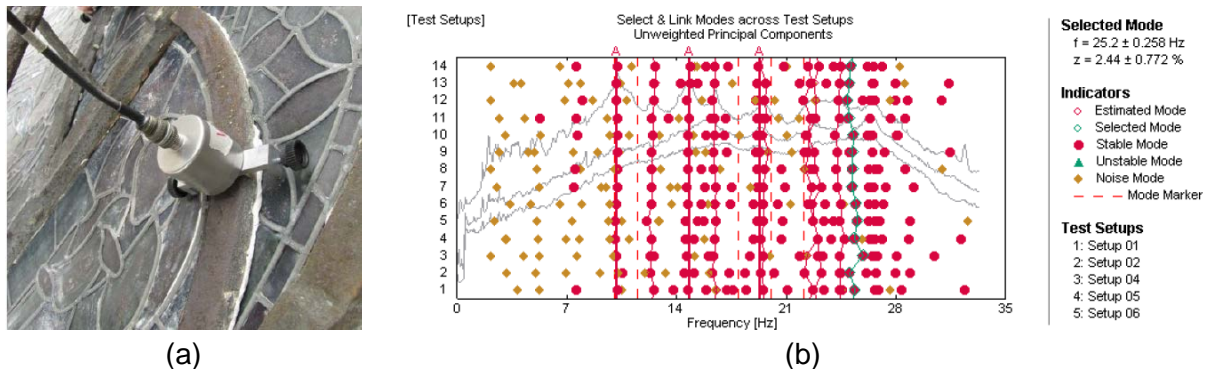
A Fig. 9b apresenta o diagrama de identificação dos modos, no qual verifica-se que existem quatro modos com polos estáveis em todas as configurações de ensaios até os 17 Hz. A identificação de modos partir dos 17 Hz apresenta maior dificuldade. No entanto, foram identificados 10 modos de vibração com frequências entre os 10 e os 25 Hz [5]. Os seis primeiros modos identificados são modos globais do oculus e têm curvatura simples ou dupla. Os restantes modos identificados apresentam configurações modais mais complexas.

Figura 9. Ensaios de vibração ambiental: (a) acelerómetro colocado na armação; (b) diagrama de identificação dos modos.

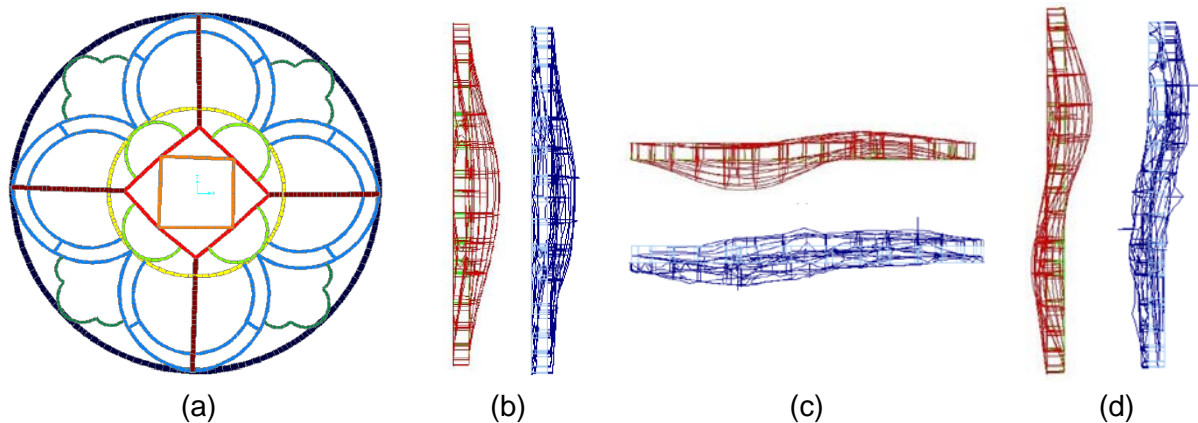
As dez primeiras frequências do modelo numérico varia entre os 9 e os 29 Hz, aproximando dos resultados experimentais. O erro médio das frequências dos três primeiros modos de vibração é igual a 12% e os valores de MAC (*Modal Assurance Criteria*) são, respetivamente, iguais a 0.94, 0.66 e 0.61 (Fig.s 10b e 10c).

Figura 10. Modelo numérico: (a) diferentes seções transversais da armação; (b) 1º modo de vibração; (c) 2º modo de vibração; (d) 3º modo de vibração.
