ТЕХНИЧКО РЕШЕЊЕ

„РЕДИЗАЈН ОБРТНЕ ПЛАТФОРМЕ РОТОРНОГ БАГЕРА SRs 1200“

| Основни подаци о пројекту | Бошњак, С., Петковић, З., Гњатовић, Н., Миленовић, И., Михајловић, В., Милојевић, Г.: <i>Пројекат санације и реконструкције обртне платформе роторног багера SRs 1200x24/4x4+vr (погонски број Г - 3, „Поље Д“, РБ „Колубара“)</i> , Машински факултет, Београд, 2009-2011. | |

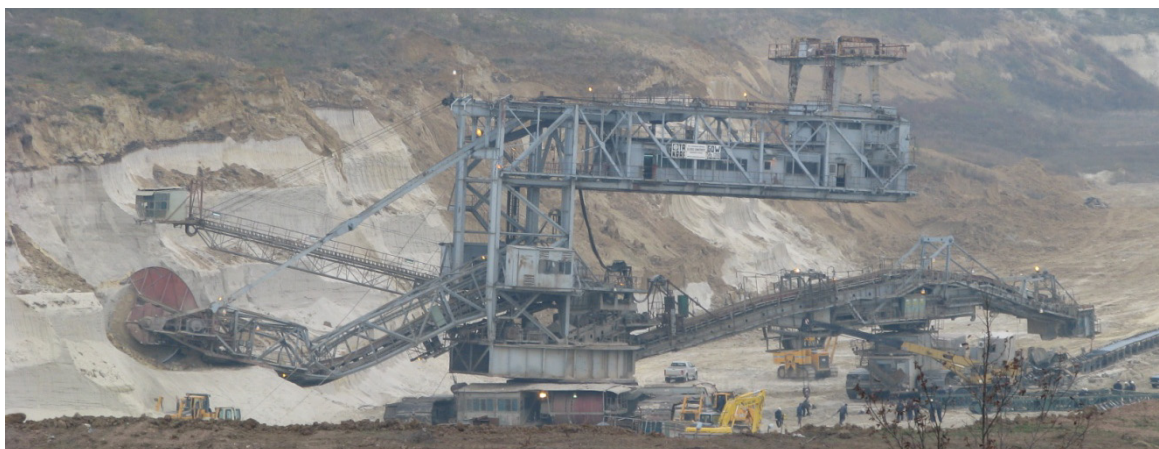
Роторни багер SRs 1200x24/4x4+VR (G - 3) био је ангажован на ископу јаловине на „Пољу Д“ РБ Колубара. Дана 06.11. 2012. године дошло је до тешке хаварије машине, слика 1, изазване обрушавањем чела етаже.

Слика 1. Багер SRs 1200x24/4x4+VR (G - 3) након хаварије 06.11. 2012.

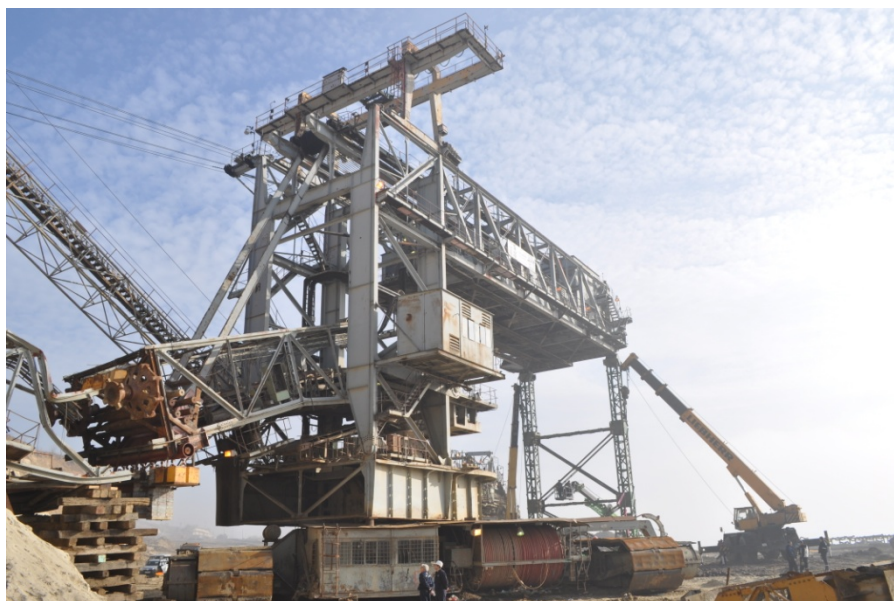
Слика 2. Припрема багера за транспорт до рементног плаца

Након хаварије, извршена је привремена стабилизација горње градње, њено хоризонтирање, одсецање предњег дела стреле ротора за радним уређајем, израђен је алат за привремено вешање стреле ротора и тегова за компензацију утицаја одсеченог дела стреле ротора, слика 2. Транспорт багера од места на коме је претрпео хаварију до рементног плаца обављен је 12.12. 2012. године, слика 3.

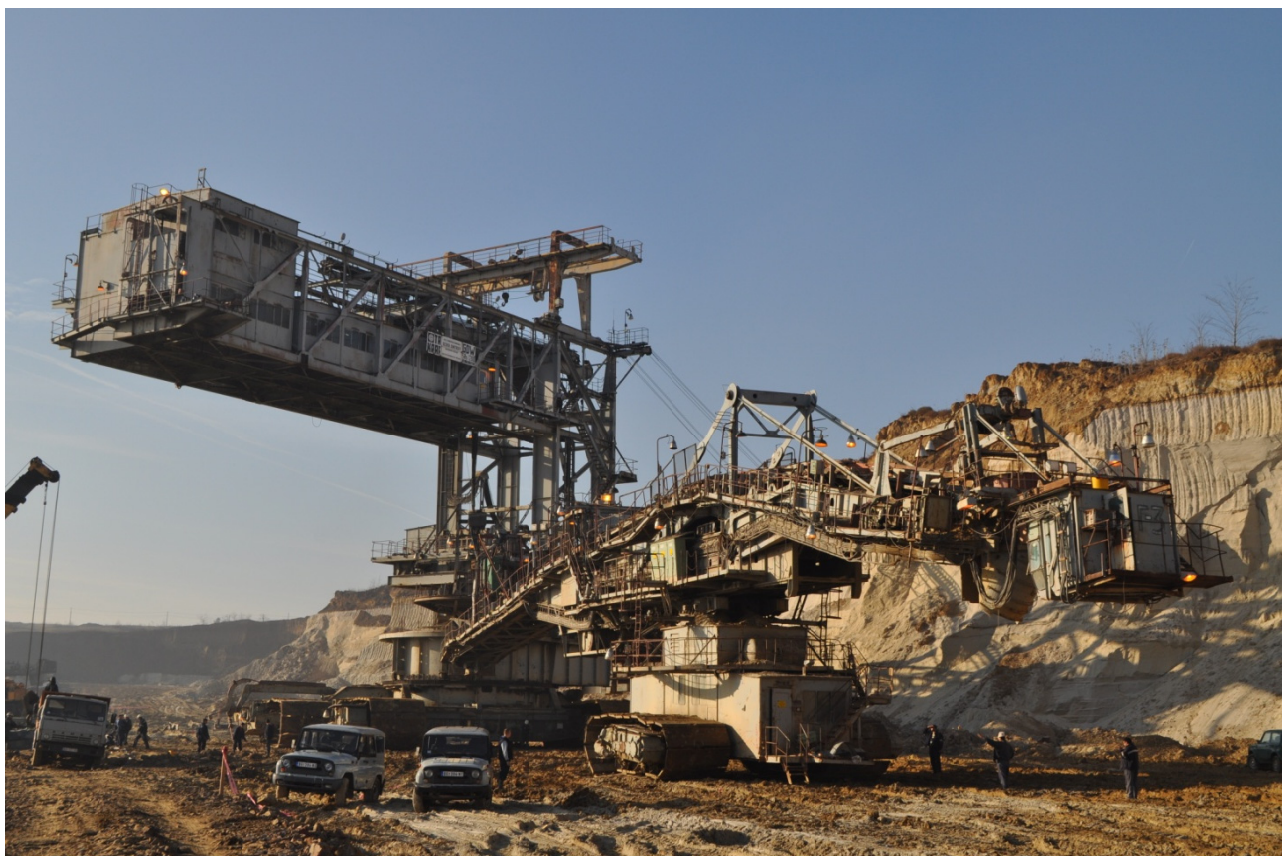
Слика 3. Кретање багера од места хаварије до ремонтног плаца (12.12. 2012.)

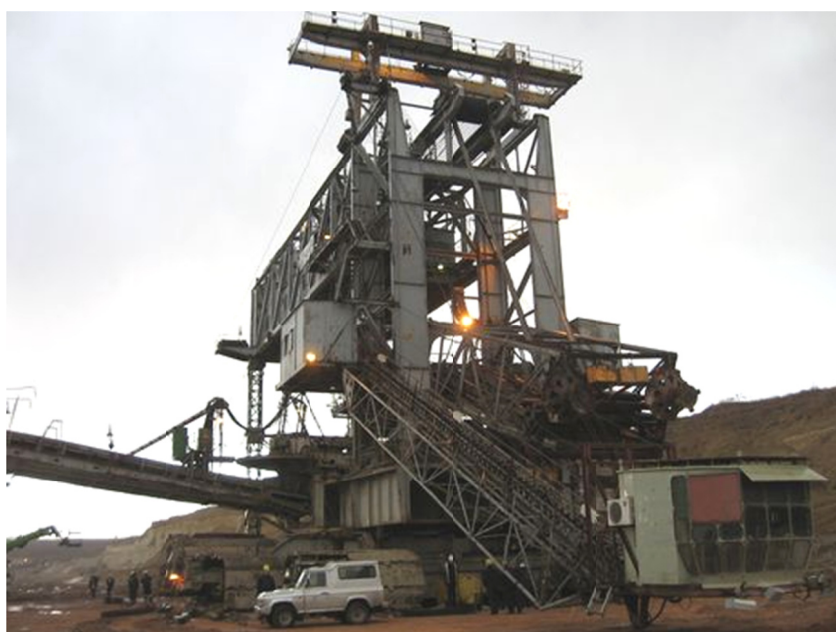
Слика 4. Багер на ремонтном плацу, након окретања горње градње

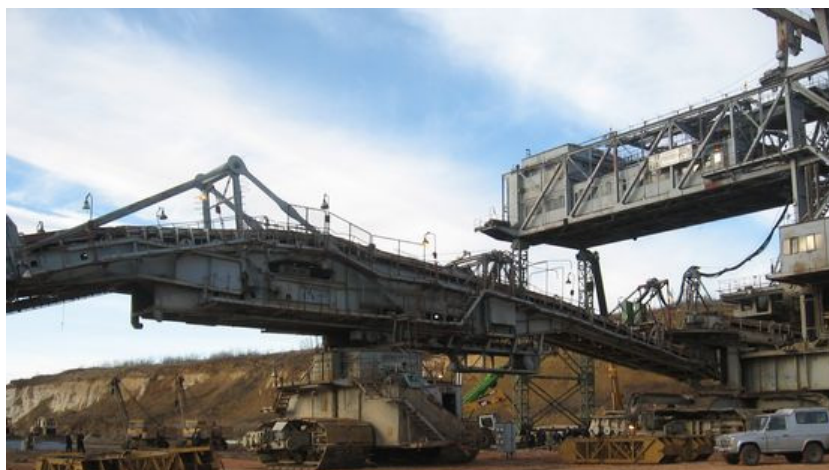
Слика 5. Положај багера и претоварног уређаја током вагања (17.12. 2012.)

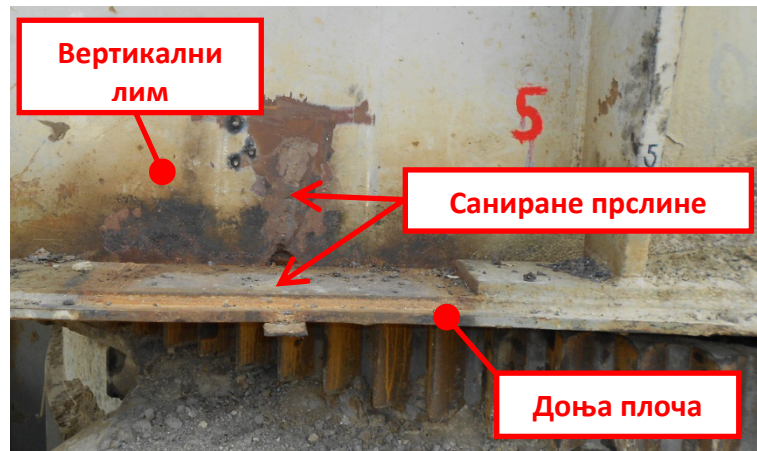
Слика 7. Санационе прслине, поглед споља

Да би се осигурала безбедност багера током транспорта ка ремонтном плацу, извршена је привремена санација прслина, слике 7 и 8, при чему је извршено и локално ојачање вертикалног лима, слика 9.

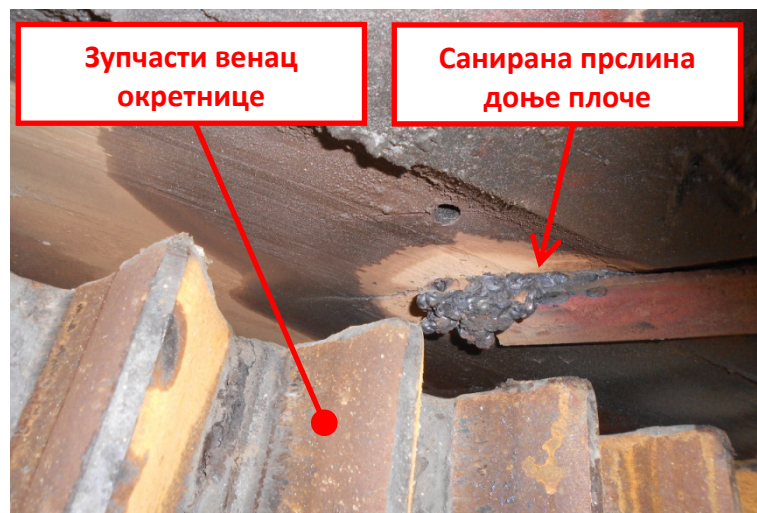
Слика 8. Санациона прслина доње плоче, поглед одоздо

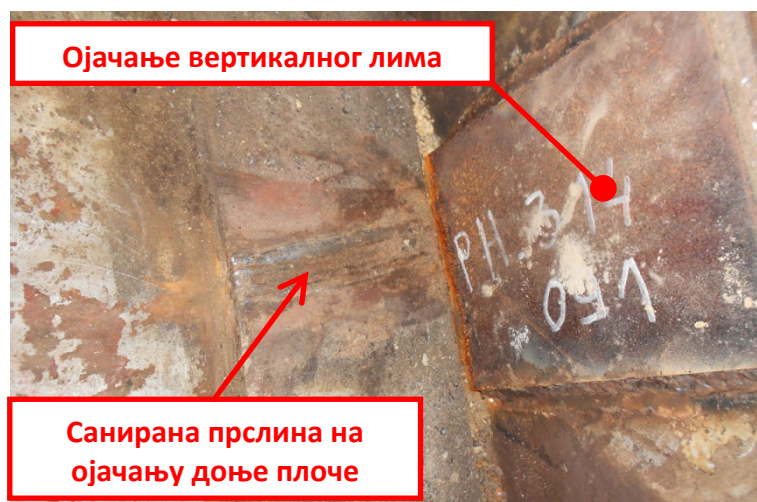
Слика 9. Санационе прслине, поглед изнутра

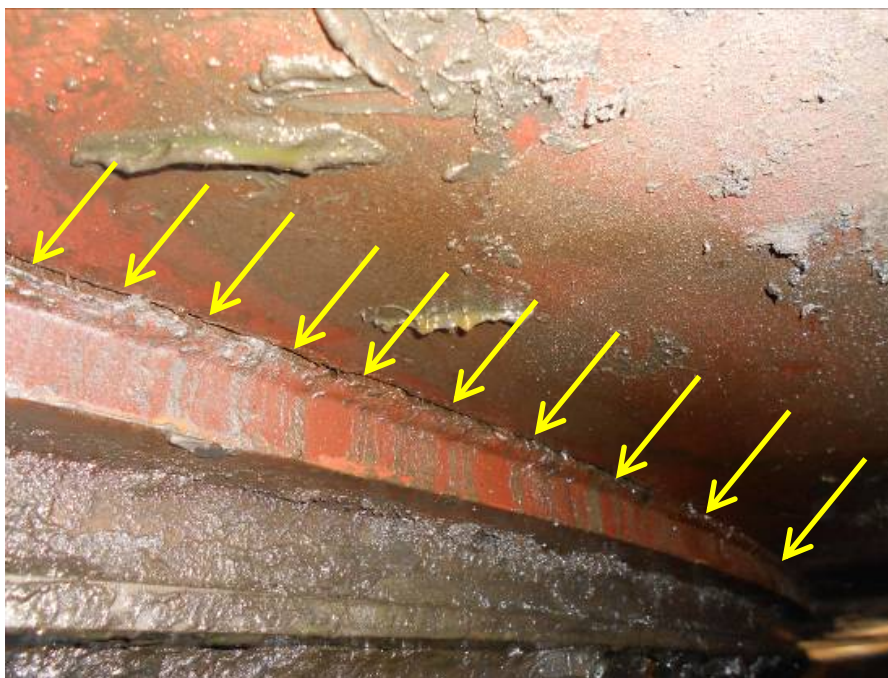
У пољу 6, зона ослањања задњих стубова (лево, гледано у смеру кретања материјала), уочава се пукотина на доњој плочи, слике 11. и 12.

(а) простирање пукотине дуж контуре ослонца радиаксијалног лежаја

Слика 12. Пукотина доње плоче, поглед одоздо

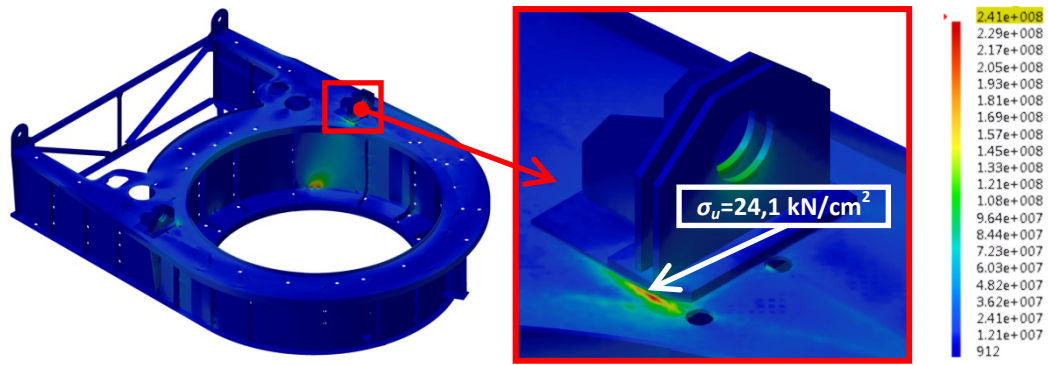
Глобална дистрибуција униаксијалних напона, одређених према хипотези највећег деформационог рада на промени облика (хипотеза Huber, Hencky, von Mises), приказана је на слици 22. Максимална вредност напона јавља се у зони ослоњања десног стуба и износи 24,1 kN/cm², при чему је доминантан удео притискујућих напона. Осим тога, она се јавља у врло ограниченој зони, тако да не угрожава интегритет конструкције.

Слика 22. Дистрибуција униаксијалних напона

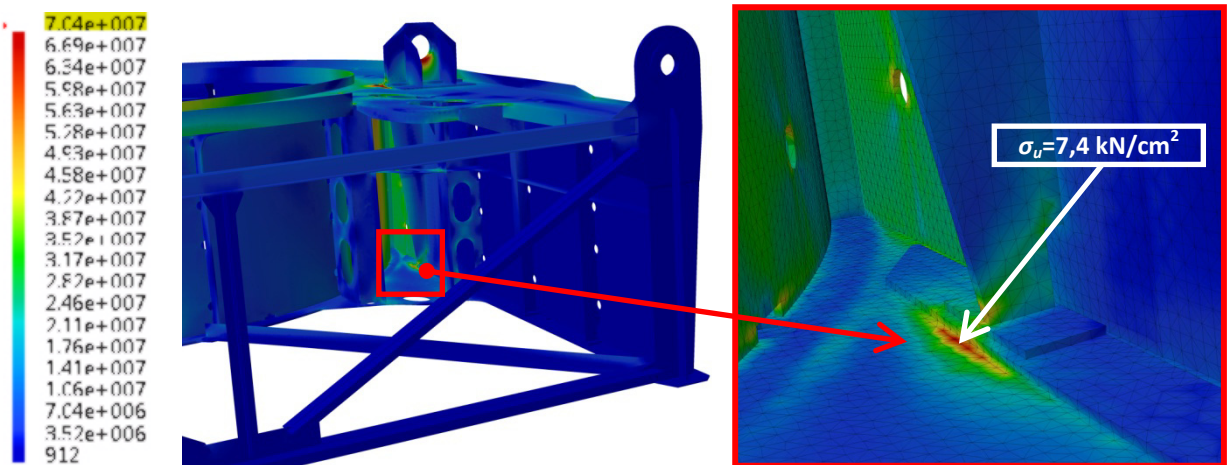
Детаљи напонских поља у зонама појаве прлина и пукотина приказани су на сликама 23 и 24. Максималне вредности униаксијалних напона у у левој и десној критичној зони износе $7,0 \text{ kN/cm}^2$ и $8,4 \text{ kN/cm}^2$.

Слика 23. Детаљ напонског поља у критичној зони са леве стране
(а) споља; (б) изнутра

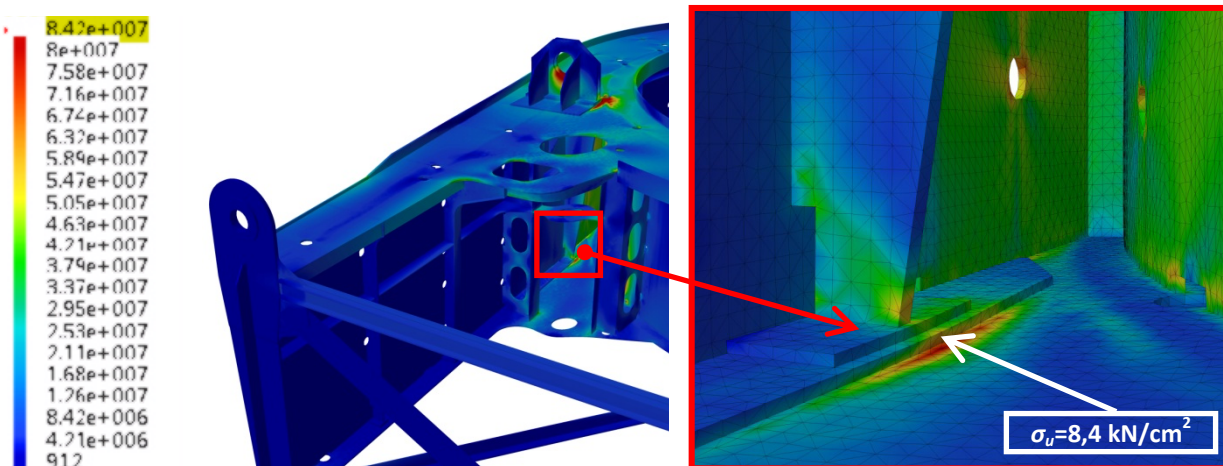
Слика 24. Детаљ напонског поља у критичној зони са десне стране

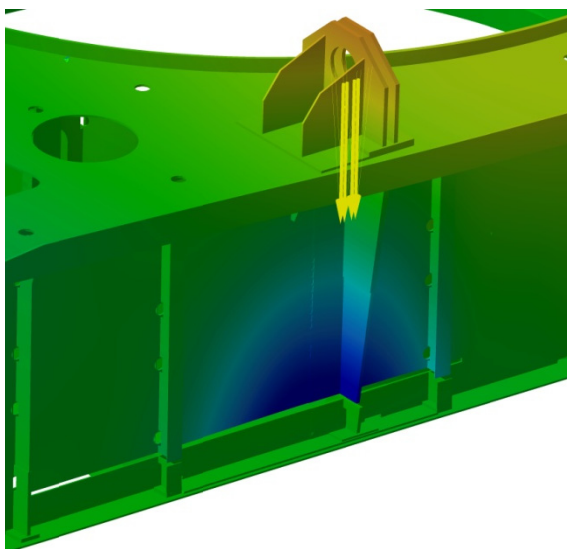
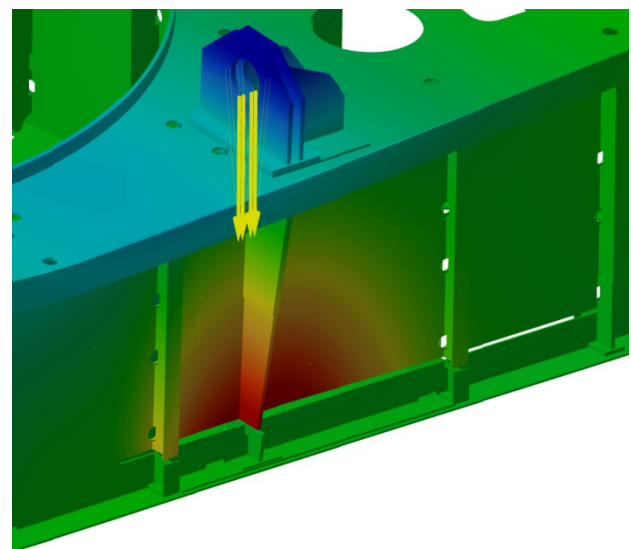
Због ексцентричног положаја задњих ушки (које примају оптерећење од одговарајућих стубова торња) у односу на вертикалне лимове левог и десног носача, након просецања отвора дошло би до њихове депланације, посебно изражене у пољу б десног, односно, пољу 17 левог носача, слика 26.

Слика 26. Депланација вертикалних лимова (а) десног и (б) левог носача

Због изражених депланација вертикалних лимова носача и високе концентрације напона на крајевима отвора, неопходна је уградња помоћног алата (столице), у операцији која претходи просецању отвора, слика 31.

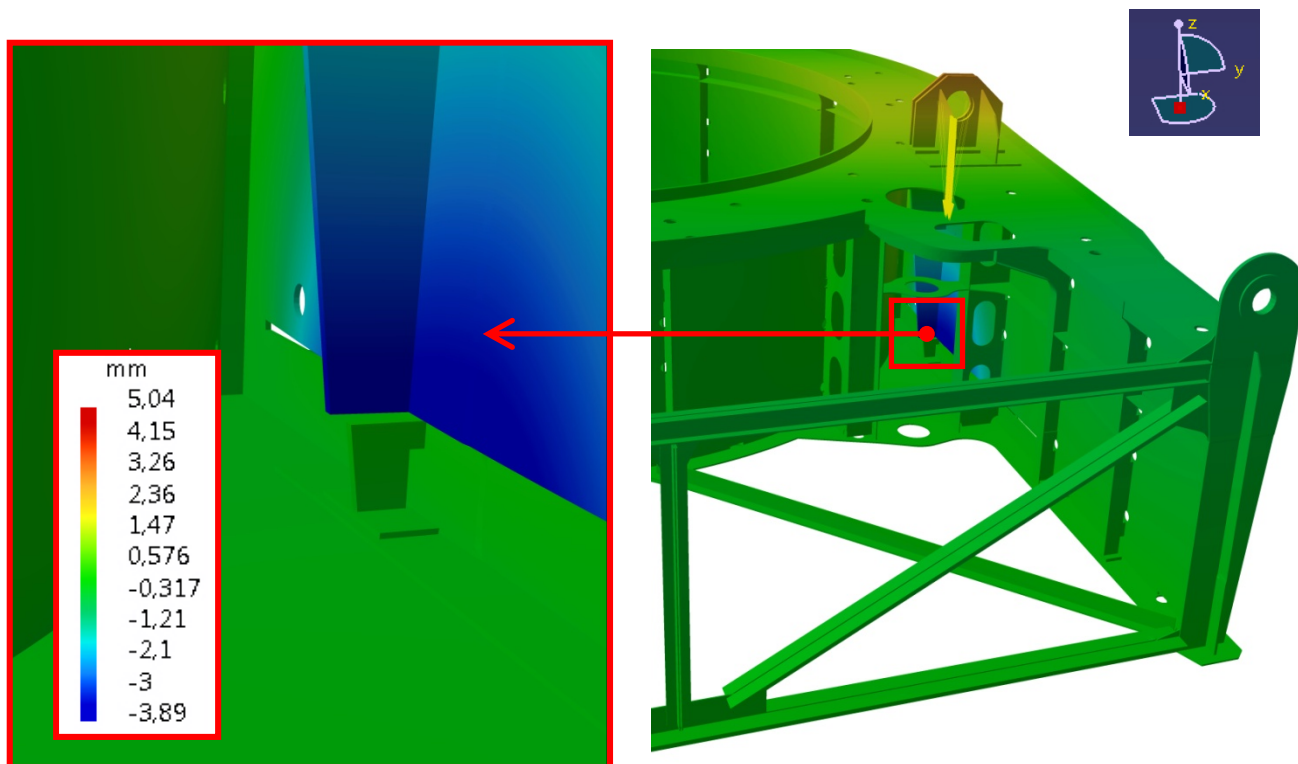
Слика 27. Деталј поља померања управно на раван вертикалног лима - десни џеп

Максимална депланација вертикалног лима десног носача износи 3,9 mm, док је максимална депланација вертикалног лима левог носача 5,0 mm.

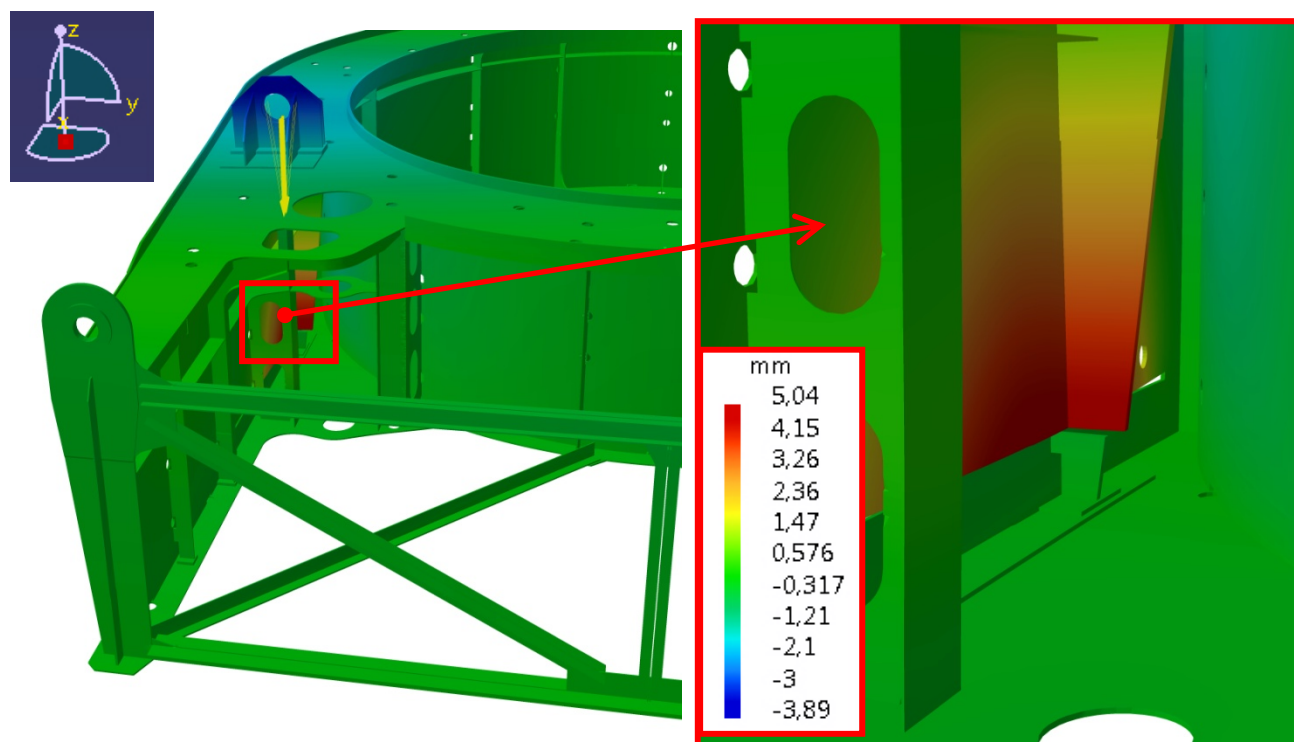
Слика 28. Деталј поља померања управно на раван вертикалног лима - леви џеп

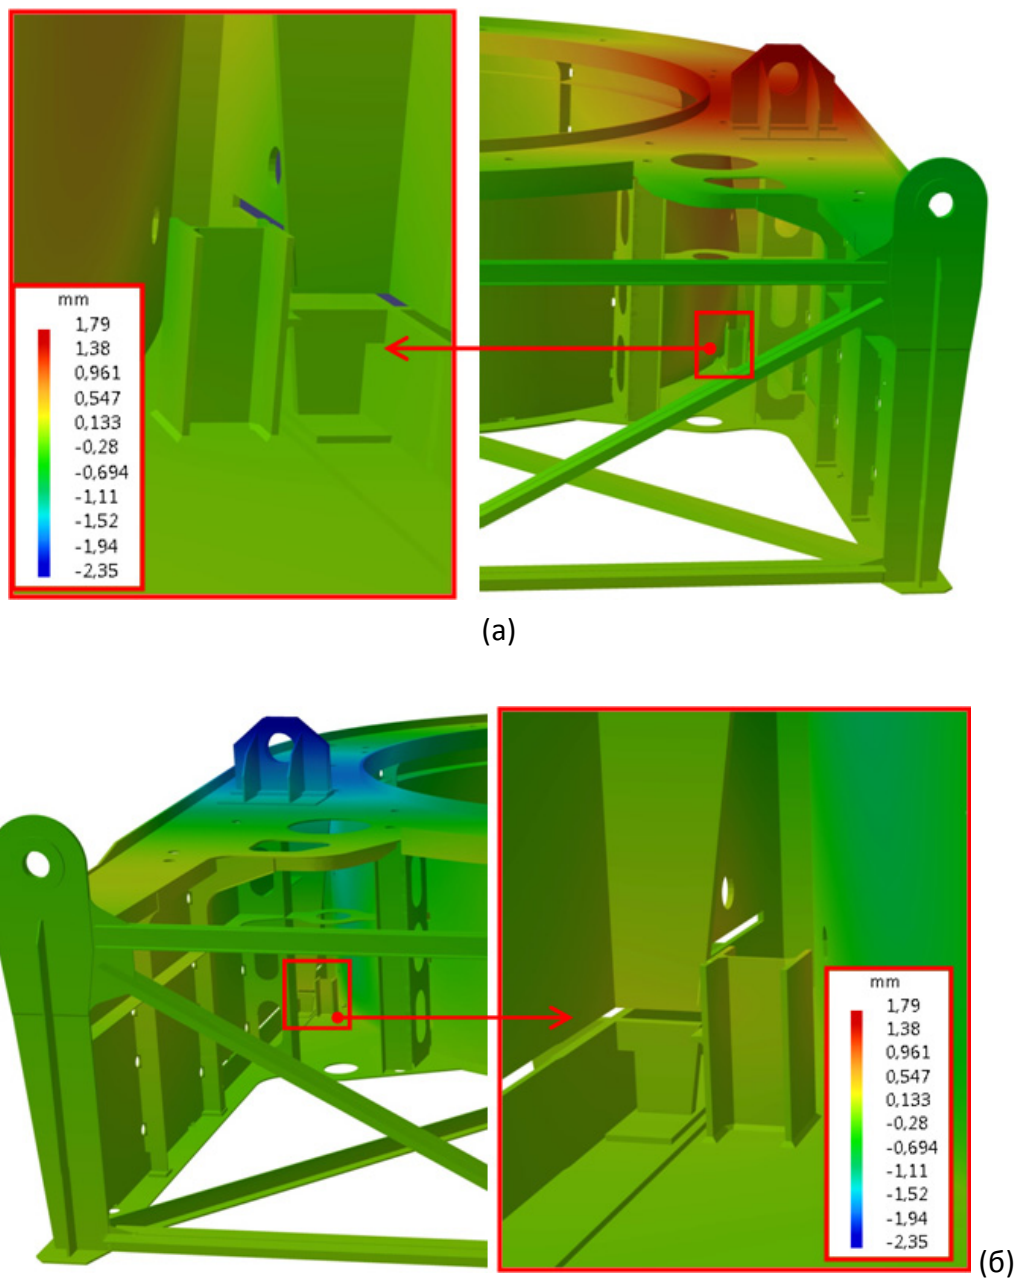
Након уградње привремених ослонаца - столица - максимална депланација вертикалног лима десног носача износи 0,2 mm, док је максимална депланација вертикалног лима левог носача 0,2 mm, слика 32.

Слика 32. Депланација вертикалних лимова десног (а) и левог (б) носача након уградње столица

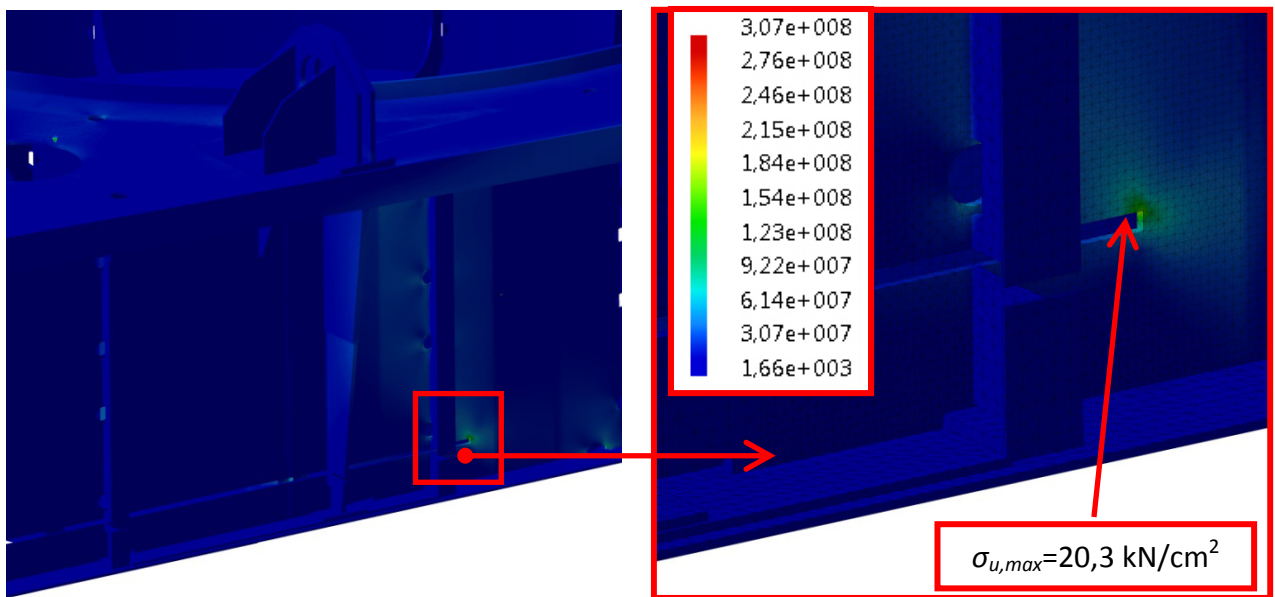
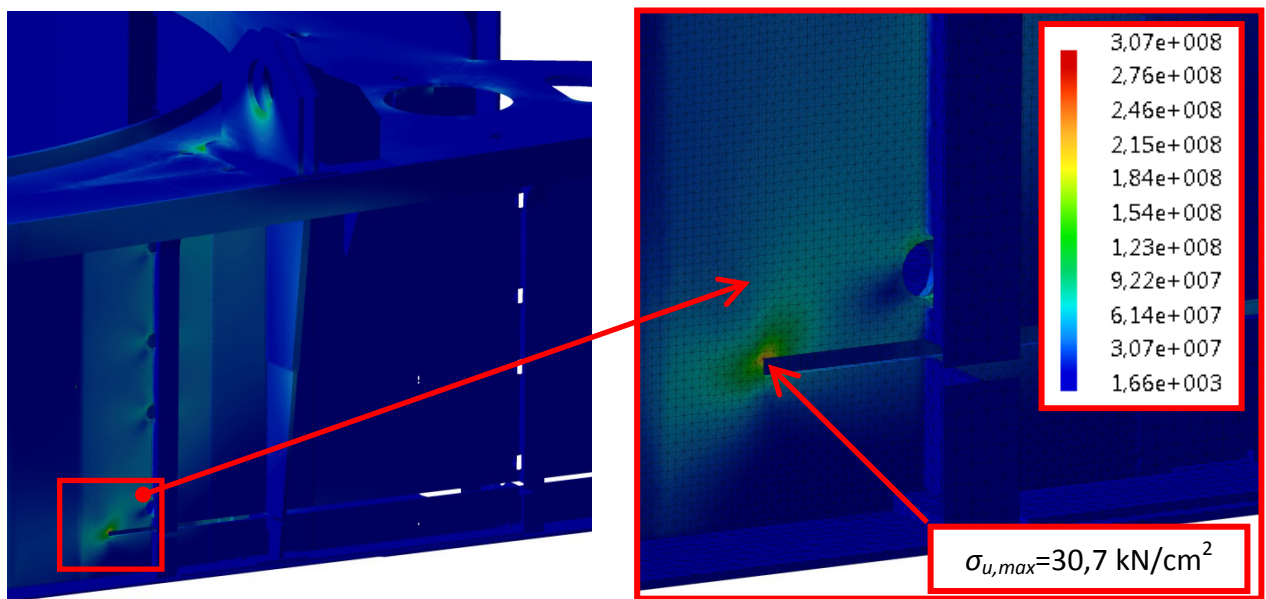
Слика 33. Дистрибуција униаксијалних напона на крајевима отвора након уградње столица: (а) десни носач; (б) леви носач

На основу презентираних резултата коначноелементне анализе, закључује се да се уградњом привремених ослонаца задњих стубова (столица) практично елиминисе депланација вертикалних носача, а ниво напонског стања своди на меру која не угрожава интегритет структуре платформе током извођења реконструкције. Изложене чињенице у потпуности потврђују нужност уградње столица пре просецања отвора у вертикалним лимовима носача.

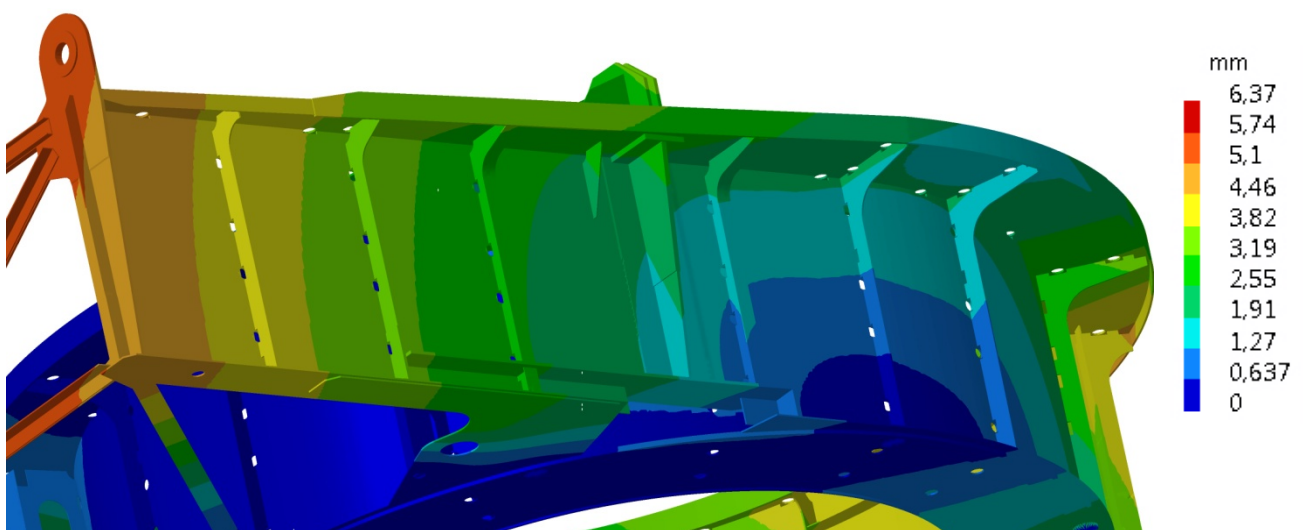
Поље померања модела у критичној зони приказано је на слици 35. Релативно померање ламеле у односу на доњи лим структуре обртне платформе износи $\approx 0,4$ mm.

Слика 35. Детаљ поља померања након одстрањивања оштећених делова структуре

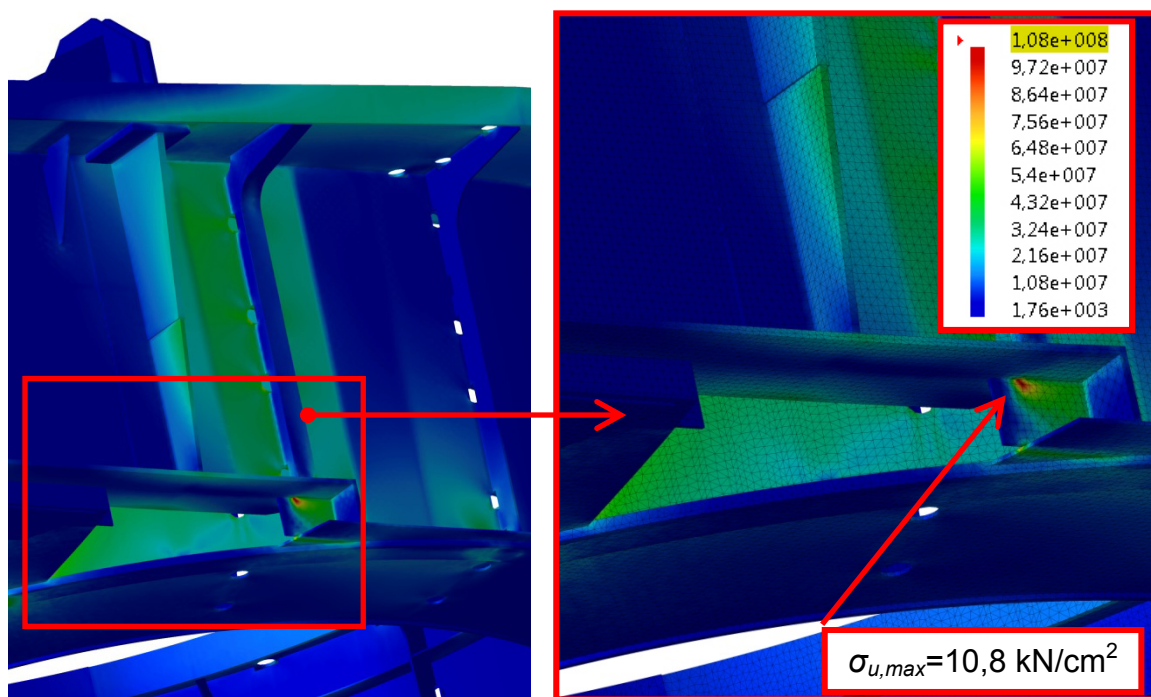
Слика 36. Детаљ поља напона након одстрањивања оштећених делова структуре

На основу анализе напонско - деформационог стања структуре обртне платформе након реализације операције 7, закључује се да су вредности померања и напона у границама које омогућавају коректну уградњу нових делова доње плоче и вертикалног лима. Оне, истовремено, показују да након завршетка операције 7, интегритет структуре обртне платформе није угрожен.

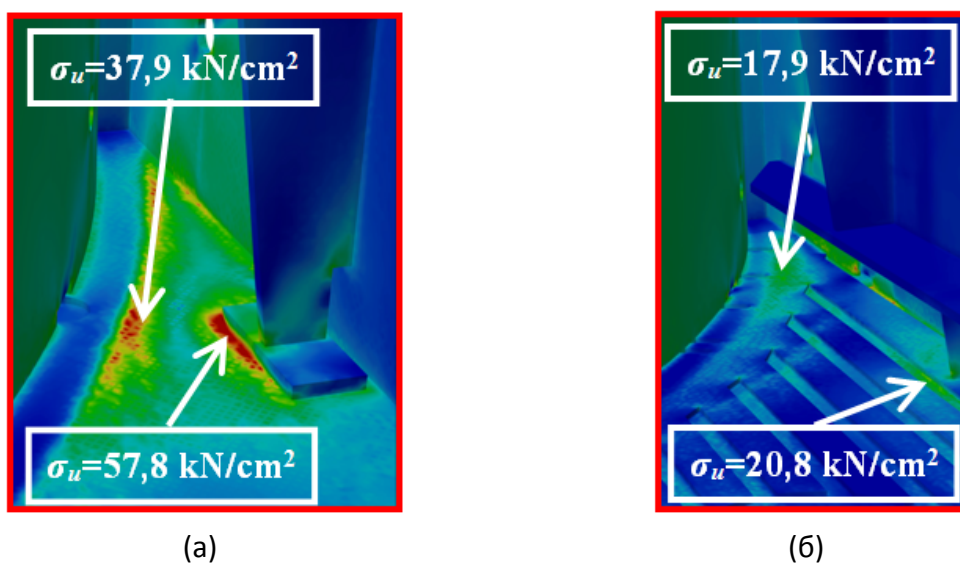
Реконструкцијом структуре обртне платформе остварен је знатно нижи ниво напонских стања, уз знатно блажу промену напонских поља, слике 42 и 43.

Слика 42. Напонско стање у левом џепу оригиналне (а) и редијајниране (б) структуре обртне платформе

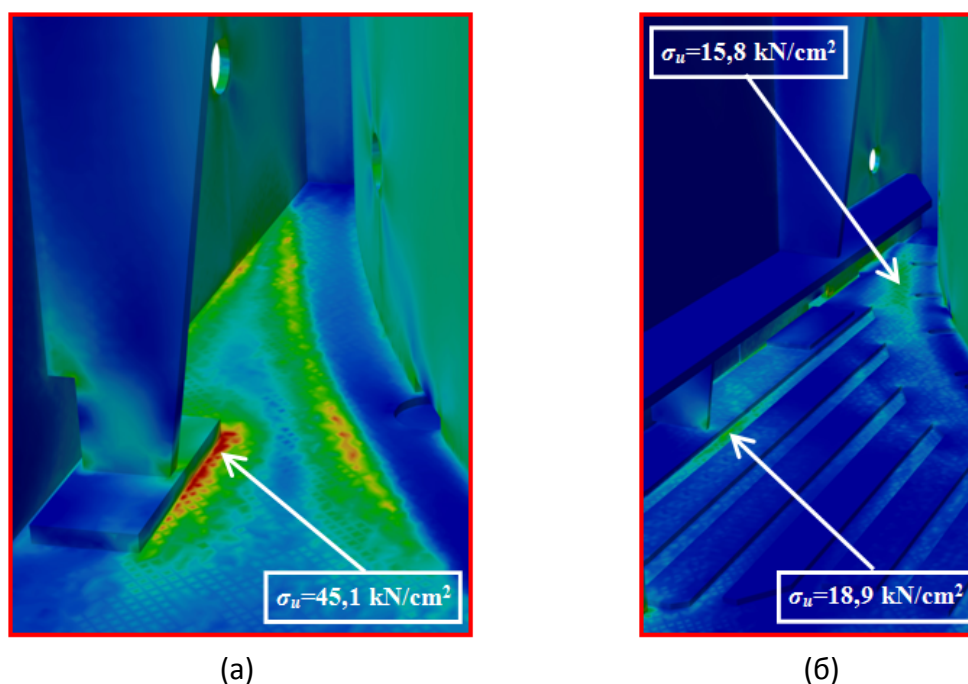
Слика 43. Напонско стање у десном џепу оригиналне (а) и редијајниране (б) структуре обртне платформе

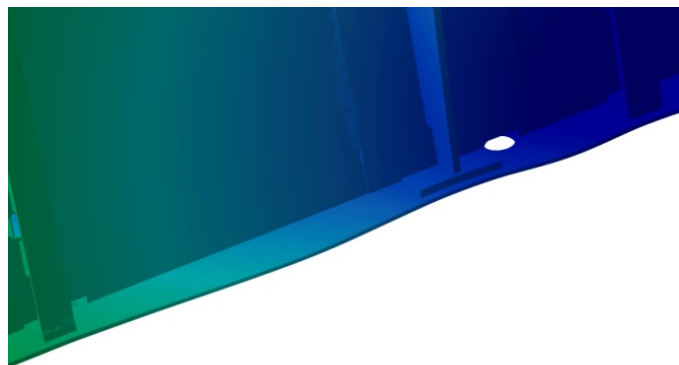
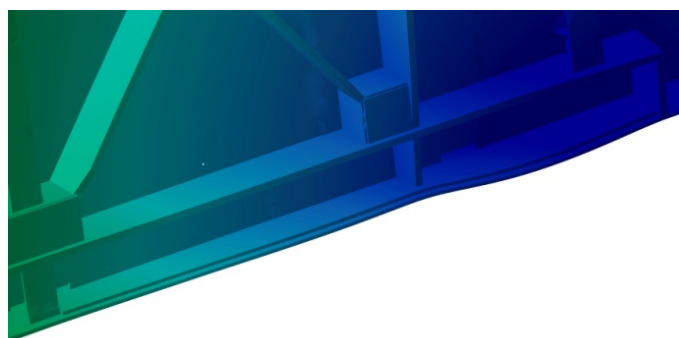
Слика 44. Поље деформација у критичној зони оригиналне (а) и редизајниране (б) структуре обртне платформе

Редизајн структуре обртне платформе остварен је тако да се оствари и знатно повољнија дистрибуција крутости структуре, чиме је блажа промена поља деформација у критичној зони, слика 44.

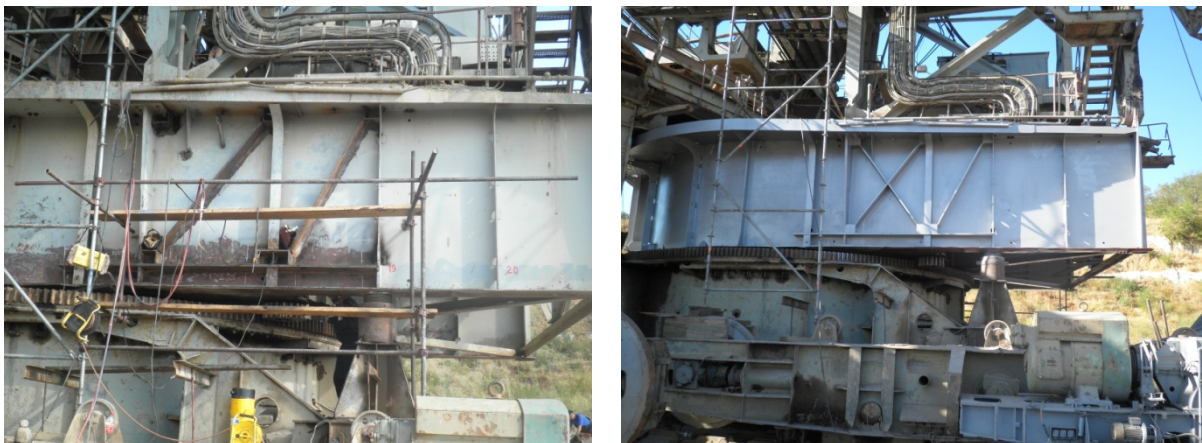
Слика 45. Санација и реконструкција обртне платформе (изглед споља)

Техничко решење реализовано је у септембру 2012. године, слика 45. Функционалне пробе обављене су на ремонтном плацу 06. 10. 2012. године, слика 46, а транспорт багера до места рада 07.10. 2012. године, слика 47.

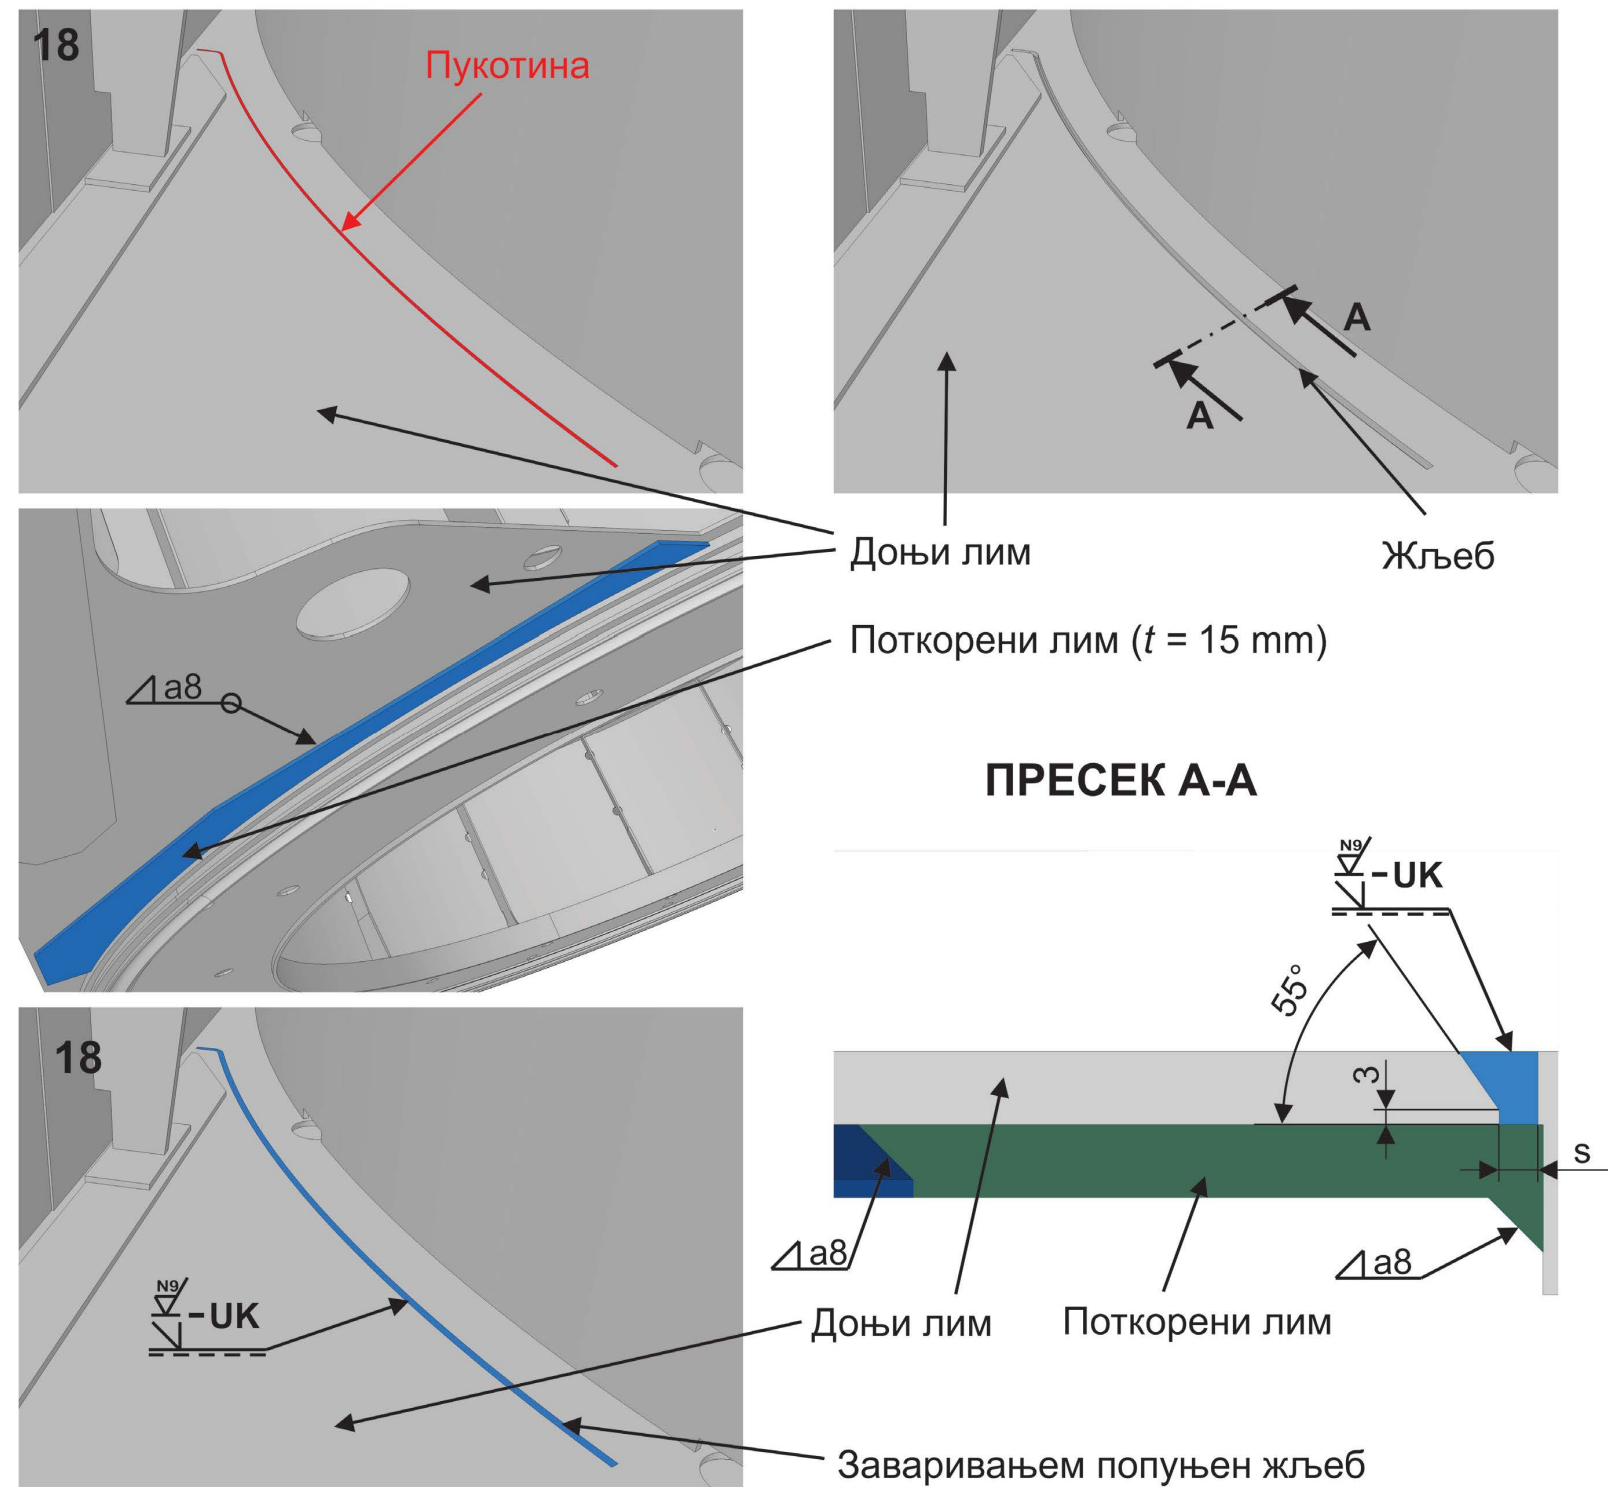
Слика 6.2 Детаљи извођења операције 1

6.2 ОПЕРАЦИЈА 1 - Санација пукотине на доњем лиму са леве стране

Да би се санирала пукотина на доњем лиму левог носача потребно је:

- прожљебити и проширити пукотину дуж целе линије њеног простирања, све до здравог дела материјала. Жљеб извести према слици 6.2 - Пресек А-А, а ширину жљеба s одредити на лицу места, у зависности од облика и ширине пукотине, при чему је минимална ширина жљеба $s = 5 \text{ mm}$;
- након жљебљења пукотине, поткорени лим дебљине $t = 15 \text{ mm}$ заварити угаоним шавом дебљине $a = 8 \text{ mm}$;
- попунити жљеб заваривањем и избрусити лице шава.

1. Санација се изводи само на левом носачу.
2. Поткорени лим израдити у радионици по техничкој документацији.

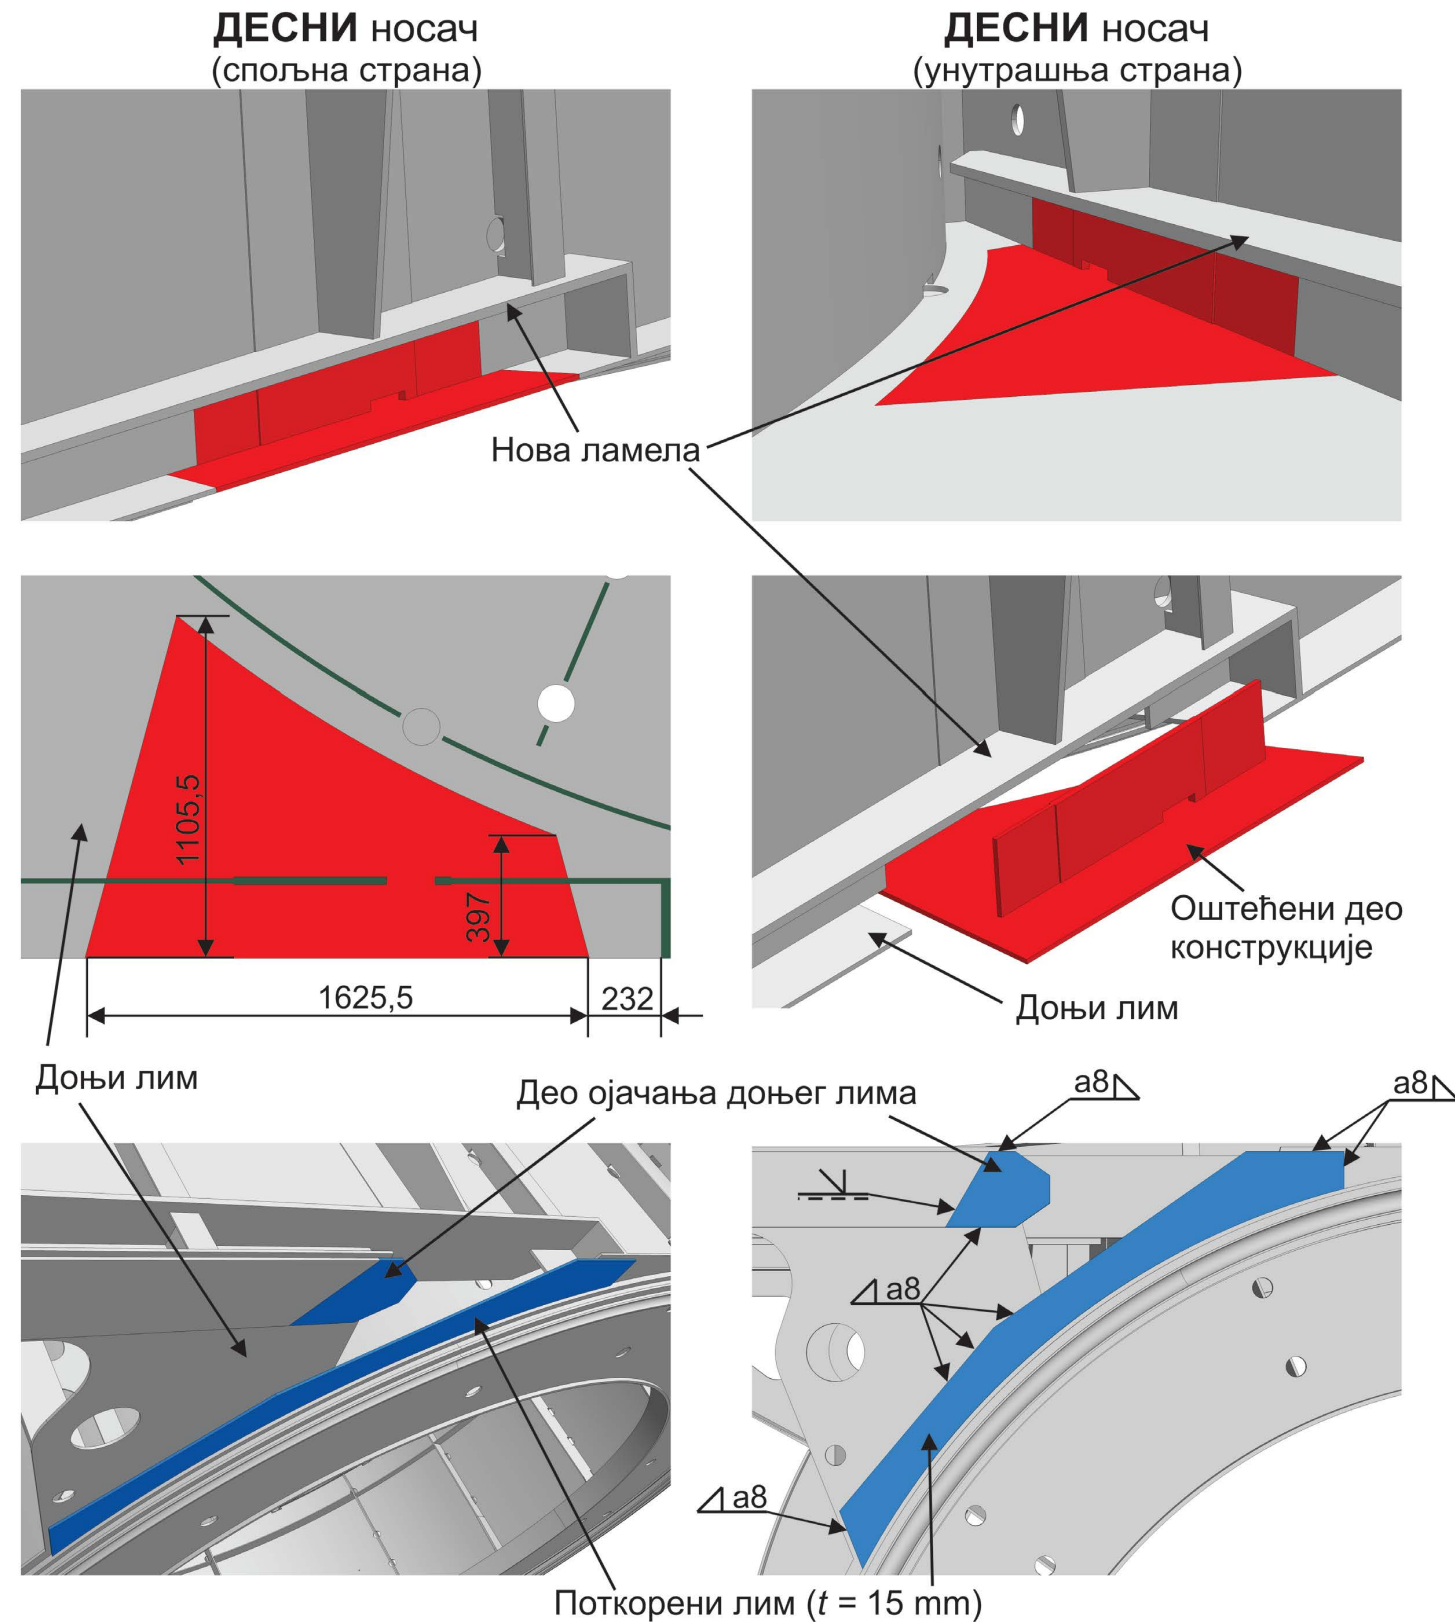
Слика 6.8 Детаљи извођења операције 7

6.8 ОПЕРАЦИЈА 7 - Одсецање делова оштећених лимова десног носача

На десном носачу одсећи делове доњег лимана и вертикалног лимана у којима су се појавиле пукотине, сагласно облику и димензијама оштећене зоне, слика 6.8. Пре него што се одсече део конструкције извади из структуре, неопходно је да се монтирају и за конструкцију заваре нова ојачања доњег лимана, због лакше монтаже и заваривања новог уметка који ће заменити оштећени део конструкције.

Пошто је током операције 5 одстрањен део ојачања доњег лимана десног носача, потребно је направити нови део и спојити га са постојећом структуром платформе. Нови део заварити угаоним шавом дебљине $a = 8 \text{ mm}$ и сучеоним $\frac{1}{2} V$ шавом.

Са доње стране доњег лимана потребно је угаоним шавом дебљине $a = 8 \text{ mm}$ заварити поткорени лим, слика 6.8. Поткорени лим ће ојачати доњи лим и послужити као ослонац при монтажи уметка.

1. Ова операција се изводи само код десног носача.
2. Поткорени лим и лим за ојачање израдити у радионици по техничкој документацији.
3. Угаоне шавове за спајање поткореног лимана и лимана за ојачање завршити након монтаже и заваривања новог уметка у операцији 8.
