UNIVERSIDAD NACIONAL

MAESTRÍA EN GERENCIA DE OBRAS Y CONSTRUCCIÓN

“Aplicación del método VIZIR para la evaluación superficial del pavimento flexible en la avenida Francisco Bolognesi – Provincia de Chiclayo”

TESIS

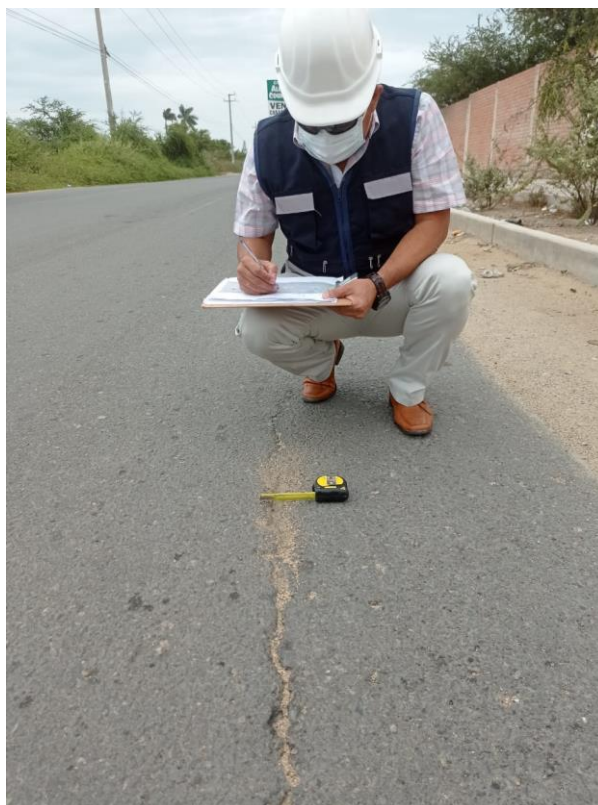
Imagen n°03- Identificación de fallas FLF-Calzada Margen Derecha.

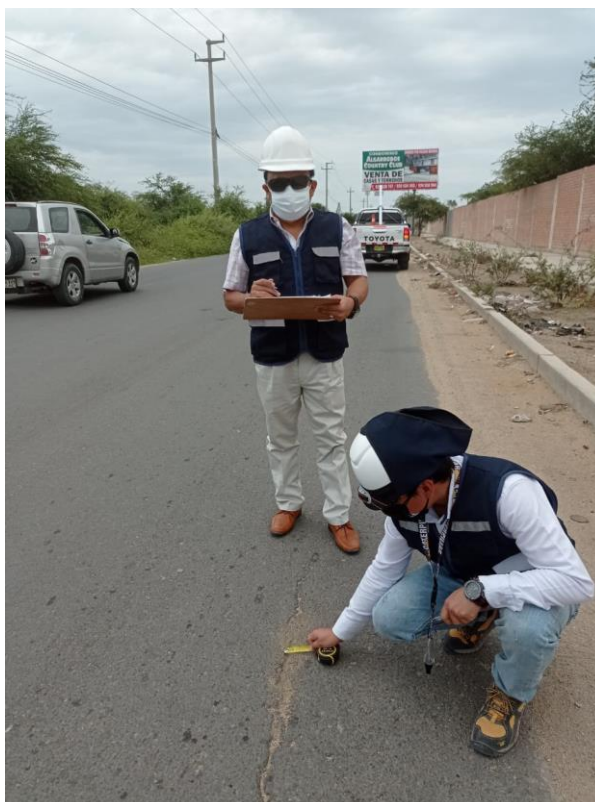
Imagen n°05- Identificación de fallas FLF-Calzada Margen Derecha.

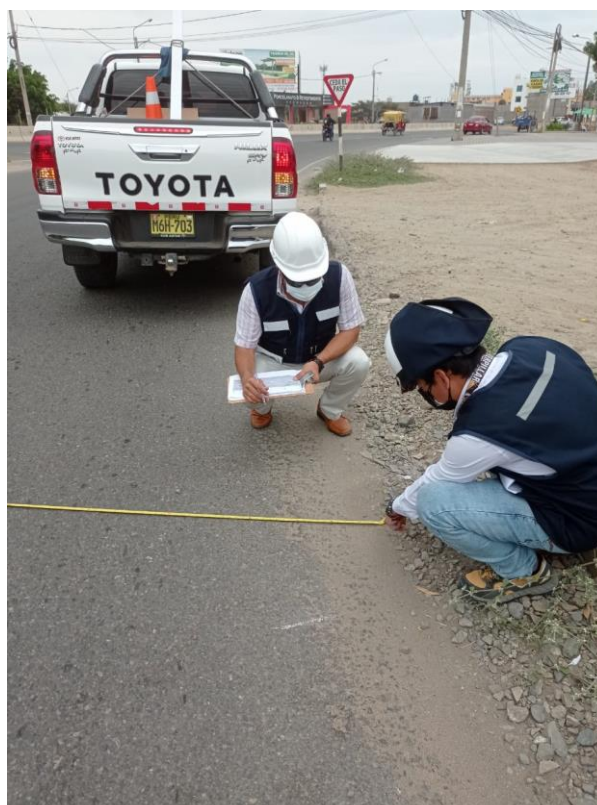
Imagen n°06- Identificación de fallas PL-Calzada Margen Derecha.

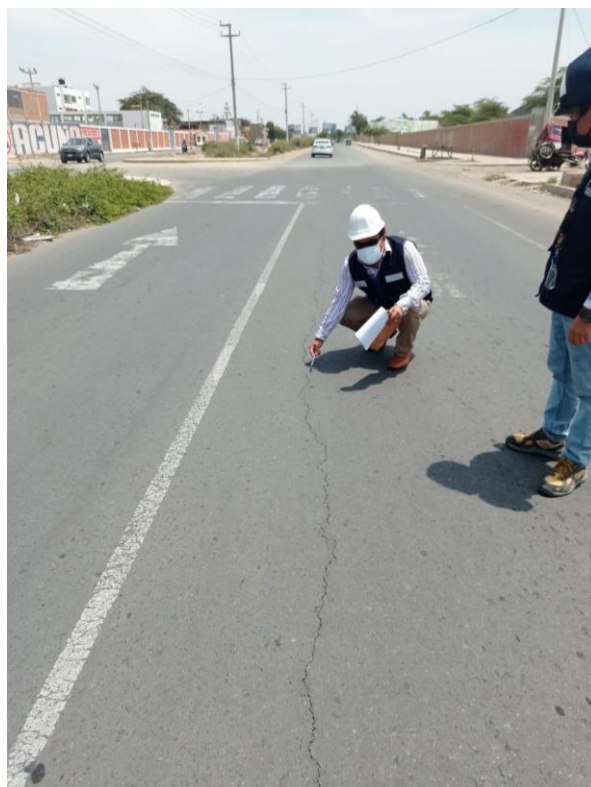
Imagen n°08- Identificación de fallas FLF-Calzada Margen Izquierda.

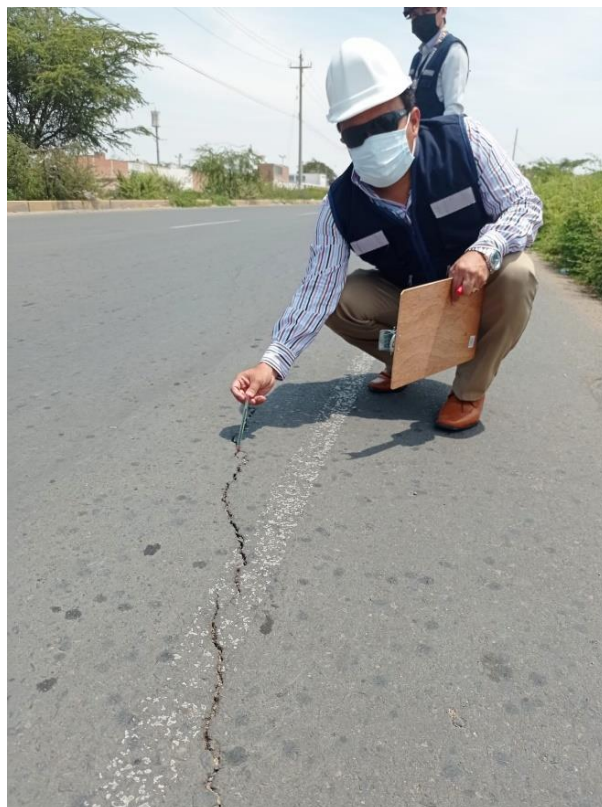
Imagen n°09- Identificación de fallas FLF-Calzada Margen Izquierda.

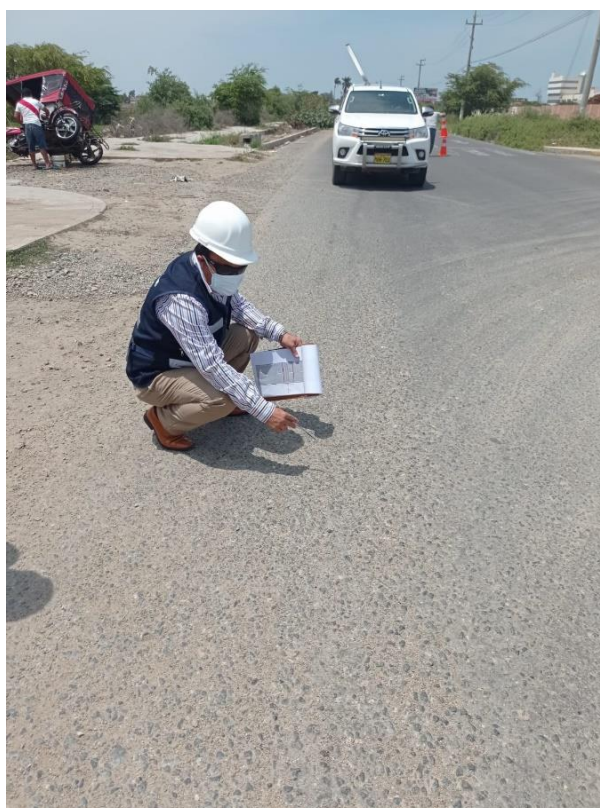
Imagen n°10- Identificación de fallas PL-Calzada Margen Izquierda.

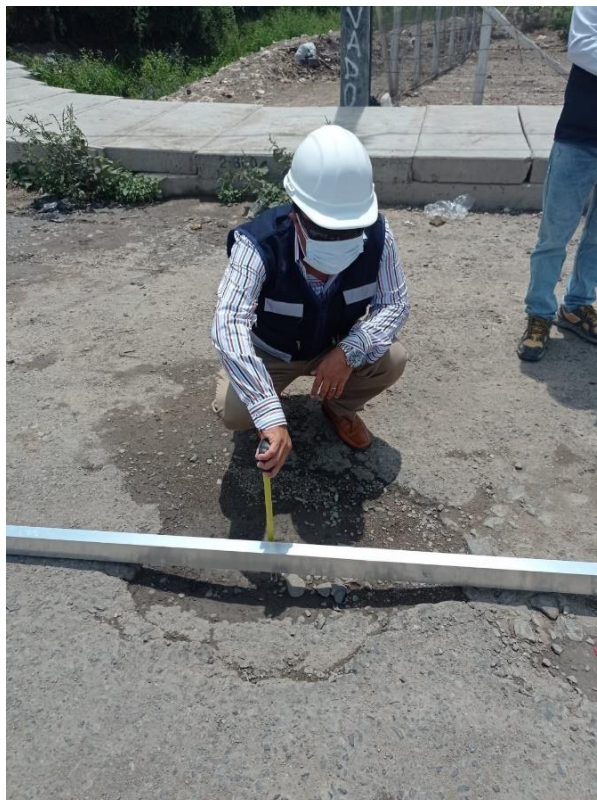
Imagen n°11- Identificación de fallas DC-Calzada Margen Izquierda.
