UNIVERSIDAD CÉSAR VALLEJO

**FACULTAD DE INGENIERÍA Y ARQUITECTURA
ESCUELA PROFESIONAL DE INGENIERÍA CIVIL**

**Rehabilitación mediante las metodologías OPI y VIZIR para mejorar la condición
del pavimento flexible en el tramo Huacapongo-Tomabal-Virú, 2022**

**TESIS PARA OBTENER EL TÍTULO PROFESIONAL DE:
INGENIERO CIVIL**

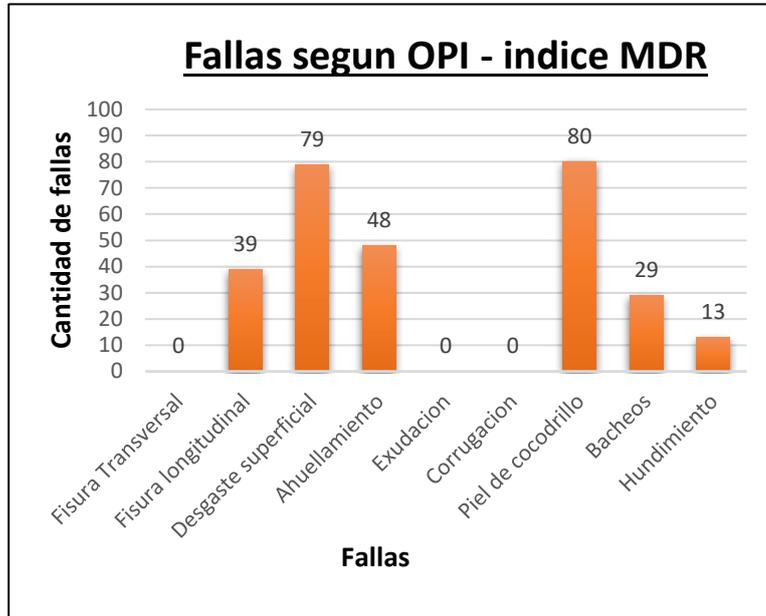
Figura 24. Tipos de fallas encontradas con la metodología OPI-Índice MDR.

En la figura 24 podemos encontrar la cantidad de tipos de falla que evalúa OPI mediante el índice de MDR a lo largo de la muestra, estas se miden por unidades de fallas teniendo así una cantidad de 39 para fisura longitudinal, 79 de desgaste superficial, 48 de ahuellamiento, 80 piel de cocodrilo, 29 bacheos y 13 de hundimiento, teniendo así una concentración de mayor cantidad de fallas entre piel de cocodrilo y desgaste superficial en toda la muestra. En la figura 25 encontramos las fallas del tipo A-VIZIR con una cantidad de 55 para ahuellamiento, 3 de hundimiento longitudinal, 15 de hundimiento transversal, 37 de fisuras longitudinales por fatiga, 80 de fisuras de piel de cocodrilo y 28 de bacheos y parcheos, teniendo a fisura de piel de cocodrilo y ahuellamiento con la mayor cantidad de fallas. En la figura 26 se encuentran se observan las fallas del tipo B-VIZIR con una cantidad de 32 para fisuras de contracción térmica, 3 de fisuras de borde, 65 de ojos de pescado, 8 de pérdida de película de ligante, 72 de pérdida de agregados, 6 de pulimiento de agregados y 28 de desintegración de los bordes del pavimento. La figura 27 presenta los niveles de severidad de las fallas encontradas por el índice MDR, este está dado en niveles de porcentajes obteniéndose así un 5% de alto nivel, 42% de nivel medio y un 53% de nivel bajo. En la figura 28 se muestran los niveles de severidades de fallas del tipo A, con un 29% de nivel medio y un 71% de nivel bajo. En la figura 29 se encuentra el nivel de severidad de fallas del tipo B, con un 6% de nivel alto, un 53% de nivel medio y un 41% de nivel bajo. La tabla 33 nos muestra los resultados de la evaluación del índice MDR con las unidades de muestras aplicadas en las progresivas 08+000 – 11+200, se obtuvo un valor promedio de 51 para MDR. Las tablas 34 y 35 representan

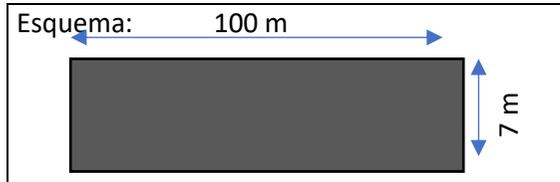
MUESTRA	PROGRESIVA		ÁREA TOTAL	CODIGO	GRAV.	ÁREA AFECTADA	% . EXT.	Pn	(Pn)^2	Σ (Pn)^2	MDR	CONDIC.
	Inicio	Fin										
U-2	8+100	8+200	700	DS	1	56	8.00	5	25	2257	52	Regular
				DS	2	27.5	3.93	12	144			
				DS	2	12	1.71	9	81			
				AH	1	7.6	1.09	7	49			
				FPC	1	55	7.86	29	841			
				FPC	1	27	3.86	21	441			
				FPC	1	31.5	4.50	24	576			
				H	2	10.5	1.50	10	100			
H	2	6.5	0.93	0	0

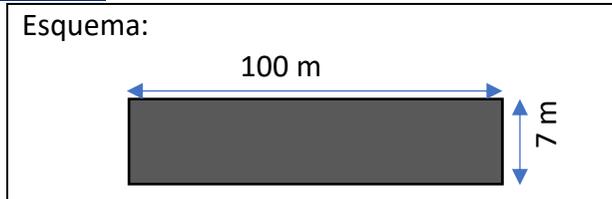
MUESTRA	PROGRESIVA		ÁREA TOTAL	CODIGO	GRAV.	ÁREA AFECTADA	%. EXT.	Pn	(Pn)^2	Σ (Pn)^2	MDR	CONDIC.
	Inicio	Fin										
U-20	9+900	10+000	700	FL	1	1.30	0.19	0	0	2747	48	Regular
				FL	1	1.13	0.16	0	0			
				FL	1	1.55	0.22	0	0			
				DS	3	37.20	5.31	32	1024			
				DS	3	29.40	4.20	29	841			
				AH	1	1.60	0.23	0	0			
				AH	1	1.72	0.25	0	0			
				FPC	1	26.00	3.71	21	441			
FPC	1	24.75	3.54	21	441

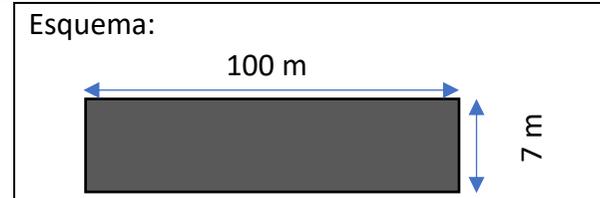
MUESTRA	PROGRESIVA		ÁREA TOTAL	CODIGO	GRAV.	ÁREA AFECTADA	% . EXT.	Pn	(Pn)^2	Σ (Pn)^2	MDR	CONDIC.
	Inicio	Fin										
U-27	10+600	10+700	700	DS	1	80.60	11.51	19	361	1953	56	Regular
				DS	3	44.00	6.29	14	196			
				DS	3	38.50	5.50	14	196			
				FPC	1	24.60	3.51	20	400			
				FPC	1	24.75	3.54	20	400			
				FPC	1	21.00	3.00	20	400

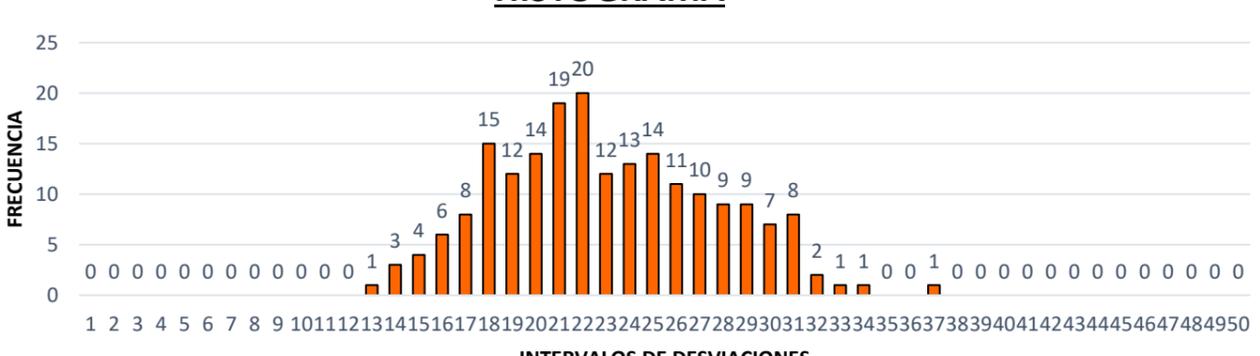
CALCULO DEL ÍNDICE DE RUGOSIDAD INTERNACIONAL (IRI)			
2.4 < IRI < 15.9 / D > 40 mm		IRI < 2.4 / D < 40 mm	
IRI = 0.593 + 0.0471 D		IRI = 0.0485 D	
	EXTREMO IZQUIERDO (EI)	CENTRO	EXTREMO DERECHO (ED)
TOTAL, DE LECTURA EXTREMAS	6	-	8
LECTURAS CONSIDERADAS	4	-	3
FRACCIONES RESULTANTES	0.67	14	0.38
EI + CE + ED	15.04		
D (mm)	75.21		
IRI	4.1 m/km		Regular
COMENTARIOS:

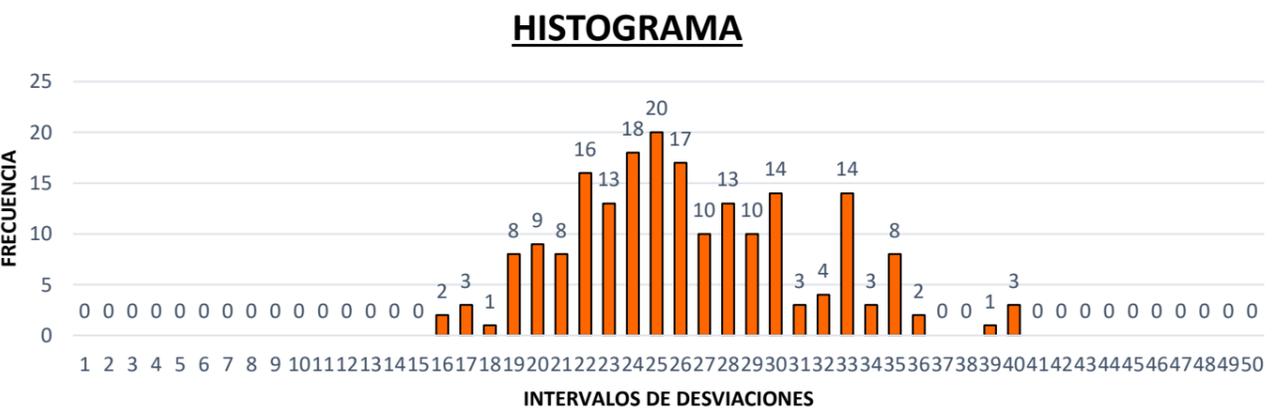
CALCULO DEL INDICE DE RUGOSIDAD INTERNACIONAL (IRI)			
2.4 < IRI < 15.9 / D > 40 mm		IRI < 2.4 / D < 40 mm	
IRI = 0.593 + 0.0471 D		IRI = 0.0485 D	
	EXTREMO IZQUIERDO (EI)	CENTRO	EXTREMO DERECHO (ED)
TOTAL, DE LECTURA EXTREMAS	8	-	8
LECTURAS CONSIDERADAS	4	-	4
FRACCIONES RESULTANTES	0.50	15	0.50
EI + CE + ED	16.00		
D (mm)	80.00		
IRI	4.4 m/km		Regular
COMENTARIOS:

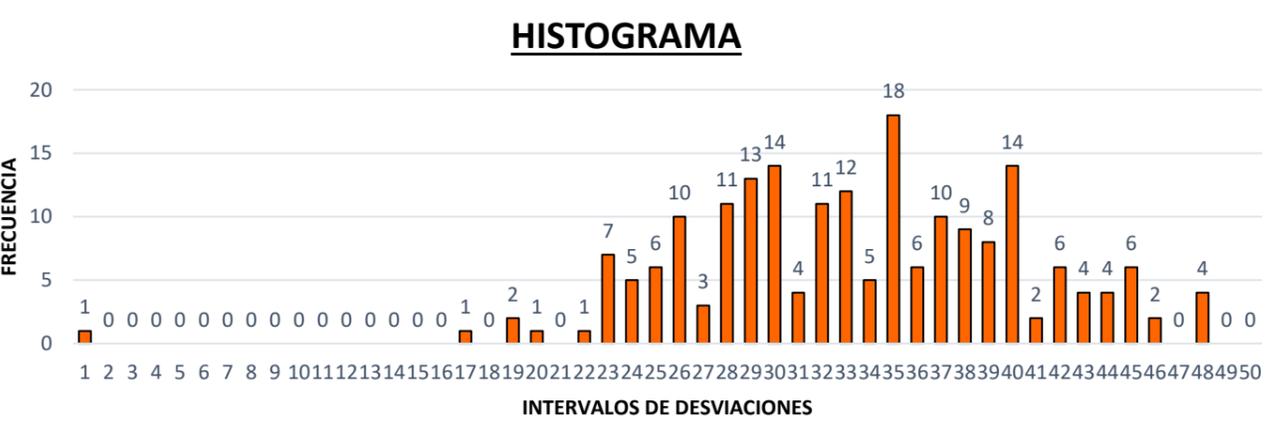
CALCULO DEL INDICE DE RUGOSIDAD INTERNACIONAL (IRI)			
2.4 < IRI < 15.9 / D > 40 mm		IRI < 2.4 / D < 40 mm	
IRI = 0.593 + 0.0471 D		IRI = 0.0485 D	
	EXTREMO IZQUIERDO (EI)	CENTRO	EXTREMO DERECHO (ED)
TOTAL, DE LECTURA EXTREMAS	7	-	6
LECTURAS CONSIDERADAS	3	-	2
FRACCIONES RESULTANTES	0.43	21	0.33
EI + CE + ED	21.76		
D (mm)	108.81		
IRI	5.7 m/km		Malo
COMENTARIOS:

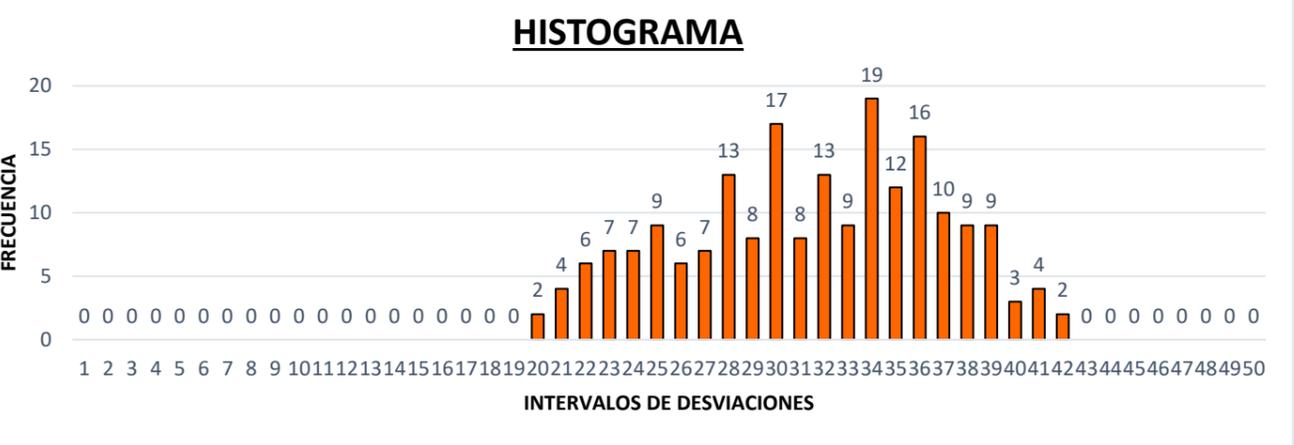
CALCULO DEL INDICE DE RUGOSIDAD INTERNACIONAL (IRI)			
2.4 < IRI < 15.9 / D > 40 mm		IRI < 2.4 / D < 40 mm	
IRI = 0.593 + 0.0471 D		IRI = 0.0485 D	
	EXTREMO IZQUIERDO (EI)	CENTRO	EXTREMO DERECHO (ED)
TOTAL, DE LECTURA EXTREMAS	6	-	9
LECTURAS CONSIDERADAS	2	-	8
FRACCIONES RESULTANTES	0.33	16	0.89
EI + CE + ED	17.22		
D (mm)	86.11		
IRI	4.6 m/km		Regular

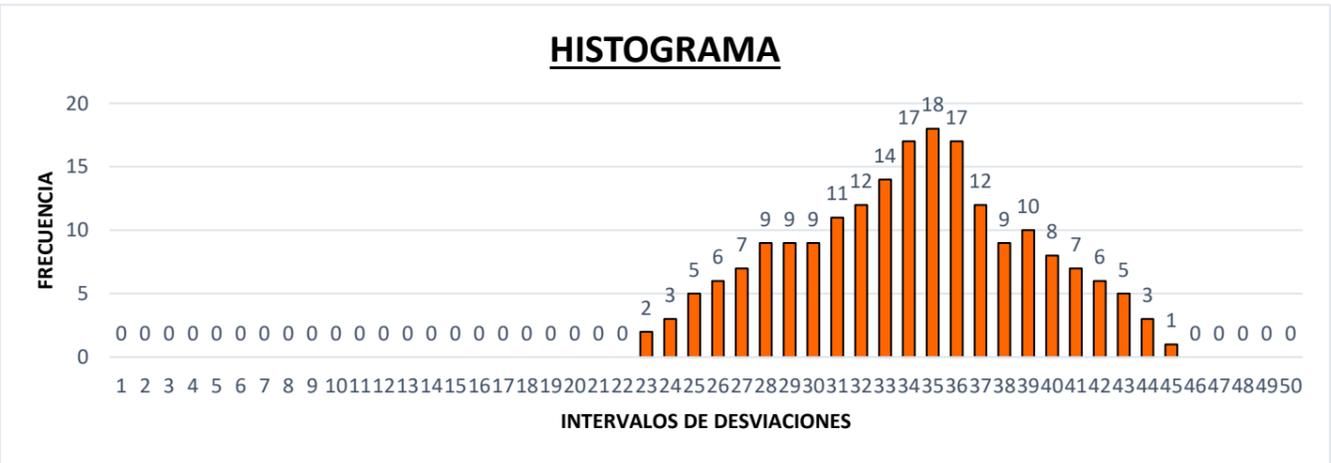
CALCULO DEL INDICE DE RUGOSIDAD INTERNACIONAL (IRI)			
2.4 < IRI < 15.9 / D > 40 mm		IRI < 2.4 / D < 40 mm	
IRI = 0.593 + 0.0471 D		IRI = 0.0485 D	
	EXTREMO IZQUIERDO (EI)	CENTRO	EXTREMO DERECHO (ED)
TOTAL, DE LECTURA EXTREMAS	0	-	6
LECTURAS CONSIDERADAS	0	-	5
FRACCIONES RESULTANTES	0.00	16	0.83
EI + CE + ED	16.83		
D (mm)	84.17		
IRI	4.6 m/km		Regular
COMENTARIOS:

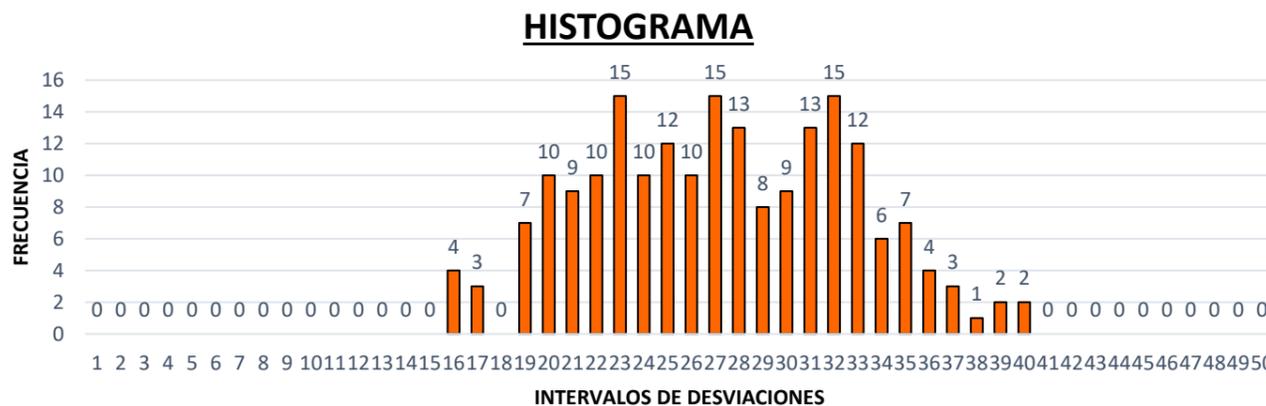
Anexo 6.13.8. Cálculo de IRI – ensayo 8.

CALCULO DEL INDICE DE RUGOSIDAD INTERNACIONAL (IRI)			
2.4 < IRI < 15.9 / D > 40 mm		IRI < 2.4 / D < 40 mm	
IRI = 0.593 + 0.0471 D		IRI = 0.0485 D	
	EXTREMO IZQUIERDO (EI)	CENTRO	EXTREMO DERECHO (ED)
TOTAL, DE LECTURA EXTREMAS	7	-	4
LECTURAS CONSIDERADAS	4	-	2
FRACCIONES RESULTANTES	0.57	16	0.50
EI + CE + ED	17.07		
D (mm)	85.36		
IRI	4.6 m/km		Regular
COMENTARIOS:

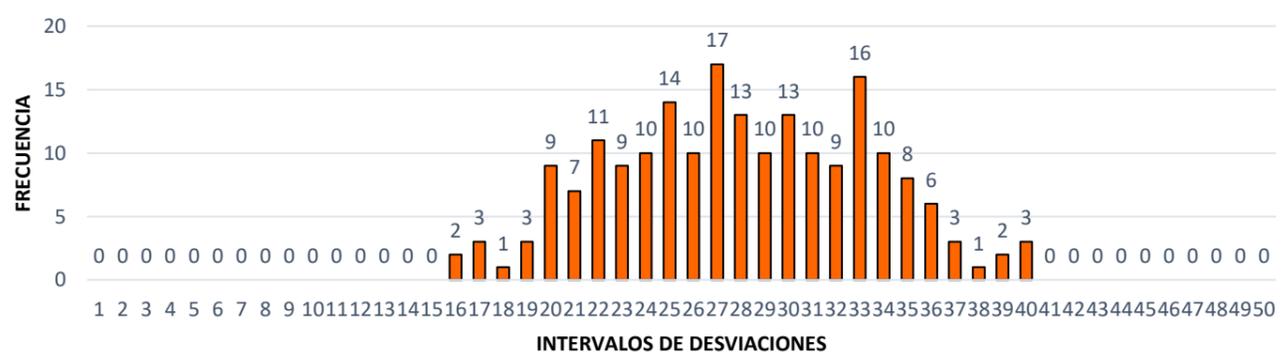
CALCULO DEL INDICE DE RUGOSIDAD INTERNACIONAL (IRI)			
2.4 < IRI < 15.9 / D > 40 mm		IRI < 2.4 / D < 40 mm	
IRI = 0.593 + 0.0471 D		IRI = 0.0485 D	
	EXTREMO IZQUIERDO (EI)	CENTRO	EXTREMO DERECHO (ED)
TOTAL, DE LECTURA EXTREMAS	9	-	6
LECTURAS CONSIDERADAS	8	-	5
FRACCIONES RESULTANTES	0.89	15	0.83
EI + CE + ED	16.72		
D (mm)	83.61		
IRI	4.5 m/km		
COMENTARIOS:

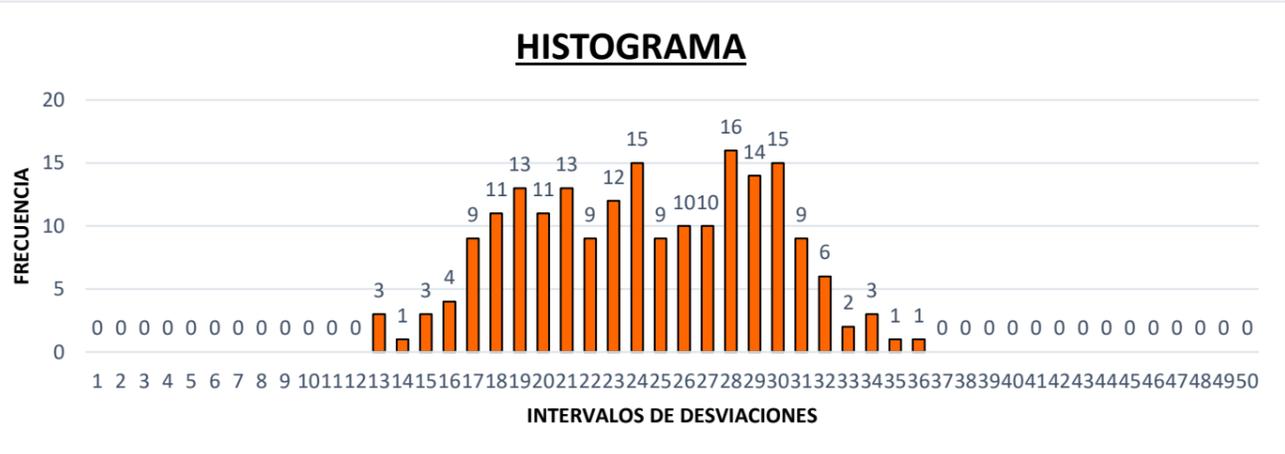
CALCULO DEL INDICE DE RUGOSIDAD INTERNACIONAL (IRI)			
2.4 < IRI < 15.9 / D > 40 mm		IRI < 2.4 / D < 40 mm	
IRI = 0.593 + 0.0471 D		IRI = 0.0485 D	
	EXTREMO IZQUIERDO (EI)	CENTRO	EXTREMO DERECHO (ED)
TOTAL, DE LECTURA EXTREMAS	4	-	6
LECTURAS CONSIDERADAS	1	-	3
FRACCIONES RESULTANTES	0.25	15	0.50
EI + CE + ED	15.75		
D (mm)	78.75		
IRI	4.3 m/km		Regular
COMENTARIOS:	_____

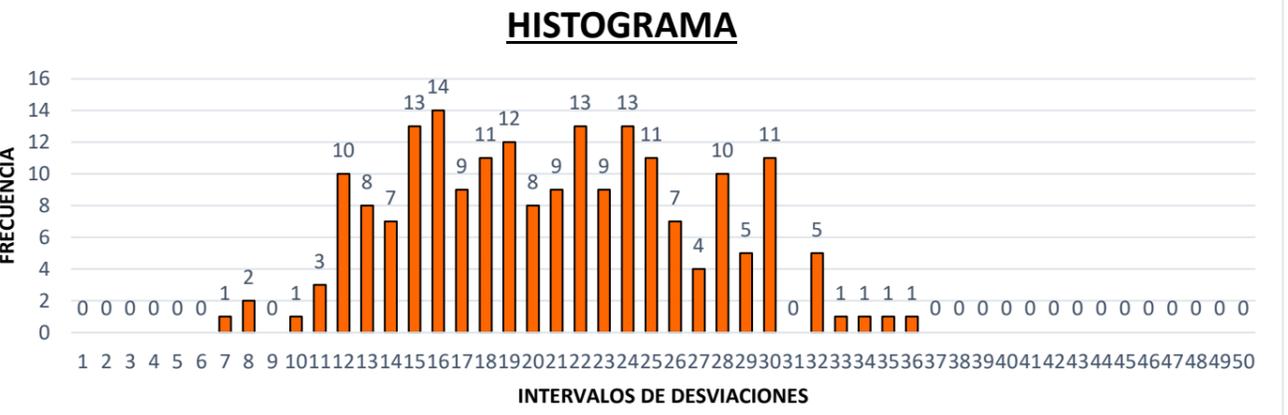
CALCULO DEL INDICE DE RUGOSIDAD INTERNACIONAL (IRI)			
2.4 < IRI < 15.9 / D > 40 mm		IRI < 2.4 / D < 40 mm	
IRI = 0.593 + 0.0471 D		IRI = 0.0485 D	
	EXTREMO IZQUIERDO (EI)	CENTRO	EXTREMO DERECHO (ED)
TOTAL, DE LECTURA EXTREMAS	10	-	11
LECTURAS CONSIDERADAS	7	-	10
FRACCIONES RESULTANTES	0.70	17	0.91
EI + CE + ED	18.61		
D (mm)	93.05		
IRI	5.0 m/km		Malo

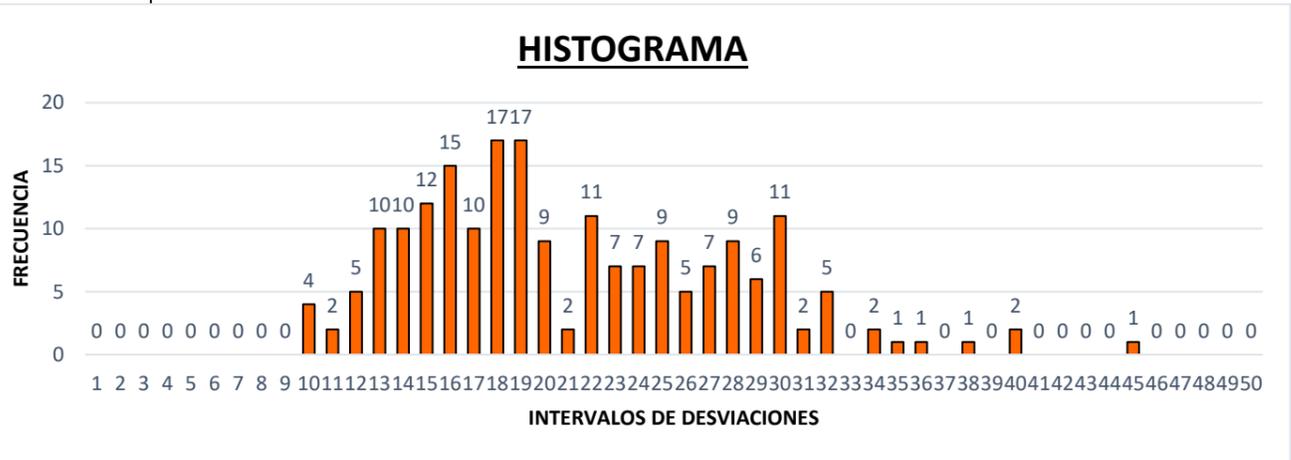
2.4 < IRI < 15.9 / D > 40 mm		IRI < 2.4 / D < 40 mm	
IRI = 0.593 + 0.0471 D		IRI = 0.0485 D	
	EXTREMO IZQUIERDO (EI)	CENTRO	EXTREMO DERECHO (ED)
TOTAL, DE LECTURA EXTREMAS	5	-	5
LECTURAS CONSIDERADAS	1	-	3
FRACCIONES RESULTANTES	0.20	19	0.60
EI + CE + ED	19.80		
D (mm)	99.00		
IRI	5.3 m/km		Malo

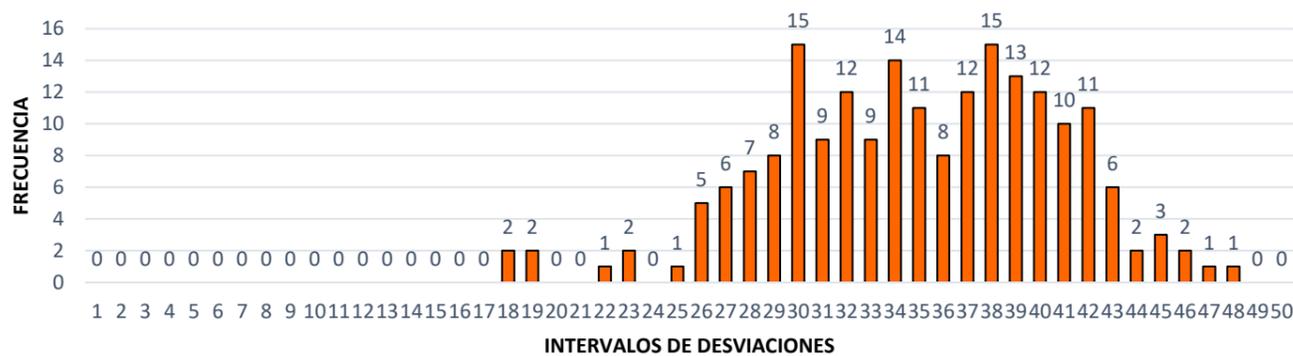
CALCULO DEL INDICE DE RUGOSIDAD INTERNACIONAL (IRI)			
2.4 < IRI < 15.9 / D > 40 mm		IRI < 2.4 / D < 40 mm	
IRI = 0.593 + 0.0471 D		IRI = 0.0485 D	
	EXTREMO IZQUIERDO (EI)	CENTRO	EXTREMO DERECHO (ED)
TOTAL, DE LECTURA EXTREMAS	5	-	6
LECTURAS CONSIDERADAS	3	-	5
FRACCIONES RESULTANTES	0.60	16	0.83
EI + CE + ED	17.43		
D (mm)	87.17		
IRI	4.7 m/km		Malo
COMENTARIOS:	<hr/> <hr/>

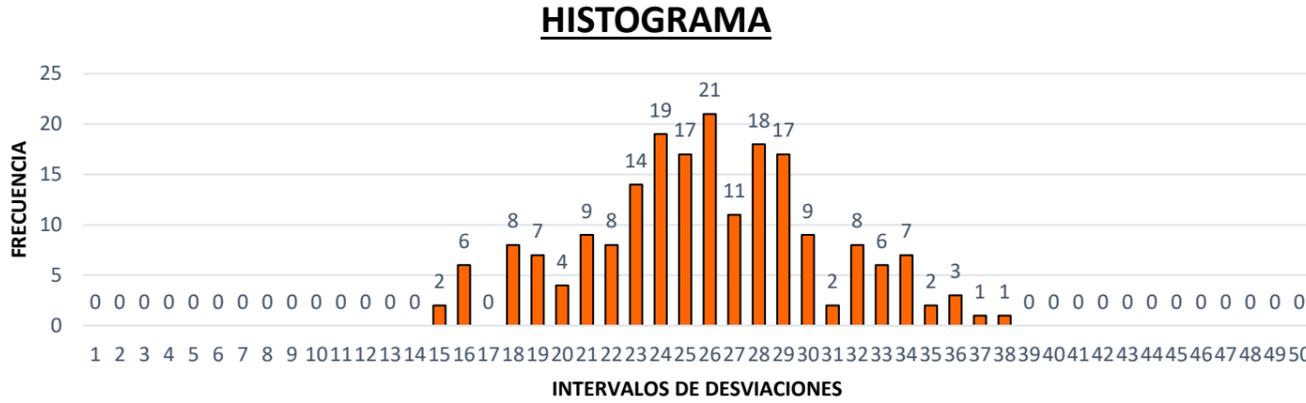
CALCULO DEL INDICE DE RUGOSIDAD INTERNACIONAL (IRI)			
2.4 < IRI < 15.9 / D > 40 mm		IRI < 2.4 / D < 40 mm	
IRI = 0.593 + 0.0471 D		IRI = 0.0485 D	
	EXTREMO IZQUIERDO (EI)	CENTRO	EXTREMO DERECHO (ED)
TOTAL, DE LECTURA EXTREMAS	8	-	7
LECTURAS CONSIDERADAS	6	-	4
FRACCIONES RESULTANTES	0.75	15	0.57
EI + CE + ED	16.32		
D (mm)	81.61		
IRI	4.4 m/km		Regular
COMENTARIOS:

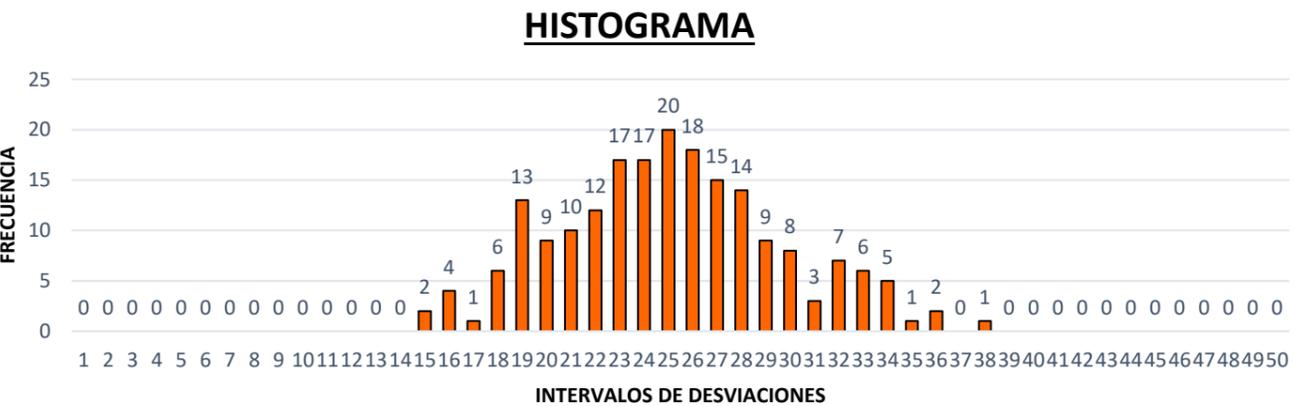
CALCULO DEL INDICE DE RUGOSIDAD INTERNACIONAL (IRI)			
2.4 < IRI < 15.9 / D > 40 mm		IRI < 2.4 / D < 40 mm	
IRI = 0.593 + 0.0471 D		IRI = 0.0485 D	
	EXTREMO IZQUIERDO (EI)	CENTRO	EXTREMO DERECHO (ED)
TOTAL, DE LECTURA EXTREMAS	6	-	6
LECTURAS CONSIDERADAS	3	-	5
FRACCIONES RESULTANTES	0.50	14	0.83
EI + CE + ED	15.33		
D (mm)	76.67		
IRI	4.2 m/km		Regular

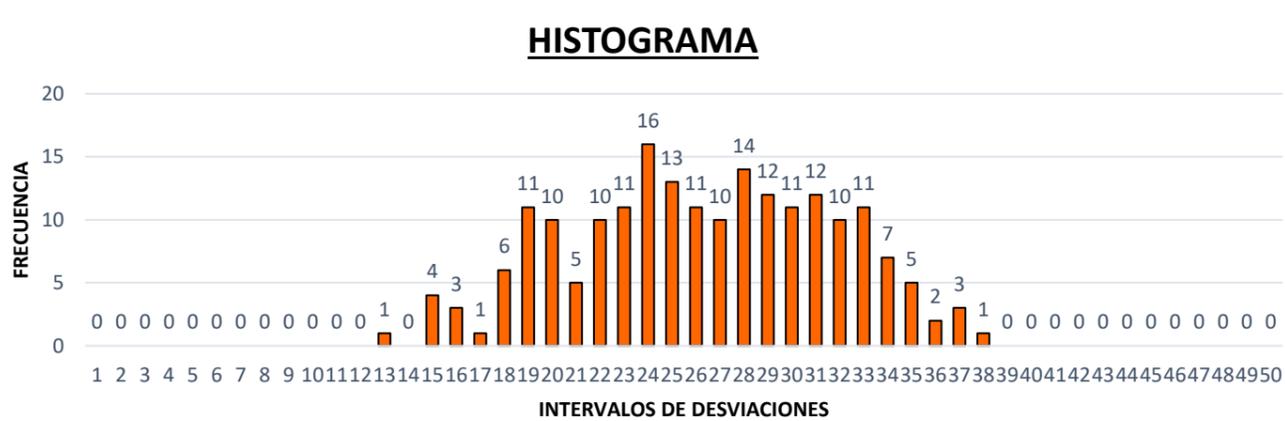
CALCULO DEL INDICE DE RUGOSIDAD INTERNACIONAL (IRI)			
2.4 < IRI < 15.9 / D > 40 mm		IRI < 2.4 / D < 40 mm	
IRI = 0.593 + 0.0471 D		IRI = 0.0485 D	
	EXTREMO IZQUIERDO (EI)	CENTRO	EXTREMO DERECHO (ED)
TOTAL, DE LECTURA EXTREMAS	6	-	5
LECTURAS CONSIDERADAS	5	-	1
FRACCIONES RESULTANTES	0.83	16	0.20
EI + CE + ED	17.03		
D (mm)	85.17		
IRI	4.6 m/km		Regular
COMENTARIOS:	_____

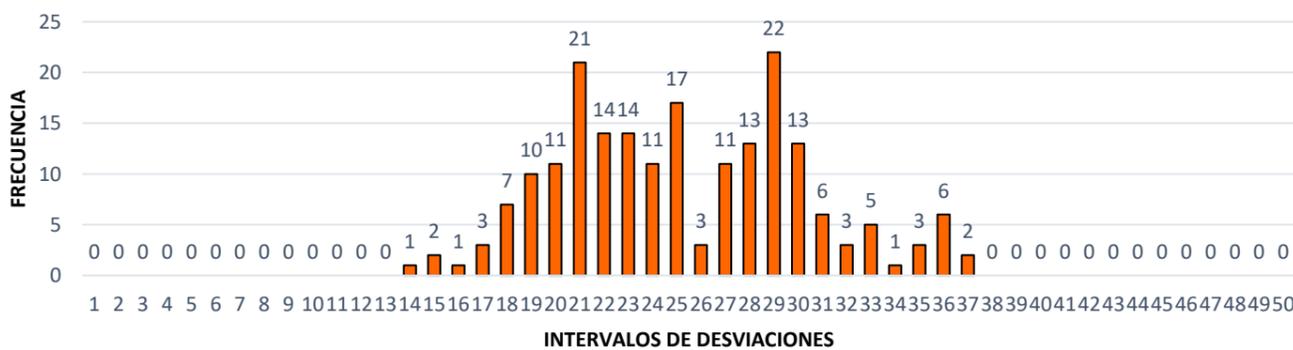
CALCULO DEL INDICE DE RUGOSIDAD INTERNACIONAL (IRI)			
2.4 < IRI < 15.9 / D > 40 mm		IRI < 2.4 / D < 40 mm	
IRI = 0.593 + 0.0471 D		IRI = 0.0485 D	
	EXTREMO IZQUIERDO (EI)	CENTRO	EXTREMO DERECHO (ED)
TOTAL, DE LECTURA EXTREMAS	7	-	3
LECTURAS CONSIDERADAS	4	-	1
FRACCIONES RESULTANTES	0.57	16	0.33
EI + CE + ED	16.90		
D (mm)	84.52		
IRI	4.6 m/km		Regular
COMENTARIOS:

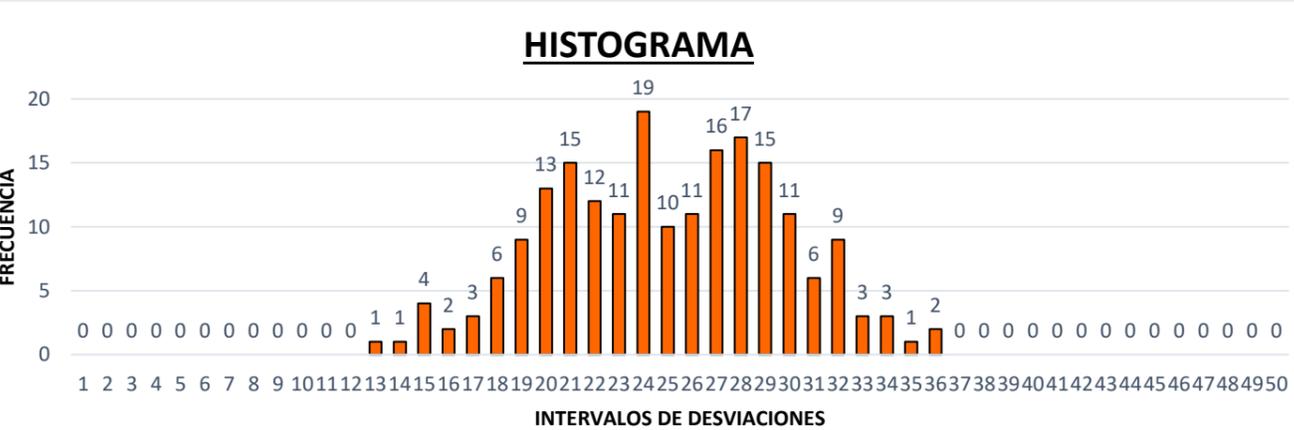
CALCULO DEL INDICE DE RUGOSIDAD INTERNACIONAL (IRI)			
2.4 < IRI < 15.9 / D > 40 mm		IRI < 2.4 / D < 40 mm	
IRI = 0.593 + 0.0471 D		IRI = 0.0485 D	
	EXTREMO IZQUIERDO (EI)	CENTRO	EXTREMO DERECHO (ED)
TOTAL, DE LECTURA EXTREMAS	3	-	9
LECTURAS CONSIDERADAS	1	-	8
FRACCIONES RESULTANTES	0.33	14	0.89
EI + CE + ED	15.22		
D (mm)	76.11		
IRI	4.2 m/km		Regular

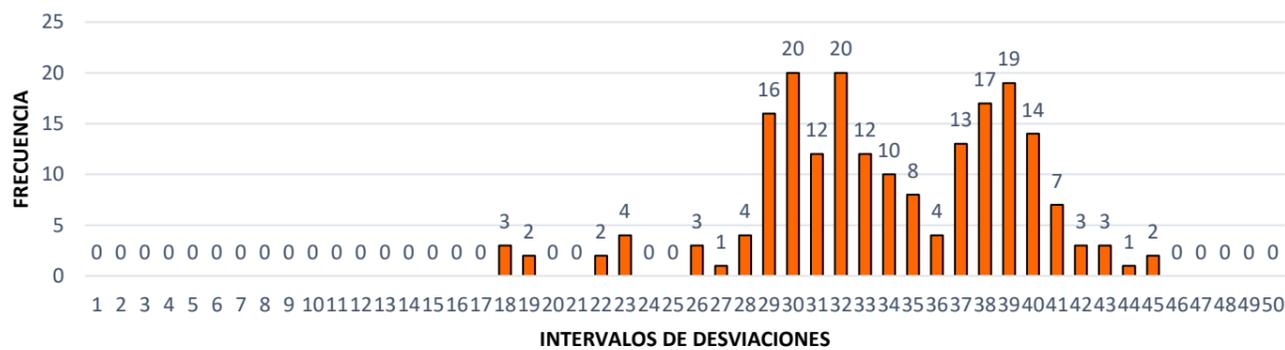
2.4 < IRI < 15.9 / D > 40 mm		IRI < 2.4 / D < 40 mm	
IRI = 0.593 + 0.0471 D		IRI = 0.0485 D	
	EXTREMO IZQUIERDO (EI)	CENTRO	EXTREMO DERECHO (ED)
TOTAL, DE LECTURA EXTREMAS	4	-	7
LECTURAS CONSIDERADAS	1	-	6
FRACCIONES RESULTANTES	0.25	15	0.86
EI + CE + ED	16.11		
D (mm)	80.54		
IRI	4.4 m/km		Regular

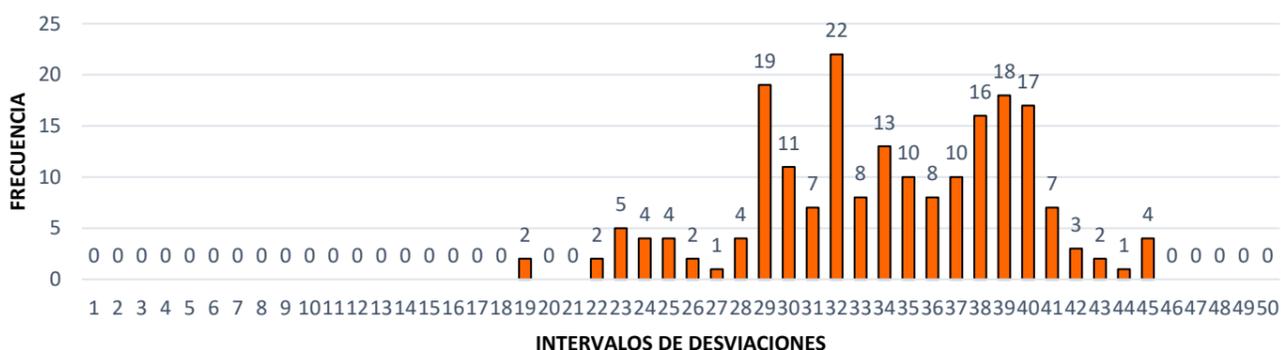
CALCULO DEL INDICE DE RUGOSIDAD INTERNACIONAL (IRI)			
2.4 < IRI < 15.9 / D > 40 mm		IRI < 2.4 / D < 40 mm	
IRI = 0.593 + 0.0471 D		IRI = 0.0485 D	
	EXTREMO IZQUIERDO (EI)	CENTRO	EXTREMO DERECHO (ED)
TOTAL, DE LECTURA EXTREMAS	4	-	0
LECTURAS CONSIDERADAS	3	-	0
FRACCIONES RESULTANTES	0.75	17	0.00
EI + CE + ED	17.75		
D (mm)	88.75		
IRI	4.8 m/km		Malo
COMENTARIOS:

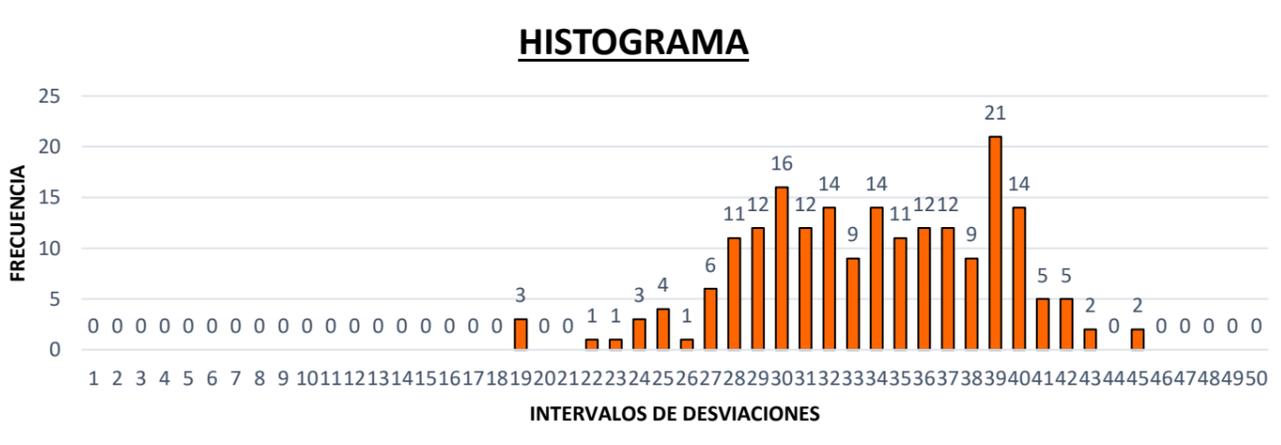
CALCULO DEL INDICE DE RUGOSIDAD INTERNACIONAL (IRI)			
2.4 < IRI < 15.9 / D > 40 mm		IRI < 2.4 / D < 40 mm	
IRI = 0.593 + 0.0471 D		IRI = 0.0485 D	
	EXTREMO IZQUIERDO (EI)	CENTRO	EXTREMO DERECHO (ED)
TOTAL, DE LECTURA EXTREMAS	4	-	5
LECTURAS CONSIDERADAS	2	-	4
FRACCIONES RESULTANTES	0.50	15	0.80
EI + CE + ED	16.30		
D (mm)	81.50		
IRI	4.4 m/km		Regular
COMENTARIOS:	_____

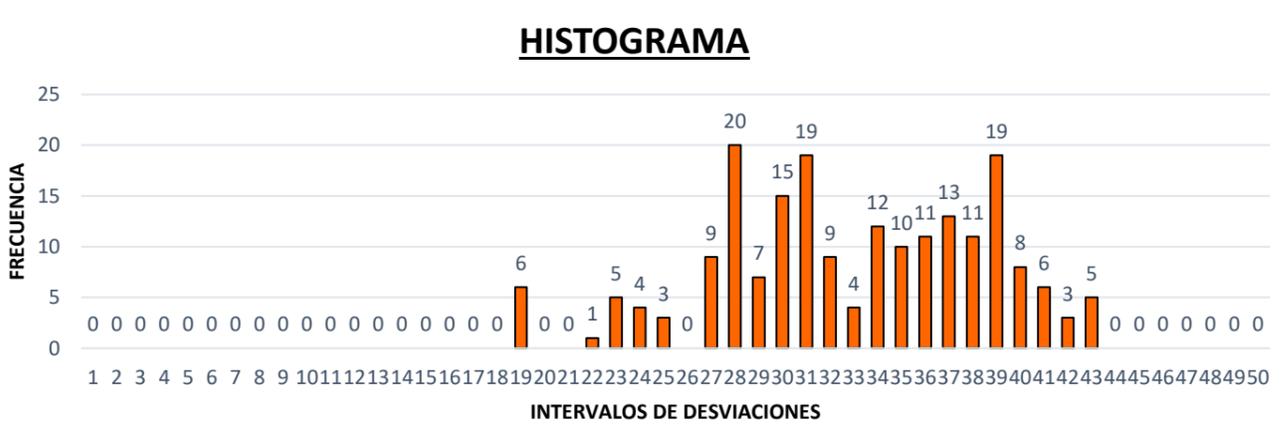
CALCULO DEL INDICE DE RUGOSIDAD INTERNACIONAL (IRI)			
2.4 < IRI < 15.9 / D > 40 mm		IRI < 2.4 / D < 40 mm	
IRI = 0.593 + 0.0471 D		IRI = 0.0485 D	
	EXTREMO IZQUIERDO (EI)	CENTRO	EXTREMO DERECHO (ED)
TOTAL, DE LECTURA EXTREMAS	5	-	6
LECTURAS CONSIDERADAS	2	-	4
FRACCIONES RESULTANTES	0.40	16	0.67
EI + CE + ED	17.07		
D (mm)	85.33		
IRI	4.6 m/km		Regular

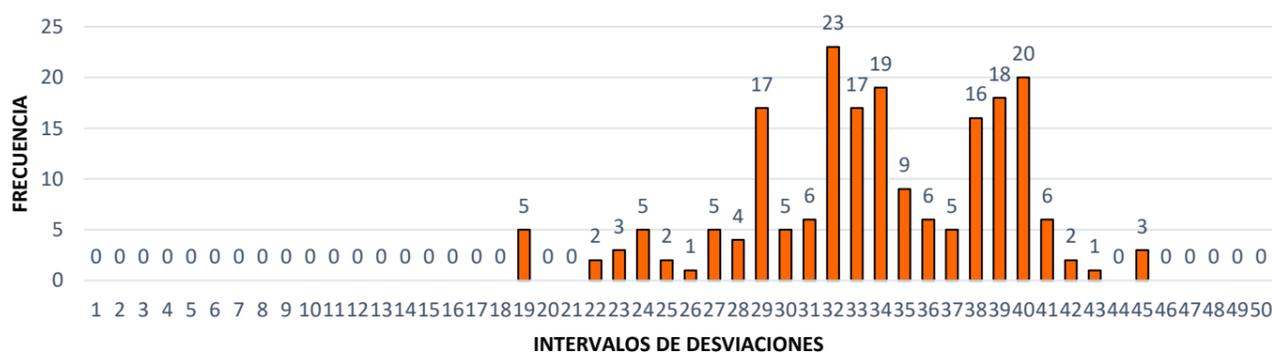
CALCULO DEL INDICE DE RUGOSIDAD INTERNACIONAL (IRI)			
2.4 < IRI < 15.9 / D > 40 mm		IRI < 2.4 / D < 40 mm	
IRI = 0.593 + 0.0471 D		IRI = 0.0485 D	
	EXTREMO IZQUIERDO (EI)	CENTRO	EXTREMO DERECHO (ED)
TOTAL, DE LECTURA EXTREMAS	0	-	6
LECTURAS CONSIDERADAS	0	-	2
FRACCIONES RESULTANTES	0.00	17	0.33
EI + CE + ED	17.33		
D (mm)	86.67		
IRI	4.7 m/km		Malo
COMENTARIOS:	<hr/> <hr/>

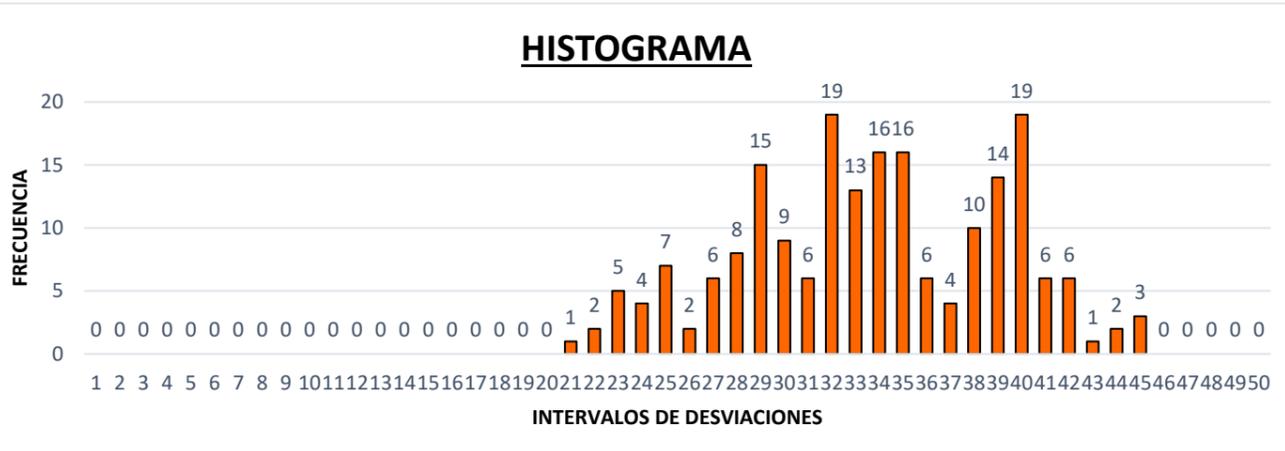
CALCULO DEL INDICE DE RUGOSIDAD INTERNACIONAL (IRI)			
2.4 < IRI < 15.9 / D > 40 mm		IRI < 2.4 / D < 40 mm	
IRI = 0.593 + 0.0471 D		IRI = 0.0485 D	
	EXTREMO IZQUIERDO (EI)	CENTRO	EXTREMO DERECHO (ED)
TOTAL, DE LECTURA EXTREMAS	4	-	6
LECTURAS CONSIDERADAS	2	-	2
FRACCIONES RESULTANTES	0.50	17	0.33
EI + CE + ED	17.83		
D (mm)	89.17		
IRI	4.8 m/km		Malo
COMENTARIOS:	_____

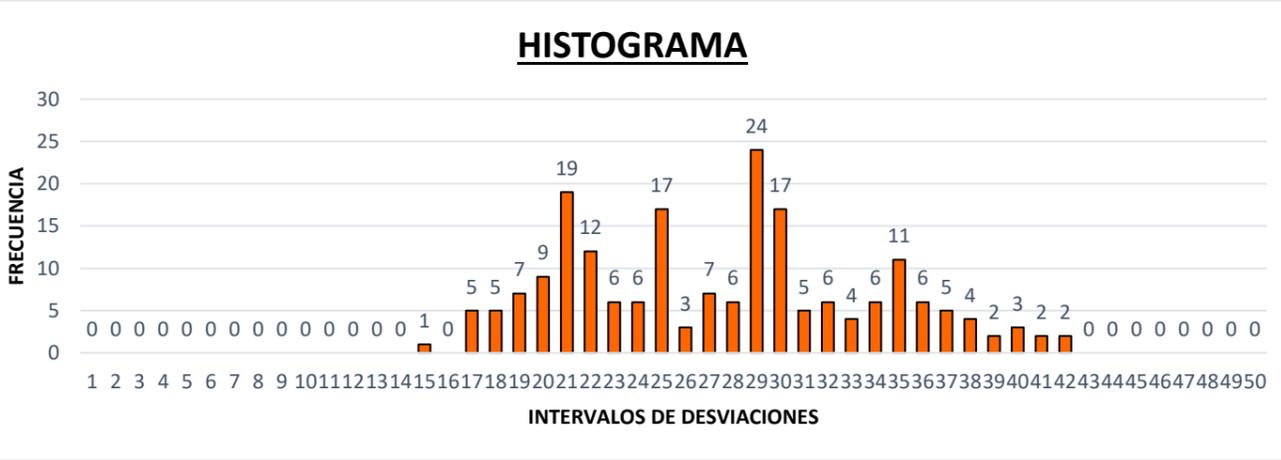
CALCULO DEL INDICE DE RUGOSIDAD INTERNACIONAL (IRI)			
2.4 < IRI < 15.9 / D > 40 mm		IRI < 2.4 / D < 40 mm	
IRI = 0.593 + 0.0471 D		IRI = 0.0485 D	
	EXTREMO IZQUIERDO (EI)	CENTRO	EXTREMO DERECHO (ED)
TOTAL, DE LECTURA EXTREMAS	5	-	4
LECTURAS CONSIDERADAS	1	-	3
FRACCIONES RESULTANTES	0.20	19	0.75
EI + CE + ED	19.95		
D (mm)	99.75		
IRI	5.3 m/km		Malo
COMENTARIOS:	_____

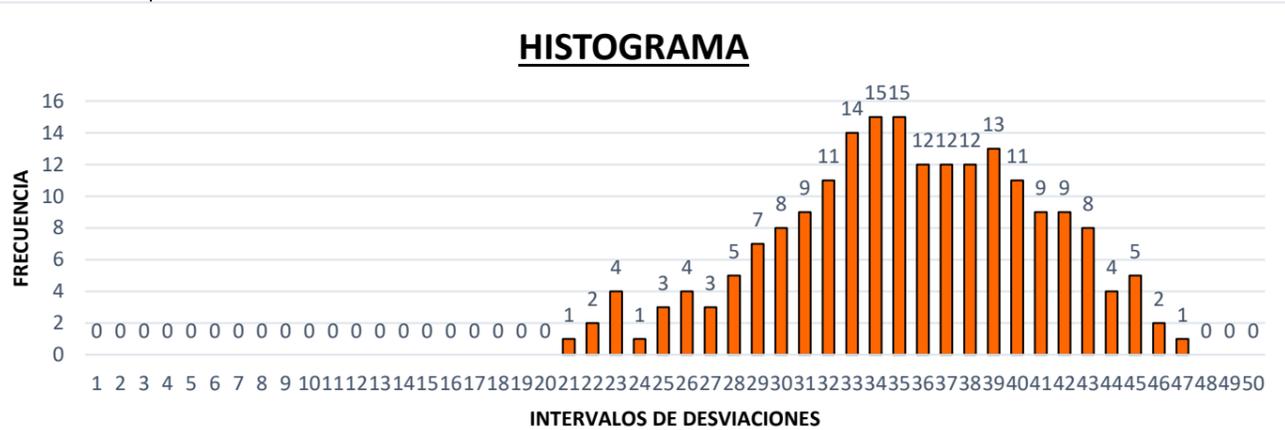
2.4 < IRI < 15.9 / D > 40 mm		IRI < 2.4 / D < 40 mm	
IRI = 0.593 + 0.0471 D		IRI = 0.0485 D	
	EXTREMO IZQUIERDO (EI)	CENTRO	EXTREMO DERECHO (ED)
TOTAL, DE LECTURA EXTREMAS	3	-	4
LECTURAS CONSIDERADAS	1	-	2
FRACCIONES RESULTANTES	0.33	18	0.50
EI + CE + ED	18.83		
D (mm)	94.17		
IRI	5.0 m/km		Malo

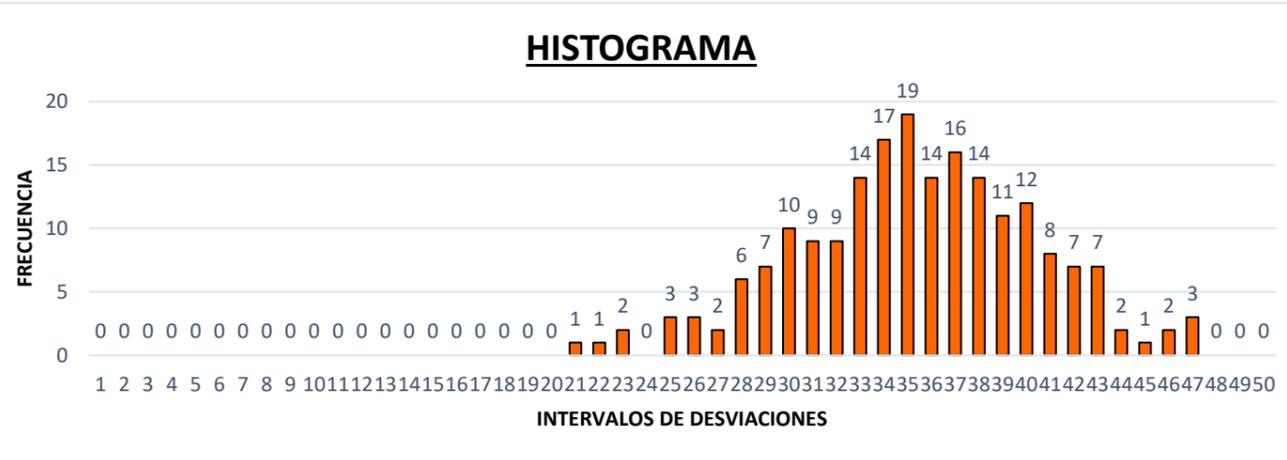
CALCULO DEL INDICE DE RUGOSIDAD INTERNACIONAL (IRI)			
2.4 < IRI < 15.9 / D > 40 mm		IRI < 2.4 / D < 40 mm	
IRI = 0.593 + 0.0471 D		IRI = 0.0485 D	
	EXTREMO IZQUIERDO (EI)	CENTRO	EXTREMO DERECHO (ED)
TOTAL, DE LECTURA EXTREMAS	0	-	7
LECTURAS CONSIDERADAS	0	-	5
FRACCIONES RESULTANTES	0.00	16	0.71
EI + CE + ED	16.71		
D (mm)	83.57		
IRI	4.5 m/km		Regular
COMENTARIOS:	_____

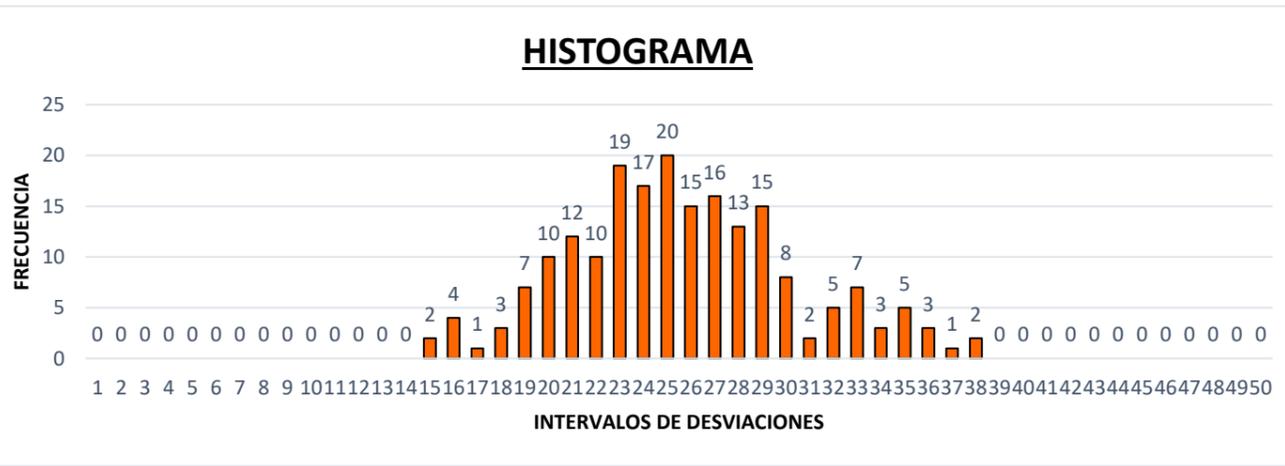
CALCULO DEL INDICE DE RUGOSIDAD INTERNACIONAL (IRI)			
2.4 < IRI < 15.9 / D > 40 mm		IRI < 2.4 / D < 40 mm	
IRI = 0.593 + 0.0471 D		IRI = 0.0485 D	
	EXTREMO IZQUIERDO (EI)	CENTRO	EXTREMO DERECHO (ED)
TOTAL, DE LECTURA EXTREMAS	0	-	5
LECTURAS CONSIDERADAS	0	-	1
FRACCIONES RESULTANTES	0.00	16	0.20
EI + CE + ED	16.20		
D (mm)	81.00		
IRI	4.4 m/km		Regular

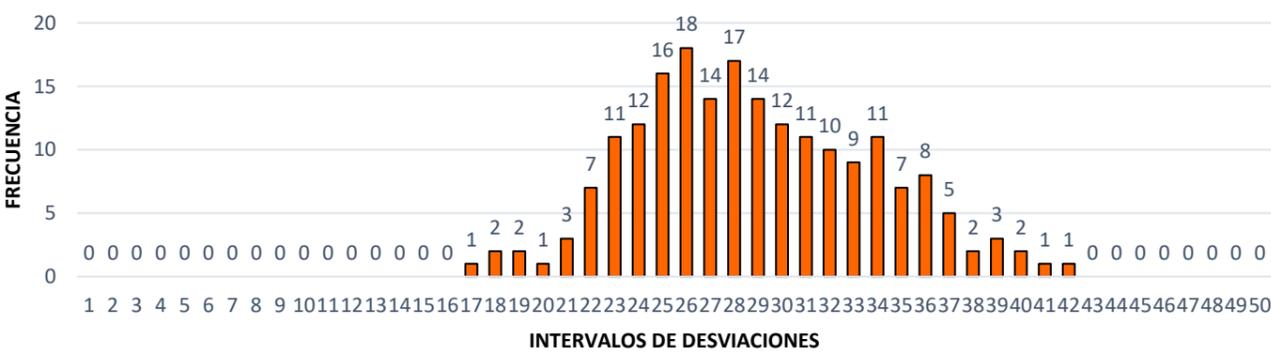
CALCULO DEL INDICE DE RUGOSIDAD INTERNACIONAL (IRI)			
2.4 < IRI < 15.9 / D > 40 mm		IRI < 2.4 / D < 40 mm	
IRI = 0.593 + 0.0471 D		IRI = 0.0485 D	
	EXTREMO IZQUIERDO (EI)	CENTRO	EXTREMO DERECHO (ED)
TOTAL, DE LECTURA EXTREMAS	76	-	5
LECTURAS CONSIDERADAS	1	-	4
FRACCIONES RESULTANTES	0.01	14	0.80
EI + CE + ED	14.81		
D (mm)	74.07		
IRI	4.1 m/km		Regular
COMENTARIOS:	<hr/> <hr/>

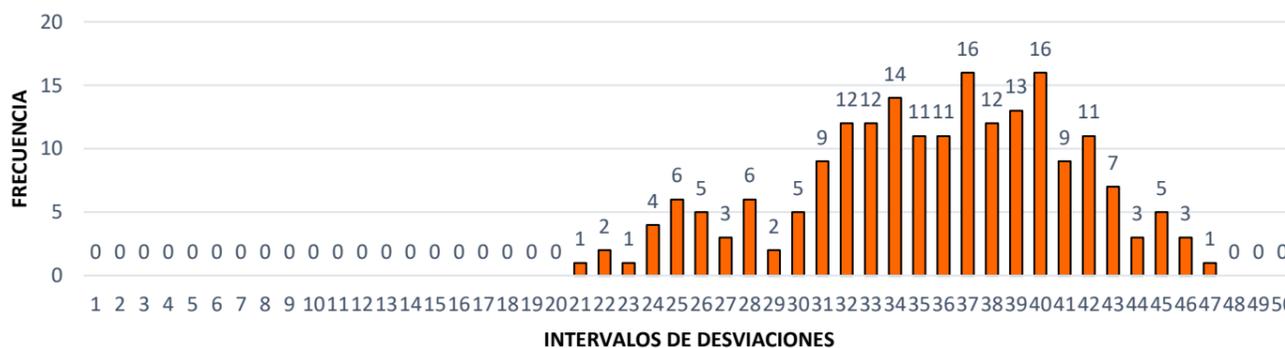
2.4 < IRI < 15.9 / D > 40 mm		IRI < 2.4 / D < 40 mm	
IRI = 0.593 + 0.0471 D		IRI = 0.0485 D	
	EXTREMO IZQUIERDO (EI)	CENTRO	EXTREMO DERECHO (ED)
TOTAL, DE LECTURA EXTREMAS	6	-	3
LECTURAS CONSIDERADAS	4	-	2
FRACCIONES RESULTANTES	0.67	18	0.67
EI + CE + ED	19.33		
D (mm)	96.67		
IRI	5.1 m/km		Malo

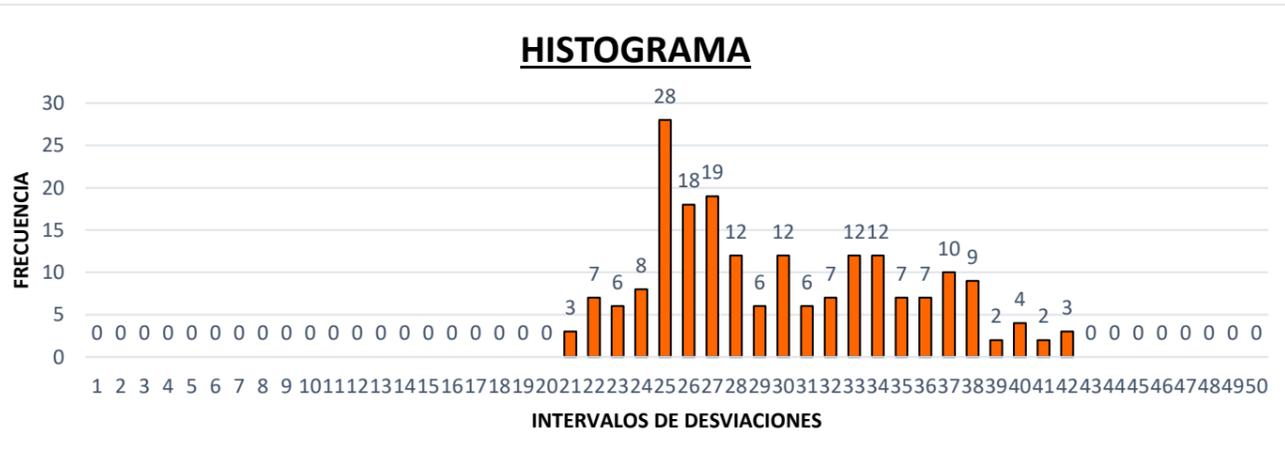
CALCULO DEL INDICE DE RUGOSIDAD INTERNACIONAL (IRI)			
2.4 < IRI < 15.9 / D > 40 mm		IRI < 2.4 / D < 40 mm	
IRI = 0.593 + 0.0471 D		IRI = 0.0485 D	
	EXTREMO IZQUIERDO (EI)	CENTRO	EXTREMO DERECHO (ED)
TOTAL, DE LECTURA EXTREMAS	0	-	2
LECTURAS CONSIDERADAS	0	-	1
FRACCIONES RESULTANTES	0.00	16	0.50
EI + CE + ED	16.50		
D (mm)	82.50		
IRI	4.5 m/km		Regular
COMENTARIOS:	<hr/> <hr/>

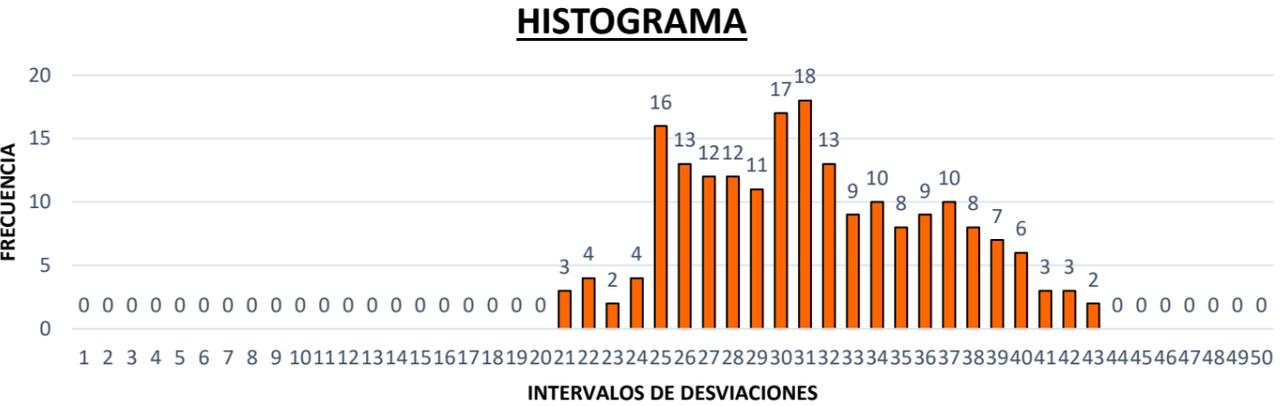
CALCULO DEL INDICE DE RUGOSIDAD INTERNACIONAL (IRI)			
2.4 < IRI < 15.9 / D > 40 mm		IRI < 2.4 / D < 40 mm	
IRI = 0.593 + 0.0471 D		IRI = 0.0485 D	
	EXTREMO IZQUIERDO (EI)	CENTRO	EXTREMO DERECHO (ED)
TOTAL, DE LECTURA EXTREMAS	4	-	6
LECTURAS CONSIDERADAS	3	-	4
FRACCIONES RESULTANTES	0.75	15	0.67
EI + CE + ED	16.42		
D (mm)	82.08		
IRI	4.5 m/km		Regular
COMENTARIOS:

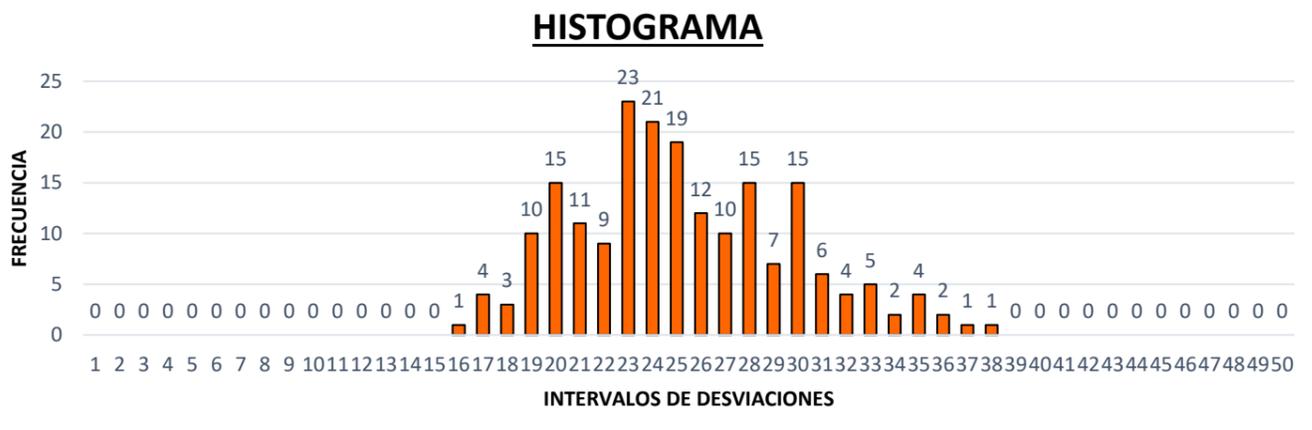
CALCULO DEL INDICE DE RUGOSIDAD INTERNACIONAL (IRI)			
2.4 < IRI < 15.9 / D > 40 mm		IRI < 2.4 / D < 40 mm	
IRI = 0.593 + 0.0471 D		IRI = 0.0485 D	
	EXTREMO IZQUIERDO (EI)	CENTRO	EXTREMO DERECHO (ED)
TOTAL, DE LECTURA EXTREMAS	10	-	0
LECTURAS CONSIDERADAS	8	-	0
FRACCIONES RESULTANTES	0.80	14	0.00
EI + CE + ED	14.80		
D (mm)	74.00		
IRI	4.1 m/km		Regular
