# 遠田運雄《籠球》（金沢大学資料館所蔵）の展示に向けた処置に関する報告 - 博物館の現場における修復処置の一例として -

遠田運雄《籠球》（金沢大学資料館所蔵）の  
展示に向けた処置に関する報告  
—博物館の現場における修復処置の一例として—

Report on Treatment for the Display of Yukio Toda's "Basketball" (Kanazawa University Museum) : The Case study of restoration measures at a museum site

金沢大学 資料館 学芸員

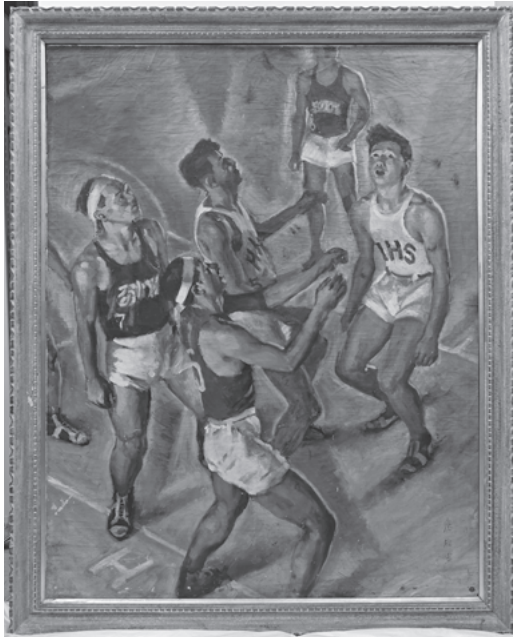
図1 全図・処置前 (額付・表)

2022（令和4）年4月、本資料を本学本部等学長室前室に展示したいとの要望を受けて対象資料の状態を確認したところ、全体的に汚損が著しく、キャンパスは凸凹に大きく波打ち、これに伴う多数の亀裂や剥落が確認された。また、裏板がない、吊り金具として釘や針金が使用されているなど、展示には適さない点が多々見受けられたため、裏面側を中心に活用に向けた状態改善のための処置を行うこととなった。本稿では、今回の処置内容を報告するとともに、今後必要となる対応などを検討する。

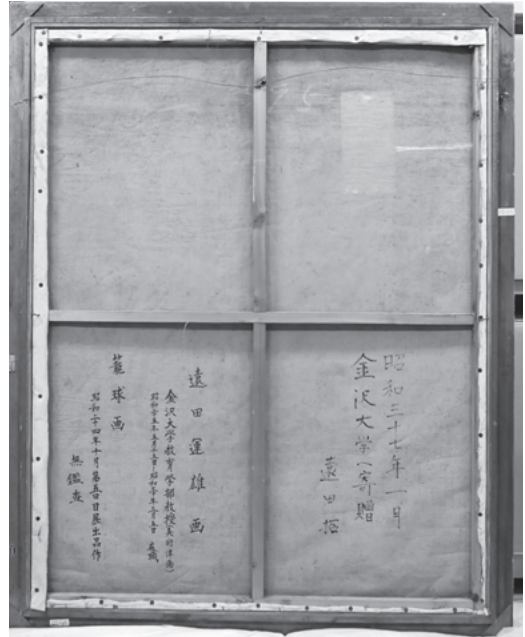
図2 全図・処置前 (額付・裏)

- ・グレーシングおよび裏板はない。
- ・入れ子に打たれた釘(上辺中央1本、左辺中央1本、右辺中央1本、下辺中央2本)で作品を固定している。(図13)
- ・小規模な欠損が多数あり、木地や白い下地が露出している。
- ・古い釘穴およびネジ穴が複数ある。
- ・吊り金具として、左側には釘、右側には丸ヒートンが1ヶ所ずつ装着されており、吊り紐代わりに針金が付いている。いずれの金具も錆びている。(図14、15)

また、今回の処置でとくに重要であったのは裏板の装着である。処置前は、キャンバスが緩んでいることから、わずかな振動でもキャンバス全体で風圧を受けて大きく揺れ動く状態であった。支持体が動くたびに、変形箇所周辺の絵具層の損傷がさらに進行する危険性があったため、裏板を装着し支持体の動きを抑えることを目指した。裏板やグレージングは、作品を汚損から守るだけでなく、風圧や温湿度の変化による負荷を軽減し、製品によっては照度や紫外線から画面を保護することも可能になる。低反射処理を施していないグレージングは照明に反射し鑑賞の妨げになることもあるが、様々な展示環境で活用される資料の長期的な保存を考える上では重要な要素となる。
