**UNIVERSIDAD DE EL SALVADOR**  
**FACULTAD MULTIDISCIPLINARIA DE OCCIDENTE**  
**DEPARTAMENTO DE INGENIERÍA Y ARQUITECTURA**

**TRABAJO DE GRADO**

APLICACIÓN DEL ÍNDICE DE SEGURIDAD DE CENTROS EDUCATIVOS (ISCE) EN  
EL EDIFICIO DE EDUCACIÓN MEDIA DEL COMPLEJO EDUCATIVO PROFESOR  
MARTÍN ROMEO MONTERROSA RODRÍGUEZ EN EL MUNICIPIO DE SANTA ANA,  
DEPARTAMENTO DE SANTA ANA

**SEPTIEMBRE, 2019**

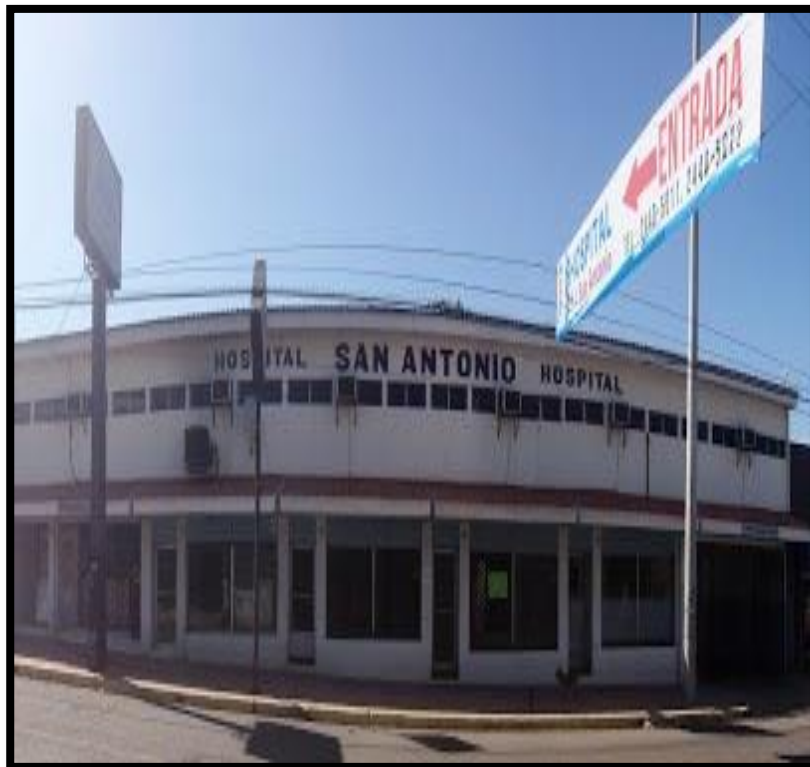
En este apartado se mide la exposición del centro educativo a hospitales, centros y puesto de salud, dado que en las cercanías del centro educativo en estudio (menos de 500 metros) se encuentra el hospital “San Antonio” esto provoca un riesgo a la población estudiantil dado que la existencia de un hospital conlleva alta circulación de vehículos de emergencia en las calles y avenidas circundantes asimismo aglomeración de personas y en algunos casos venta de comida sin control sanitario.

*Figura 3. 5 “El hospital San Antonio se encuentra ubicado a una distancia cercana del Centro Educativo en estudio”.*

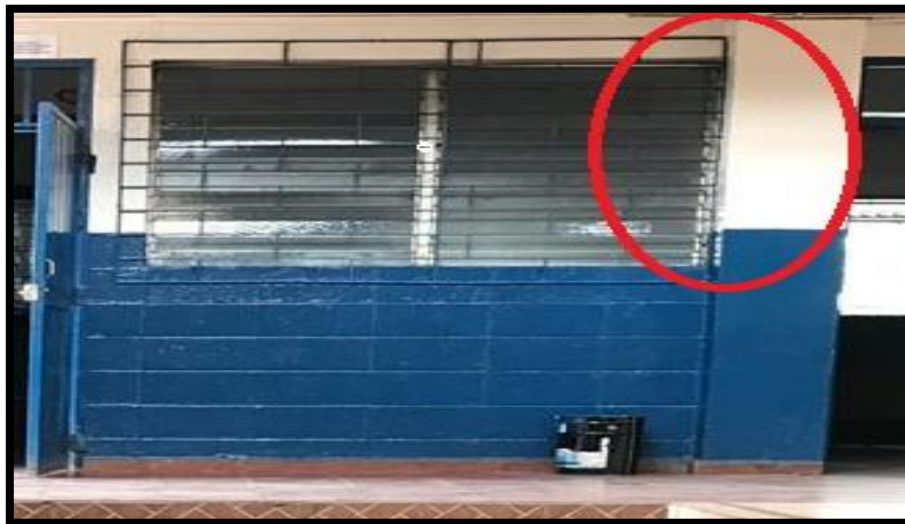
El edificio de Educación Media presenta numerosas columnas cortas (tal como se documenta en las imágenes) esto provoca grandes esfuerzos cortantes provocados por las cargas sísmicas en las columnas (CONRED, 2010, pág. 32).

Figura 3. 17 “Columna corta ubicada en una aula del primer nivel”.

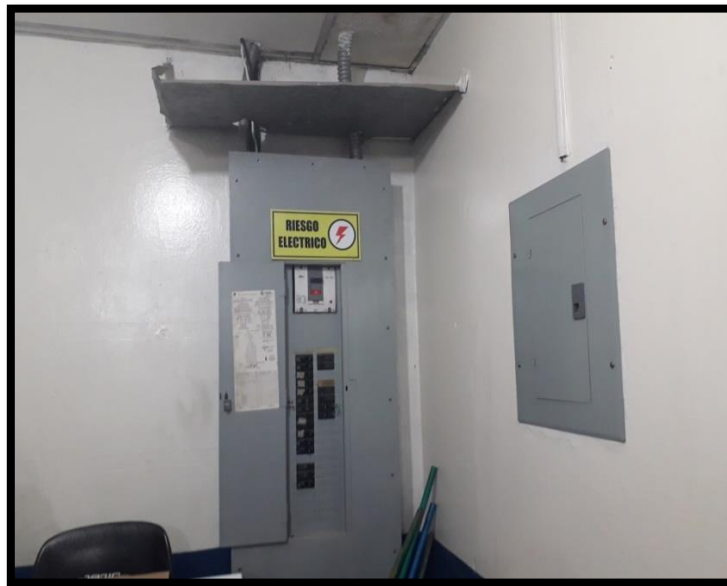
El tablero general está ubicado en el centro de computación y cuenta con una accesibilidad adecuada. En relación a la señalización de los datos del tablero general, a pesar de que existe en algunos casos indicando a que áreas están vinculadas, asimismo resulta difícil su lectura. Dado que en el edificio de educación básica se llevan a cabo las clases nocturnas, se debe garantizar que la iluminación sea la adecuada, por lo tanto haciendo uso del criterio establecido por la Normativa de Diseño en Espacios Educativos del Ministerio de Educación (MINED, pág. 21) que establece que la iluminación artificial debe ser de 300-500 luxes, se identificaron en cada aula un aproximado de 5 luminarias LED (3500 lumen ) y 4 tubos fluorescentes de 40 watts (2600 lumen) y cada aula es de 51.78 m<sup>2</sup>, por lo tanto se calcula la cantidad de luxes del área en análisis, dividiendo la cantidad total de lúmenes proporcionados por las luminarias entre el área en estudio, por lo tanto dividimos ((5 focos x 3500 lumen/foco) + ( 4 tubos x 2600 lumen/tubo))/ 51.78 m<sup>2</sup> por tanto resulta en una iluminancia de 538 luxes, por lo cual cumple este criterio satisfactoriamente

*Figura 3. 22 “Tablero general con señalización parcial de las áreas a las que corresponden los datos”.*

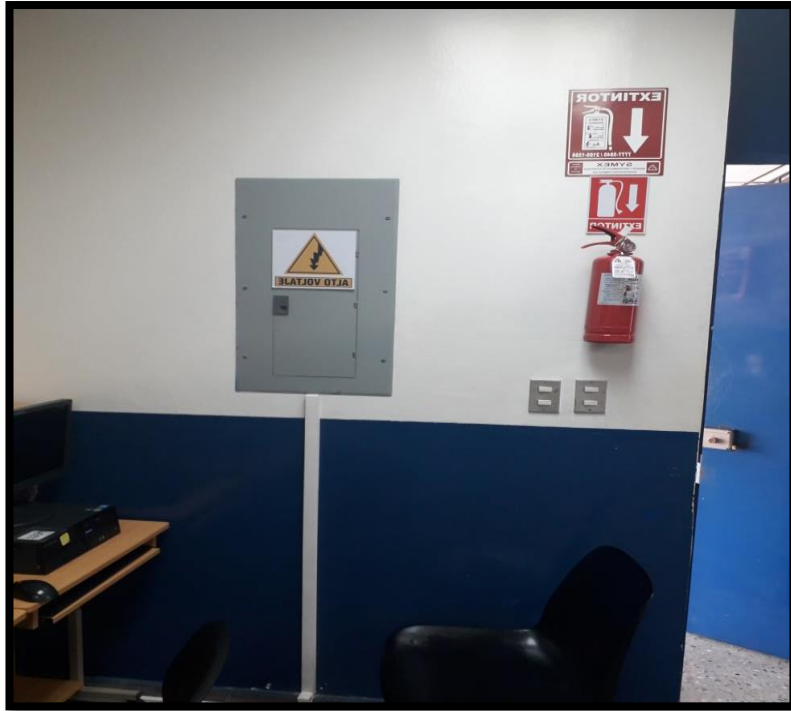
*Figura 3. 23 “Señalización de riesgo adecuada de los tableros eléctricos y correctas medidas de seguridad adyacentes a su ubicación”.*

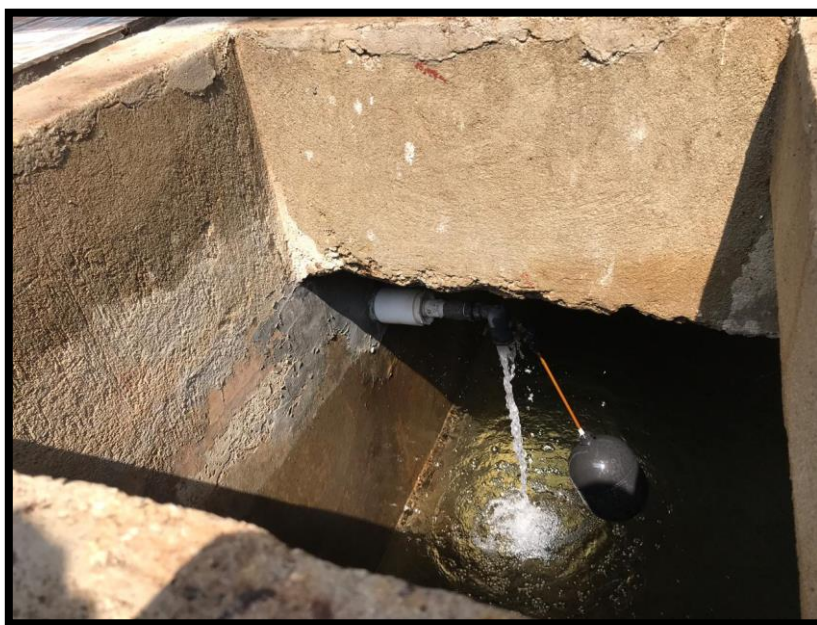
El centro educativo cuenta con una cisterna de las siguientes dimensiones profundidad=1.20 m, ancho=2.35 m y largo=5.70 m lo cual equivale a un volumen de 16074 lts de agua , el centro educativo brinda sus servicios a una población máxima por jornada de 1100 alumnos/día esto resulta en un equivalente de 14.61 lts/alumno/día además cuenta con dos tanques de 750 lts equivalentes a 0.82 lts/alumno/día por esta razón el total disponible de almacenamiento de agua diario es de 15.43 lts/alumno/día, el ISCE establece que el centro educativo debe proveer al menos 5 lts/alumno/día durante 72 horas (CONRED, 2010, pág. 37) por lo tanto el almacenamiento requerido es de 15 lts/alumno es por esto que la cisterna del centro educativo cumple satisfactoriamente este criterio.

*Figura 3. 29 “La cisterna se abastece por medio del servicio de agua potable de ANDA”.*

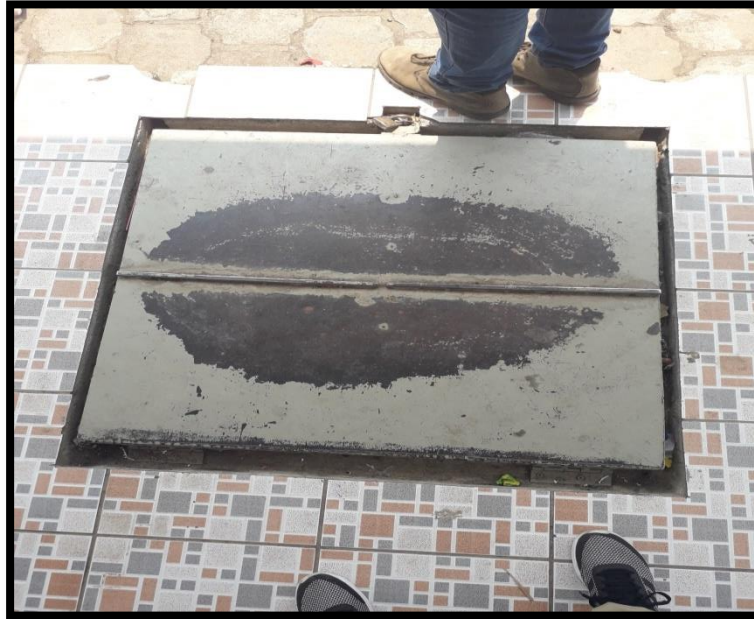
Finalmente la cisterna cuenta con una tapa de seguridad, asimismo no presenta rajaduras, grietas ni crecimiento vegetal lo cual representaría un riesgo de contaminación del agua.

*Figura 3. 30 “Tapadera de la cisterna”.*

Nota 1: La cisterna cuenta con una tapadera de seguridad y se encuentra ubicada en la zona más alta del centro educativo lo cual reduce significativamente su riesgo a contaminación por inundación”.

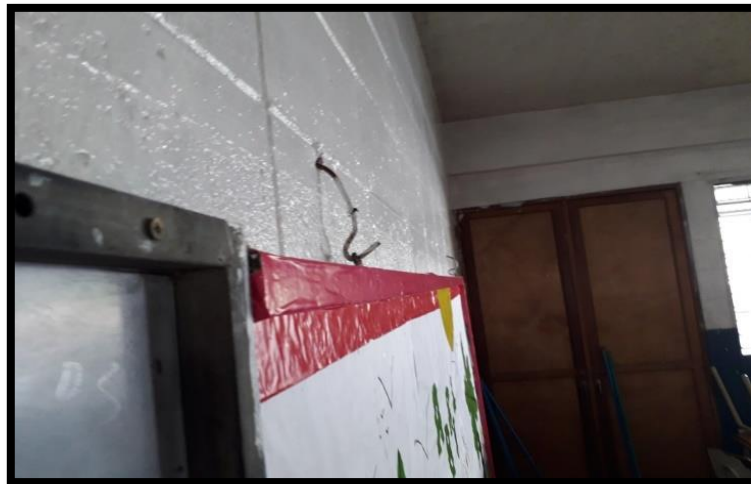
Los pizarrones se encuentran anclados a las paredes, las computadoras cuentan con anclajes especiales que las sujetan a las paredes y evitan su desplazamiento, el sistema audiovisual del centro de computación está sujeto con cables de acero, así como el sistema de aire acondicionado.

*Figura 3. 34 “Pizarrones anclados a las paredes con un sistema de ganchos.*

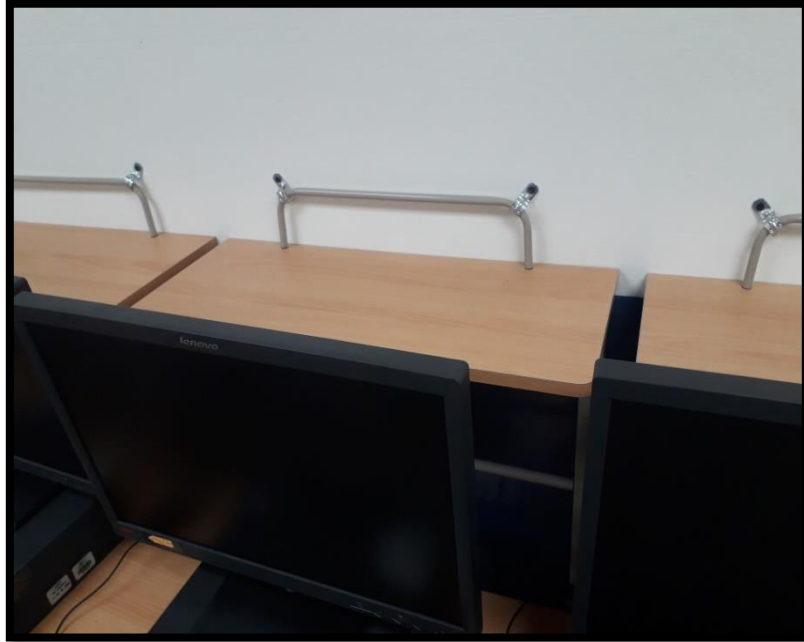
*Figura 3. 35 “Computadoras cuentan con un sistema de anclaje el cual restringe su movilidad durante un sismo”.*

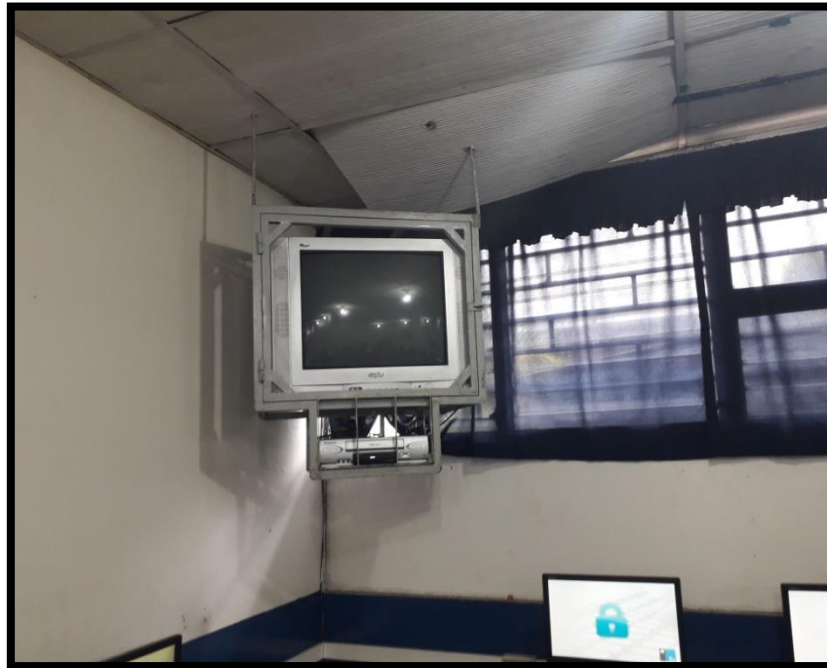
*Figura 3. 36 “Sistema audiovisual anclado con cables de acero lo cual reduce la caída sobre algún usuario del centro de computación”.*

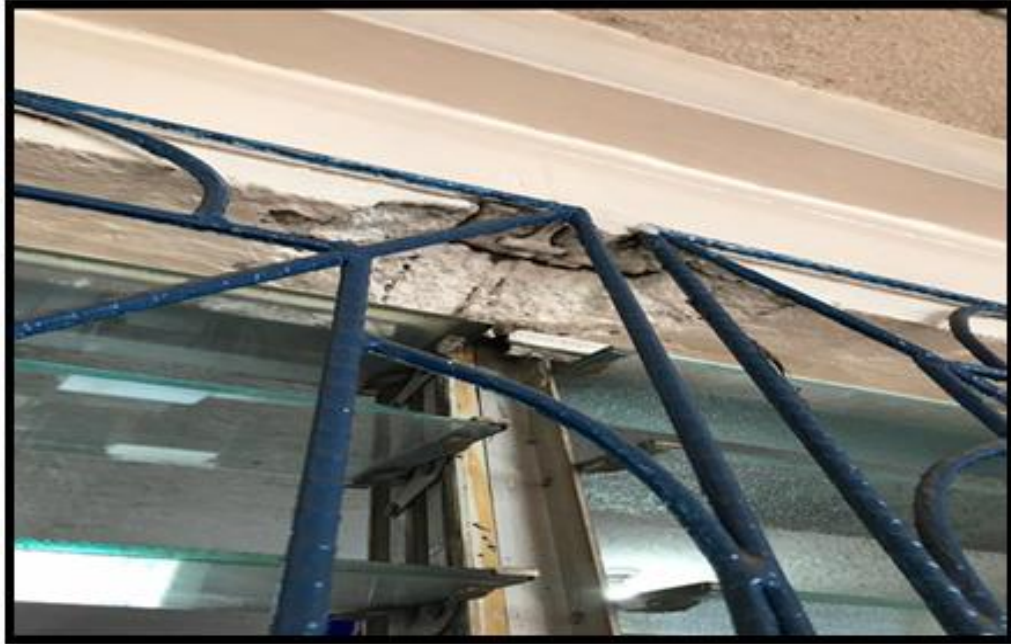
*Figura 3. 39 “Ventanas de aulas del Edificio de Educación Media con defensas metálicas dañadas”.*

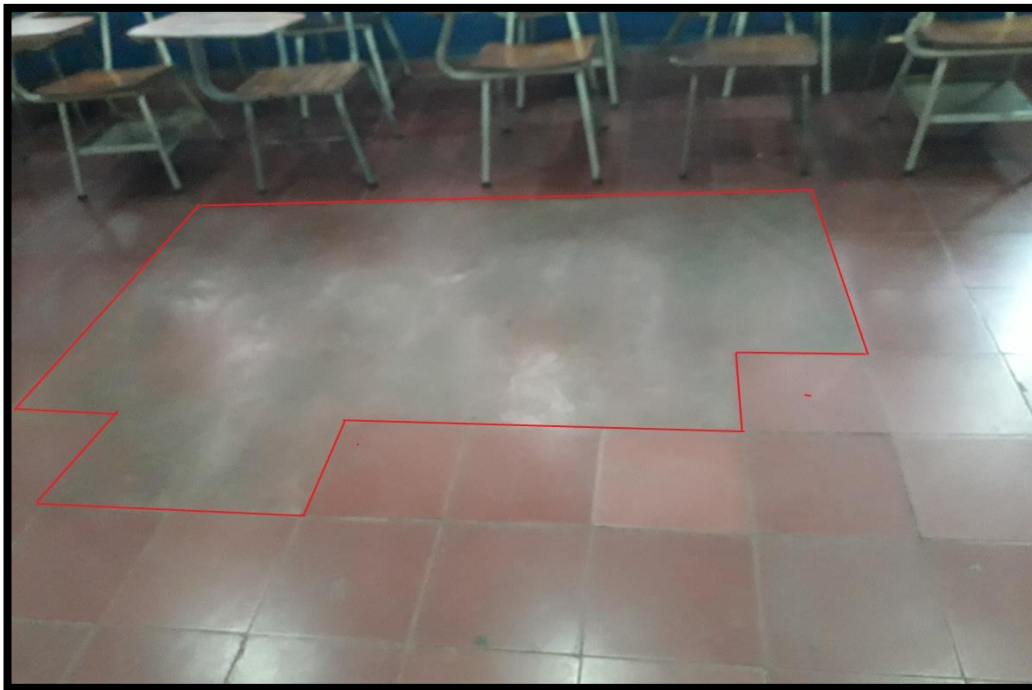
*Figura 3. 40 “Estado actual del piso de un aula del Edificio de Educación Media”.*

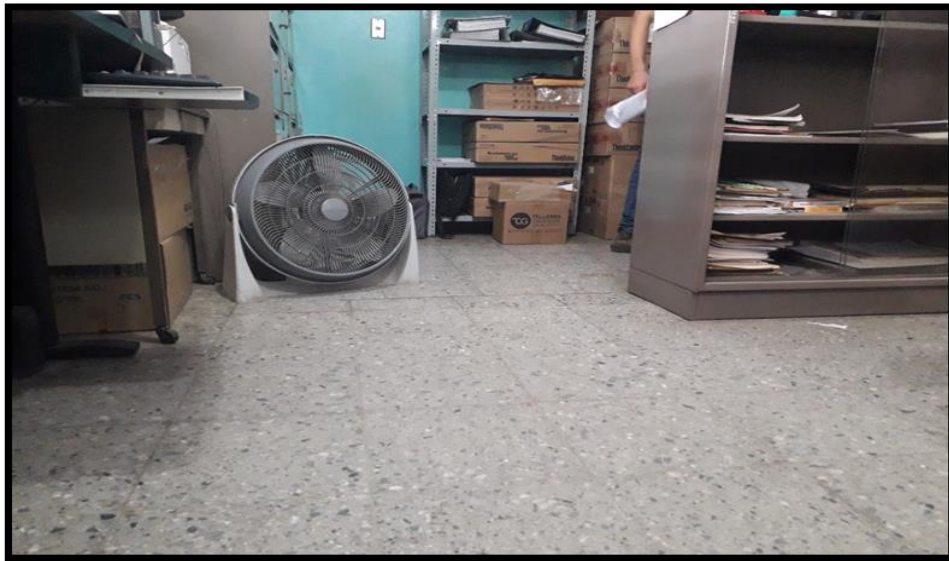
*Figura 3. 41 “Condición de base de las estanterías, los archiveros no presentan rodos”.*

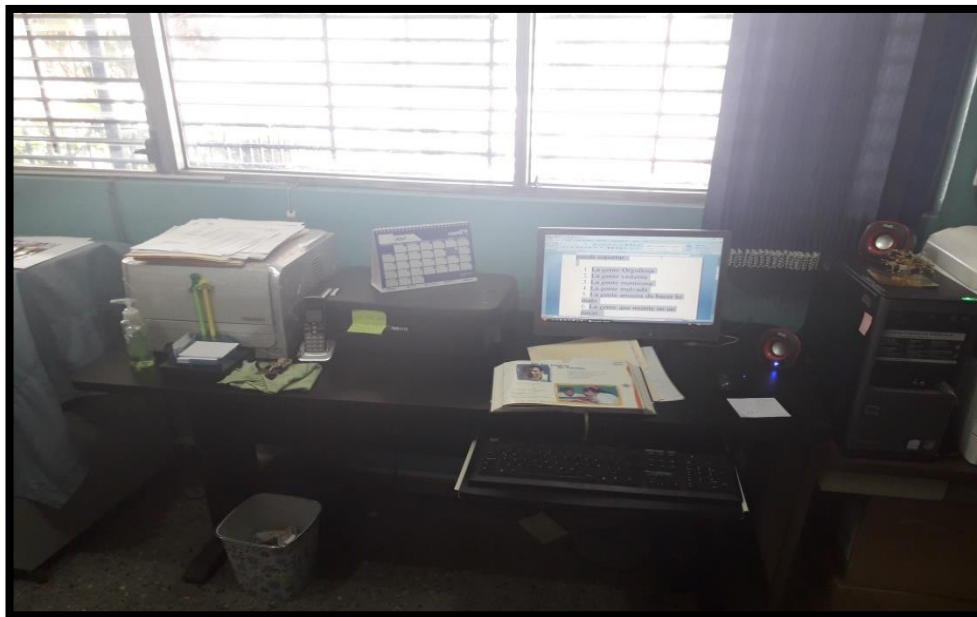
*Figura 3. 43 “Las impresoras no están anclados pero los efectos generados por su caída son menores”.*

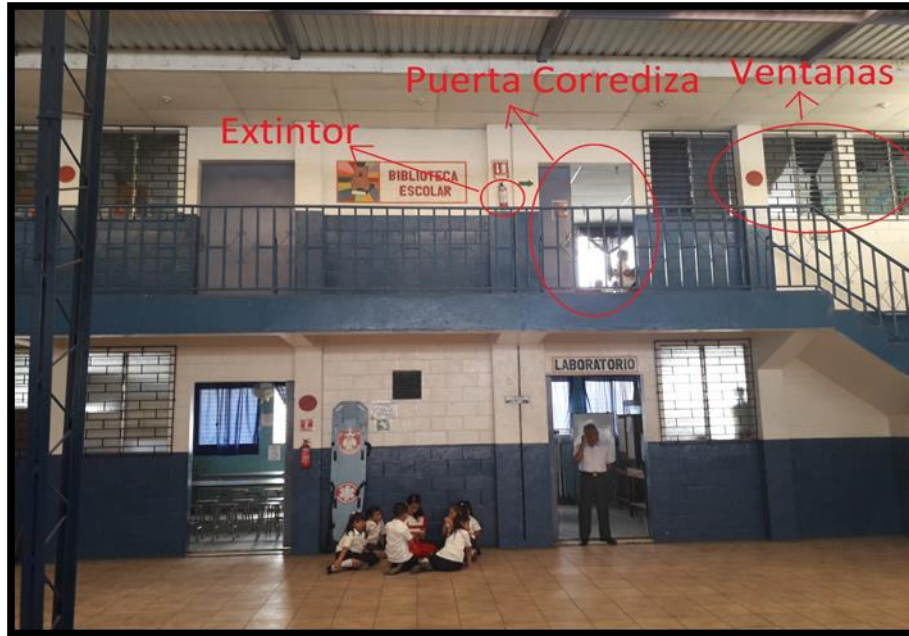
Figura 3. 50 “La entrada de la biblioteca incumple el criterio de ancho del ISCE”.

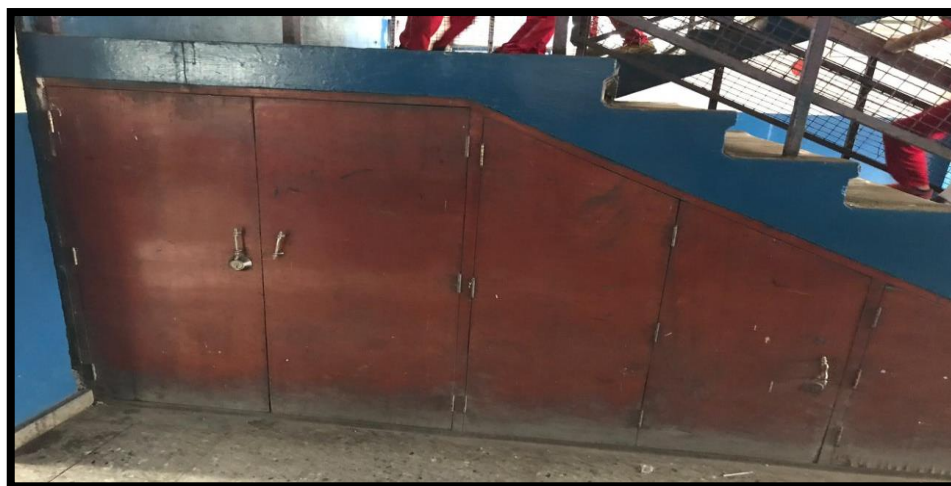
Respecto a la ubicación del mobiliario y seguridad de contenidos, el área de bodega presenta un serio problema, dado que la bodega general se encuentra con un espacio reducido de (12.36  $m^2$ ) además carece de estanterías para ubicar los materiales, asimismo existen otras dos bodegas: bodega de alimentos (42.45  $m^2$ ) y bodega de mantenimiento (12.64  $m^2$ ) sumando en total un área de bodegas de 67.45  $m^2$  esto incumple la Normativa de Diseño en Espacios Educativos del Ministerio de Educación la cual define que debe existir una bodega por cada nivel educativo: bodega de nivel Parvularia (17.28  $m^2$ ) , bodega educación básica (25.92  $m^2$ ) , bodega educación media (25.92  $m^2$ ) y bodega de material didáctico (8.64  $m^2$ ) sumando 77.76  $m^2$  de espacio requerido, por lo se requiere ampliar el área de bodegas en 10.31  $m^2$  destacando que la normativa establece que deberán estar equipadas con estanterías correctamente ancladas para evitar su caída durante un evento sísmico y contar con adecuada ventilación, ubicándose las ventanas en la parte superior de las paredes (MINED, págs. 16-26).

*Figura 3. 52 “Instalaciones de bodega general”.*

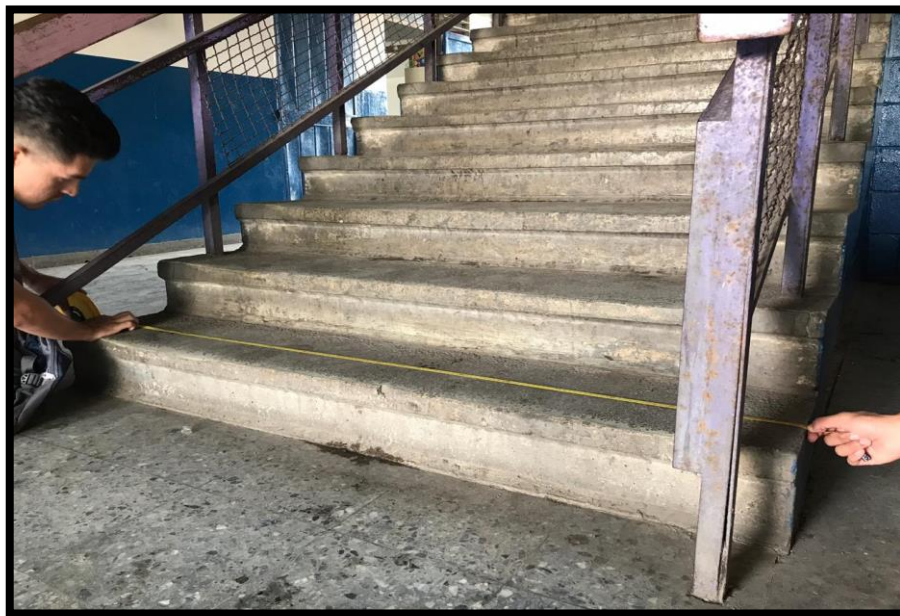
El ancho y dimensionamiento de gradas de acuerdo con la cantidad de usuarios en horario crítico según el ISCE es de: para 1 a 40 educandos, ancho de 1.20m mínimo; y de 41 a 160 usuarios ancho de 1.80m mínimo. La huella en gradas deberá ser de 0.30m y la contrahuella de 0.17m en todos los niveles. Es por ello que no cumple con la norma referente el ancho requerido de acuerdo con la cantidad de usuarios, ya que para el Edificio de Educación Básica en las gradas del primer nivel existe un total de 420 alumnos y ancho de gradas 1.5 m. (CONRED, 2010, pág. 56).

*Figura 3. 55 “Medición de ancho de gradas del Edificio de Educación Básica y barandas en buenas condiciones”.*

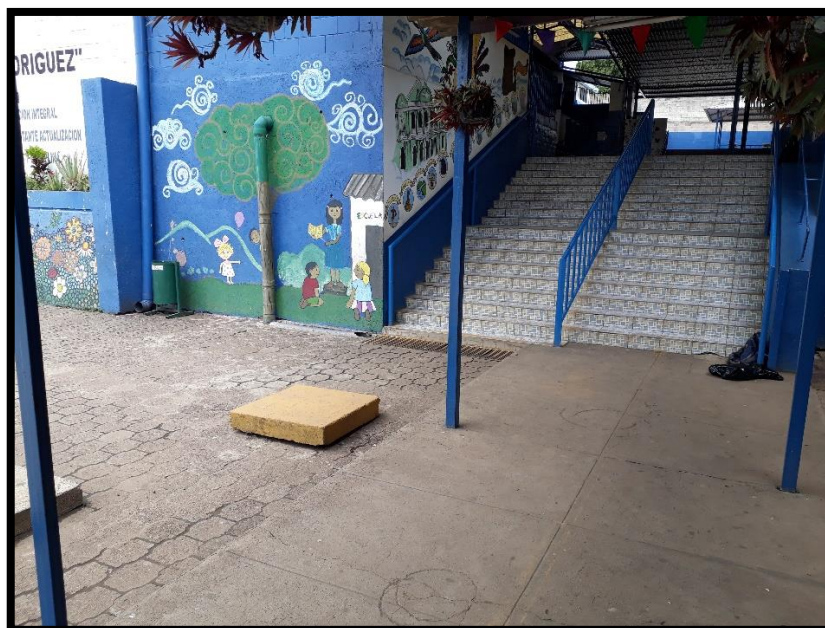
Las rampas en áreas de mayor circulación y espacios públicos son muy importantes ya que ayudan a las personas con discapacidad a acceder con mayor facilidad en cualquier lugar. El Complejo Educativo carece de rampas, tanto en las áreas del Edificio de Educación Media como en el de Educación Básica. Tampoco existen rampas para acceder a las áreas comunes como son el auditorio y baños del sector de educación media.

Figura 3. 56 “Área de circulación hacia el auditorium sin rampas”.

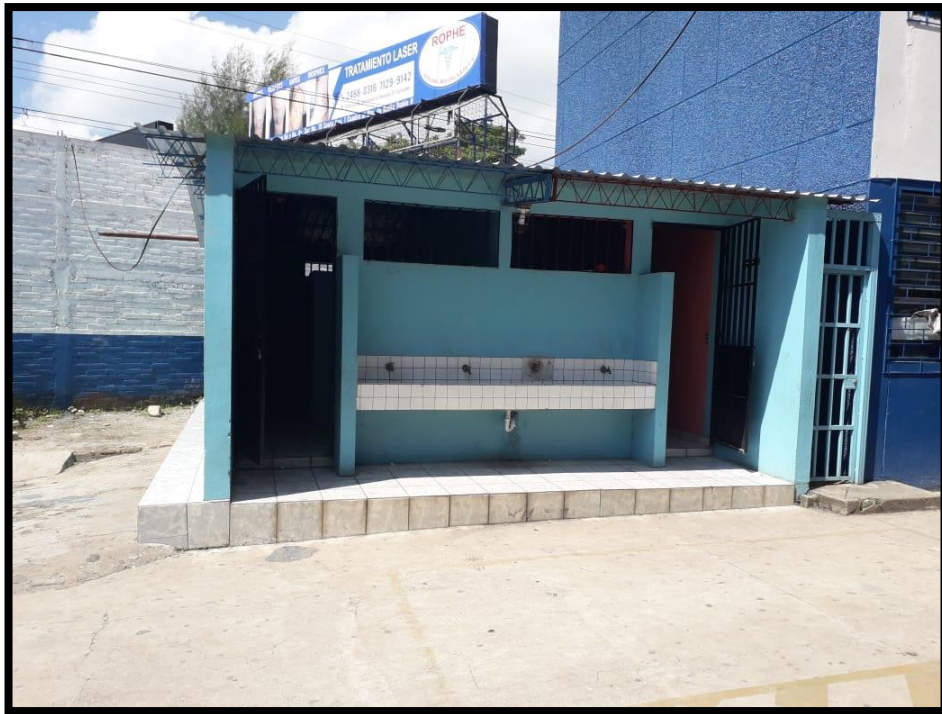
El complejo educativo carece de rampas, tanto para las áreas de edificios de educación media como para los de educación básica. Tampoco existen espacios destinados a personas con discapacidad como el auditorio, aulas, salas de espera, servicios sanitarios, entre otros, ya que no se pueden acceder a estos por falta de rampas en cada una de estas áreas. Además, no existen servicios sanitarios para personas con discapacidad, solamente hay acceso al parqueo, el cual cuenta con la señalización adecuada para poder transmitir el mensaje que es para personas con discapacidad.

*Figura 3. 60 “Servicios sanitarios de educación básica sin acceso para personas con discapacidad”.*

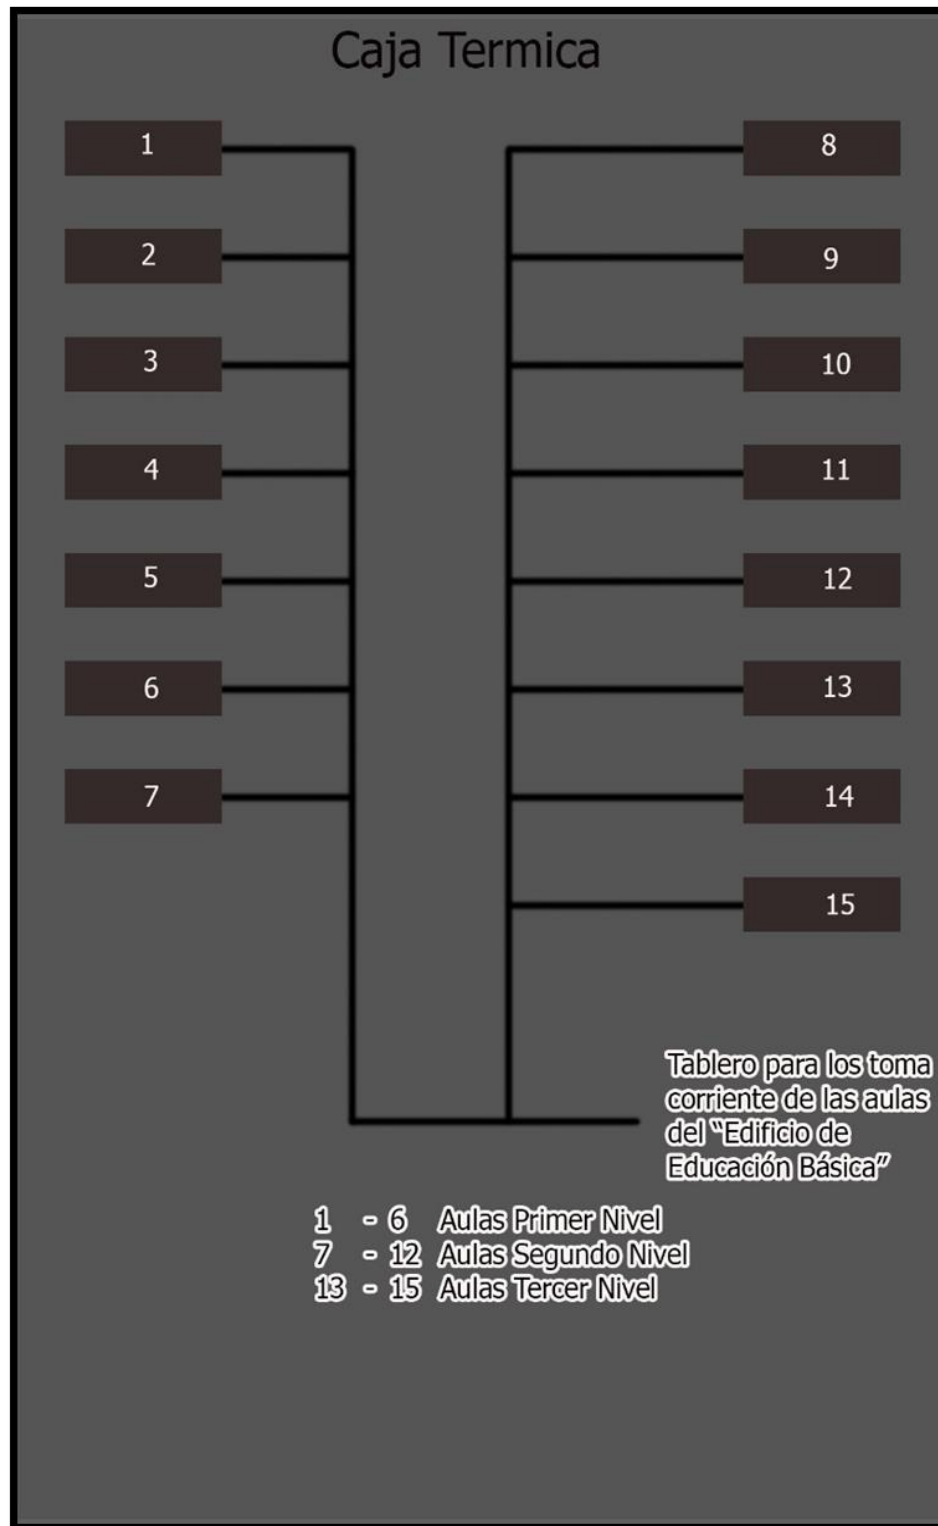
Figura 4. 15 "Mapa propuesto del tablero general del Edificio de Educación Básica"

- De acuerdo a lo observado en las visitas de campo el tablero general del área administrativa y del Edificio de Educación básica, carecen de la señalización adecuada la cual es sumamente importante en caso de una emergencia en la que se requiera cortar el suministro de electricidad a un dispositivo o área específica, es por ello que con la ayuda del personal de mantenimiento de la institución se ha determinado a que sectores pertenecen los dados de los tableros eléctricos y con base en esta información se han elaborado dos mapas (uno para cada tablero), los cuales deberán ser impresos en una material resistente e impermeable, además se indican las ubicaciones ideales para los mapas, añadido a ello se recomienda adquirir una caja térmica que aislé los dados de las personas ajenas al mantenimiento, la cual deberá contar con un candado y con un afiche que manifieste el riesgo eléctrico.

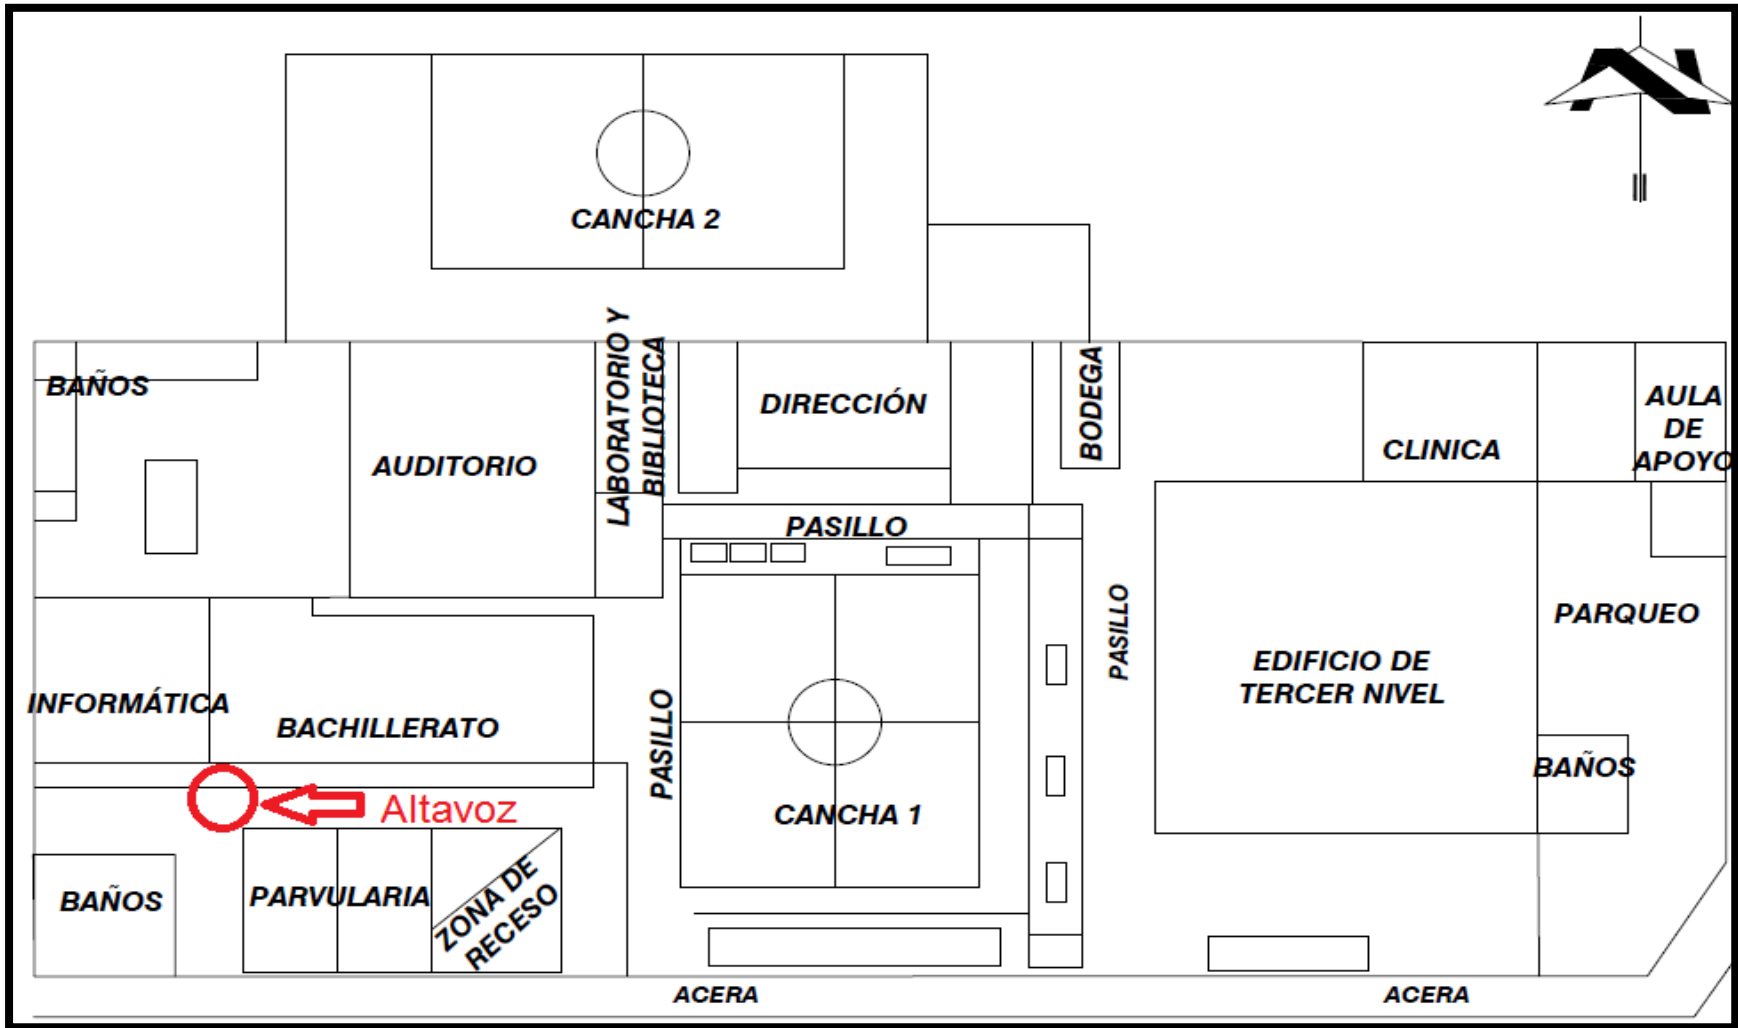
Figura 4. 21 "Ubicación del altavoz propuesto"

- De acuerdo a lo manifestado por el director del comité de protección escolar, el sistema de altavoces funciona correctamente, sin embargo en el área de Parvularia los anuncios, avisos o alarmas se escuchan con dificultad (véase anexo 2), y dado que durante una emergencia se requiere que las indicaciones sean transmitidas en el menor lapso de tiempo y con la mayor precisión posible, razones que justifican la adquisición de un altavoz que deberá ser instalado en el área de Parvularia (véase mapa de ubicación).

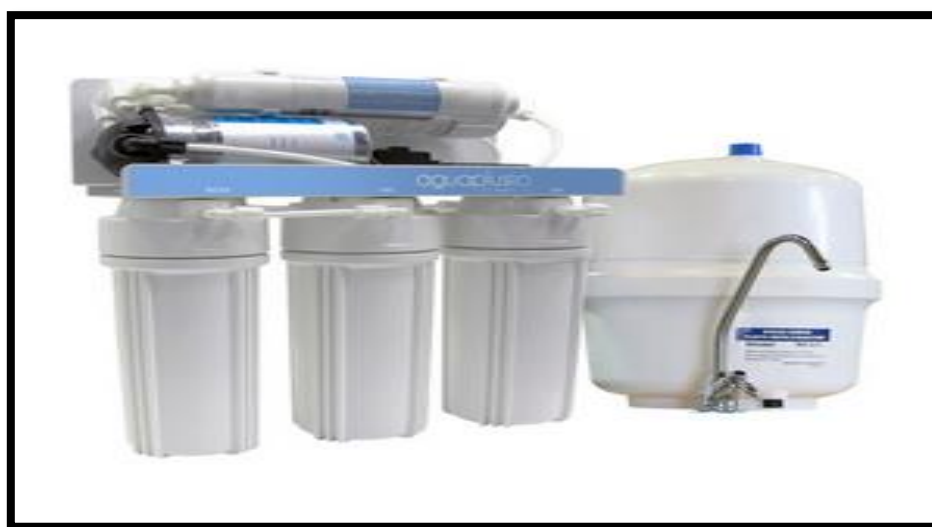
Figura 4. 22 “Sistema de filtro para agua ósmosis inversa, 50 galones/día”

- A pesar de que la cisterna cumple satisfactoriamente con el criterio de almacenamiento establecido por el ISCE (5 lts/alumno/día), el agua permanece almacenada por largos periodos de tiempo de aproximadamente 1 semana (véase anexo 2) y añadido a ello, la falta un mecanismo de desinfección, esto representa un peligro para los estudiantes, profesores y personal de mantenimiento y administrativo que consumen el agua, es por esta razón que se recomienda adquirir un sistema de filtro para agua, lo cual permitirá eliminar sedimentos, cloro excesivo, virus y bacterias (CONRED, 2010, pág. 37).

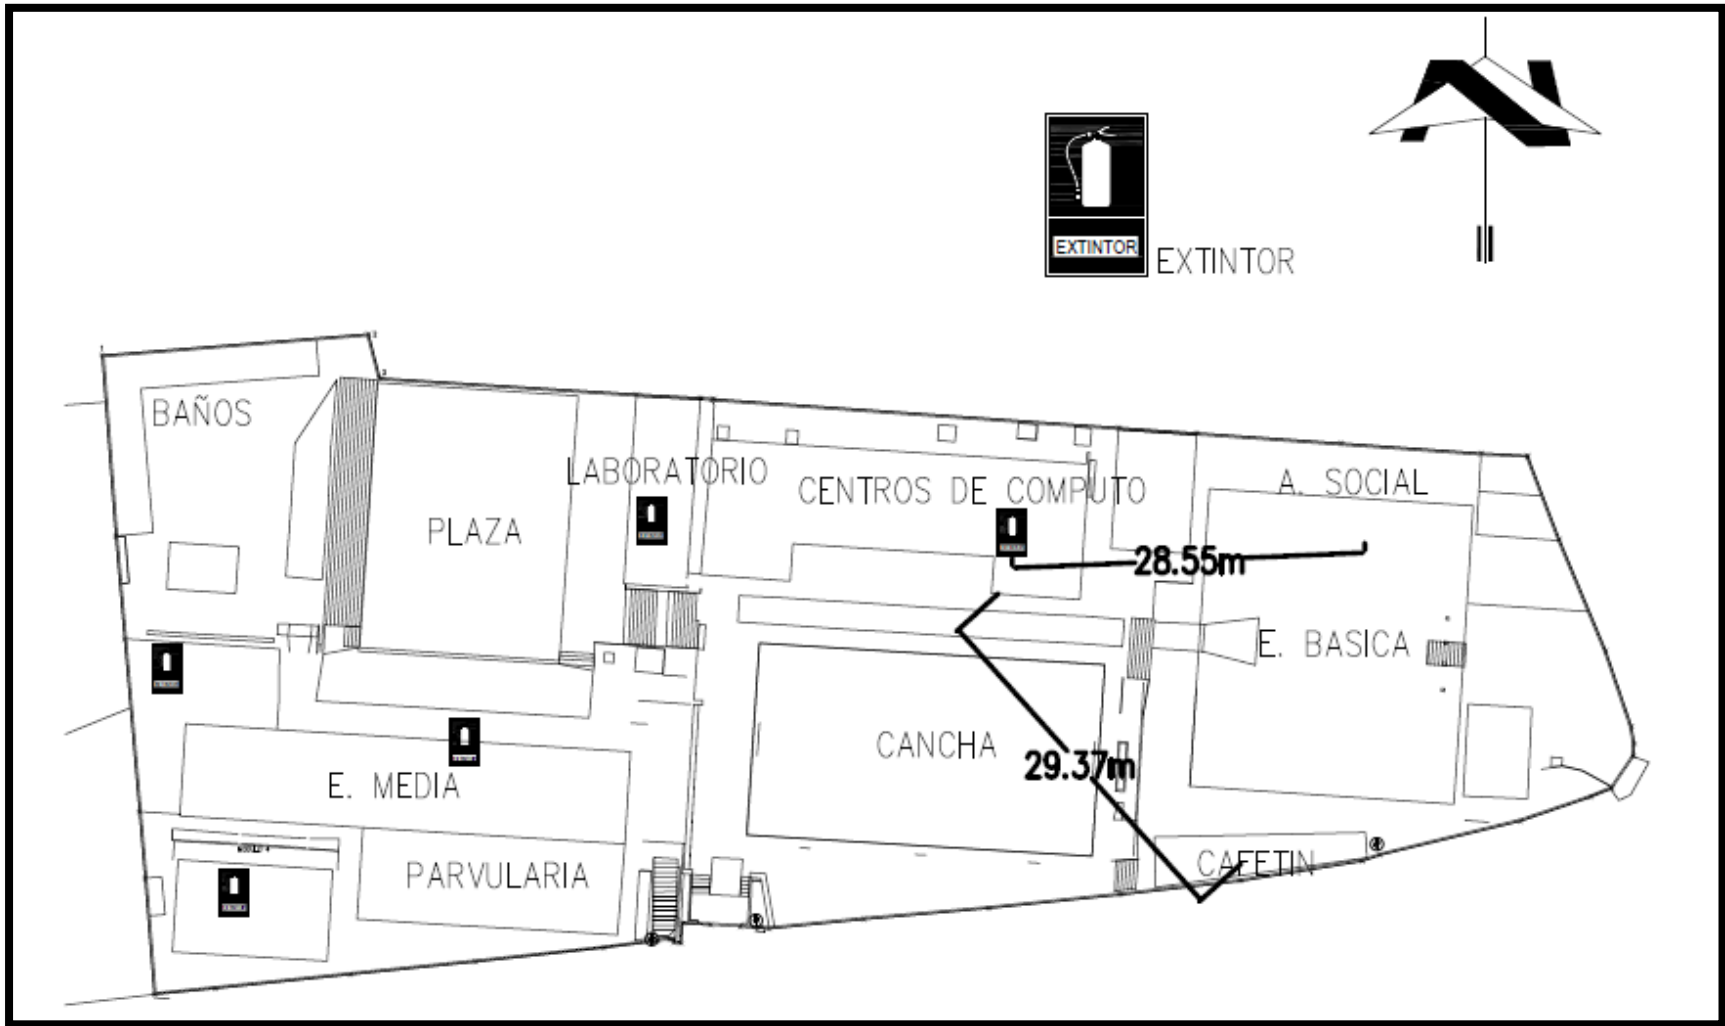
Figura 4. 23 “Esquema de ubicación de los extintores existentes y distancia a áreas susceptibles de incendio”

En cambio las aulas del Edificio de Educación Básica se encuentran a una distancia de 28.55 metros del extintor más cercano, incumpliendo la distancia máxima establecida por el reglamento de 15 metros.

Finalmente la cafetería se encuentra a una distancia de 29.37 metros del extintor más cercano, por lo tanto incumple la distancia máxima definida en 10 metros por el reglamento de prevención en lugares de trabajo para fuegos de clase “K”.

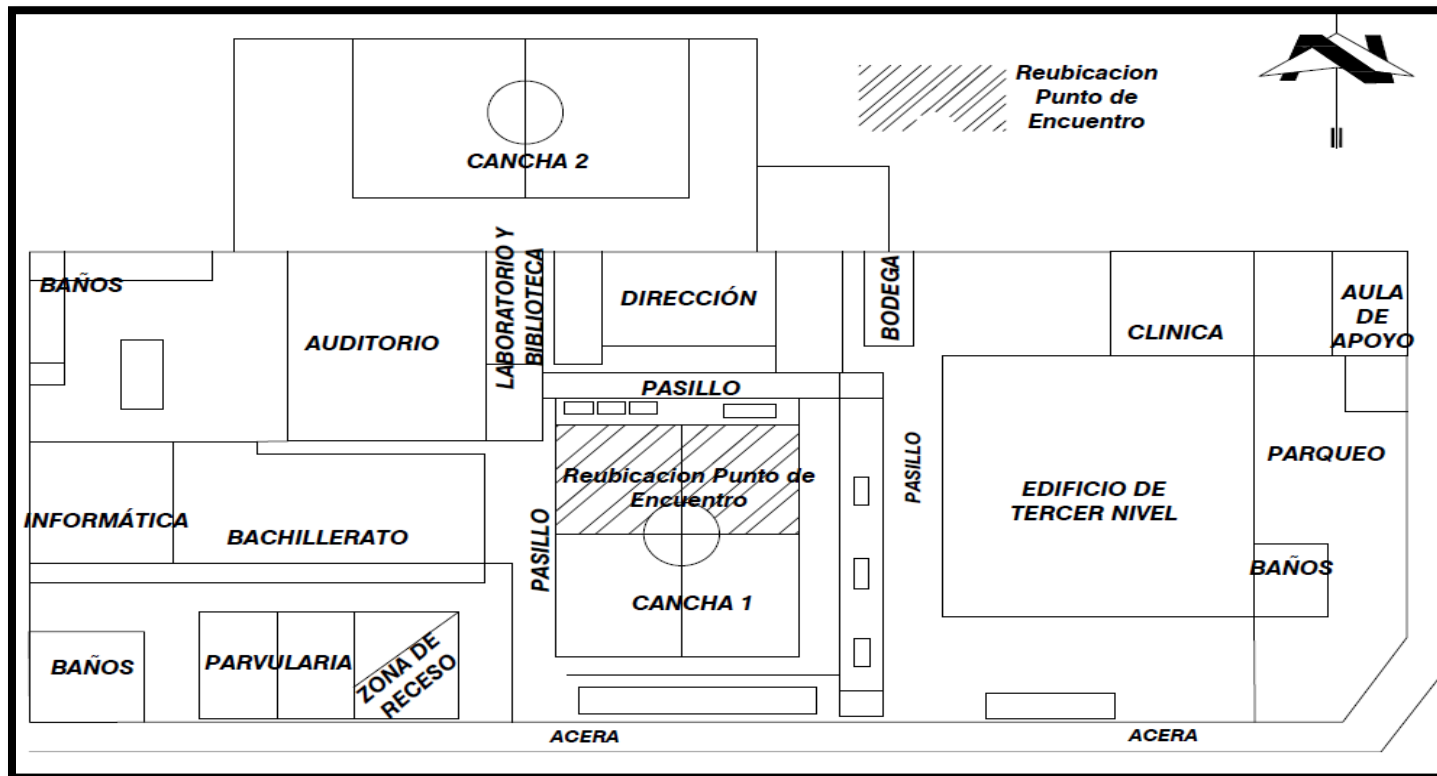
Actualmente debido a las condiciones externas del centro educativo (existencia de postes eléctricos circundantes) se recomienda la reubicación del punto de encuentro ubicado sobre la cancha principal, por lo cual solo se deberá utilizar la mitad de la cancha así se evitará el riesgo de lesiones en estudiantes a causa de la eventual caída del poste.

Figura 4. 33 “En la zona marcada se presenta la nueva ubicación del punto de encuentro”

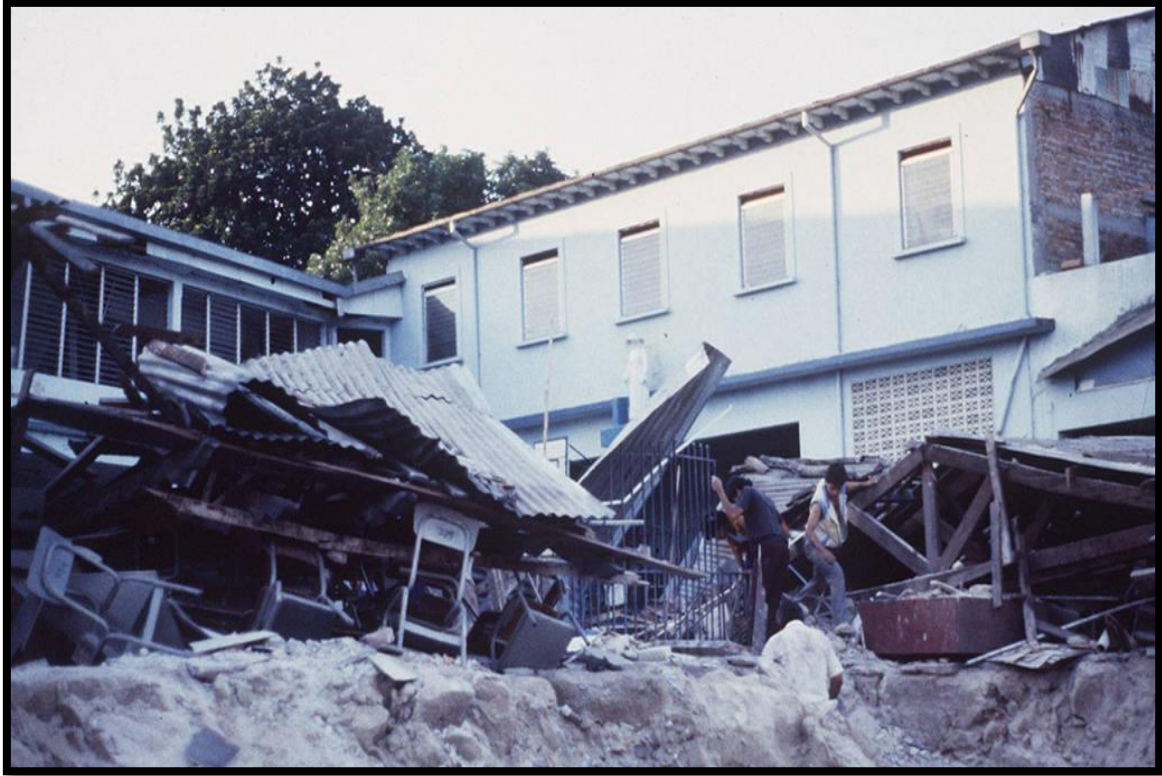
*Anexo 12 “Daños ocasionados por el terremoto de 1986 al Centro Escolar Santa Catalina ubicado en San Salvador”*
