# Penyelidikan Forensik pada Kerusakan Bangunan Pasar Ikan di Pulau Belakang Padang, Kota Batam, Indonesia

### **Forensic Investigation into Damage to Fish Market Building in Pulau Rear Padang, Batam City, Indonesia.**

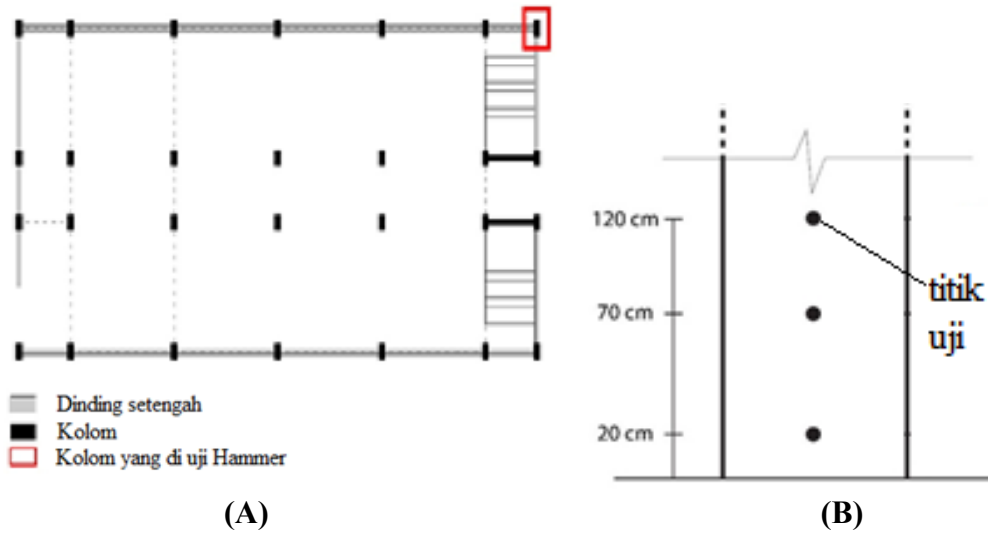
Gambar 2. (A) Layout lantai 1 bangunan pasar ikan dan (B) posisi kolom yang diuji.

Penelitian ini dilakukan untuk mengklasifikasikan tingkat kerusakan dan merekomendasikan tindakan apa yang diperlukan pada bangunan pasar ikan tersebut dengan cara melakukan observasi langsung dan pengujian hammer test. Observasi visual dilakukan pada semua kolom yang ada dilantai tersebut yang berjumlah 28 kolom. Observasi dilakukan mendokumentasikan kondisi kolom, menentukan penyebab kerusakan kolom, mengukur dimensi kolom, mengukur ketebalan slab beton dan dimensi tulangan beton. Sedangkan pengujian non destruktif hammer test) dilakukan dengan menggunakan alat Schmidt rebound hammer yang dilakukan dengan memposisikan mata hammer tegak lurus dengan bidang kolom. Hammer test dilakukan untuk menentukan kekuatan kolom bangunan. Kolom yang di uji terletak di sudut bangunan yang ditunjukkan pada Gambar 2A.

Lokasi titik pengujian berada ditengah kolom pada jarak 20 cm, 70 cm, dan 150 cm dari permukaan lantai (Gambar 2B). Nilai pantulan selanjutnya dikonversikan menjadi data kekuatan beton menggunakan grafik konversi untuk uji rebound hammer (Gambar 3). Dari kedua penyelidikan ini, maka dibuatlah klasifikasi tingkat kerusakan bangunan dan rekomendasi tindakan yang diperlukan berdasarkan klasifikasi tingkat kerusakan, deskripsi klasifikasi, dan kondisi bangunan menurut Kementerian Pekerjaan Umum dan Perumahan Rakyat Republik Indonesia yang ditunjukkan pada tabel 1.
