CARACTERIZACIÓN DE LA PELIGROSIDAD GEOLÓGICA EN LA ZONA DEL PASO DE AGUA NEGRA. PROVINCIA DE SAN JUAN, ARGENTINA

SERIE CONTRIBUCIONES TÉCNICAS - PELIGROSIDAD GEOLÓGICA N° 22

BUENOS AIRES 2023

SERVICIO GEOLÓGICO MINERO ARGENTINO

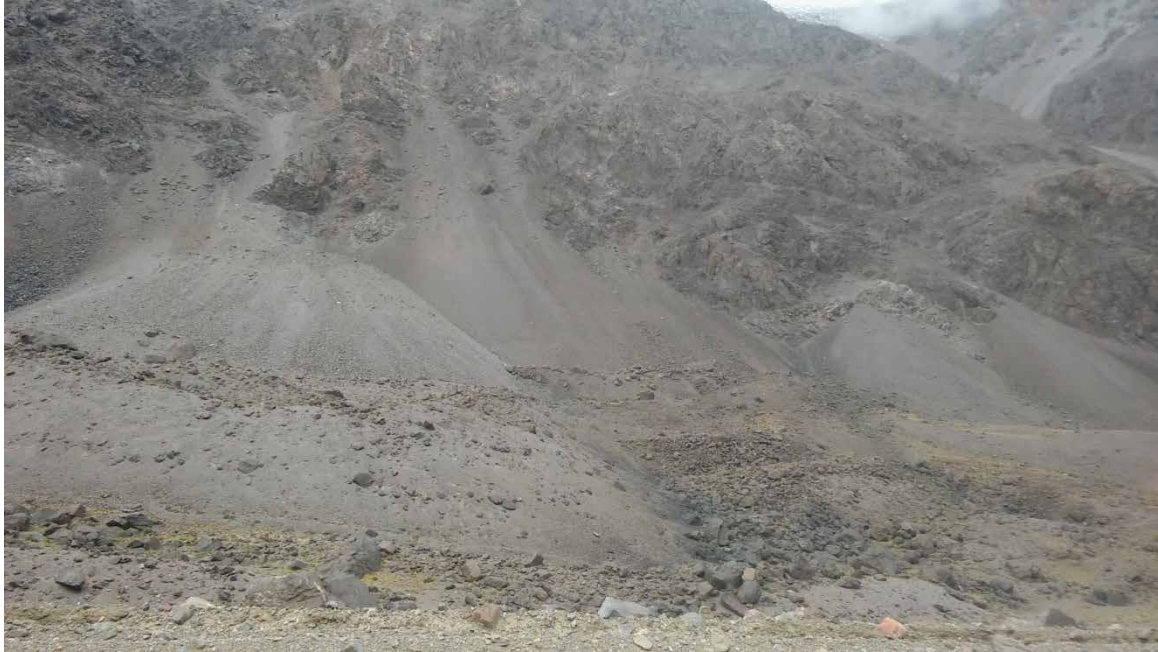
Figura 15. Taludes de caídas de roca (*rock fall talus*).

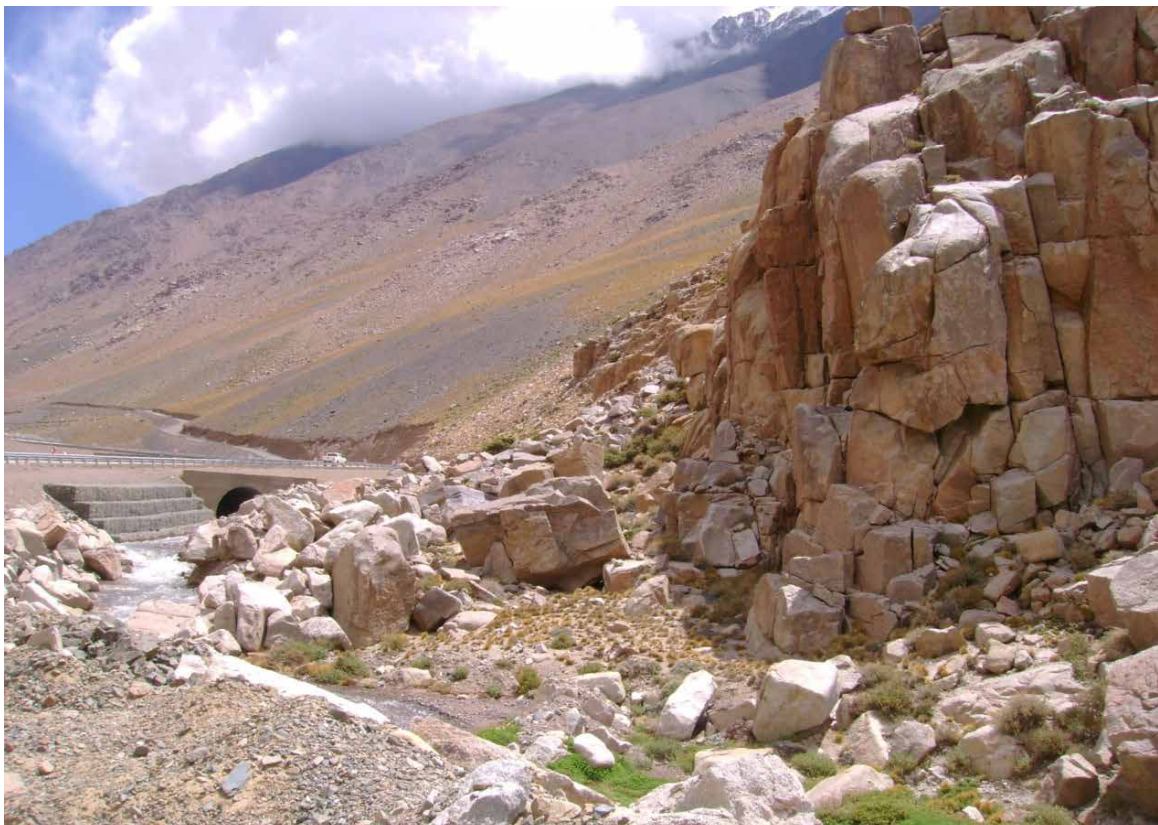
Figura 16. Caídas de roca que pueden generar endicamientos y fenómenos de erosión al pie del terraplén de la ruta.

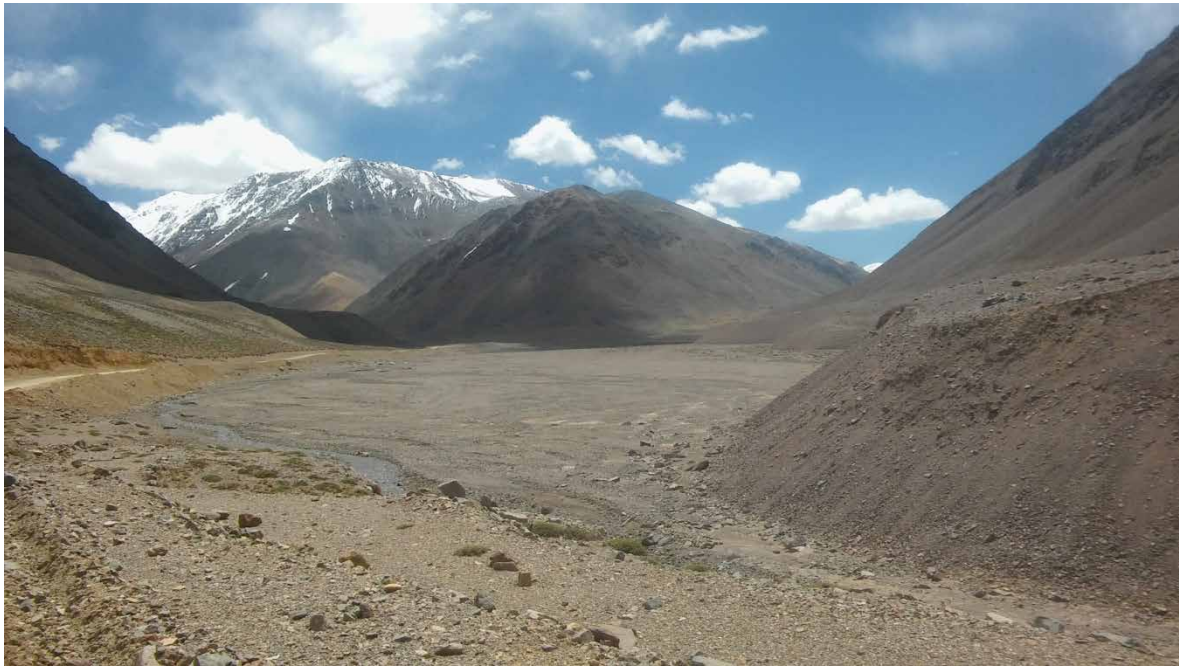
Figura 17. Planicie aluvial y terraza del arroyo del Agua Negra en las cercanías de la desembocadura de la quebrada de San Lorenzo.

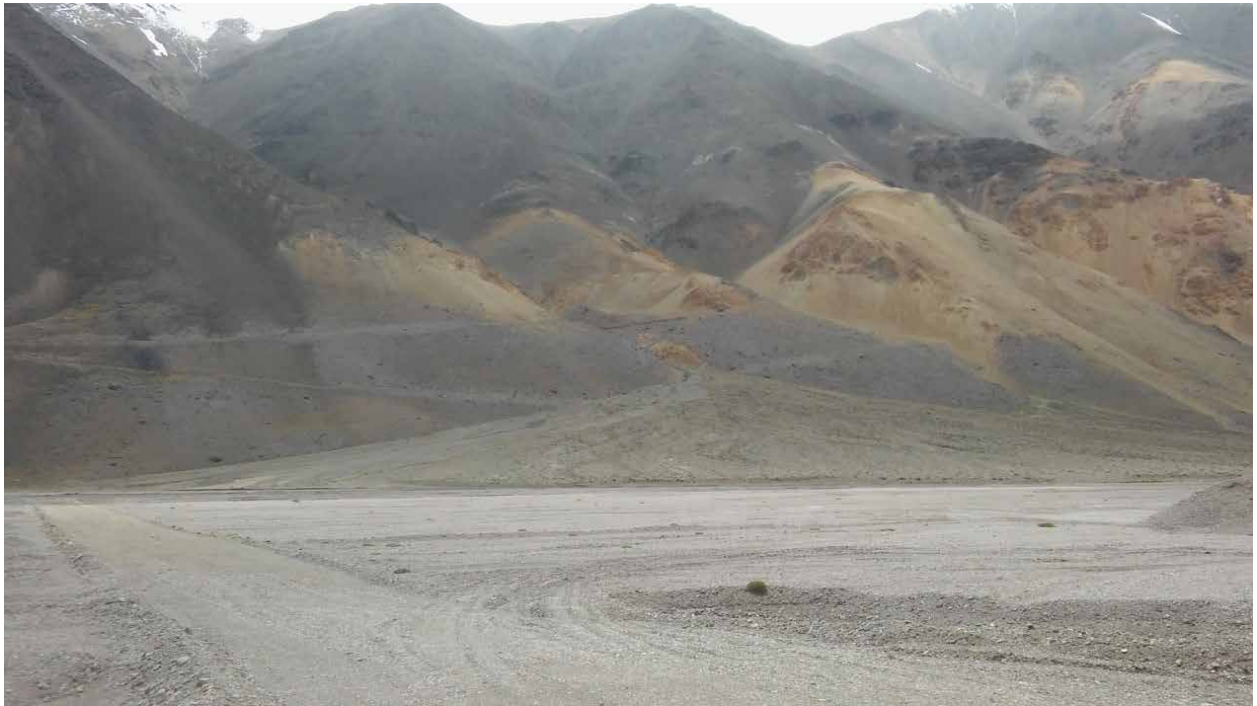
Figura 18. Abanico aluvial a la salida de una quebrada tributaria proveniente de la Cordillera de Olivares.

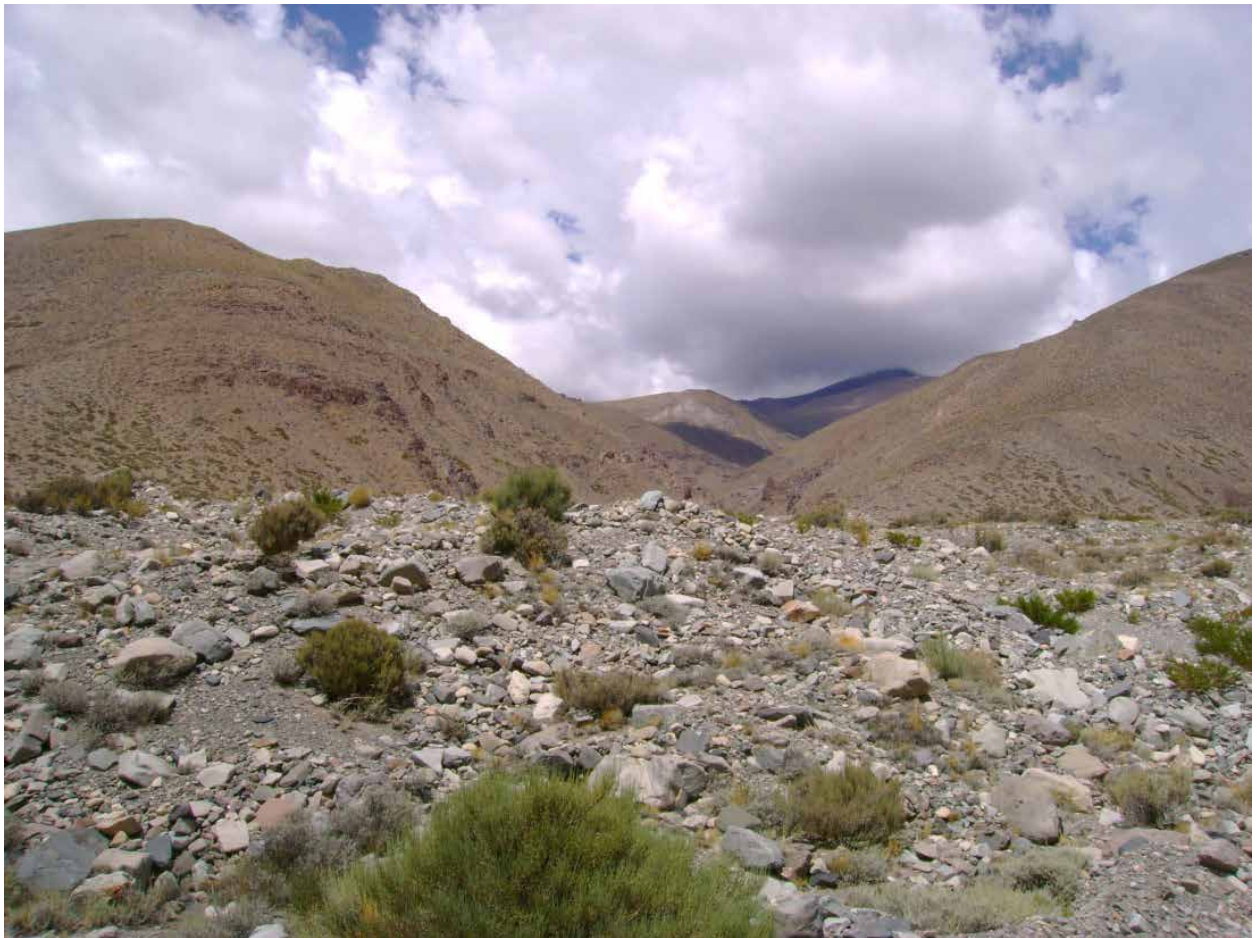
Figura 19. Acumulación de bloques en abanico aluvial atravesado por la ruta

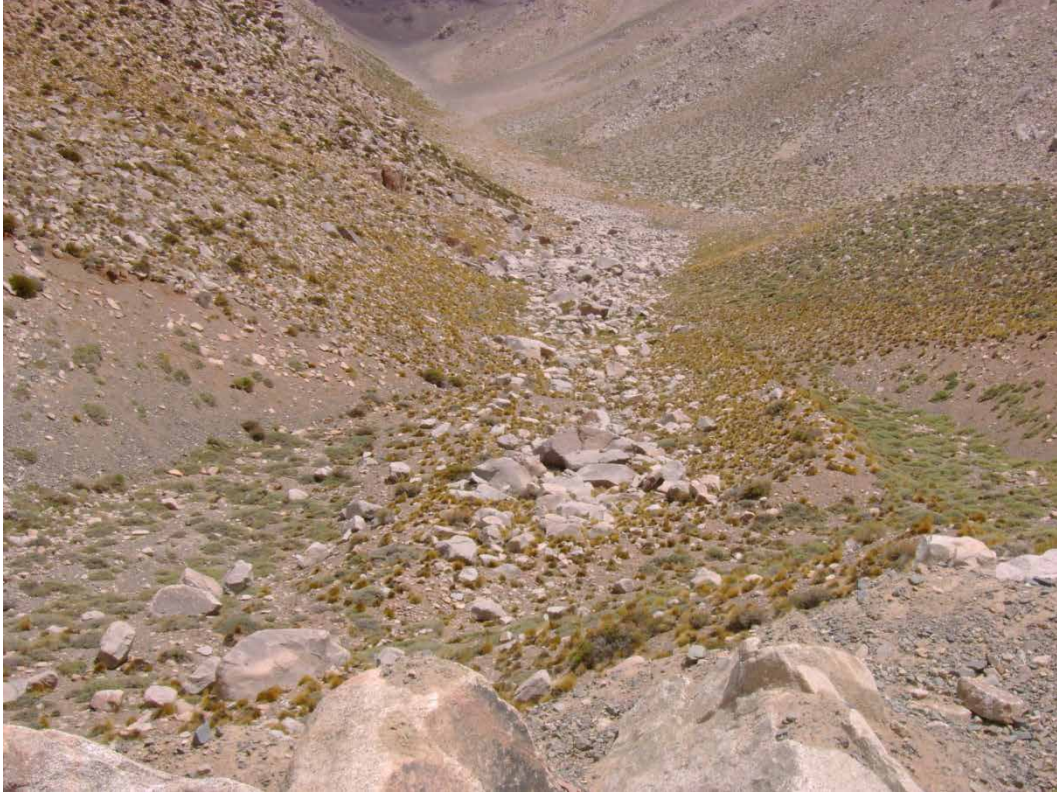
Figura 20. Acumulación de bloques debidos a un fenómeno de flujo (*debris flows*) en conos mixtos (aluvio-coluviales).

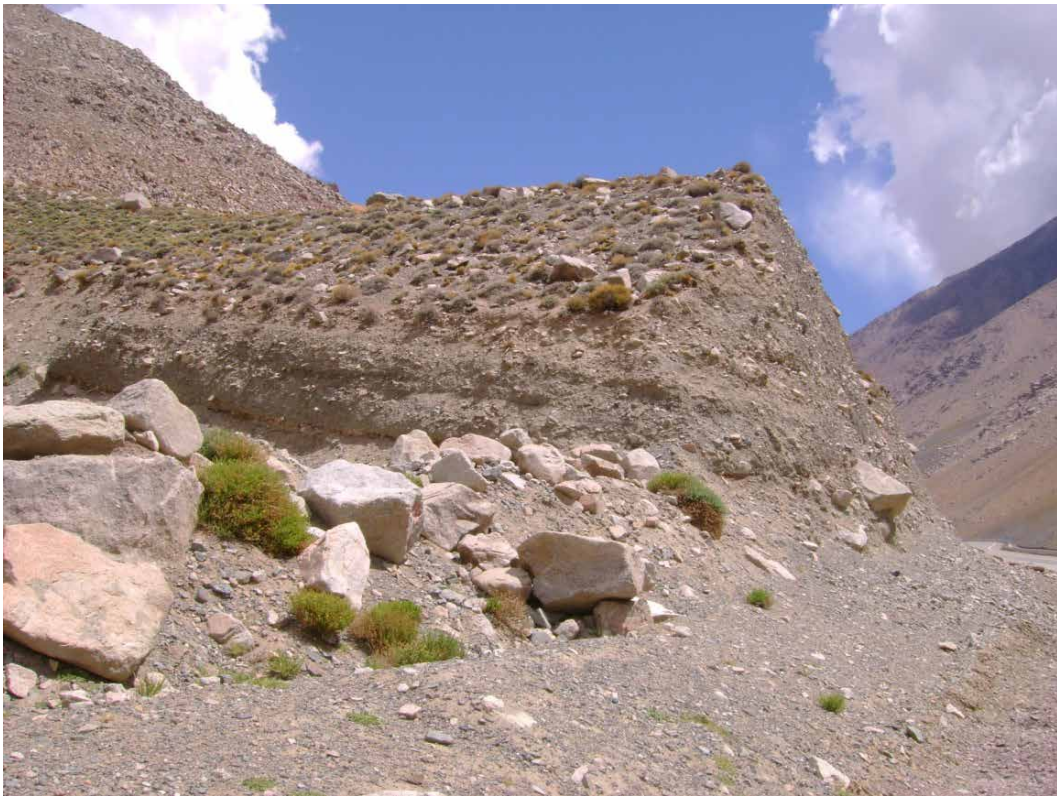
Figura 21. Abanico aluvial disectado por la construcción de la ruta. Se observa el tamaño del depósito y de los bloques.

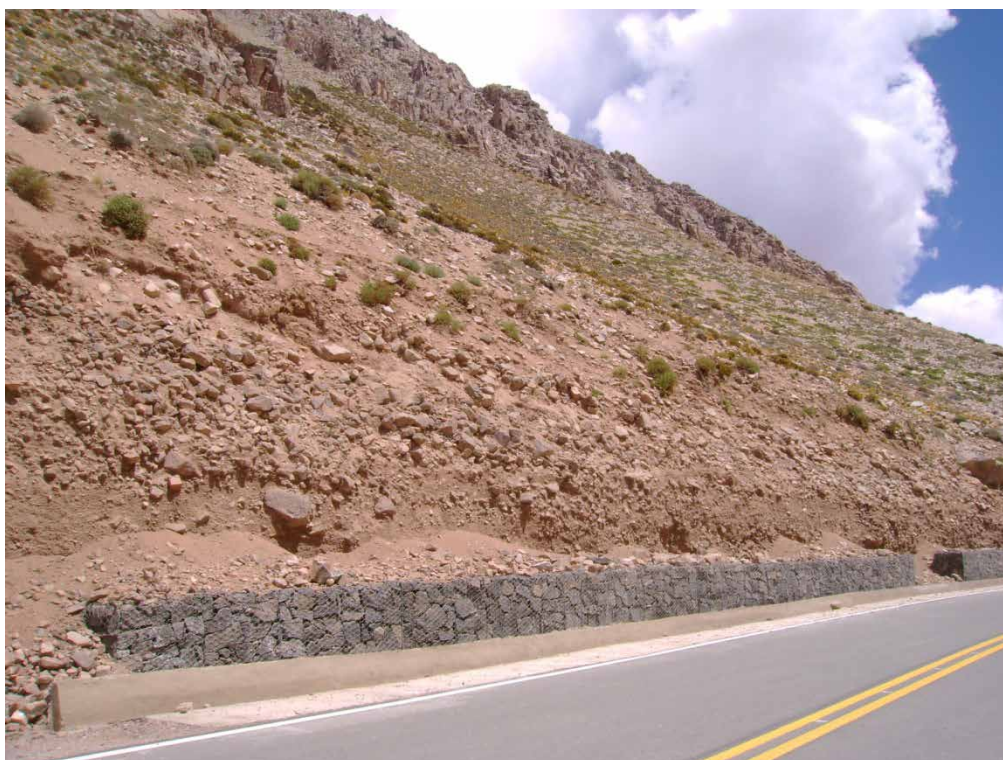
Figura 23. Corte artificial realizado como parte de las obras de construcción de la ruta disectando un talud de caída de rocas. Nótese el tamaño de la acumulación y de los bloques. Los gaviones ubicados al pie serían totalmente ineficaces frente a próximos movimientos.

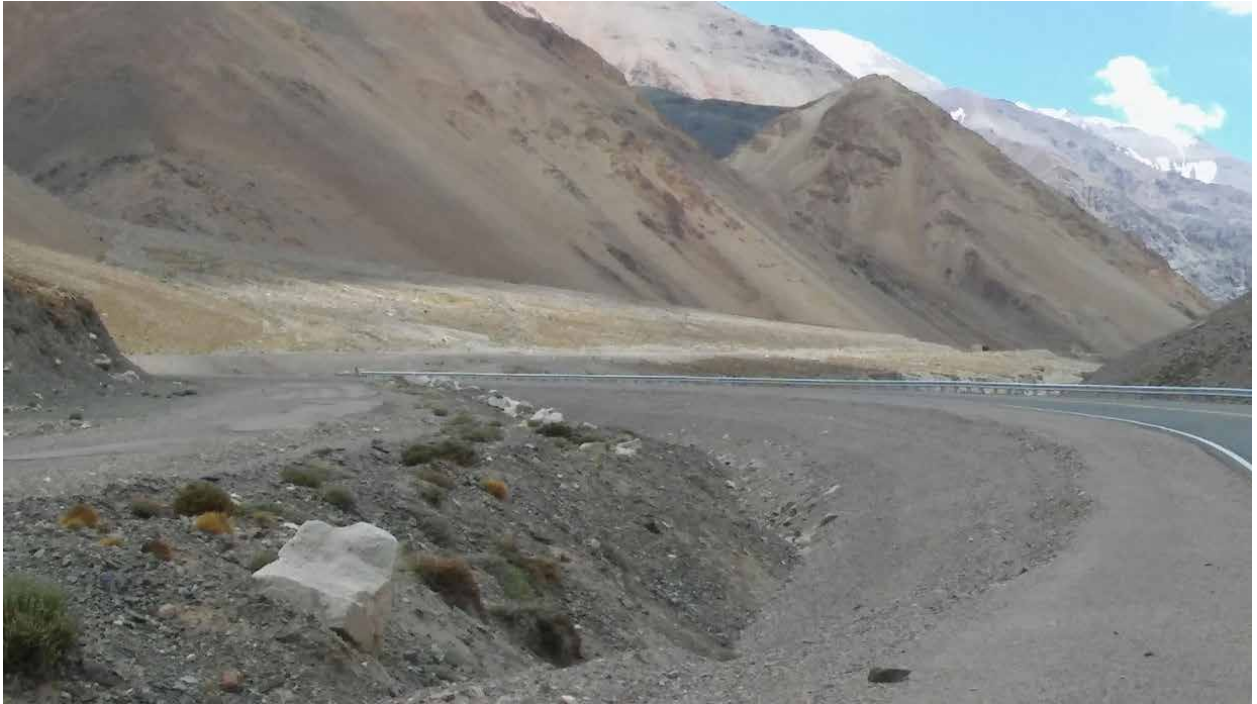
Figura 24. Abanico aluvial.

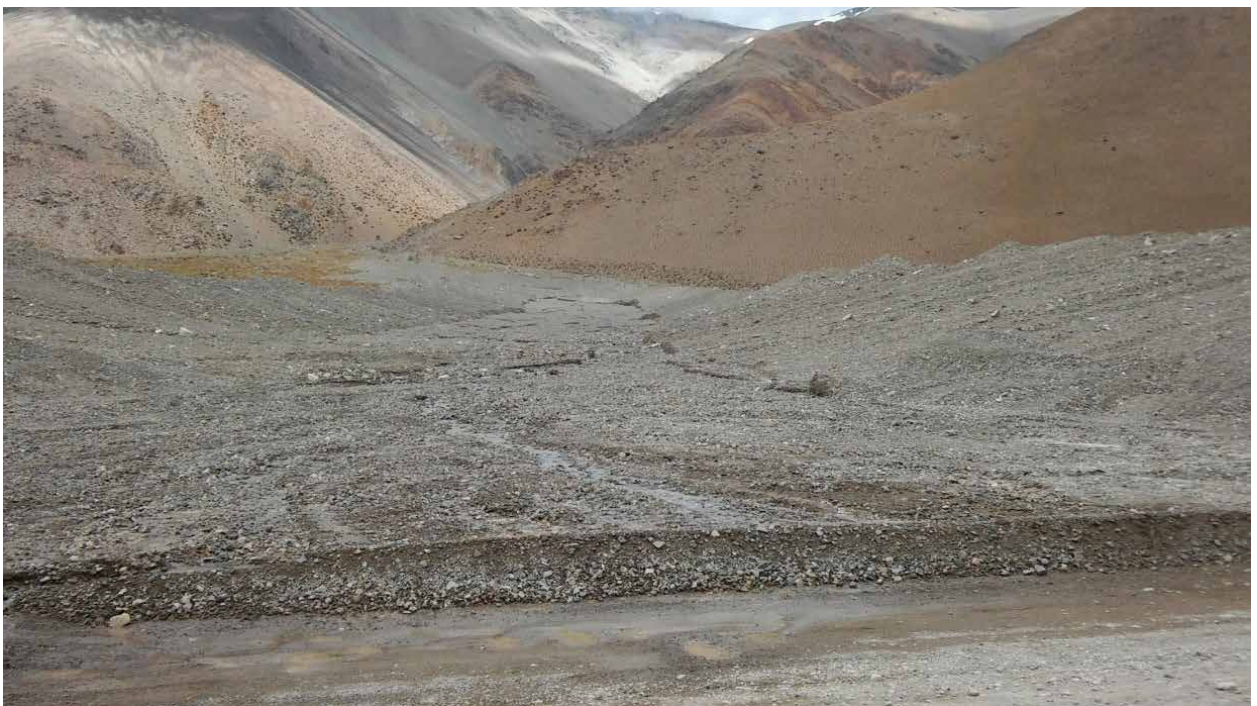
Figura 25. Corte del abanico aluvial al costado de la ruta. La naturaleza del abanico evidencia la alternancia del proceso fluvial y la remoción en masa en su construcción.

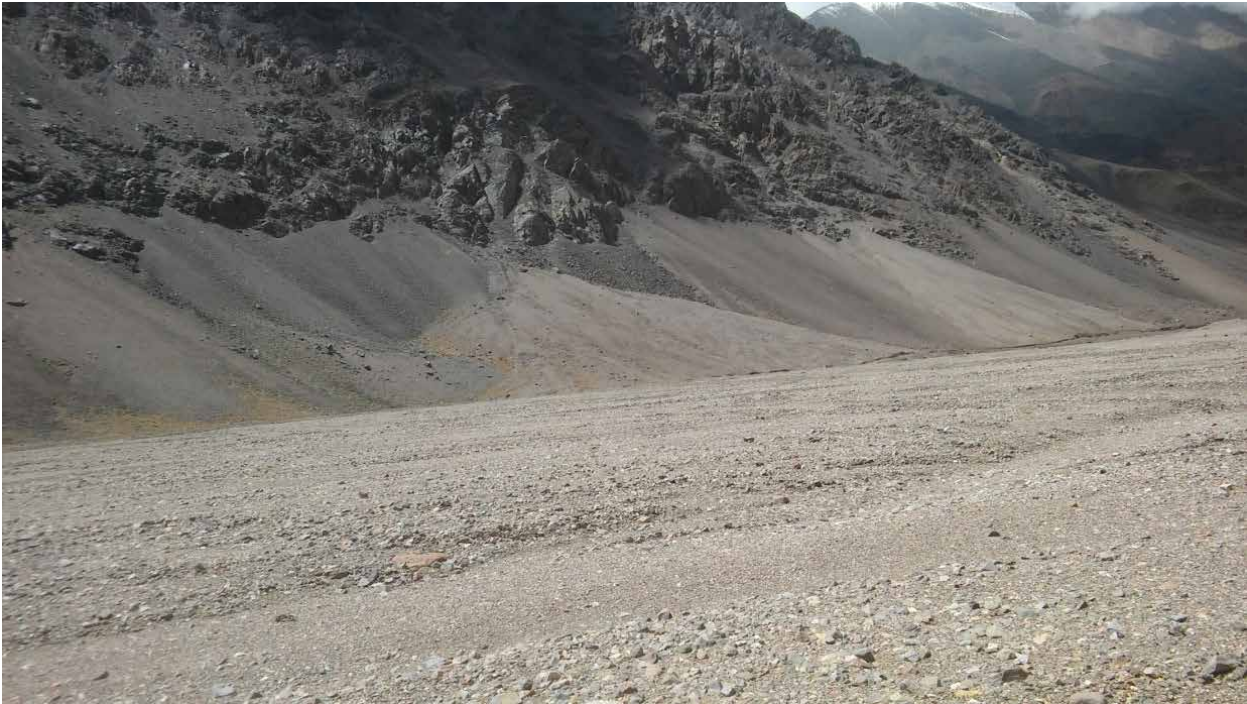
Figura 26. Conos de talud y pendientes afectadas por procesos criogénicos.

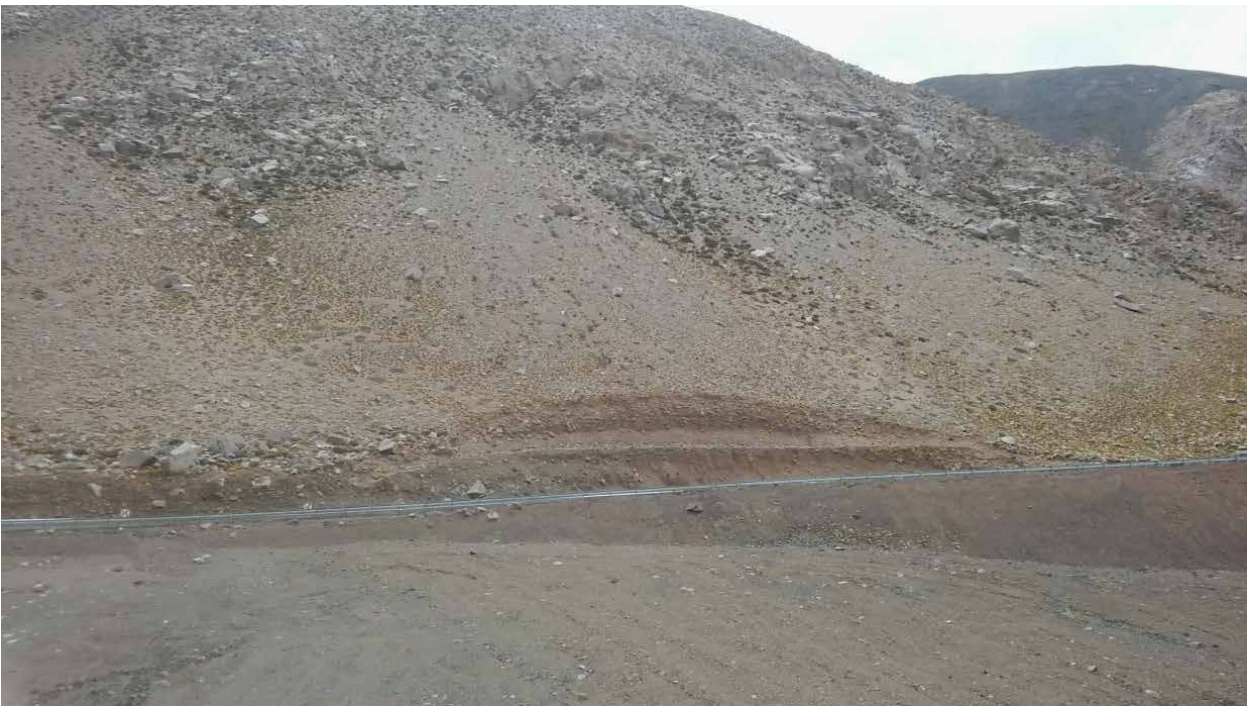
Figura 27. Cortes artificiales de conos de talud. La pendiente resultante es totalmente inestable.

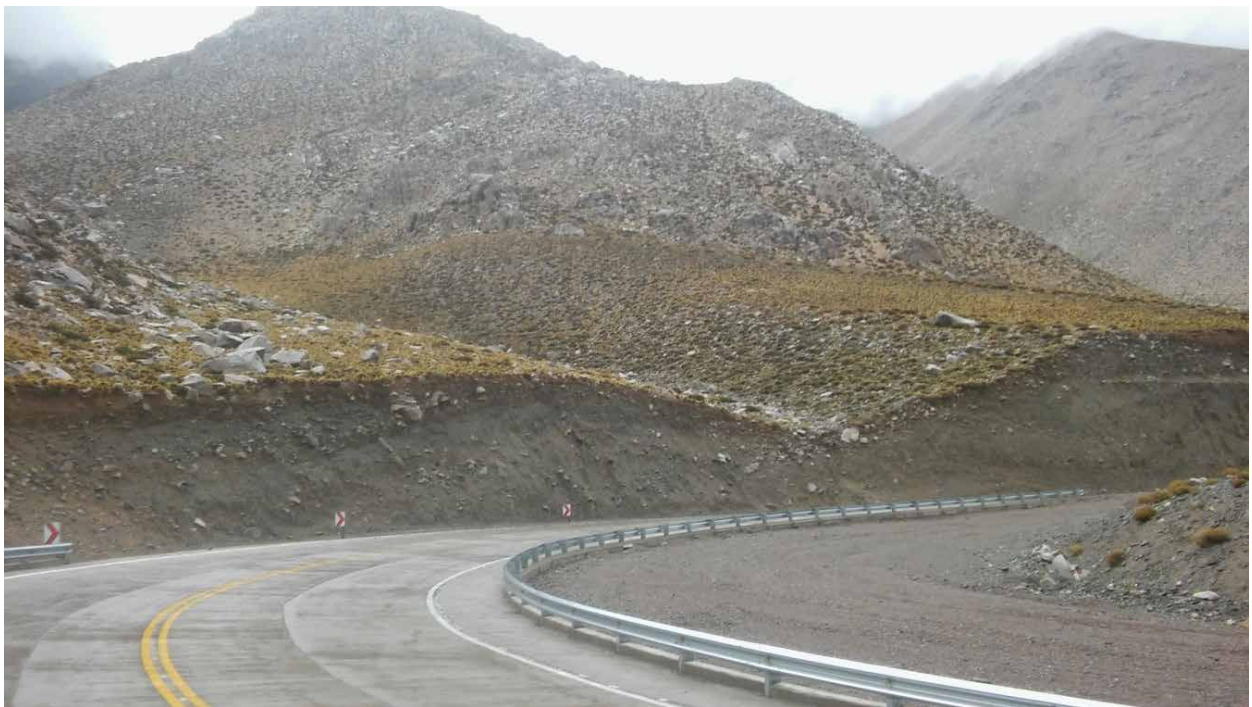
Figura 28. Cortes artificiales de otros abanicos aluviales. Al igual que el caso anterior la pendiente generada es inestable.

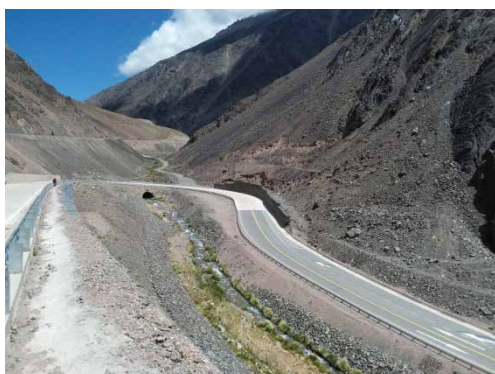
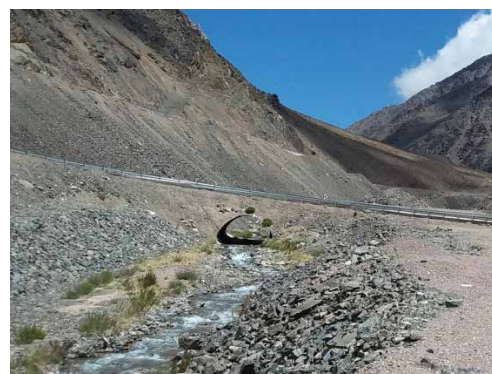
Figura 30. Obra de drenaje transversal próxima a “Paraje Bordo Atravesado”.

- Tipología: alcantarilla metálica y flexible.
- Material: chapa acanalada de acero galvanizado.
- Diámetro aprox.: 2,00 m.
- Espesor aprox. del relleno superior: 2,00 m.
- Estado estructural: bueno.
- Estado de mantenimiento: bueno.

El riesgo geológico identificado es valorado como bajo y su caracterización se debe a potenciales arrastres de rocas de diámetros decimétricos encauzadas por el curso de agua. En función de lo descrito, se recomienda lo siguiente:

- Monitoreo y mantenimiento de la obra y del tramo de calzada afectado.
- Monitoreo y alerta temprana ante episodios de precipitaciones intensas que puedan provocar arrastres importantes de material por el cauce del arroyo.

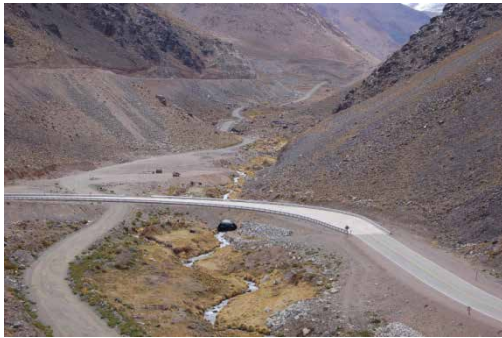
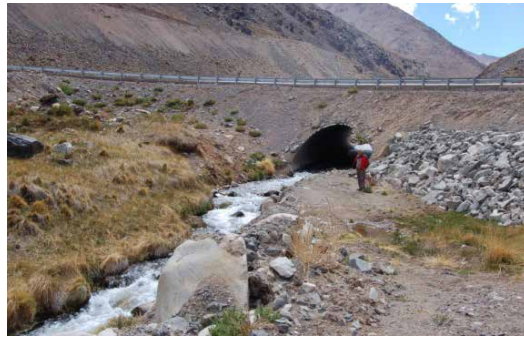
Figura 31. Obra de drenaje transversal “Paraje Bordo Atravesado”.

- Tipología: alcantarilla metálica y flexible.
- Material: chapa acanalada de acero galvanizado.
- Diámetro aprox.: 3,00 m.
- Espesor aprox. del relleno superior: 2,00 m.
- Estado estructural: bueno.
- Estado de mantenimiento: bueno.

El riesgo geológico identificado es valorado como bajo y su caracterización se debe a potenciales arrastres de rocas de diámetros decimétricos encauzadas por el curso de agua. En función de lo descrito, se recomienda lo siguiente:

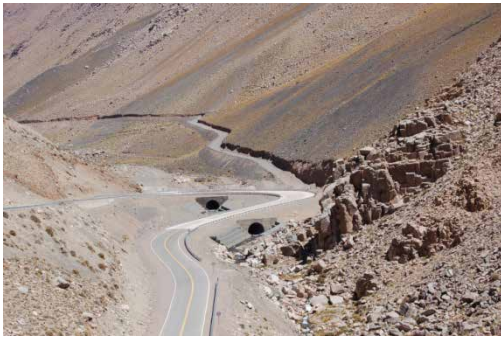
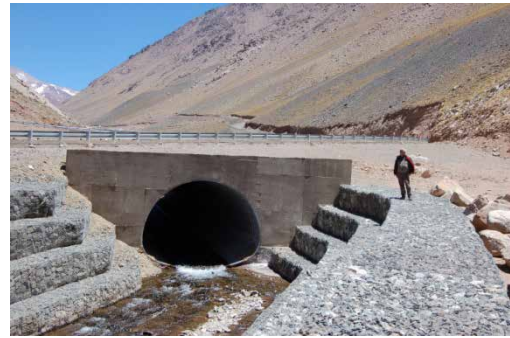
Figura 32. Obra de drenaje transversal "Paraje La Estrechura".

- Tipología: alcantarilla en bóveda de hormigón armado.
- Material: hormigón armado y chapa acanalada de acero galvanizado.
- Diámetro aprox.: 4,00 m.
- Espesor aprox. del relleno superior: 1,00 m (hormigón armado de estructura).
- Estado estructural: bueno.
- Estado de mantenimiento: bueno.

El riesgo geológico identificado es valorado como alto y su caracterización se debe a un potencial endicamiento del arroyo del Agua Negra por desprendimiento y caída de grandes bloques de diámetros métricos desde el talud rocoso adyacente hacia el cauce. De forma sinérgica, los potenciales materiales arrastrados por el cauce

(principalmente de diámetros decimétricos) podrían llegar a contribuir en la obstrucción de la alcantarilla inferior. En función de lo descrito, se recomienda lo siguiente:

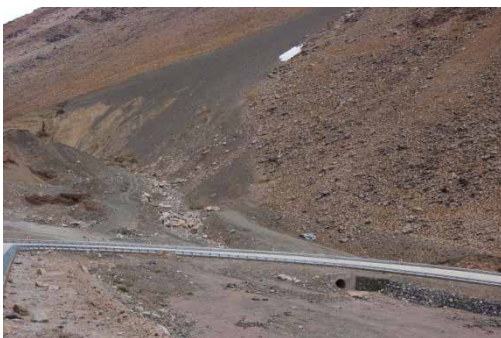
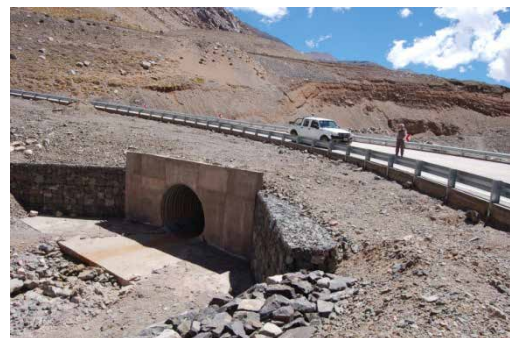
Figura 33. Obra de drenaje transversal "Paraje Ojos de Agua".

- Tipología: alcantarilla en bóveda de hormigón armado.
- Material: hormigón armado y chapa acanalada de acero galvanizado.
- Diámetro aprox.: 2,00 m.
- Espesor aprox. del relleno superior: de 2,00 m a 6,00 m, además del hormigón armado de estructura.

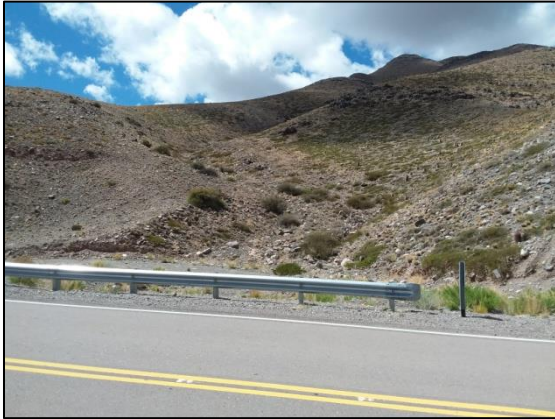
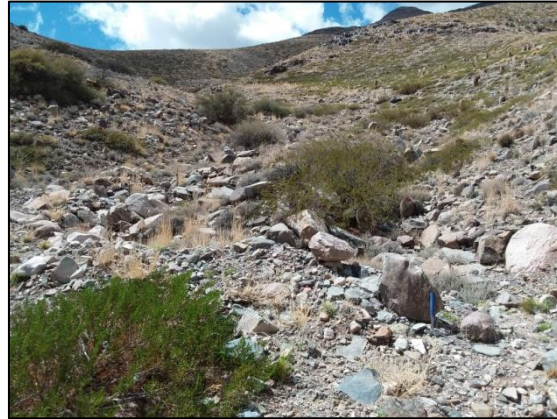
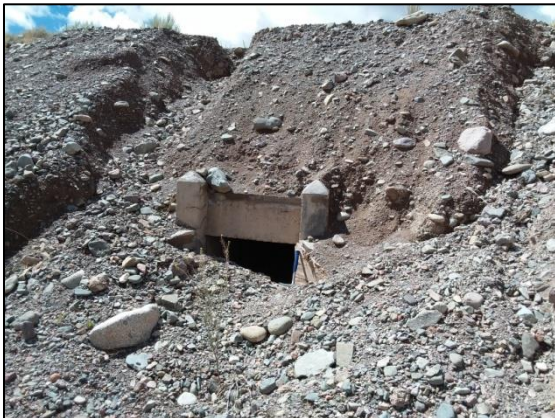
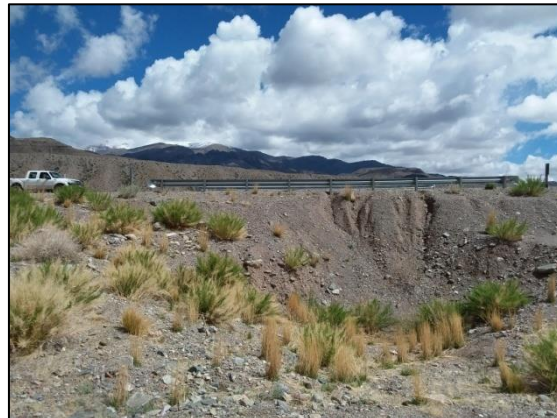
INFORME DE INSPECCIÓN DE TALUD	Nº: 01
---------------------------------------	---------------

Tipo:	Talud en relleno.	Pendiente:	50-60°
Condición:	Talud con deslizamiento identificado.		
Naturaleza y Caracterización del Material:	Terraplén artificial realizado en material de relleno con muy bajo grado de consolidación y compactación y formado por una mezcla de arena de tamaño de grano medio y piedra decimétrica.		
Cond. de Saturación:	Seco.		
Evidencias de Inestabilidad:	Zona de flujo de agua estacional en corona, intermedio (atravesando la calzada) y al pie de la ladera. Deslizamiento identificado del material de relleno sobre alcantarilla de paso.		
Obras de Contención:	Ausentes.		
Sistema de Drenaje:	Drenaje longitudinal a la calzada: ausente. Drenaje transversal a la calzada: alcantarilla de paso de tipo cajón simple, hormigonada y de dimensiones de la abertura de 1,00 x 1,00 m. Estado estructural: bueno. Estado de mantenimiento: malo, obstruida por material deslizado del talud.		
Riesgo:	Moderado.

Caracterización del Riesgo:	Procesos de arrastre de clastos de orden casi métrico hacia la calzada. Potencial obstrucción de la alcantarilla por potenciales clastos de orden métrico y potencial colapso de la estructura por socavación.		
Recomendaciones:	Limpieza de la obra de drenaje y evaluación de su dimensionado y su estado. Acondicionamiento. Compactación y espesores del relleno adecuados. Instalación de señalización vial preventiva. Monitoreo y mantenimiento de obras asociadas y tramo de calzada.

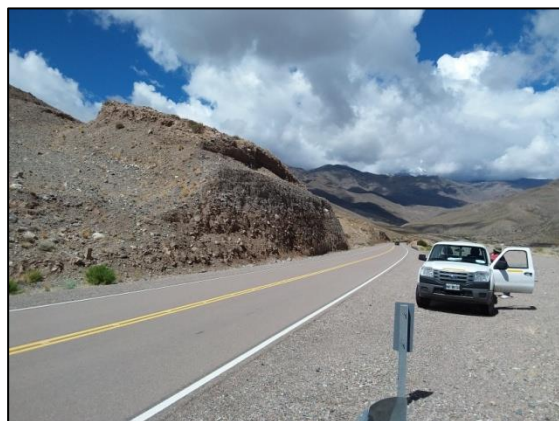
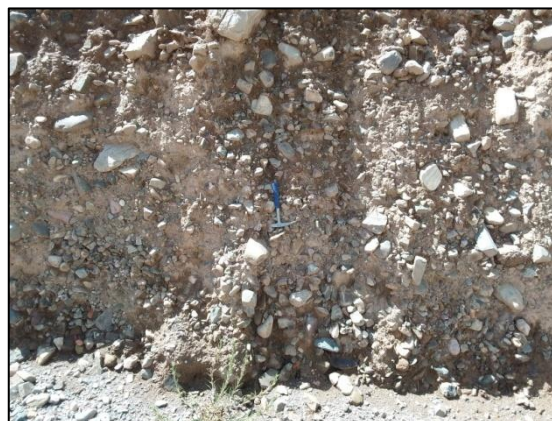
INFORME DE INSPECCIÓN DE TALUD	Nº: 02
---------------------------------------	---------------

Tipo:	Talud en corte.	Pendiente:	60-65°
Condición:	Talud estable.		
Naturaleza y Caracterización del Material:	Depósitos glaciafluviales aterrizados. Depósitos mal seleccionados con bajo grado de consolidación y compactación. Clastos de diversas litologías aflorantes de la quebrada del Agua Negra (Fm. Agua Negra: clastos de cuarcita, filita y pelita, de colores oscuros, subangulosos y diámetros de 1 a 8 cm; Granito Agua Negra: clastos de granito, de colores claros, de redondeados a subredondeados y diámetros mayores, siendo su diámetro común de 50-60 cm; Grupo Choiyoi: clastos de volcanita, de colores oscuros, subangulosos de diámetros de 1 a 8 cm. Imbricación de clastos y grosera estratificación subhorizontal. Matriz de arenosa a areno-limosa de colores amarillo, gris y ocre, de muy baja cohesión y muy baja consistencia.		
Cond. de Saturación:	Seco.		
Evidencias de Inestabilidad:	Pequeñas acumulaciones de clastos decimétricos al pie del talud.

Obras de Contención:	Ausentes. Obras de estabilización del talud mediante 2 bancos de 6 y 4m aprox. de altura c/u.		
Sistema de Drenaje:	Zanja longitudinal excavada (no hormigonada) y sin berma al pie del talud, de profundidad 45 cm.		
Riesgo:	Bajo.		
Caracterización del Riesgo:	Potencial caída de clastos decimétricos (de diámetros máx. 50-60 cm) hacia la calzada y a baja velocidad.		
Recomendaciones:	Instalación de señalización vial preventiva. Monitoreo y mantenimiento de obras asociadas y tramo de calzada.

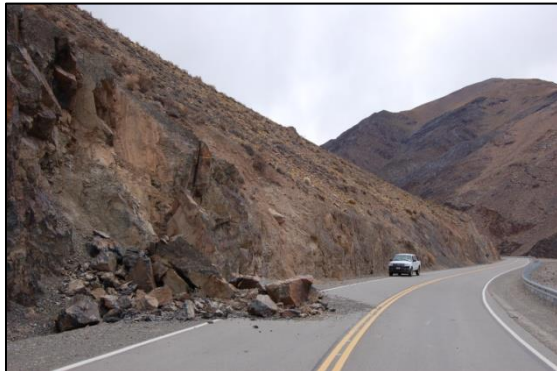
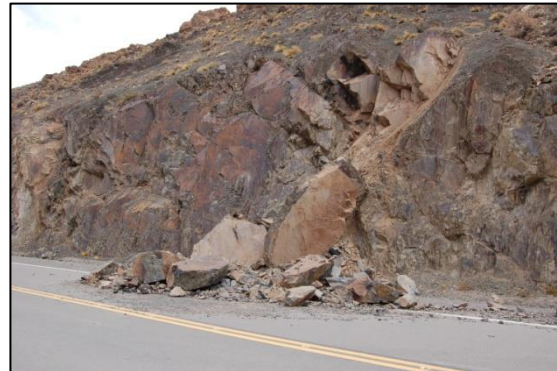
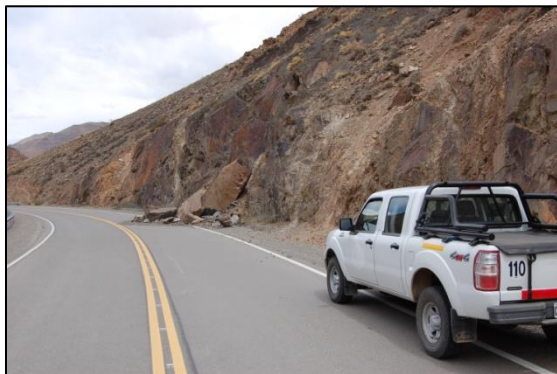
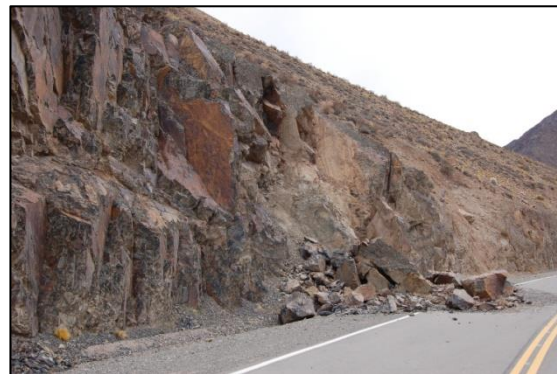
INFORME DE INSPECCIÓN DE TALUD	Nº: 10
---------------------------------------	---------------

Tipo:	Talud en corte.	Pendiente:	70-80°
Condición:	Talud con deslizamiento identificado.		
Naturaleza y Caracterización del Material:	Macizo rocoso intensamente fracturado en bloques tabulares de orden decimétrico y métrico y meteorizado (decolorado en superficie). Roca: pizarra de colores pardos y negros, foliada y moderadamente dura de la Fm. Agua Negra. Direcciones de foliación observadas: s1 (25°/290), s2 (74°/125) y s3 (90°/170), ésta última inclinando hacia la calzada.		
Cond. de Saturación:	Seco.		
Evidencias de Inestabilidad:	Desprendimiento, caída y acumulación de rocas de orden decimétrico al pie del talud y sobre la calzada. Vuelco de bloques de orden métrico sobre el talud. Bloque métrico desprendido recientemente del talud de dimensiones aprox. 3,00 x 1,50 m sobre la calzada.		
Obras de Contención:	Ausentes.		
Sistema de Drenaje:	Zanja longitudinal excavada no hormigonada de profundidad 45 cm al pie del talud. La longitud de esta sólo cubre de forma parcial el tramo afectado.

Riesgo:	Alto.		
Caracterización del Riesgo:	La naturaleza fracturada y foliada del macizo rocoso favorece el desprendimiento y la caída de rocas de orden decimétrico y el vuelco y la caída de bloques tabulares de orden métrico.		
Recomendaciones:	Instalación de señalización vial preventiva. Evaluación de necesidad de instalación de obras de contención acordes y sistema de drenaje longitudinal que cubra el resto del tramo afectado. Monitoreo y mantenimiento de obras asociadas (y a asociar, en caso de aplicar) y tramo de calzada.

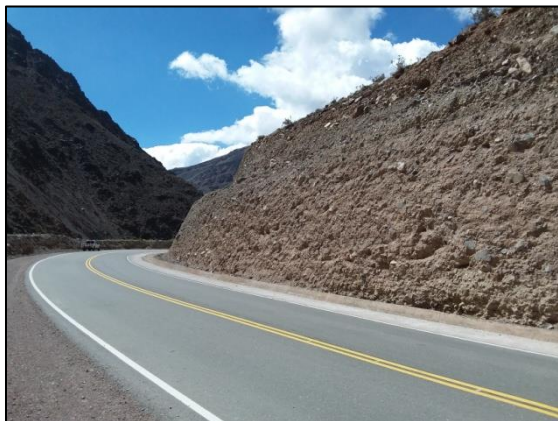
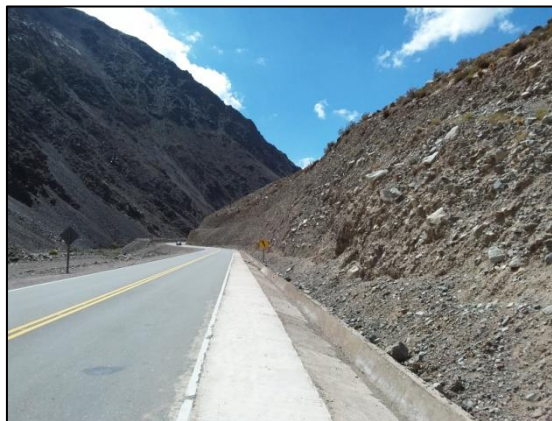
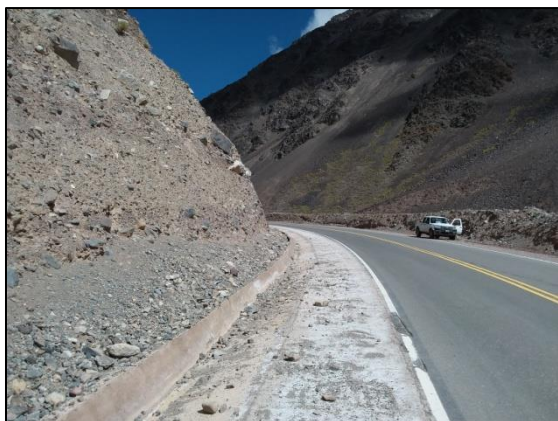
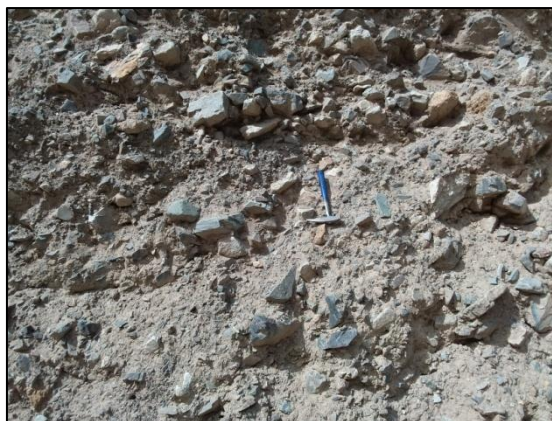
INFORME DE INSPECCIÓN DE TALUD	Nº: 15
---------------------------------------	---------------

Tipo:	Talud en corte.	Pendiente:	65-78°
Condición:	Talud estable.		
Naturaleza y Caracterización del Material:	Depósitos de abanico aluvial. Depósitos con moderado a alto grado de consolidación y compactación, formados por clastos subangulosos centimétricos y decimétricos cuarcíticos y graníticos envueltos en una matriz sostén de limosa a limo-arenosa de color ocre claro y de moderada a elevada consistencia.		
Cond. de Saturación:	Seco.		
Evidencias de Inestabilidad:	No observadas.		
Obras de Contención:	Ausentes. Estabilización mediante 2 bancos de 6 m aprox. de altura c/u.		
Sistema de Drenaje:	Cuneta longitudinal hormigonada de profundidad 45 cm al pie del talud, en buen estado estructural y de mantenimiento.		
Riesgo:	Bajo, en cuanto a la estabilidad del talud. Alto, en cuanto a la dinámica de la geoforma asociada.		
Caracterización del Riesgo:	Potencial caída de clastos de pequeñas dimensiones (orden centimétrico y decimétrico) hacia la calzada y a baja velocidad. Potencial flujo de agua y detritos de orden decimétrico a altas velocidades en el caso de reactivación del abanico aluvial por precipitaciones intensas.

Recomendaciones:	Instalación de señalización vial preventiva. Monitoreo y mantenimiento de obras asociadas y tramo de calzada. Monitoreo y alerta temprana ante episodios de precipitaciones intensas.

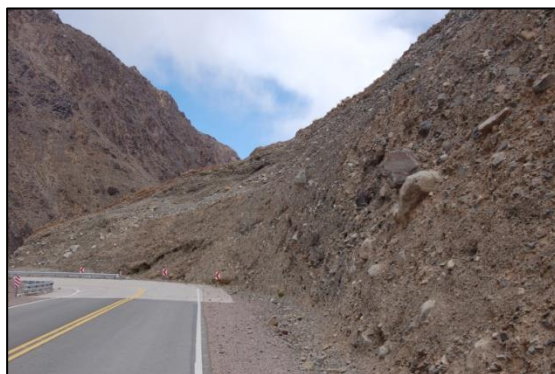
INFORME DE INSPECCIÓN DE TALUD	Nº: 17
---------------------------------------	---------------

Tipo:	Talud en corte.	Pendiente:	80º
Condición:	Talud con deslizamientos identificados.		
Naturaleza y Caracterización del Material:	Depósitos de abanico aluvial. Depósitos mal seleccionados con bajo grado de consolidación y compactación, formados por clastos de subangulosos a subredondeados cuarcíticos y pizarrosos, centimétricos a decimétricos y abundante matriz areno-limosa de color castaño claro y de baja a moderada consistencia, procedentes del macizo rocoso superior. Macizo rocoso superior intensamente fracturado y meteorizado. Afloramiento escarpado y abrupto. Roca: cuarcita de color de pardo oscuro a negro y muy dura y pizarra de colores pardos y oscuros y moderadamente dura, ambas de la Fm. Agua Negra.		
Cond. de Saturación:	Seco.		
Evidencias de Inestabilidad:	Caída y acumulación de clastos subangulosos y subredondeados cuarcíticos y pizarrosos de diámetros centimétricos a decimétricos al pie del talud.

Obras de Contención:	Ausentes. Obras de estabilización del talud mediante 2 bancos de 6 m aprox. de altura c/u.		
Sistema de Drenaje:	Zanja longitudinal excavada (no hormigonada) y sin berma al pie del talud, de profundidad 45 cm.		
Riesgo:	Bajo, en cuanto a la estabilidad del talud. Alto, en cuanto a la dinámica de la geofорма asociada.		
Caracterización del Riesgo:	Potencial caída de clastos subangulosos y subredondeados decimétricos hacia la calzada y a baja velocidad. Potencial flujo de agua y detritos de orden decimétrico a altas velocidades en el caso de reactivación del abanico aluvial por precipitaciones intensas.		
Recomendaciones:	Instalación de señalización vial preventiva. Monitoreo y mantenimiento de obras asociadas y tramo de calzada. Monitoreo y alerta temprana ante episodios de precipitaciones intensas.

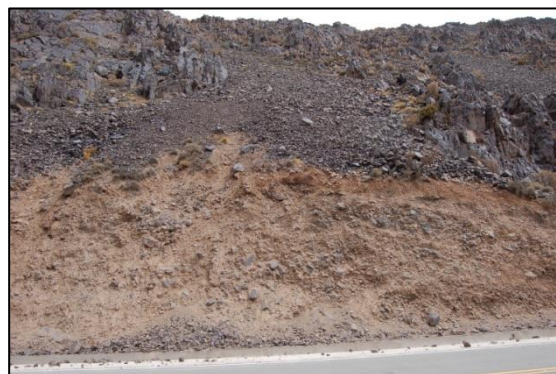
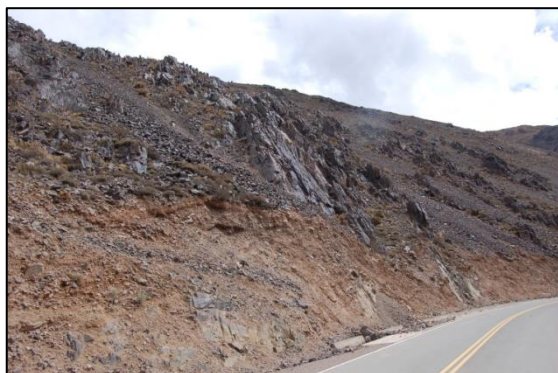
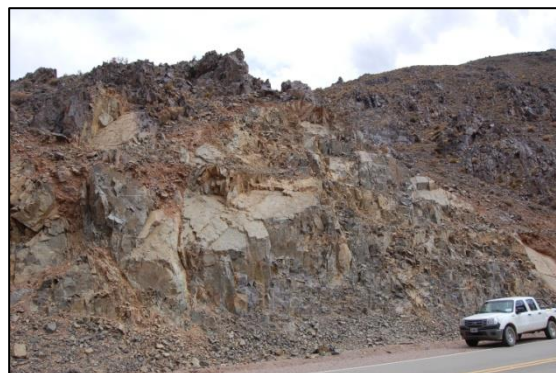
INFORME DE INSPECCIÓN DE TALUD	Nº: 18
---------------------------------------	---------------

Tipo:	Talud en corte.	Pendiente:	50-55°
Condición:	Talud con deslizamientos identificados.		
Naturaleza y Caracterización del Material:	Macizo rocoso intensamente fracturado (diaclasado) en bloques irregulares angulosos de orden decimétrico y métrico, muy brechificado y meteorizado. Roca: cuarcita de color de pardo gris a negro y muy dura de la Fm. Agua Negra.		
Cond. de Saturación:	Seco.		
Evidencias de Inestabilidad:	Caída y acumulación de rocas angulosas de orden centimétrico y decimétrico al pie del talud.		
Obras de Contención:	Ausentes.		
Sistema de Drenaje:	Cuneta longitudinal hormigonada (prof. 45 cm) al pie del talud, en buen estado estructural y de mantenimiento.		
Riesgo:	Moderado.		
Caracterización del Riesgo:	El estado totalmente brechificado del macizo rocoso favorece la formación y caída de rocas de orden centimétrico y decimétrico y hasta posibles bloques irregulares de orden métrico hacia la calzada, en todos los casos con morfologías angulosas.

Recomendaciones:	Instalación de señalización vial preventiva. Evaluación de necesidad de instalación de obras de contención acordes a los tramos afectados por los procesos descritos. Monitoreo y mantenimiento de obras asociadas (y a asociar, en caso de aplicar) y tramo de calzada.

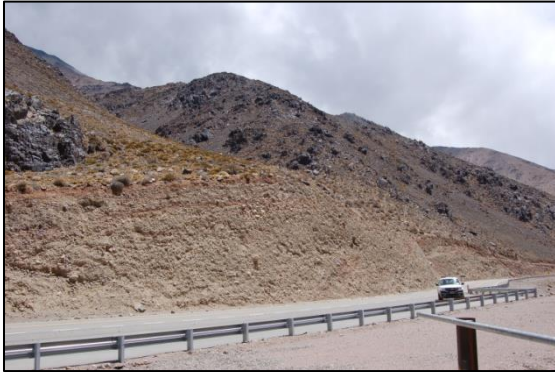
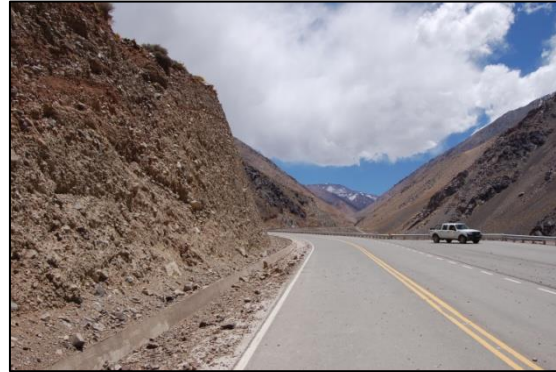
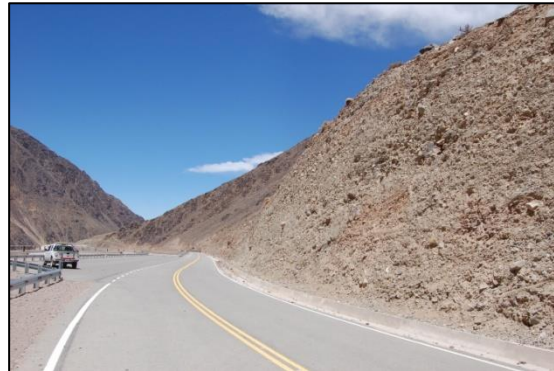
INFORME DE INSPECCIÓN DE TALUD	Nº: 19
---------------------------------------	---------------

Tipo:	Talud en corte.	Pendiente:	62-70°
Condición:	Talud con deslizamientos identificados.		
Naturaleza y Caracterización del Material:	Depósitos de abanico aluvial. Depósitos mal seleccionados con bajo grado de consolidación y compactación, formados por clastos de angulosos a subangulosos cuarcíticos y pizarrosos, centimétricos a decimétricos y matriz areno-limosa de color castaño claro y de moderada consistencia, procedentes del macizo rocoso superior. Macizo rocoso superior intensamente fracturado y meteorizado. Afloramiento escarpado y abrupto. Roca: cuarcita de color de pardo oscuro a negro y muy dura y pizarra de colores pardos y oscuros y moderadamente dura, ambas de la Fm. Agua Negra.		
Cond. de Saturación:	Seco.		
Evidencias de Inestabilidad:	Caída y acumulación de clastos angulosos y subangulosos cuarcíticos y pizarrosos de diámetros centimétricos a decimétricos al pie del talud.		
Obras de Contención:	Ausentes.

Sistema de Drenaje:	Cuneta longitudinal hormigonada (prof. 40 cm) al pie del talud, en buen estado estructural y de mantenimiento.		
Riesgo:	Bajo, en cuanto a la estabilidad del talud. Alto, en cuanto a la dinámica de la geoforma asociada.		
Caracterización del Riesgo:	Potencial caída de clastos angulosos y subangulosos decimétricos hacia la calzada y a baja velocidad. Potencial flujo de agua y detritos de orden decimétrico a altas velocidades en el caso de reactivación del abanico aluvial por precipitaciones intensas.		
Recomendaciones:	Instalación de señalización vial preventiva. Monitoreo y mantenimiento de obras asociadas y tramo de calzada. Monitoreo y alerta temprana ante episodios de precipitaciones intensas.

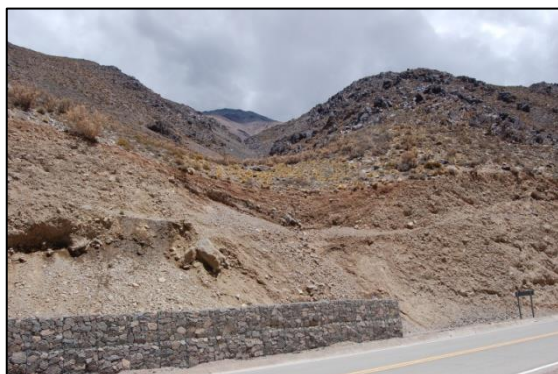
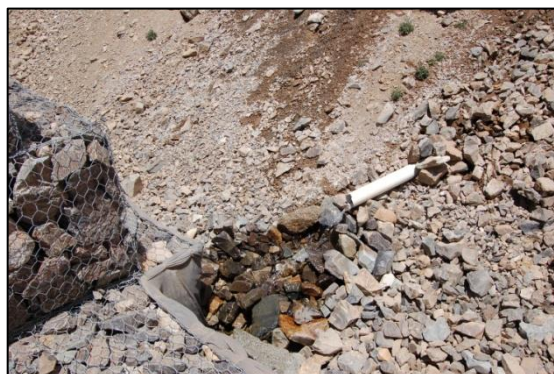
INFORME DE INSPECCIÓN DE TALUD	Nº: 20
---------------------------------------	---------------

Tipo:	Talud en corte.	Pendiente:	50-60°
Condición:	Talud con deslizamiento identificado.		
Naturaleza y Caracterización del Material:	Depósitos de relleno de valle de curso de agua tributario activo. Depósitos con bajo grado de consolidación y compactación, formados por clastos subangulosos cuarcíticos centimétricos (algunos decimétricos) y matriz limo arenosa de color pardo rojizo y de baja consistencia, procedentes del macizo rocoso superior. Macizo rocoso superior intensamente fracturado y meteorizado. Afloramiento escarpado y abrupto. Roca: cuarcita de color de pardo oscuro a negro y muy dura de la Fm. Agua Negra.		
Cond. de Saturación:	Flujo de agua en corona, intermedio y al pie del talud.		
Evidencias de Inestabilidad:	Procesos de arrastre y acumulación de clastos de orden centimétrico (algunos decimétricos) al pie del talud. Flujo de agua en corona, intermedio y al pie del talud.		
Obras de Contención:	Muro de gavión escalonado de 2 módulos (dimensiones máx.: 190 x 100 cm) de piedra decimétrica y malla galvanizada hexagonal de doble torsión al pie del talud. Tramo cubierto parcial, sin cubrir la totalidad del tramo afectado. Estado estructural: bueno. Estado de mantenimiento: bueno, sin colmatar por material deslizado.

Sistema de Drenaje:	Drenaje longitudinal a la calzada: cuneta hormigonada de profundidad 45 cm al pie del talud y en buen estado. Drenaje transversal a la calzada: cañería plástica de diámetro 2".		
Riesgo:	Bajo, en cuanto a la estabilidad del talud. Alto, en cuanto a la dinámica de la geoforma asociada.		
Caracterización del Riesgo:	Potencial caída de clastos decimétricos hacia la calzada y a baja velocidad. Potencial flujo de agua y detritos de orden decimétrico a altas velocidades provocado por precipitaciones intensas.		
Recomendaciones:	Instalación de señalización vial preventiva. Evaluación de necesidad de instalación de obras de contención en la totalidad del tramo afectado y de obras de drenaje acorde a los procesos descritos. Monitoreo y mantenimiento de obras asociadas (y a asociar, en caso de aplicar) y tramo de calzada. Monitoreo y alerta temprana ante episodios de precipitaciones intensas que puedan provocar flujos y arrastres de material importantes.
