CARACTERIZACIÓN DE LA PELIGROSIDAD GEOLÓGICA EN LA ZONA DEL PASO DE AGUA NEGRA. PROVINCIA DE SAN JUAN, ARGENTINA

SERIE CONTRIBUCIONES TÉCNICAS - PELIGROSIDAD GEOLÓGICA N° 22

BUENOS AIRES 2023

SERVICIO GEOLÓGICO MINERO ARGENTINO

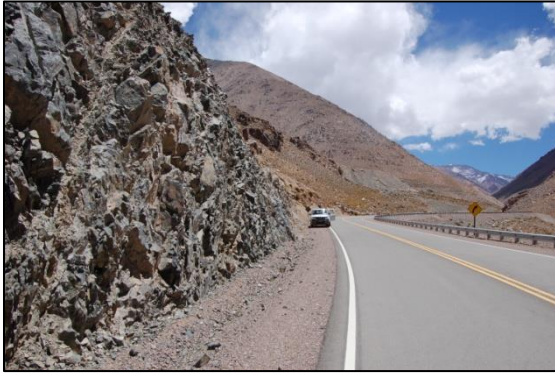
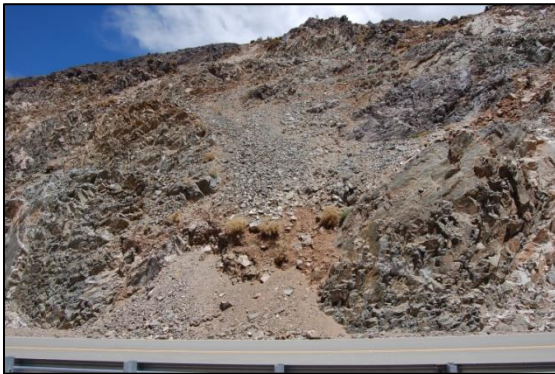
INFORME DE INSPECCIÓN DE TALUD	Nº: 21
---------------------------------------	---------------

Tipo:	Taludes en corte.	Pendiente:	65-75º
Condición:	Taludes con deslizamientos identificados.		
Naturaleza y Caracterización del Material:	Macizo rocoso intensamente fracturado (diaclasado) en bloques irregulares muy angulosos de orden decimétrico, muy brechificado y meteorizado. Roca: cuarcita de color de pardo oscuro a negro y muy dura de la Fm. Agua Negra.		
Cond. de Saturación:	Seco.		
Evidencias de Inestabilidad:	Caída y acumulación de rocas muy angulosas de orden centimétrico y decimétrico en corona, intermedio y al pie de los taludes.		
Obras de Contención:	Ausentes. Obras de estabilización de los taludes mediante 2-3 bancos de 6 m aprox. de altura c/u, cubriendo longitudes parciales del tramo afectado.		
Sistema de Drenaje:	Zanja longitudinal parcialmente excavada (no hormigonada) y sin berma al pie del talud, de profundidad 30 cm.		
Riesgo:	Alto.		
Caracterización del Riesgo:	El estado totalmente brechificado del macizo rocoso favorece la formación y caída de rocas de orden centimétrico y decimétrico y hasta posibles bloques irregulares de orden métrico hacia la calzada, en todos los casos con morfologías muy angulosas.

Recomendaciones:	<p>Instalación de señalización vial preventiva.</p> <p>Evaluación de necesidad de instalación de obras de contención acordes a los tramos afectados por los procesos descritos.</p> <p>Monitoreo y mantenimiento de obras asociadas (y a asociar, en caso de aplicar) y tramo de calzada.</p>

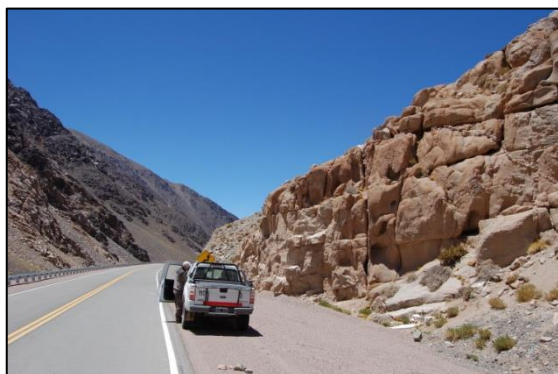
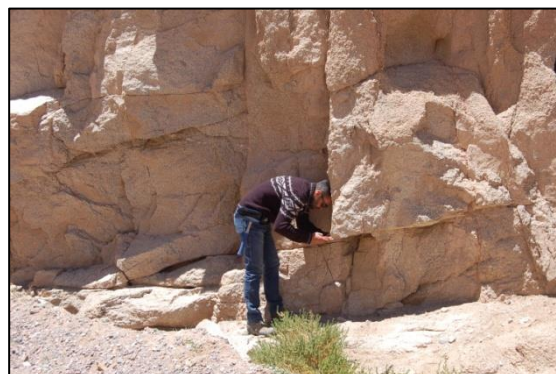
INFORME DE INSPECCIÓN DE TALUD	Nº: 22
---------------------------------------	---------------

Tipo:	Talud en corte.	Pendiente:	80°
Condición:	Talud estable.		
Naturaleza y Caracterización del Material:	<p>Macizo rocoso fracturado (diaclasado) en bloques cúbicos de orden métrico y meteorizado. Roca: granito de tamaño de grano grueso, color rosado y moderadamente duro del Plutón Agua Negra. Tres familias de diaclasas principales. Familia Diaclasas I (subvertical): orientación 90°/254; espaciados de separados a muy separados (1.800 a 2.800 mm); continuidades o persistencias medias (4 a 6 m); aberturas de moderadamente anchas a extremadamente anchas (pocos milímetros a 200 mm); superficies de planas a onduladas y de lisas a rugosas; sin relleno; juntas secas, sin evidencia de evidencia de agua. Familia Diaclasas II (subvertical): orientación perpendicular a las diaclasas de la familia I; espaciados de separados a muy separados (1.000 a 2.000 mm); continuidades o persistencias medias (4 a 6 m); aberturas de moderadamente anchas a muy anchas (pocos milímetros a 100 mm); superficies de planas a onduladas y de lisas a rugosas; sin relleno; juntas secas, sin evidencia de evidencia de agua. Familia Diaclasas III (subhorizontal): orientación 10°/090; espaciados separados (1.100 a 2.100 mm); continuidades o persistencias medias (8 a 10 m); aberturas de moderadamente anchas a extremadamente anchas (de pocos milímetros a varios centímetros); superficies de planas a ligeramente onduladas y lisas; sin relleno; juntas secas, sin evidencia de evidencia de agua.</p>

Cond. de Saturación:	Seco.		
Evidencias de Inestabilidad:	No observadas.		
Obras de Contención:	Ausentes.		
Sistema de Drenaje:	Zanja longitudinal parcialmente excavada (no hormigonada) y sin berma al pie del talud, de profundidad 30 cm.		
Riesgo:	Bajo.		
Caracterización del Riesgo:	Potencial caída de rocas decimétricas procedentes de la ladera por encima del talud identificado hacia la calzada. La distancia del talud con respecto a la calzada (mayor a 8 m) minimiza en gran medida el riesgo.		
Recomendaciones:	Monitoreo y mantenimiento de obra asociada y tramo de calzada.

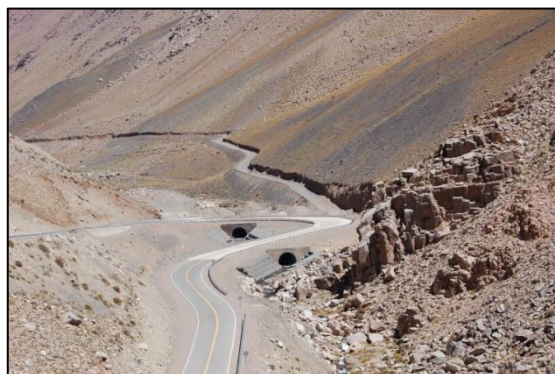
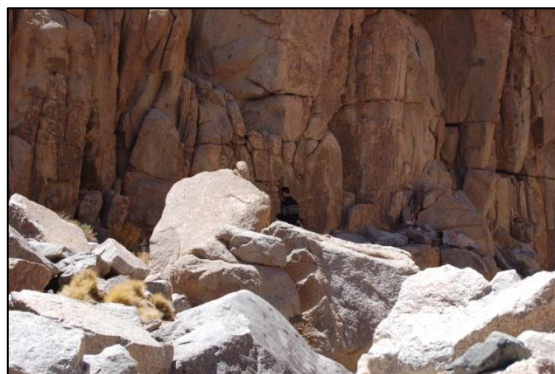
INFORME DE INSPECCIÓN DE TALUD	Nº: 23
---------------------------------------	---------------

Tipo:	Talud en corte.	Pendiente:	70-80°
Condición:	Talud con deslizamiento identificado.		
Naturaleza y Caracterización del Material:	<p>Macizo rocoso fracturado (diaclasado) en bloques columnares de orden métrico y ligeramente meteorizado (decolorado) sobre la margen izquierda del arroyo Agua Negra. Roca: granito de tamaño de grano medio, color rosado y muy duro del Plutón Agua Negra. Tres familias de diaclasas principales. Familia Diaclasas I (subvertical): orientación 85°/130; espaciados separados (700 a 1.700 mm); continuidades o persistencias de medias a altas (8 a 12 m); aberturas de muy anchas a extremadamente anchas (50 a 200 mm); superficies onduladas y rugosas; sin relleno; juntas secas, sin evidencia de evidencia de agua. Familia Diaclasas II (subvertical): orientación perpendicular a las diaclasas de la familia I; espaciados separados (600 a 1.700 mm); continuidades o persistencias de medias a altas (8 a 12 m); aberturas de muy anchas a extremadamente anchas (40 a 180 mm); superficies onduladas y rugosas; sin relleno; juntas secas, sin evidencia de evidencia de agua. Familia Diaclasas III (subhorizontal): orientación 12°/215, inclinando ligeramente hacia el curso del arroyo Agua Negra; algunos espaciados separados (900 mm), y la mayoría espaciados extremadamente separados (superiores a 5.000 mm); continuidades o persistencias de bajas a medias (2 a 5 m); aberturas de moderadamente anchas a anchas (5 a 20 mm); superficies onduladas y moderadamente lisas; sin relleno; juntas secas, sin evidencia de evidencia de agua.</p>

Cond. de Saturación:	Seco.		
Evidencias de Inestabilidad:	Caída y acumulación de bloques tabulares y cúbicos decimétricos hasta casi métricos al pie del talud y sobre la margen izquierda del arroyo Agua Negra. Basculamiento de grandes bloques columnares de orden métrico sobre el talud rocoso.

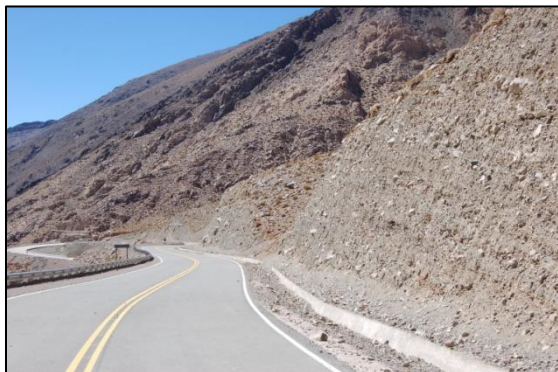
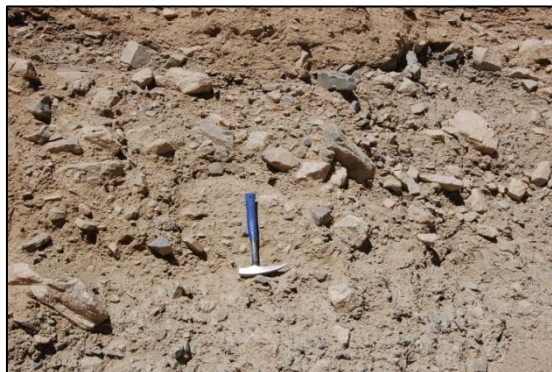
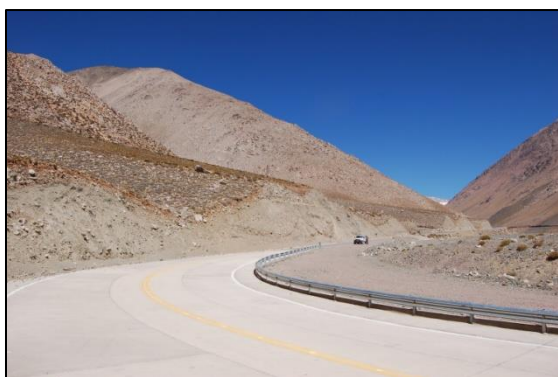
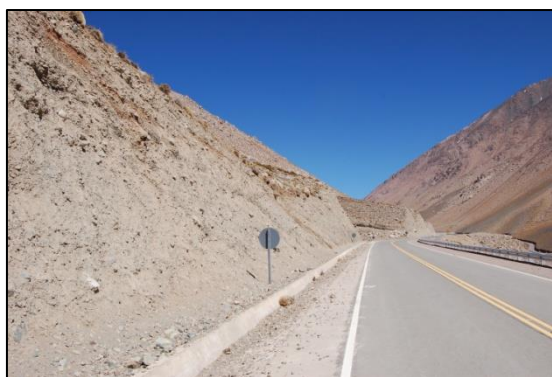
INFORME DE INSPECCIÓN DE TALUD	Nº: 24
---------------------------------------	---------------

Tipo:	Taludes en corte.	Pendiente:	70-72°
Condición:	Taludes con deslizamientos identificados.		
Naturaleza y Caracterización del Material:	Depósitos de abanico aluvial. Depósitos mal seleccionados con bajo grado de consolidación y compactación, formados por clastos subangulosos cuarcíticos, pizarrosos y graníticos, centimétricos a decimétricos (alguno casi métrico) y envueltos en abundante matriz de limo arenosa a arenosa de tamaño de grano de fino a medio, color pardo claro y de baja consistencia. Origen: macizos rocosos superiores, Plutón Granítico Agua Negra en la parte baja de la ladera y metamorfitas de la Fm. Agua Negra en la parte superior.		
Cond. de Saturación:	Seco.		
Evidencias de Inestabilidad:	Caída y acumulación de clastos subangulosos cuarcíticos, pizarrosos y graníticos, de diámetros centimétricos a decimétricos, al pie del talud.		
Obras de Contención:	Ausentes.		
Sistema de Drenaje:	Cuneta longitudinal hormigonada (prof. 45 cm) al pie del talud, en buen estado estructural y de mantenimiento. Tramo cubierto parcial, sin cubrir la parte final del tramo afectado.

Riesgo:	Bajo, en cuanto a la estabilidad del talud. Alto, en cuanto a la dinámica de la geoforma asociada.		
Caracterización del Riesgo:	Potencial caída de clastos subangulosos decimétricos hacia la calzada y a baja velocidad (ocasionalmente alguno casi métrico). Potencial flujo de agua y detritos de orden decimétrico a altas velocidades en el caso de reactivación del abanico aluvial por precipitaciones intensas.		
Recomendaciones:	Instalación de señalización vial preventiva. Monitoreo y mantenimiento de obras asociadas y tramo de calzada. Monitoreo y alerta temprana ante episodios de precipitaciones intensas.

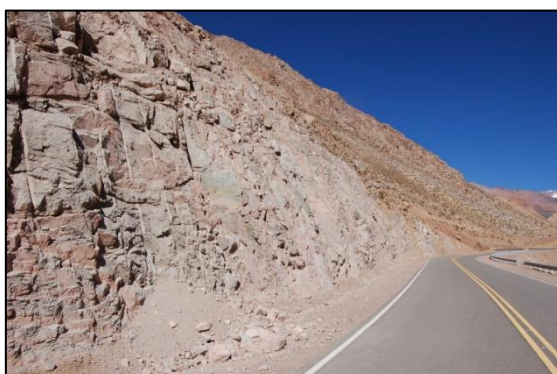
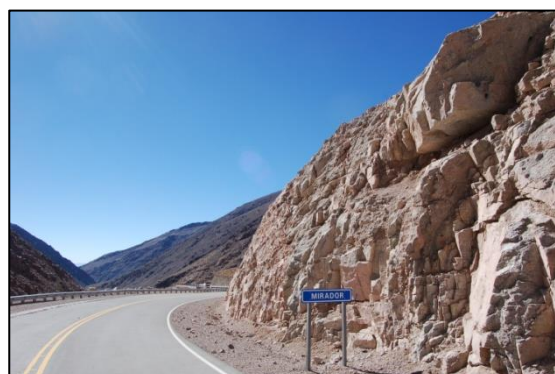
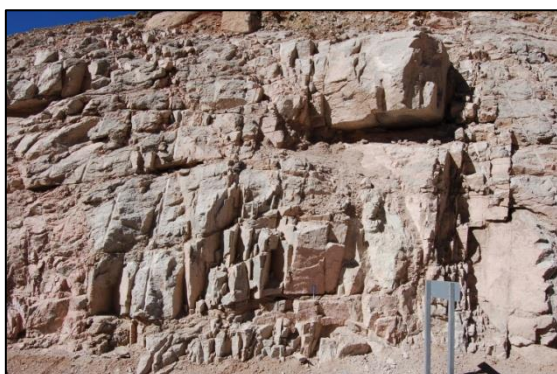
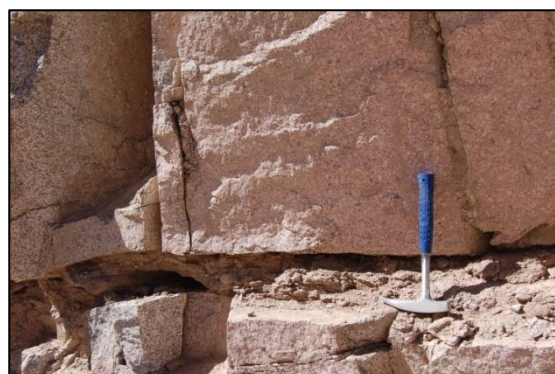
INFORME DE INSPECCIÓN DE TALUD	Nº: 25
---------------------------------------	---------------

Tipo:	Talud en corte.	Pendiente:	70-74°
Condición:	Talud con potencial deslizamiento.		
Naturaleza y Caracterización del Material:	Macizo rocoso fracturado (diaclasado) en bloques cúbicos de orden métrico y de no meteorizado a ligeramente meteorizado. Roca: granito de tamaño de grano medio, color rosado y muy duro del Plutón Agua Negra. Tres familias de diaclasas principales. Familia Diaclasas I (subvertical): orientación 78°/254; espaciados separados (900 a 1.100 mm); continuidades o persistencias bajas (2 a 3 m); aberturas de anchas a muy anchas (10 a 40 mm); superficies planas y lisas; sin relleno (sólo algunas, las de mayor abertura, con relleno de material fino de tamaño de grano de arena muy fina); juntas y rellenos secos. Familia Diaclasas II (subvertical): orientación perpendicular a las diaclasas de la familia I; espaciados separados (600 a 900 mm); continuidades o persistencias bajas (2 a 3 m); aberturas de abiertas a moderadamente anchas (1 a 4 mm); superficies planas y lisas; sin relleno; juntas secas, sin evidencia de agua. Familia Diaclasas III (subhorizontal): orientación 4°/130, inclinando ligeramente hacia el trazado de la ruta; espaciados separados (1.400 a 1.600 mm); continuidades o persistencias medias (8 a 10 m); aberturas extremadamente anchas (150 a 200 mm); superficies onduladas y rugosas; con relleno de material fino de tamaño de grano de arena muy fina y clastos angulosos graníticos centimétricos; juntas y relleno secos.

Cond. de Saturación:	Seco.		
Evidencias de Inestabilidad:	Basculamiento de bloques cúbicos de orden métrico sobre el talud rocoso. Bloque cúbico métrico inestable sobre el talud rocoso de dimensiones aprox. 5,00 x 5,00 m (ver foto).		
Obras de Contención:	Ausentes.		
Sistema de Drenaje:	Zanja longitudinal parcialmente excavada no hormigonada y sin berma al pie

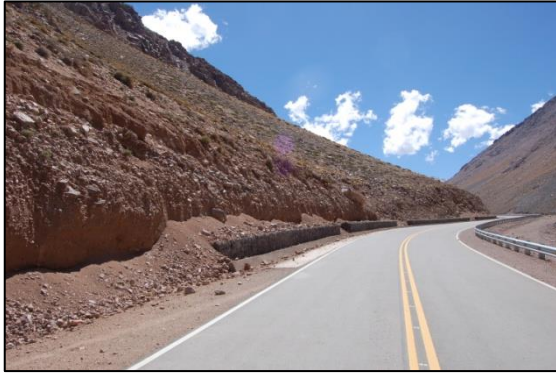
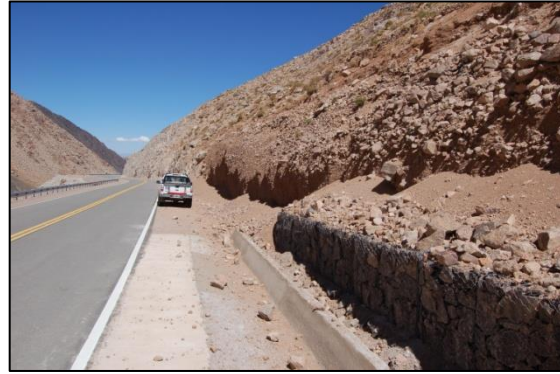
INFORME DE INSPECCIÓN DE TALUD	Nº: 26
---------------------------------------	---------------

Tipo:	Talud en corte.	Pendiente:	60°
Condición:	Talud con deslizamiento identificado.		
Naturaleza y Caracterización del Material:	Depósitos de cono de talud. Material depositado procedente del macizo rocoso superior. Depósitos con bajo a muy bajo grado de consolidación y compactación, formados por clastos angulosos graníticos decimétricos hasta métricos envueltos en una matriz de limo-arenosa a arenosa de color castaño claro y de baja a muy baja consistencia. Macizo rocoso superior: granito de tamaño de grano medio, color rosado y muy duro del plutón Agua Negra, diaclasado, con tres familias principales de diaclasas (1.-subvertical, 2.-subvertical y 3.- subhorizontal) y afloramientos en grandes escarpes y abruptos.		
Cond. de Saturación:	Seco.		
Evidencias de Inestabilidad:	Caída y acumulación de clastos y bloques angulosos graníticos de diámetros decimétricos y hasta métricos al pie del talud.

Obras de Contención:	Muro de gavión simple (un módulo) de piedra decimétrica y malla galvanizada hexagonal de doble torsión (dimensiones: 100 x 100 cm) al pie del talud. Tramos cubiertos parciales, sin cubrir la totalidad del tramo afectado. Estado estructural: bueno. Estado de mantenimiento: muy colmatado en tramos de material deslizado.		
Sistema de Drenaje:	Cuneta longitudinal hormigonada de profundidad 40 cm al pie del talud. Tramos cubiertos parciales, sin cubrir la totalidad del tramo afectado. Estado estructural: bueno. Estado de mantenimiento: moderado, con algunas acumulaciones de material deslizado.		
Riesgo:	Moderado.		
Caracterización del Riesgo:	Caídas y acumulaciones identificadas de clastos y bloques angulosos graníticos de diámetros decimétricos hasta métricos hacia la calzada, favorecidas por afectar depósitos sueltos, con bajo a muy bajo grado de consolidación y compactación.

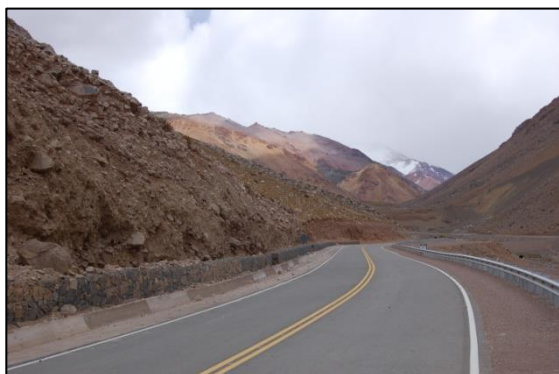
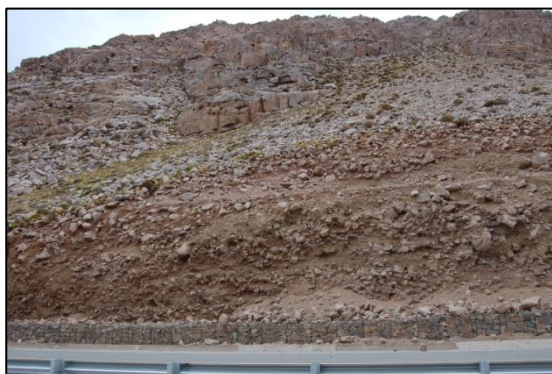
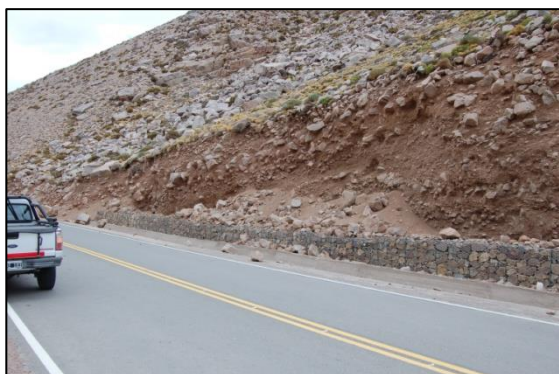
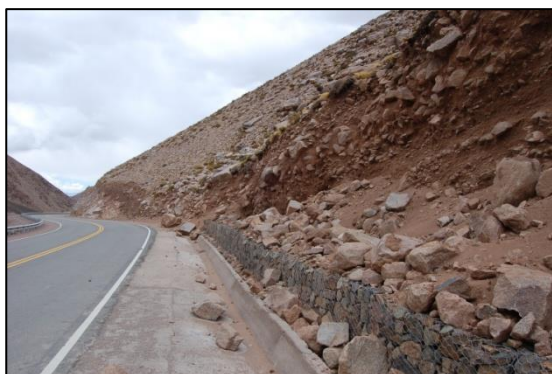
INFORME DE INSPECCIÓN DE TALUD	Nº: 27
---------------------------------------	---------------

Tipo:	Talud en corte.	Pendiente:	60-70°
Condición:	Talud con deslizamiento identificado.		
Naturaleza y Caracterización del Material:	Depósitos de cono de talud mixto. Material depositado procedente del macizo rocoso superior. Depósitos con bajo a muy bajo grado de consolidación y compactación, formados por clastos angulosos graníticos decimétricos hasta casi métricos envueltos en una matriz de limo-arenosa a arenosa de color castaño claro y de baja a muy baja consistencia. Macizo rocoso superior: granito de tamaño de grano medio, color rosado y muy duro del plutón Agua Negra, diaclasado, con tres familias principales de diaclasas (1.-subvertical, 2.-subvertical y 3.- subhorizontal, inclinando ligeramente hacia la ruta y a favor de pendiente) y afloramientos escarpados y abruptos.		
Cond. de Saturación:	Seco.		
Evidencias de Inestabilidad:	Caída y acumulación de clastos y bloques angulosos graníticos de diámetros decimétricos y hasta casi métricos observables a ambos lados de la calzada.

Obras de Contención:	Muro de gavión simple (un módulo) de piedra decimétrica y malla galvanizada hexagonal de doble torsión (dimensiones: 100 x 100 cm) al pie del talud. Estado estructural: deformado por material deslizado. Estado de mantenimiento: muy colmatado en tramos por material deslizado.		
Sistema de Drenaje:	Cuneta longitudinal hormigonada de profundidad 45 cm al pie del talud. Estado estructural: bueno. Estado de mantenimiento: parcialmente colmatado en tramos por material deslizado.		
Riesgo:	Moderado.		
Caracterización del Riesgo:	Caídas y acumulaciones identificadas de clastos y bloques angulosos graníticos de diámetros decimétricos hasta casi métricos hacia la calzada, favorecidas por afectar depósitos sueltos, con bajo a muy bajo grado de consolidación y compactación.		
Recomendaciones:	Instalación de señalización vial preventiva.

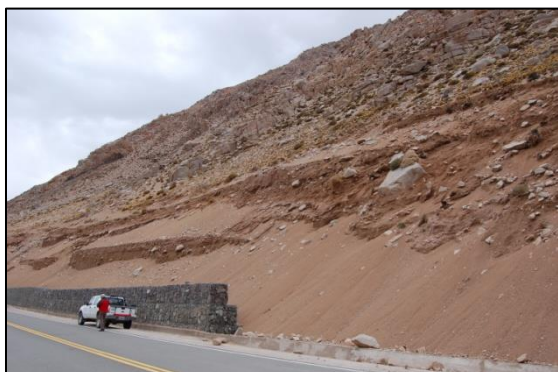
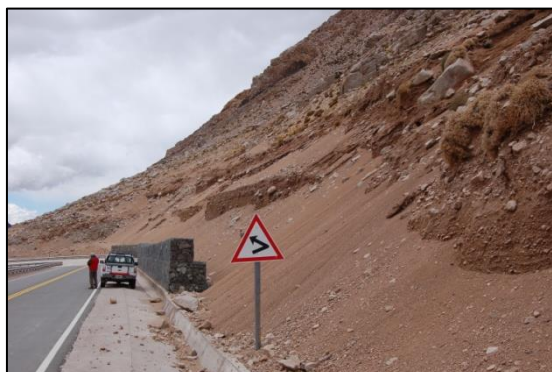
INFORME DE INSPECCIÓN DE TALUD	Nº: 28
---------------------------------------	---------------

Tipo:	Talud en corte.	Pendiente:	30-50°
Condición:	Talud con deslizamiento identificado.		
Naturaleza y Caracterización del Material:	Depósitos de cono de talud. Material depositado procedente del macizo rocoso superior. Depósitos con bajo a muy bajo grado de consolidación y compactación, formados por clastos angulosos graníticos decimétricos hasta casi métricos envueltos en una matriz de limo-arenosa a arenosa de color castaño claro y de baja a muy baja consistencia. Macizo rocoso superior: granito de tamaño de grano medio, color rosado y muy duro del Plutón Agua Negra, diaclasado, con tres familias principales de diaclasas (1.-subvertical, 2.-subvertical y 3.- subhorizontal, inclinando ligeramente hacia la ruta y a favor de pendiente) y afloramientos en grandes escarpes y abruptos.		
Cond. de Saturación:	Seco.		
Evidencias de Inestabilidad:	Caída y acumulación de clastos y bloques angulosos graníticos de diámetros decimétricos y hasta casi métricos observables a ambos lados de la calzada.

Obras de Contención:	Muro de gavión escalonado de dos módulos de piedra decimétrica y malla galvanizada hexagonal de doble torsión (dimensiones máx.: 250 x 200 cm). Estado estructural: bueno. Estado de mantenimiento: buenos, sin colmatar de material deslizado.		
Sistema de Drenaje:	Cuneta longitudinal hormigonada de profundidad 45 cm al pie del talud, en buen estado estructural y buen estado de mantenimiento en general (algunas acumulaciones puntuales de material deslizado).		
Riesgo:	Moderado.		
Caracterización del Riesgo:	Caídas y acumulaciones identificadas de clastos y bloques angulosos graníticos de diámetros decimétricos hasta casi métricos hacia la calzada, favorecidas por afectar depósitos sueltos, con bajo a muy bajo grado de consolidación y compactación.		
Recomendaciones:	Instalación de señalización vial preventiva. Evaluación de necesidad de instalación de obras de contención de refuerzo a las existentes. Monitoreo y mantenimiento de obras asociadas (y a asociar, en caso de aplicar) y tramo de calzada.

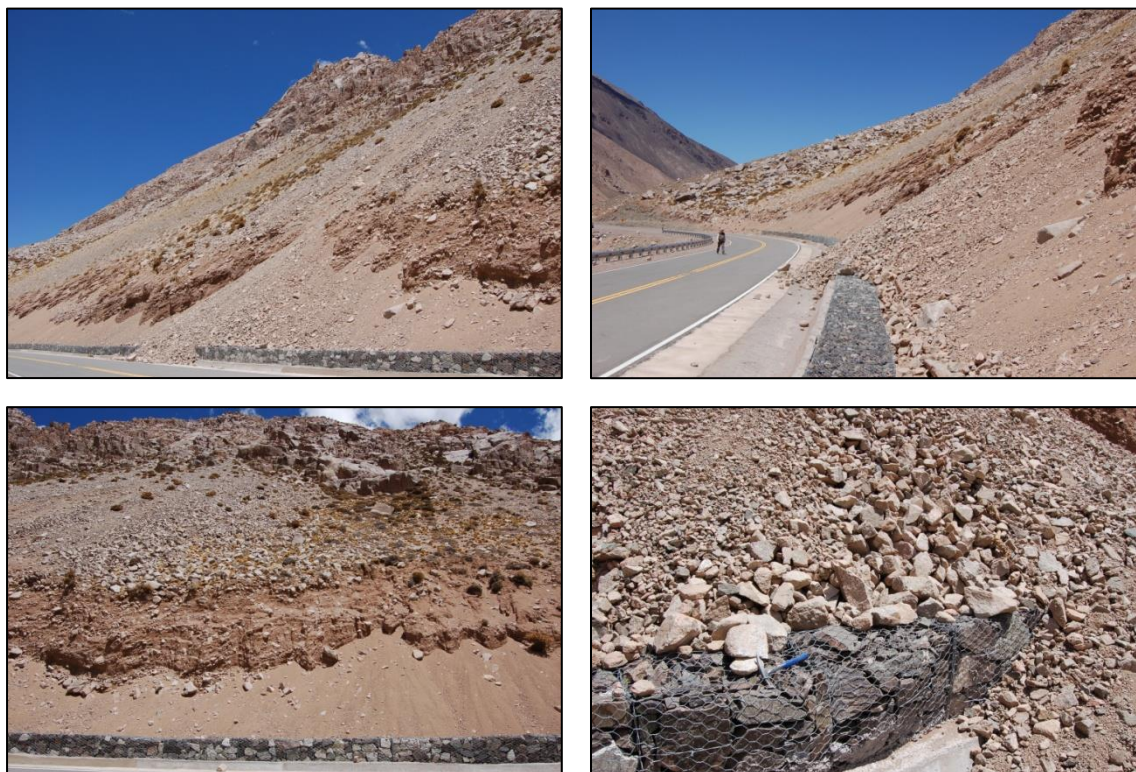
INFORME DE INSPECCIÓN DE TALUD	Nº: 29
---------------------------------------	---------------

Tipo:	Talud en corte.	Pendiente:	30-50°
Condición:	Talud con deslizamiento identificado.		
Naturaleza y Caracterización del Material:	Depósitos de cono de talud. Material depositado procedente del macizo rocoso superior. Depósitos con bajo a muy bajo grado de consolidación y compactación, formados por clastos angulosos graníticos decimétricos hasta casi métricos envueltos en una matriz de limo-arenosa a arenosa de color castaño claro y de baja a muy baja consistencia. Macizo rocoso superior: granito de tamaño de grano medio, color rosado y muy duro del Plutón Agua Negra, diaclasado, con tres familias principales de diaclasas (1.-subvertical, 2.-subvertical y 3.- subhorizontal, inclinando ligeramente hacia la ruta y a favor de pendiente) y afloramientos en grandes escarpes y abruptos.		
Cond. de Saturación:	Seco.		
Evidencias de Inestabilidad:	Caída y acumulación de clastos y bloques angulosos graníticos de diámetros decimétricos y hasta casi métricos observables a ambos lados de la calzada.

Obras de Contención:	Muro de gavión simple (un módulo) de piedra decimétrica y malla galvanizada hexagonal de doble torsión (dimensiones: 100 x 100 cm) al pie del talud. Estado estructural: deformado por bloques graníticos decimétricos deslizados. Estado de mantenimiento: colmatado por material deslizado.		
Sistema de Drenaje:	Cuneta longitudinal hormigonada de profundidad 45 cm al pie del talud, en buen estado estructural y moderado estado de mantenimiento (en algún tramo colmatado por material deslizado).		
Riesgo:	Moderado.		
Caracterización del Riesgo:	Caídas y acumulaciones identificadas de clastos y bloques angulosos graníticos de diámetros decimétricos hasta casi métricos hacia la calzada, favorecidas por afectar depósitos sueltos, con bajo a muy bajo grado de consolidación y compactación.		
Recomendaciones:	Instalación de señalización vial preventiva.

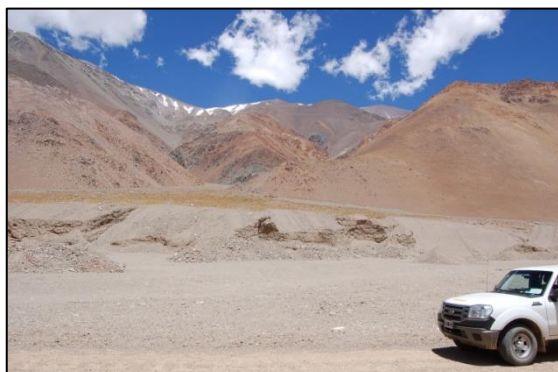
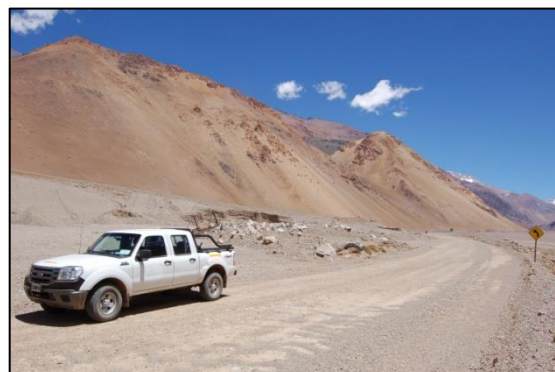
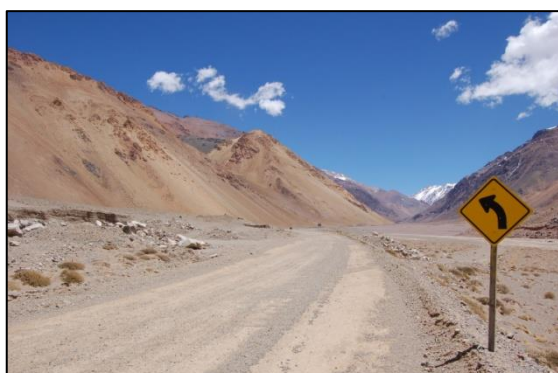
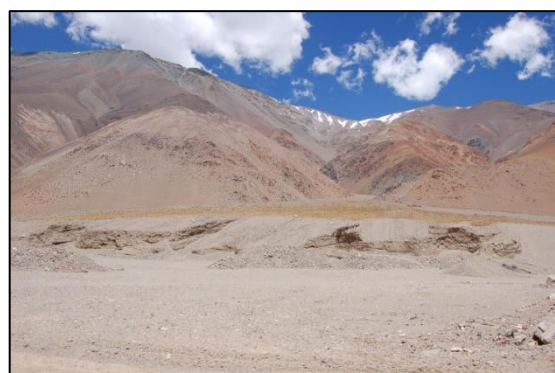
INFORME DE INSPECCIÓN DE TALUD	Nº: 30
---------------------------------------	---------------

Tipo:	Talud en corte.	Pendiente:	50º
Condición:	Talud con potencial deslizamiento.		
Naturaleza y Caracterización del Material:	Depósitos de abanico aluvial. Depósitos mal seleccionados con bajo a muy bajo grado de consolidación y compactación, formados por clastos volcánicos subangulosos centimétricos y decimétricos envueltos en abundante matriz sostén limo arenosa de color pardo claro y de baja a muy baja consistencia. Origen: macizo rocoso superior intensamente fracturado (diaclasado), brechificado y meteorizado. Afloramiento en grandes escarpes y abrupto. Rocas: andesita de color gris claro y muy dura del Grupo Choiyoi y volcanita de colores claros y muy dura del Grupo Olivares.		
Cond. de Saturación:	Seco.		
Evidencias de Inestabilidad:	Depósitos levemente consolidados con acumulación de clastos subangulosos decimétricos sobre el mismo talud.		
Obras de Contención:	Ausentes.		
Sistema de Drenaje:	Ausente.

Riesgo:	Bajo, en cuanto a la estabilidad del talud. Alto, en cuanto a la dinámica de la geoforma asociada.		
Caracterización del Riesgo:	Potencial caída de clastos subangulosos decimétricos a baja velocidad al pie del talud, sin llegar a la calzada. Potencial flujo de agua y detritos de orden decimétrico a altas velocidades en el caso de reactivación del abanico aluvial por precipitaciones intensas.		
Recomendaciones:	Instalación de señalización vial preventiva. Monitoreo y mantenimiento del tramo de calzada. Monitoreo y alerta temprana ante episodios de precipitaciones intensas.

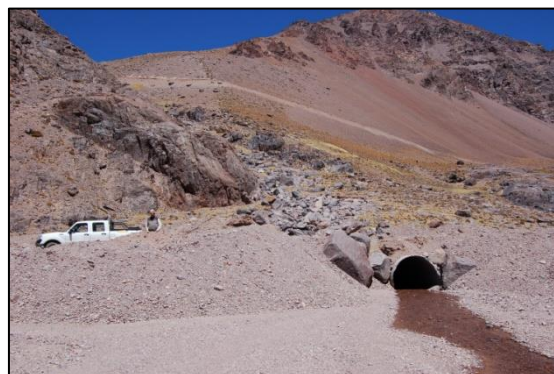
INFORME DE INSPECCIÓN DE TALUD	Nº: 31
---------------------------------------	---------------

Tipo:	Ladera natural.	Pendiente:	20-30°
Condición:	Ladera con deslizamiento identificado.		
Naturaleza y Caracterización del Material:	Depósitos de relleno de valle de curso de agua tributario menor (arroyo San Javier o arroyo de La Pirca) con rocas y bloques irregulares y cúbicos de orden decimétrico y métrico, sin ninguna matriz sostén, procedentes del macizo rocoso superior. Macizo rocoso superior intensamente fracturado (diaclasado) y ligeramente meteorizado. Afloramiento escarpado y abrupto. Roca: andesita de color gris claro a blanquecino y muy dura del Grupo Choiyoi.		
Cond. de Saturación:	Flujo de agua en corona, intermedio y al pie de la ladera, atravesando también la calzada.		
Evidencias de Inestabilidad:	Procesos de arrastre y acumulación de rocas y bloques irregulares y cúbicos de orden decimétrico y métrico al pie de la ladera. Flujo de agua en corona, intermedio y al pie de la ladera, atravesando también la calzada. Existencia de alcantarilla de paso dispuesta transversalmente al trazado de la ruta que induce separación del material fino (orden centimétrico) y del material más grueso (orden decimétrico hasta métrico) a un lado y otro de la calzada.

Obras de Contención:	Ausentes.		
Sistema de Drenaje:	Drenaje longitudinal a la calzada: ausente. Drenaje transversal a la calzada: alcantarilla de paso metálica flexible. Material: chapa acanalada de acero galvanizado. Diámetro de abertura: 90 cm. Espesor del relleno sobre la alcantarilla: 40-50 cm. Estado de mantenimiento: moderado.		
Riesgo:	Alto.		
Caracterización del Riesgo:	Procesos de arrastre de rocas y bloques irregulares y cúbicos de orden decimétrico y métrico hacia la calzada. Potencial obstrucción de la alcantarilla por bloques de orden métrico y potencial colapso de la estructura por socavación.		
Recomendaciones:	Instalación de señalización vial preventiva. Evaluación del redimensionado de la alcantarilla en cuanto a su diámetro (diámetro mínimo necesario para el paso de bloques métricos) y en cuanto al espesor del relleno sobre la misma (espesor mínimo de 60 cm). Monitoreo y mantenimiento de la obra de drenaje y tramo de calzada.

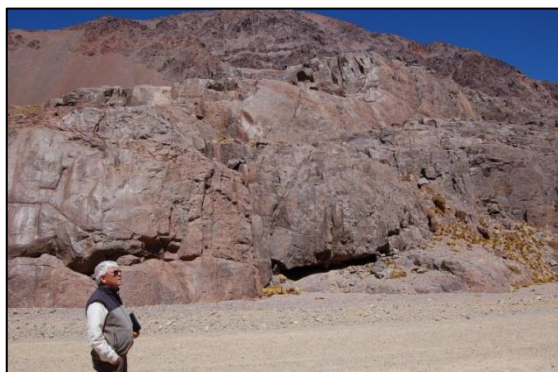
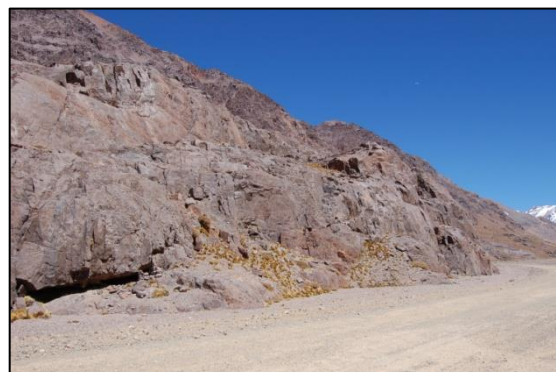
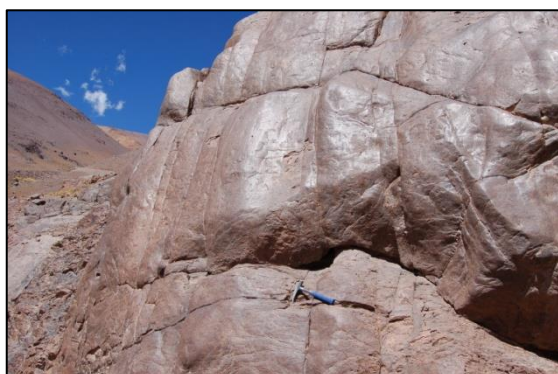
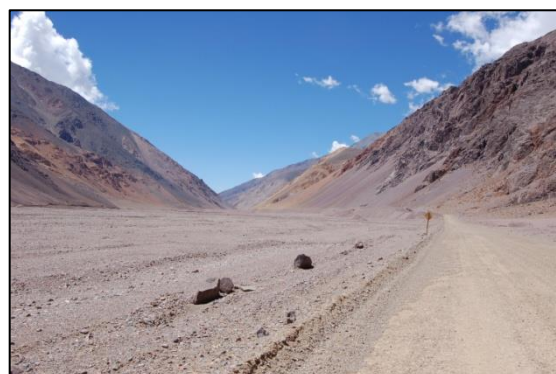
INFORME DE INSPECCIÓN DE TALUD	Nº: 32
---------------------------------------	---------------

Tipo:	Talud natural.	Pendiente:	50-70°
Condición:	Talud con deslizamiento identificado.		
Naturaleza y Caracterización del Material:	Macizo rocoso fracturado (diaclasado) en bloques columnares, tabulares e irregulares de orden decimétrico y métrico y ligeramente meteorizado (decolorado en superficie). Las superficies inferiores y expuestas del macizo rocoso se encuentran muy erosionadas, dando a estas superficies un efecto de pulido, por la acción erosiva del hielo en épocas glaciares y del agua de las nacientes del mismo lado del valle. Roca: andesita de color negro a violáceo y muy dura del Grupo Choiyoi.		
Cond. de Saturación:	Seco.		
Evidencias de Inestabilidad:	Caída de rocas irregulares de orden decimétrico al pie del talud y caída de algunos bloques irregulares de orden casi métrico al otro lado de la calzada. Basculamiento sobre el talud de bloques columnares de orden métrico.		
Obras de Contención:	Ausentes.

Sistema de Drenaje:	Ausente.		
Riesgo:	Moderado.		
Caracterización del Riesgo:	Potencial caída de rocas irregulares de orden decimétrico y bloques rocosos columnares de orden métrico hacia la calzada. La distancia del pie del talud con respecto a la calzada minimiza en parte el riesgo.		
Recomendaciones:	Instalación de señalización vial preventiva. Evaluación de necesidad de instalación de obras de contención y drenaje longitudinal acordes. Monitoreo y mantenimiento de obras asociadas (y a asociar, en caso de aplicar) y tramo de calzada.

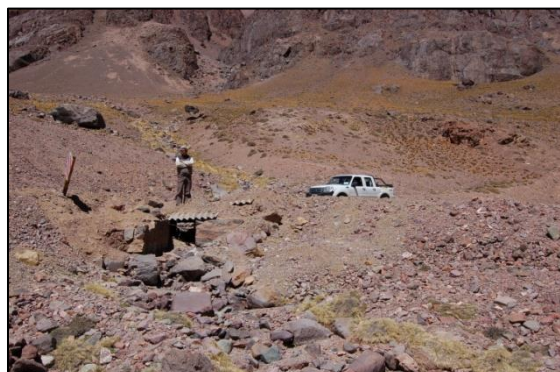
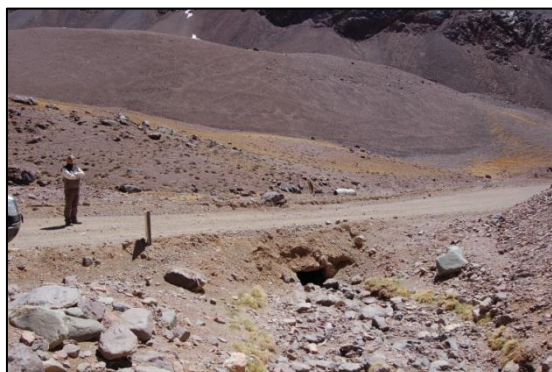
INFORME DE INSPECCIÓN DE TALUD	Nº: 33
---------------------------------------	---------------

Tipo:	Ladera natural.	Pendiente:	20-30°
Condición:	Ladera con deslizamiento identificado.		
Naturaleza y Caracterización del Material:	Depósitos de relleno de valle de curso de agua tributario menor con rocas y bloques irregulares y cúbicos de orden decimétrico y hasta casi métrico, sin ninguna matriz sostén, procedentes del macizo rocoso superior. Macizo rocoso superior intensamente fracturado (diaclasado) y ligeramente meteorizado. Afloramiento escarpado y abrupto. Roca: andesita de color gris claro a violáceo y muy dura del Grupo Choiyoi.		
Cond. de Saturación:	Seco.		
Evidencias de Inestabilidad:	Procesos de arrastre y acumulación de rocas y bloques irregulares y cúbicos de orden decimétrico y hasta casi métrico al pie de la ladera. Flujo de agua estacional en corona, intermedio y al pie de la ladera, atravesando también la calzada.		
Obras de Contención:	Ausentes.		
Sistema de Drenaje:	Drenaje longitudinal a la calzada: ausente. Drenaje transversal a la calzada: alcantarilla de paso artesanal. Material: piedra de mampostería y en la parte superior chapa acanalada de acero galvanizado. Dimensiones de abertura: 60 x 60 cm. Espesor del relleno sobre la alcantarilla: de un lado de la ruta 40-50 cm, del otro inexistente. Estado estructural: precario. Estado de mantenimiento: parcialmente obstruida.

Riesgo:	De moderado a alto.		
Caracterización del Riesgo:	Procesos de arrastre de rocas y bloques irregulares y cúbicos de orden decimétrico y hasta métrico hacia la calzada. Potencial obstrucción de la alcantarilla por bloques de orden métrico y potencial colapso de la estructura por socavación.		
Recomendaciones:	Instalación de señalización vial preventiva. Evaluación del rediseño y redimensionado de la alcantarilla en cuanto a materiales de construcción a emplear, su diámetro (diámetro mínimo necesario para el paso de posibles bloques métricos) y en cuanto al espesor del relleno sobre la misma (espesor mínimo de 60 cm). Monitoreo y mantenimiento de obra de drenaje y tramo de calzada.

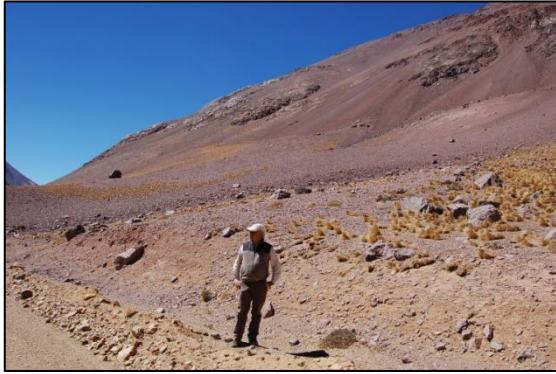
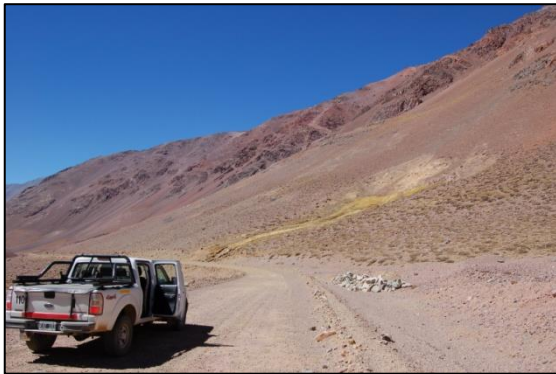
INFORME DE INSPECCIÓN DE TALUD	Nº: 34
---------------------------------------	---------------

Tipo:	Ladera natural.	Pendiente:	20-35°
Condición:	Ladera con deslizamiento identificado.		
Naturaleza y Caracterización del Material:	Depósitos de remoción en masa, con caída de rocas y bloques cúbicos de orden decimétrico a métrico, procedentes del macizo rocoso superior. Macizo rocoso superior intensamente fracturado (diaclasado) en bloques cúbicos e irregulares, brechificado y ligeramente meteorizado (decolorado en superficie). Afloramiento en grandes escarpes y abrupto. Roca: andesita de color gris claro a blanquecino y muy dura del Grupo Choiyoi.		
Cond. de Saturación:	Seco.		
Evidencias de Inestabilidad:	Caída de rocas de orden decimétrico y caída de bloques cúbicos e irregulares de orden métrico hacia la calzada. Deslizamiento en masa identificado sobre la ladera (ver foto).		
Obras de Contención:	Conjunto de zanja y berma de contención no hormigonadas de profundidad/altura 45 cm al pie de la ladera.

Sistema de Drenaje:	Zanja longitudinal excavada no hormigonada de profundidad 45 cm al pie de la ladera.		
Riesgo:	Alto.		
Caracterización del Riesgo:	Potenciales caídas (e identificadas) de bloques rocosos cúbicos e irregulares de orden métrico hacia la calzada.		
Recomendaciones:	Instalación de señalización vial preventiva. Evaluación de necesidad de instalación de obras de contención suplementarias a las existentes. Monitoreo y mantenimiento de obras asociadas (y a asociar, en caso de aplicar) y tramo de calzada.

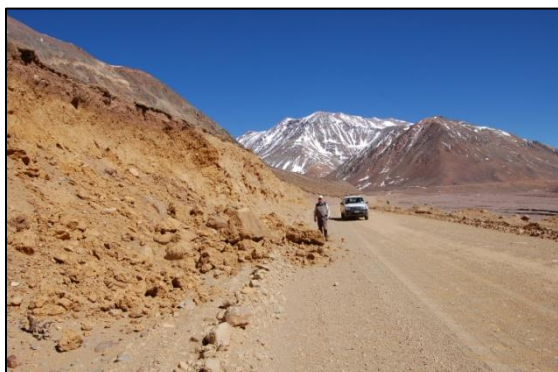
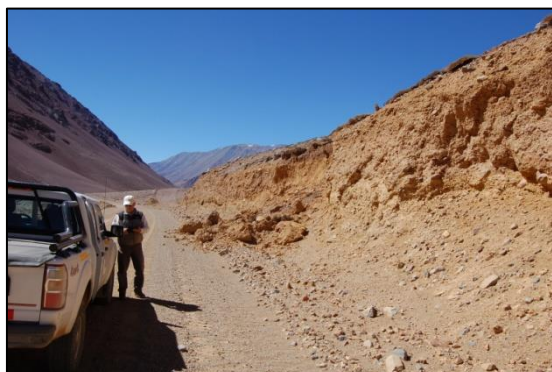
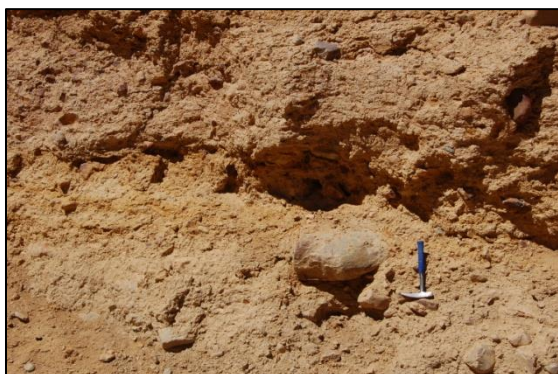
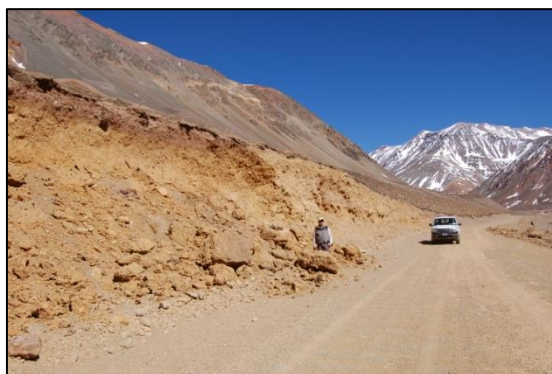
INFORME DE INSPECCIÓN DE TALUD	Nº: 35
---------------------------------------	---------------

Tipo:	Talud en corte.	Pendiente:	70-80°
Condición:	Talud con deslizamiento identificado.		
Naturaleza y Caracterización del Material:	Depósitos de abanico aluvial. Depósitos mal seleccionados y con bajo a muy bajo grado de consolidación y compactación, formados por clastos subangulosos centimétricos y decimétricos (diámetros hasta 50-60 cm, sin presencia de grandes bloques) volcánicos envueltos en una matriz de limosa a limo-arenosa de color de castaño claro a colores amarillentos y de baja a muy baja consistencia. Origen: macizo rocoso superior, intensamente fracturado (diaclasado) en bloques irregulares, brechificado y ligeramente meteorizado (decolorado en superficie). Roca: andesita de color gris claro a violáceo y muy dura del Grupo Choiyoi.		
Cond. de Saturación:	Seco.		
Evidencias de Inestabilidad:	Desprendimiento y caída de material blando limoso en agregados decimétricos hasta casi métricos hacia la calzada.

Obras de Contención:	Ausentes.		
Sistema de Drenaje:	Ausente.		
Riesgo:	Bajo.		
Caracterización del Riesgo:	Potencial desprendimiento y caída de material blando limoso en agregados decimétricos hasta casi métricos hacia la calzada y a baja velocidad.		
Recomendaciones:	Instalación de señalización vial preventiva. Evaluación de necesidad de instalación de sistema de drenaje longitudinal acorde. Monitoreo y mantenimiento de obras a asociar (de aplicar) y tramo de calzada.

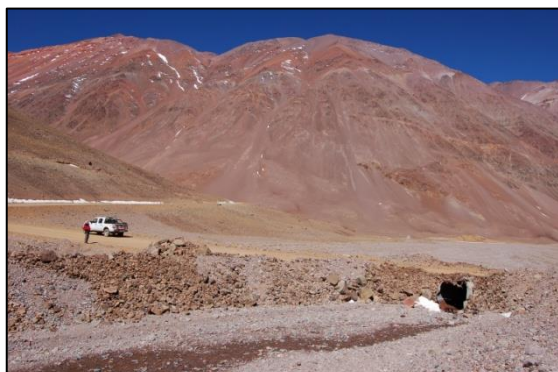
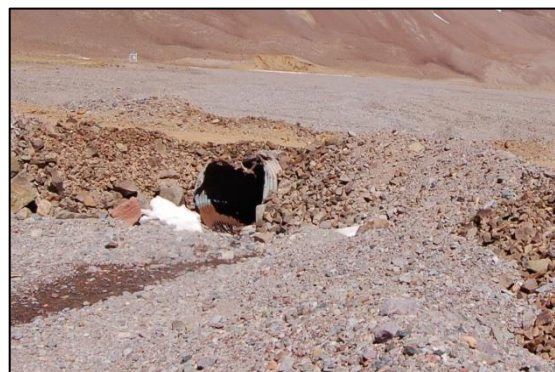
INFORME DE INSPECCIÓN DE TALUD	Nº: 36
---------------------------------------	---------------

Tipo:	Talud en relleno.	Pendiente:	40-50°
Condición:	Talud con potencial deslizamiento.		
Naturaleza y Caracterización del Material:	Terraplén artificial realizado en material de relleno con muy bajo grado de consolidación y compactación y formado fundamentalmente por piedra suelta de diámetros decimétricos.		
Cond. de Saturación:	Flujo de agua en corona, intermedio y al pie del cauce, atravesando también la calzada.		
Evidencias de Inestabilidad:	Flujo de agua en corona, intermedio y al pie del cauce, atravesando también la calzada. Compactación y deslizamiento identificado del material de relleno.		
Obras de Contención:	Ausentes.		
Sistema de Drenaje:	Drenaje longitudinal a la calzada: ausente. Drenaje transversal a la calzada: alcantarilla de paso metálica flexible. Material: chapa acanalada de acero galvanizado. Diámetro de abertura: 90cm. Espesor del relleno sobre la alcantarilla: 30-40 cm. Estado estructural: malo. Estado de mantenimiento: sin obstrucciones.

Riesgo:	Moderado.		
Caracterización del Riesgo:	Procesos de arrastre de clastos de orden centimétrico y decimétrico encauzados por el curso de agua hacia la calzada. Potencial obstrucción de la alcantarilla por el material de arrastre y potencial colapso de la estructura por socavación.		
Recomendaciones:	Instalación de señalización vial preventiva. Evaluación del redimensionado de la alcantarilla en cuanto a su diámetro (diámetro mínimo necesario para el paso de importantes flujos de agua con material de arrastre en épocas torrenciales y/o deshielos) y en cuanto al espesor del relleno sobre la misma (espesor mínimo de 60 cm). Monitoreo y mantenimiento de obra de drenaje y tramo de calzada.

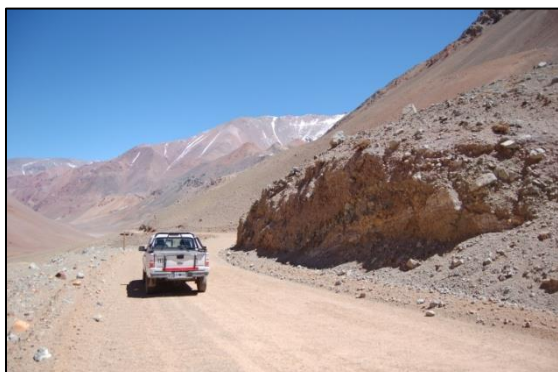
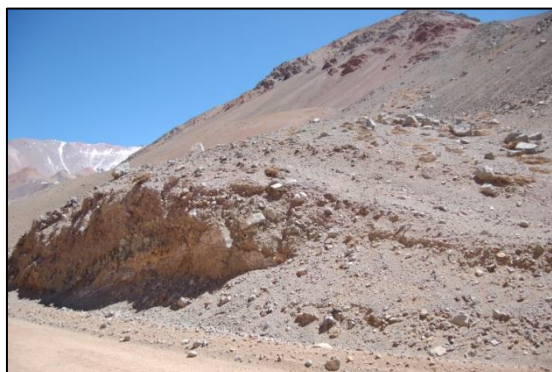
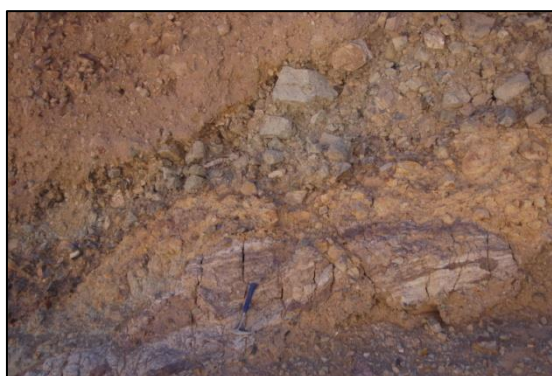
INFORME DE INSPECCIÓN DE TALUD	Nº: 37
---------------------------------------	---------------

Tipo:	Talud en corte.	Pendiente:	60-70°
Condición:	Talud estable.		
Naturaleza y Caracterización del Material:	Depósito de deslizamiento y/o flujo de detritos. Depósito mal seleccionado, con bajo grado de consolidación y compactación, formado por clastos angulosos centimétricos y decimétricos (diámetros medios: 5-20 cm) volcánicos dispuestos caóticamente y envueltos en abundante matriz limosa de color pardo a colores amarillentos y de baja consistencia. Origen: macizo rocoso superior, intensamente fracturado (diaclasado) en bloques irregulares, brechificado y ligeramente meteorizado (decolorado en superficie). Roca: andesita de color gris claro a violáceo y muy dura del Grupo Choiyoi.		
Cond. de Saturación:	Seco.		
Evidencias de Inestabilidad:	No observadas.		
Obras de Contención:	Ausentes.		
Sistema de Drenaje:	Ausente.		
Riesgo:	Bajo.		
Caracterización del Riesgo:	Potencial caída de clastos subangulosos decimétricos hacia la calzada y a baja velocidad.

Recomendaciones:	Instalación de señalización vial preventiva. Monitoreo y mantenimiento del tramo de calzada.

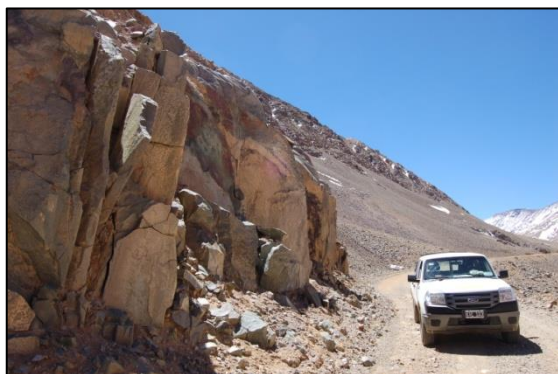
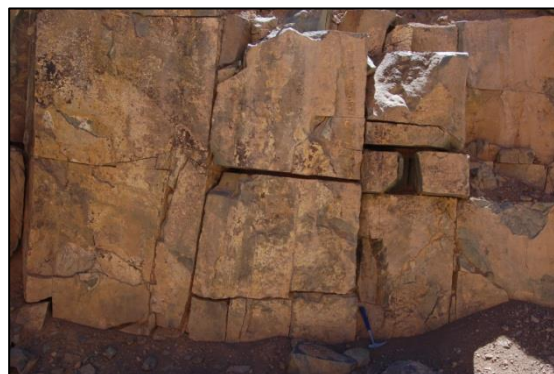
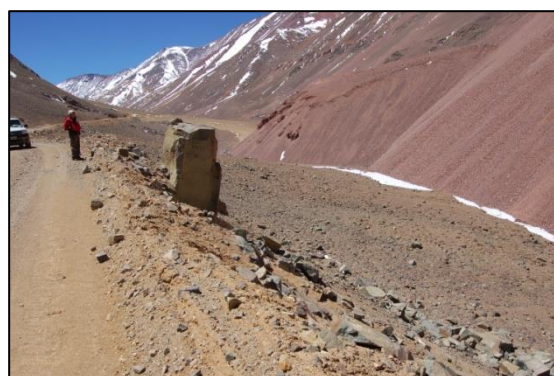
INFORME DE INSPECCIÓN DE TALUD	Nº: 38
---------------------------------------	---------------

Tipo:	Talud en corte.	Pendiente:	75-80°
Condición:	Talud con potencial deslizamiento.		
Naturaleza y Caracterización del Material:	<p>Macizo rocoso fracturado (diaclasado) en bloques cúbicos de orden decimétrico y métrico y no meteorizado (fresco). Roca: andesita de color de gris claro y muy dura del Grupo Choiyoi. Varias familias de diaclasas, tres familias de diaclasas principales y otras menores. Familia Diaclasas I (subvertical): orientación 83°/174; espaciados separados (1.200 a 1.700 mm); continuidades o persistencias de bajas a medias (2 a 4 m); aberturas de moderadamente anchas a anchas (8 a 15 mm); superficies planas y lisas; sin relleno; juntas secas, sin evidencia de agua. Familia Diaclasas II (subvertical): orientación perpendicular a las diaclasas de la familia I e inclinando ligeramente a favor de pendiente y hacia el trazado de la ruta; espaciados separados (1.200 a 1.700 mm); continuidades o persistencias de bajas a medias (2 a 4 m); aberturas de moderadamente anchas a anchas (8 a 15 mm); superficies de planas a onduladas y lisas; sin relleno; juntas secas, sin evidencia de agua. Familia Diaclasas III (subhorizontal): orientación 6°/212; espaciados separados (800 a 1.000 mm); continuidades o persistencias bajas (1 a 2 m); aberturas de anchas a muy anchas (10 a 30 mm); superficies de planas a ligeramente onduladas y lisas; sin relleno; juntas secas, sin evidencia de agua. Sobre el talud rocoso, depósitos de cono de talud. Origen: macizo rocoso superior (Grupo Choiyoi, con las mismas características descritas). Depósitos mal seleccionados, con bajo a muy bajo grado de consolidación y compactación, formados por clastos angulosos volcánicos decimétricos y matriz arenosa de color pardo rojizo y de baja a muy baja consistencia.</p>

Cond. de Saturación:	Seco.		
Evidencias de	Basculamiento de bloques cúbicos de orden métrico sobre el talud rocoso.

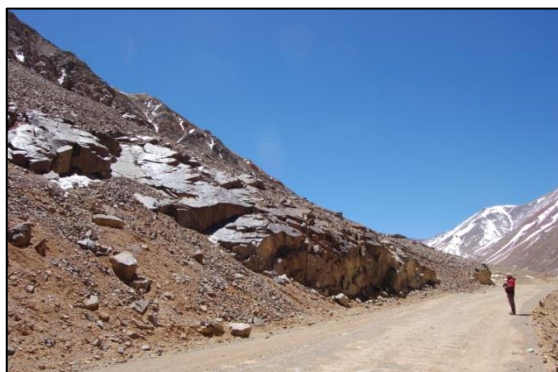
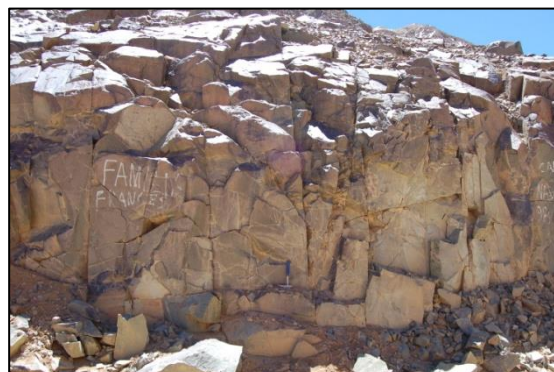
INFORME DE INSPECCIÓN DE TALUD	Nº: 39
---------------------------------------	---------------

Tipo:	Talud en corte.	Pendiente:	75-80°
Condición:	Talud con potencial deslizamiento.		
Naturaleza y Caracterización del Material:	<p>Macizo rocoso intensamente fracturado (diaclasado) en bloques columnares de orden decimétrico y métrico y no meteorizado (fresco). Roca: andesita de color gris claro y muy dura del Grupo Choiyoi. Varias familias de diaclasas, dos familias de diaclasas principales y otras menores. Familia Diaclasas I (subvertical): orientación 82°/210; espaciados separados (1.200 a 1.700 mm); continuidades o persistencias de bajas a medias (2 a 4 m); aberturas de abiertas a moderadamente anchas (2 a 8 mm); superficies planas y lisas; sin relleno; juntas secas, sin evidencia de agua. Familia Diaclasas II (subhorizontal): orientación 10°/240; espaciados separados (800 a 1.000 mm); continuidades o persistencias bajas (1 a 2 m); aberturas de abiertas a moderadamente anchas (2 a 8 mm); superficies de planas a ligeramente onduladas y lisas; sin relleno; juntas secas, sin evidencia de agua.</p> <p>Sobre el talud rocoso, depósitos de cono de talud. Origen: macizo rocoso superior (Grupo Choiyoi, con las mismas características descritas). Depósitos mal seleccionados, con bajo a muy bajo grado de consolidación y compactación, formados por clastos angulosos volcánicos decimétricos (diámetros 30-50 cm) y matriz arenosa de color pardo rojizo y de baja a muy baja consistencia.</p>

Cond. de Saturación:	Seco.		
Evidencias de Inestabilidad:	Basculamiento de bloques columnares de orden métrico sobre el talud rocoso.		
Obras de Contención:	Ausentes.		
Sistema de Drenaje:	Ausente.		
Riesgo:	De bajo a moderado.		
Caracterización del Riesgo:	<p>Potencial caída de rocas de orden decimétrico y hasta posibles bloques columnares de orden métrico del talud rocoso hacia la calzada.</p> <p>Potenciales caídas de clastos decimétricos procedentes de los depósitos de cono de talud superiores hacia la calzada.</p>		
Recomendaciones:	<p>Instalación de señalización vial preventiva.</p> <p>Evaluación de necesidad de instalación de obras de contención en la parte superior del talud y sobre el mismo.</p> <p>Monitoreo y mantenimiento de obras a asociar (de aplicar) y tramo de calzada.</p>

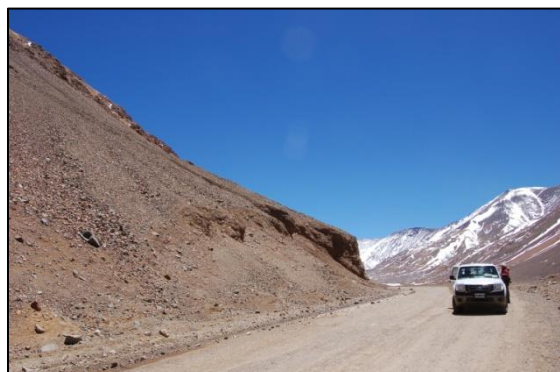
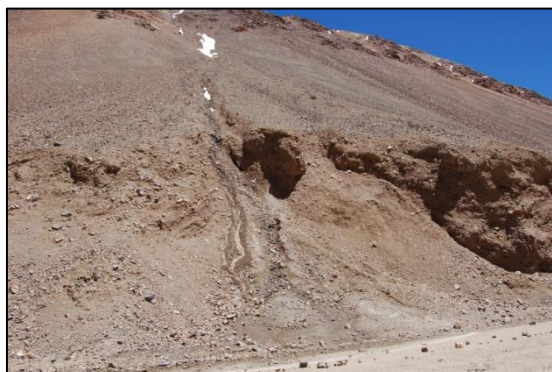
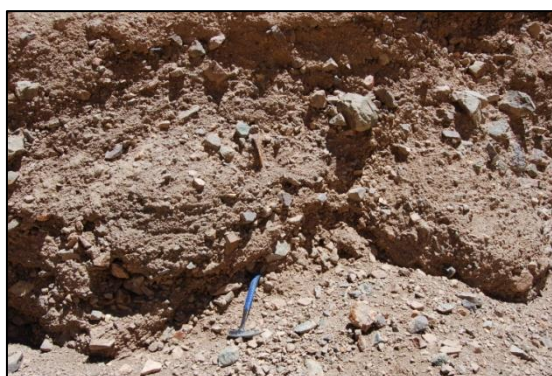
INFORME DE INSPECCIÓN DE TALUD	Nº: 40
---------------------------------------	---------------

Tipo:	Talud en corte.	Pendiente:	68°
Condición:	Talud con deslizamiento identificado.		
Naturaleza y Caracterización del Material:	Depósitos de abanico aluvial activo. Depósitos con grosera estratificación y con bajo a muy bajo grado de consolidación y compactación, formados por clastos subangulosos centimétricos y decimétricos (diámetros 5-25 cm) volcánicos envueltos en una matriz sostén de limo-arenosa a arenosa de color pardo rojizo y de baja a muy baja consistencia. Origen: macizo rocoso superior, intensamente fracturado (diaclasado) en bloques irregulares, brechificado y ligeramente meteorizado (decolorado en superficie). Roca: andesita de color gris claro a violáceo y muy dura del Grupo Choiyoi.		
Cond. de Saturación:	Flujo de agua en corona, intermedio y al pie del talud, atravesando también la calzada.		
Evidencias de Inestabilidad:	Acumulación de clastos subangulosos decimétricos al pie del talud. Flujo de agua en corona, intermedio y al pie del talud.

Obras de Contención:	Ausentes.		
Sistema de Drenaje:	Ausente.		
Riesgo:	Bajo, en cuanto a la estabilidad del talud. Alto, en cuanto a la dinámica de la geoforma asociada.		
Caracterización del Riesgo:	Potencial caída de clastos subangulosos decimétricos hacia la calzada y a baja velocidad. Potencial flujo de agua y detritos de orden decimétrico a altas velocidades en el caso de reactivación del abanico aluvial por precipitaciones intensas.		
Recomendaciones:	Instalación de señalización vial preventiva. Monitoreo y mantenimiento del tramo de calzada. Monitoreo y alerta temprana ante episodios de precipitaciones intensas.
