CARACTERIZACIÓN DE LA PELIGROSIDAD GEOLÓGICA EN LA ZONA DEL PASO DE AGUA NEGRA. PROVINCIA DE SAN JUAN, ARGENTINA

SERIE CONTRIBUCIONES TÉCNICAS - PELIGROSIDAD GEOLÓGICA N° 22

BUENOS AIRES 2023

SERVICIO GEOLÓGICO MINERO ARGENTINO

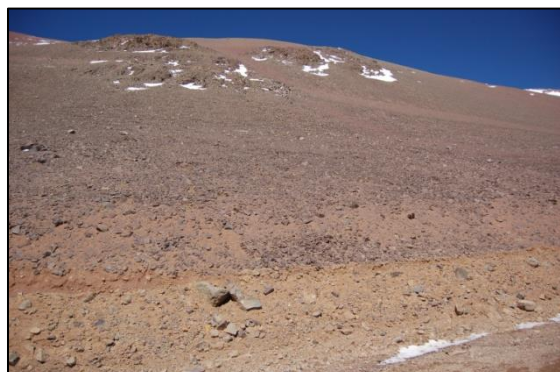
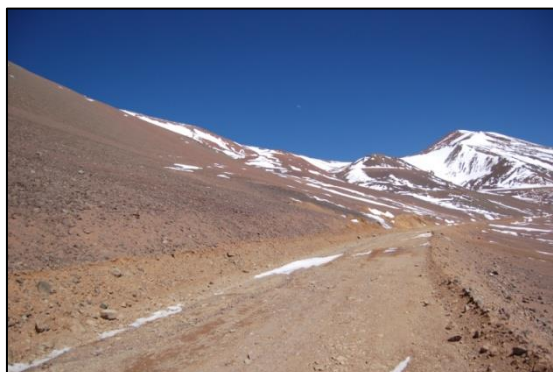
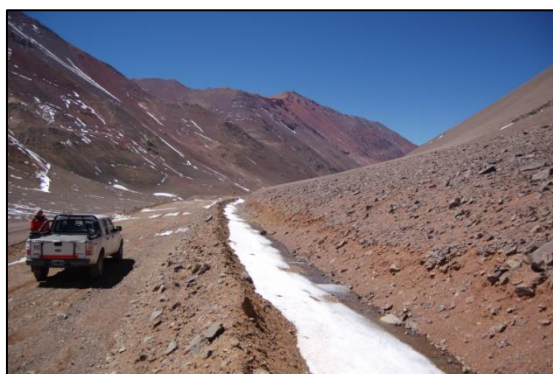
INFORME DE INSPECCIÓN DE TALUD	Nº: 42
---------------------------------------	---------------

Tipo:	Ladera natural.	Pendiente:	20°
Condición:	Ladera estable.		
Naturaleza y Caracterización del Material:	Área afectada por acción glaciaria y criogénica con reptación de rocas de orden centimétrico y decimétrico (30-90 cm). Depósitos mal seleccionados de clastos angulosos, sueltos y sin matriz sostén. Origen: macizo rocoso superior intensamente fracturado (diaclasado) en bloques irregulares, brechificado y ligeramente meteorizado (decolorado en superficie). Afloramiento reducido en extensión y suavizado en relieve. Roca: andesita de color gris claro a violáceo y muy dura del Grupo Choiyoi.		
Cond. de Saturación:	Flujo de agua canalizado a través de zanja excavada al pie de la ladera.		
Evidencias de Inestabilidad:	No observadas.		
Obras de Contención:	Berma longitudinal no hormigonada de altura 75 cm al pie de la ladera.		
Sistema de Drenaje:	Zanja longitudinal excavada no hormigonada de profundidad 75 cm al pie de la ladera.

Riesgo:	Bajo.		
Caracterización del Riesgo:	Potencial caída de rocas de orden centimétrico y decimétrico hacia la calzada y a bajas velocidades.		
Recomendaciones:	Instalación de señalización vial preventiva. Monitoreo y mantenimiento de obras asociadas y tramo de calzada.

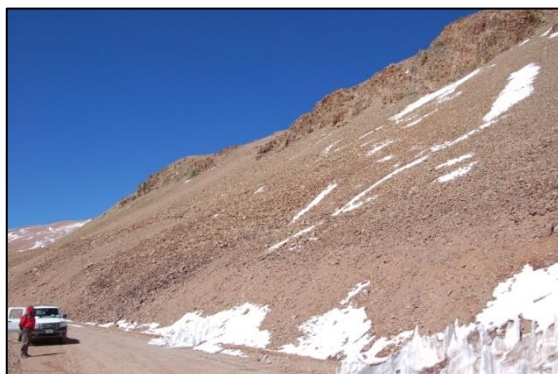
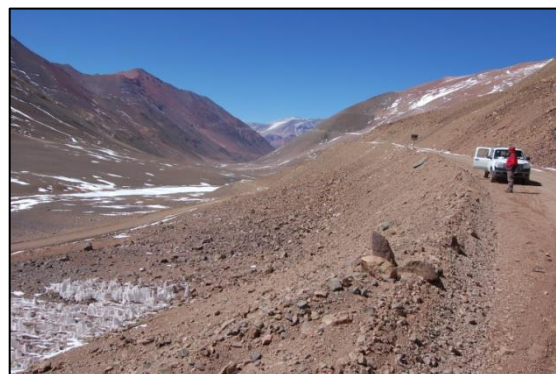
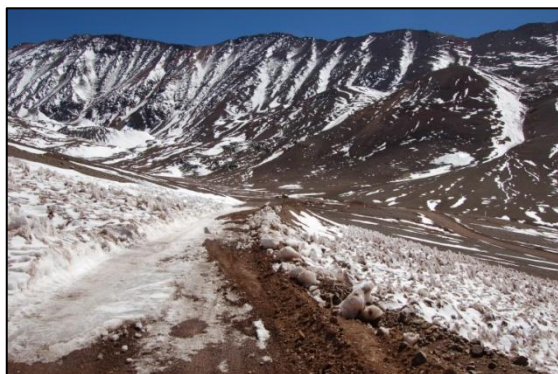
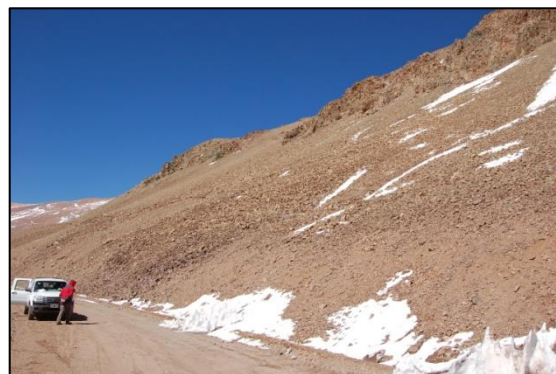
INFORME DE INSPECCIÓN DE TALUD	Nº: 43
---------------------------------------	---------------

Tipo:	Ladera natural.	Pendiente:	40º
Condición:	Ladera estable.		
Naturaleza y Caracterización del Material:	Área afectada por acción glaciaria y criogénica con reptación de rocas de orden centimétrico y decimétrico (30-90 cm). Depósitos mal seleccionados de clastos angulosos, sueltos y sin matriz sostén. Origen: macizo rocoso superior intensamente fracturado (diaclasado) en bloques irregulares, brechificado y ligeramente meteorizado (decolorado en superficie). Afloramiento en grandes escarpes y abruptos. Roca: andesita de color gris claro a violáceo y muy dura del Grupo Choiyoi.		
Cond. de Saturación:	Húmedo al pie de la ladera. Derretimiento incipiente de campos de penitentes de hielo que cubren de forma parcial la superficie afectada.		
Evidencias de Inestabilidad:	No observadas.		
Obras de Contención:	Ausentes.		
Sistema de Drenaje:	Zanja longitudinal excavada de profundidad 45 cm y berma no hormigonadas, al pie del talud.

Riesgo:	Bajo.		
Caracterización del Riesgo:	Potencial caída de rocas de orden centimétrico y decimétrico hacia la calzada y a bajas velocidades.		
Recomendaciones:	Instalación de señalización vial preventiva. Monitoreo y mantenimiento de obras asociadas y tramo de calzada.

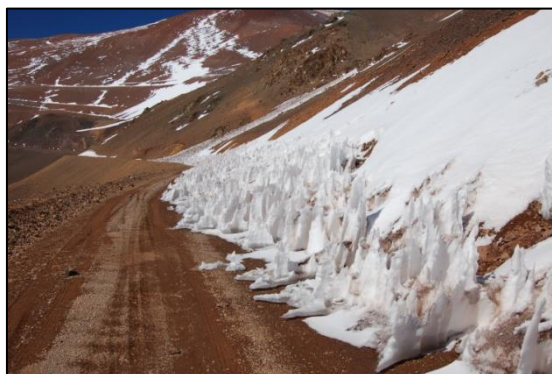
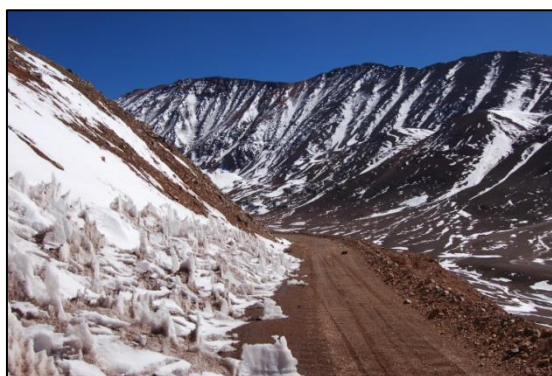
INFORME DE INSPECCIÓN DE TALUD	Nº: 44
---------------------------------------	---------------

Tipo:	Ladera natural.	Pendiente:	40-42°
Condición:	Ladera estable.		
Naturaleza y Caracterización del Material:	Área afectada por acción glaciaria y criogénica con reptación de rocas de orden centimétrico y decimétrico (diámetros máx. de 40-50 cm). Depósitos mal seleccionados de clastos angulosos, sueltos y sin matriz sostén. Origen: macizo rocoso superior intensamente fracturado (diaclasado) en bloques irregulares, brechificado y ligeramente meteorizado (decolorado en superficie). Roca: andesita de color gris claro a violáceo y muy dura del Grupo Choiyoi.		
Cond. de Saturación:	Húmedo al pie de la ladera. Derretimiento incipiente de campos de penitentes de hielo que cubren de forma parcial la superficie afectada.		
Evidencias de Inestabilidad:	No observadas.		
Obras de Contención:	Ausentes.		
Sistema de Drenaje:	Ausente.		
Riesgo:	Bajo.		
Caracterización del Riesgo:	Potencial caída de rocas de orden centimétrico y decimétrico hacia la calzada y a bajas velocidades.

Recomendaciones:	Instalación de señalización vial preventiva. Evaluación de necesidad de instalación de sistema de drenaje longitudinal acorde. Monitoreo y mantenimiento de obra a asociar (de aplicar) y tramo de calzada.

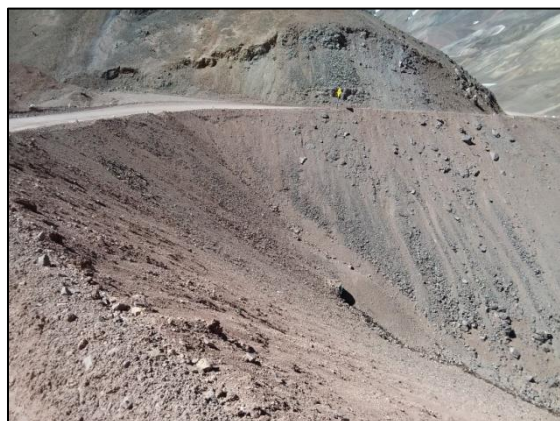
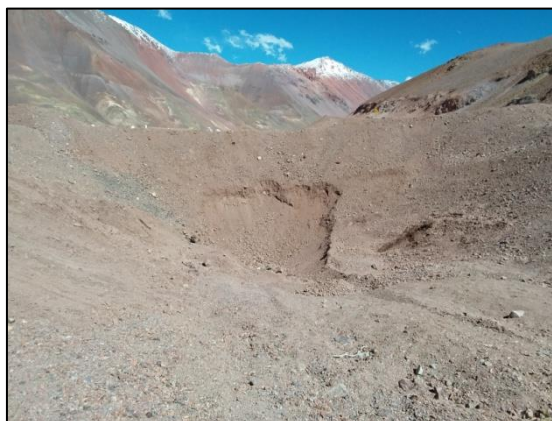
INFORME DE INSPECCIÓN DE TALUD	Nº: 46
---------------------------------------	---------------

Tipo:	Talud en relleno.	Pendiente:	50-60°
Condición:	Talud con deslizamiento identificado.		
Naturaleza y Caracterización del Material:	Terraplén artificial realizado en material de relleno con muy bajo grado de consolidación y compactación y formado por una mezcla de arena de tamaño de grano medio y piedra decimétrica.		
Cond. de Saturación:	Flujo de agua en corona y al pie del talud.		
Evidencias de Inestabilidad:	Flujo de agua en corona y al pie del talud. Deslizamiento identificado del material de relleno sobre alcantarilla de paso.		
Obras de Contención:	Ausentes.		
Sistema de Drenaje:	Drenaje longitudinal a la calzada: ausente. Drenaje transversal a la calzada: alcantarilla de paso obstruida por material deslizado del talud. Sin acceso a especificaciones.		
Riesgo:	Moderado.		
Caracterización del Riesgo:	Potencial colapso de la estructura debido a fenómenos de socavación.		
Recomendaciones:	Limpieza de la obra de drenaje y evaluación de su dimensionado y su estado. Acondicionamiento de obra, incluyendo compactación y espesores del relleno adecuados. Instalación de señalización vial preventiva. Monitoreo y mantenimiento de obra asociada y tramo de calzada.

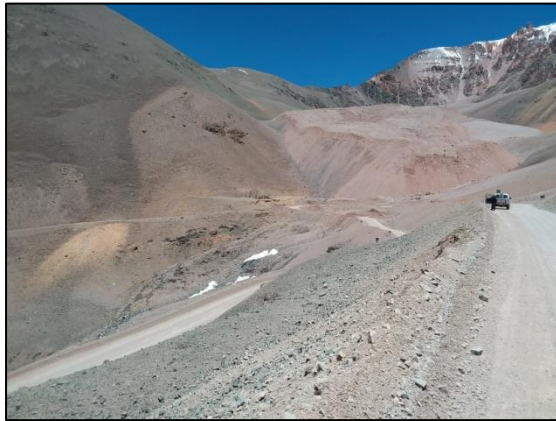
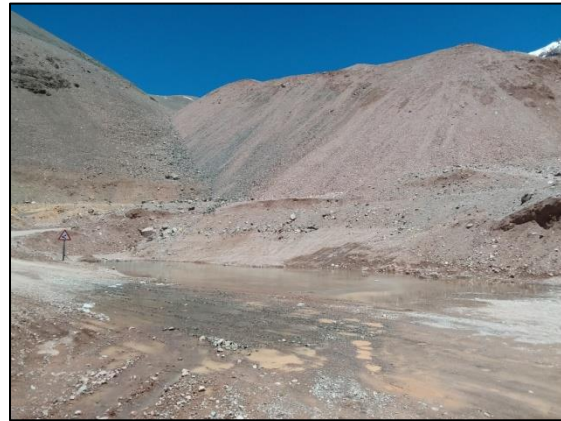
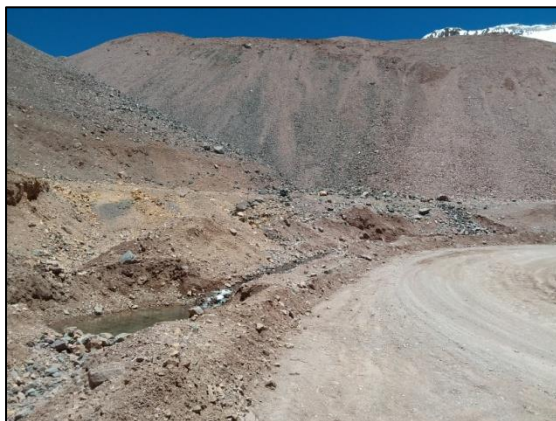
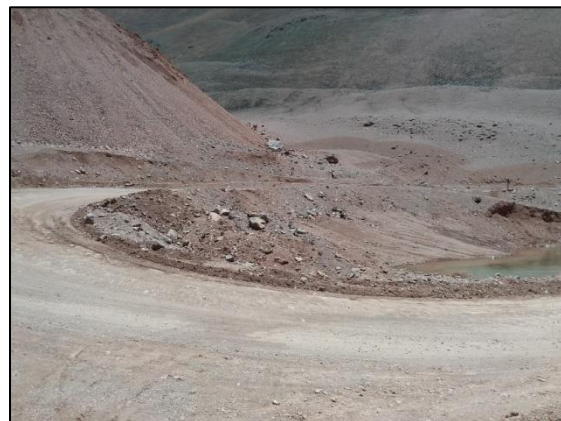
INFORME DE INSPECCIÓN DE TALUD	Nº: 51
---------------------------------------	---------------

Tipo:	Ladera natural.	Pendiente:	60-70°
Condición:	Ladera con potencial deslizamiento.		
Naturaleza y Caracterización del Material:	Depósitos de glaciar de rocas activo. Depósitos sueltos, mal seleccionados, con bajo grado de consolidación y compactación, formados por clastos angulosos volcánicos centimétricos y decimétricos y sin matriz sostén, procedentes de los macizos rocosos superiores. Afloramientos de los macizos rocosos en grandes escarpes y abrupto. Rocas: andesita de color gris claro y muy dura del Grupo Choiyoi y volcánita de colores claros y muy dura del Grupo Olivares.		
Cond. de Saturación:	Flujo de agua en corona, intermedio y al pie de la ladera. Saturado, con flujos de agua en el interior de la ladera. La geoforma asociada a estos depósitos contiene en su interior hielo de manera intersticial o masiva que se congela y descongela estacionalmente.		
Evidencias de Inestabilidad:	Procesos de arrastre y acumulación de clastos centimétricos y decimétricos al pie de la ladera. Flujo de agua en corona, intermedio y al pie de la ladera. Flujos de agua en el interior de la ladera.

Obras de Contención:	Ausentes.		
Sistema de Drenaje:	Drenaje longitudinal a la calzada: ausente. Drenaje transversal a la calzada: zanja excavada con desvío del flujo de agua.		
Riesgo:	Bajo, en cuanto a la estabilidad del talud. Alto, en cuanto a la dinámica de la geoforma asociada.		
Caracterización del Riesgo:	Potencial caída de clastos decimétricos y centimétricos a baja velocidad hacia la calzada.
