**INFORME N° 473-2013-OEFA/DE-SDCA**

ASUNTO : Informe de campo de la evaluación ambiental del derrame de hidrocarburo en el Lote 08, Batería 03, Terminal Yanayacu de la empresa Pluspetrol Norte S.A. realizada del 20 al 23 de junio de 2013

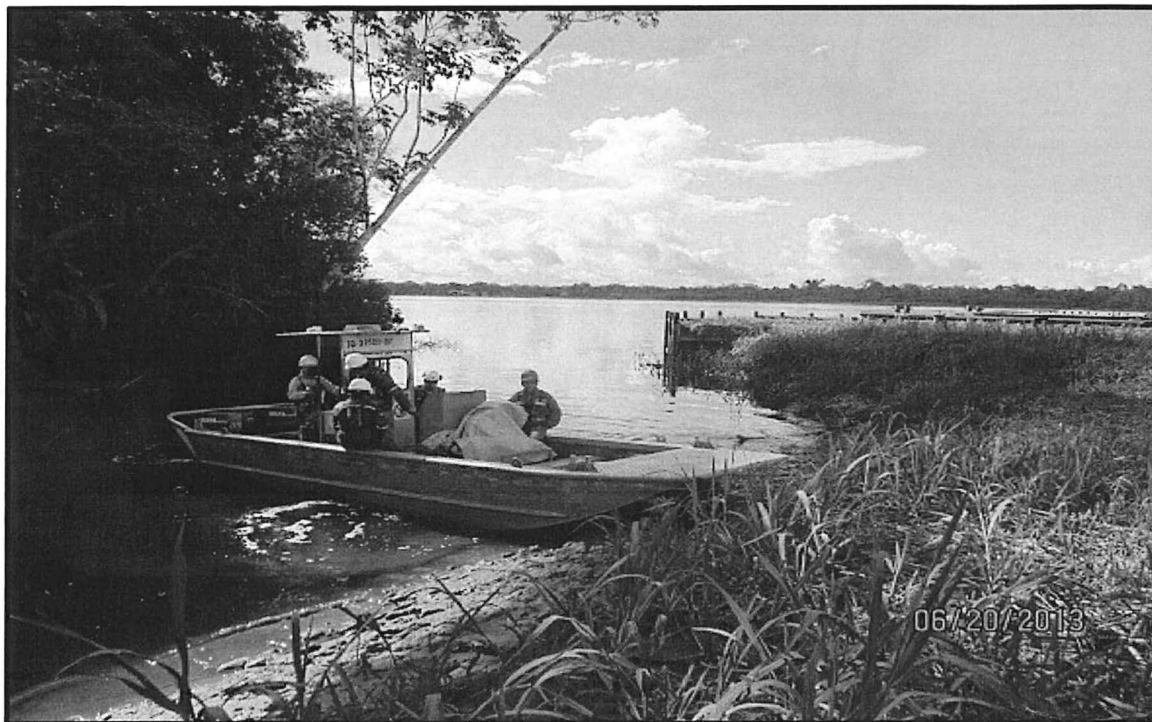
FOTOGRAFÍA 01: LLEGADA A LA BATERÍA 03

Llegada a la Bateria 03 Terminal Yanayacu, partiendo de la comunidad nativa de Saramuro a través del río Marañón.
