**INFORME N° 540. 2013 - OEFA/DE-SDCA**

ASUNTO : Informe de la Evaluación de la Calidad Ambiental de suelo, en el km 7 + 726 m y km 11 + 952 m, Lote 8, Bateria 03, Terminal Yanayacu - Norte S.A. ubicado en el distrito de Urarinas, provincia de Loreto, departamento de Loreto. Realizado del 20 al 25 de junio de 2013.

FECHA : 09 DIC. 2013

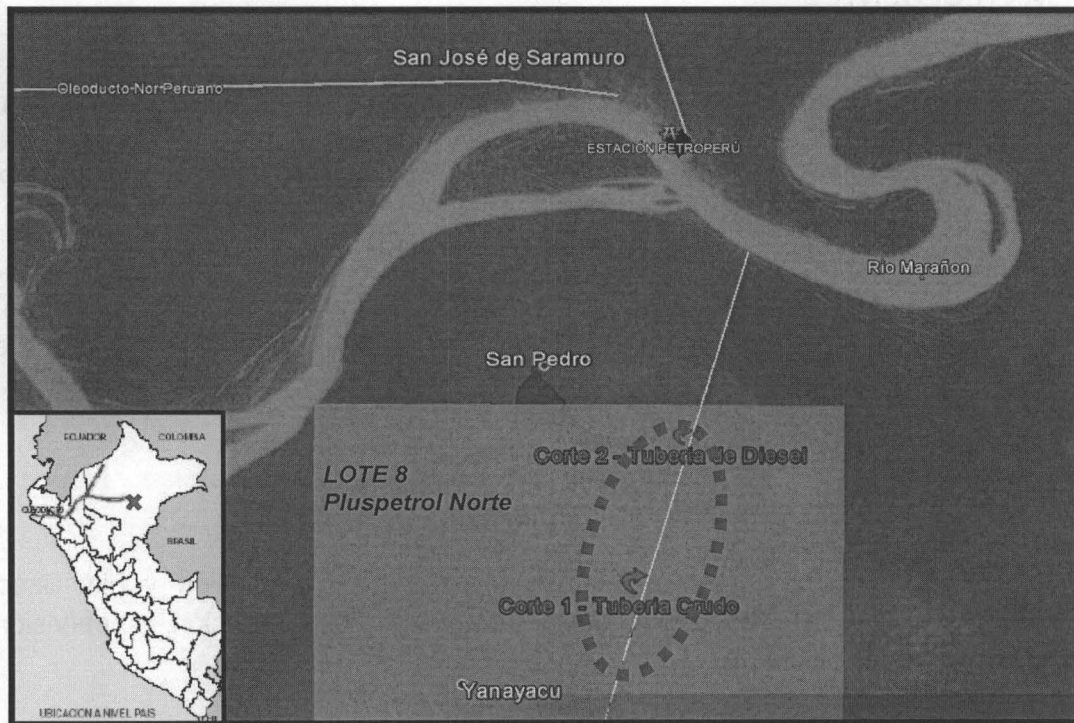
Figura N° 1: Ubicación de la zona evaluada, Lote 8 – Empresa Pluspetrol Norte S.A.

--- Área evaluada. Lote 8.

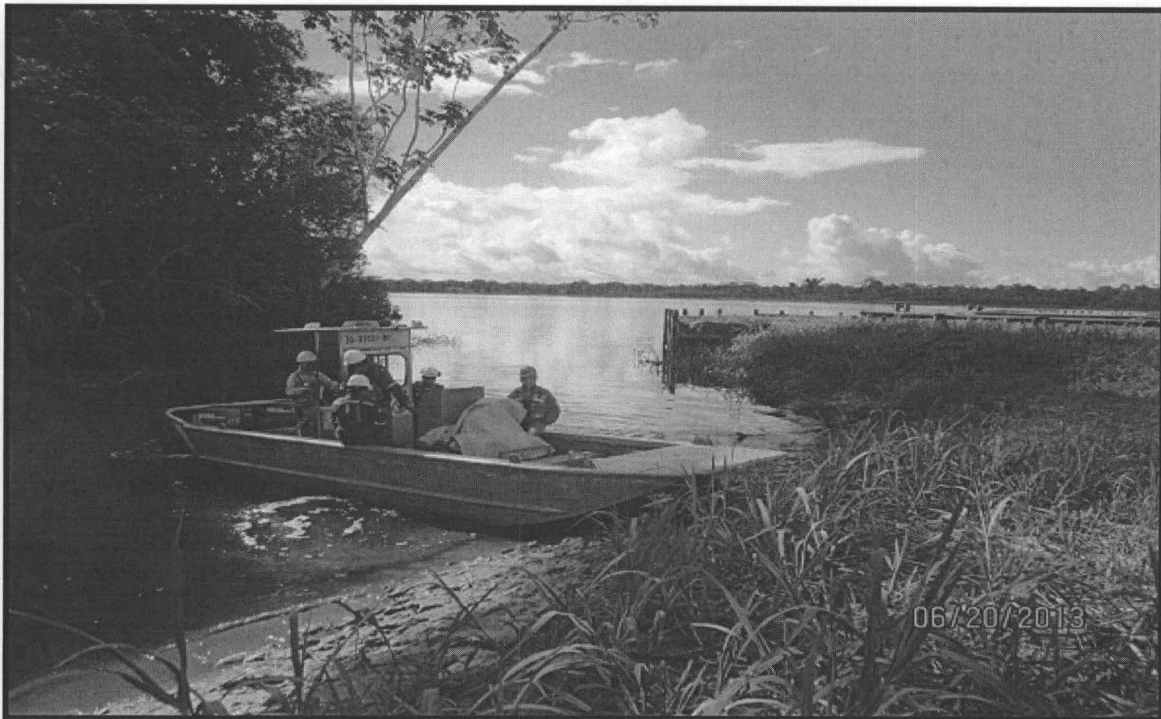
FOTOGRAFÍA 01: LLEGADA A LA BATERÍA 03

Llegada a la Bateria 03 Terminal Yanayacu, partiendo de la comunidad nativa de Saramuro a través del rio Marañón.
