UNIVERSIDAD DE HUANUCO
FACULTAD DE INGENIERIA
PROGRAMA ACADÉMICO DE INGENIERIA CIVIL

**“Análisis del mantenimiento vial de la carretera Andas –
Queropata Hu-101 con respecto a la satisfacción del usuario -
2019”**

AUTOR: Castillo Jaimes, Francisco

2022

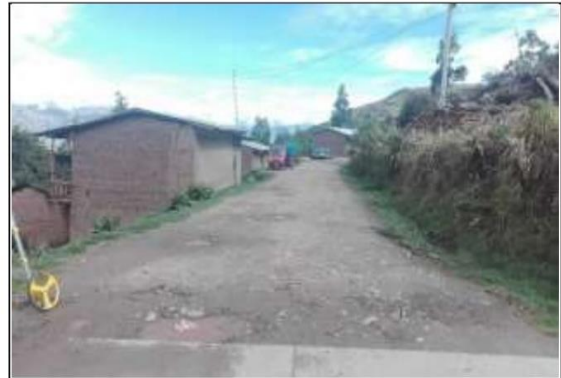
Fotog.	Progresiva: 24+046,00 - 24+046,00
2	(INICIO) CUNETETA DE TIERRA LADO DERECHO OBSTRUIDA EN UN 10%
	ANCHO DE VIA: 3.9M

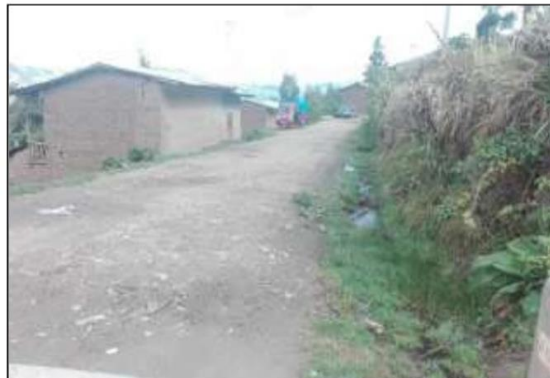
Fotog.	Progresiva: 24+046,00 - 24+229,00
3	CUNETETA DE TIERRA LADO DERECHO OBSTRUIDA EN UN 20%
	ANCHO DE VIA: 3.90M

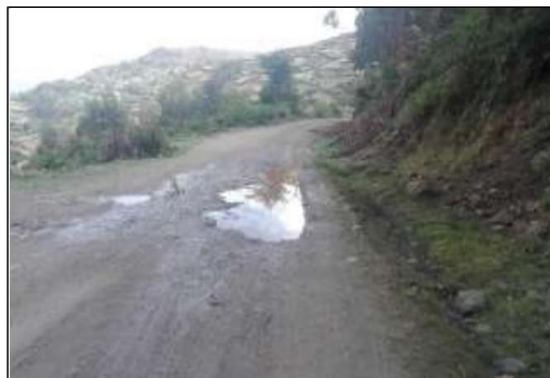
Fotog.	Progresiva: 24+229,00 - 25+041,00
5	CUNETETA DE TIERRA LADO DERECHO, OBSTRUIDO EN UN 30%
	ANCHO DE VIA: 4.50M

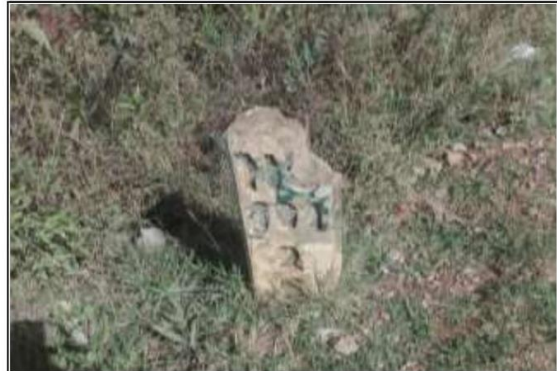
Fotog.	Progresiva: 25+042,00 - 25+042,00
14	HITO KILOMETRICO Nº2 EN MAL ESTADO ESTRUCTURAL VISIBILIDAD MALA

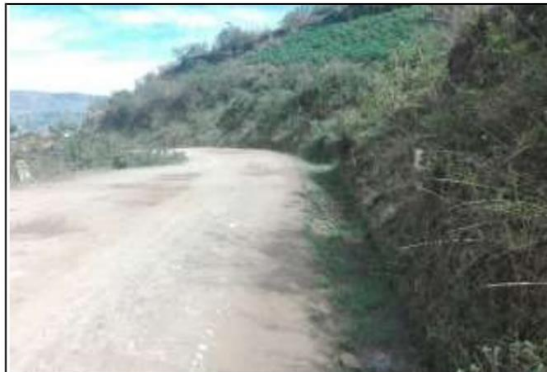
Fotog.	Progresiva: 25+042,00 - 26+048,00
15	CUNETA DE TIERRA LADO DERECHO, OBSTRUIDO EN UN 17%
	ANCHO DE VIA:4.20M

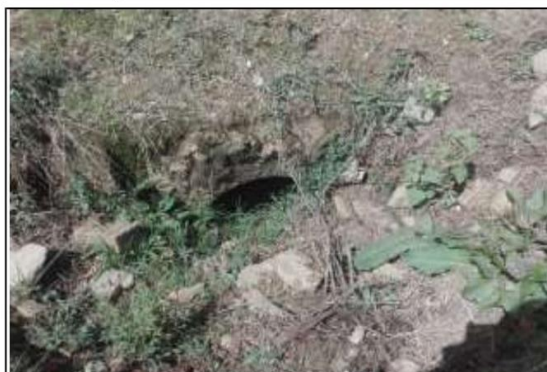
Fotog.	Progresiva: 25+210,00 - 25+210,00
17	ENTRADA DE LA ALCANTARILLA SEMIOBSTRUIDA, NO TIENE ALEROS

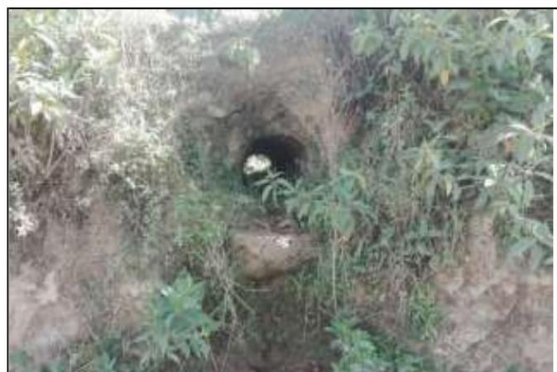
Fotog.	Progresiva: 25+210,00 - 25+210,00
18	SALIDA DE LA ALCANTARILLA LIMPIA, NO TIENE ALEROS

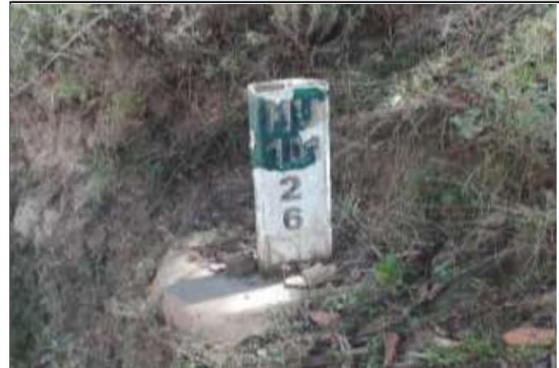
Fotog.	Progresiva: 26+048,00 - 26+048,00
20	HITO KILOMETRICO Nº3 EN REGULAR ESTADO ESTRUCTURAL, VISIBILIDAD MALA

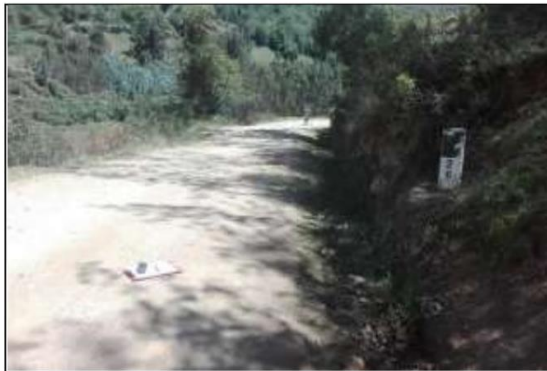
Fotog.	Progresiva: 26+048,00 - 26+298,00
21	CUNETA DE TIERRA LADO DERECHO, OBSTRUIDA EN UN 30%
	ANCHO DE VIA: 3.40M

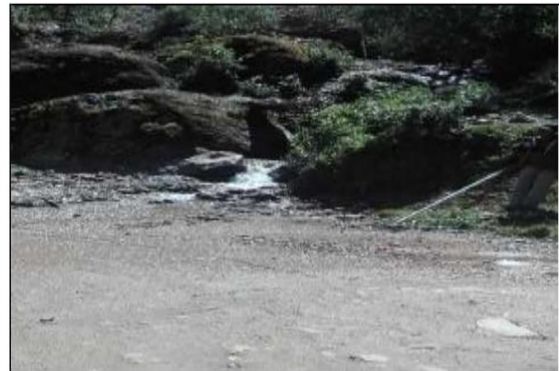
Fotog.	Progresiva: 26+298,00 - 26+298,00
22	(FIN) CUNETA DE TIERRA LADO DERECHO, OBSTRUIDA EN UN 38%
	ANCHO DE VIA: 4.80M

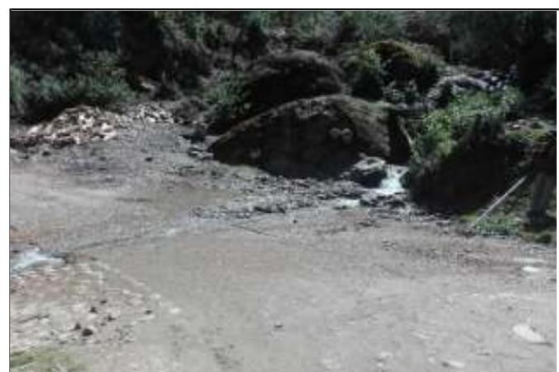
Fotog.	Progresiva: 26+298,00 - 28+318,00
24	SE OBSERBA AGUAS ARRIBA LA OBSTRUCCION DE SEDIMENTOS Y LA FALTA DE UN ENBOQUILLADO

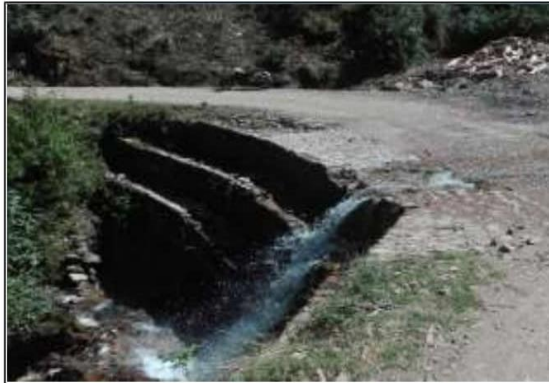
Fotog.	Progresiva: 26+298,00 - 28+318,00
25	SE OBSERVA AGUA ABAJO FLUYE EL AGUA CON NORMALIDAD, REGULAR ESTADO ESTRUCTURAL

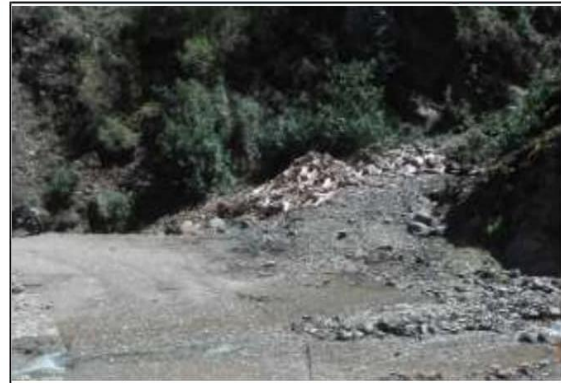
Fotog.	Progresiva: 26+298,00 - 26+403,00
26	(INICIO) CUNETETA DE TIERRA LADO DERECHO, OBSTRUIDA EN UN 80 %
	ANCHO DE VIA: 4.80M

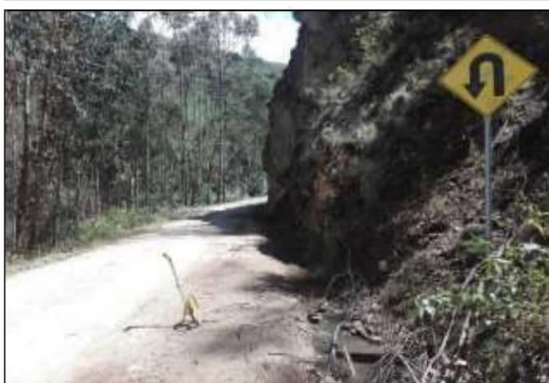
Fotog.	Progresiva: 26+403,00 - 27+152,00
29	CUNETETA DE TIERRA LADO DERECHO, OBSTRUIDO EN UN 30 %
	ANCHO DE VIA: 3.50M

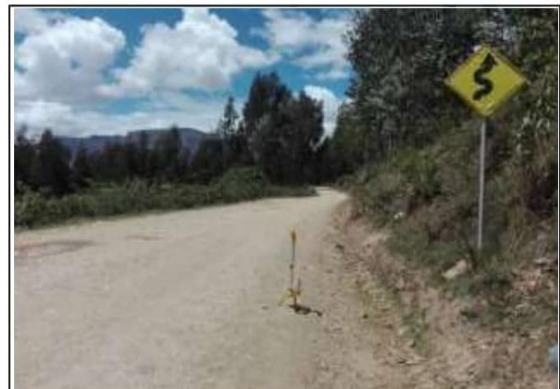
Fotog. 32	Progresiva: 27+152,00 - 27+335,00
	CUNETETA DE TIERRA LADO DERECHO, OBSTRUIDO EN UN 15 % ANCHO DE VIA: 3.50M

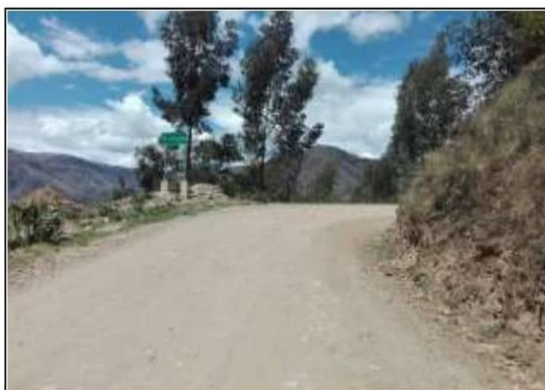
Fotog. 35	Progresiva: 27+335,00 - 27+500,00
	CUNETETA DE TIERRA LADO DERECHO, OBSTRUIDA EN UN 10% ANCHO DE VIA: 5.00M

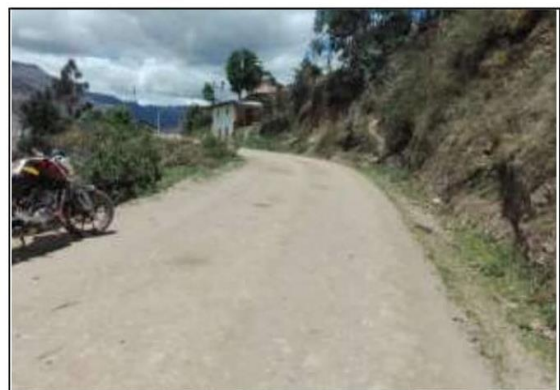
Fotog. 36	Progresiva: 27+500,00 - 28+000,00
	CUNETETA DE TIERRA LADO DERECHO, OBSTRUIDA EN UN 18% ANCHO DE VIA: 3.60M

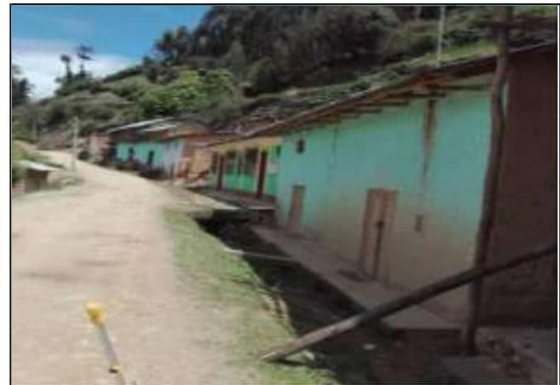
Fotog.	Progresiva: 28+000,00 - 28+086,00
38	CUNETETA DE TIERRA LADO DERECHO, OBSTRUIDA EN UN 26%
	ANCHO DE VIA: 3.00M

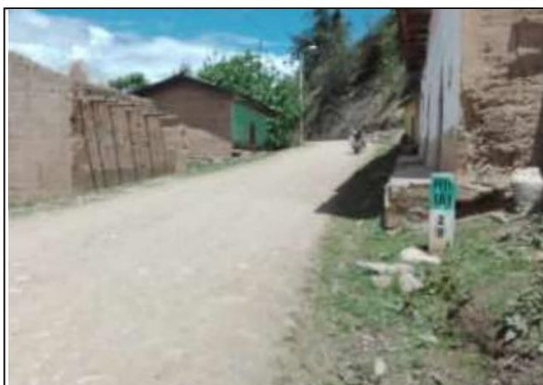
Fotog.	Progresiva: 28+086,00 - 29+071,00
41	CUNETETA DE TIERRA LADO DERECHO, OBSTRUIDO EN UN 55%
	ANCHO DE VIA: 3.00M

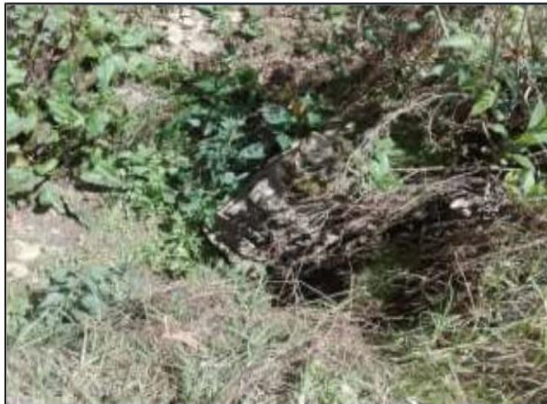
Fotog.	Progresiva: 28+165,00 - 28+165,00
43	ENTRADA DE LA TAJERA , EN MAL ESTADO ESTRUCTURAL, OBSTRUIDO EN UN 60%

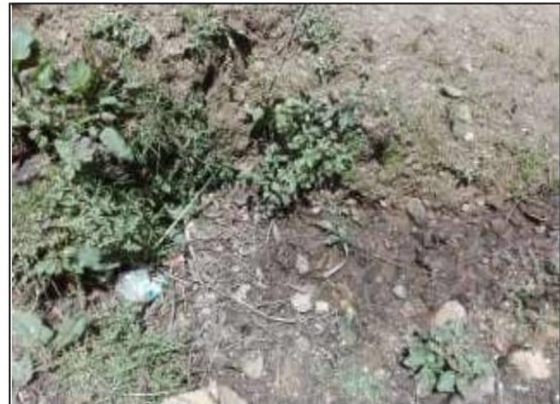
Fotog.	Progresiva: 28+165,00 - 28+165,00
44	SALIDA DE LA TAJEA, EN MAL ESTADO ESTRUCTURAL, OBSTRUIDO EN UN 70%

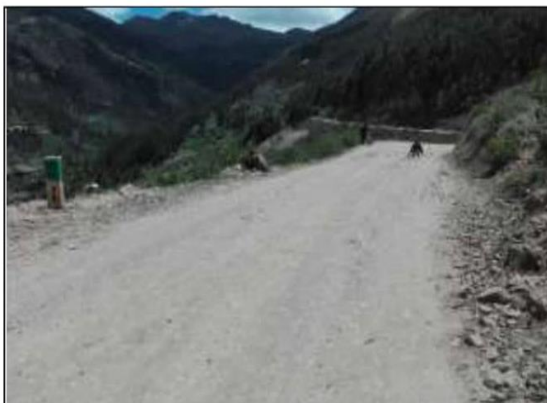
Fotog.	Progresiva: 29+071,00 - 30+246,00
47	CUNETA DE TIERRA LADO DERECHO, OBSTRUIDA EN UN 70%
	ANCHO DE VIA: 3.30M

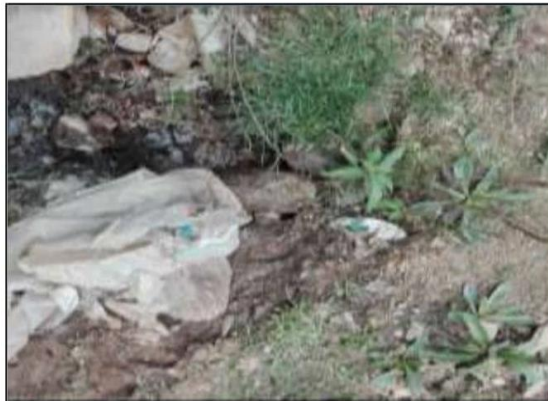
Fotog. 49	Progresiva: 30+024,00 - 30+024,00
	ENTRADA DE LA TAJEA DE PIEDRA, EN MAL ESTADO ESTRUCTURAL, OBSTRUIDO EN UN 67%

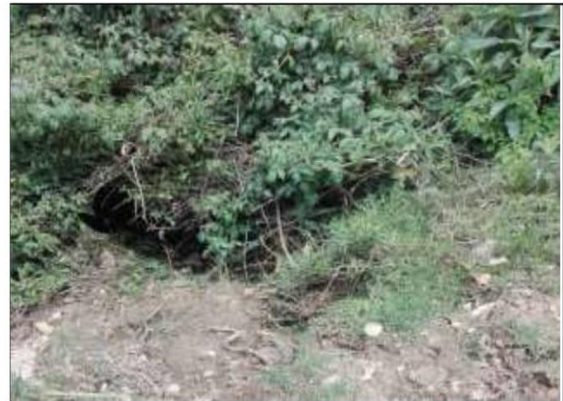
Fotog. 50	Progresiva: 30+024,00 - 30+024,00
	SALIDA DE LA TAJEA DE PIEDRA, EN MAL ESTADO ESTRUCTURAL, OBSTRUIDO EN UN 70%

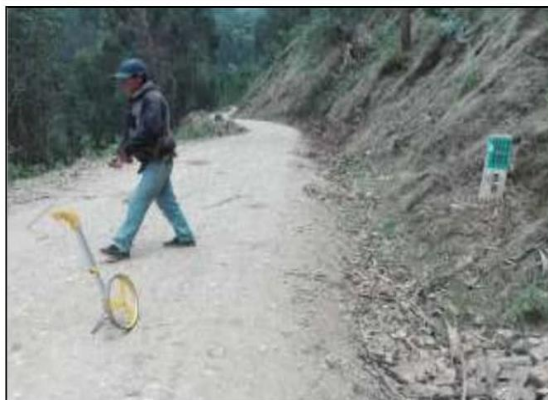
Fotog. 53	Progresiva: 30+246,00 - 30+614,00
	CUNETA DE TIERRA LADO DERECHO, OBSTRUIDO EN UN 50%
	ANCHO DE VIA: 3.50M

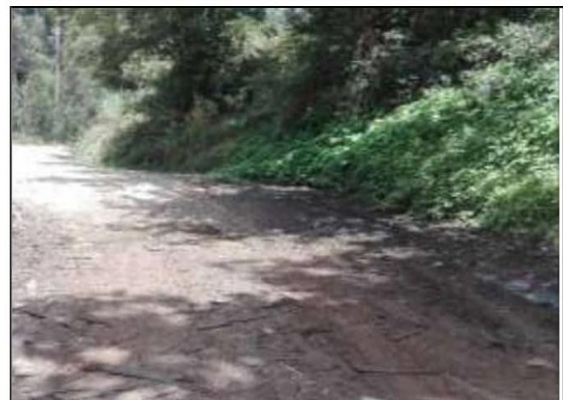
Fotog. 54	Progresiva: 30+614,00 - 30+614,00
	(FIN) DE CUNETA DE TIERRA LADO DERECHO, OBSTRUIDO EN UN 100%
	ANCHO DE VIA: 3.40M

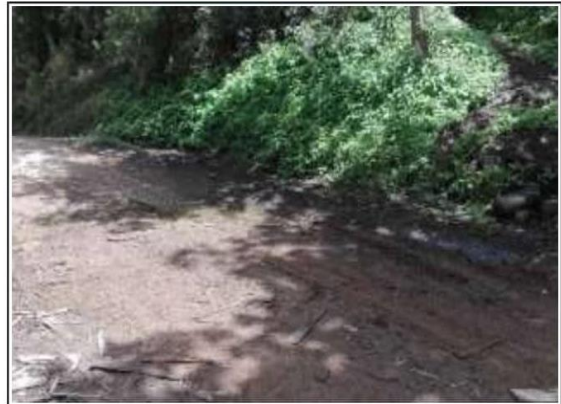
Fotog.	Progresiva: 30+614,00 - 30+624,00
56	VISTA AGUAS ARRIBA ,BADEN EN MAL ESTADO ESTRUCTURAL, LOZA DEL BADEN CUBIERTA DE SEDIMENTOS

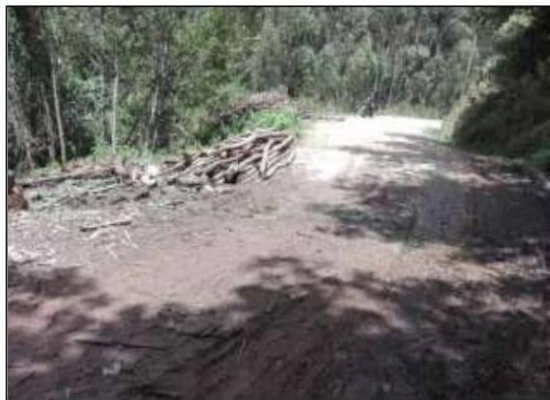
Fotog.	Progresiva: 30+614,00 - 30+624,00
57	VISTA AGUAS ABAJO ,BADEN EN MAL ESTADO ESTRUCTURAL, EL AGUA NO CORRE LIBREMENTE.

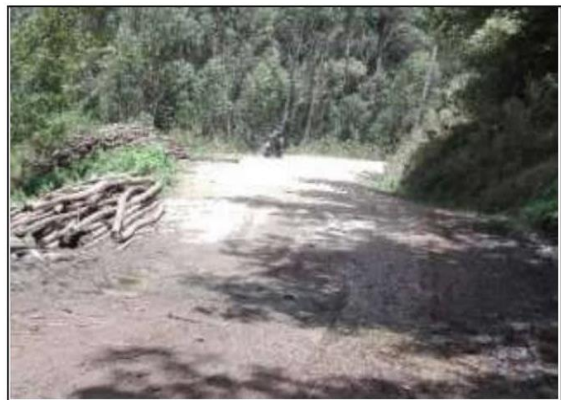
Fotog.	Progresiva: 30+624,00 - 31+053,00
58	(INICIO) CUNETTA DE TIERTRA LADO DERECHO, OBSTRUIDA EN UN 80%
	ANCHO DE VIA 3.40M

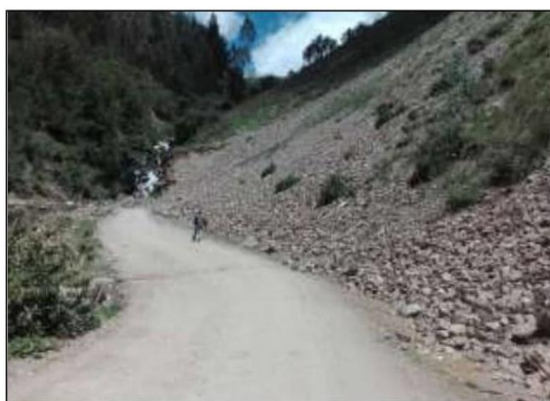
Fotog.	Progresiva: 31+053,00 - 31+053,00
59	PUNTO CRITICO Nº1 DESLIZAMIENTO DEL TALUD SUPERIOR.

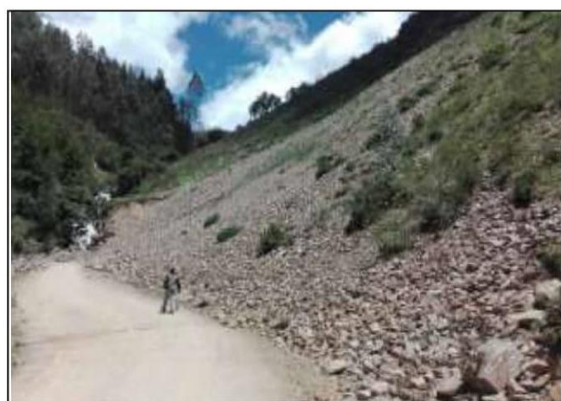
Fotog.	Progresiva: 31+053,00 - 31+053,00
60	SE OBSERBA EL ALTO RIESGO EXISTENTE DEBIDO A QUE EL TALUD SUPERIOR SE DESLIZA CON FRECUENCIA YA QUE ES DE MATERIAL DE GRABA

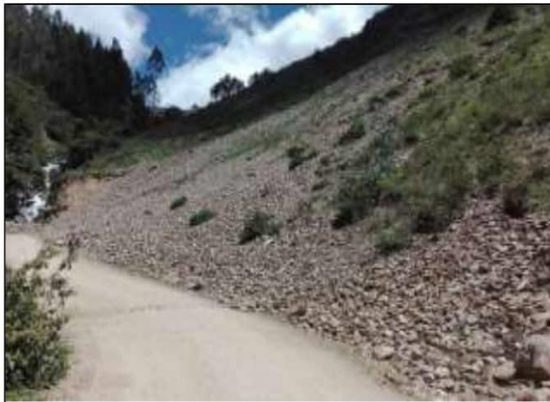
Fotog. 61	Progresiva: 31+053,00 - 31+134,00
	CUNETETA DE TIERRA LADO DERECHO, OBSTRUIDA EN UN 100%
ANCHO DE VIA: 3.20M

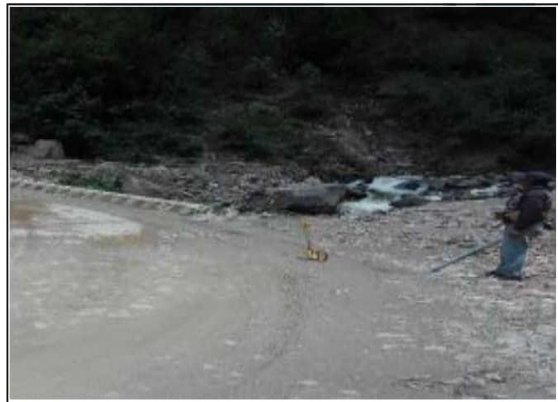
Fotog. 62	Progresiva: 31+134,00 - 31+134,00
	(FIN) CUNETETA DE TIERRA LADO DERECHO, OBSTRUIDA EN UN 85%
ANCHO DE VIA: 4.6M

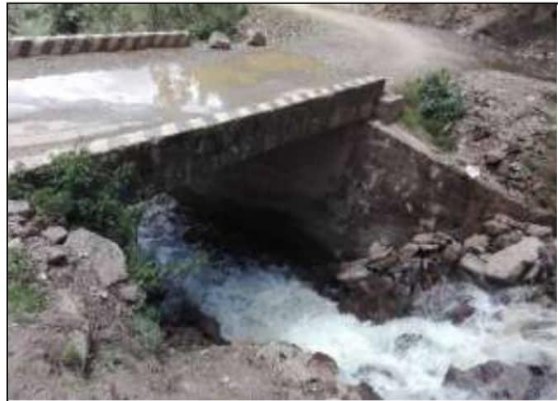
Fotog. 64	Progresiva: 31+134,00 - 31+145,00
	VISTA AGUAS ARRIBA, ESTRUBOS EN REGULAR ESTADO ESTRUCTURAL.

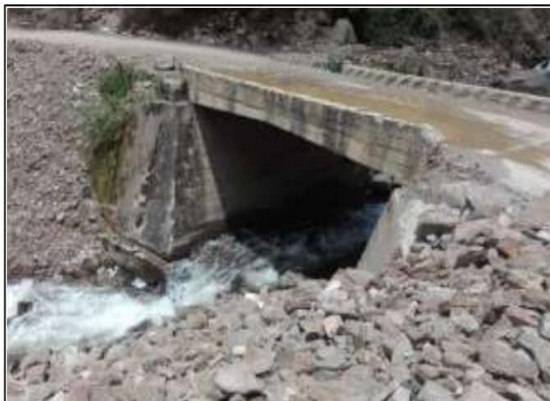
Fotog. 65	Progresiva: 31+134,00 - 31+145,00
	VISTA AGUAS ABAJO, LOZA EN REGULAR ESTADO ESTRUCTURAL.

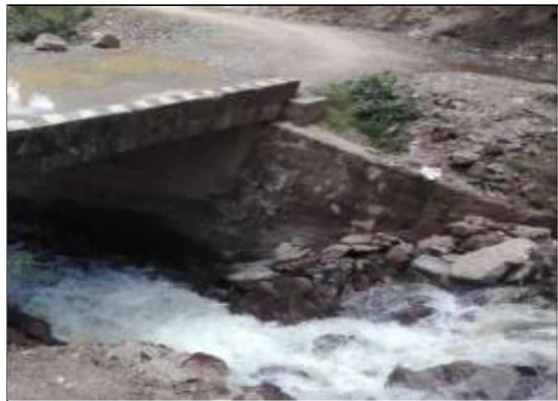
Fotog. 66	Progresiva: 31+145,00 - 31+250,00
	(INICIO) CUNETETA DE TIERRA LADO DERECHO, OBSTRUIDO EN UN 70%
ANCHO DE VIA: 4.60M

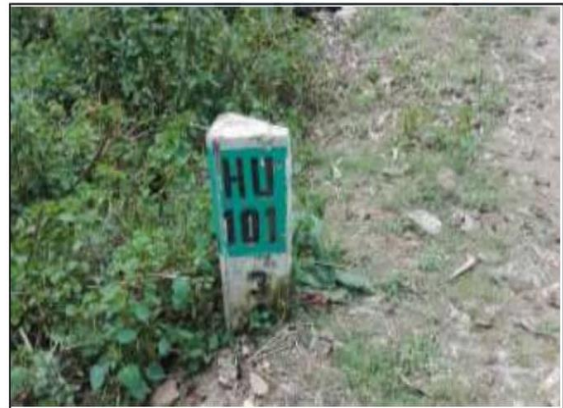
Fotog.	Progresiva: 31+250,00 - 31+250,00
68	HITO KILOMETRICO N°7 LADO IZQUIERDO, EN REGULAR ESTADO ESTRUCTURAL, VISIBILIDAD MALA.

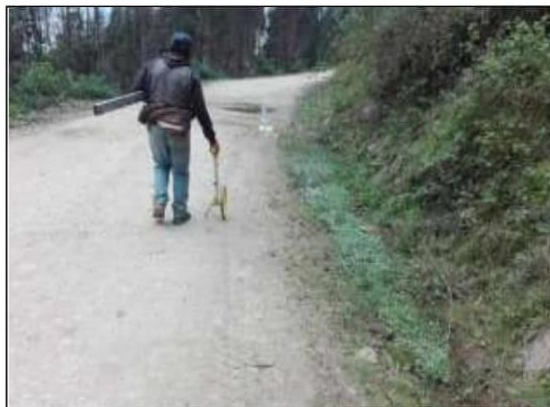
Fotog.	Progresiva: 31+250,00 - 31+494,00
69	CUNETETA DE TIERRA LADO DERECHO, OBSTRUIDO EN UN 30 %
	ANCHO DE VIA : 3.20M

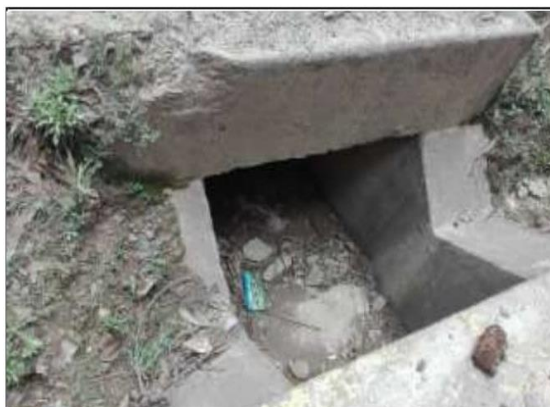
Fotog.	Progresiva: 31+489,00 - 31+489,00
71	ENTRADA DE LA ALCANTARILLA, EN REGULAR ESTADO ESTRUCTURAL, OBSTRUIDA, NO TIENE ALEROS,

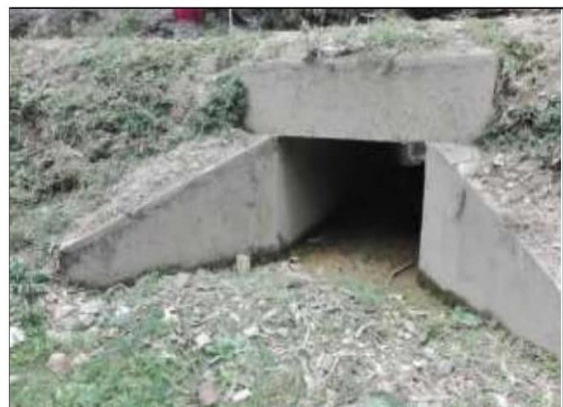
Fotog.	Progresiva: 31+489,00 - 31+489,00
72	SALIDA DE LA ALCANTARILLA, EN BUEN ESTADO ESTRUCTURAL SEMI OBSTRUIDA, TIENE ALEROS.

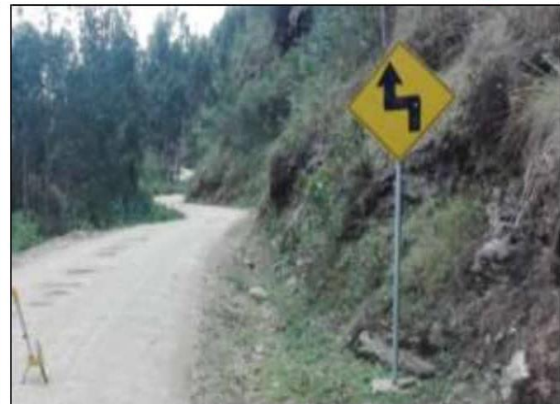
Fotog.	Progresiva: 31+494,00 - 31+494,00
74	SEÑAL PREVENTIVA LADO DERECHO, EN BUEN ESTADO ESTRUCTURAL, BUENA VISIBILIDAD.

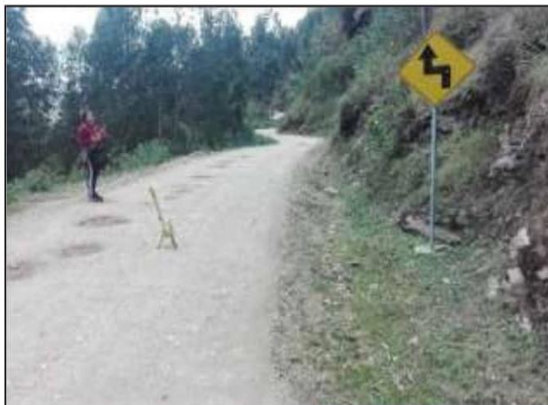
Fotog.	Progresiva: 31+494,00 - 31+776,00
75	CUNETETA DE TIERRA LADO DERECHO, OBSTRUIDO EN UN 76%
	ANCHO=3.10M

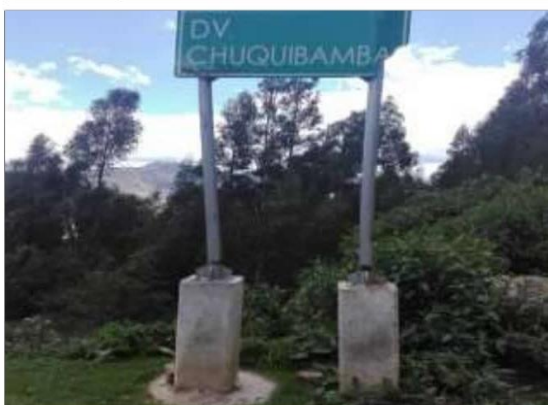
Fotog.	Progresiva: 31+776,00 - 31+776,00
77	SEÑAL INFORMATIVA LADO IZQUIERDO, EN MAL ESTADO ESTRUCTURAL, MALA VISIBILIDAD

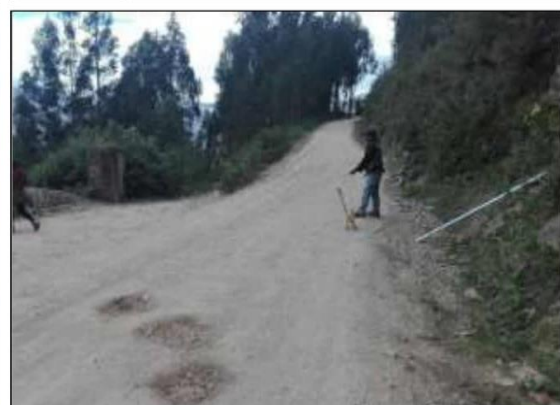
Fotog.	Progresiva: 31+776,00 - 31+782,00
78	CUNETETA DE TIERRA LADO DERECHO, OBSTRUIDA EN UN 30%
	ANCHO DE VIA: 3.60M

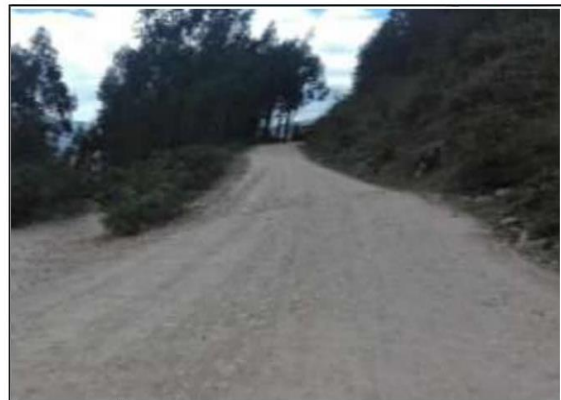
Fotog.	Progresiva: 31+782,00 - 31+786,00
80	CUNETA DE TIERRA LADO DERECHO, OBSTRUIDO EN UN 80%
	ANCHO DE VIA: 3.50M

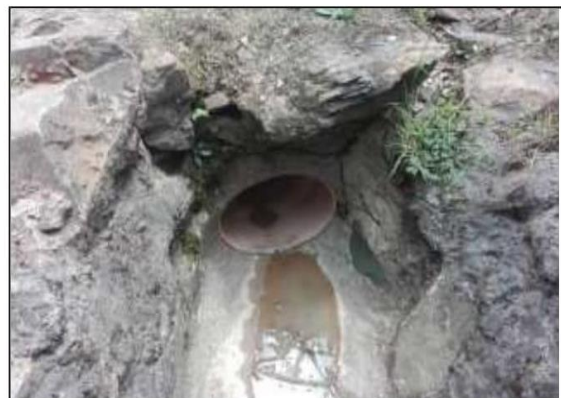
Fotog.	Progresiva: 31+786,00 - 31+786,00
82	ENTRADA DE LA TAJEA LIMPIA , EN BUE ESTADO ESTRUCTURAL.

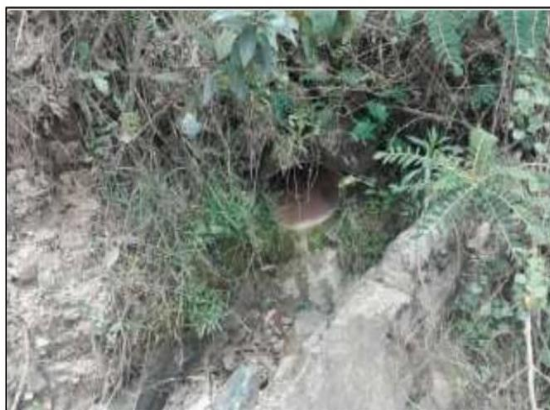
Fotog.	Progresiva: 31+786,00 - 31+786,00
83	SALIDA DE LA TAJEA, EN REGULAR ESTADO ESTRUCTURAL. SEMI OBSTRUIDO.

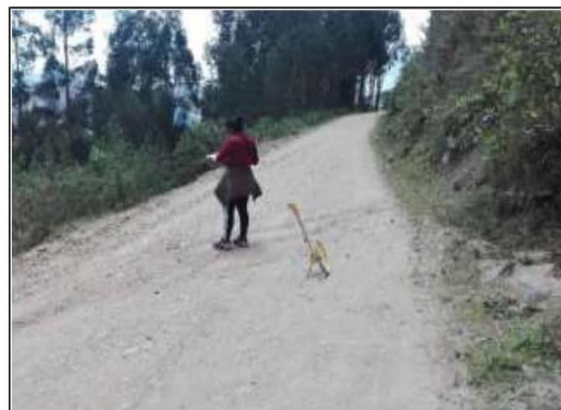
Fotog.	Progresiva: 31+786,00 - 31+944,00
84	CUNETA DE TIERRA LADO DERECHO, OBSTRUIDA EN UN 48%
	ANCHO DE VIA: 3.40M

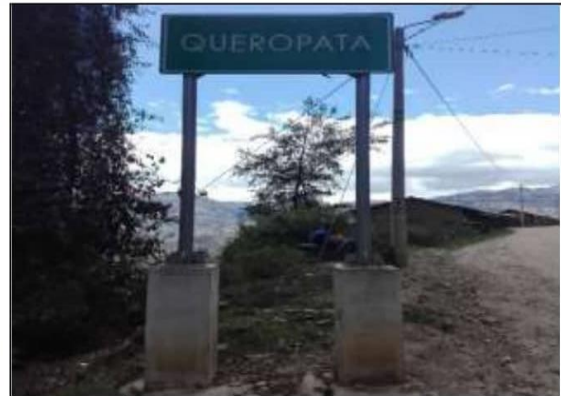
Fotog.	Progresiva: 31+944,00 - 31+944,00
86	SEÑAL INFORMATIVA LADO IZQUIERDO, EN BUEN ESTADO ESTRUCTURAL, VISIBILIDAD BUENA.

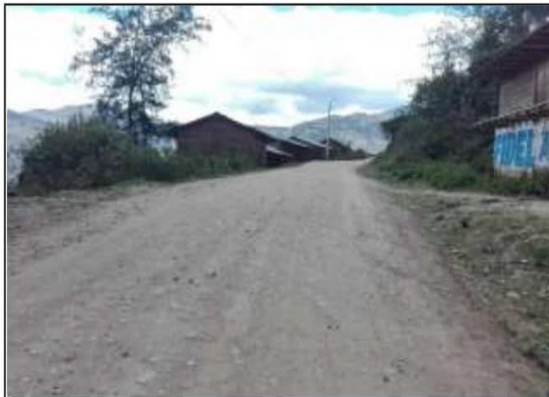
Fotog.	Progresiva: 31+944,00 - 31+944,00
87	CUNETA DE TIERRA LADO DERECHO, OBSTRUIDA EN UN 45% ANCHO DE VIA:3.30M

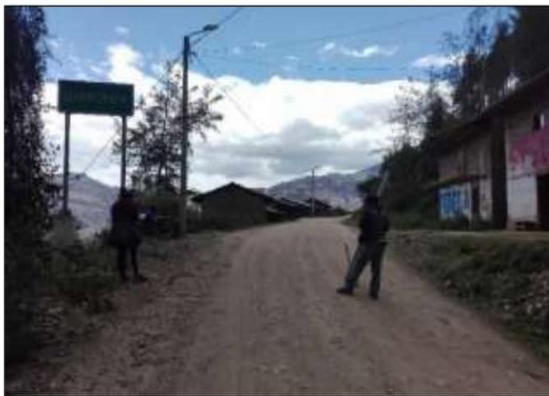
Fotog.	Progresiva: 31+944,00 - 32+000,00
89	CUNETA DE TIERRA LADO DERECHO, OBSTRUIDO EN UN 45% ANCHO DE VIA: 3.10M

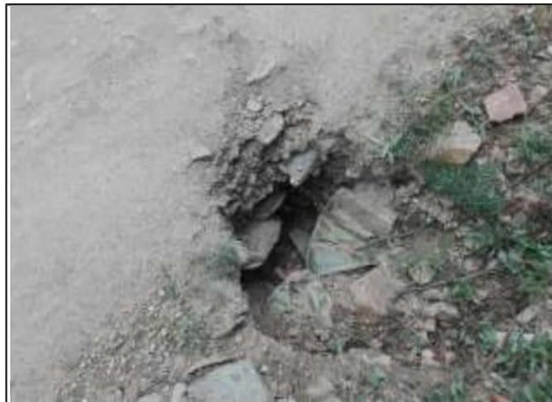
Fotog.	Progresiva: 32+000,00 - 32+000,00
91	ENTRADA DE LA TAJEA DE PIEDRA EN MAL ESTADO ESTRUCTURAL OBSTRUIDA POR SEDIMENTOS

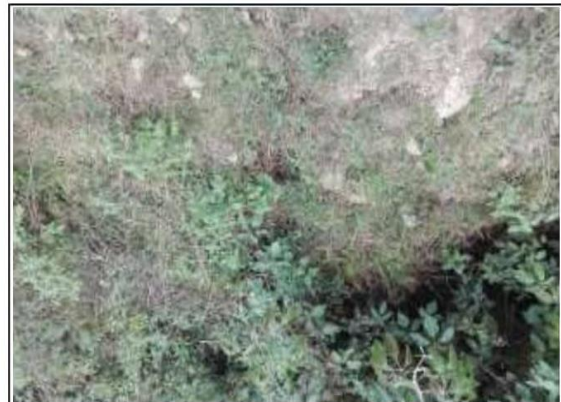
Fotog.	Progresiva: 32+000,00 - 32+000,00
92	SALIDA DE LA TAJEA DE PIEDRA EN MAL ESTADO ESTRUCTURAL, OBSTRUIDO POR PLANTAS

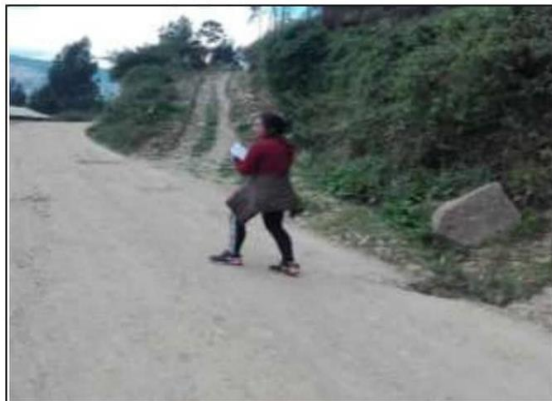
Fotog.	Progresiva: 32+000,00 - 32+005,00
93	CUNETA DE TIERRA LADO DERECHO, OBSTRUIDA EN UN 80%
	ANCHO DE VIA: 3.00M

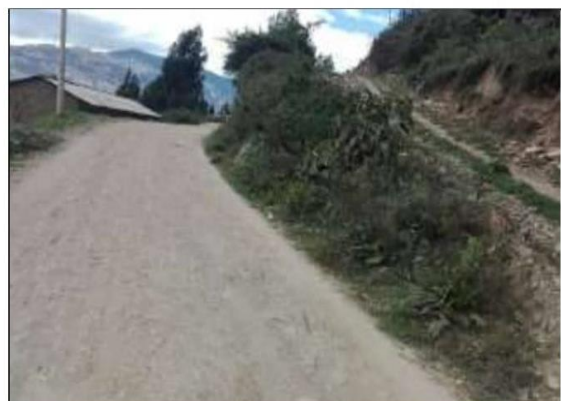
Fotog.	Progresiva: 32+005,00 - 32+221,00
96	CUNETA DE TIERRA LADO DERECHO, OBSTRUIDO EN UN 84%
	ANCHO DE VIA: 3.10M

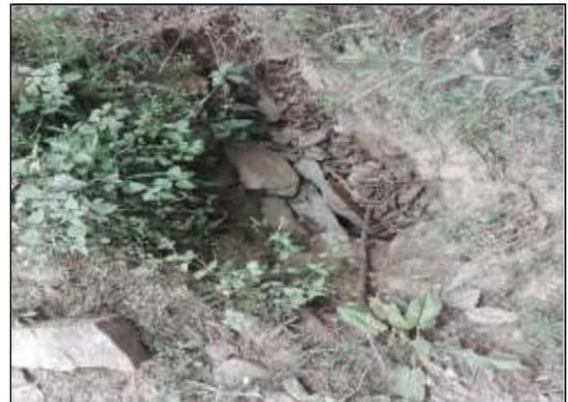
Fotog.	Progresiva: 32+063,00 - 32+063,00
98	ENTRADA DE LA TAJEA, EN MAL ESTADO ESTRUCTURAL, OBSTRUIDO.

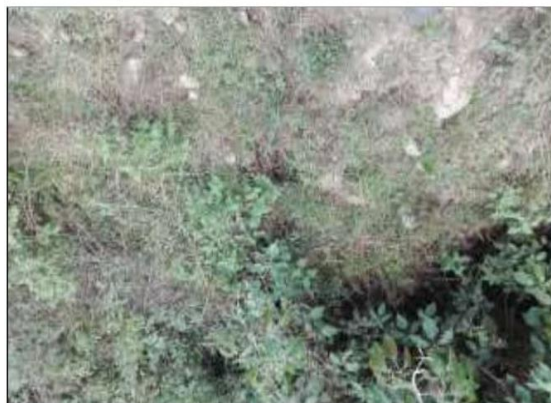
Fotog.	Progresiva: 32+063,00 - 32+063,00
99	SALIDA DE LA TAJEA, EN MAL ESTADO ESTRUCTURAL Y OBSTRUIDO

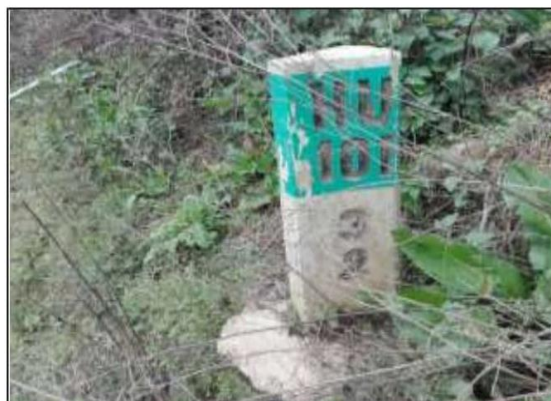
Fotog.	Progresiva: 32+221,00 - 32+221,00
101	HITO KILOMETRICO Nº18 AL LADO DERECHO, EN REGULAR ESTADO ESTRUCTURAL, VISIBILIDAD MALA.

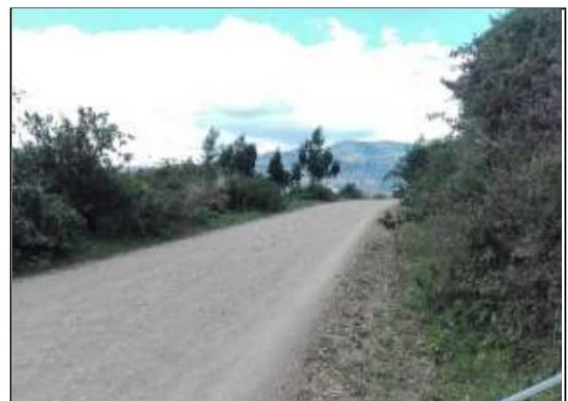
Fotog.	Progresiva: 32+221,00 - 32+720,00
102	CUNETA DE TIERRA LADO DERECHO, OBSTRUIDO EN UN 34%
	ANCHO DE VIA:

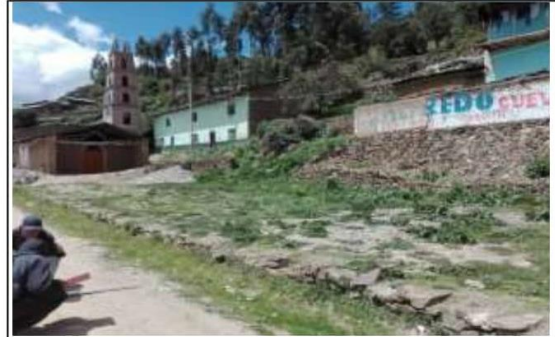
Fotog.	Progresiva: 32+720,00 - 32+720,00
104	CUNETETA DE TIERRA LADO DERECHO, OBSTRUIDA EN UN 16%
	ANCHO DE VIA: 4.90M

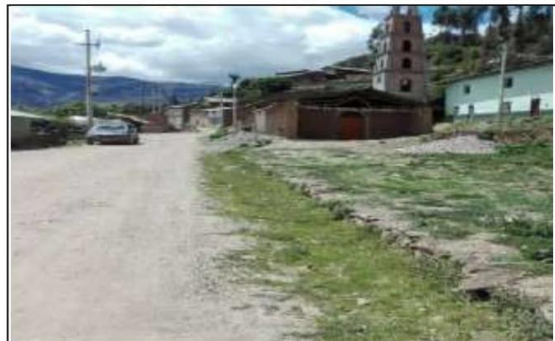
Fotog.	Progresiva: 33+000,00 - 33+000,00
106	CUNETETA DE TIERRA LADO DERECHO, OBSTRUIDA EN UN 15%
	ANCHO DE VIA: 4.90M

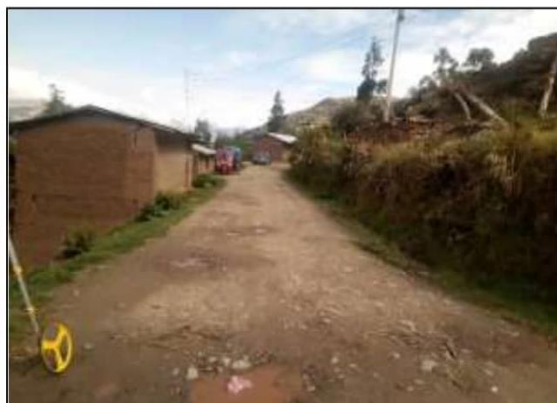
Fotog.	Progresiva : 24+046,00 - 24+133,00
1	Verificación de deterioro o falla de la calzada se observa la existencia de " BACHES ", ancho de plataforma 3.9 m.

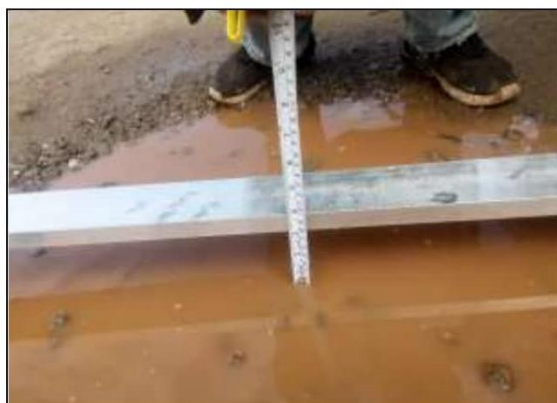
Fotog.	Progresiva : 24+046,00 - 24+133,00
3	Se observa que el " BACHES " Tiene: 10,00 cm Considerado como: NG: 2

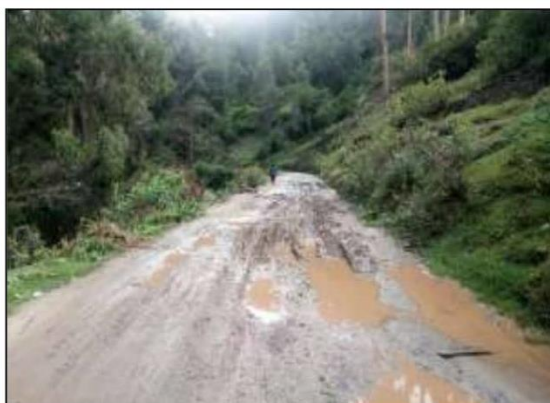
Fotog.	Progresiva : 24+133,00 - 24+166,00
4	Verificación de deterioro o falla de la calzada se observa la existencia de " LODAZAL ", ancho de plataforma 4.2 m.

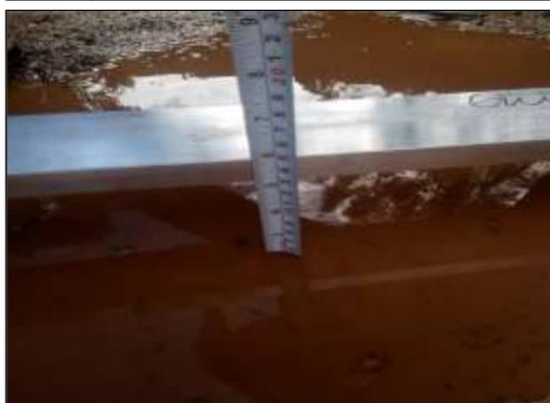
Fotog.	Progresiva : 24+133,00 - 24+166,00
6	Se observa que el " LODAZAL " Tiene: 15,00 cm Considerado como: NG: 3

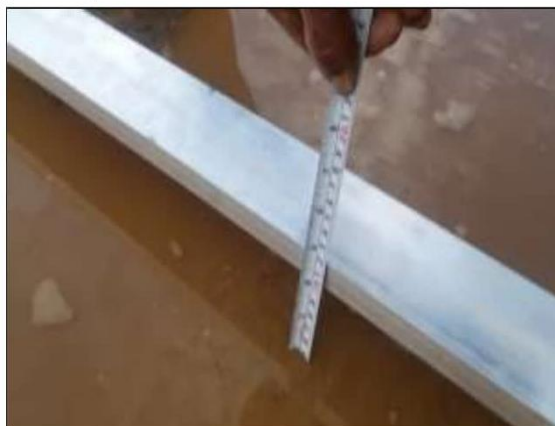
Fotog.	Progresiva : 24+223,00 - 24+500,00
15	Se observa que el " BACHES " Tiene: 12,00 cm Considerado como: NG: 3

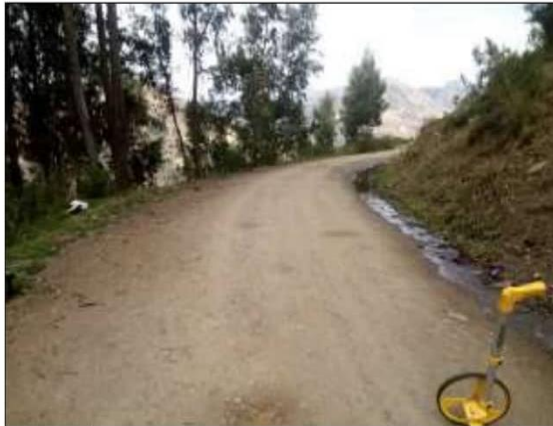
Fotog.	Progresiva : 24+710,00 - 25+000,00
25	Verificación de deterioro o falla de la calzada se observa la existencia de " BACHES ", ancho de plataforma 2.8 m.

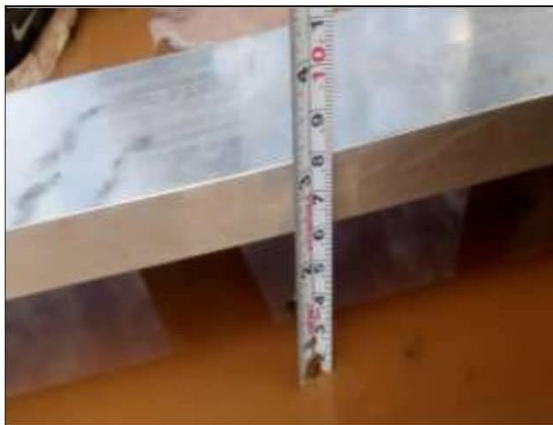
Fotog.	Progresiva : 24+710,00 - 25+000,00
27	Se observa que el " BACHES " Tiene: 6,00 cm Considerado como: NG: 2

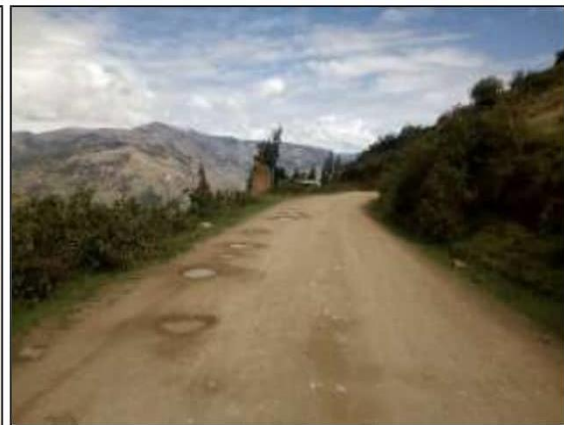
Fotog.	Progresiva : 25+000,00 - 25+500,00
28	Verificación de deterioro o falla de la calzada se observa la existencia de " BACHES ", ancho de plataforma 4 m.

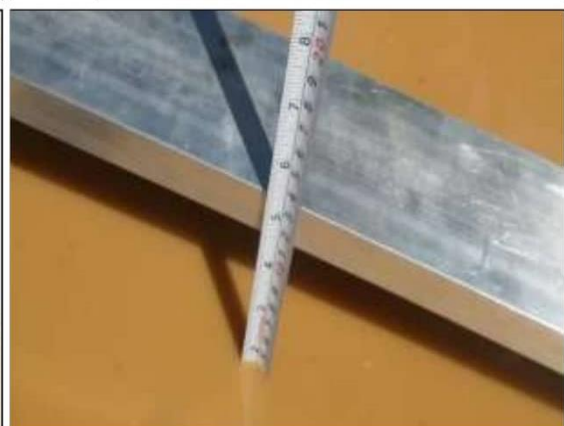
Fotog.	Progresiva : 25+000,00 - 25+500,00
30	Se observa que el " BACHES " Tiene: 11,00 cm Considerado como: NG: 3

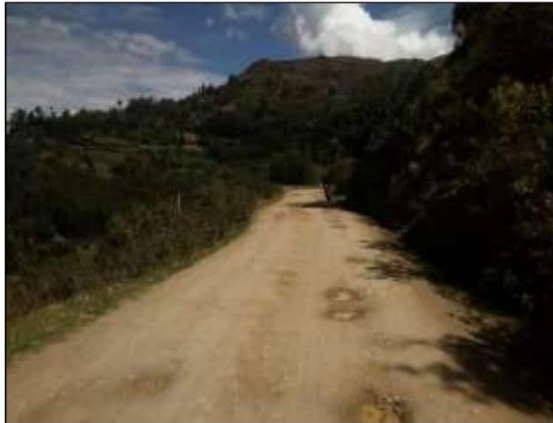
Fotog.	Progresiva : 25+500,00 - 25+776,00
31	Verificación de deterioro o falla de la calzada se observa la existencia de " BACHES ", ancho de plataforma 3.2 m.

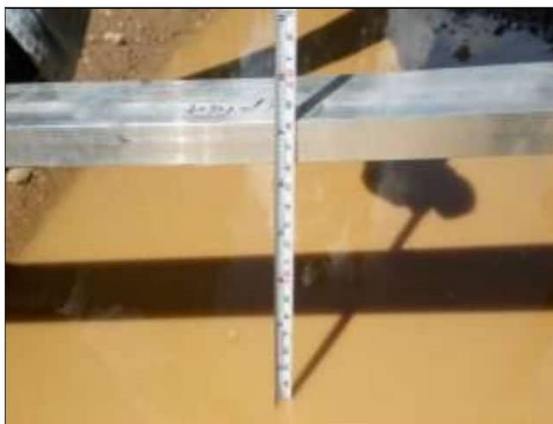
Fotog.	Progresiva : 25+500,00 - 25+776,00
33	Se observa que el " BACHES " Tiene: 16,00 cm Considerado como: NG: 3

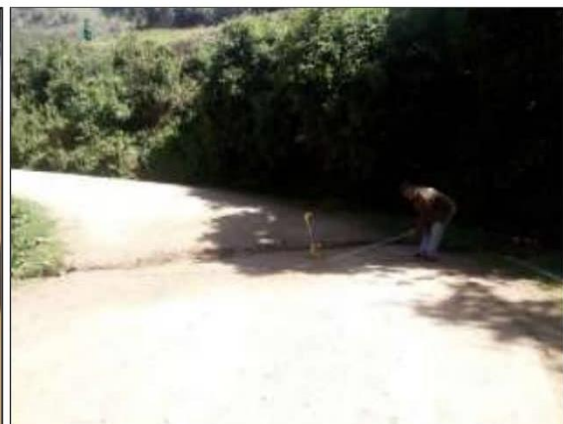
Fotog.	Progresiva : 25+776,00 - 25+780,00
34	Verificación de deterioro en la calzada generado por la existencia de " CRUCE DE AGUA ", ancho de plataforma 4.5 m.

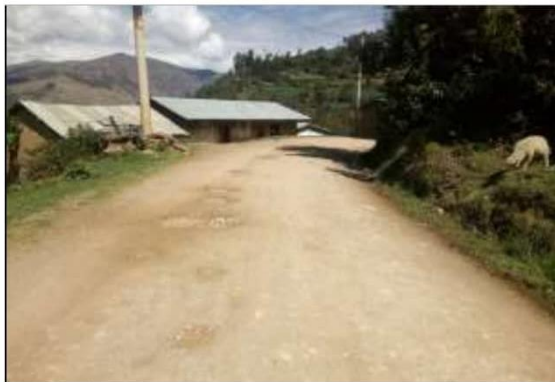
Fotog.	Progresiva : 25+780,00 - 25+800,00
37	Verificación de deterioro o falla de la calzada se observa la existencia de " BACHES ", ancho de plataforma 3.3 m.

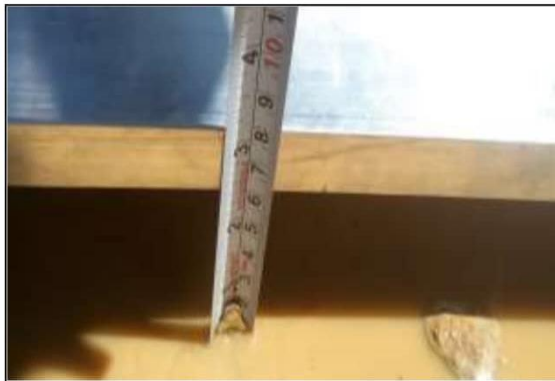
Fotog.	Progresiva : 25+780,00 - 25+800,00
39	Se observa que el " BACHES " Tiene: 7,00 cm Considerado como: NG: 2

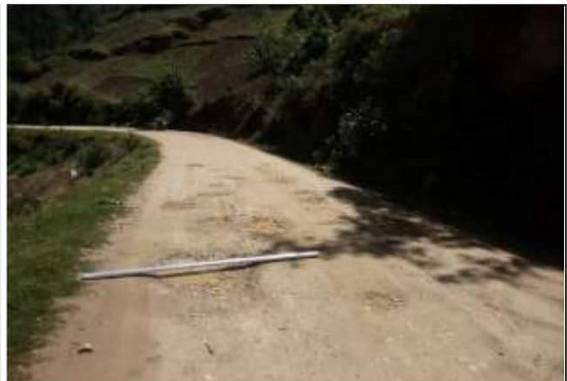
Fotog.	Progresiva : 26+000,00 - 26+210,00
40	Verificación de deterioro o falla de la calzada se observa la existencia de " BACHES ", ancho de plataforma 3.8 m.

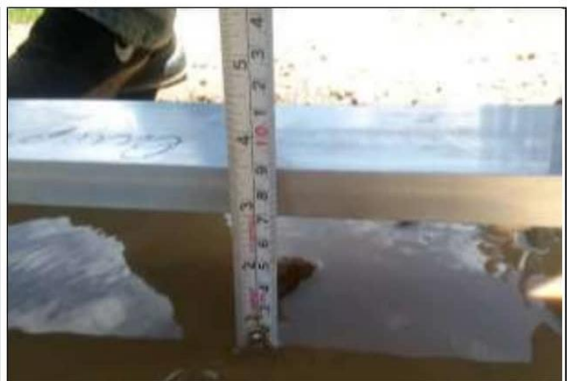
Fotog.	Progresiva : 26+000,00 - 26+210,00
42	Se observa que el " BACHES " Tiene: 7,00 cm Considerado como: NG: 2

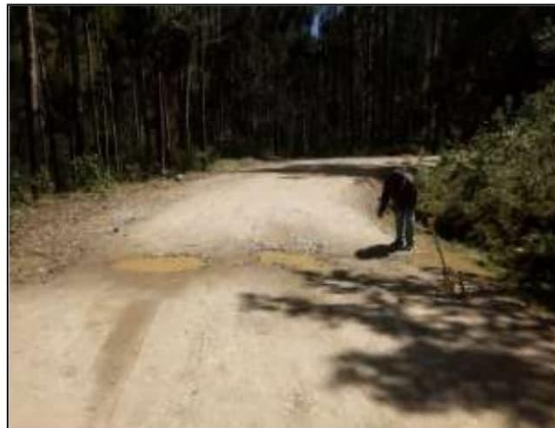
Fotog.	Progresiva : 26+215,00 - 26+217,00
43	Verificación de deterioro en la calzada generado por la existencia de " CRUCE DE AGUA ", ancho de plataforma 4.47 m.

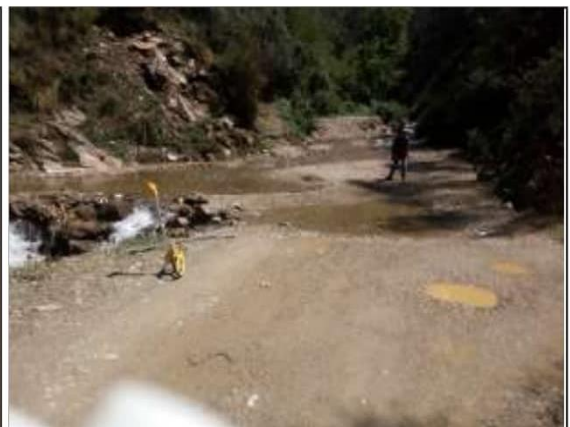
Fotog.	Progresiva : 26+385,00 - 26+387,00
46	Verificación de deterioro en la calzada generado por la existencia de " CRUCE DE AGUA ", ancho de plataforma 5.6 m.

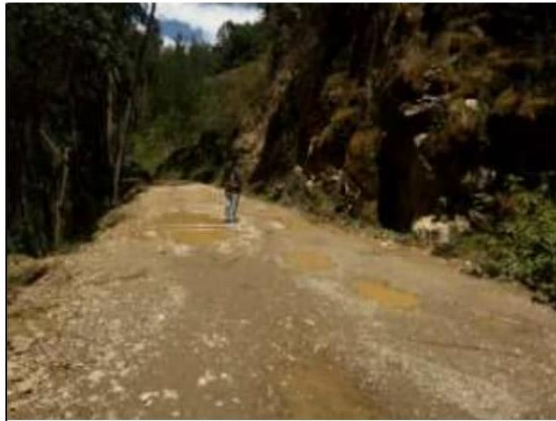
Fotog.	Progresiva : 26+390,00 - 26+500,00
49	Verificación de deterioro o falla de la calzada se observa la existencia de " BACHES ", ancho de plataforma 3.5 m.

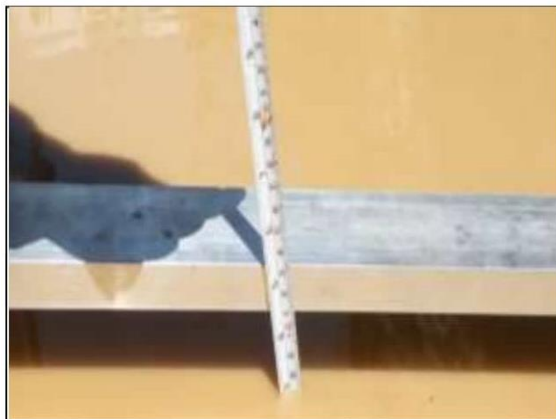
Fotog.	Progresiva : 26+390,00 - 26+500,00
51	Se observa que el " BACHES " Tiene: 10,00 cm Considerado como: NG: 3

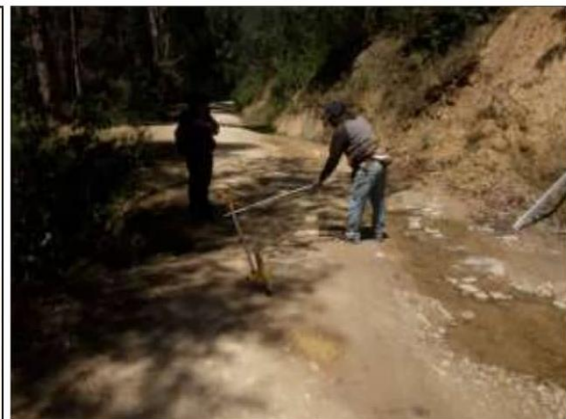
Fotog.	Progresiva : 26+500,00 - 26+502,00
52	Verificación de deterioro en la calzada generado por la existencia de " CRUCE DE AGUA ", ancho de plataforma 5.6 m.

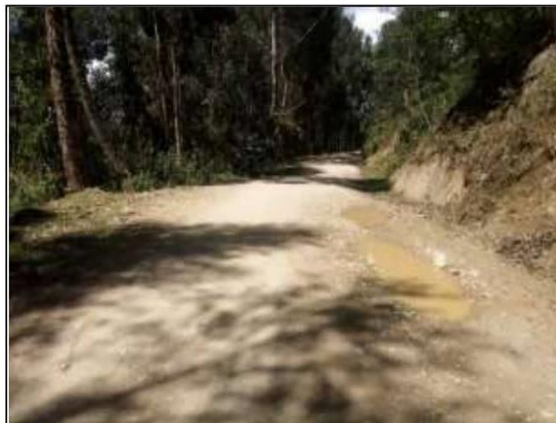
Fotog.	Progresiva : 26+500,00 - 26+502,00
54	Se observa que el " CRUCE DE AGUA " Tiene: 0,00 cm Considerado como: NG: 1

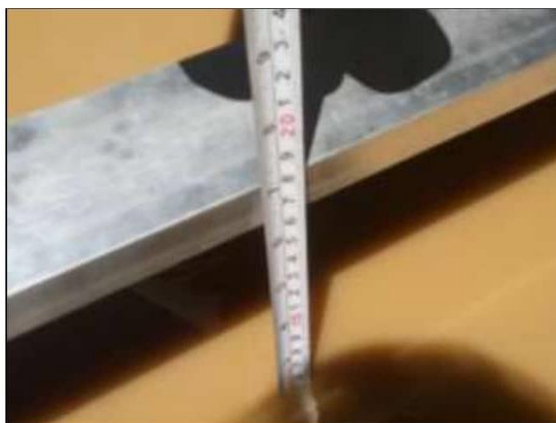
Fotog.	Progresiva : 26+510,00 - 26+640,00
56	Se observa la medición del " BACHES " en el punto más crítico.

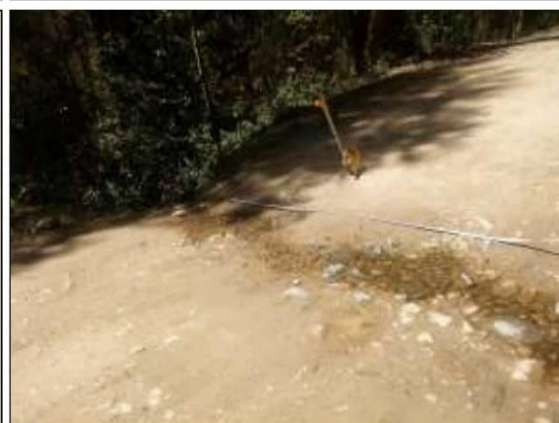
Fotog.	Progresiva : 26+642,00 - 26+644,00
59	Se observa la medición del " CRUCE DE AGUA " en el punto más crítico.

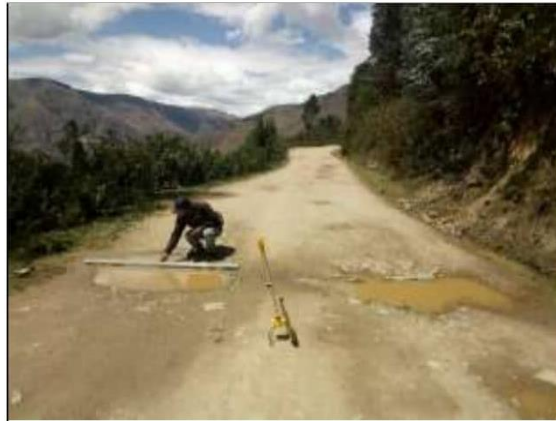
Fotog.	Progresiva : 26+642,00 - 26+644,00
60	Se observa que el " CRUCE DE AGUA " Tiene: 7,00 cm Considerado como: NG: 1

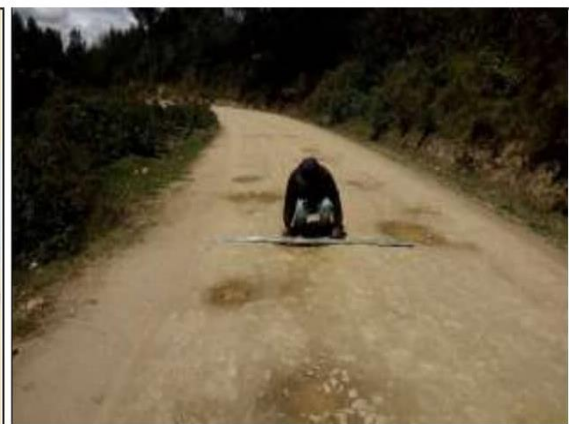
Fotog.	Progresiva : 26+643,00 - 26+693,00
63	Se observa que el " BACHES " Tiene: 16,00 cm Considerado como: NG: 3

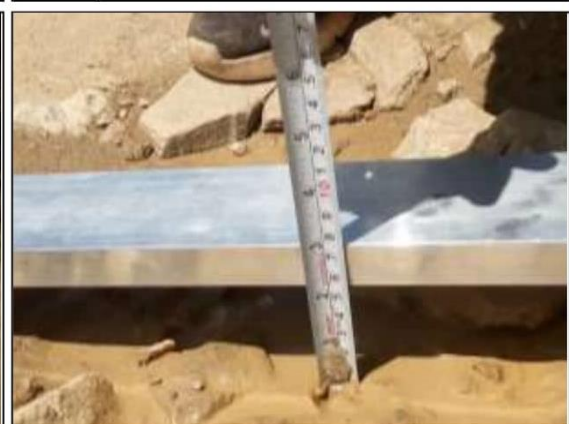
Fotog.	Progresiva : 27+006,00 - 27+300,00
65	Se observa la medición del " BACHES " en el punto más crítico.

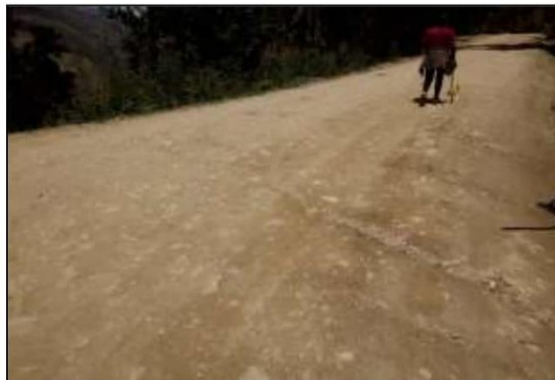
Fotog.	Progresiva : 27+006,00 - 27+300,00
66	Se observa que el " BACHES " Tiene: 6,00 cm Considerado como: NG: 2
