UNIVERSIDAD DE HUANUCO
FACULTAD DE INGENIERIA
PROGRAMA ACADÉMICO DE INGENIERIA CIVIL

**“Análisis del mantenimiento vial de la carretera Andas –
Queropata Hu-101 con respecto a la satisfacción del usuario -
2019”**

AUTOR: Castillo Jaimes, Francisco

2022

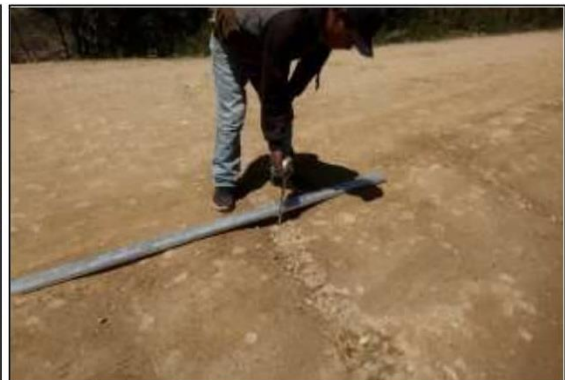
Fotog.	Progresiva : 27+335,00 - 27+416,00
67	Verificación de deterioro o falla de la calzada se observa la existencia de " EROSIÓN ", ancho de plataforma 5 m.

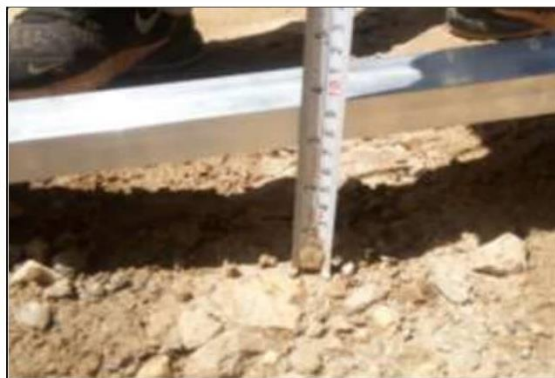
Fotog.	Progresiva : 27+335,00 - 27+416,00
68	Se observa la medición del " EROSIÓN " en el punto más crítico.

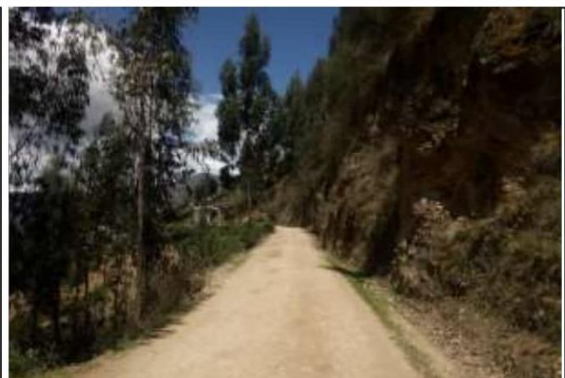
Fotog.	Progresiva : 27+335,00 - 27+416,00
69	Se observa que el " EROSIÓN " Tiene: 8,00 cm Considerado como: NG: 2

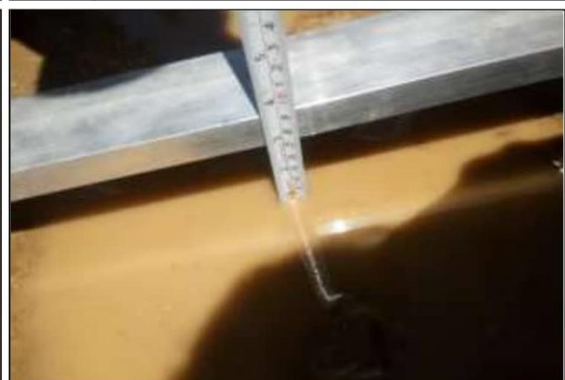
Fotog.	Progresiva : 27+416,00 - 27+500,00
71	Se observa la medición del " BACHES " en el punto más crítico.

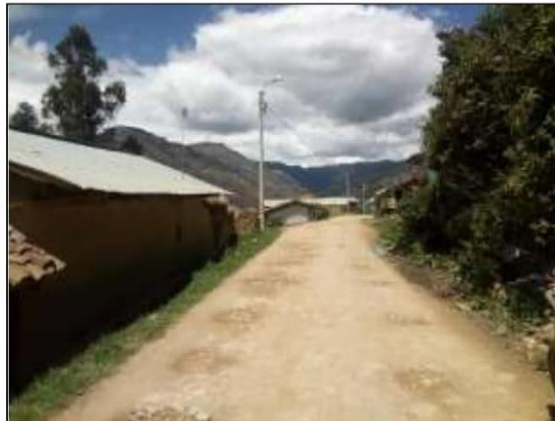
Fotog.	Progresiva : 27+416,00 - 27+500,00
72	Se observa que el " BACHES " Tiene: 7,00 cm Considerado como: NG: 2

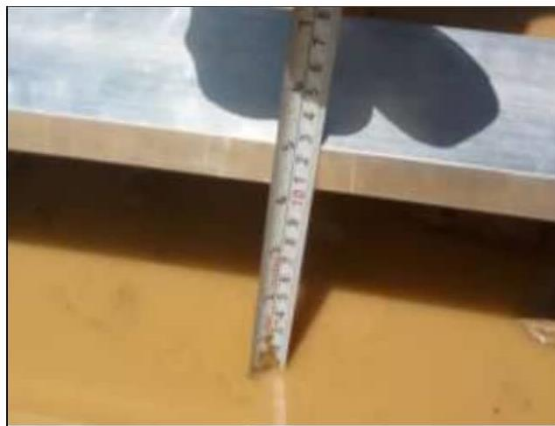
Fotog.	Progresiva : 27+500,00 - 27+843,00
74	Se observa la medición del " BACHRES " en el punto más crítico.

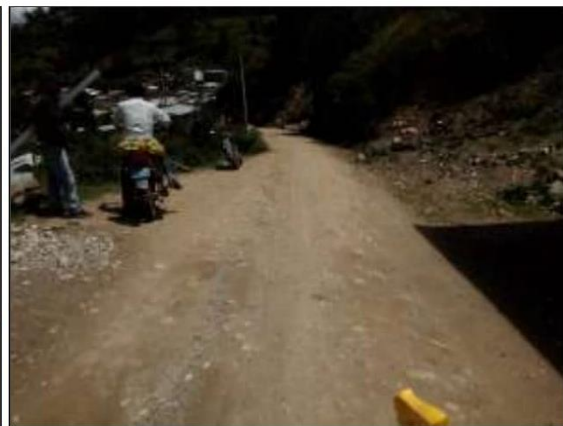
Fotog.	Progresiva : 27+500,00 - 27+843,00
75	Se observa que el " BACHRES " Tiene: 10,00 cm Considerado como: NG: 3

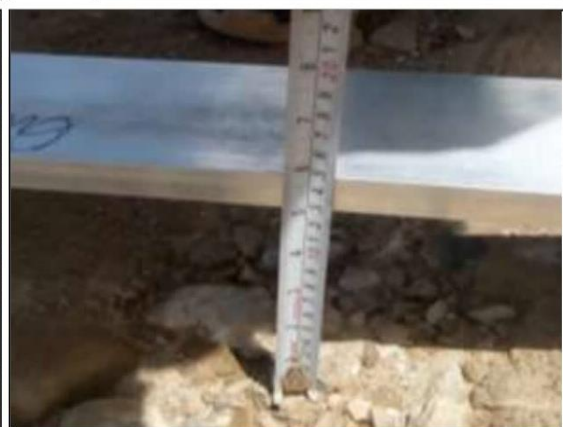
Fotog.	Progresiva : 27+843,00 - 28+000,00
77	Se observa la medición del " EROSIÓN " en el punto más crítico.

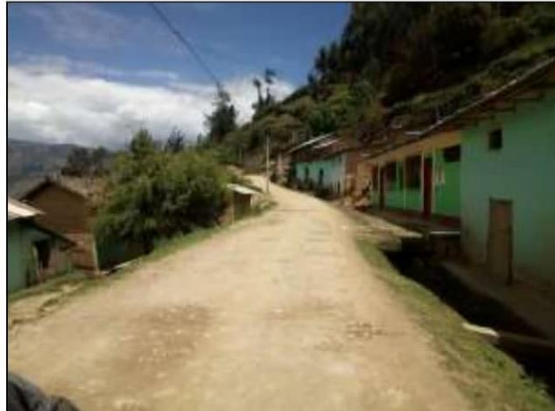
Fotog.	Progresiva : 27+843,00 - 28+000,00
78	Se observa que el " EROSIÓN " Tiene: 13,00 cm Considerado como: NG: 3

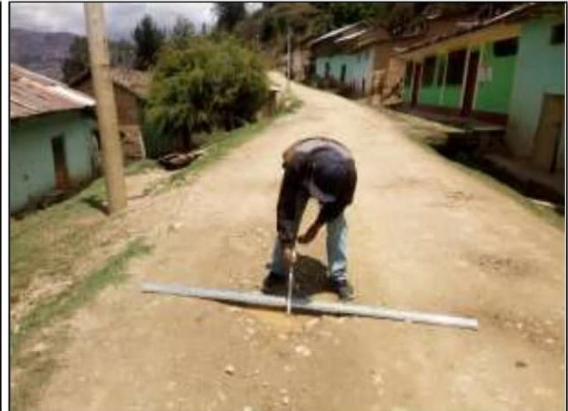
Fotog.	Progresiva : 28+000,00 - 28+076,00
79	Verificación de deterioro o falla de la calzada se observa la existencia de " BACHRES ", ancho de plataforma 3.1 m.

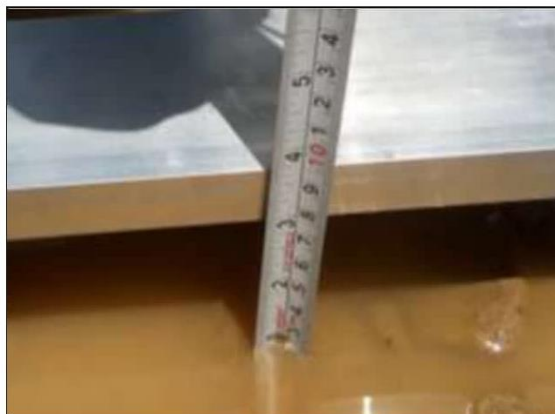
Fotog.	Progresiva : 28+000,00 - 28+076,00
80	Se observa la medición del " BACHRES " en el punto más crítico.

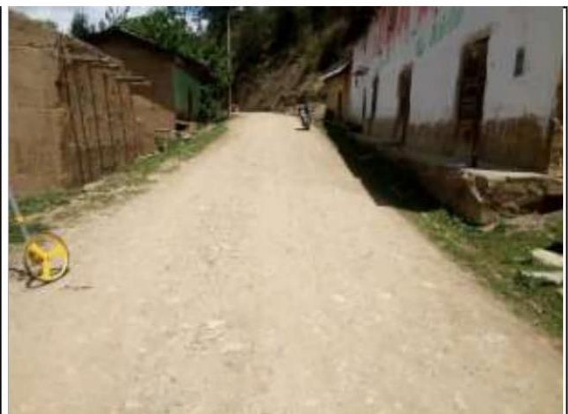
Fotog.	Progresiva : 28+000,00 - 28+076,00
81	Se observa que el " BACHRES " Tiene: 7,00 cm Considerado como: NG: 2

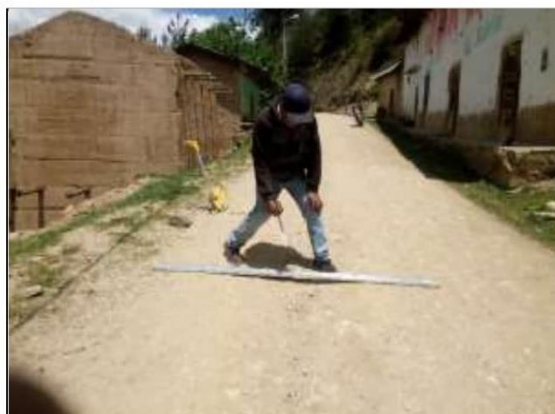
Fotog.	Progresiva : 28+076,00 - 28+165,00
82	Verificación de deterioro o falla de la calzada se observa la existencia de " EROSIÓN ", ancho de plataforma 2.9 m.

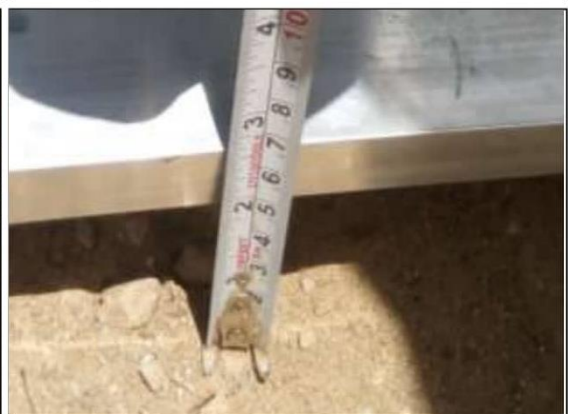
Fotog.	Progresiva : 28+076,00 - 28+165,00
83	Se observa la medición del " EROSIÓN " en el punto más crítico.

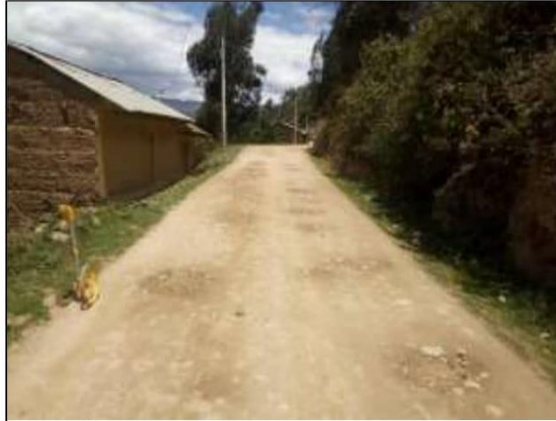
Fotog.	Progresiva : 28+076,00 - 28+165,00
84	Se observa que el " EROSIÓN " Tiene: 5,00 cm Considerado como: NG: 1

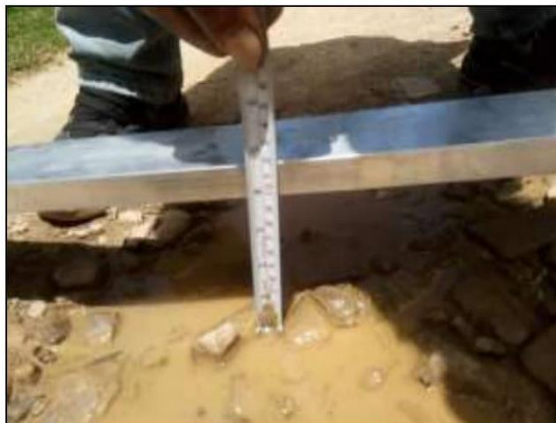
Fotog.	Progresiva : 28+165,00 - 28+500,00
86	Se observa la medición del " BACHRES " en el punto más crítico.

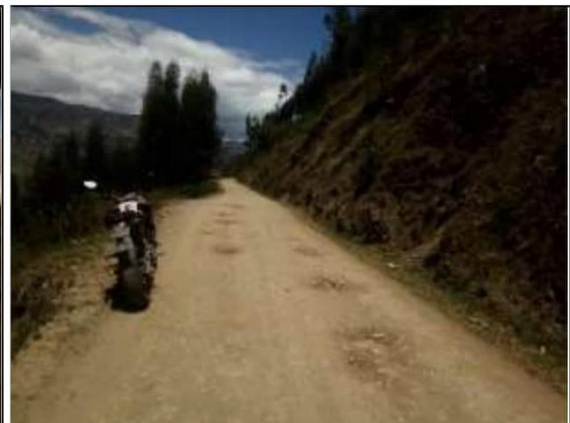
Fotog.	Progresiva : 28+165,00 - 28+500,00
87	Se observa que el " BACHRES " Tiene: 10,00 cm Considerado como: NG: 2

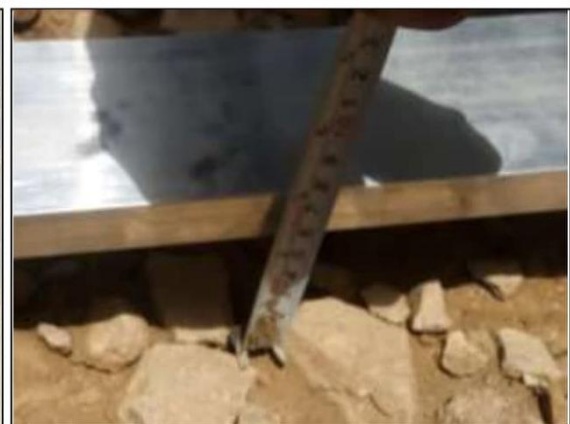
Fotog.	Progresiva : 28+520,00 - 29+000,00
89	Se observa la medición del " BACHRES " en el punto más crítico.

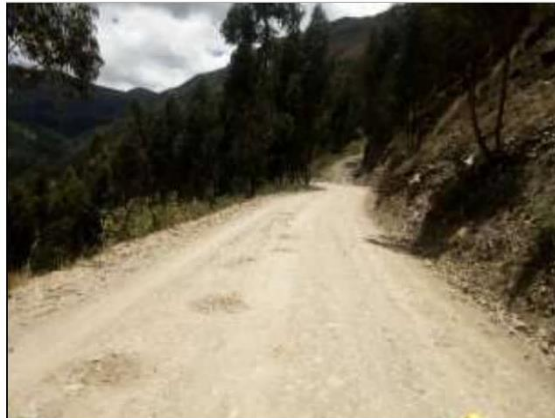
Fotog.	Progresiva : 28+520,00 - 29+000,00
90	Se observa que el " BACHRES " Tiene: 6,00 cm Considerado como: NG: 2

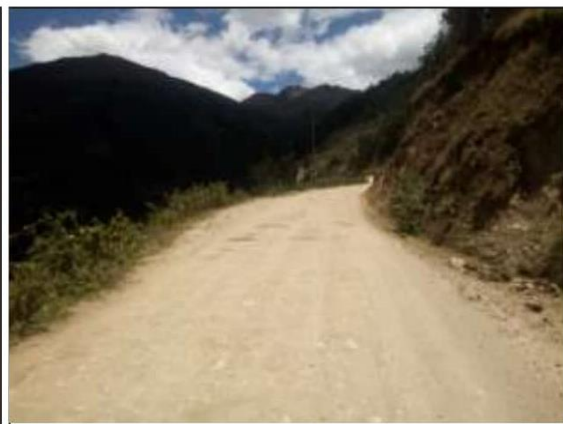
Fotog.	Progresiva : 29+000,00 - 29+500,00
93	Se observa que el " BACHRES " Tiene: 7,00 cm Considerado como: NG: 2

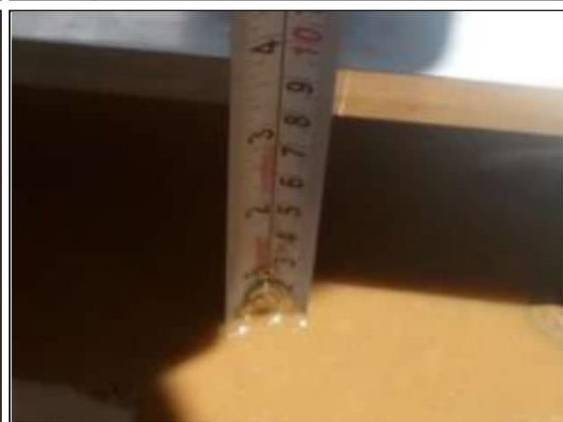
Fotog.	Progresiva : 29+500,00 - 30+000,00
95	Se observa la medición del " BACHRES " en el punto más crítico.

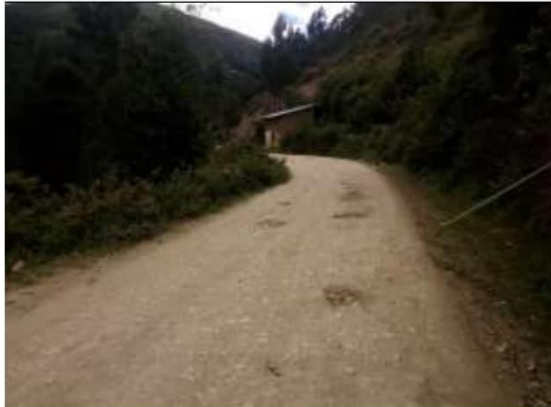
Fotog.	Progresiva : 29+500,00 - 30+000,00
96	Se observa que el " BACHRES " Tiene: 11,00 cm Considerado como: NG: 3

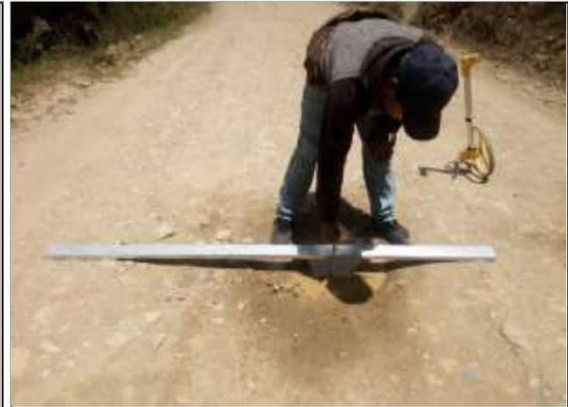
Fotog.	Progresiva : 30+000,00 - 30+500,00
97	Verificación de deterioro o falla de la calzada se observa la existencia de " BACHRES ", ancho de plataforma 3.3 m.

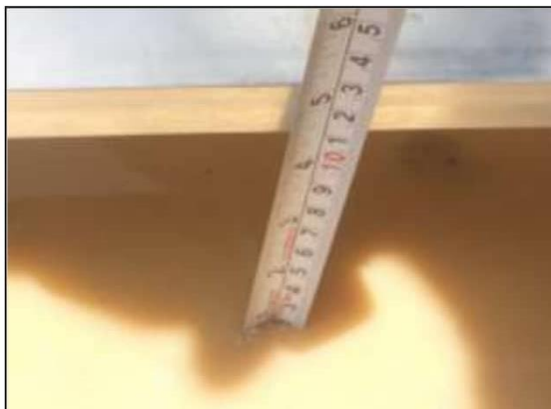
Fotog.	Progresiva : 30+000,00 - 30+500,00
98	Se observa la medición del " BACHRES " en el punto más crítico.

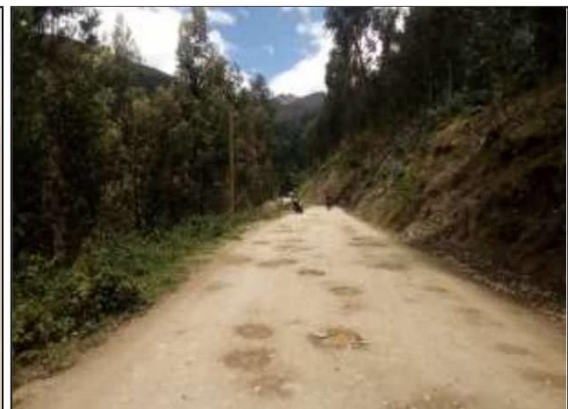
Fotog.	Progresiva : 30+000,00 - 30+500,00
99	Se observa que el " BACHRES " Tiene: 9,00 cm Considerado como: NG: 2

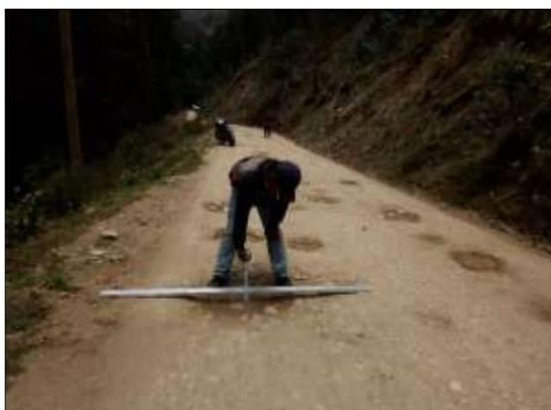
Fotog.	Progresiva : 30+500,00 - 30+769,00
100	Verificación de deterioro o falla de la calzada se observa la existencia de " BACHRES ", ancho de plataforma 2.57 m.

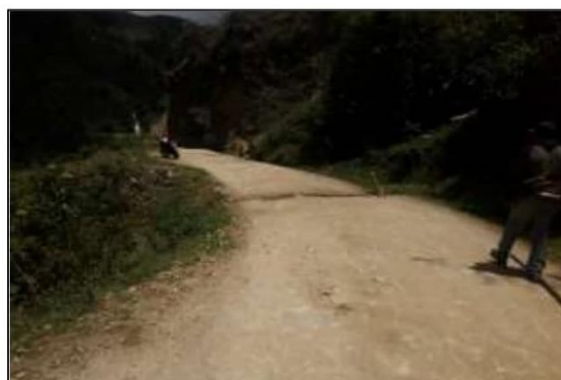
Fotog.	Progresiva : 30+500,00 - 30+769,00
102	Se observa que el " BACHRES " Tiene: 9,00 cm Considerado como: NG: 2

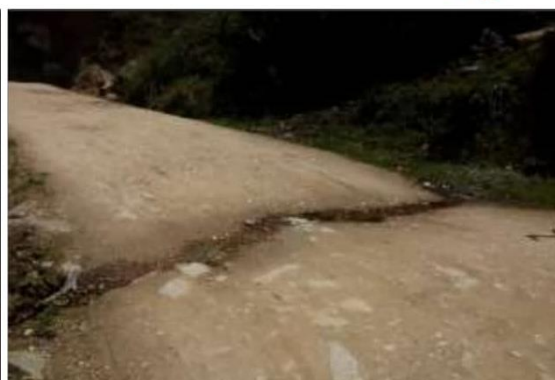
Fotog.	Progresiva : 30+769,00 - 30+769,00
103	Verificación de deterioro en la calzada generado por la existencia de " CRUCE DE AGUA ", ancho de plataforma 3.5 m.

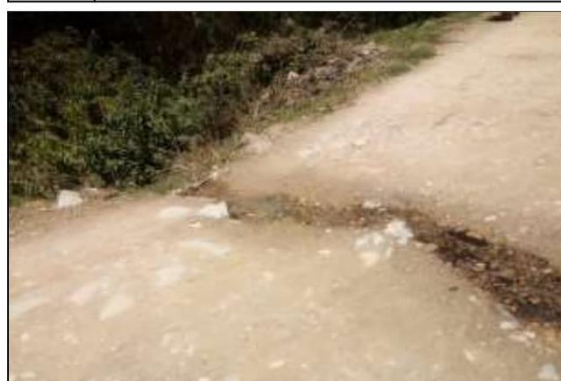
Fotog.	Progresiva : 30+769,00 - 30+769,00
104	Se observa la medición del " CRUCE DE AGUA " en el punto más crítico.

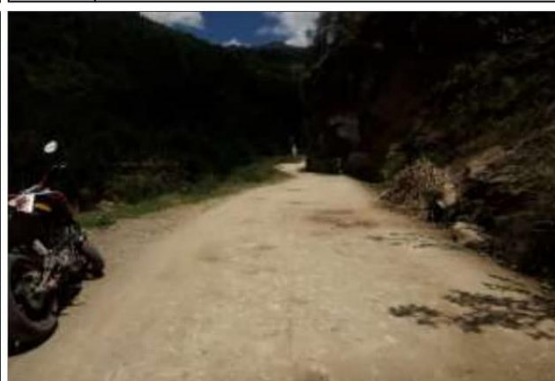
Fotog.	Progresiva : 30+769,00 - 30+769,00
105	Se observa que el " CRUCE DE AGUA " Tiene: Considerado como: NG:

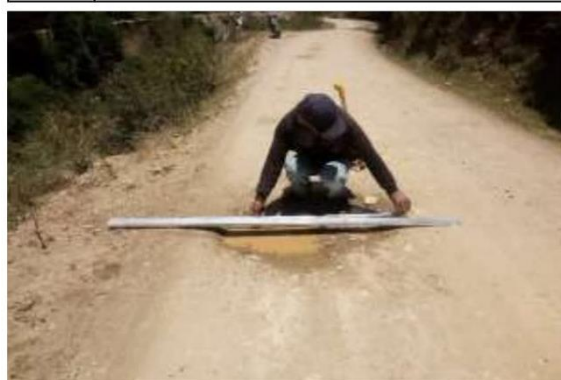
Fotog.	Progresiva : 30+769,00 - 31+000,00
106	Verificación de deterioro o falla de la calzada se observa la existencia de " BACHRES ", ancho de plataforma 2.5 m.

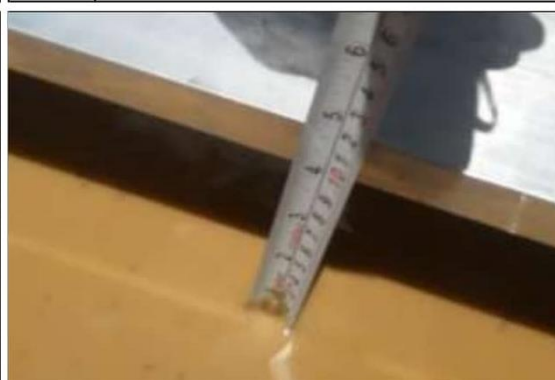
Fotog.	Progresiva : 30+769,00 - 31+000,00
107	Se observa la medición del " BACHRES " en el punto más crítico.

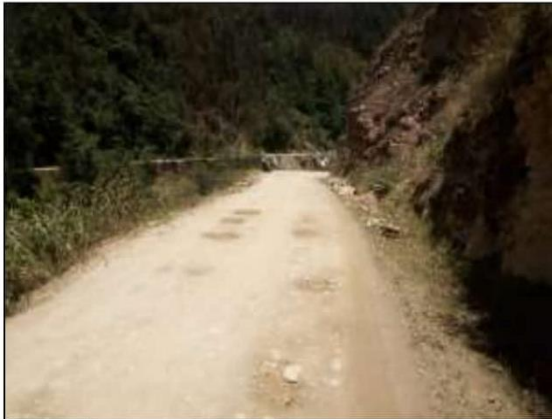
Fotog.	Progresiva : 30+769,00 - 31+000,00
108	Se observa que el " BACHRES " Tiene: 10,00 cm Considerado como: NG: 3

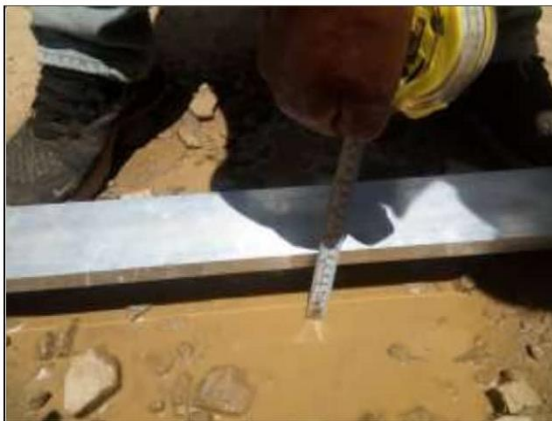
Fotog.	Progresiva : 31+000,00 - 31+053,00
110	Se observa la medición del " BACHRES " en el punto más crítico.

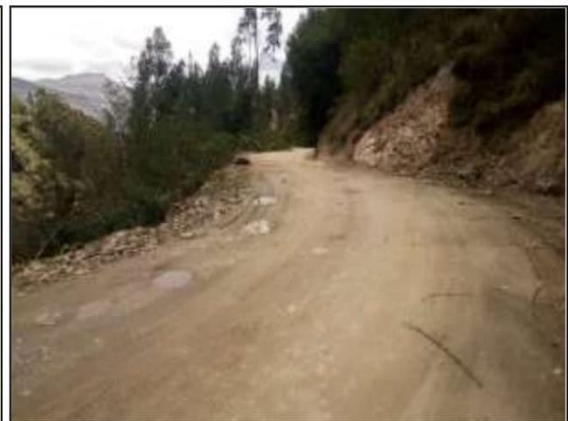
Fotog.	Progresiva : 31+000,00 - 31+053,00
111	Se observa que el " BACHRES " Tiene: 7,00 cm Considerado como: NG: 2

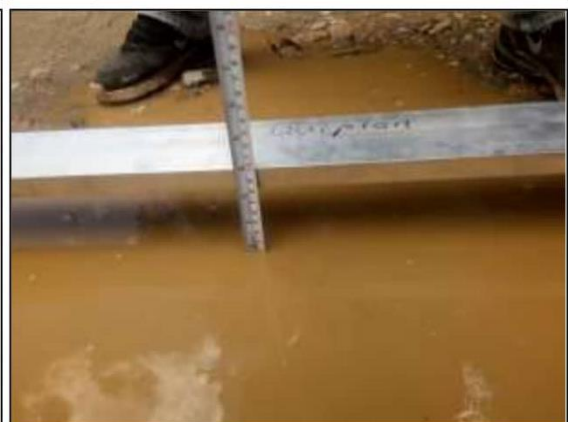
Fotog.	Progresiva : 31+145,00 - 31+265,00
113	Se observa la medición del " BACHRES " en el punto más crítico.

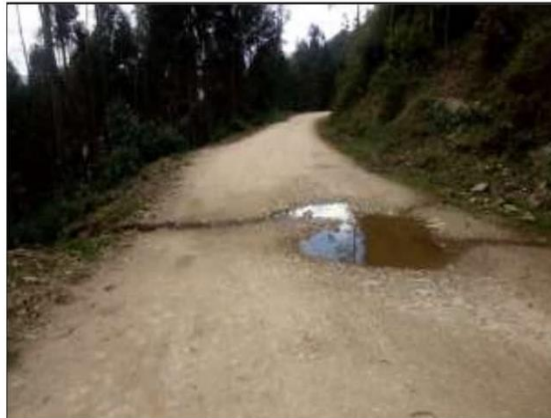
Fotog.	Progresiva : 31+145,00 - 31+265,00
114	Se observa que el " BACHRES " Tiene: 9,00 cm Considerado como: NG: 2

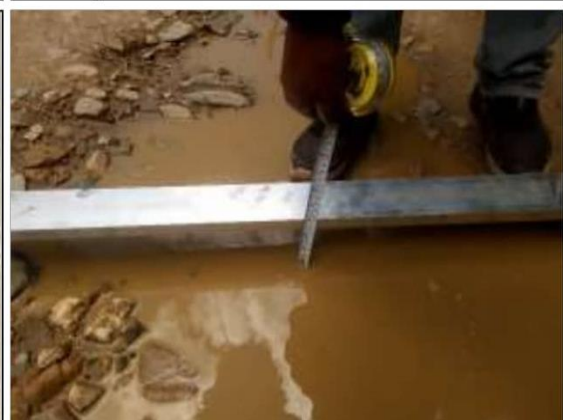
Fotog.	Progresiva : 31+270,00 - 31+500,00
119	Se observa la medición del " BACHRES " en el punto más crítico.

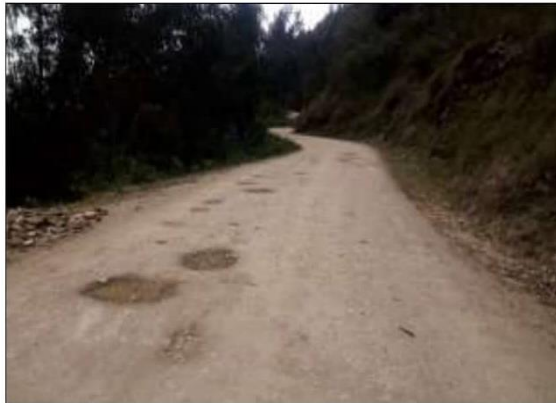
Fotog.	Progresiva : 31+270,00 - 31+500,00
120	Se observa que el " BACHRES " Tiene: 0,09 cm Considerado como: NG: 2

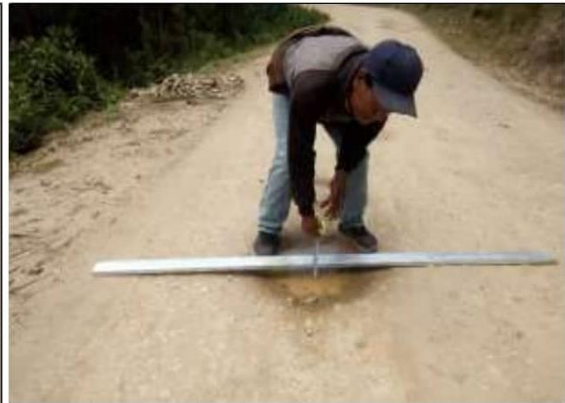
Fotog.	Progresiva : 31+500,00 - 31+780,00
121	Verificación de deterioro o falla de la calzada se observa la existencia de " BACHRES ", ancho de plataforma 2.89 m.

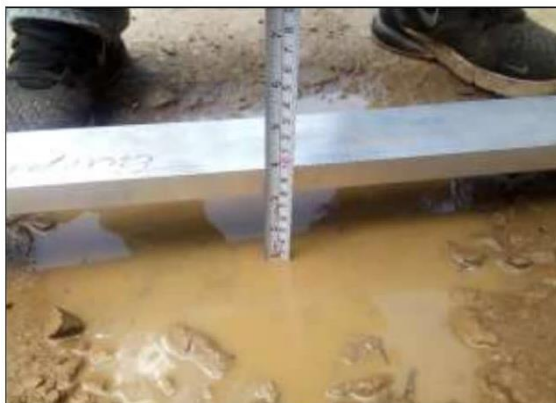
Fotog.	Progresiva : 31+500,00 - 31+780,00
122	Se observa la medición del " BACHRES " en el punto más crítico.

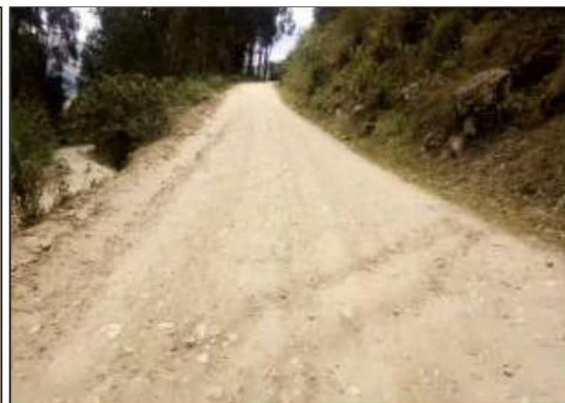
Fotog.	Progresiva : 31+500,00 - 31+780,00
123	Se observa que el " BACHRES " Tiene: 7,00 cm Considerado como: NG: 2

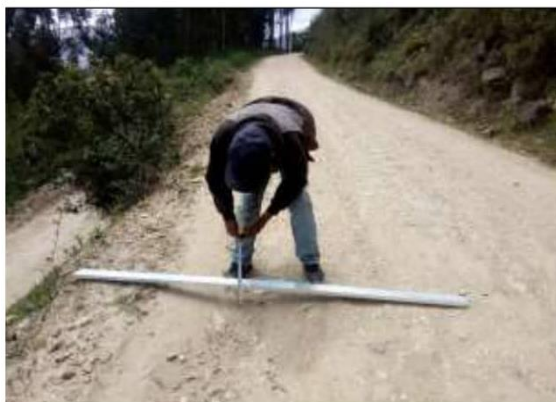
Fotog.	Progresiva : 31+789,00 - 31+944,00
124	Verificación de deterioro en la calzada generado por la existencia de " EROSION ", ancho de plataforma 3.3 m.

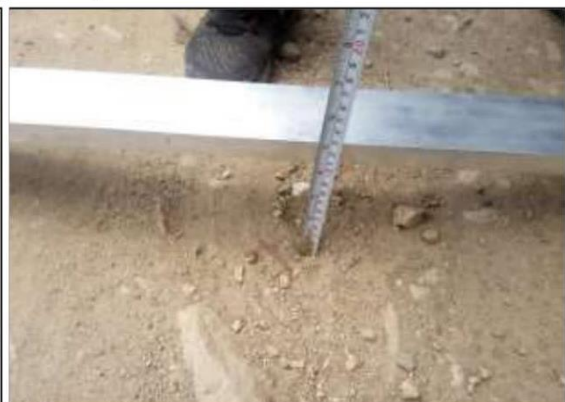
Fotog.	Progresiva : 31+789,00 - 31+944,00
125	Se observa la medición del " EROSION " en el punto más crítico.

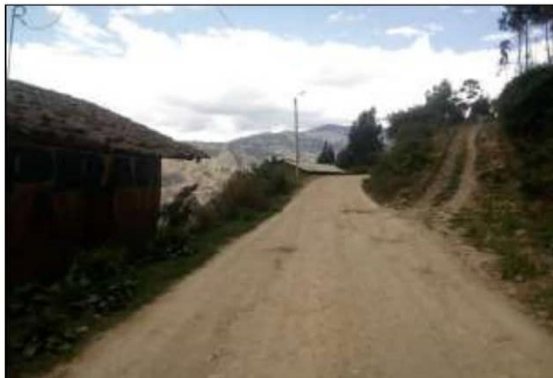
Fotog.	Progresiva : 31+789,00 - 31+944,00
126	Se observa que el " EROSION " Tiene: 11,00 cm Considerado como: NG: 3

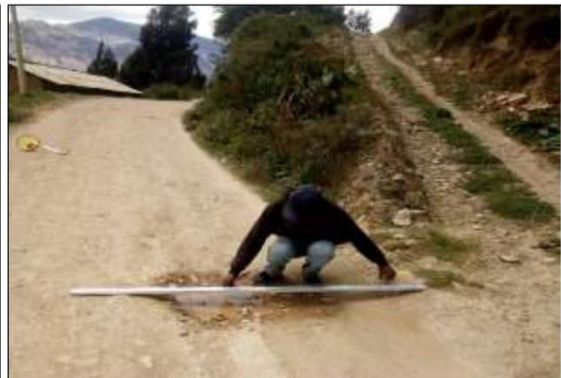
Fotog.	Progresiva : 32+000,00 - 32+221,00
127	Verificación de deterioro o falla de la calzada se observa la existencia de " BACHRES ", ancho de plataforma 3.1 m.

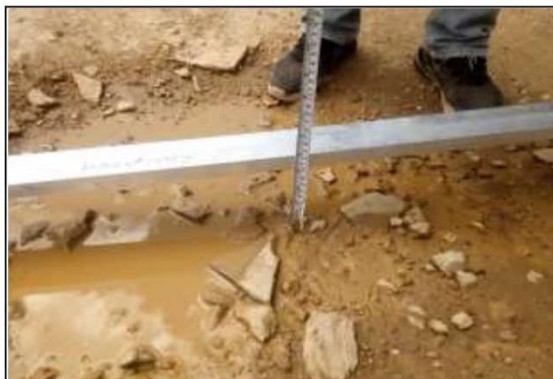
Fotog.	Progresiva : 32+000,00 - 32+221,00
128	Se observa la medición del " BACHRES " en el punto más crítico.

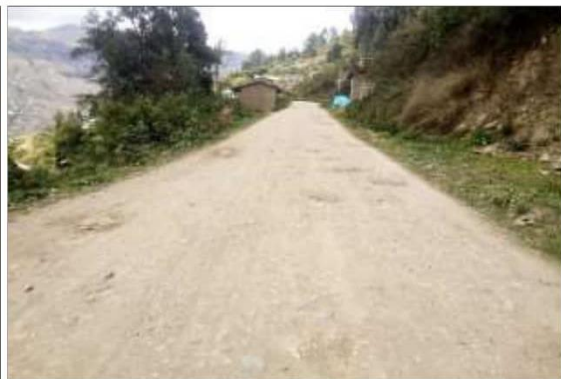
Fotog.	Progresiva : 32+000,00 - 32+221,00
129	Se observa que el " BACHRES " Tiene: 10,00 cm Considerado como: NG: 2

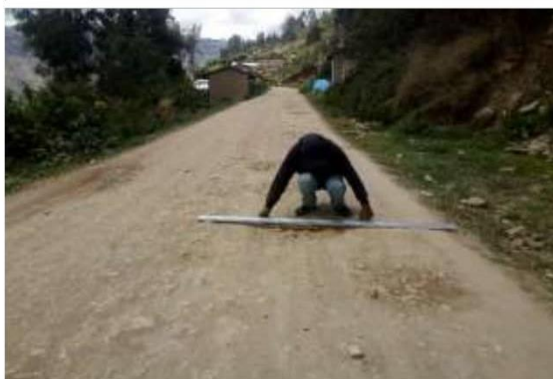
Fotog.	Progresiva : 32+287,00 - 32+500,00
130	Verificación de deterioro o falla de la calzada se observa la existencia de " BACHRES ", ancho de plataforma 3.4 m.

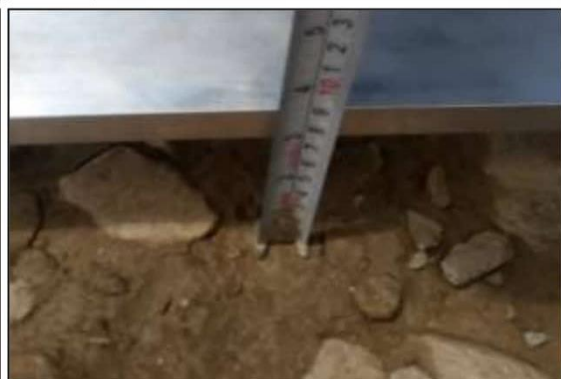
Fotog.	Progresiva : 32+287,00 - 32+500,00
131	Se observa la medición del " BACHRES " en el punto más crítico.

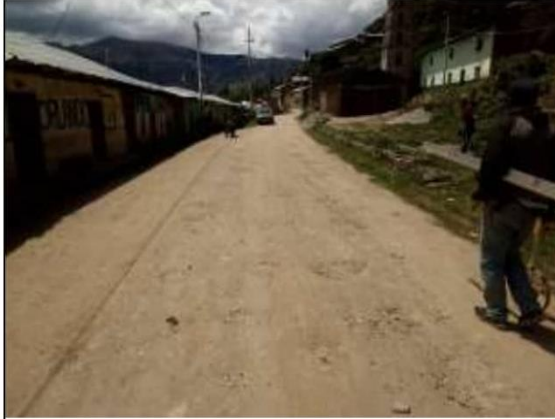
Fotog.	Progresiva : 32+287,00 - 32+500,00
132	Se observa que el " BACHRES " Tiene: 7,00 cm Considerado como: NG: 2

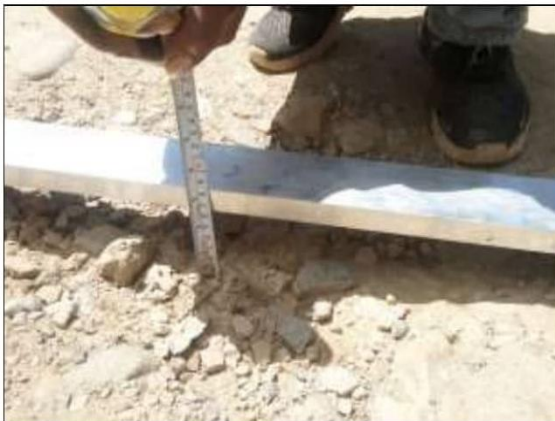
Fotog.	Progresiva : 00+000,00 - 00+000,00
134	Se observa la medición del " BACHRES " en el punto más crítico.
