**Diagnóstico de deterioro de la infraestructura vial Barrio Cuba hasta
Villa Verde, Pereira, Risaralda**
**Diagnosis of deterioration of the road infrastructure neighborhood Cuba to
Villa Verde, Pereira, Risaralda**

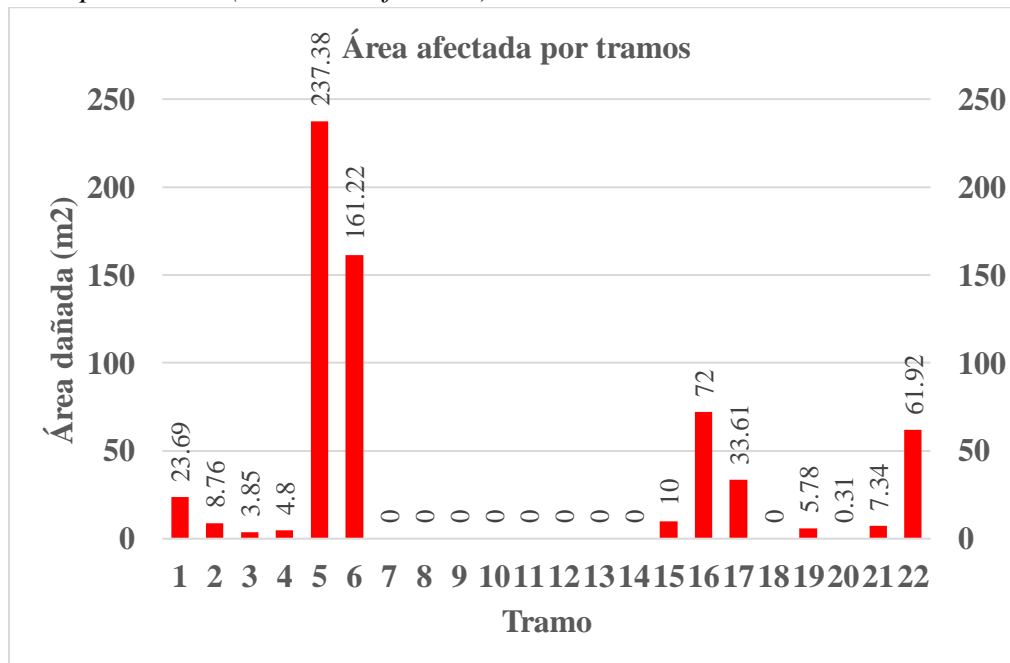
Figura 8

Área afectada por tramos (Pavimento flexible)

Nota. En la presente figura se muestra la información de área afectada por tramos entre los tramos T1 y T22. Fuente: Propia.

De acuerdo con la figura anterior se determina que los tramos con mayor grado de afectación son los tramos 5 y 6, con un área dañada de 237.38 m² y 161.22 m² respectivamente, dando lugar a que estos tramos con mayor deterioro representan un 2.64% del total de metros cuadrados inspeccionados en todos los tramos de pavimento flexible.

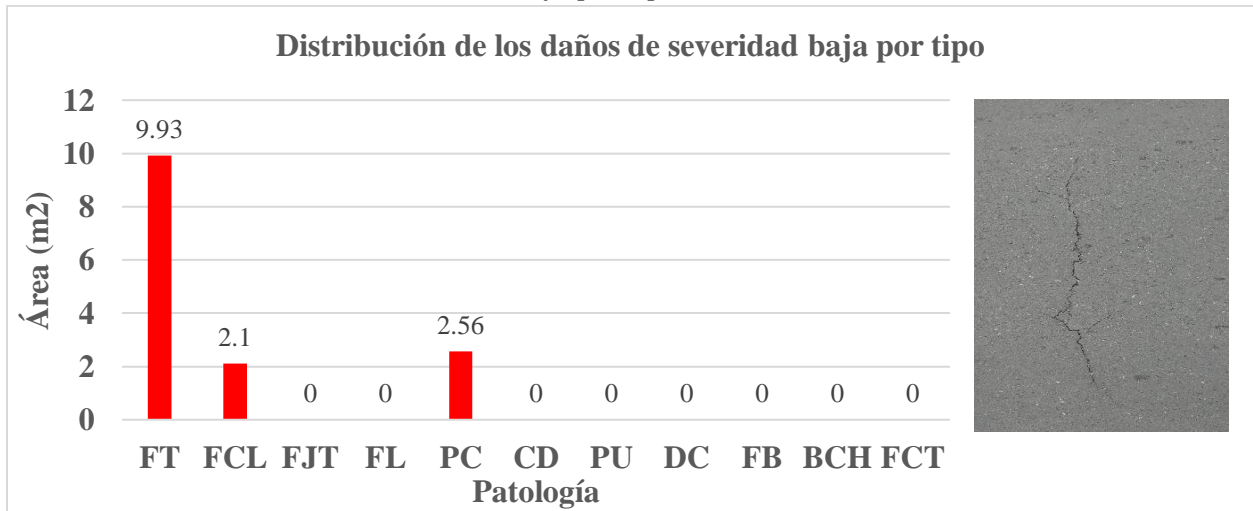
Figura 9

Distribución de los daños de severidad baja por tipo.

Según la figura se puede observar que la patología con mayor relevancia de acuerdo con la severidad baja es la fisura transversal (FT) con un área de afectación de 9.93 m².

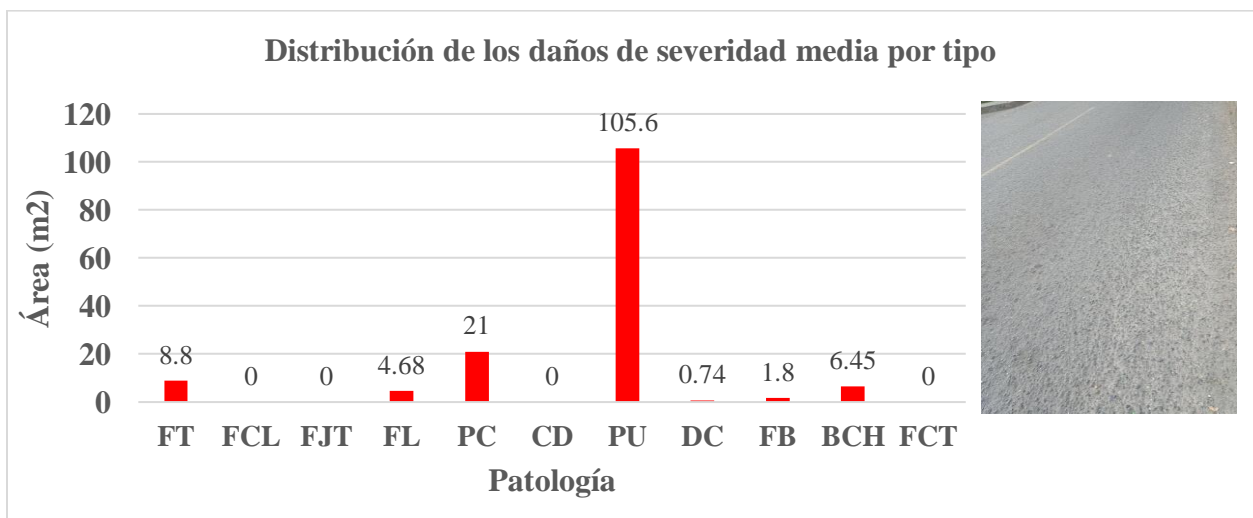
Figura 10

Distribución de los daños de severidad media por tipo

Según la figura se puede observar que la patología con mayor relevancia de acuerdo con la severidad media es el pulimiento del agregado (PU) con un área de afectación de 105.6 m².

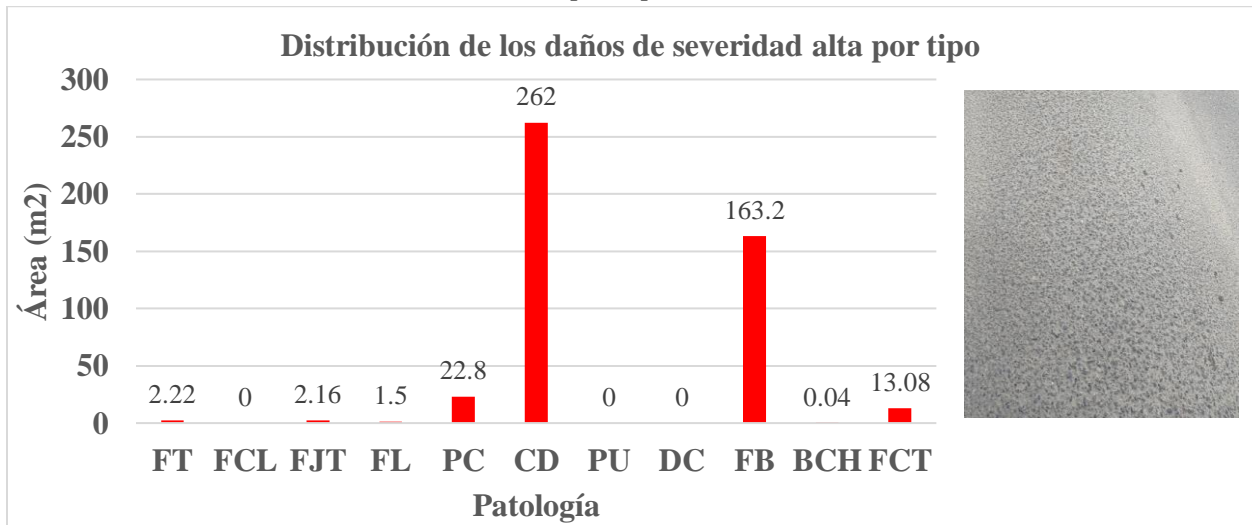
Figura 11

Distribución de los daños de severidad alta por tipo

Según la figura se puede observar que la patología con mayor relevancia de acuerdo con la severidad alta son las cabezas duras (CD) con un área de afectación de 262 m².

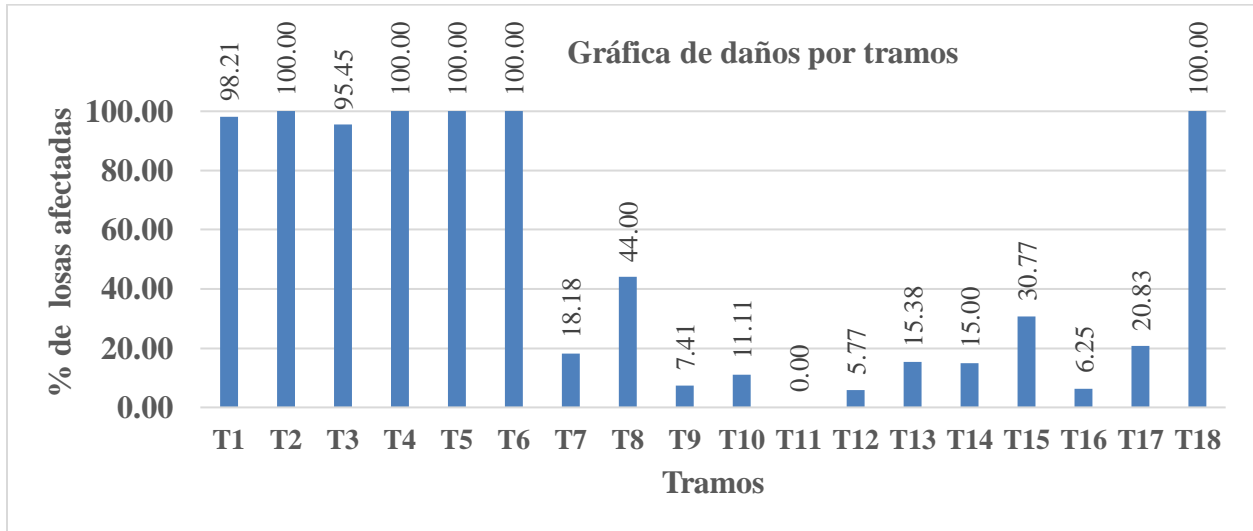
Figura 12

Daños por tramo (Pavimento rígido)

De acuerdo con la figura se puede observar que existen 5 tramos completamente deteriorados ya que el porcentaje de losas afectadas llegan a un 100%. Estos datos hacen referencia a que estos 5 tramos abarcan un 20.79% de daños frente al total de placas construidas.

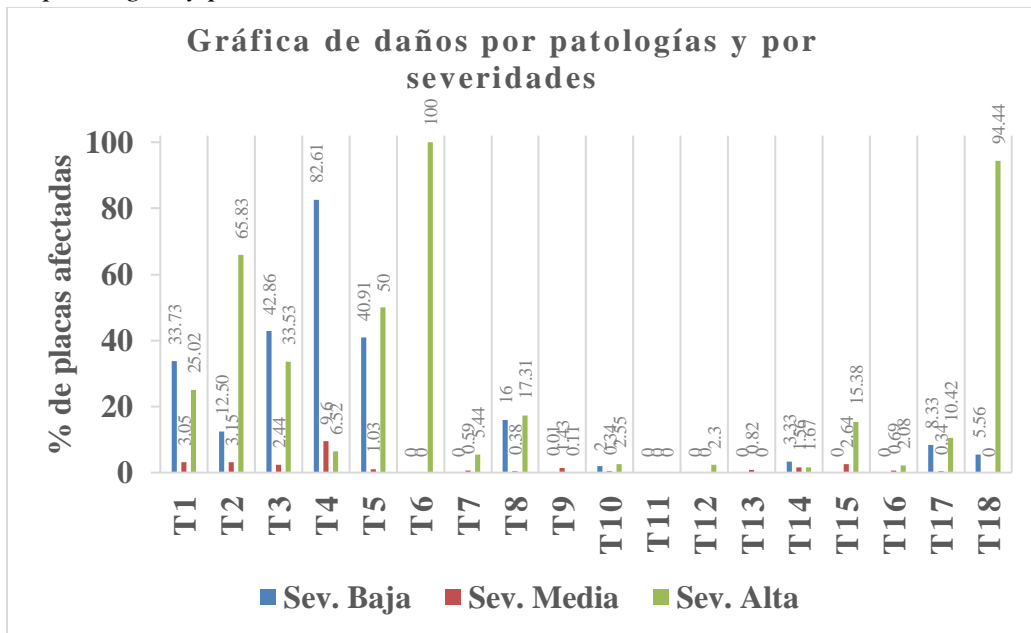
Figura 13

Daños por patologías y por severidades

De acuerdo con la figura 13 se puede observar que la severidad alta predomina mayoritariamente en los tramos 6 y 18. Siendo las grietas en bloque o múltiples (GB) las que mayor influencia tienen en estos tramos.

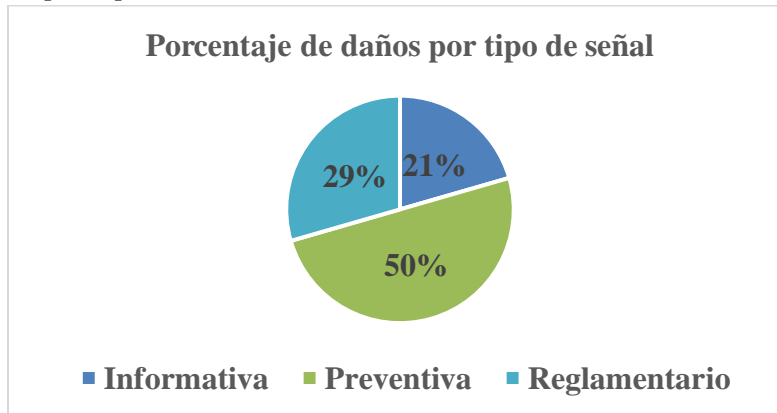
Figura 15

Porcentaje de daños por tipo de señal

Según la figura anterior se concluye que la señal con mayor porcentaje de afectación es la preventiva con un 50% del total de señales afectadas. De lo cual se determina que el factor de deterioro que más afectó las señales fue el vandalismo (grafitis).

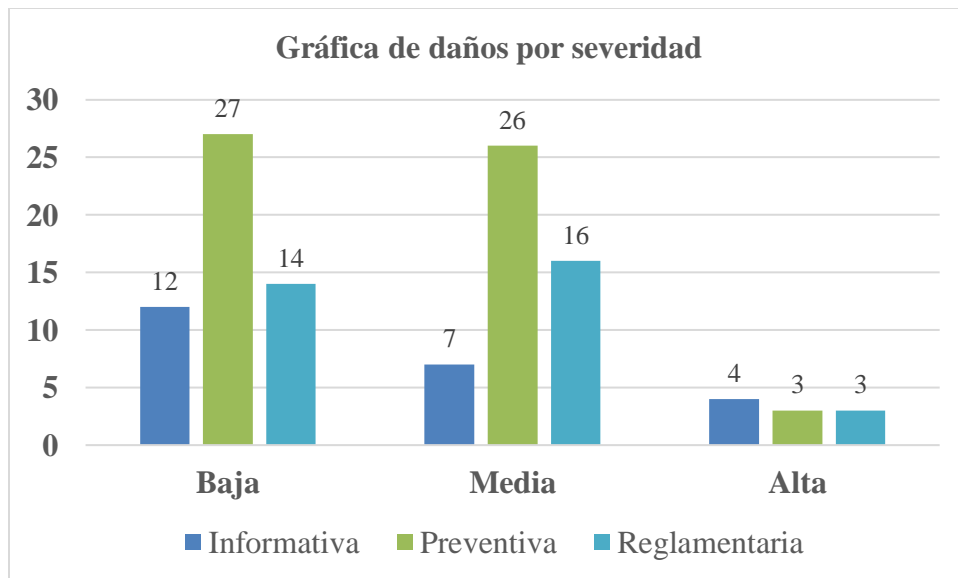
Figura 17

Daños por severidad

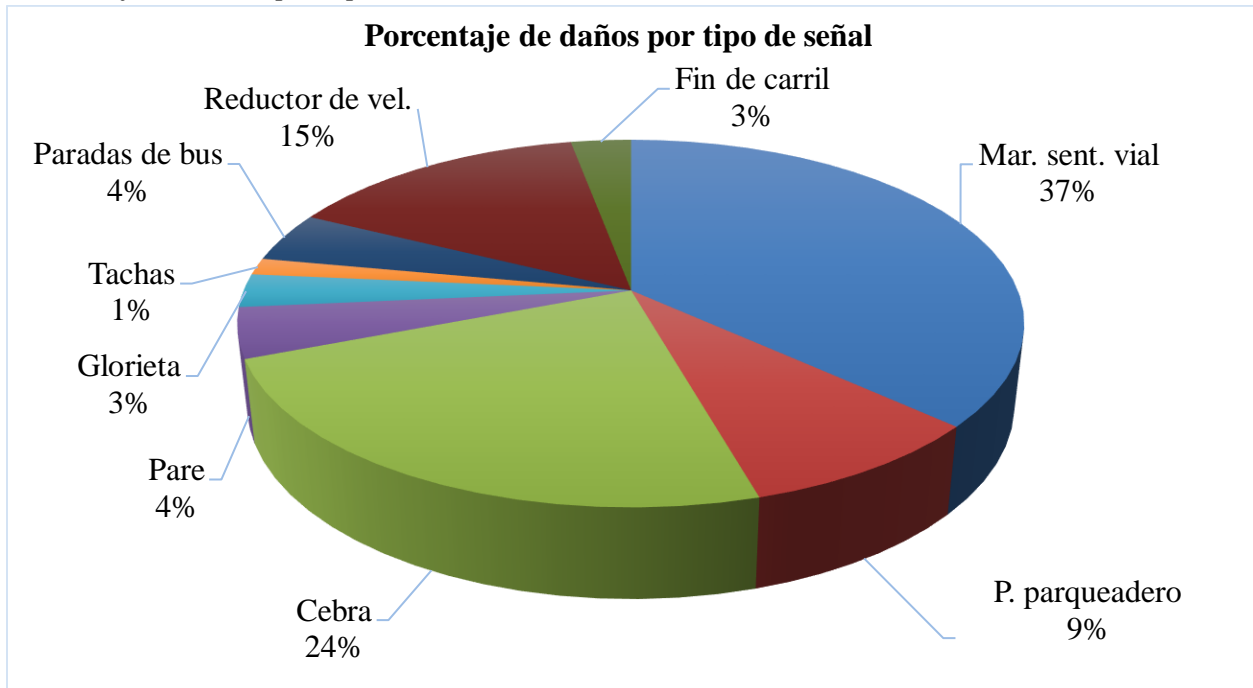
Figura 18

Porcentaje de daños por tipo de señal

Según la figura anterior se concluye que la señal con mayor porcentaje de afectación es la marca de sentido vial con un 37% del total de señales afectadas. De lo cual se determina que el factor de deterioro que más afectó esta señalización fue el desgaste debido a factores como el agua y el paso de los vehículos por esta marcación.

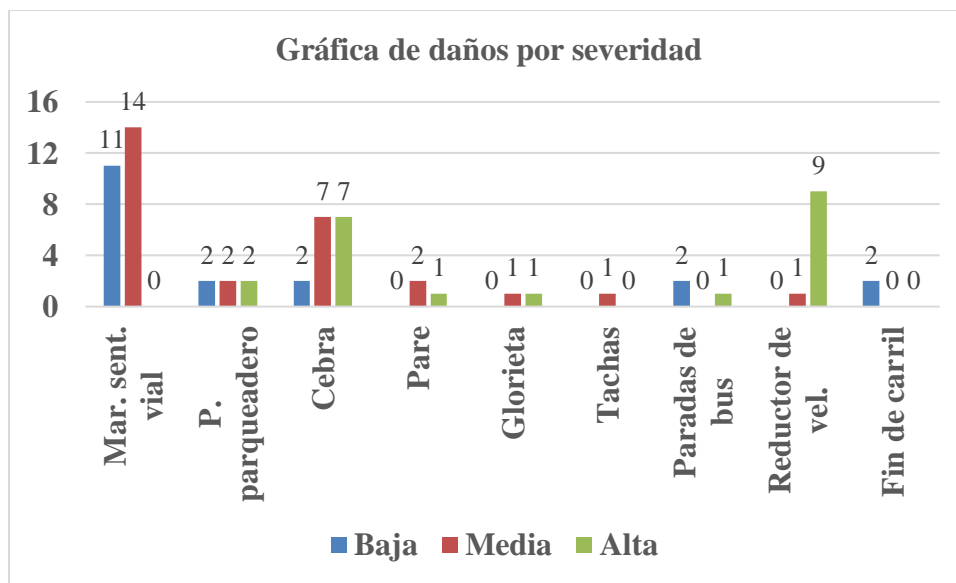
Figura 20

Daños por severidad

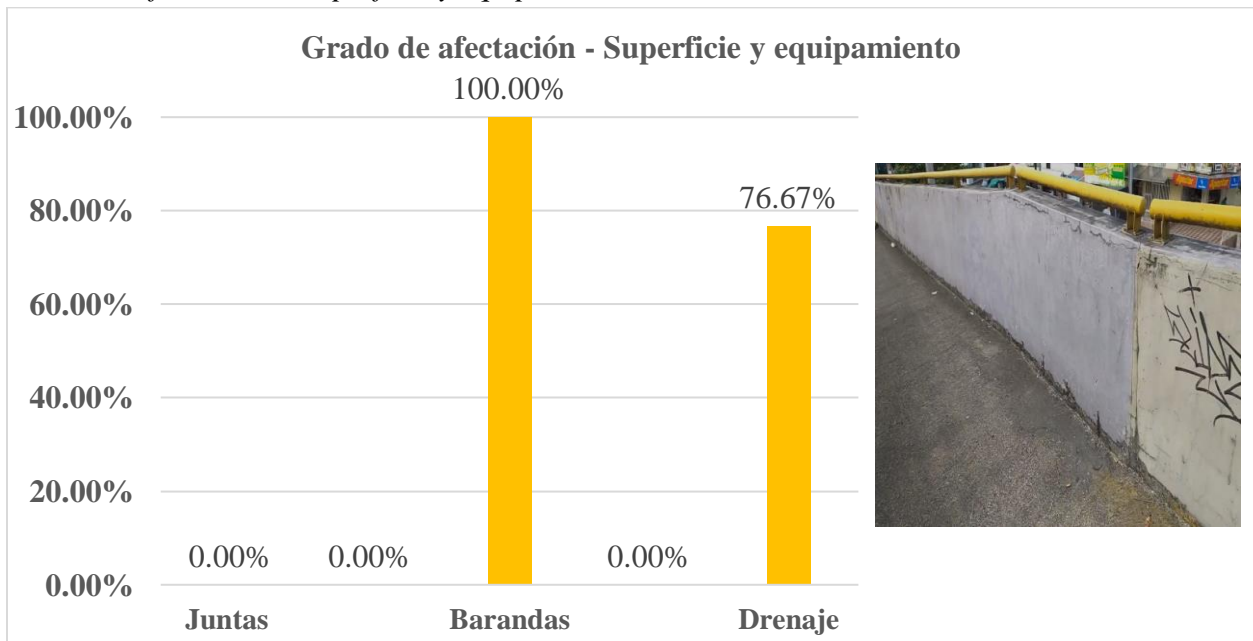
Figura 22

Grado de afectación – Superficie y equipamiento.

Dado el nivel de presencia de oxido en las barandas, el vandalismo, los daños en el concreto y la exposición del acero de refuerzo, en la herramienta de cuantificación de daños se encuentra un 100% de afectación en las barandas además casi la totalidad de los drenajes del puente obstruidos por basura, finalmente las juntas del puente se encuentran en buen estado.

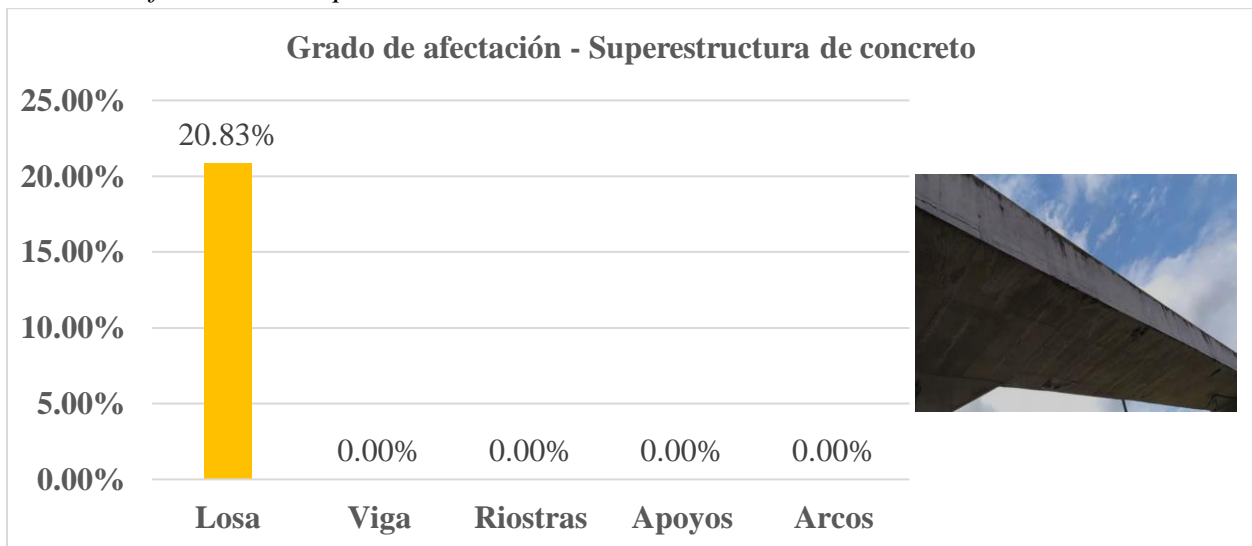
Figura 23

Grado de afectación – Superestructura de concreto

La losa de concreto del puente presentaba cierta cantidad de fisuras transversales y contaminación por agentes ambientales, dado esto, la afectación fue del 20.83% siendo un grado de afectación leve, los demás elementos que comprenden la superestructura de concreto se encuentran en buen estado.

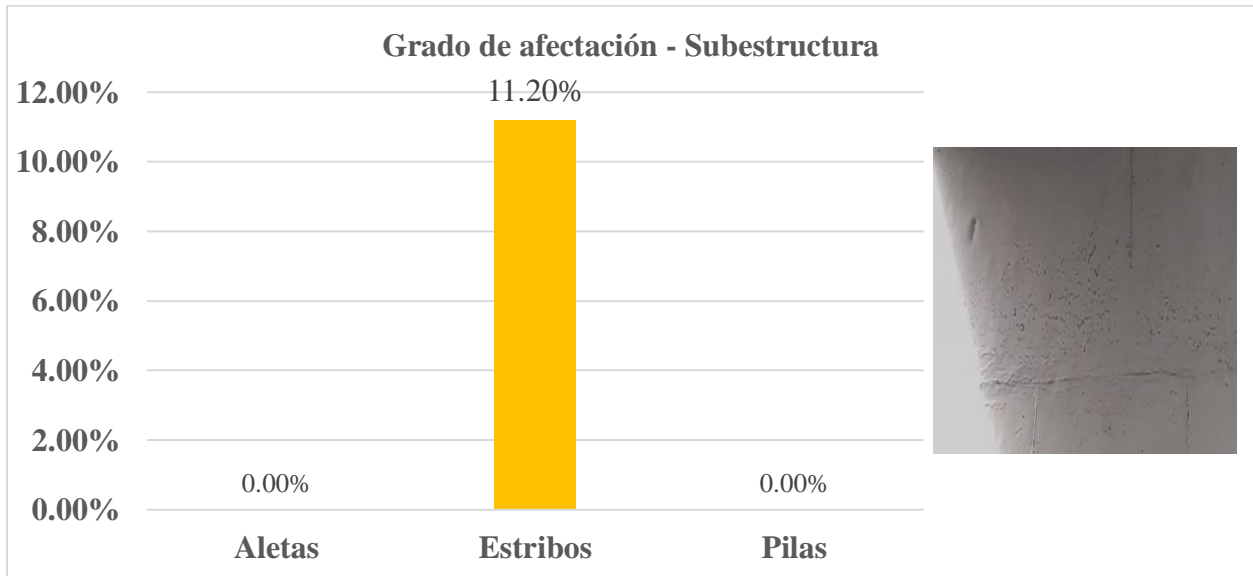
Figura 24

Grado de afectación – Subestructura.

Los estribos que hacen parte del puente presentan hormigqueo en diferentes partes de este, sin embargo, no generan alertas preocupantes.

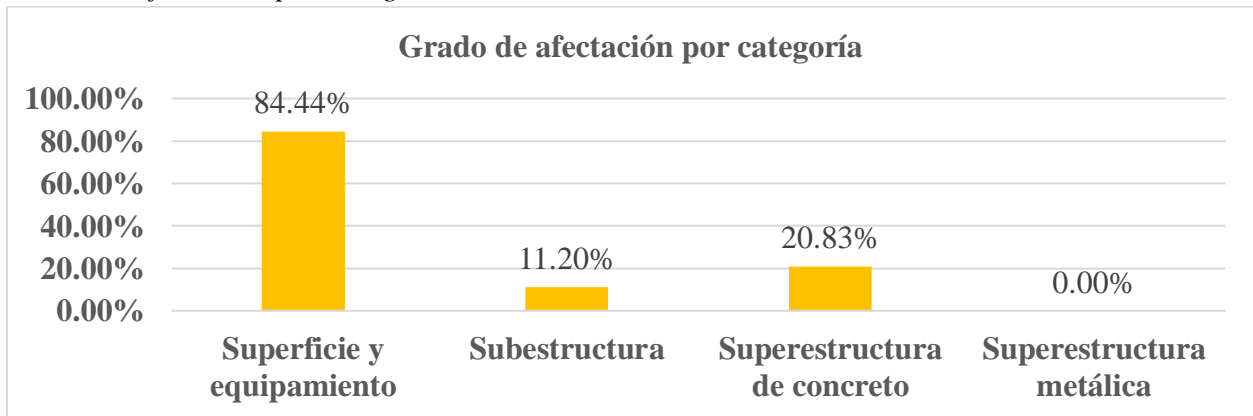
Figura 25

Grado de afectación por categoría

La superficie y equipamiento del puente presenta un alto nivel de deterioro respecto a los demás componentes que hacen parte del puente, esto debido a que las barandas hacen parte de esta categoría y se encontraban afectados en su totalidad debido al estado en el que se encuentra el puente actualmente se entiende que aunque es necesaria la atención y mantenimiento del

mismo, no genera una alerta preocupante puesto que los elementos con mayor afectación no son de vital importancia para su funcionamiento aunque si pueden desencadenar daños o afectaciones posteriores.

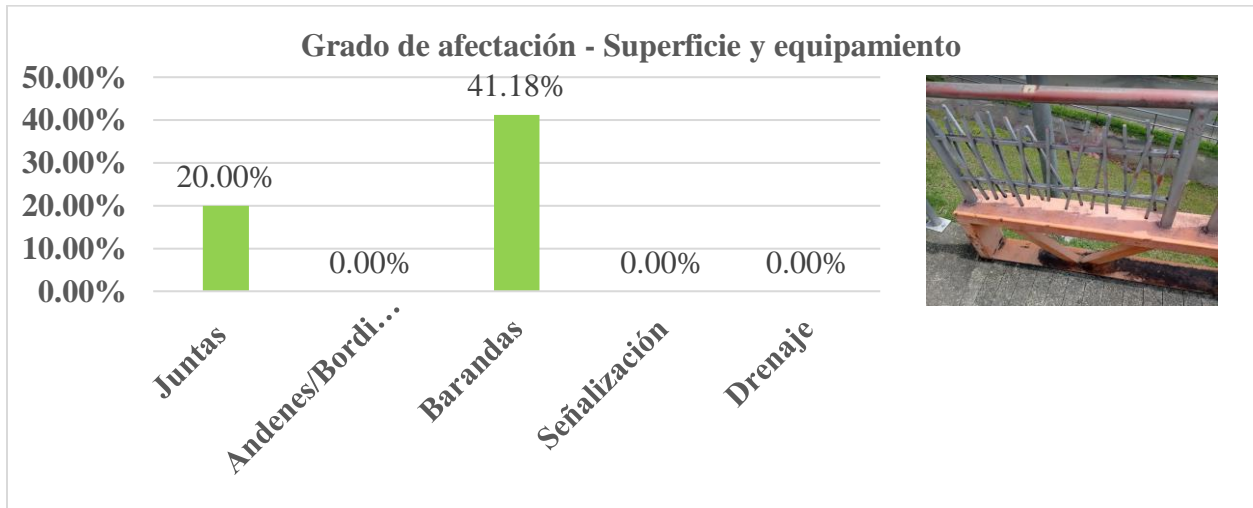
Figura 27

Grado de afectación – Superficie y equipamiento.

Las juntas del puente metálico ubicado en el barrio Villa verde presentan cierto nivel de oxidación y taponamiento y las barandas sufría grandes áreas de pérdida de pintura y leves apariciones de oxido.

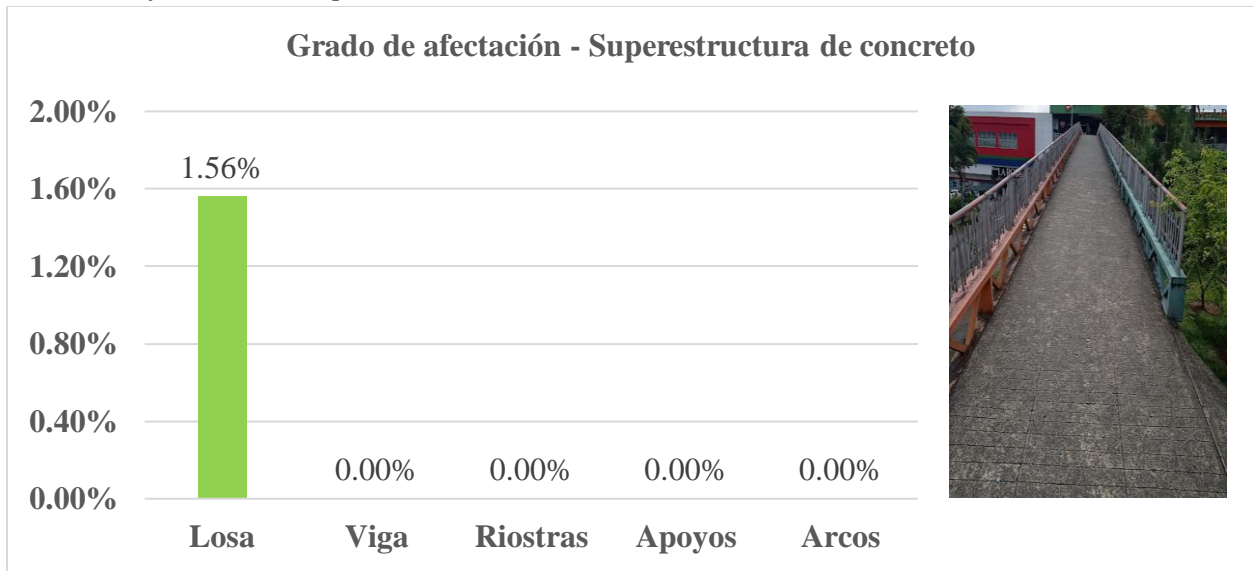
Figura 28

Grado de afectación – Superestructura de concreto

La losa del puente presentaba leves desportillamientos y pérdidas del rallado, sin embargo, en un bajo grado, siendo este el único elemento de concreto que contempla la superestructura del puente.

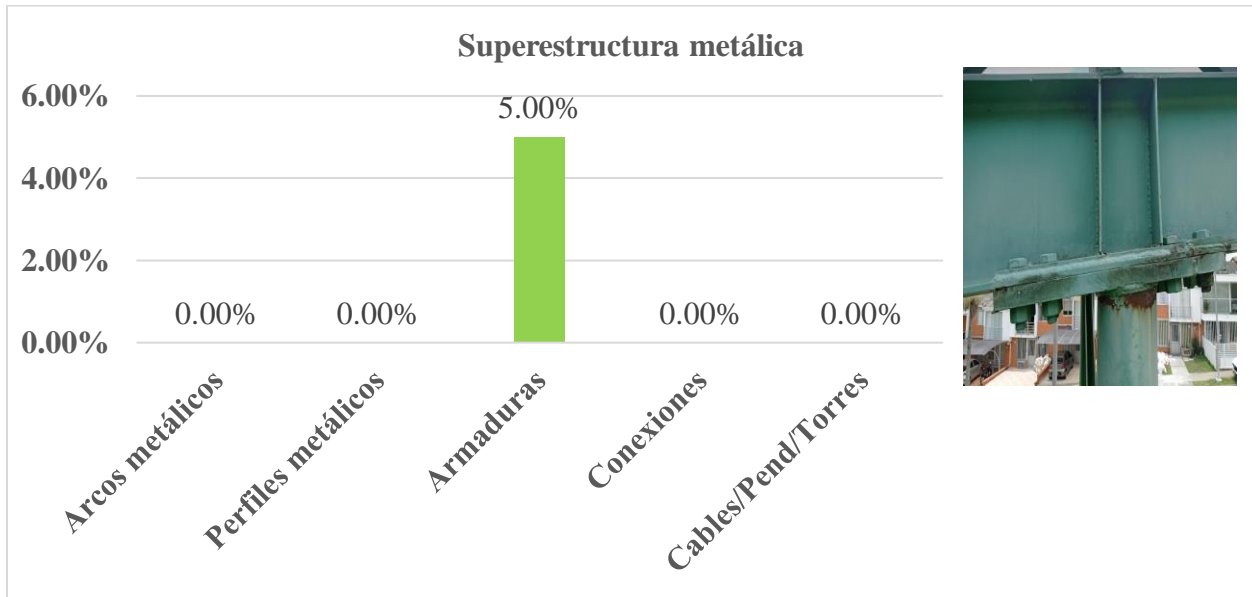
Figura 29

Grado de afectación – Superestructura metálica

Para los elementos que componen la superestructura metálica la única que sufre alguna afectación son las armaduras en donde se evidenciaron pequeñas apariciones de oxido dada la desprotección del sitio por la desaparición de la pintura.

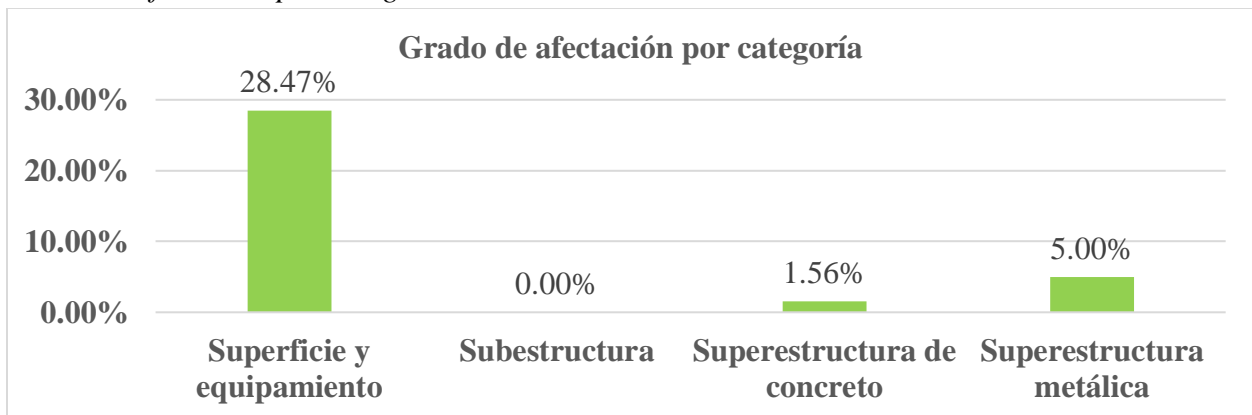
Figura 30

Grado de afectación por categoría

La figura 30 enseña que la categoría que representa mayor afectación para el puente es la superficie y equipamiento del puente, dado que las barandas presentan un nivel medianamente de afectación, las superestructuras tanto metálicas como de concreto están casi en perfectas condiciones.
