Vliv druhu asfaltového pojiva na povrchové vlastnosti vozovky

Influence of the Type of Asphalt Binder on the Surface Properties of the Pavement

Ostrava 2022

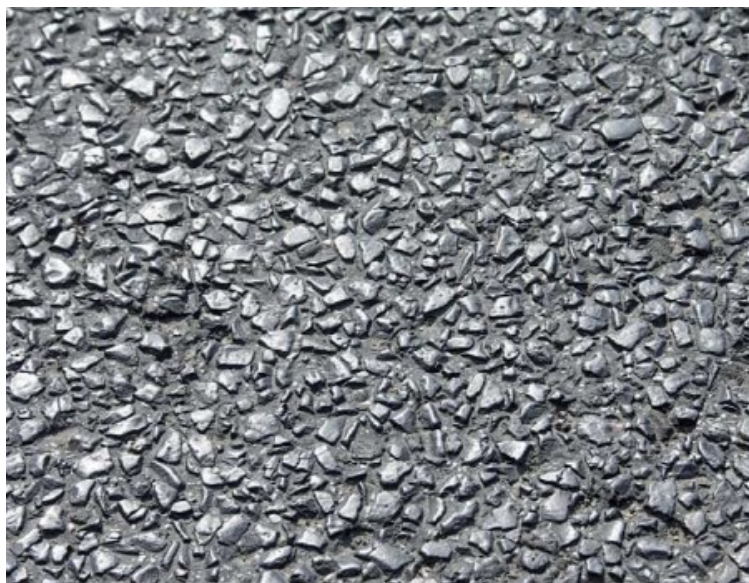
Ztráta mikrotextury se projevuje lesklým, zaobleným a hladkým povrchem zrn kameniva. Vzniká při použití nekvalitního a snadno ohladitelného kameniva. [21]

Obrázek 13- ztráta mikrotextury asfaltové vozovky [21]

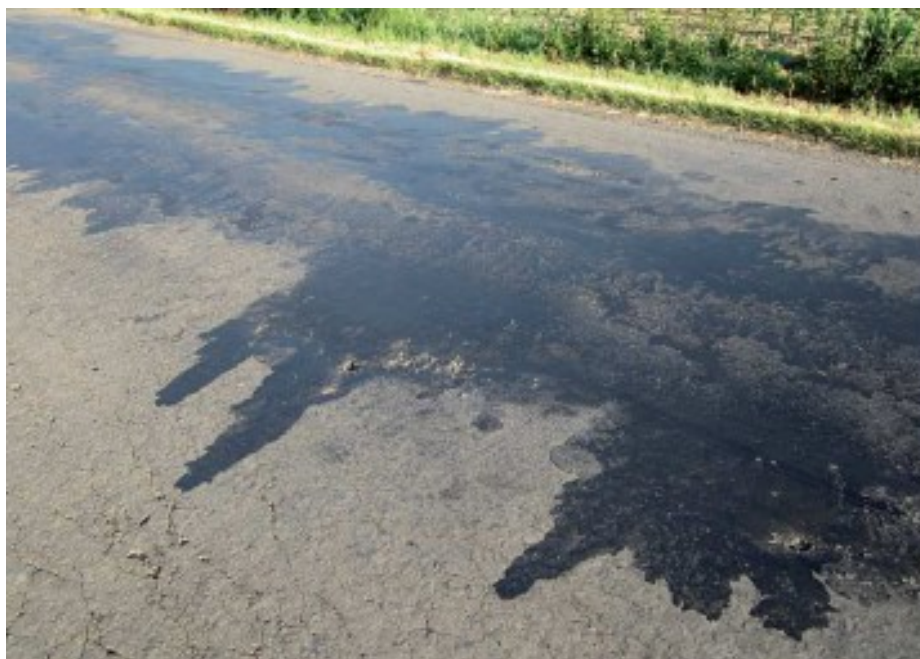
Za ztrátu makrotextury může především namáhání dopravou, kdy dochází k zatlačování zrn do povrchu nebo vystoupením asfaltového pojiva k povrchu obrusné vrstvy. Dalším důvodem je přebytek asfaltu u nátěrů tzv. pocení nebo nadměrného množství asfaltu v asfaltové směsi k poměru s kamenivem. Povrch se stává uzavřený, hladký a kluzký. Při ztrátě makrotextury dochází i ke ztrátě mikrotextury. [21]

Obrázek 14- pocení asfaltu – ztráta mikrotextury [21]

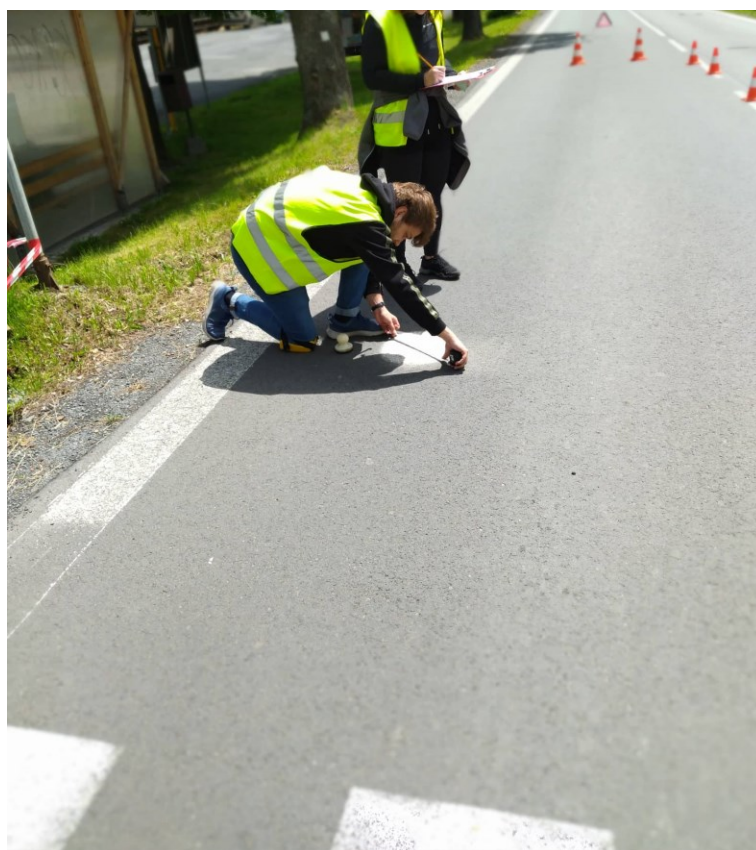
Obrázek 19- měření MTD ve staničení 0,489

Můžeme konstatovat, že došlo za ten rok k dohnutím konstrukční vrstvy. Příčinou zvětšení střední hloubky je pojíždění a brždění vozidel, kdy se odlupují zrna kameniva od povrch vozovky. Další příčinou může být chyba v měření v roce 2021 mohl být povrch vozovky více zanesen nečistotami. Úsek A se nachází ve čtvrtém klasifikačním stupni, tudíž by se mělo uvažovat o zlepšení makrotextury na tomhle úseku.

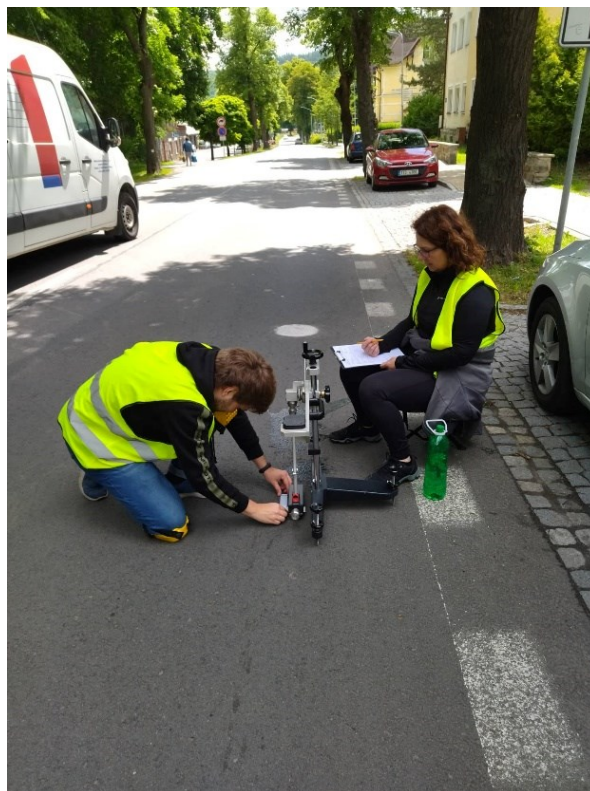
Obrázek 20 - měření PTV ve staničení 0,376

Z tabulky 8 můžeme vidět že hodnota PTV se na úseku A každoročně navyšuje. Je to způsobeno dopravou na vozovce, která obrušuje zrna kameniva a zbavuje ho nečistot – zlepšení

mikrotextury vozovky. Zatímco měření v roce 2020 nám udává klasifikační stupeň 3 po dalším měření v roce 2021 a 2022 se zvýšila hodnota PTV a dosahuje klasifikačního stupně 1 ( $PTV > 70$ ), což je znázorněno v grafu č. 3. Během čtvrtého měření došlo k menšímu nárůstu, tudíž můžeme předpokládat, že v dalších letech by se neměla výrazně měnit. Mikrotextura úseku A je nyní zcela vyhovující pro bezpečný provoz.

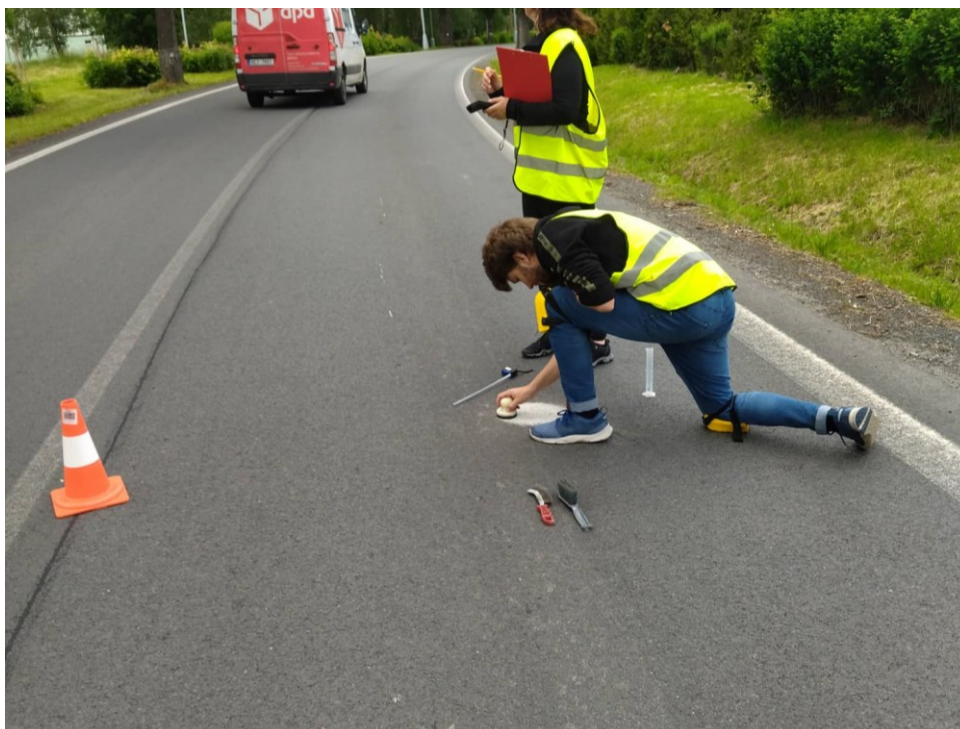
Obrázek 24- měření MTD ve staničení 0,489

Během prvního uplynulého půl roku došlo podle očekávání ke zlepšení makrostruktury a v dalších letech se očekávalo to stejné. Jenomže v roce 2021 došlo k vysokému zhoršení o -0,23 mm, to je způsobené snížením mezerovitosti obrusné vrstvy, která je vyvolána dohutněním od pohybu těžkých nákladních vozidel. V roce 2022 nám vykazuje hodnota MTD mírný nárůst o 0,09 mm. Úsek patří do klasifikačního stupně 4. Z grafu 4 nám vyplývá, že se makrotextura chová na všem měřených místech podobně.
