# INFORME TÉCNICO

Caso: Asilo de ancianos  
Municipio: Camilo Aldao  
Provincia: Córdoba

Proyecto EUROCLIMA «Edificios municipales energéticamente eficientes y sustentables»

# REPORTE DIAGNÓSTICO ENERGÉTICO ORIGINAL Y MEJORADO

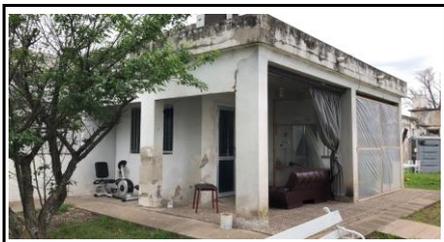
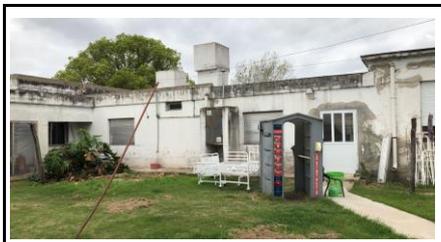
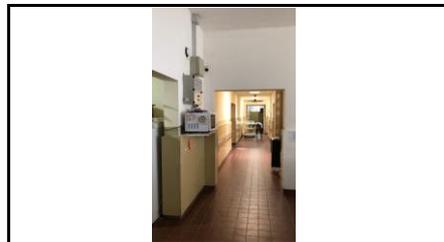
**FOTOGRAFÍAS DEL EDIFICIO**

El edificio es de construcción convencional en la región, de baja eficiencia energética en su envolvente. El personal manifiesta que es algo caliente en los meses de verano y cálido en los meses de invierno. El diagnóstico energético muestra que en la condición actual el edificio requiere 47407,60 kWh/año en calefacción y 51601,90 kWh/año en refrigeración y con todas las medidas de rehabilitación podría reducirse a 22255,06 kWh/año y 28859,83 kWh/año respectivamente. Implica una reducción en la demanda de 53,06 % en calefacción y 44,07 % en refrigeración. Así tendríamos como indicador de comparación en calefacción 38,43 kWh/m<sup>2</sup>.año y 49,83 kWh/m<sup>2</sup>.año en refrigeración con un total de 88,26 kWh/m<sup>2</sup>.año. Sencillo de reducir con medidas pasivas de eficiencia energética. Solo queda apelar a medidas activas combinando energías renovables con sistema de climatización muy eficiente como aerotermia.

- 1) agregar 10 cm de lana de vidrio con foil de aluminio inferior sobre el cielorraso;
- 2) instalar un "techo invertido" con placas de EPS extrudidas para losas, cubiertas con arcilla expandida;
- 3) En muros aislar con EIFS/SATE de 4 o 5 cm de EPS de 30Kg/m<sup>3</sup> en la cara opaca exterior.
- 4) La medida quizá más costosa sea cambiar las carpinterías de ventanas por otras de PVC con DVH junto a persianas metálicas exteriores automatizadas.

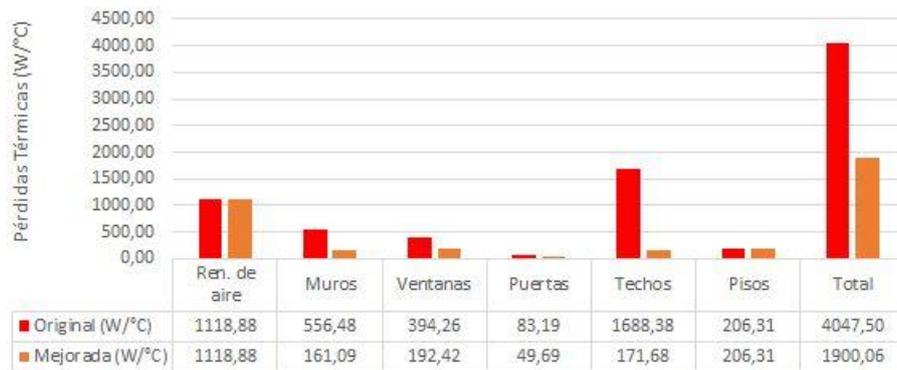
Figura 4: Comparación entre versión original y mejorada

A fin de definir estrategias de rehabilitación se analizan las pérdidas y se encuentra que es factible intervenir los techos (41,7%), muros (13,7%) y vidriados (11,8%, ventanas y puertas), según Figura 1, a fin de lograr mejoras en la demanda de energía.

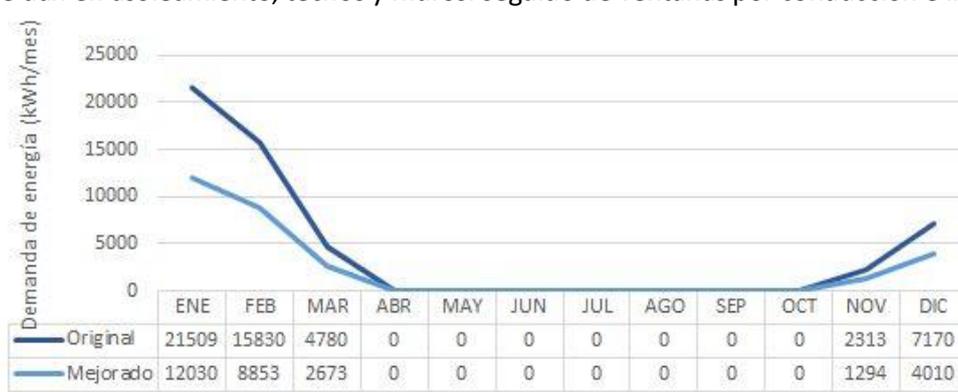
Figura 10: Comparación de la demanda de energía en refrigeración mensual del edificio original y mejorado. Situación verano.

La figura 9 compara las demandas de energía entre el edificio original y el mejorado. Las reducciones más importantes se dan en asoleamiento, techos y muros, seguido de ventanas por conducción e iluminación.
