INFORME TÉCNICO

Caso: Teatro Plaza
Municipio: Godoy Cruz
Provincia: Mendoza

Proyecto EUROCLIMA «Edificios municipales energéticamente eficientes y sustentables»

Caso: Teatro Plaza, Godoy Cruz, Mendoza.

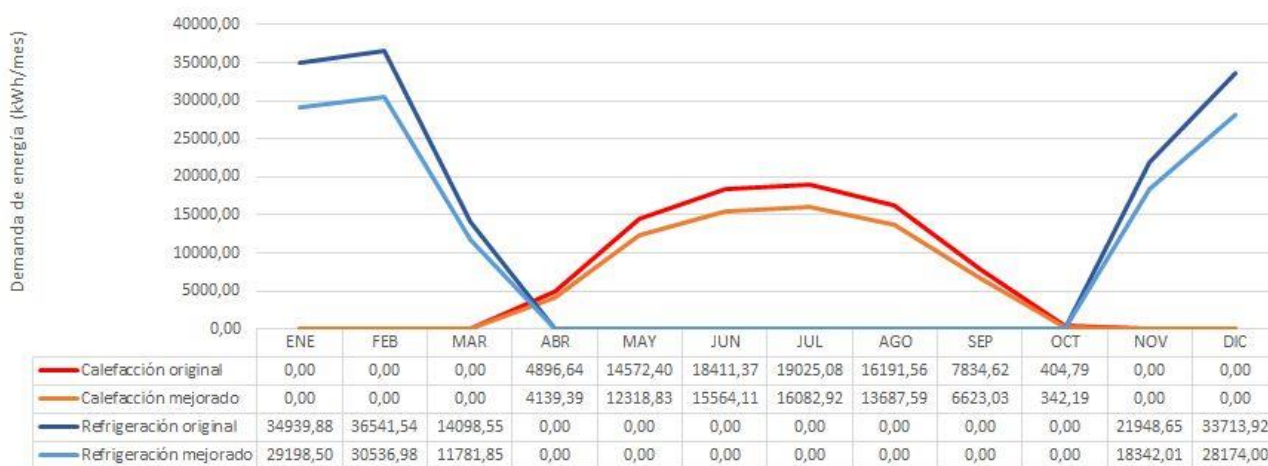
Figura 1: Comparación de demandas de energía en climatización mensual original y con mejoras.

El edificio es de construcción convencional en la región, de baja eficiencia energética en su envolvente. El personal manifiesta que es caluroso en los meses de verano y templado en los meses de invierno. El diagnóstico energético muestra que en la condición actual el edificio requiere 81336,46 kWh/año en calefacción y 141242,55 kWh/año en refrigeración y con todas las medidas de rehabilitación podría reducirse a 68758,06 kWh/año y 118033,34 kWh/año respectivamente. Implica una reducción en la demanda del 15,46 % en calefacción y 16,43% en refrigeración. Así tendríamos como indicador de comparación en calefacción 45,81 kWh/m².año y 78,64 kWh/m².año en refrigeración con un total de 124,45kWh/m².año. Relativamente complejo de reducir con medidas pasivas de eficiencia energética. Solo queda apelar a una combinación de diseño bioclimático y medidas activas combinando energías renovables con sistema de climatización híbrido. Para su uso se adoptó una planta térmica todo aire de bajo impacto en la estructura del edificio, pero también relativamente eficaz y no de gran eficiencia energética.

La medida más importante es trabajar sobre los techos y muros:

- 1) agregar 10 cm de lana de vidrio con foil de aluminio inferior sobre el cielorraso;
- 2) En muros aislar con EIFS/SATE de 4 o 5 cm de EPS de 30Kg/m³ en la cara opaca exterior.
- 3) La medida quizá más costosa es una readecuación bioclimática y una planta térmica con geotermia junto a una distribución híbrida por aire y radiante. Implica una gran inversión y un tiempo de obra de varios meses.

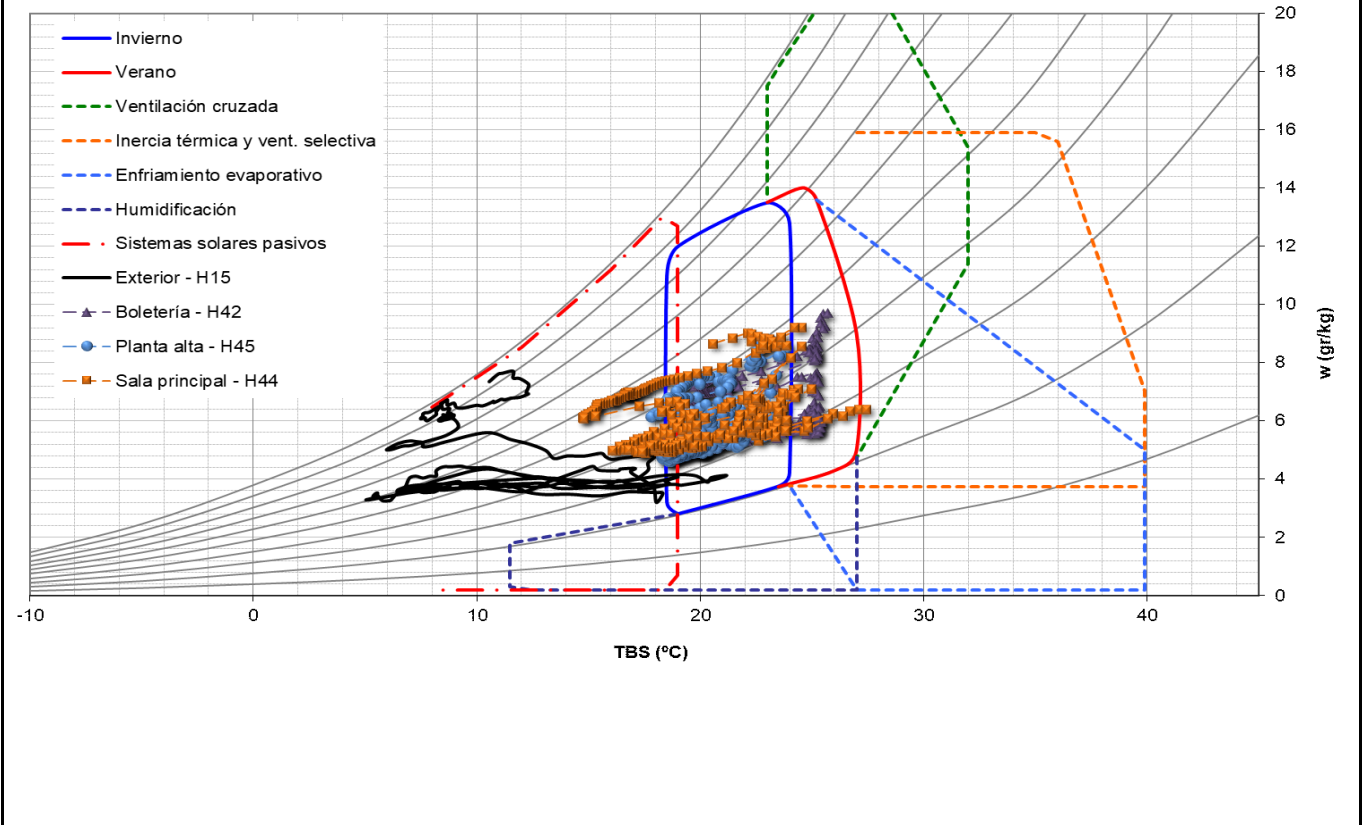
Godoy Cruz - Cine Teatro Plaza - Invierno

SITUACIÓN DE CONFORT HIIGROTÉRMICO EN INVIERNO

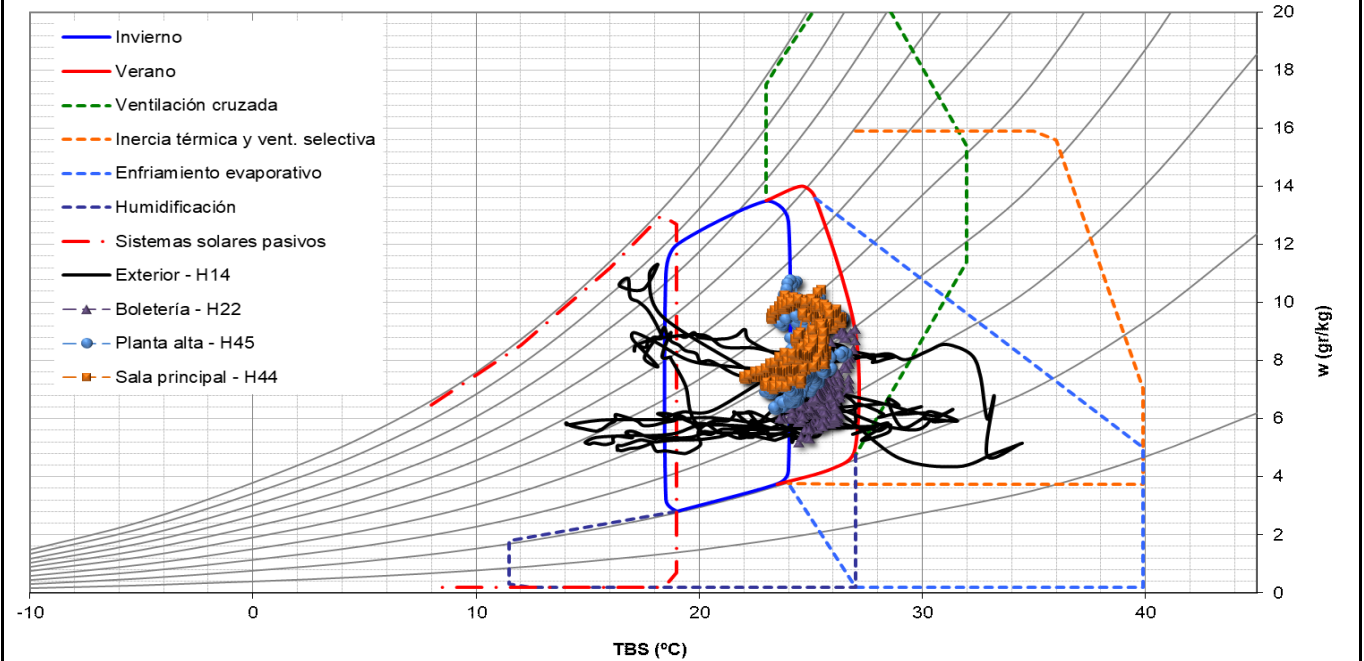
Godoy Cruz - Cine Teatro Plaza - Verano

SITUACIÓN DE CONFORT HIIGROTÉRMICO EN VERANO

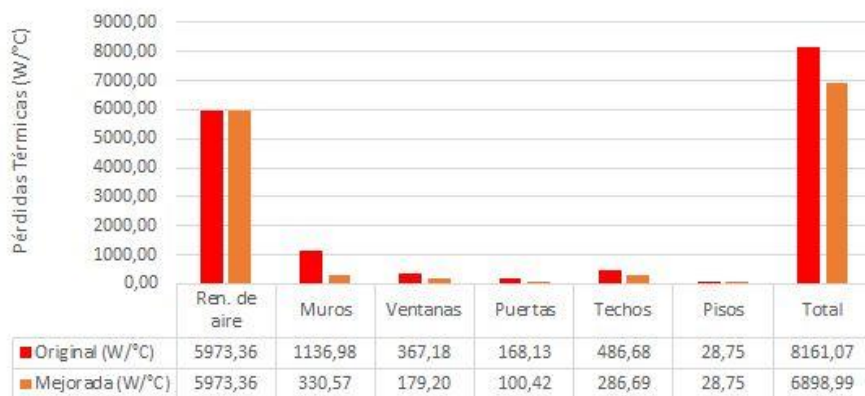
Figura 4: Comparación entre versión original y mejorada

La implementación de las mejoras en muros, techos y vidriados permitirá reducir la demanda de energía en calefacción en un 15,46 %. El edificio tendrá un Coeficiente volumétrico global de pérdidas térmicas Gcal (IRAM 11604) de 0.81 W/m³K que resulta en una Demanda anual energía eléctrica en calefacción de **68758,06 kWh/año** y 45,81 kWh/m²año, para una temperatura base de calefacción de 20°C.

- Aislamiento en muros tipo EIFS/SATE (External Insulation Finish System) con 5 cm de EPS de 30kg/m³ y base coat reforzado con malla Fibra Vidrio 10x10mm de 110g/m² en los muros con terminación exterior revocada. ($K_{m1} = 0.47 \text{ W/m}^2\text{K}$)
- En techos de chapa ondulada implementar un “techo frío” junto a un refuerzo con 10cm de lana de vidrio con foil de aluminio. ($K_{t2} = 0.27 \text{ W/m}^2\text{K}$)
- La intervención más costosa es en vidriados, sea en aislamiento, como en protección solar en la fachada este, cambiando el cristal templado con marcos que soporten DVH. ($K_{v1} = 2.86 \text{ W/m}^2\text{K}$)
- Por la complejidad no se prevé mejoras en pisos. ($K_p = 1.38 \text{ W/m}^2\text{K}$)
