INFORME TÉCNICO

Caso: Centro Comunitario “El Molino”

Municipio: San Martín de los Andes

Proyecto EUROCLIMA «Edificios municipales energéticamente eficientes y sustentables»

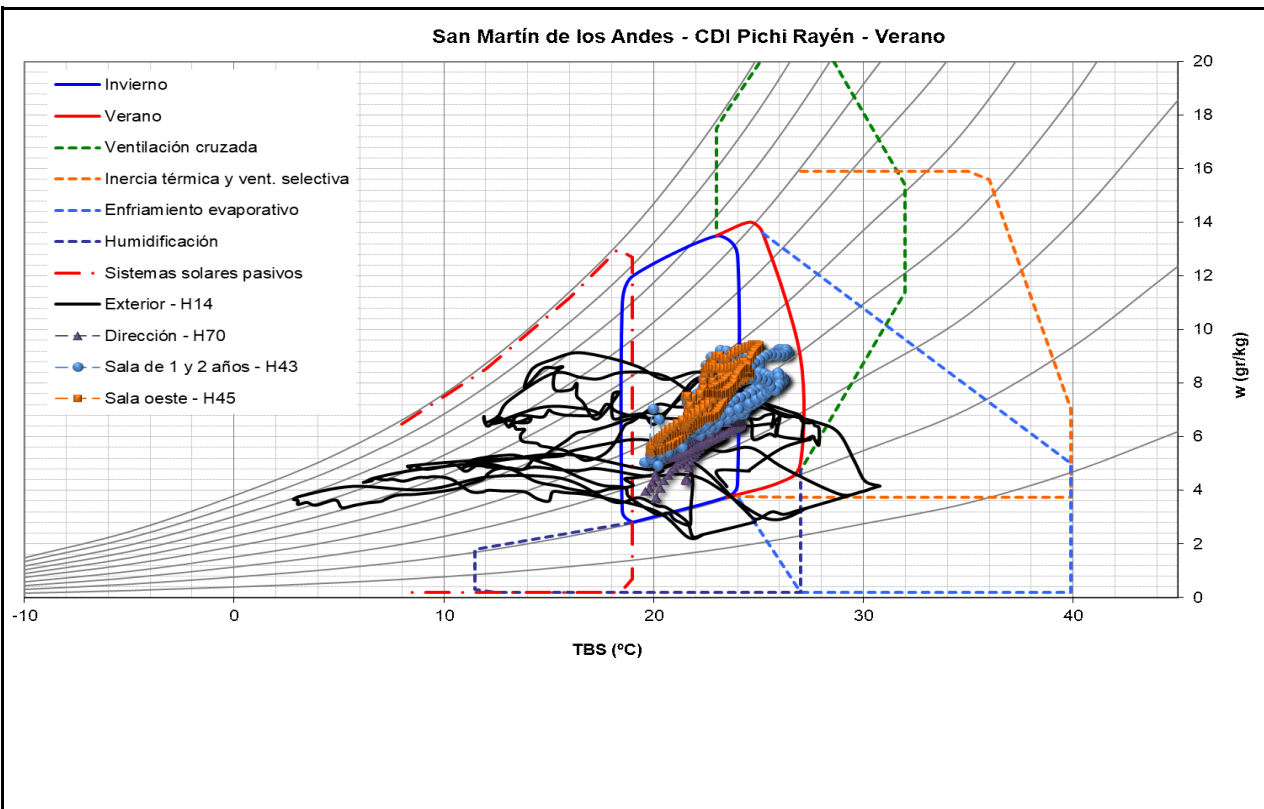
SITUACIÓN DE CONFORT HIIGROTÉRMICO EN VERANO

Como curiosidad el gran techo piramidal se sobrecalienta en verano por el escaso aislamiento térmico que posee y ser de color negro mate. En invierno está muy frío en la cara interior.
