**UNIVERSIDAD CÉSAR VALLEJO**

**FACULTAD DE INGENIERÍA Y ARQUITECTURA  
ESCUELA PROFESIONAL DE INGENIERÍA CIVIL**

**Evaluación técnica del puente Francos utilizando la  
metodología SCAP - Tumbes, 2022.**

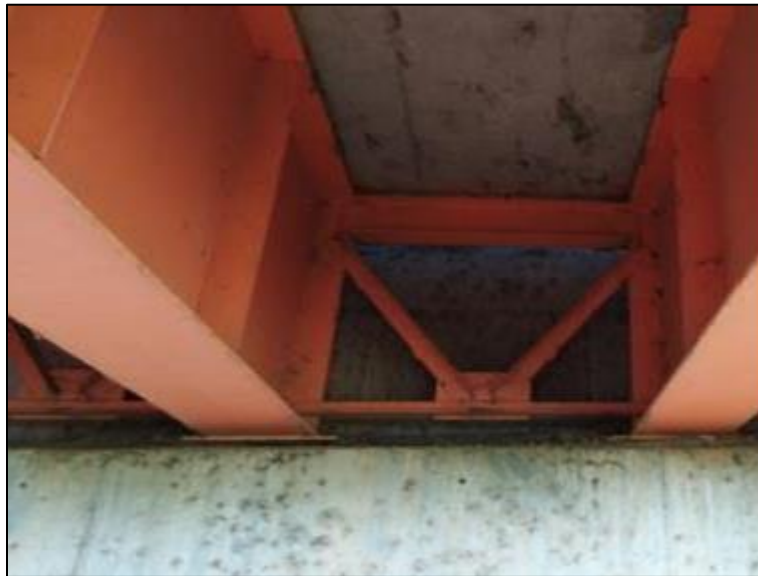
- Manchas por humedad en la losa

**Figura 10.** Losa de concreto armado (refuerzo transversal) del puente Francos, con manchas por humedad en la losa.

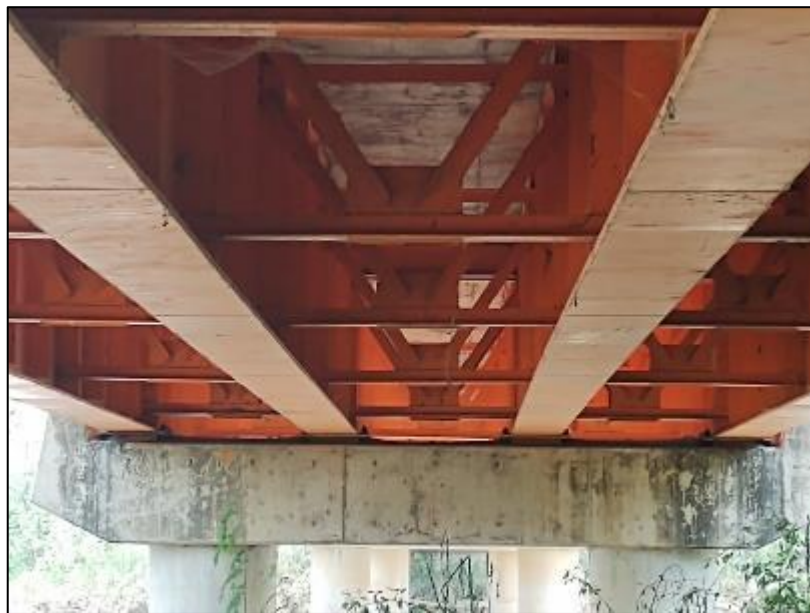
**Figura 23.** Vista de vigas diafragma con arriostres interiores (tramo 3, 4, 5 y 6).

Durante la visita se pudo apreciar que los arriostres de las vigas diafragma del puente se encuentran en regulares condiciones estructurales del elemento, no acusa fallas por pandeo, flexión o corte. Dentro de las patologías encontradas se puede mencionar lo siguiente:

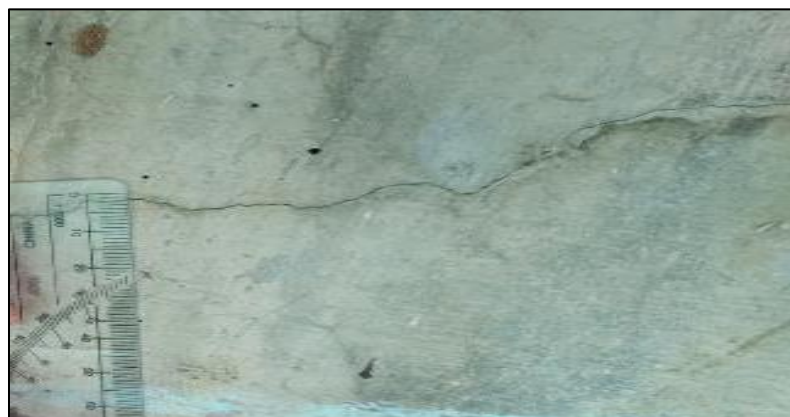
- Fisuras por retracción de menos de 1.5 mm en viga cabezal

**Figura 29.** Fisuras de menos de 1.5 mm por retracción.

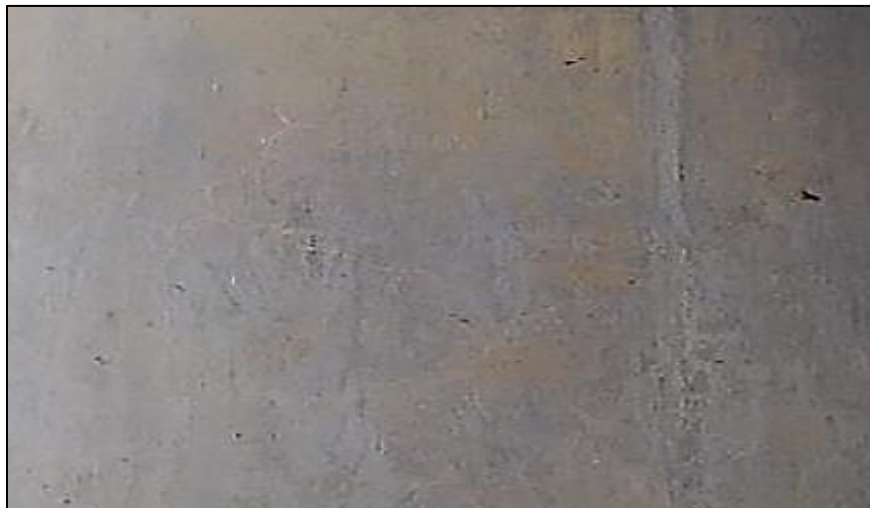
- Presencia de fisuras reparadas.

**Figura 41.** Fisuras de menos de 1.5 mm por retracción.

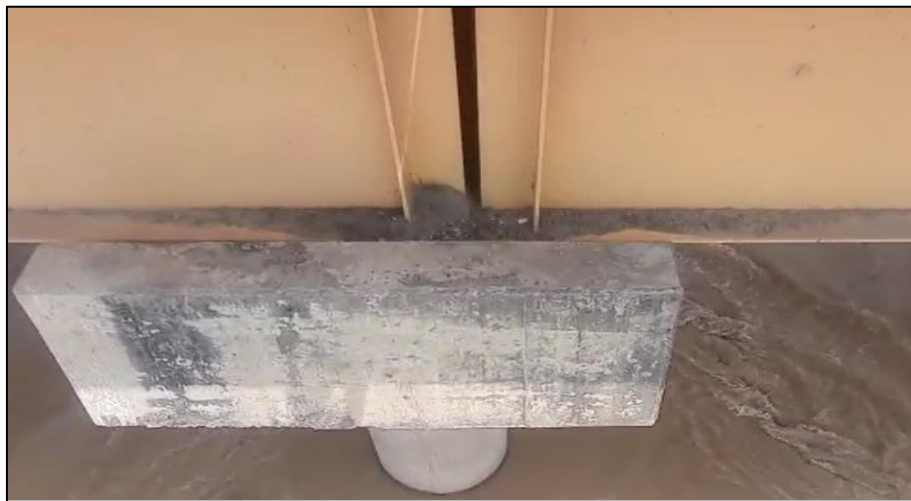
**Figura 46.** Detalle de extremos de vigas en el pilar 3, aguas abajo.

De la inspección se identifica los siguientes porcentajes de ponderación: 20% (condición 4), 20% (condición 2), 60% (condición 1).

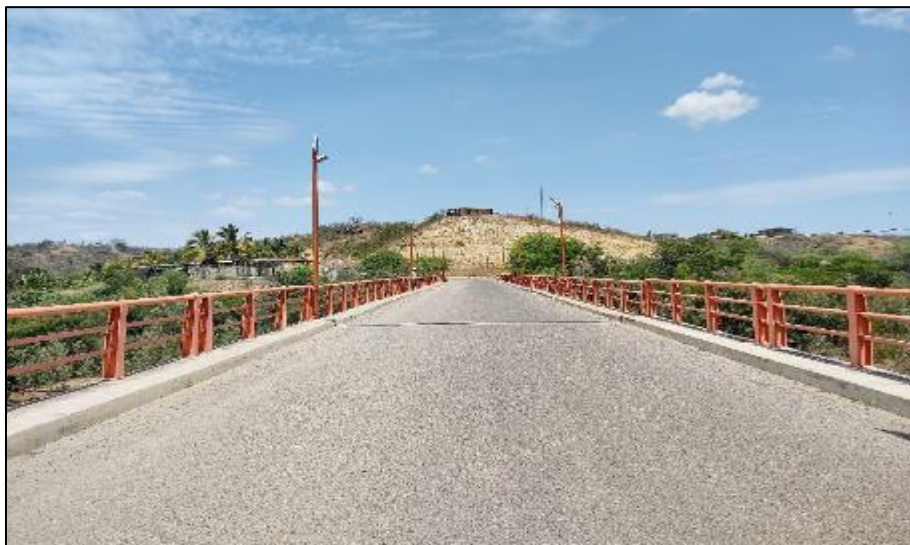
- Desgaste superficial del material sellante.

**Figura 48.** Vista a detalle de la capa de asfalto del puente Francos.

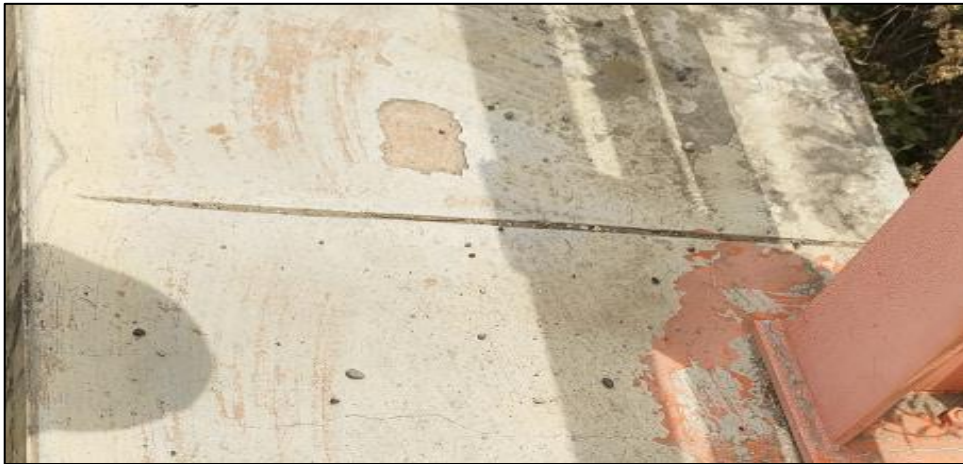
- Desgaste del concreto por la intemperie y desprendimientos del concreto menores a 12 mm de profundidad

**Figura 58.** Desgaste del concreto armado por la intemperie en la vereda.

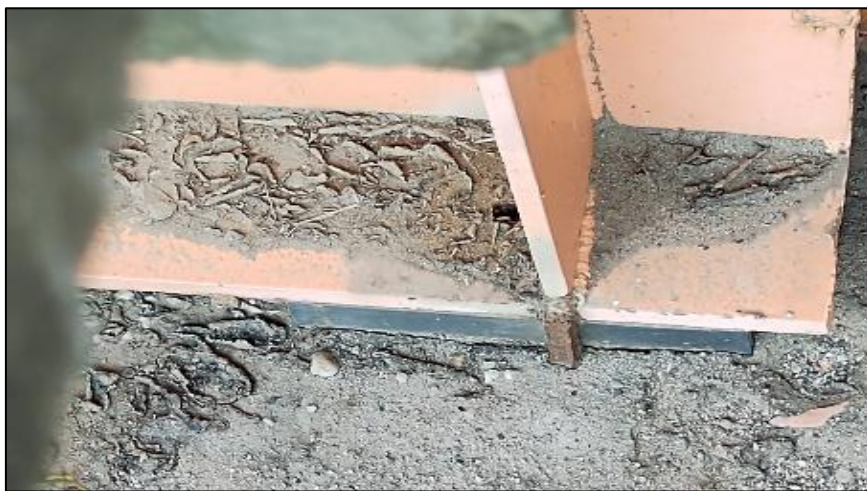
- Abultamiento lateral

**Figura 66.** Apoyo fijo del estribo derecho obstruido por impurezas.

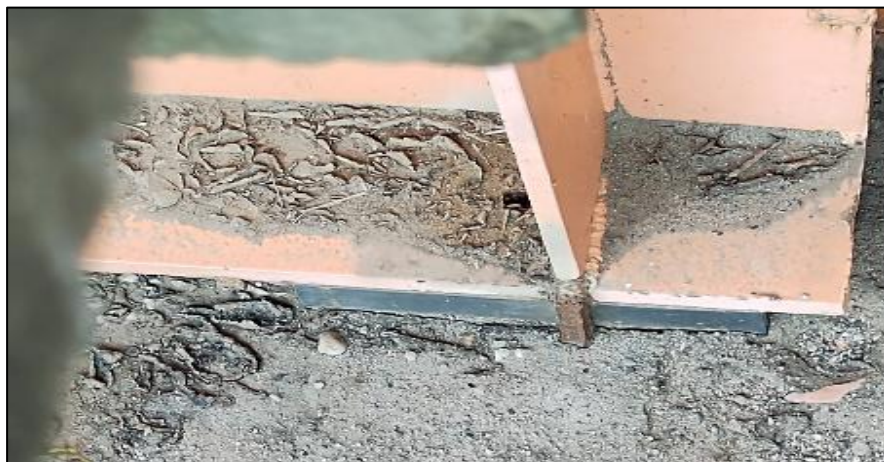
- Oxidación en acero estructural soldado rústicamente

**Figura 67.** Apoyo fijo del estribo derecho obstruido por impurezas.

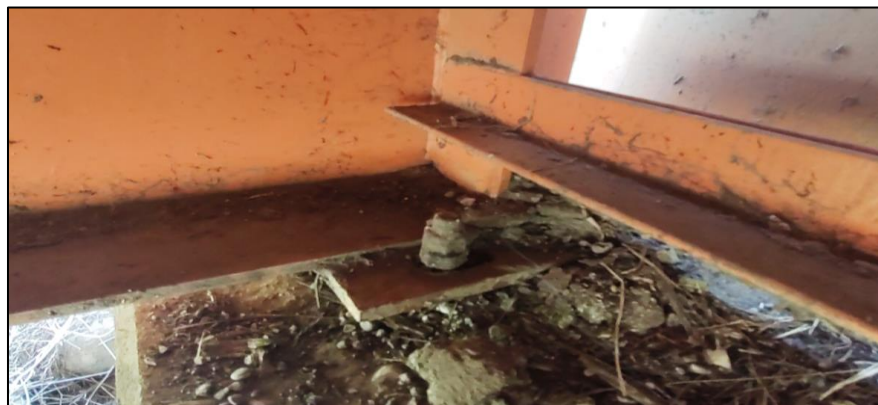
- Obstrucción de los laterales de la base de neopreno con piedras, vegetación, etc.

**Figura 68.** Apoyo deslizante de neopreno en el estribo derecho.

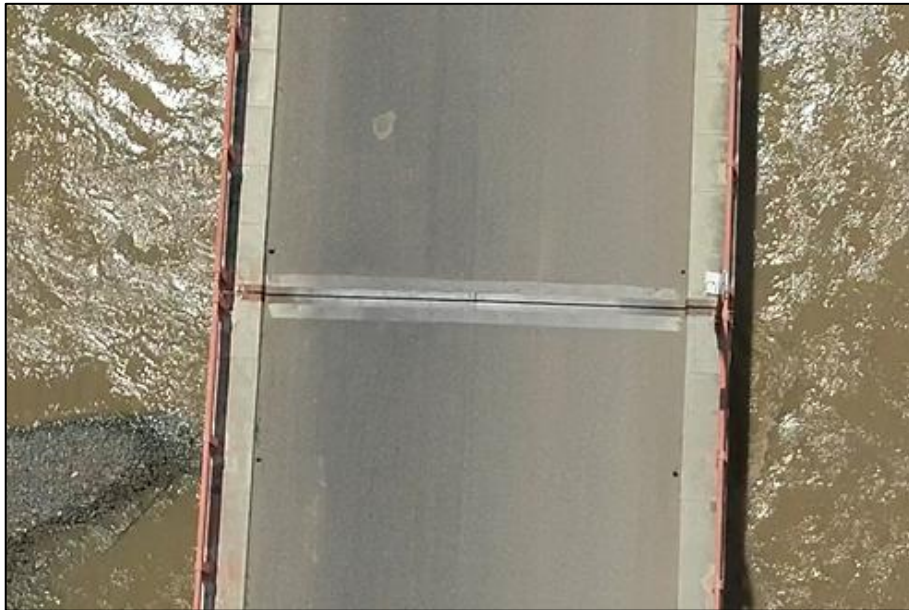
**Figura 71.** Vista en planta de la junta 3 (tramo 2 y tramo 3)

- Juntas de placas de acero expansible/compresible sin relleno se encuentran en adecuadas condiciones.

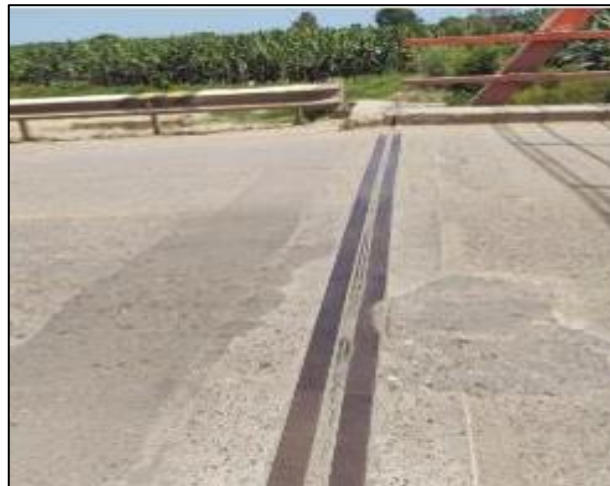
**Figura 77.** Junta 7 de tipo compresible / expandible, entre estribo derecho y tramo 6.

- Junta 7 tipo comprensible/expansible con relleno elastómero obstruida.

De la inspección se identifica los siguientes porcentajes de ponderación: 80% (condición 1), 20% (condición 2).

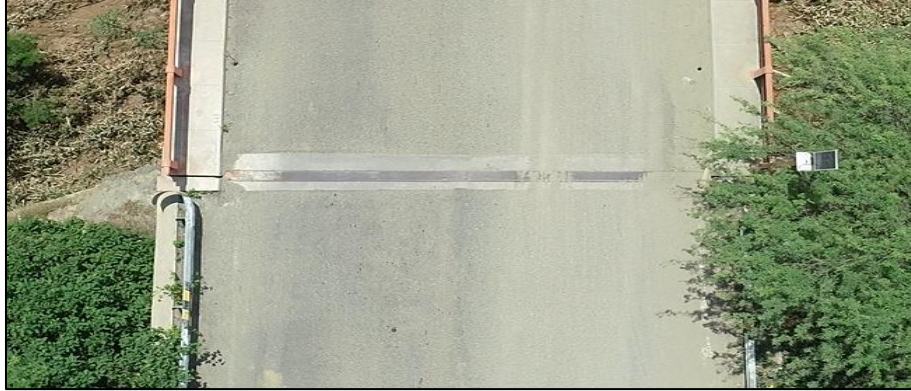
**Figura 78.** Vista en planta de la junta 1 (tramo 1).

- El tipo de junta entre estribo izquierdo y tramo 1 es aparentemente tipo deslizante con muy poco rango de movilidad y obstruida. La junta no está cumpliendo su función.

De la inspección se identifica los siguientes porcentajes de ponderación: 100% (condición 3).

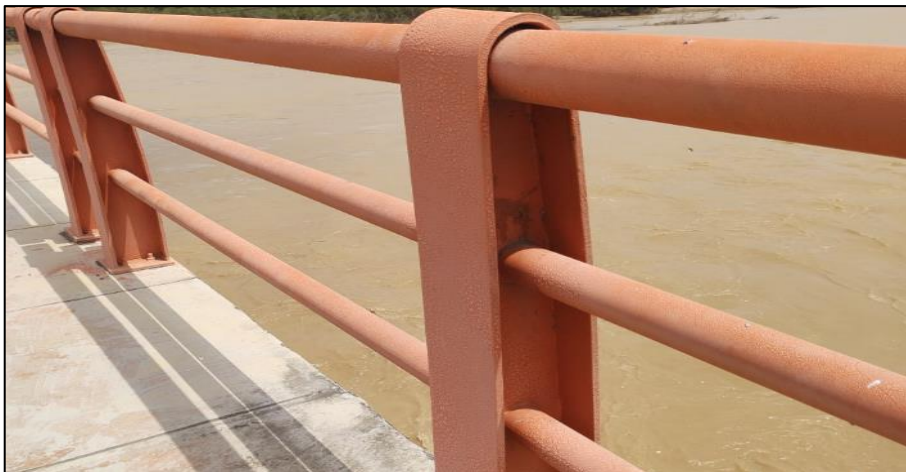
**Figura 79.** Barandas de acero del puente Francos.

Las barandas se encuentran en todo lo largo del puente. Están compuestas por tubos circulares de 4.5" y de 2".

Durante la visita se pudo apreciar adecuadas condiciones estructurales del elemento, debido a que no se encontraron patologías mayores. Dentro de las patologías menores encontradas se puede mencionar lo siguiente:

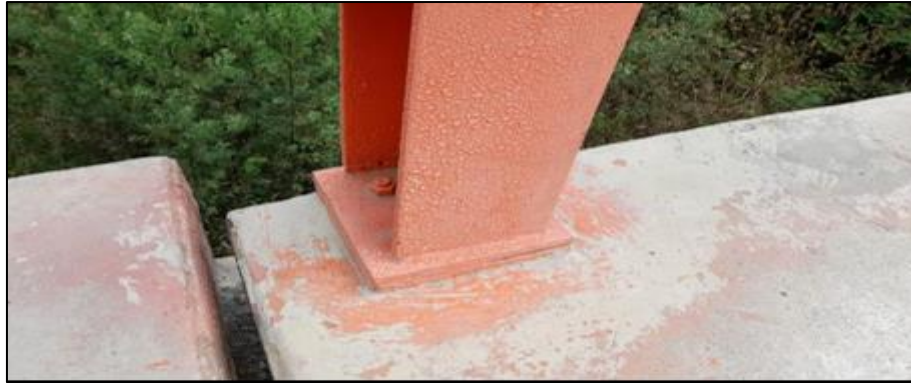
- Presenta ampollas en la pintura

**Figura 80.** Desgaste de pintura en las barandas, en uno de los tramos reticulados.

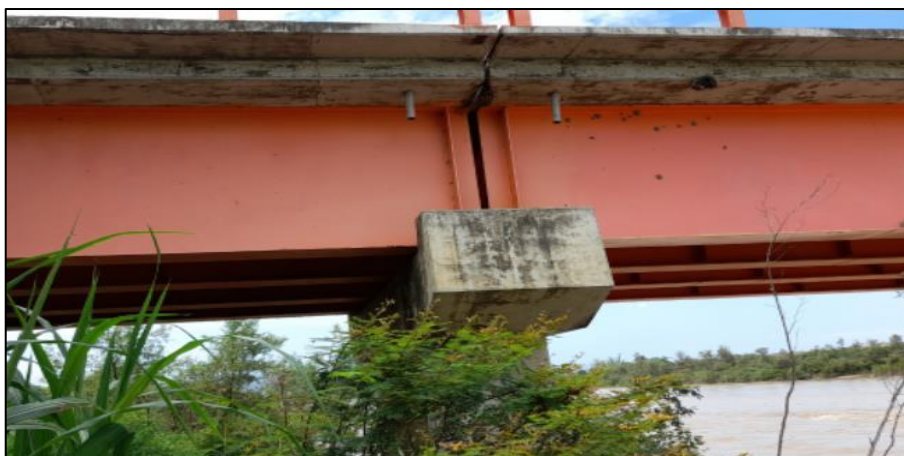
Cerca de cada junta del puente se ubican cuatro agujeros que traspasan la capa asfáltica y la losa armada que funcionan como drenaje pluvial. Una tubería de 45 cm aproximadamente se ubica en cada agujero para conducir directamente el agua al río. Las tuberías de PVC están en buenas condiciones,

**Figura 82.** Drenaje de tuberías PVC del puente Francos.

De la inspección se identificó el siguiente porcentaje de ponderación: al 100% (Condición 1).

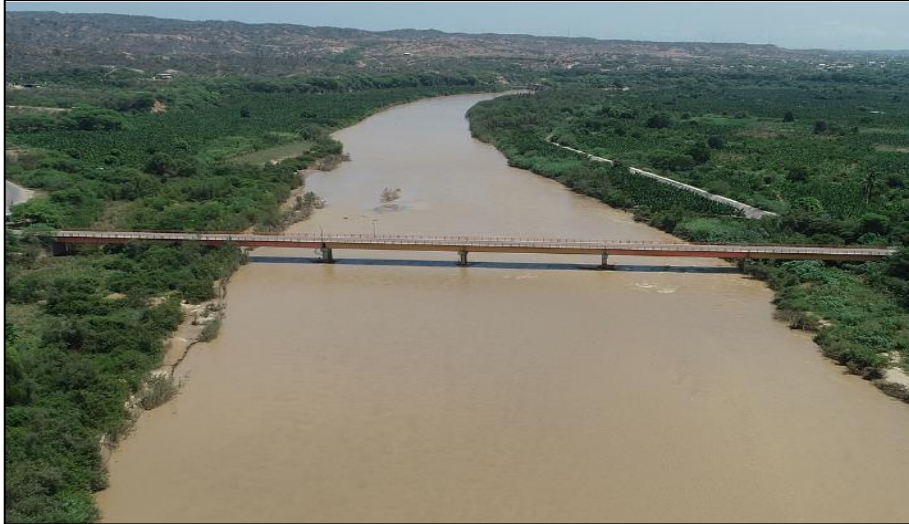
Los márgenes del río se encuentran en condiciones óptimas, no se observa erosión. Asimismo, la vegetación presente permite mitigar las erosiones y disminuye parte del caudal de desborde.

**Figura 83.** Márgenes del río del puente Francos.

De la inspección se identificó el siguiente porcentaje de ponderación: al 100% (Condición 1).

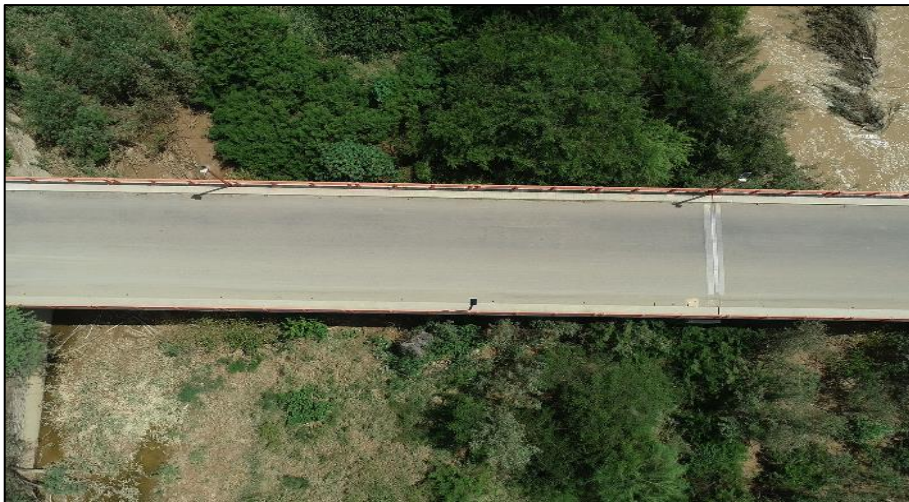
El lecho del río presenta flujo constante, asimismo el galibo para condiciones normales (sin desborde) es de 4 metros. De acuerdo con la metodología SCAP elemento N°402 el lecho del río no presenta problemas para el flujo del río, pues no presenta deterioro.

**Figura 84.** Lecho del río del puente Francos.

De la inspección se identifica los siguientes porcentajes de ponderación: 50% (Condición 0), 50% (Condición 1).

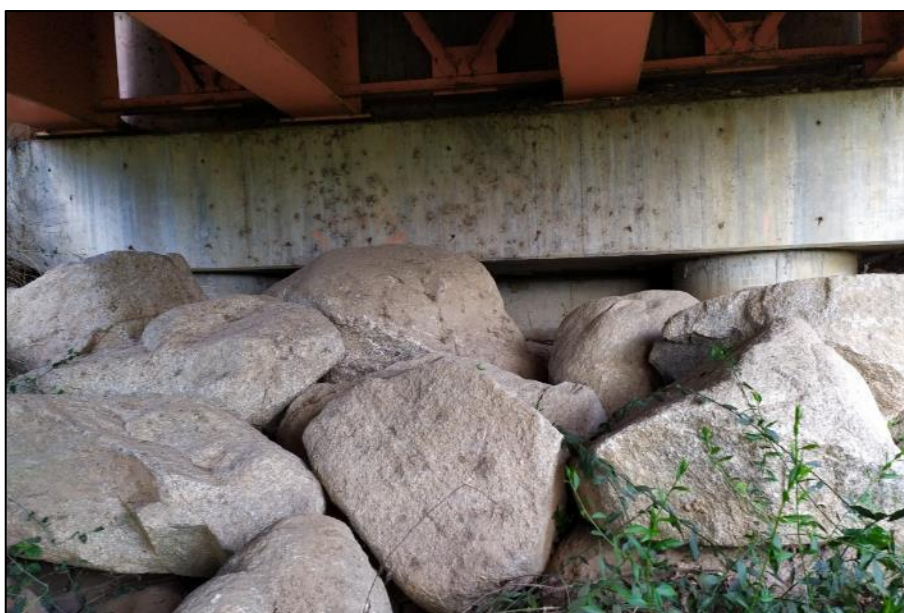
**Figura 85.** Enrocado de la margen izquierda del río del puente Francos.

Existe enrocado en la margen izquierda del puente. La protección con enrocado permite disminuir la actividad erosiva del flujo. Es así como en la Figura 85. se observa un ejemplo de ella, en este caso es llamado roca al volteo. De acuerdo con la metodología SCAP elemento N°406 se encuentra en estado 1, pues se aprecia desprendimiento de algunas rocas.

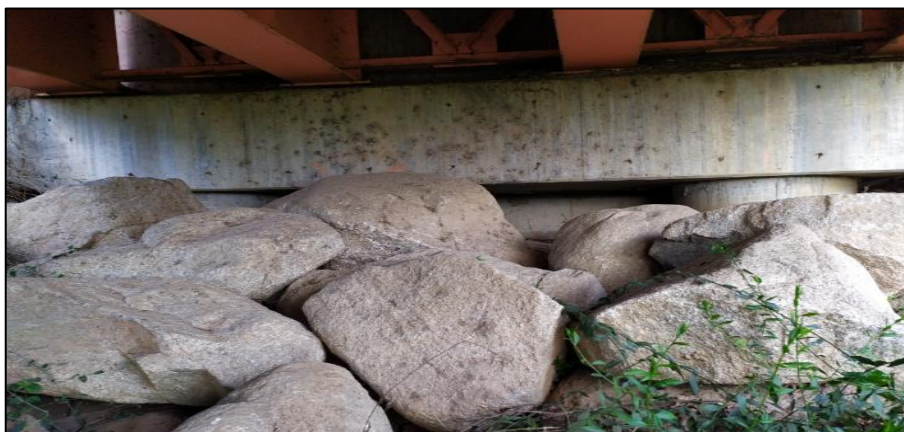
**Figura 89.** Enrocado de la margen izquierda del río del puente Francos.

De la inspección se identifica los siguientes porcentajes de ponderación: 80% (Condición 1), 20% (Condición 2).
