UNIVERSIDAD PERUANA DE CIENCIAS APLICADAS

**APLICACIÓN DE MÉTODOS DE INSPECCIÓN Y REPARACIÓN EN
VIVIENDAS DE ALBAÑILERÍA CONFINADA CON PRESENCIA DE
DAÑOS EN SUS ELEMENTOS ESTRUCTURALES PROVOCADO
POR UN SISMO**

TESIS

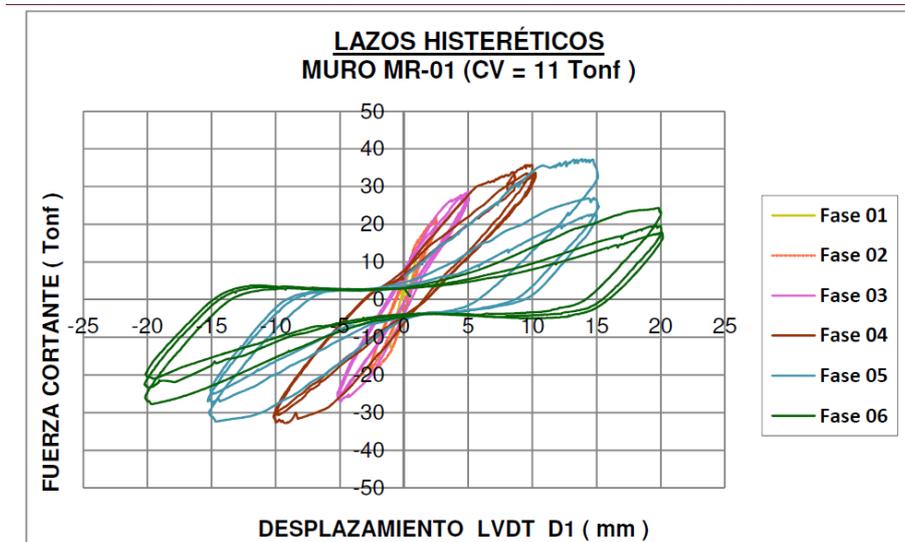
Figura 58. Resultados de las fuerzas de corte en tn de un muro reforzado con malla electrosoldada
Fuente: Plinio, 2015

Otro, acotación importante es que el diseño obtenido varía entre 20 y 35 toneladas de corte puro frente a desplazamientos moderados y severos como se puede apreciar en el siguiente gráfico:

Para el análisis de resultados, en los acápite anteriores vimos que existen esfuerzos de corte que sobrepasaban lo admisible cuya cortante nominal de los muros de King Kong artesanal es de 5.1 kg/cm². Por ello, se estableció el diseño del refuerzo mediante mallas electrosoldadas y fibras de carbono, la cual ofrecen mayor resistencia al corte, con la finalidad de que el muro vuelva y mejore sus condiciones iniciales. Para su comprobación tomaremos como ejemplo el diseño de las mallas electrosoldadas. Se ingresaron los datos obtenidos en el diseño estructural. De acuerdo a estudios respecto al uso de mallas electrosoldadas aumenta su esfuerzo cortante nominal a 10.13 kg/cm².

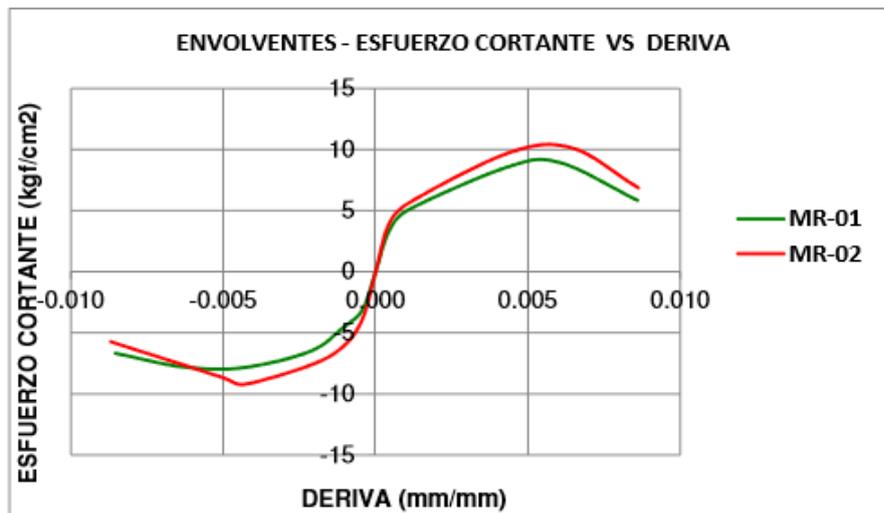
Figura 59. Resultados de los esfuerzos de corte de un muro reforzado con malla electrosoldada
Fuente: Plinio, 2015

Como podemos apreciar, de acuerdo a la figura 59 los esfuerzos de corte aumentan sustancialmente, tomando en cuenta el grafico arroja valores de 10.13 kg/cm² como esfuerzo admisible.
